Progetto **STUDIO B.6.72 B/4**

**ATTIVITÀ DI RILEVAMENTO PER IL
MONITORAGGIO DEGLI EFFETTI PRODOTTI
DALLA COSTRUZIONE DELLE OPERE ALLE
BOCCHIE LAGUNARI**

Documento **MACROATTIVITÀ: RUMORE
II RAPPORTO DI VALUTAZIONE
PERIODO DI RIFERIMENTO: DA SETTEMBRE A
DICEMBRE 2008**

Emissione **15 Gennaio 2009**

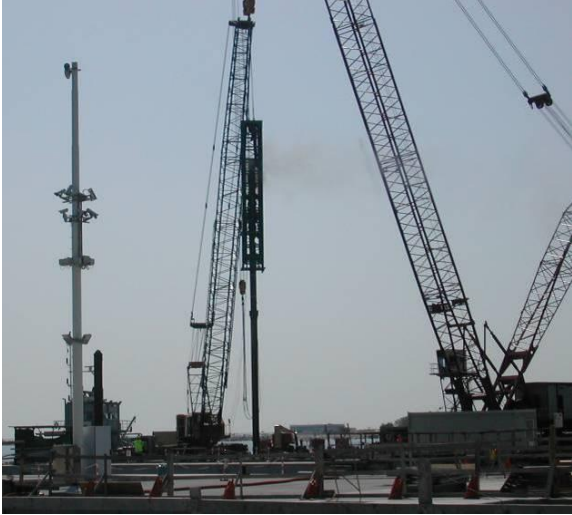
Figura 4: Foto della macchina battipalo priva di schermatura acustica. Foto scattata in data 29 Agosto 2008

- dal 29/08/08, data di inizio del monitoraggio, al 03/09/08 il dispositivo di battitura pali non presentava nessuna schermatura acustica. In questa condizione sono stati battuti 15 pali.
- dal 05/09/08 alla mattina del 16/09/08 il dispositivo di battitura pali era stato dotato di una schermatura acustica. In questa condizione sono stati battuti 29 pali.
- dal pomeriggio del 16/09/08 alla fine del monitoraggio, 21/09/08 la piattaforma con il dispositivo di battitura pali è stata spostata dalla posizione iniziale. Nel sopralluogo del 23 settembre è stata inoltre rilevata la mancanza dello sportello di chiusura dell'apertura utilizzata per la manutenzione dell'apparecchiatura. In questa condizione sono stati battuti 13 pali.

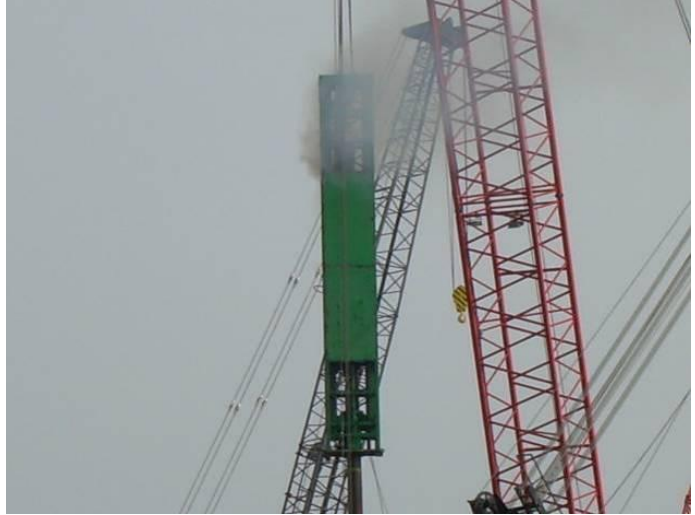
Figura 5: Foto della macchina battipalo con schermatura acustica. Foto scattata in data 11 Settembre 2008

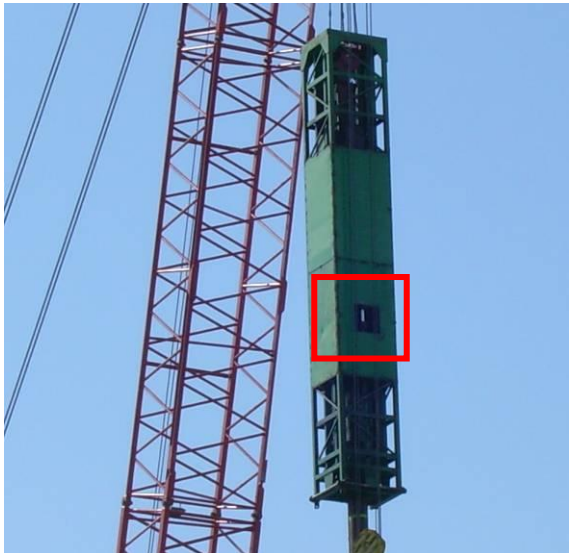
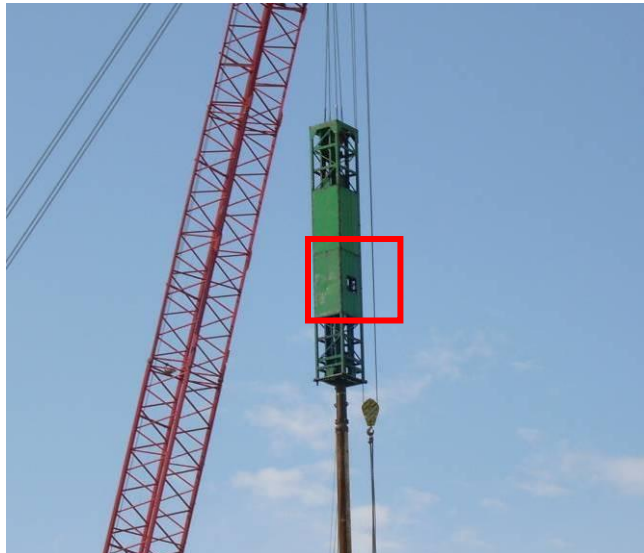
Figura 6: Foto della macchina battipalo con schermatura acustica. Si nota la mancanza dello sportello di chiusura dell'apertura di manutenzione. Foto scattate in data 23 Settembre 2008

Nella tabella seguente sono riportati i principali risultati ottenuti con le misure brevi. Essendo il confronto basato soltanto su una battitura pali rilevata per ciascuno dei tre giorni di misura, i risultati sono da considerare a titolo indicativo. Tra le misure del 29 agosto e quelle del 11 settembre, a parità di distanza, la riduzione del livello equivalente nell'intervallo di battitura risulta piuttosto elevata (tra 6 e 9 dB(A) rispettivamente per le postazioni A e B). Lo stesso effetto della schermatura non si osserva invece confrontando le misure eseguite nelle 3 giornate alla distanza di 110 m, in particolare tra le misure del 11 settembre e quelle del 23 settembre risulta un notevole peggioramento. Queste differenze si possono ricondurre sia alla variabilità delle singole battiture che alla mancanza, durante le misurazioni del 23 settembre, dello sportello di chiusura dell'apertura utilizzata per la manutenzione.

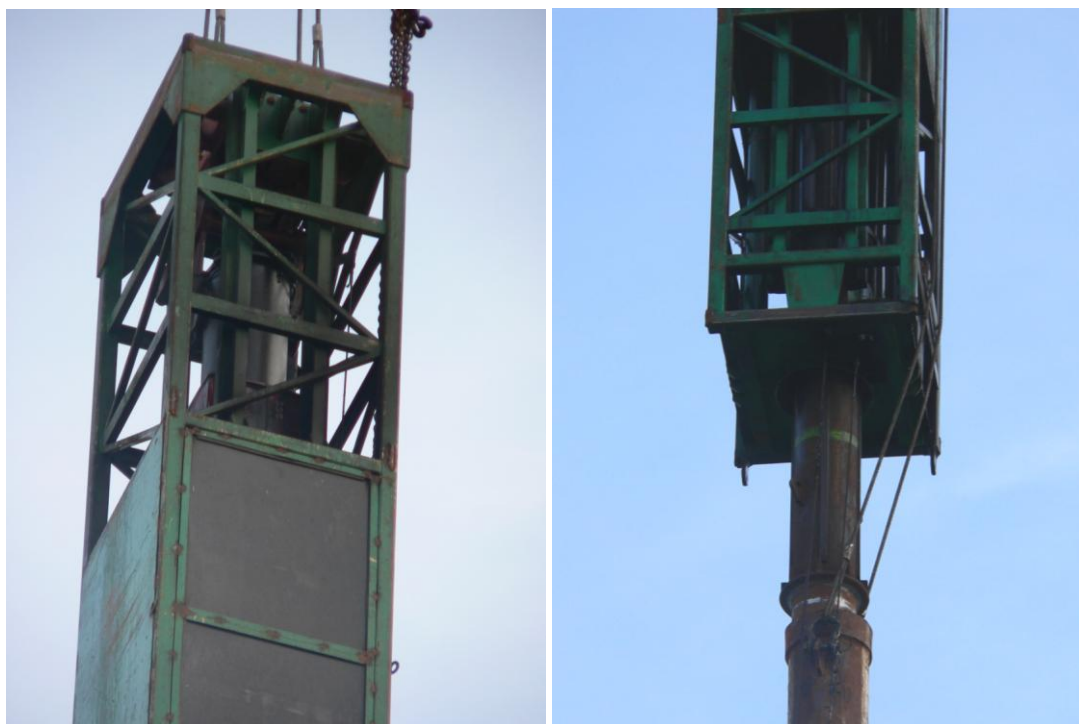
Ulteriori considerazioni si possono effettuare in base al sopralluogo eseguito in data 24 Ottobre 2008, che ha permesso di visionare da vicino il sistema di battitura pali. Di seguito si riportano alcuni particolari del sistema di battitura pali. Si può osservare come il sistema sia particolarmente complesso e le esigenze di visibilità e di accesso per manutenzione siano indispensabili. Si ritiene tuttavia che il sistema di schermatura possa essere ulteriormente ottimizzato.

Figura 8: Foto della parte superiore e della parte inferiore del sistema di battitura pali. Foto scattate in data 24 Ottobre 2008

Per ottenere questa ulteriore riduzione del livello sonoro sarà necessario aumentare l'estensione della schermatura anche alle parti ancora libere, magari su 3 dei 4 lati, scegliendo quelli rivolti verso le aree più esposte. Si potranno inserire in maniera oculata alcune superfici trasparenti che permettano di mantenere il controllo visivo per la sicurezza. Si dovrà adottare un sistema di chiusura delle aperture utilizzate per manutenzione stabile nel tempo onde evitare che il sistema di battitura venga utilizzato senza gli sportelli di chiusura di queste aperture, compromettendo parzialmente la sua efficacia. Si dovrà migliorare lo smorzamento e l'isolamento acustico dei pannelli esistenti, con materiali adeguati ed idonee nervature, fissate in maniera adeguata all'involucro esterno.

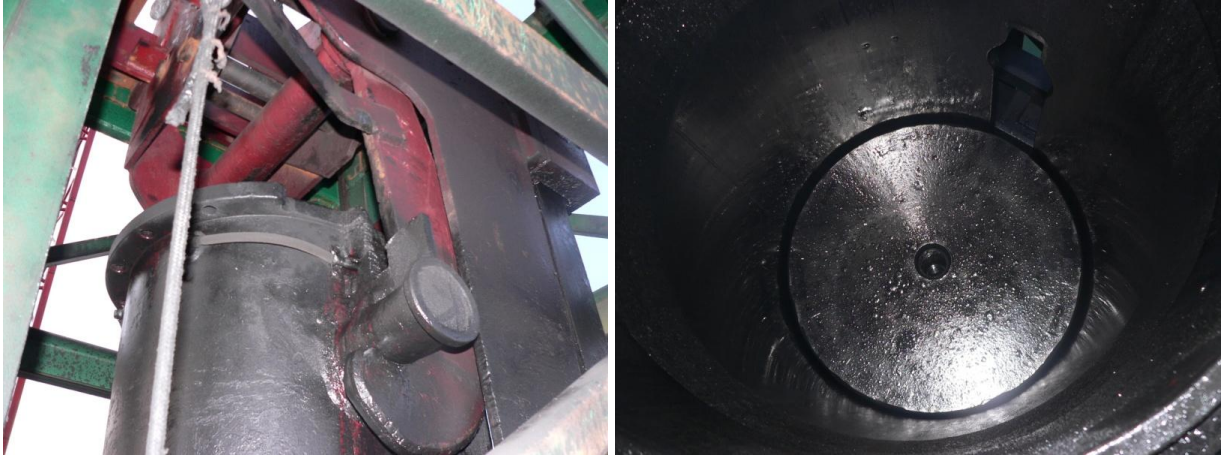
Figura 9: Foto della parte superiore e della parte inferiore del martello. Foto scattate in data 24 Ottobre 2008

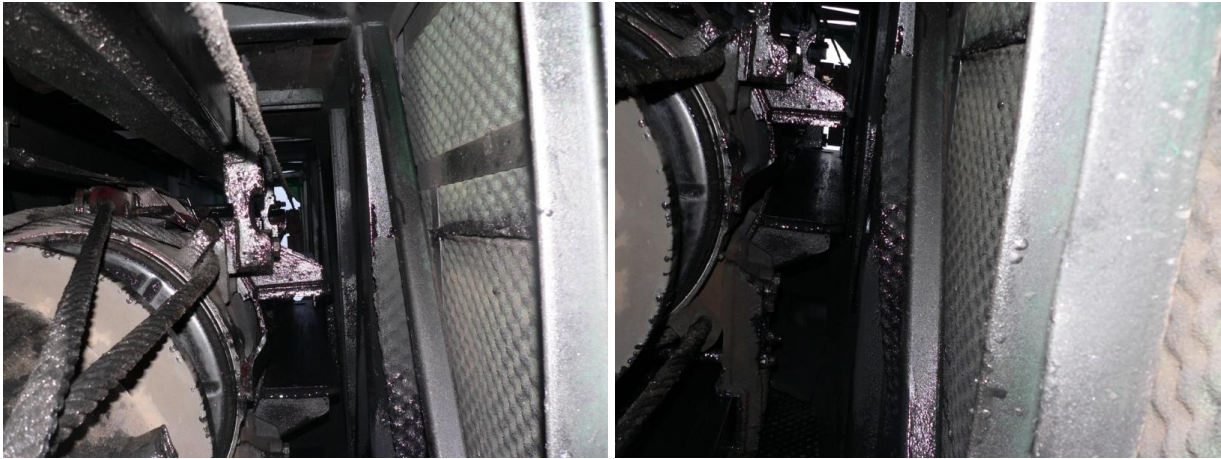
Figura 10: Foto della parte interna della schermatura. Si possono osservare le nervature di irrigidimento della struttura ed il materiale fonoassorbente. Le nervature di irrigidimento non sembrano rigidamente connesse alla copertura metallica; quest'ultima quindi, subisce uno smorzamento non adeguato. Foto scattate in data 24 Ottobre 2008
