Progetto **STUDIO B.6.72 B/12**

**ATTIVITÀ DI RILEVAMENTO PER IL  
MONITORAGGIO DEGLI EFFETTI PRODOTTI  
DALLA COSTRUZIONE DELLE OPERE ALLE  
BOCCHIE LAGUNARI**

Documento **MACROATTIVITÀ: MONITORAGGIO DEL  
TRAPIANTO DI FANEROGAME MARINE  
RAPPORTO DI CAMPO  
PERIODO DI RIFERIMENTO: DA SETTEMBRE A  
DICEMBRE 2016**

Emissione **15 Dicembre 2016**

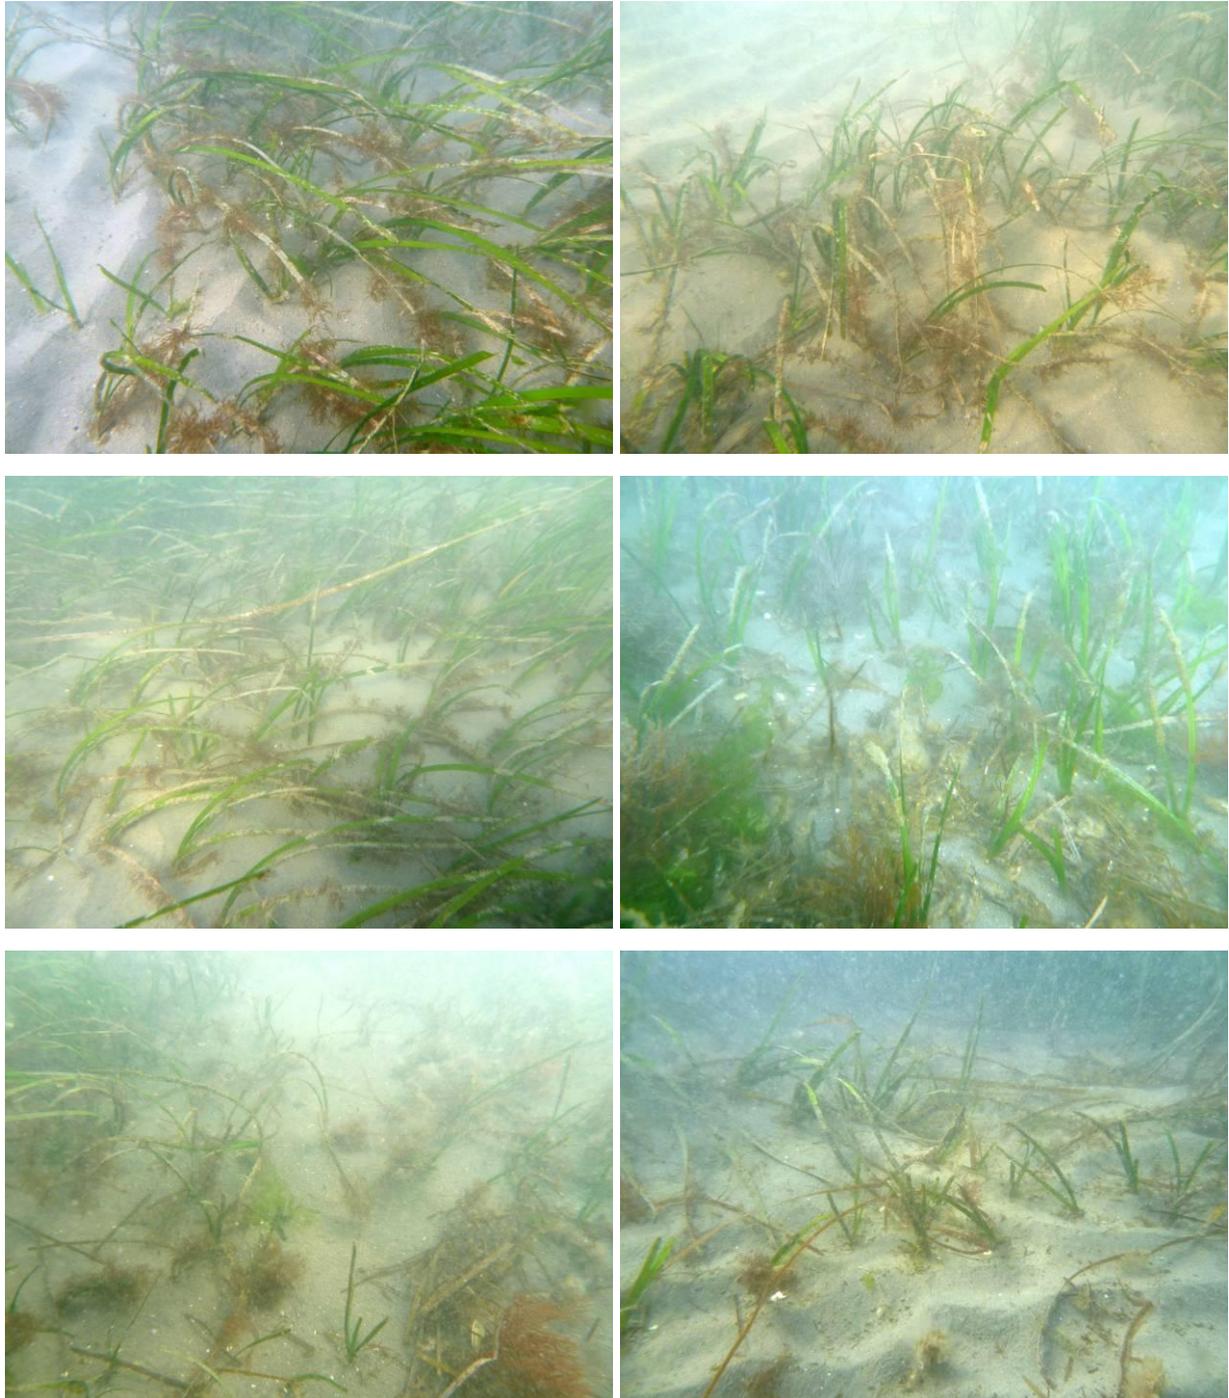
Figura 2.2. Area donatrice 1: immagini relative alla ricolonizzazione dei fori dopo il prelievo delle zolle.

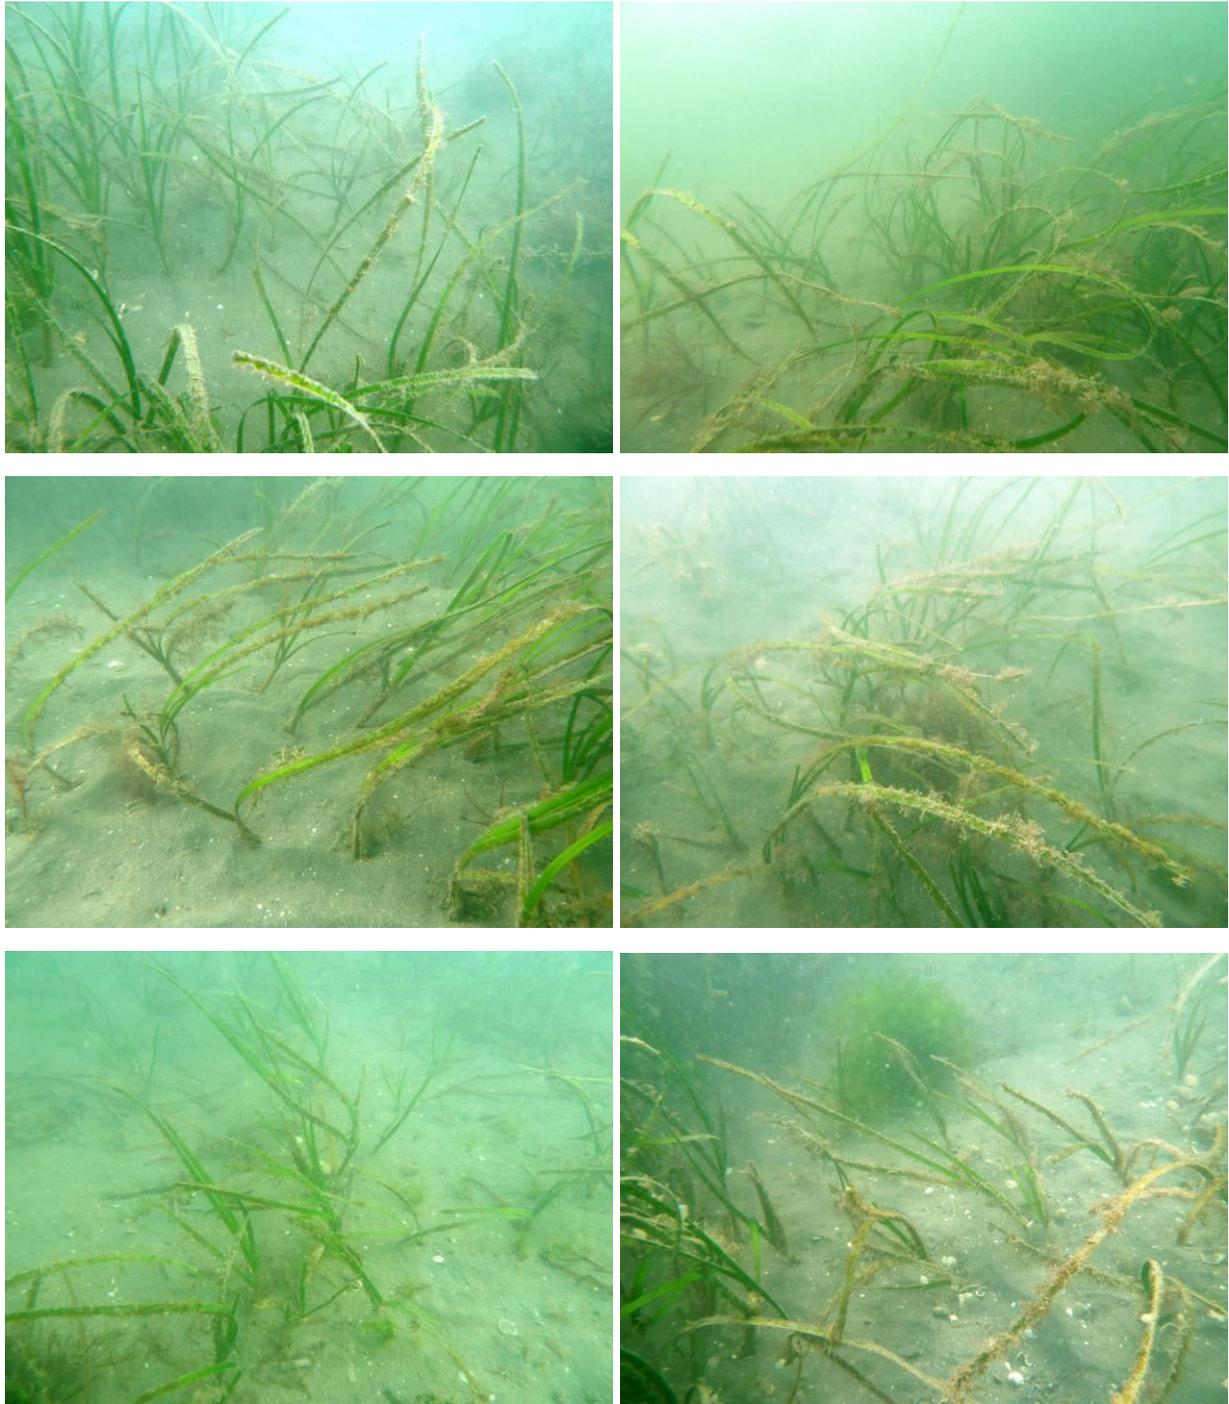
Figura 2.3. Area donatrice 2: immagini relative alla ricolonizzazione dei fori dopo il prelievo delle zolle.

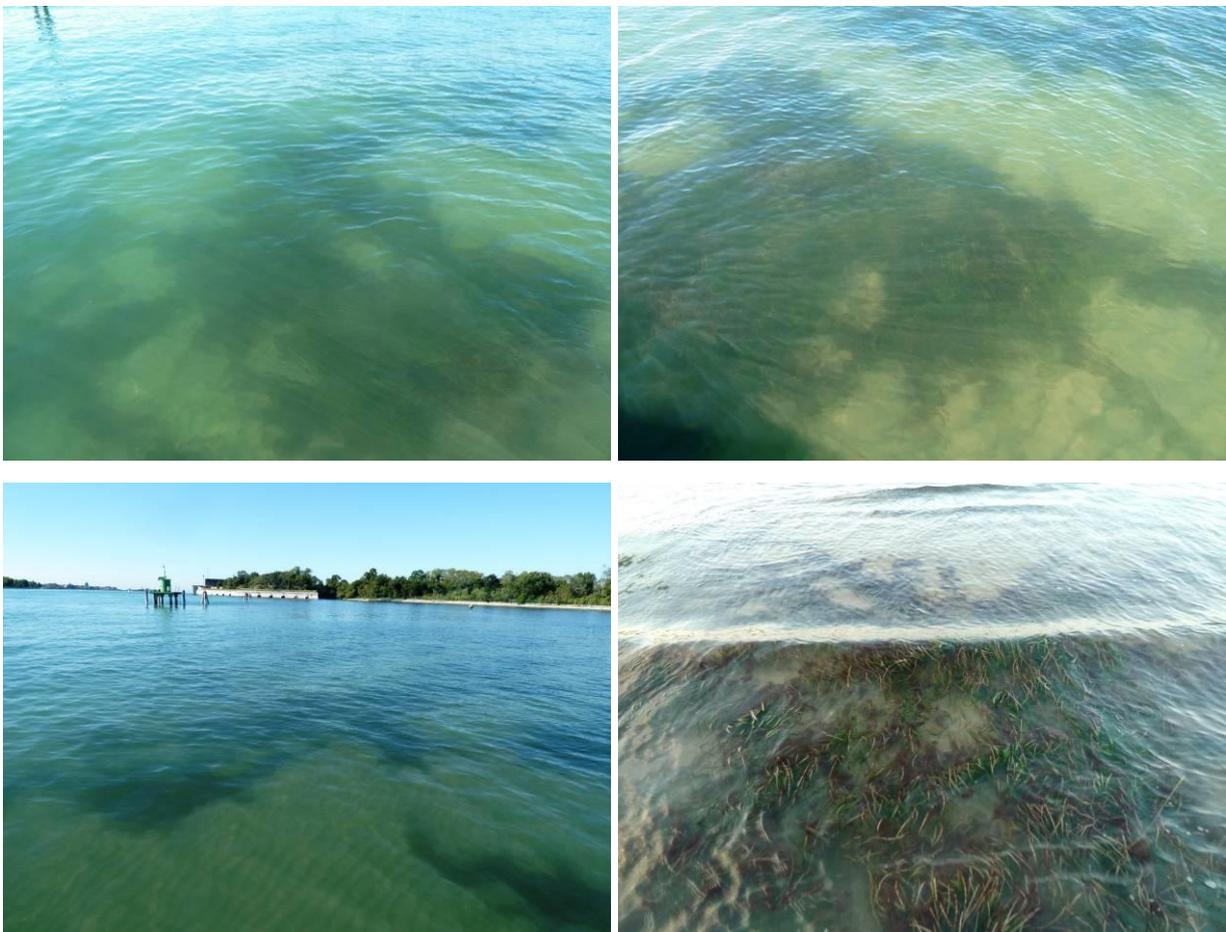
Figura 2.6. Area di trapianto: immagini delle zolle trapiantate e in fase di iniziale colonizzazione.

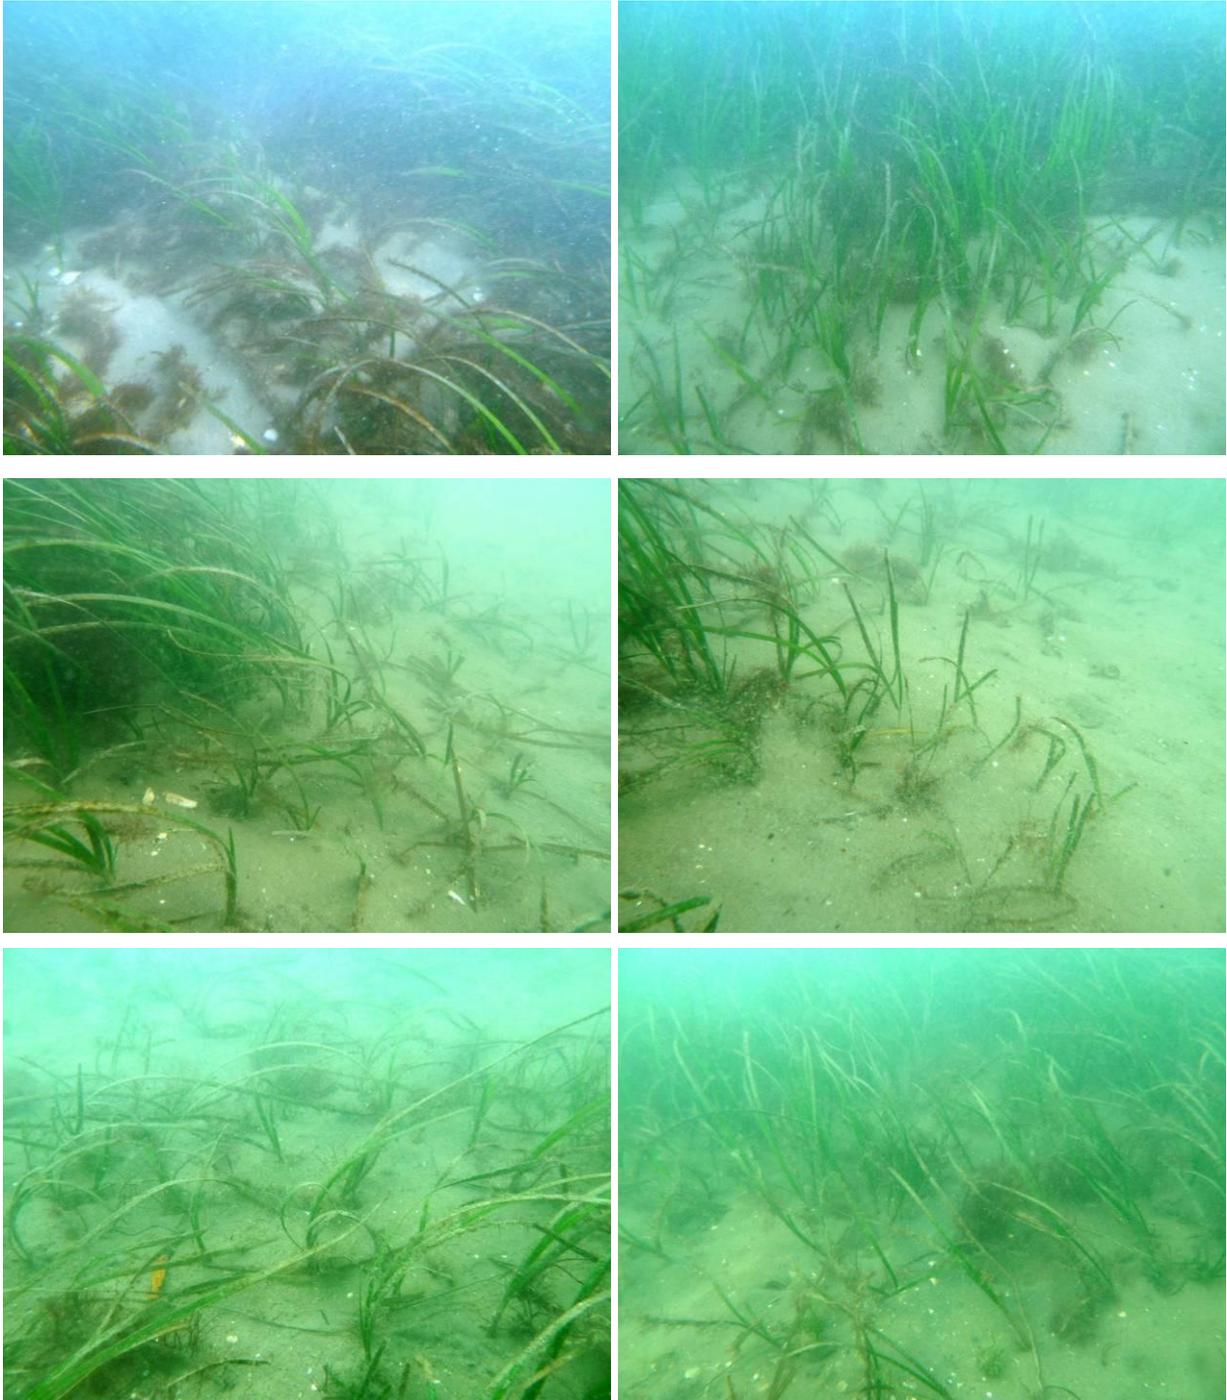
Figura 2.7. Area di trapianto: immagini, in immersione, delle zolle trapiantate (in alto) e delle zone periferiche alla zolla o avegetate (al centro e in basso).
