Progetto **STUDIO B.6.72 B/12**

**ATTIVITÀ DI RILEVAMENTO PER IL
MONITORAGGIO DEGLI EFFETTI PRODOTTI
DALLA COSTRUZIONE DELLE OPERE ALLE
BOCCHIE LAGUNARI**

**CENSIMENTO DI LARIDI E STERNIDI
NIDIFICANTI E CENSIMENTO DI ALTRE SPECIE
DI INTERESSE CONSERVAZIONISTICO**

I RAPPORTO DI VALUTAZIONE

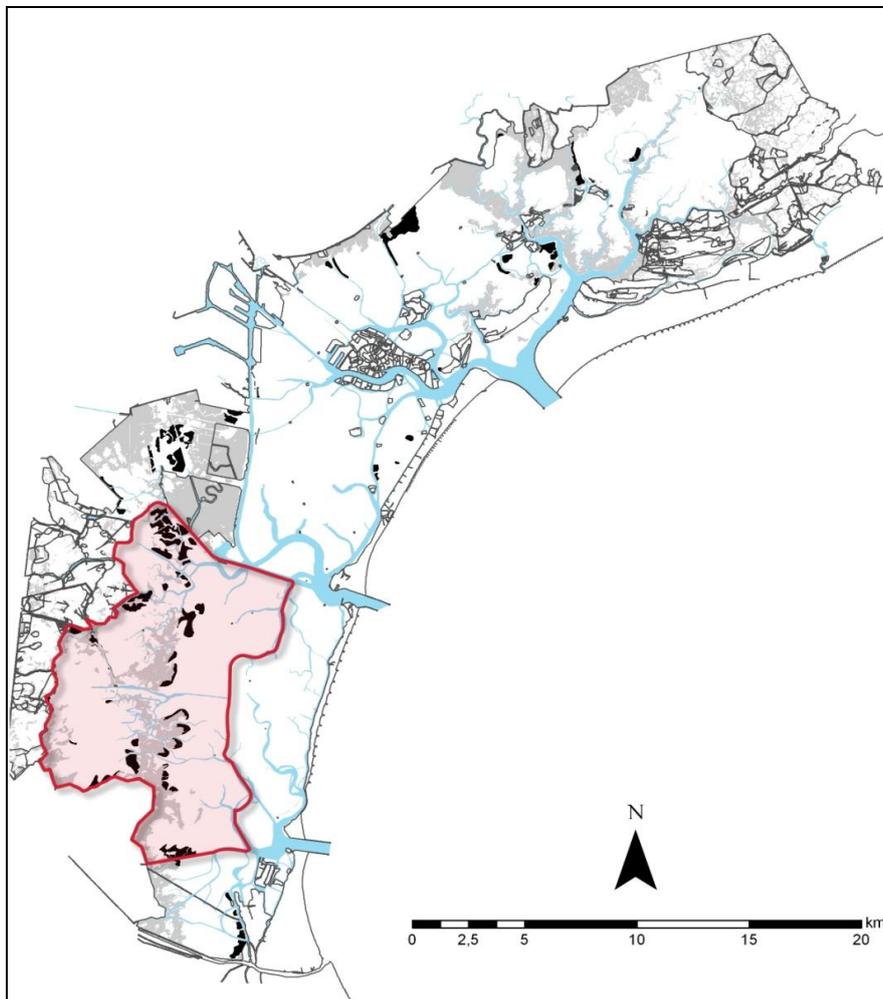
Fig. 2.1. Localizzazione dell'area di maggior presenza storica delle colonie di Laridi e Sternidi (in nero le barene artificiali).

I censimenti sono stati effettuati nell'intero bacino lagunare aperto all'espansione di marea. Benchè le colonie di Laridi e Sternidi possano potenzialmente insediarsi su una qualsiasi delle barene naturali esistenti, che coprono in totale un'area di circa 3600 ha (Mion *et al.*, 2010), in realtà i risultati del 1989-2015 stanno ad indicare come la maggior parte, in alcuni anni la totalità, delle colonie fosse localizzata nel bacino meridionale, in un numero di barene che non ha superato nel corso dell'intero periodo il centinaio. Tuttavia anche in laguna nord vi possono essere colonie di discrete dimensioni, per cui le indagini devono comunque tenere in conto anche quest'area (fig. 2.1).

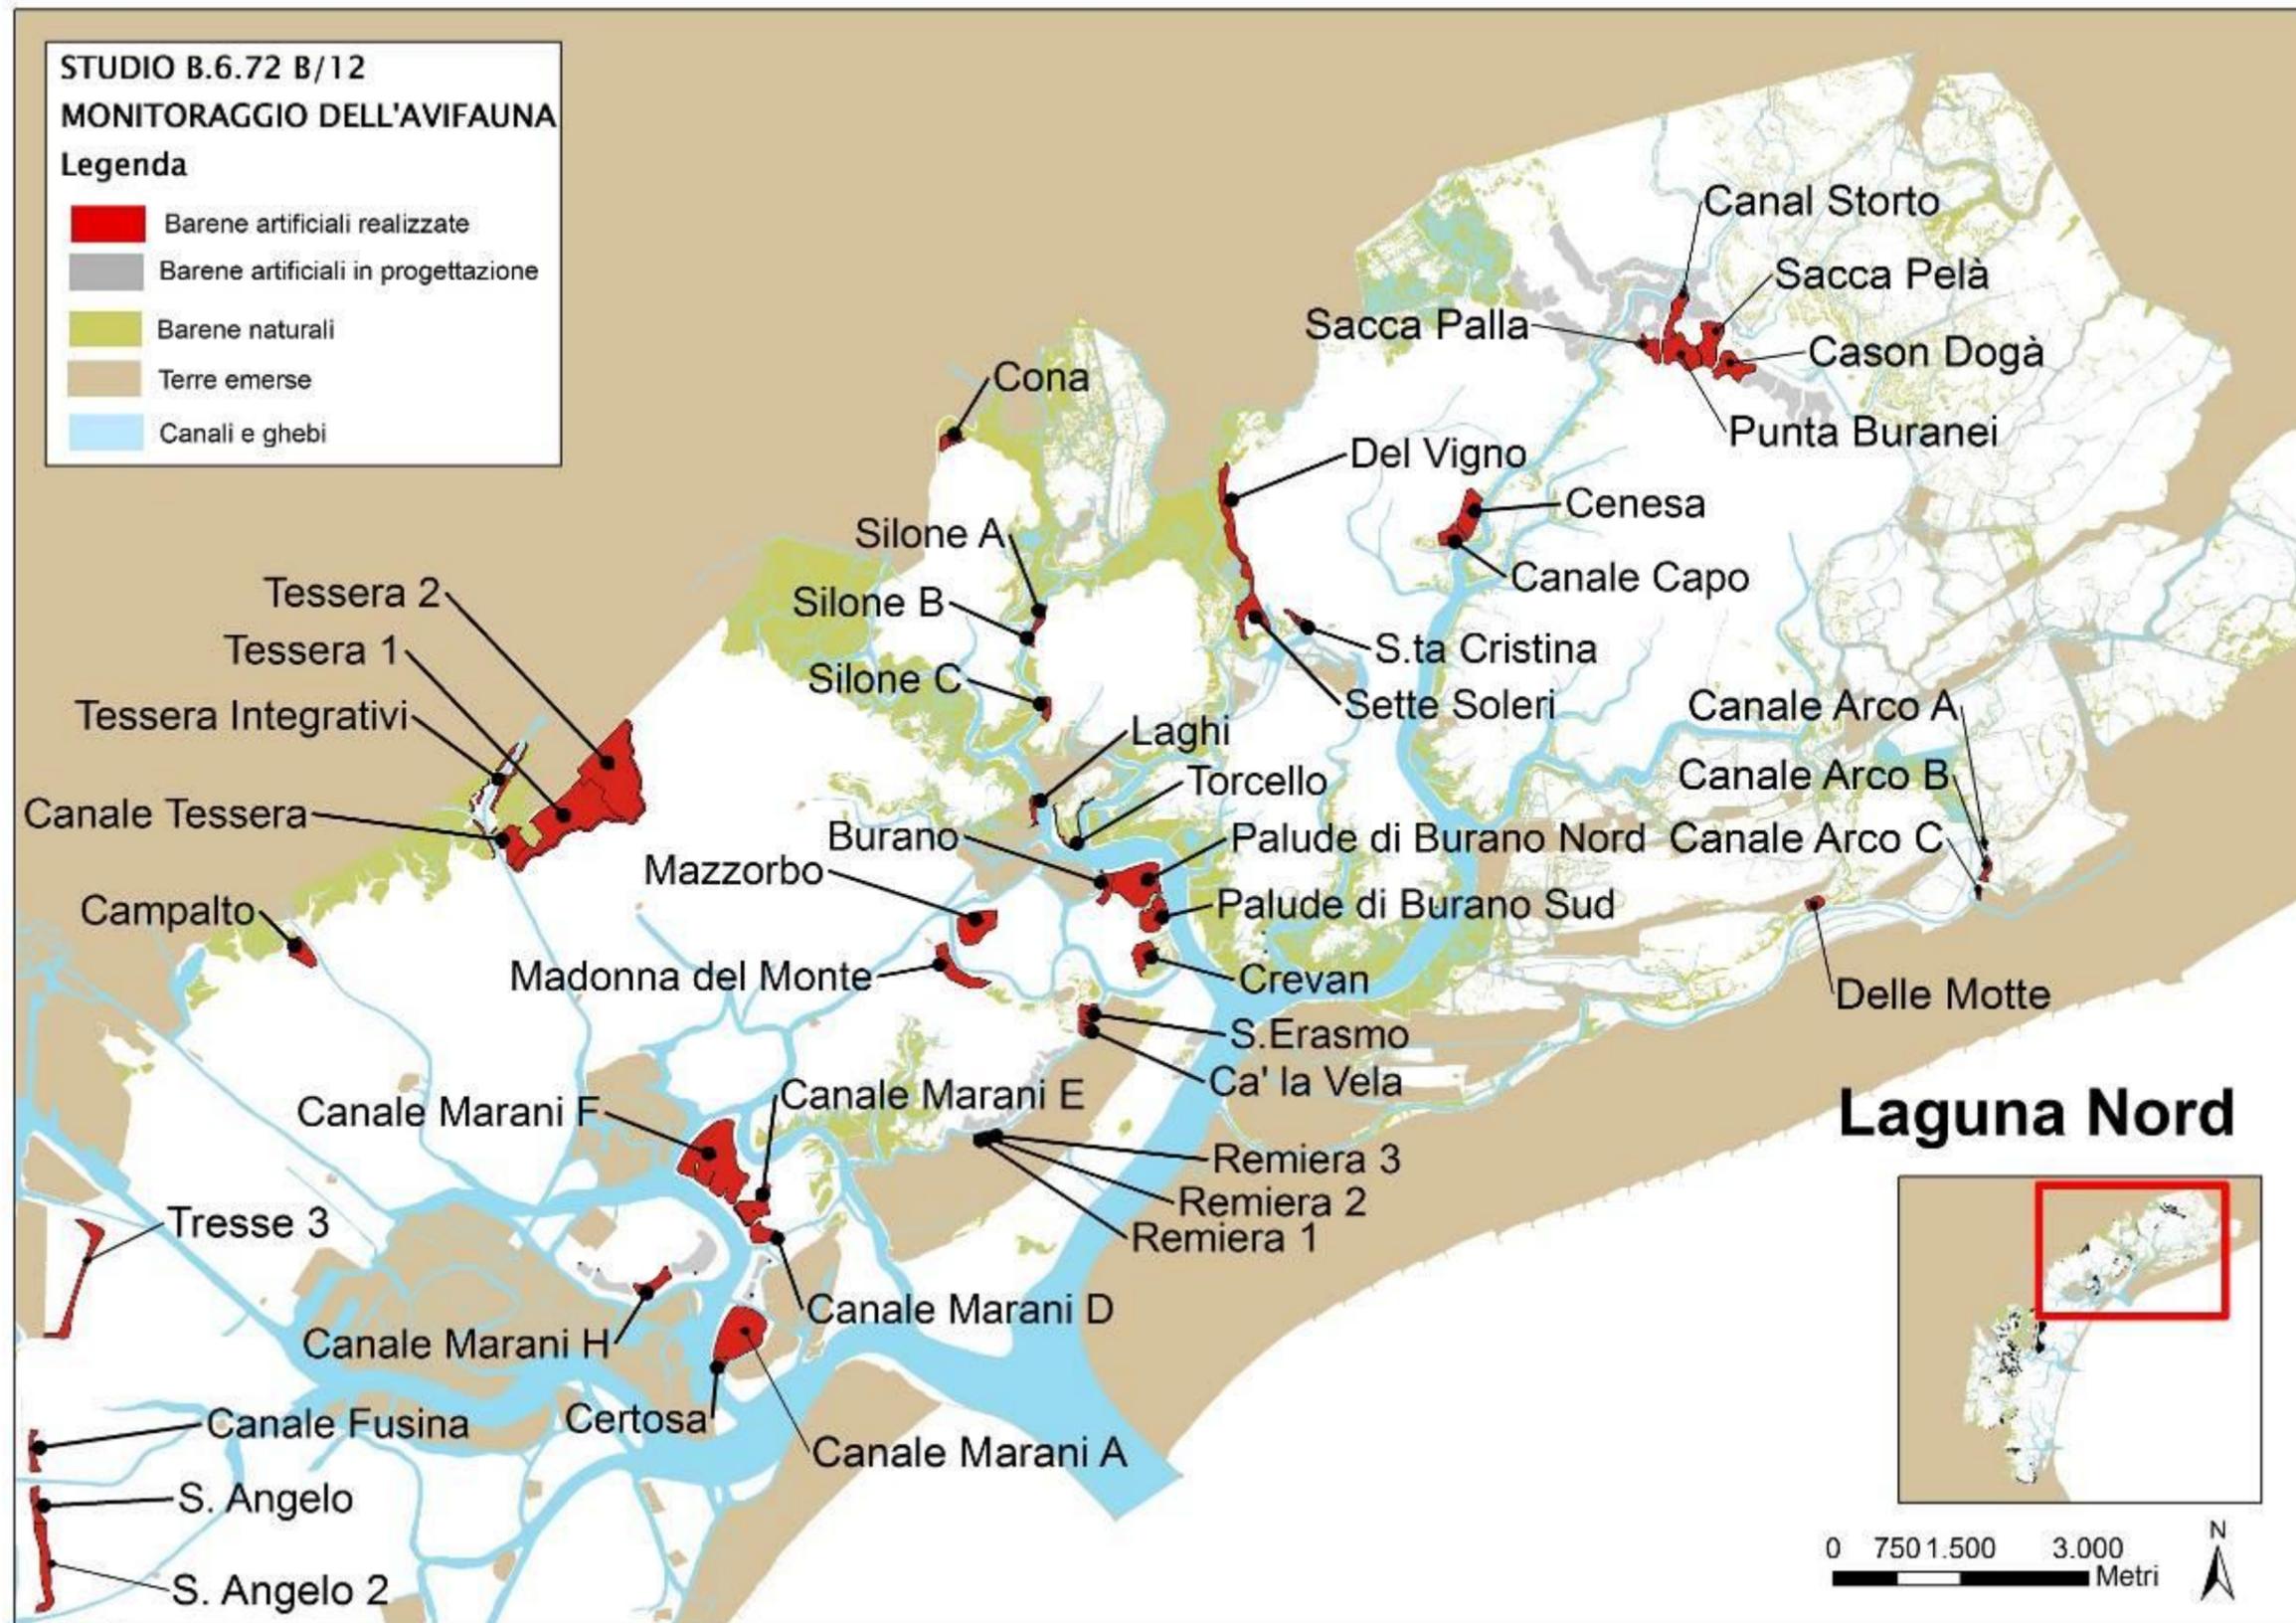
Fig. 2.2. Ubicazione delle

barene artificiali monitorate: laguna nord. (Fonte: Consorzio Venezia Nuova).

L'ubicazione delle barene artificiali è riportata nelle fig. 2.2-2.4; tutti i siti ultimati o in corso di ultimazione al luglio 2016, che risultassero potenzialmente idonei, sono stati visitati.

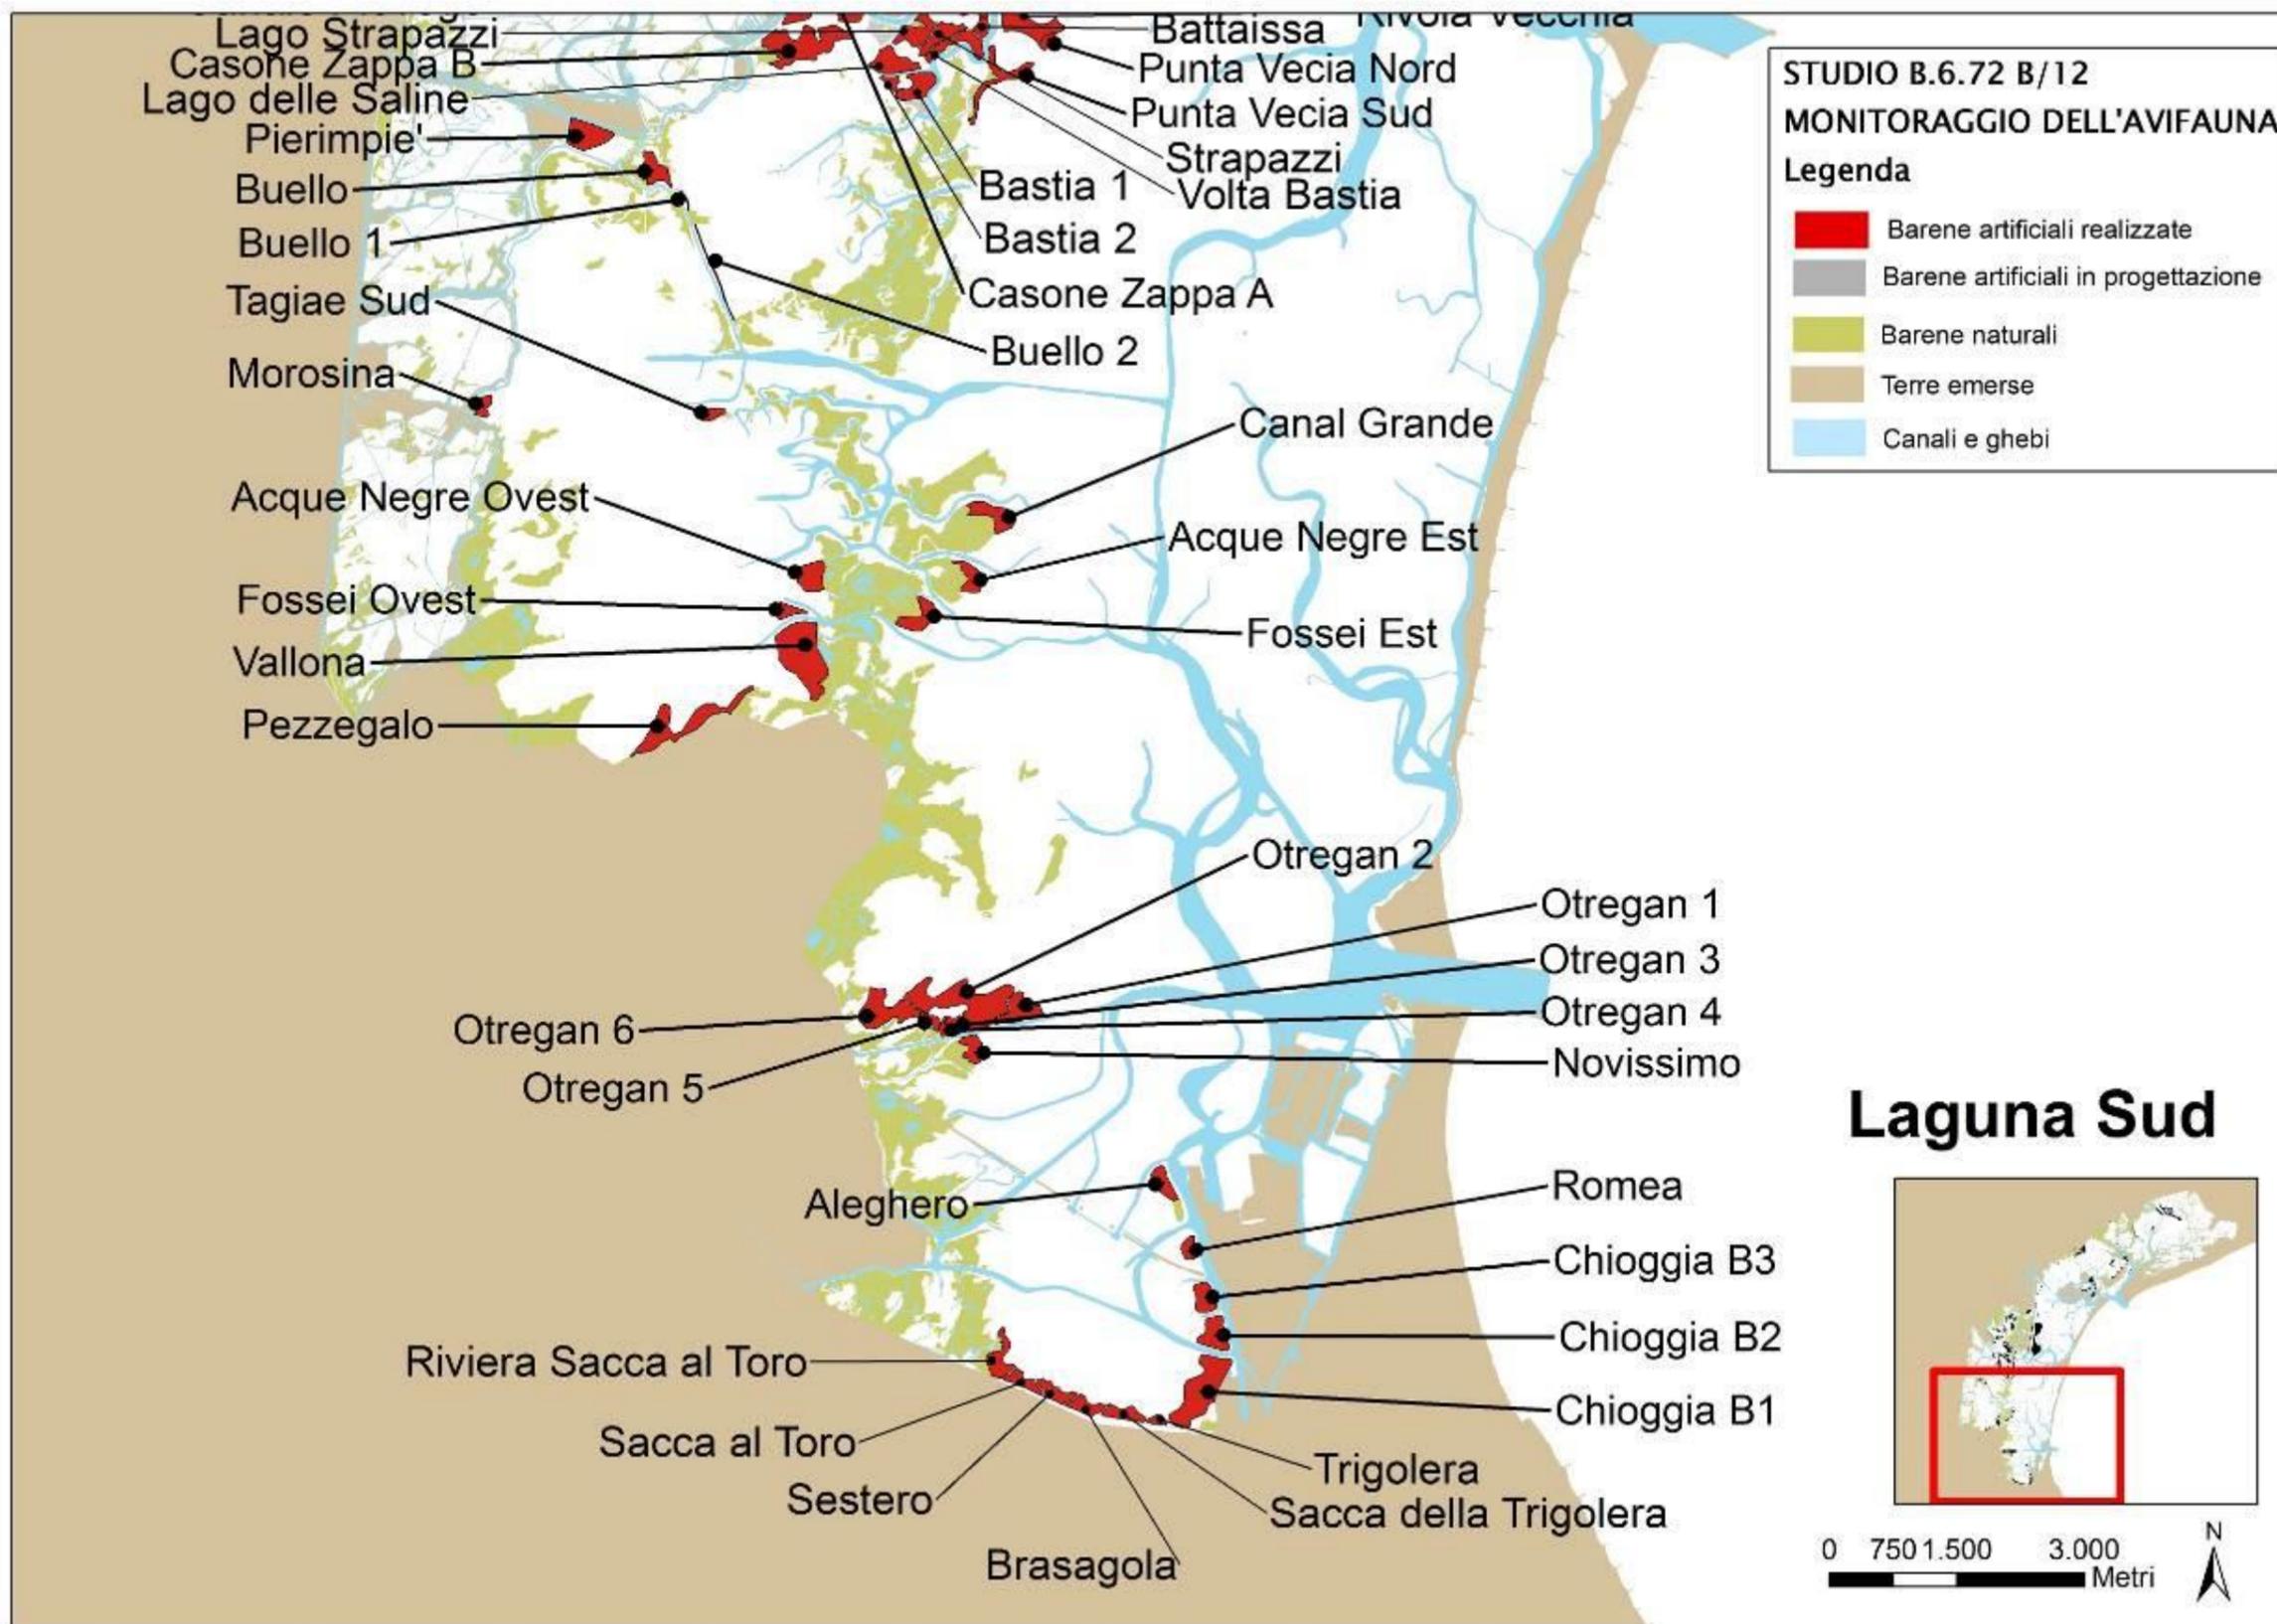
Fig. 2.4. Ubicazione delle

barene artificiali monitorate: laguna sud. (Fonte: Consorzio Venezia Nuova).

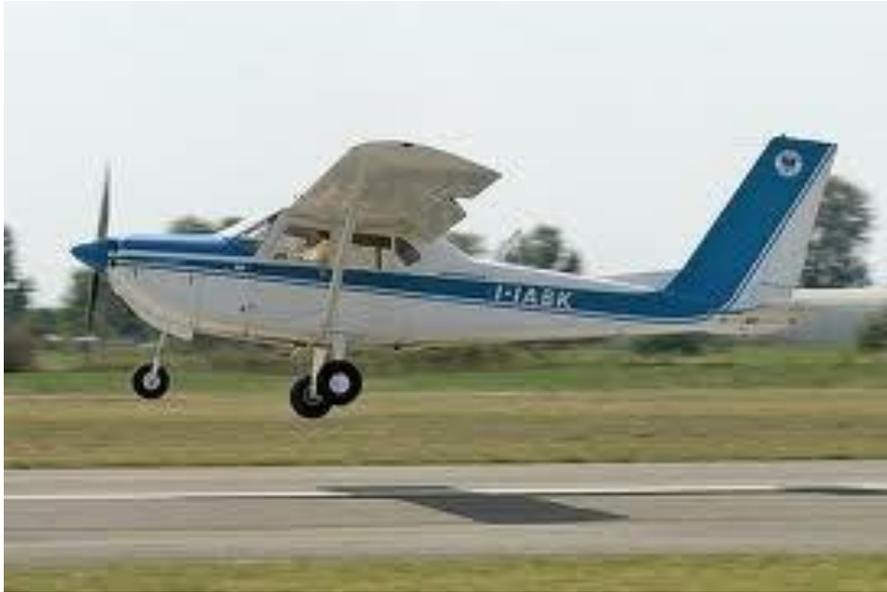
Fig. 3.1. Velivolo dello stesso modello di quello utilizzato per il rilievo delle colonie.

A supporto delle attività condotte da imbarcazione, soprattutto al fine di individuare la presenza di colonie medio-grandi sfuggite a questa osservazione, è stato effettuato il 6 giugno, tra le 9 e le 11, un rilievo aereo della laguna aperta. Il volo è stato effettuato con velivolo Partenavia P66/C, ad

ala alta. La quota di volo è stata di circa 1000 piedi; per motivi legati alle norme di sicurezza non è stato consentito di scendere a quote più basse. In aereo hanno preso posto il pilota ed un rilevatore, munito di binocolo e macchine fotografiche.
