Progetto **STUDIO B.6.72 B/4**

**ATTIVITÀ DI RILEVAMENTO PER IL  
MONITORAGGIO DEGLI EFFETTI PRODOTTI  
DALLA COSTRUZIONE DELLE OPERE ALLE  
BOCCHIE LAGUNARI**

Documento **MACROATTIVITÀ: RUMORE  
RAPPORTO FINALE**

Emissione **2 Luglio 2009**

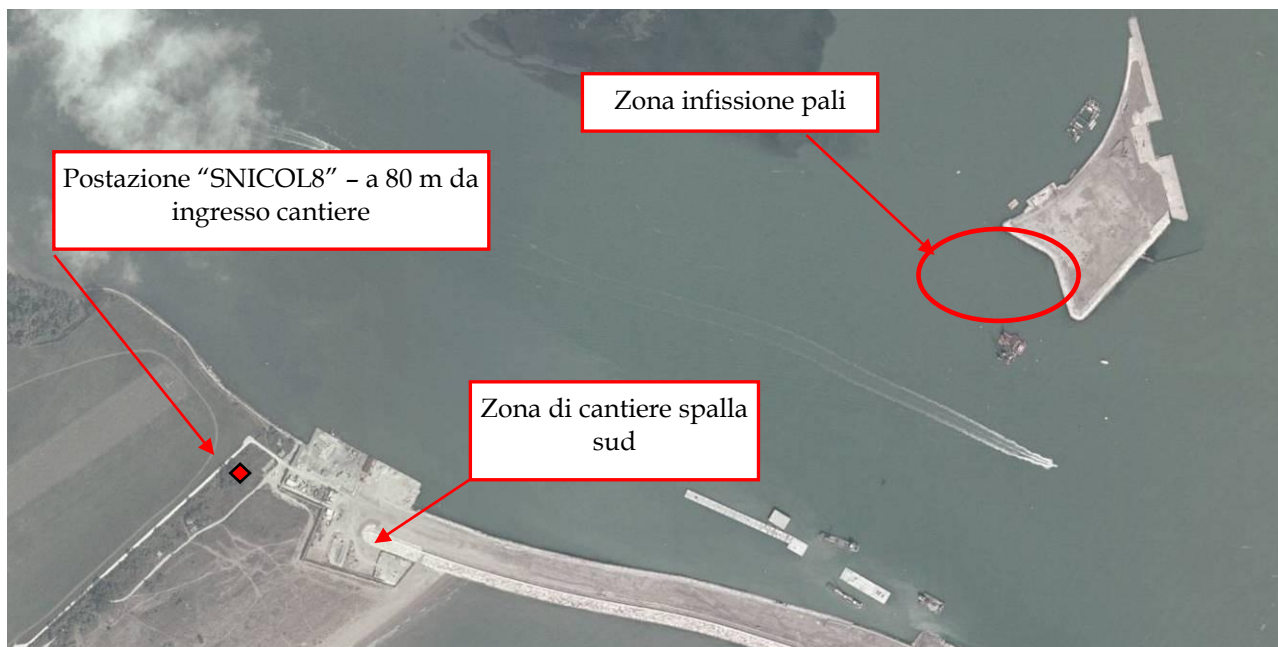
La posizione utilizzata per questo monitoraggio di rumore nella bocca di Lido è stata "SNICOL8", riportata nella Figura seguente. Tale postazione si trova su un albero all'interno dell'area SIC di S. Nicolò, con il microfono ad una altezza di circa 5,2 m dal suolo e ad una distanza di circa 80 m dall'ingresso del cantiere della spalla sud.

Figura 1: Foto aerea della Bocca di Lido con individuazione della postazione di misura "SNICOL8", dell'area di infissione pali e della zona di cantiere nella spalla sud

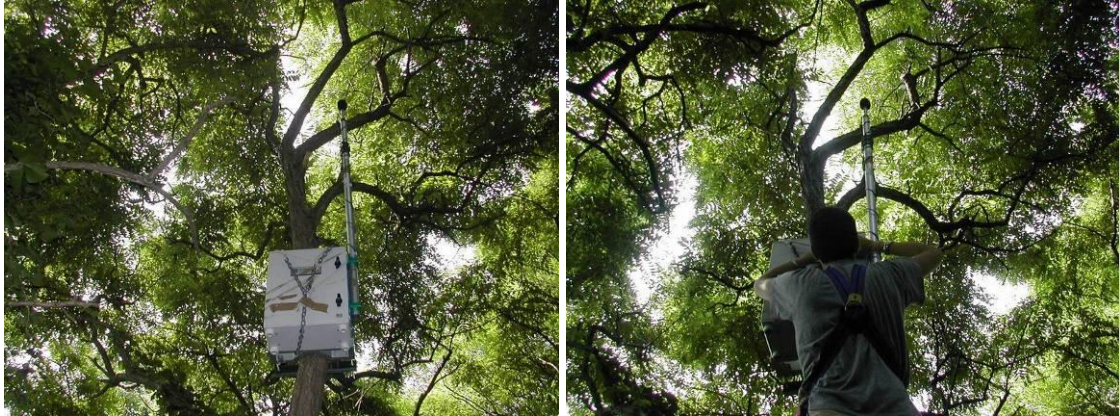
Figura 2: Foto della centralina di monitoraggio (a sinistra) e particolare del montaggio (a destra). Foto scattate in data 10 Luglio 2008

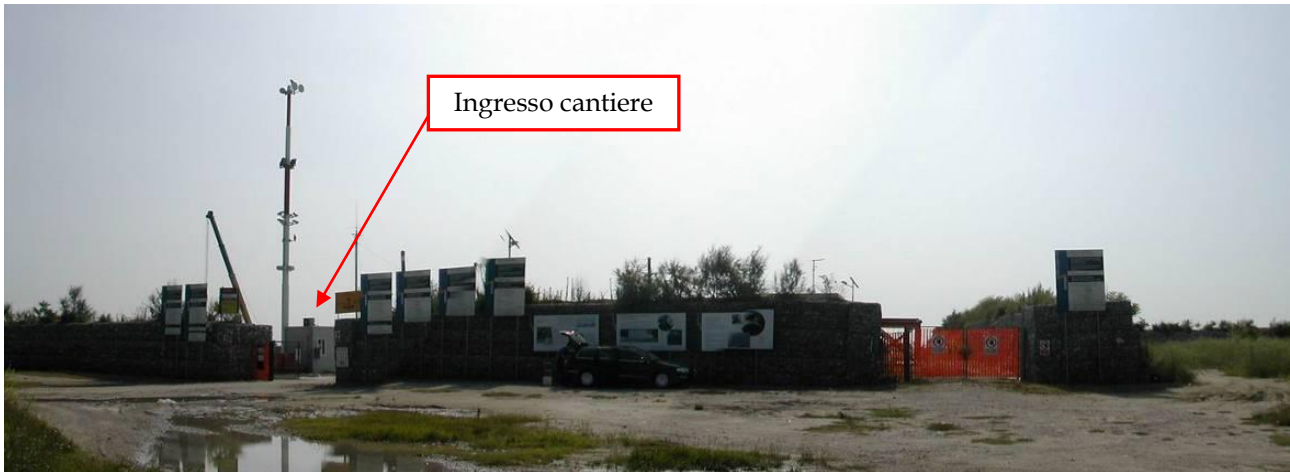
Figura 4: Foto esterna della zona di cantiere della spalla sud con individuazione dell'ingresso . Foto scattata in data 10 luglio 2008

Attività: lavorazioni varie all'interno del cantiere della spalla sud e battitura pali. Le lavorazioni sono state effettuate soltanto nel periodo diurno. Si distingue inoltre la rumorosità di un gruppo elettrogeno presente all'interno dell'area di cantiere.

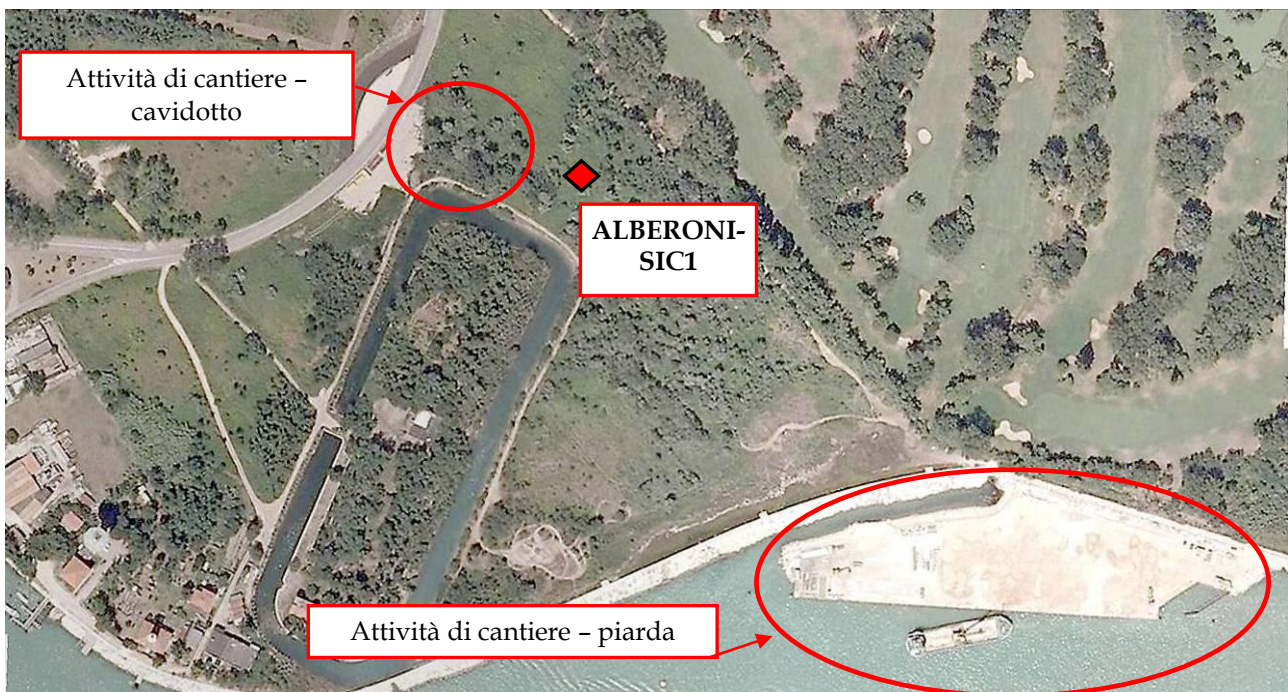
La posizione utilizzata per questo monitoraggio di rumore nella bocca di Lido è stata "ALBERONI-SIC1", riportata nella Figura seguente. Tale postazione si trova su un albero all'interno dell'area SIC di Alberoni, con il microfono ad una altezza di circa 5 m dal suolo.

Figura 10: Individuazione postazione di misura ALBERONI-SIC1 e zone in cui è presente attività di cantiere

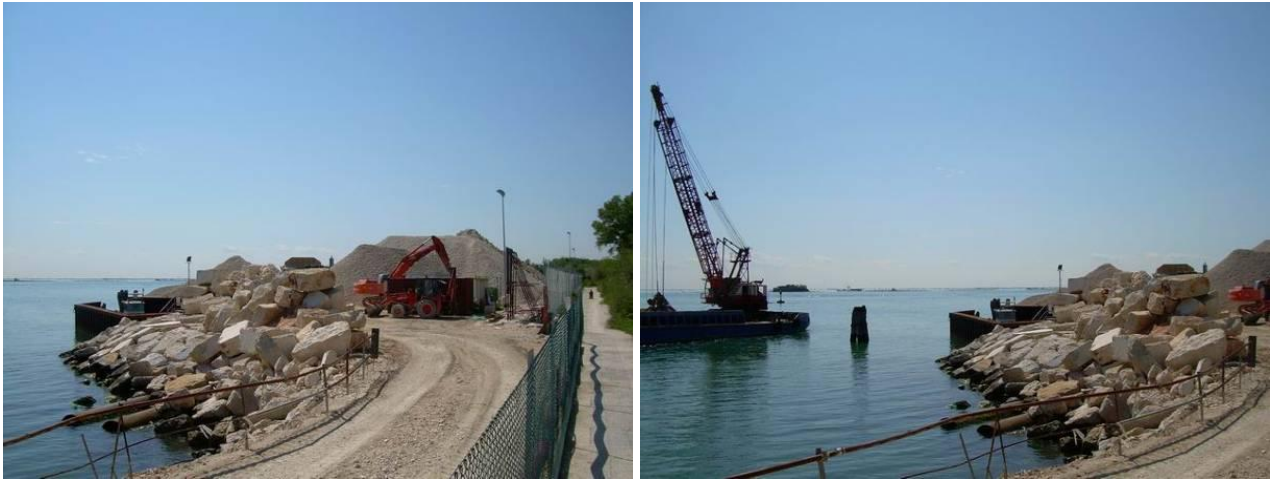
Figura 11: Foto della zona di cantiere sulla piarda. Foto scattate in data 06-05-2008

Attività: lavorazioni all'interno del cantiere del cavidotto (caratterizzate dall'attività di trivellazione orizzontale teleguidata) e sulla piarda (caratterizzate dallo stoccaggio di pietrisco), effettuate soltanto nel periodo diurno. Canto degli uccelli, presente ogni giorno dalle 05:00 alle 20:00 circa e qualche volta anche in altri periodi temporali.

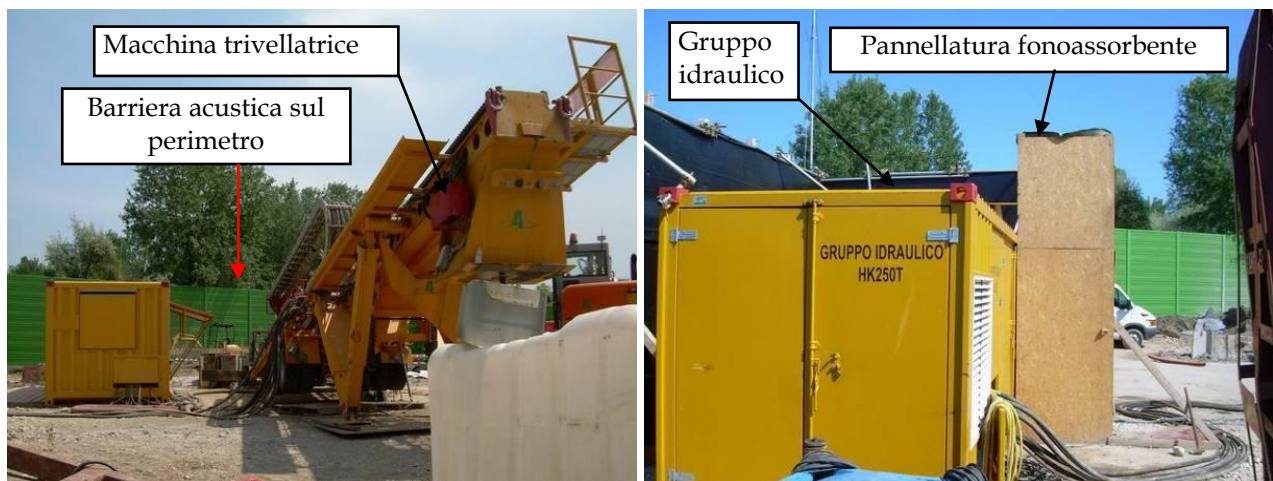
Figura 12: Foto della zona di cantiere del cavidotto. A sinistra si può notare la macchina per la trivellazione orizzontale e la barriera acustica installata sul perimetro del cantiere (foto scattata in data 15 maggio 2008). A destra si può notare il gruppo idraulico schermato dalla pannellatura fonoassorbente (foto scattata in data 06-05-2008)

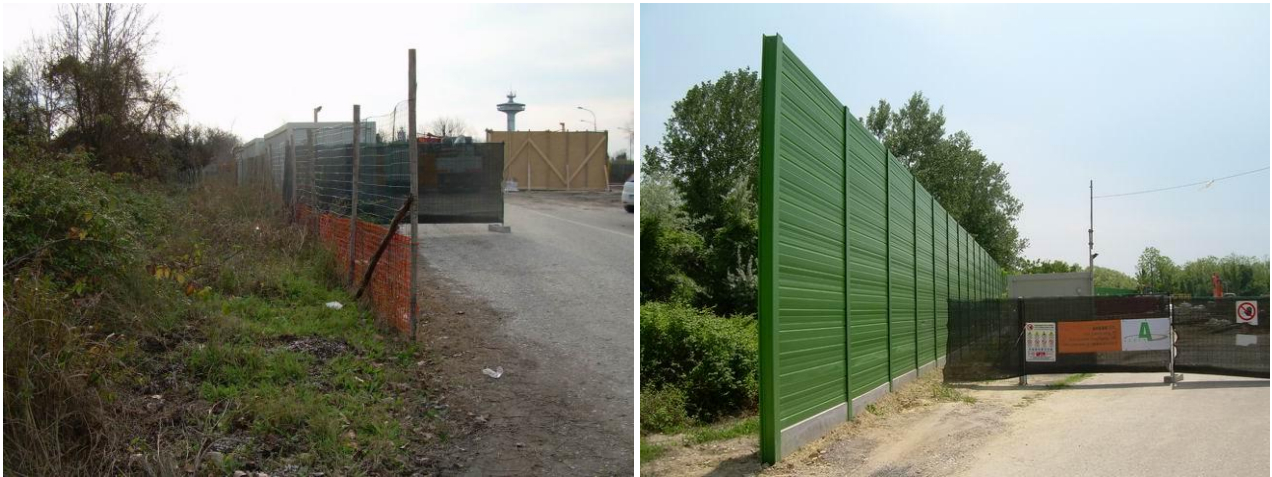
Figura 15: Foto della zona di ingresso al cantiere prima (a sinistra) e dopo (a destra) la realizzazione della barriera

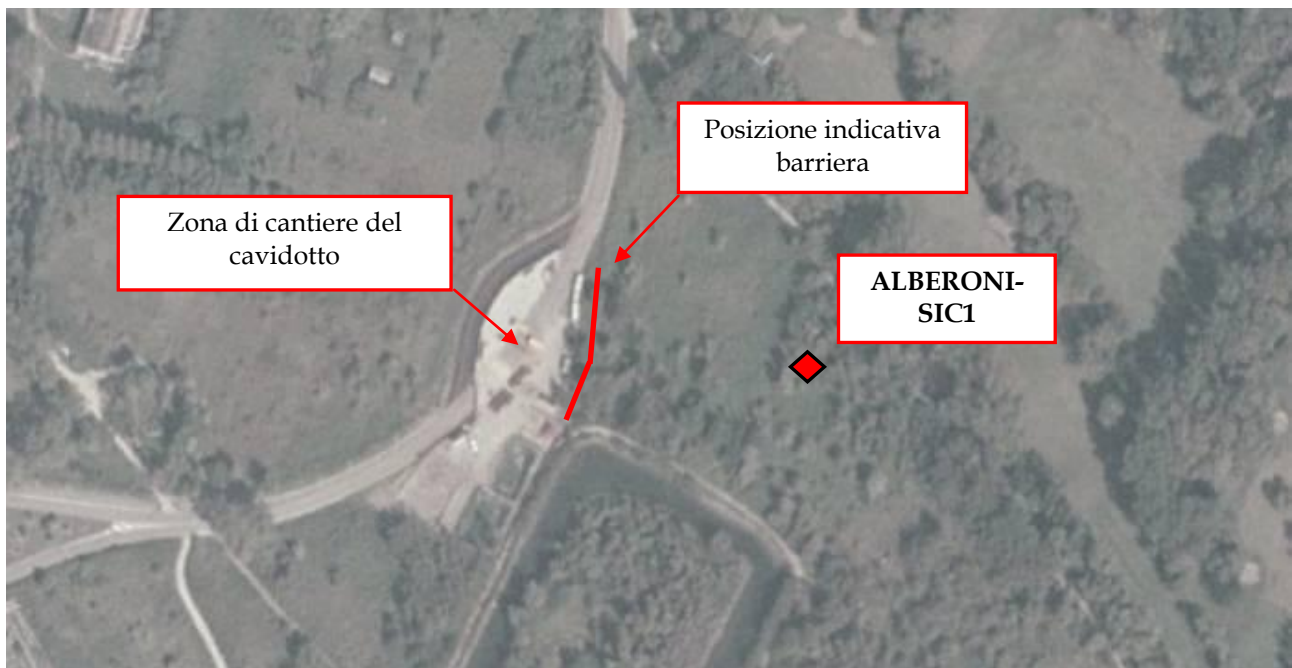
La valutazione dell'efficacia della barriera è stata effettuata confrontando i livelli di pressione sonora rilevati nella postazione ALBERONI-SIC1 prima (tra il 22 novembre e il 22 dicembre 2007) e dopo l'installazione della barriera (tra il 6 e il 22 maggio 2008). La postazione di monitoraggio è quella indicata nei capitoli precedenti, con il microfono ad una altezza di circa 5 m dal suolo e ad una distanza di circa 80 m dalla barriera.

Figura 16: Individuazione postazione di misura ALBERONI-SIC1 e posizione indicativa della barriera

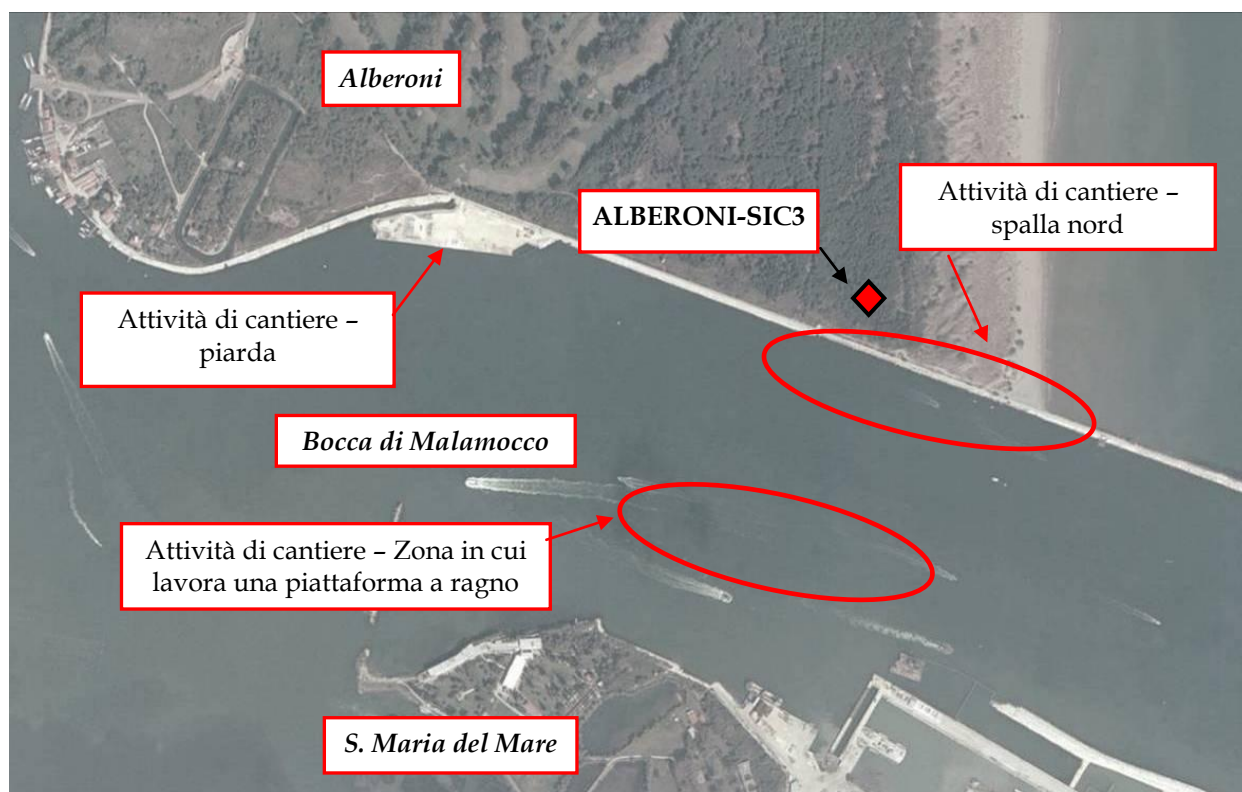
La posizione utilizzata per questo monitoraggio di rumore nella bocca di Malamocco è stata "ALBERONI-SIC3". La postazione si trovava su un albero all'interno dell'area SIC di Alberoni con il microfono posizionato ad una altezza di circa 5 m dal suolo. Nella Figura seguente sono indicate anche le zone in cui erano presenti le attività di cantiere.

Figura 22: Individuazione della postazione di misura "ALBERONI-SIC3" e delle zone in cui è presente attività di cantiere

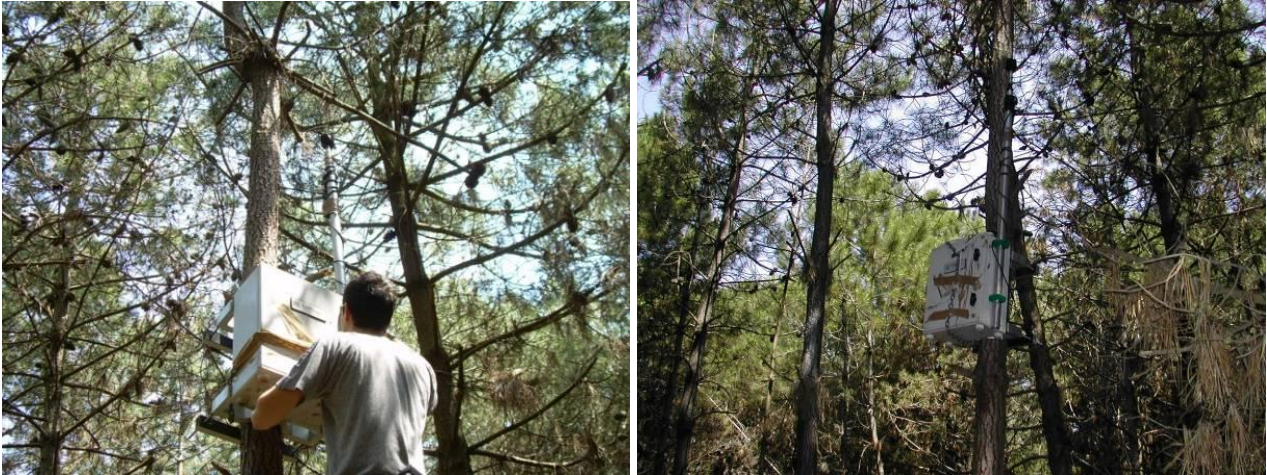
Figura 23: Foto della centralina di monitoraggio. Foto scattate, rispettivamente, in data 15 Maggio 2008 ed in data 10 Luglio 2008

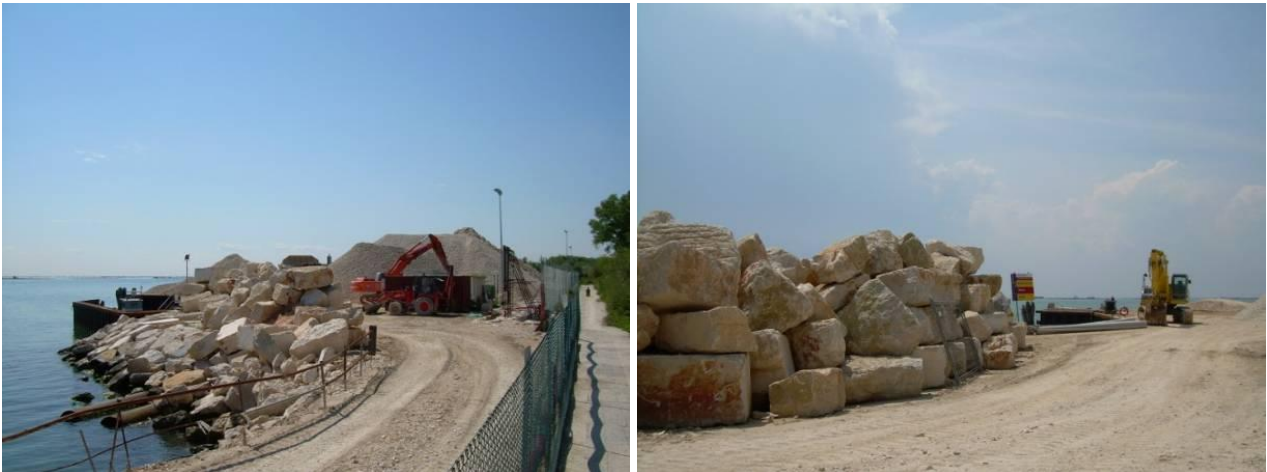
Figura 24: Attività di stoccaggio di pietrisco sulla piarda. Foto scattate rispettivamente in data 06 Maggio e 15 Maggio 2008

Attività: lavorazioni varie all'interno del cantiere sulla piarda di Alberoni, sulla spalla nord ed una piattaforma a ragno nel mezzo della bocca di Malamocco, effettuate soltanto nel periodo diurno.

Attività: lavorazioni varie all'interno del cantiere sulla piarda di Alberoni e sulla spalla nord, effettuate soltanto nel periodo diurno.

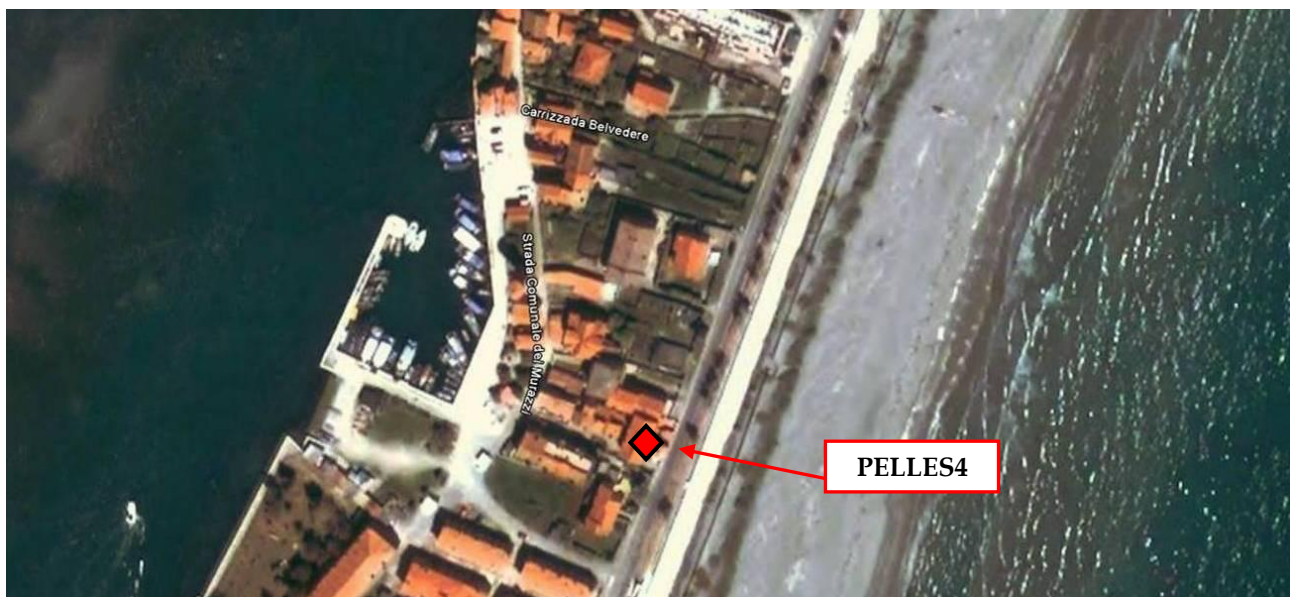
Figura 31: Individuazione della postazione di misura PELL4S4

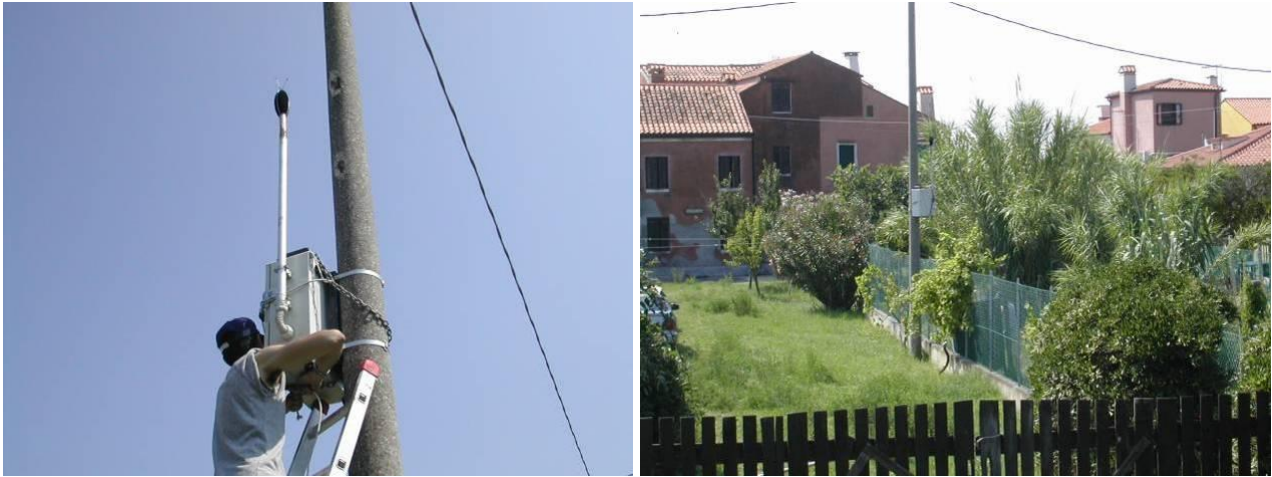
Figura 32: Foto della centralina di monitoraggio. Fasi del montaggio (a sinistra) e vista dal terrapieno a fianco della strada Comunale dei Murazzi (a destra). Foto scattate in data 10 Luglio 2008

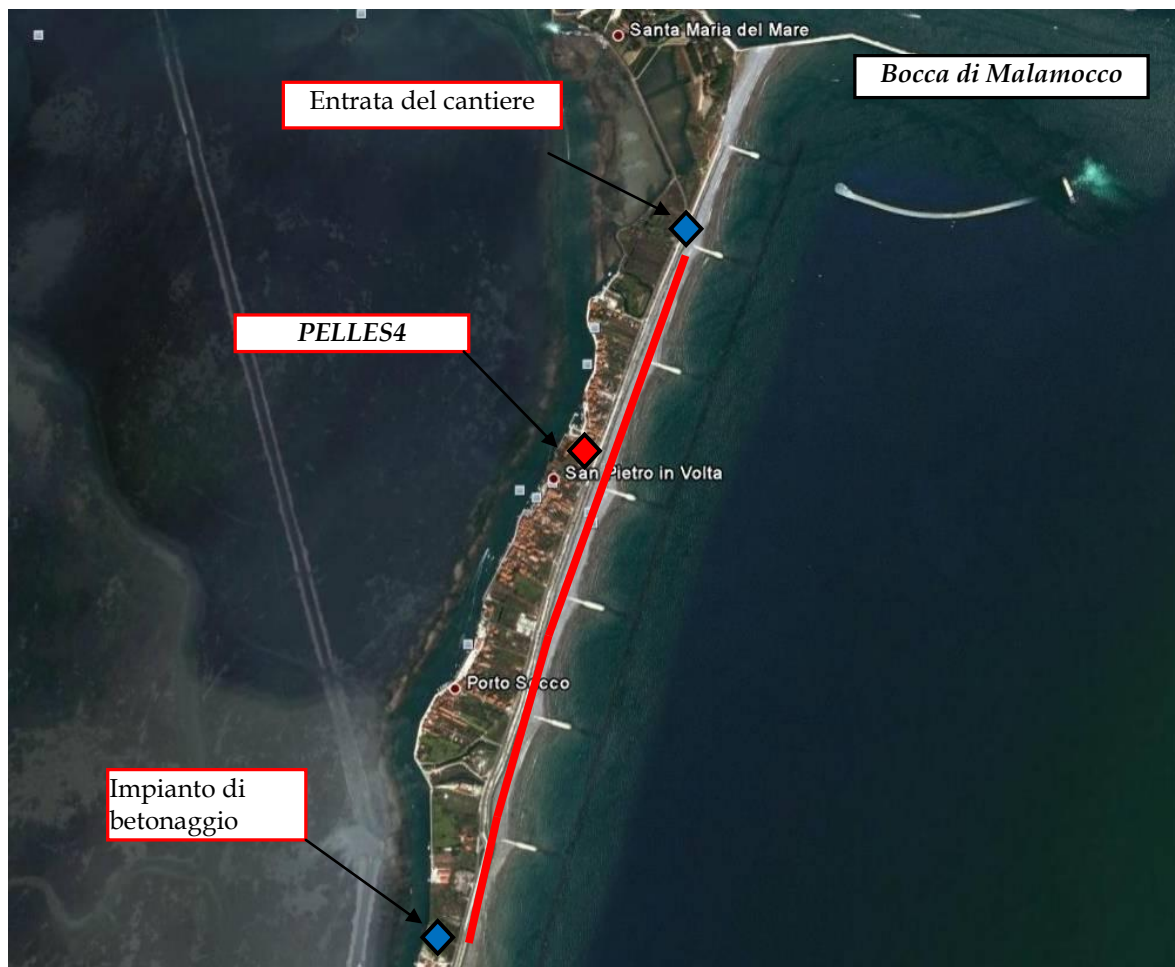
Figura 33: Individuazione del tragitto delle autobetoniere

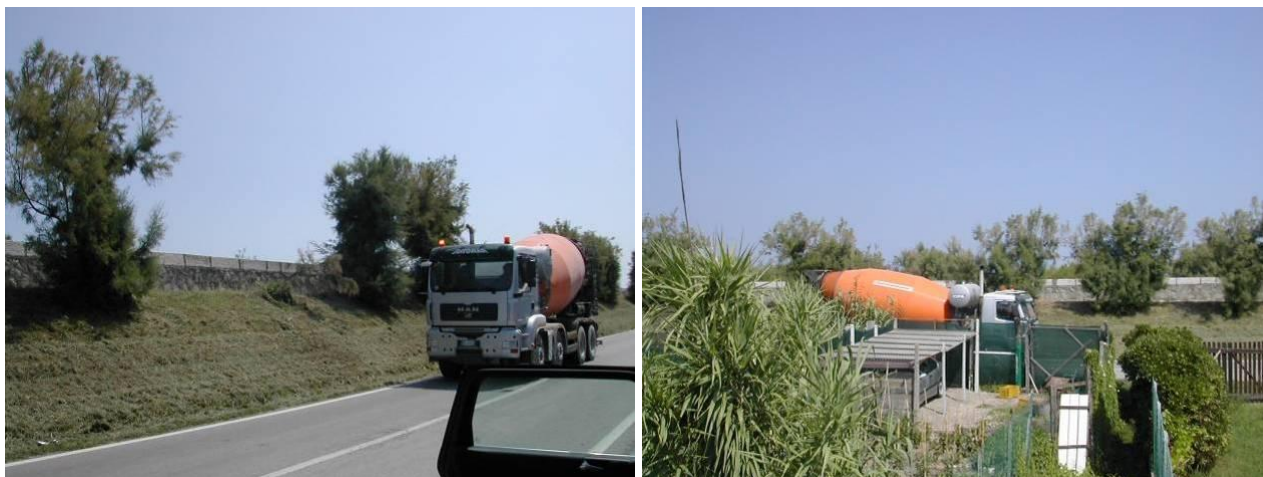
Figura 34: Passaggio di autobetoniere. A sinistra vista dalla strada, in direzione del cantiere (verso Nord), a destra in corrispondenza dalla posizione della centralina di monitoraggio in direzione dell'impianto di betonaggio (verso Sud). Foto scattate in data 10 Luglio 2008

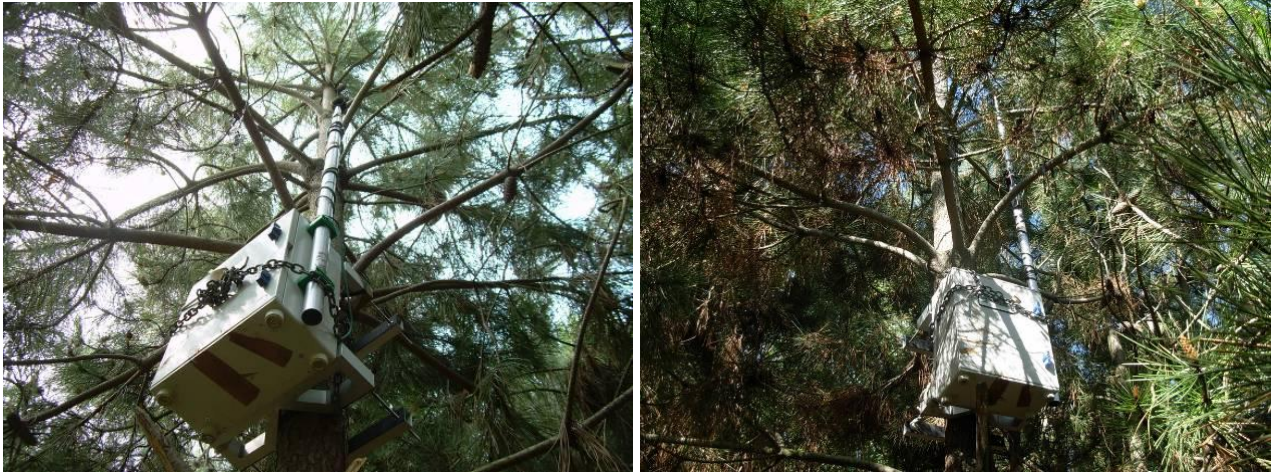
Figura 36: Immagini della centralina di monitoraggio nella postazione "CAROMA1". Foto scattate in data 11/06/08 (sinistra) e in data 17/04/09 (destra)

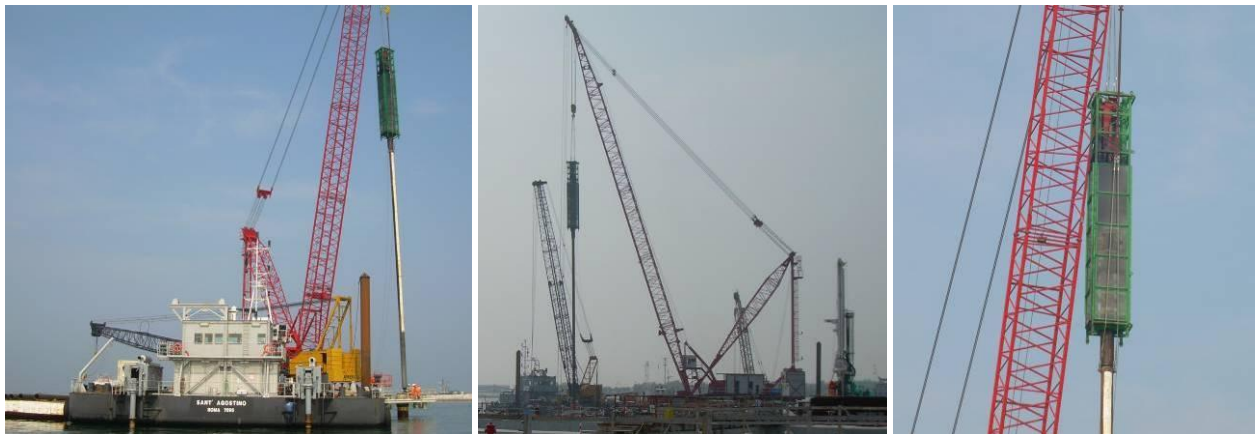
Figura 38: Immagini della macchina per la battitura pali (a sinistra ed in centro) e particolare della chiusura fonoisolante attorno all'area di azione del battipalo (a destra); foto scattate in data 11 Giugno 2008

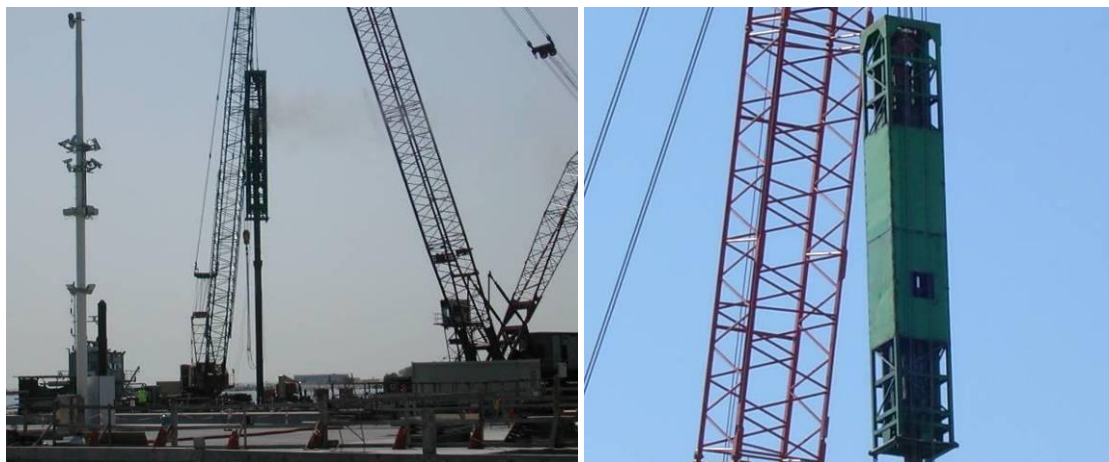
Figura 39: Foto della macchina battipalo priva di schermatura acustica, scattata il 29 agosto 2008 (a sinistra) e della macchina battipalo con schermatura acustica, scattata il 23 settembre 2008 (a destra)

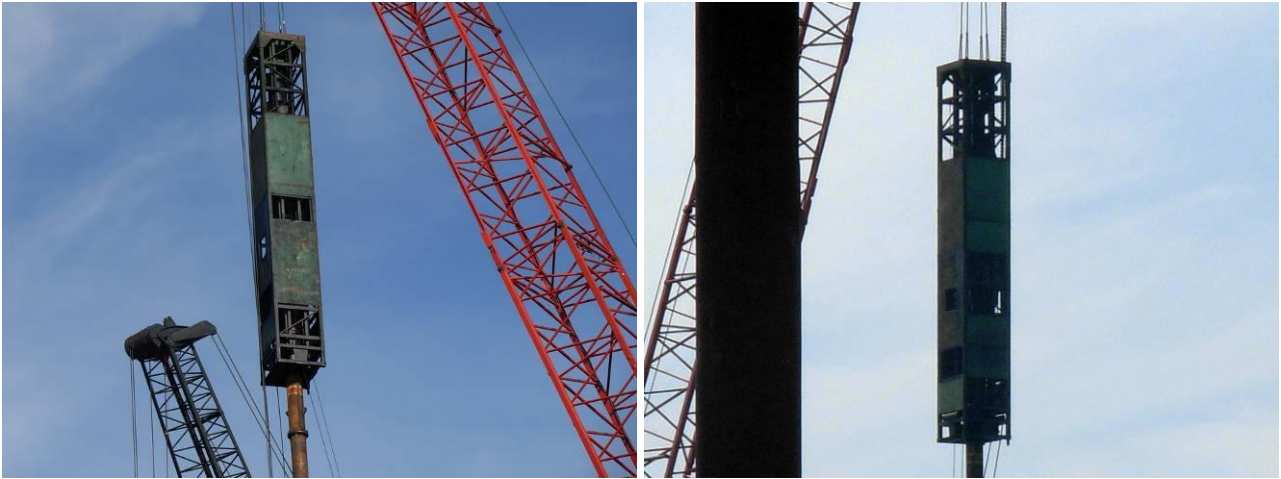
Figura 40: Foto del battipalo da due lati opposti con schermatura modificata. Foto scattate in data 17 Aprile 2009 (a sinistra) e 24 aprile 2009 (a destra)

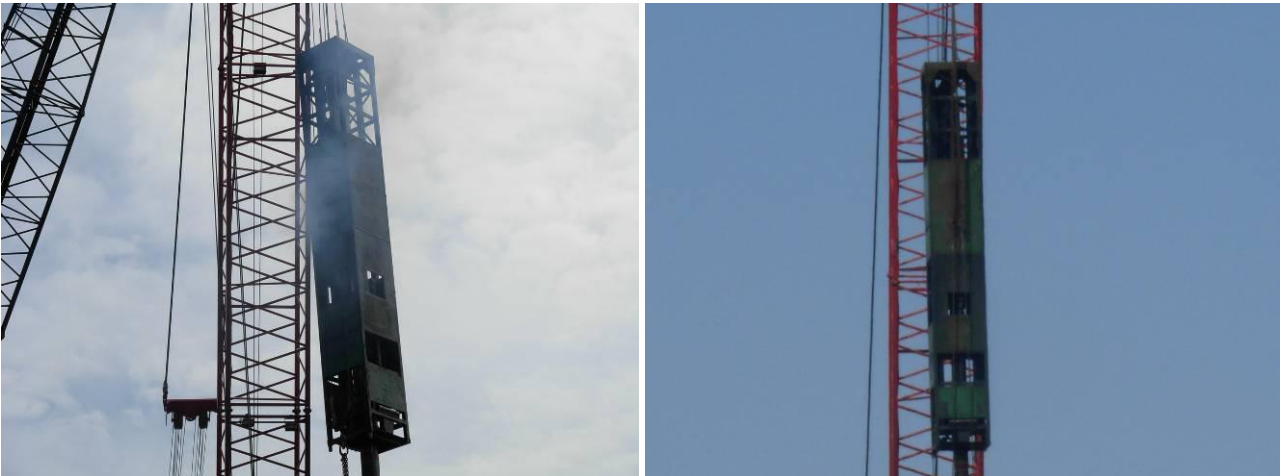
Figura 41: Foto del battipalo da due lati opposti con schermatura modificata. Foto scattate in data 17 Aprile 2009 (a sinistra) e 24 aprile 2009 (a destra)

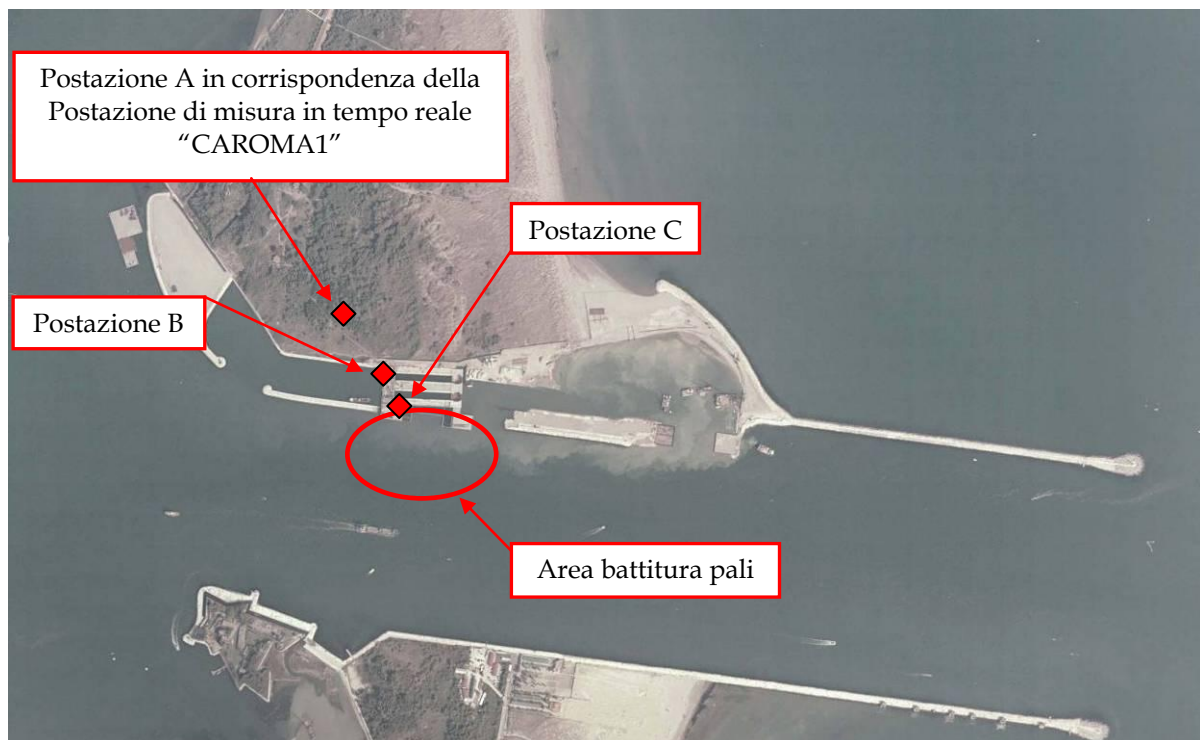
- Postazione A    corrisponde alla centralina di misura con acquisizione dati in tempo reale all'interno dell'Oasi di Ca' Roman (CAROMA1);
- Postazione B    situata in corrispondenza della barriera fonoassorbente, sul lato della sorgente;
- Postazione C    situata in corrispondenza della macchina battipalo, sulla spalla del lato Nord.

Figura 46: Individuazione delle posizioni di misura "Postazione A", "Postazione B", "Postazione C" e della zona in cui è presente la battitura dei pali

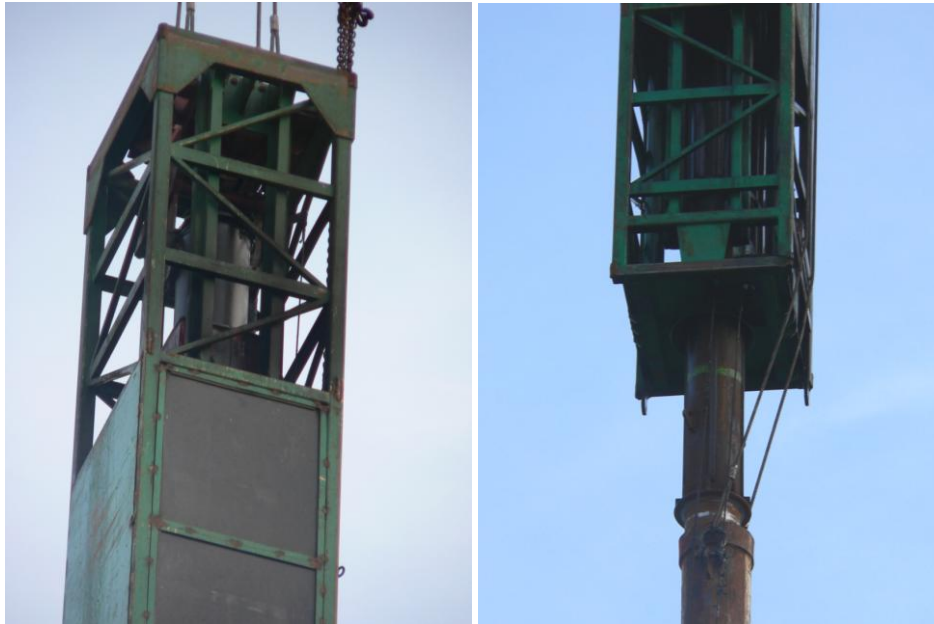
Figura 50: Foto della parte superiore e della parte inferiore del sistema di battitura pali. Foto scattate in data 24 Ottobre2008

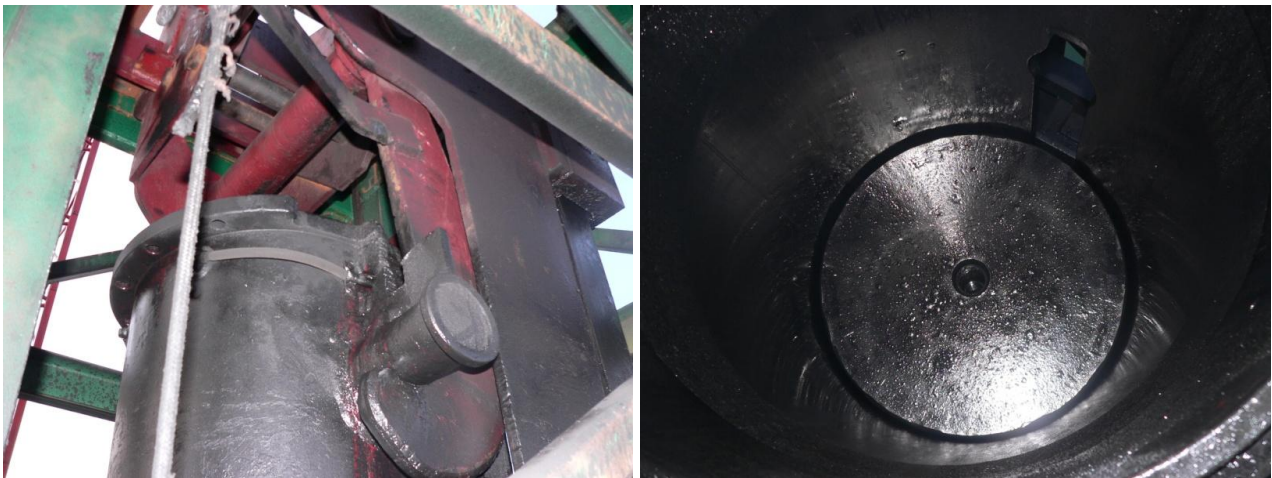
Figura 51: Foto della parte superiore e della parte inferiore del martello. Foto scattate in data 24 Ottobre2008

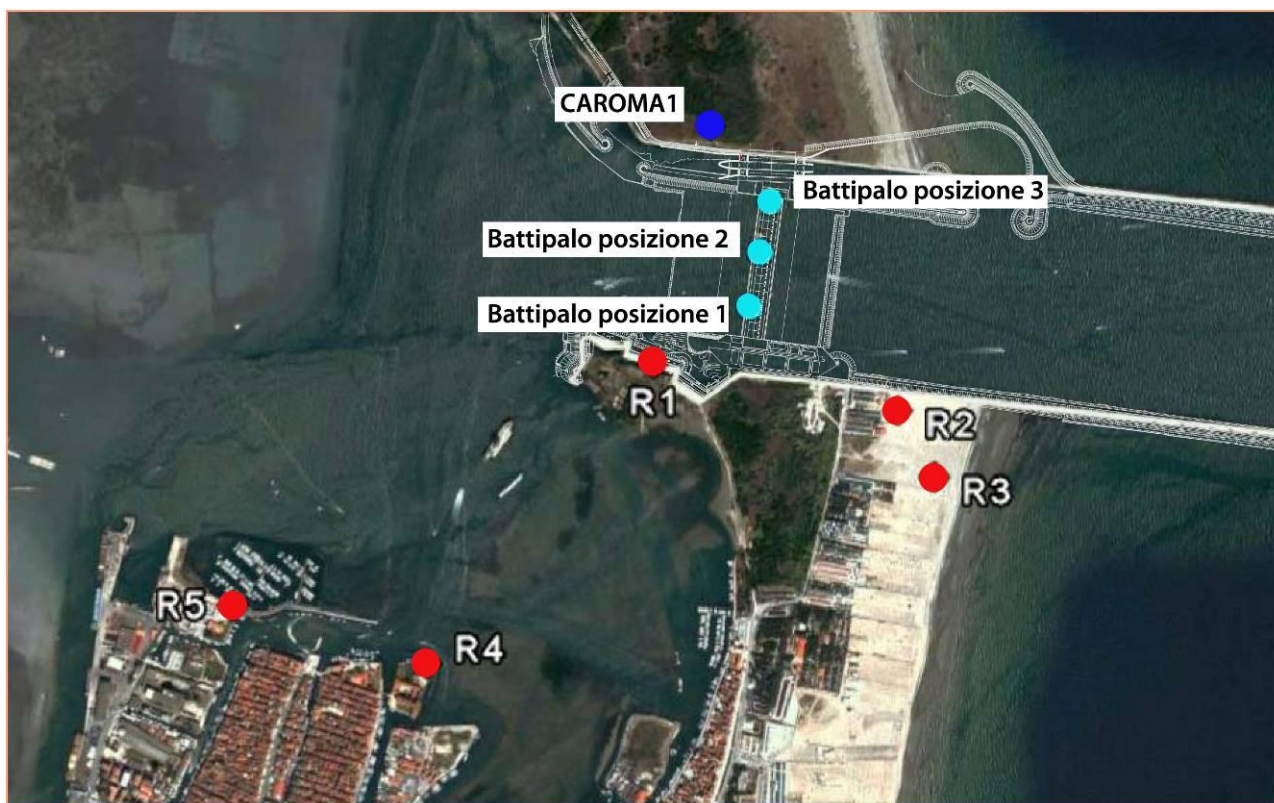
Figura 57: Vista aerea della posizione dei ricettori, della macchina battipalo e della centralina di monitoraggio CAROMA1
