Progetto **STUDIO B.6.72 B/13**

**ATTIVITÀ DI RILEVAMENTO PER IL  
MONITORAGGIO DEGLI EFFETTI PRODOTTI  
DALLA COSTRUZIONE DELLE OPERE ALLE  
BOCCHIE LAGUNARI**

Documento **MACROATTIVITÀ: RUMORE  
RAPPORTO FINALE**

Emissione **30 Aprile 2019**

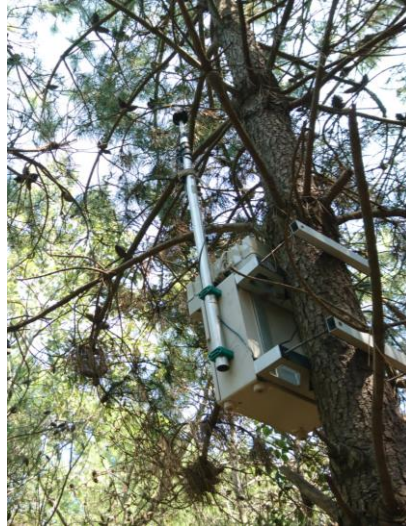
La postazione CAROMA1 si trova su un albero all'interno dell'oasi di Ca' Roman, con il microfono posto ad una altezza di circa 4.5 m dal suolo e di 7.4 m sul livello medio del mare. La centralina per i rilievi audio è installata su un albero in prossimità della postazione CAROMA1, con il microfono ad un'altezza simile.

Figura 2. La centralina di monitoraggio nella postazione CAROMA1 (foto scattata in data 13 Luglio 2017).

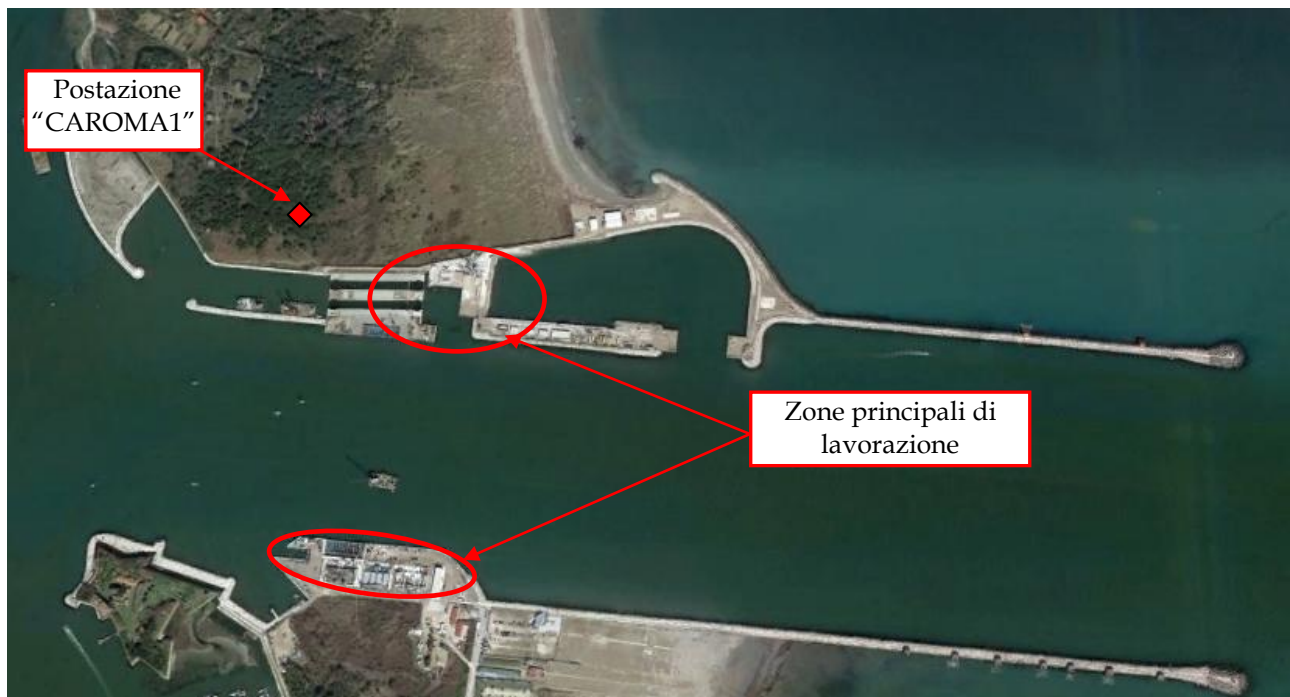
Figura 3. Individuazione della postazione di misura CAROMA1 e delle zone principali di lavorazione.

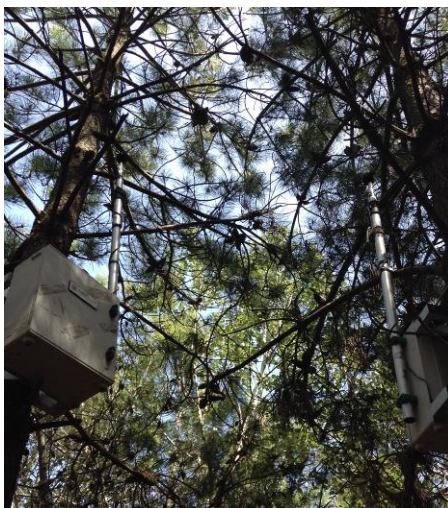
In aggiunta ai rilevamenti dei livelli sonori dalla centralina in posizione CAROMA1, per le registrazioni audio è stata installata una seconda centralina su un albero adiacente alla postazione CAROMA1; in tal modo è stato possibile avere un riscontro audio e associarlo a quello visibile nei sonogrammi della vicina centralina di monitoraggio.

Figura 6. Foto delle due centraline: a destra, la centralina di misura; a sinistra, la centralina per le registrazioni audio.

La strumentazione è costituita da un fonometro 01dB modello DUO, un'antenna con tre porte (WiFi, 3G, GPS) collegate al fonometro, utilizzate per la trasmissione dati in tempo reale ad un database, da cui è possibile scaricare i dati audio per la successive rielaborazioni; inoltre, tali sistemi di connessione permettono un controllo totale dello strumento da remoto. È possibile, in tal modo, accedere alle impostazioni dello strumento oltre a visualizzare in tempo reale alcuni dei parametri misurati.

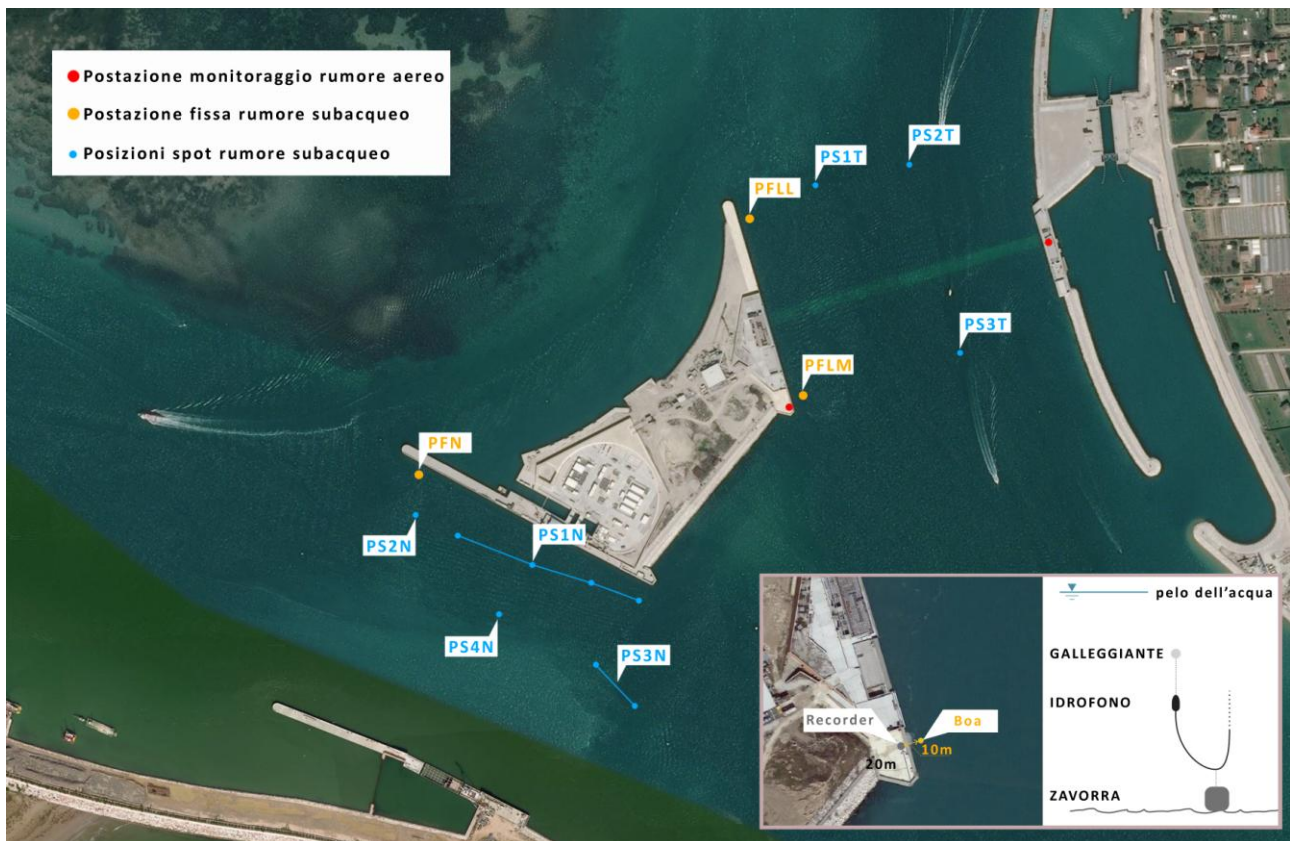
Le postazioni utilizzate per le misurazioni in continuo (postazioni fisse) e per le misurazioni brevi (postazioni spot) sono riportate in Figura 8. Come si può osservare, sono indicate tre postazioni per misurazioni in continuo, di cui due sul marginamento dell'isola artificiale (Isola Nuovissima) agli estremi del canale di Treporti (PFLM=postazione fissa lato mare, canale Treporti; PFLN=postazione fissa lato laguna, canale Treporti) e una sul marginamento dell'isola artificiale verso il canale di San Nicolò (PFN=postazione fissa lato laguna, canale San Nicolò). Nella stessa figura sono indicate tre postazioni per misurazioni brevi sul canale di Treporti (PS1T; PS2T; PS3T) e quattro postazioni per misurazioni brevi sul canale di San Nicolò (PS1N; PS2N; PS3N; PS4N). Nella stessa Figura 8 è indicato lo schema di fissaggio degli idrofoni, con una zavorra per tenere in basso il cavo e non lasciarlo trasportare dalla corrente, un galleggiante per tenere sospeso l'idrofono ad una certa profondità in modo che non giaccia sul fondale.

Figura 8. Individuazione delle postazioni di monitoraggio del rumore aereo (rosso) e subacqueo (gialle e azzurre). In basso a destra è riportato uno schema dell'allestimento delle postazioni fisse.

La Figura 8 riporta anche le due postazioni in cui sono state installate le centraline per il monitoraggio del rumore aereo (punti rossi). Nelle immagini che seguono si può osservare la boa e i cavi di una delle postazioni fisse per il monitoraggio in continuo del rumore subacqueo e le due centraline di monitoraggio del rumore aereo.

Come illustrato in Figura 8, la postazione PS1T si trova di fronte alla postazione fissa PFL, a una distanza di circa 100 m. In Figura 16 è riportato il confronto tra i profili temporali misurati contemporaneamente nelle due postazioni. Si evidenzia un'ottima correlazione tra le storie temporali dei livelli di pressione sonora: il picco iniziale rappresenta il passaggio di un vaporetto in direzione Punta Sabbioni. Altri picchi sono causati sia da lavorazioni di cantiere, sia dal passaggio di altre imbarcazioni e spesso i due eventi sono sovrapposti o non distinguibili. Come

La terza posizione in cui sono state eseguite misurazioni di breve durata in contemporanea al monitoraggio in continuo, denominata PS3T, si trova a una distanza di circa 470 m dalla postazione fissa PFL, dalla parte opposta del canale di Treporti, lato mare, come illustrato in Figura 8. Durante questo periodo non sono state eseguite lavorazioni rumorose significative in cantiere, ad eccezione dell'accensione temporanea di alcuni macchinari. Durante il periodo di misura sono stati rilevati, infatti, livelli equivalenti pari a  $L_{eq} = 116.4$  dB(ref.= 1  $\mu$ Pa) e  $L_{Aeq} = 116.2$  dB(ref.= 1  $\mu$ Pa), in corrispondenza della postazione fissa PFL; mentre, in corrispondenza della postazione PS3T sono stati misurati i livelli:  $L_{eq} = 114.3$  dB(ref.= 1  $\mu$ Pa) e  $L_{Aeq} = 109.4$  dB(ref.= 1  $\mu$ Pa). Visti i livelli di pressione sonora contenuti e la distanza tra le due postazioni di misura, si evidenzia un minore grado di correlazione tra le due storie temporali misurate e riportate in Figura 20. Il primo picco, ben visibile nel profilo temporale del livello misurato in corrispondenza della postazione fissa alle ore 12.53 circa, è causato dal passaggio di un'imbarcazione in laguna. Nel profilo temporale misurato nella postazione PS3T, tale passaggio non ha causato livelli altrettanto significativi. L'intervallo di tempo, marcato in Figura 20 da un'area ombreggiata, è stato eliminato dall'analisi, poiché influenzato da operazioni all'interno dell'imbarcazione da cui sono stati eseguiti i monitoraggi. Confrontando gli spettri, riportati in

Nel pomeriggio del giorno 21 Febbraio 2019, è stata affiancata alla postazione fissa PFLM una seconda centralina di monitoraggio in continuo denominata PFLM, installata sull'Isola Nuovissima sul canale Treporti lato mare, come illustrato in Figura 8. Come mostrato dai profili temporali dei livelli di pressione sonora, riportati in Figura 22, le stazioni di monitoraggio in continuo PFLM e PFLM sono state attivate rispettivamente alle ore 14.50 e alle ore 15.10. Durante circa due ore di monitoraggio sono state eseguite misurazioni di breve durata nelle stesse tre postazioni distribuite nel canale di Treporti e descritte precedentemente. In questo caso, per le misurazioni in contemporanea è stata utilizzata una catena di misura differente, come descritto nella sezione precedente dedicata alla strumentazione. Durante questo periodo, le misurazioni in

Per quanto riguarda il rumore aereo, sono state installate 2 centraline di monitoraggio all'interno delle aree di pertinenza dei cantieri. Come si osserva dalla Figura 8, una centralina è stata installata sopra all'edificio di spalla nord verso il canale Treporti, allineata con la posizione delle paratoie; l'altra centralina è stata installata sull'isola artificiale (Isola Nuova), sul marginamento lato mare verso il canale di Treporti. Per quanto riguarda le metodiche per il rilievo e l'analisi del rumore aereo, sono state adottate le stesse procedure utilizzate nei precedenti monitoraggi, procedure specificate nel Disciplinare Tecnico dello Studio B/13.

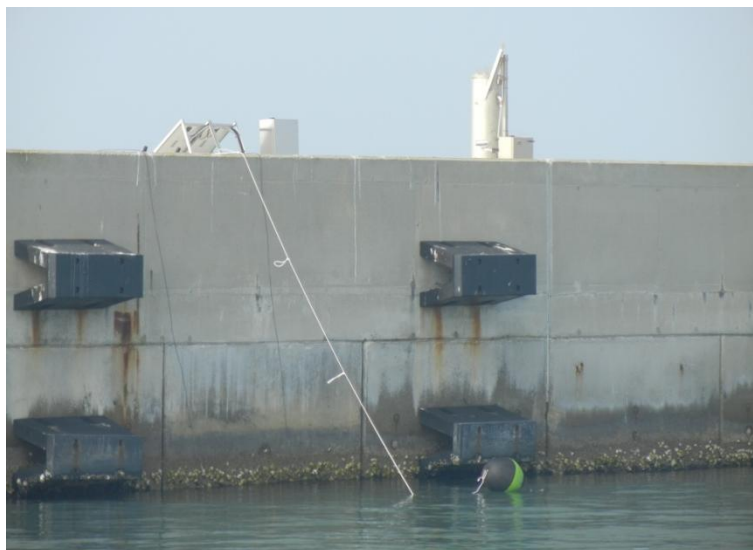
Figura 9. Postazione per la misura del rumore sottomarino sull'Isola Nuovissima, lato laguna.

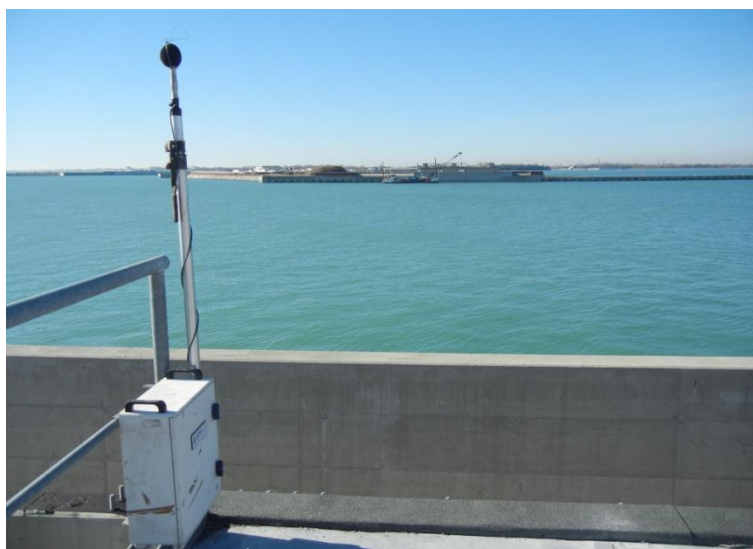
Figura 10. Postazione per la misura del rumore aereo nel cantiere di Lido-Treporti.

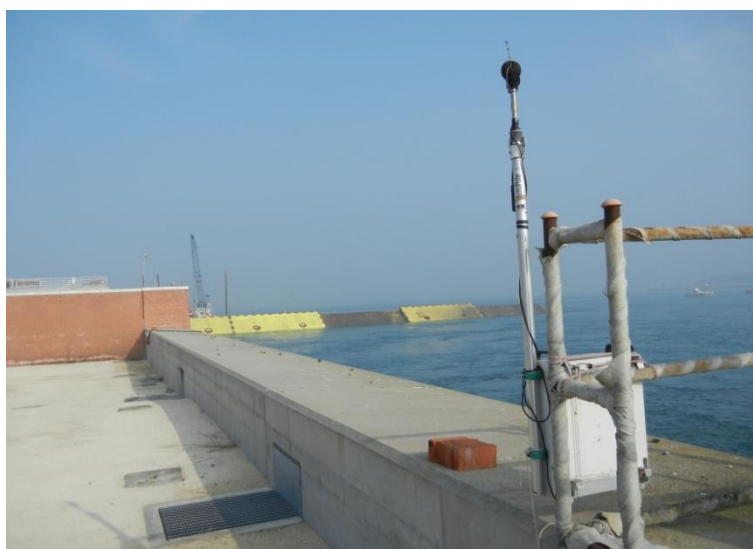
Figura 11. Postazione per la misura del rumore aereo sull'Isola Nuovissima, con le paratoie sollevate.

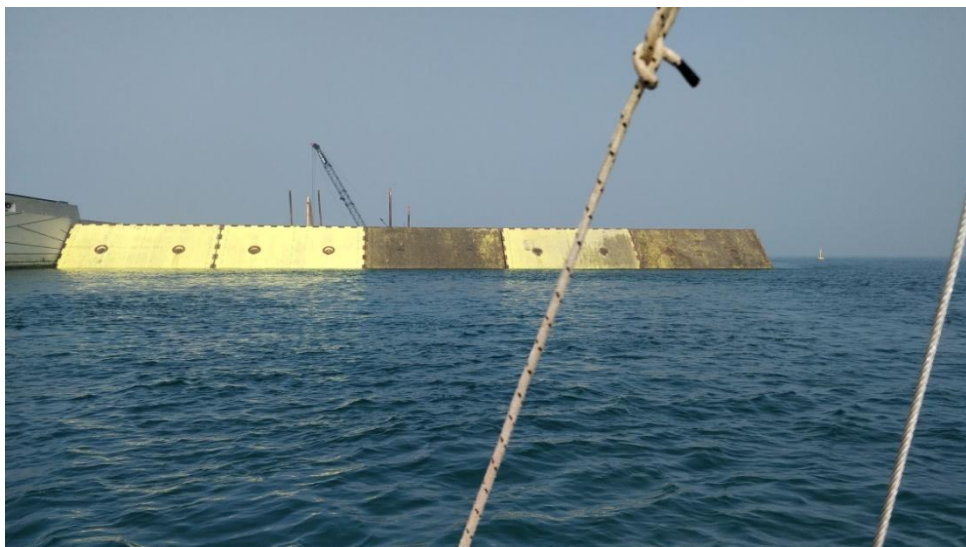
Figura 13. Le cinque paratoie oggetto dei test di sollevamento risultano alzate durante le misurazioni del 21 Febbraio 2019. Sullo sfondo si intravede il motopontone dai cui venivano effettuate le attività di pulitura.

In Figura 12 è riportata la storia temporale del livello di pressione sonora subacquea misurato il giorno 21 Febbraio 2019 tra le ore 11.10 e le ore 13.10. Durante questo periodo di monitoraggio le cinque paratoie nel canale di Treporti più prossime all'Isola Nuovissima risultavano alzate, come illustrato in Figura 13. Dall'inizio della misurazione fino alle ore 11.50 si evidenzia un livello di pressione sonora pressoché costante, seppur intervallato da alcuni picchi. Il livello sonoro misurato durante questo periodo è stato fortemente caratterizzato dalle attività di cantiere relative alla pulitura delle paratoie e sorbonatura, operate da un motopontone posizionato in prossimità dell'opera, lato mare. Dalle ore 11.50 in poi i macchinari impiegati nelle attività di pulitura sono stati azionati a intermittenza conferendo al livello di pressione sonora un carattere molto più fluttuante. Il livello equivalente di pressione sonora lineare, misurato tra le ore 11.10 circa e le ore 11.50 è pari a  $L_{eq} = 128.6 \text{ dB}(\text{ref.} = 1 \mu\text{Pa})$ , mentre il livello equivalente ponderato A è pari a  $L_{Aeq} = 123.8 \text{ dB}(\text{ref.} = 1 \mu\text{Pa})$ . Il confronto del livello equivalente lineare con quello ponderato A permette di stimare il contributo delle basse frequenze sul livello globale.

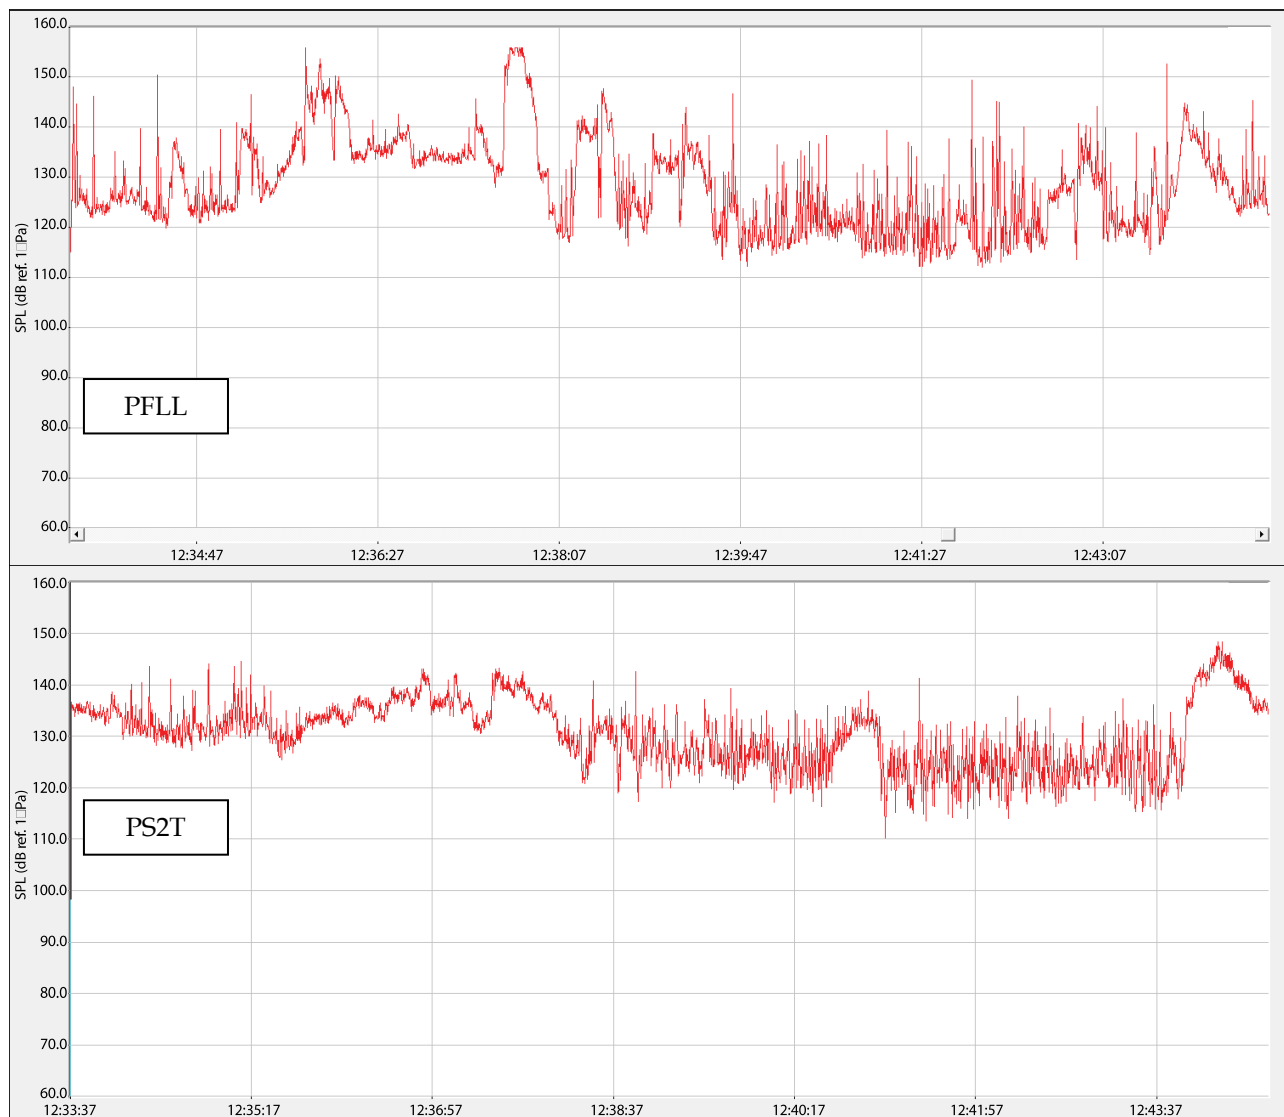
Figura 18. Confronto tra i profili temporali del livello di rumore subacqueo misurato in corrispondenza della postazione fissa denominata PFL e della postazione PS2T.

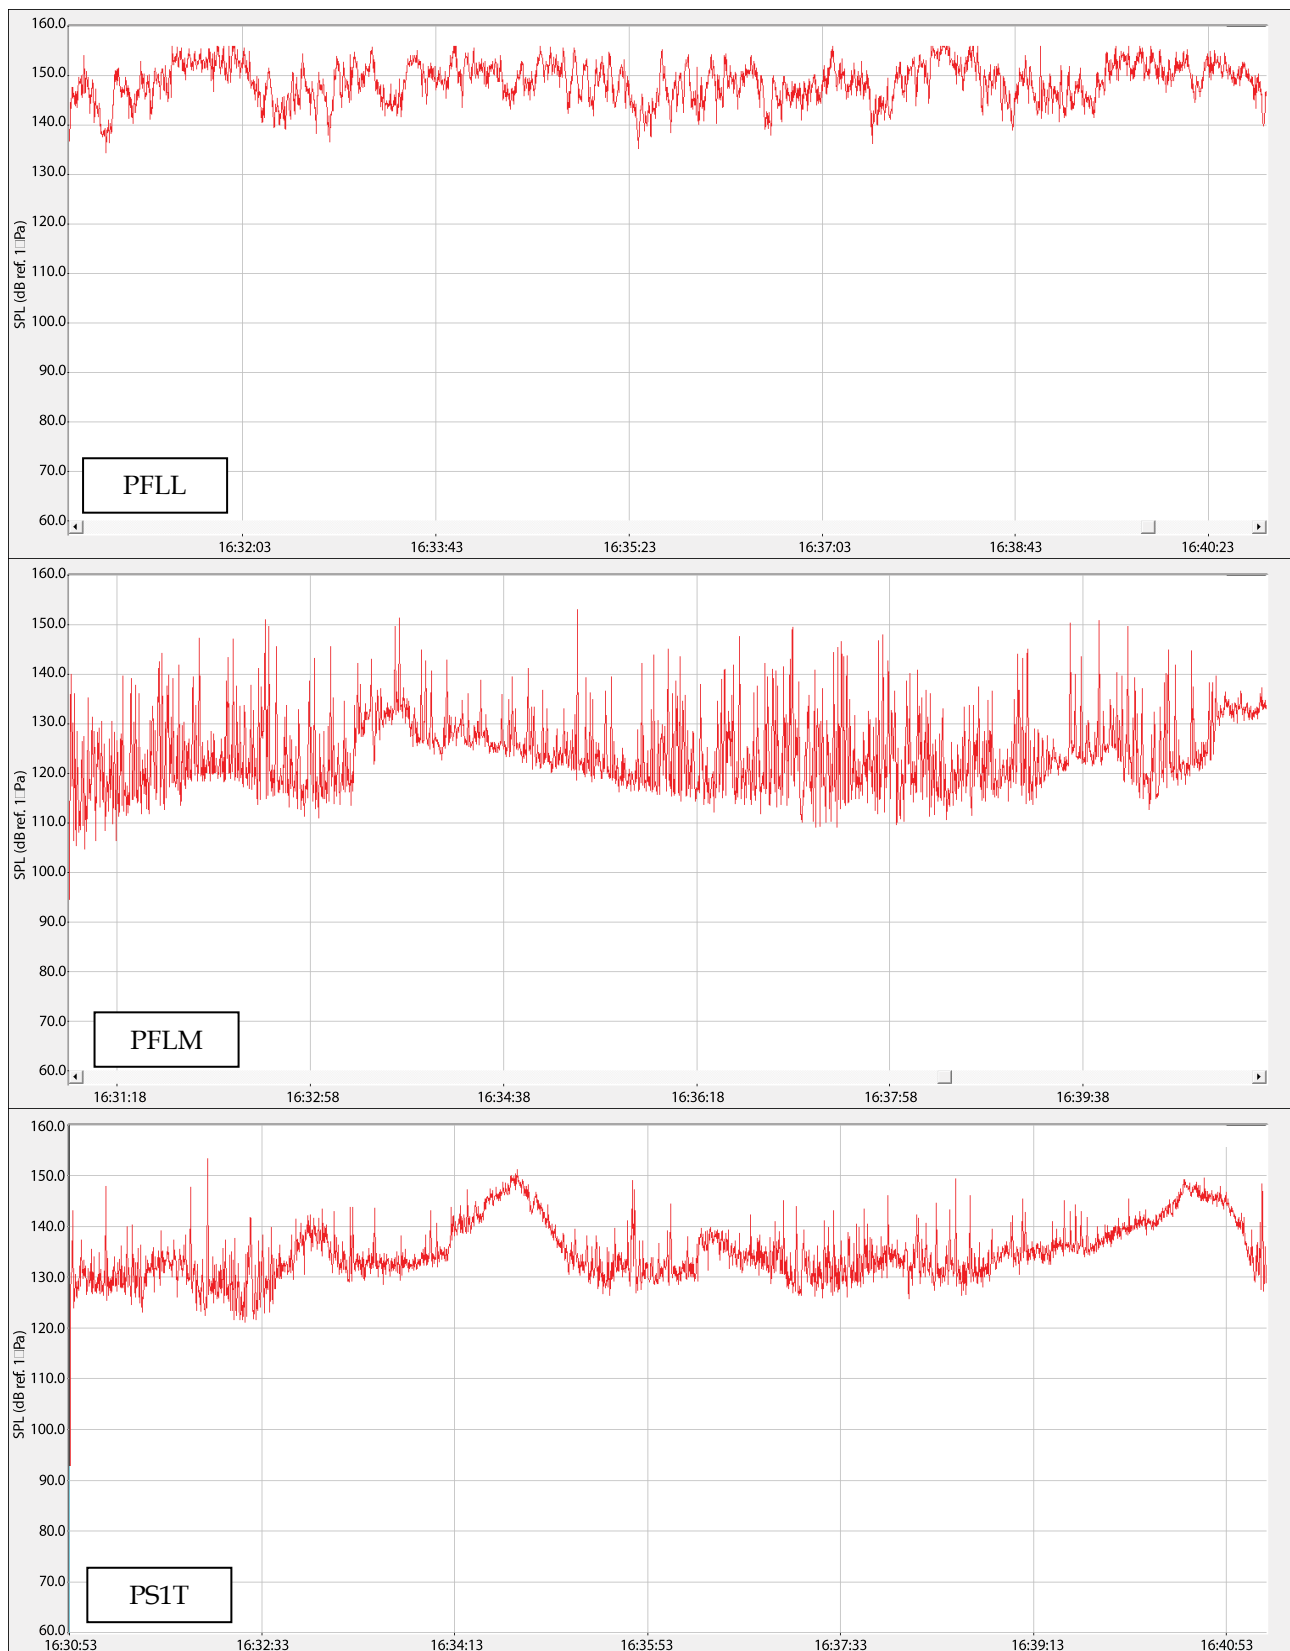
Figura 23. Confronto tra i profili temporali del livello di rumore subacqueo misurato in corrispondenza delle postazioni fisse PFL e PFLM e della postazione PS1T.

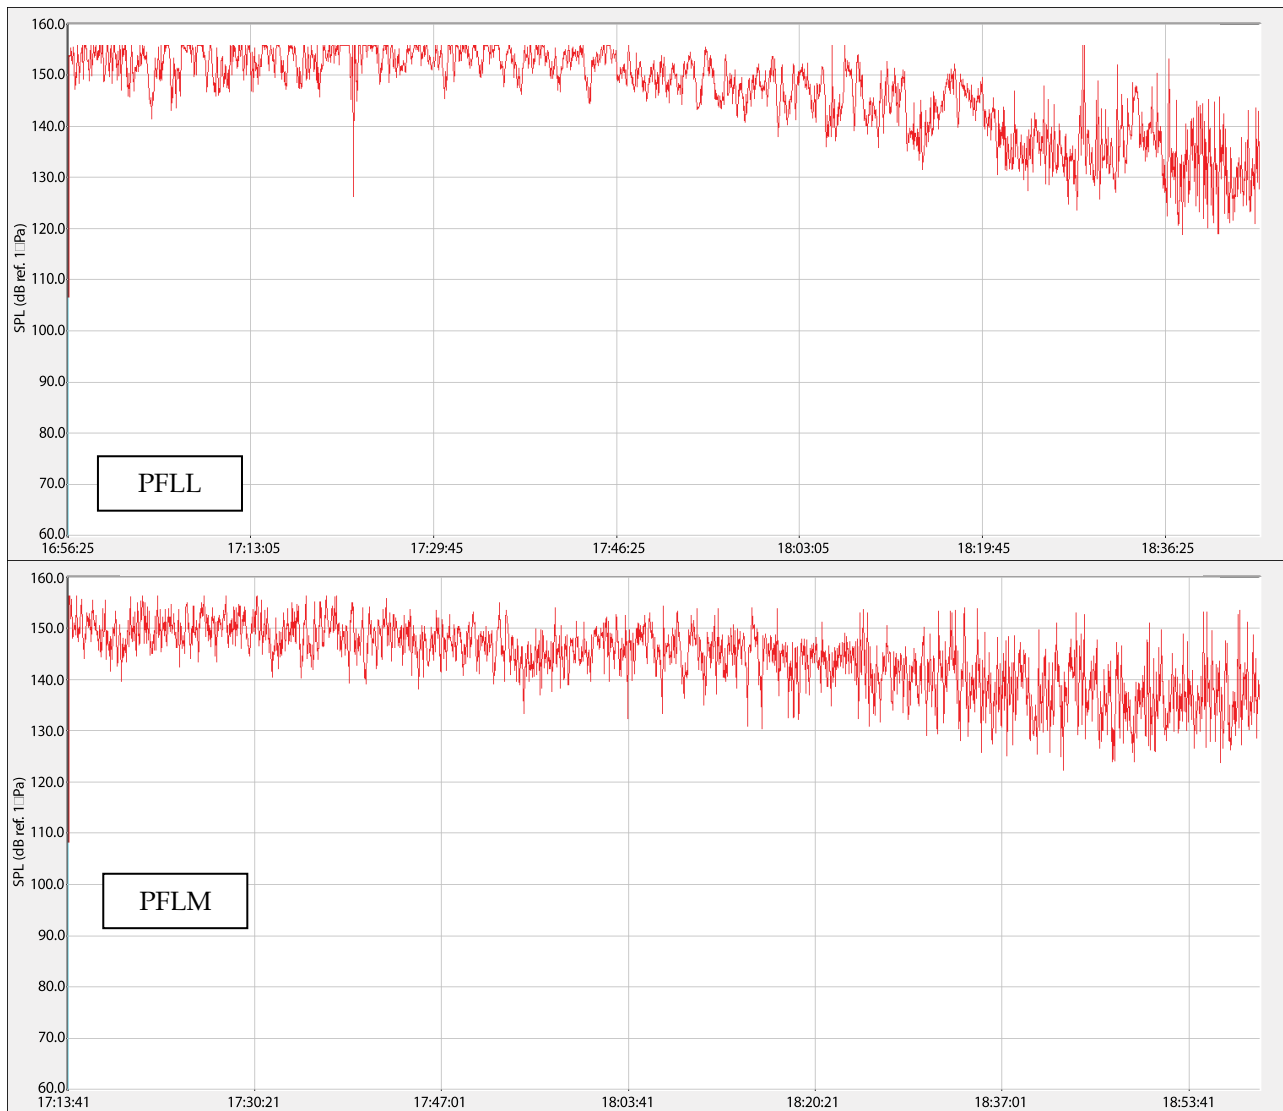
Figura 29. Profili temporali del livello di pressione sonora subacquea misurato in corrispondenza della postazioni fisse denominate PFL e PFLM, il giorno 21 Febbraio 2019 tra le ore 16.50 e le ore 19.00 circa.

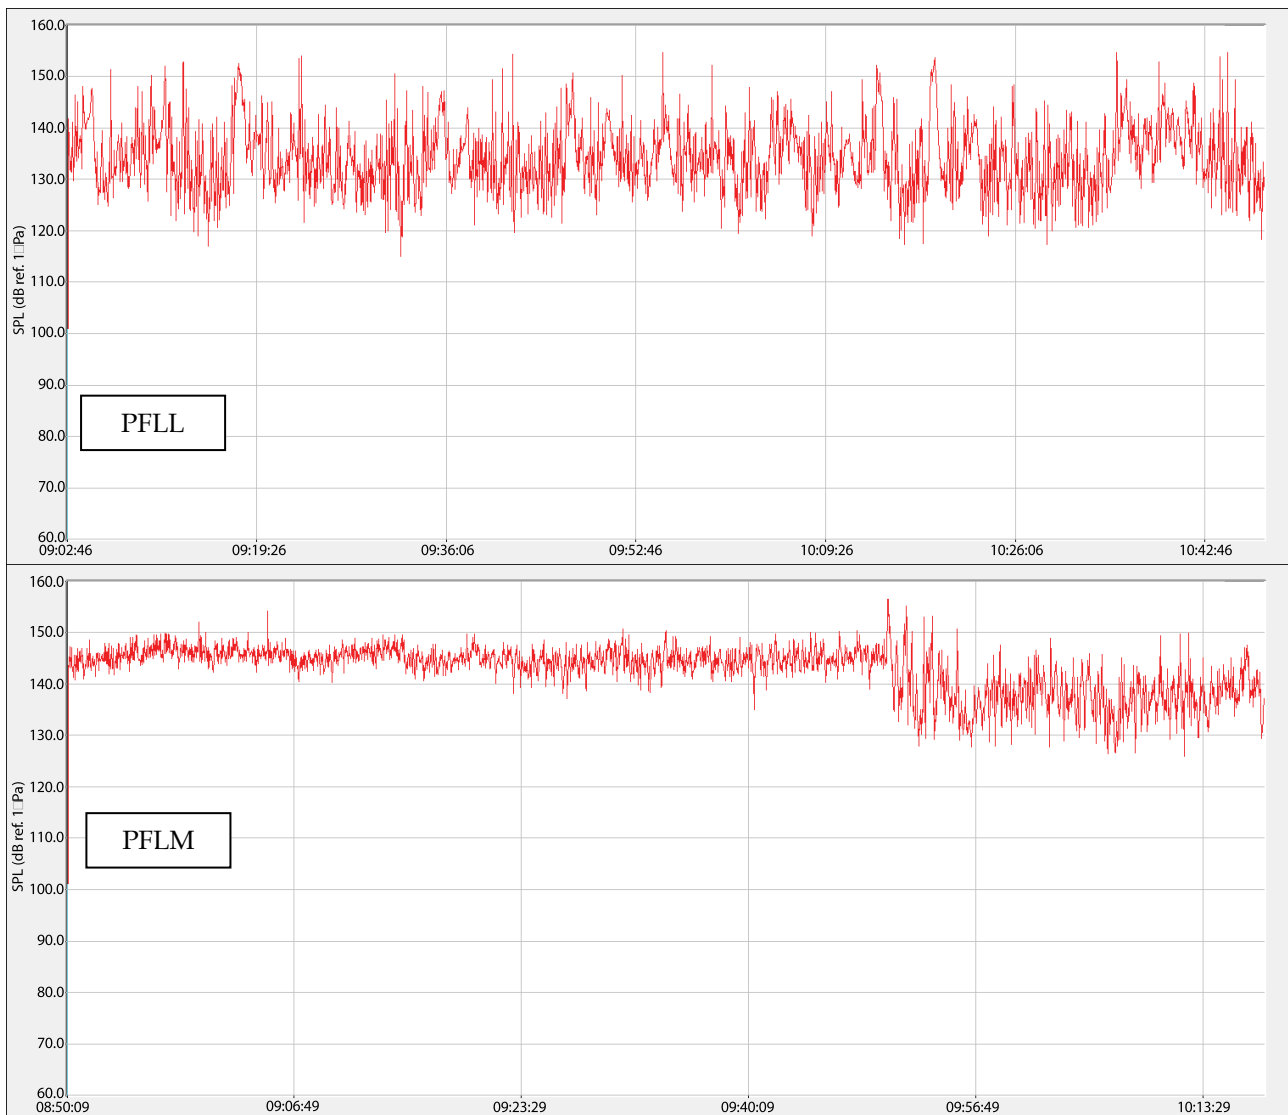
Figura 31. Profili temporali del livello di pressione sonora subacquea misurato in corrispondenza della postazioni fisse denominate PFL e PFLM, il giorno 22 Febbraio 2019 tra le ore 8.50 e le ore 10.50 circa.

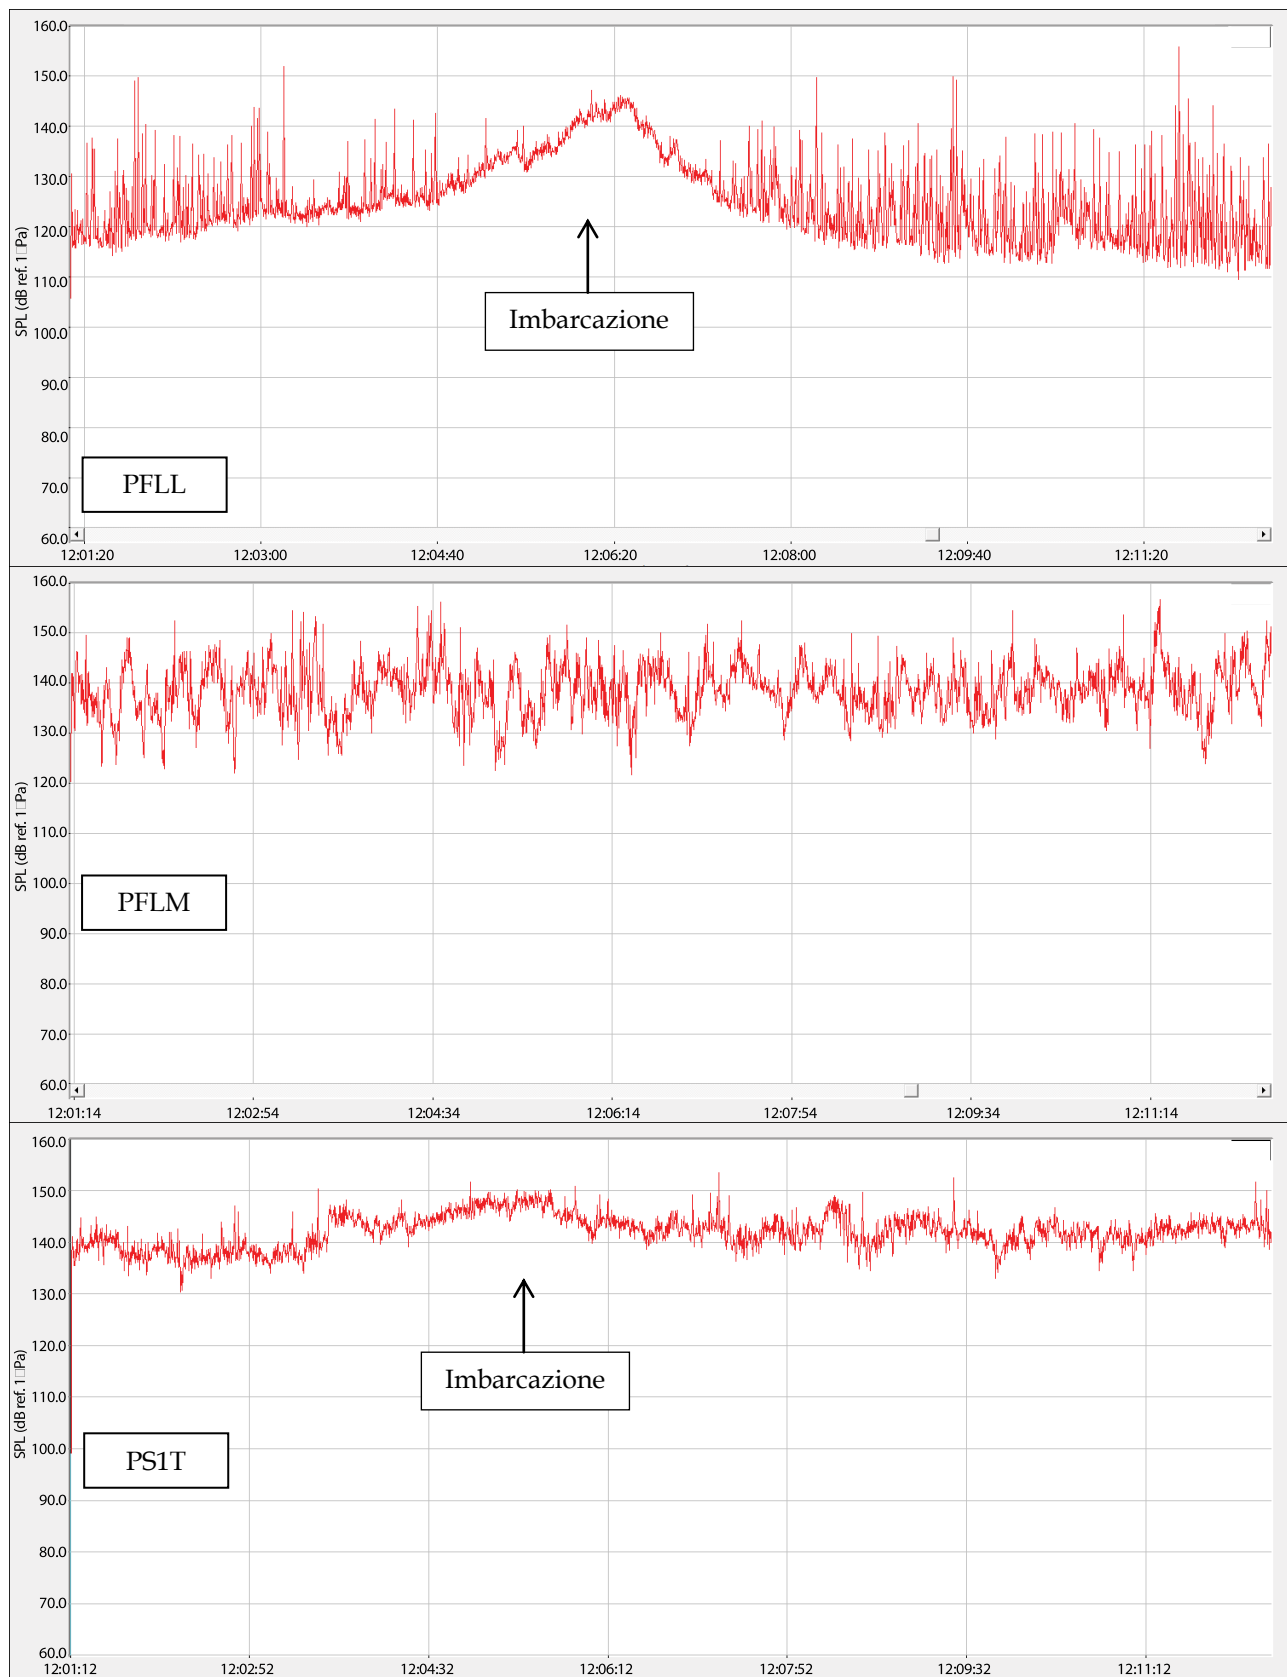
Figura 33. Confronto tra i profili temporali del livello di rumore subacqueo misurato in corrispondenza delle postazioni fisse PFL e PFLM e della postazione PS1T.

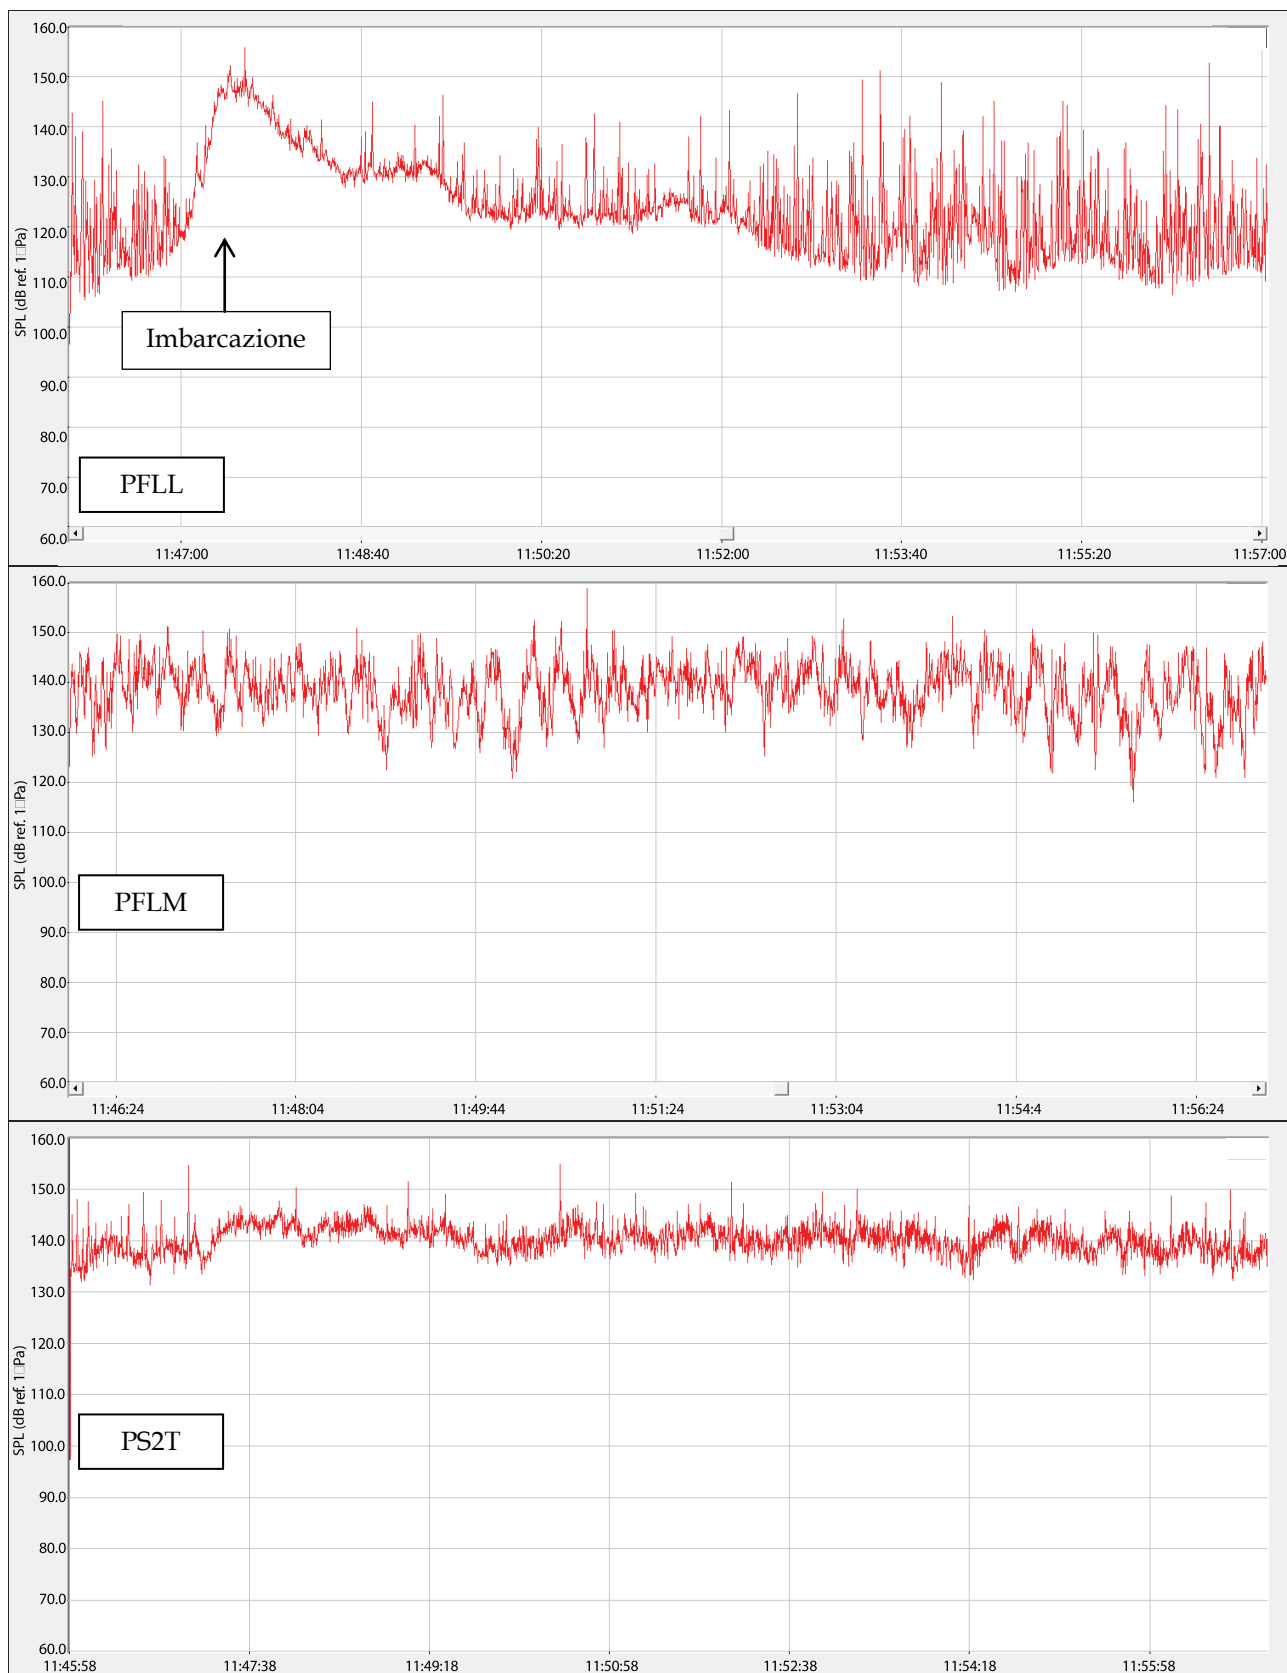
Figura 35. Confronto tra i profili temporali del livello di rumore subacqueo misurato in corrispondenza delle postazioni fisse PFL e PFLM e della postazione PS2T.

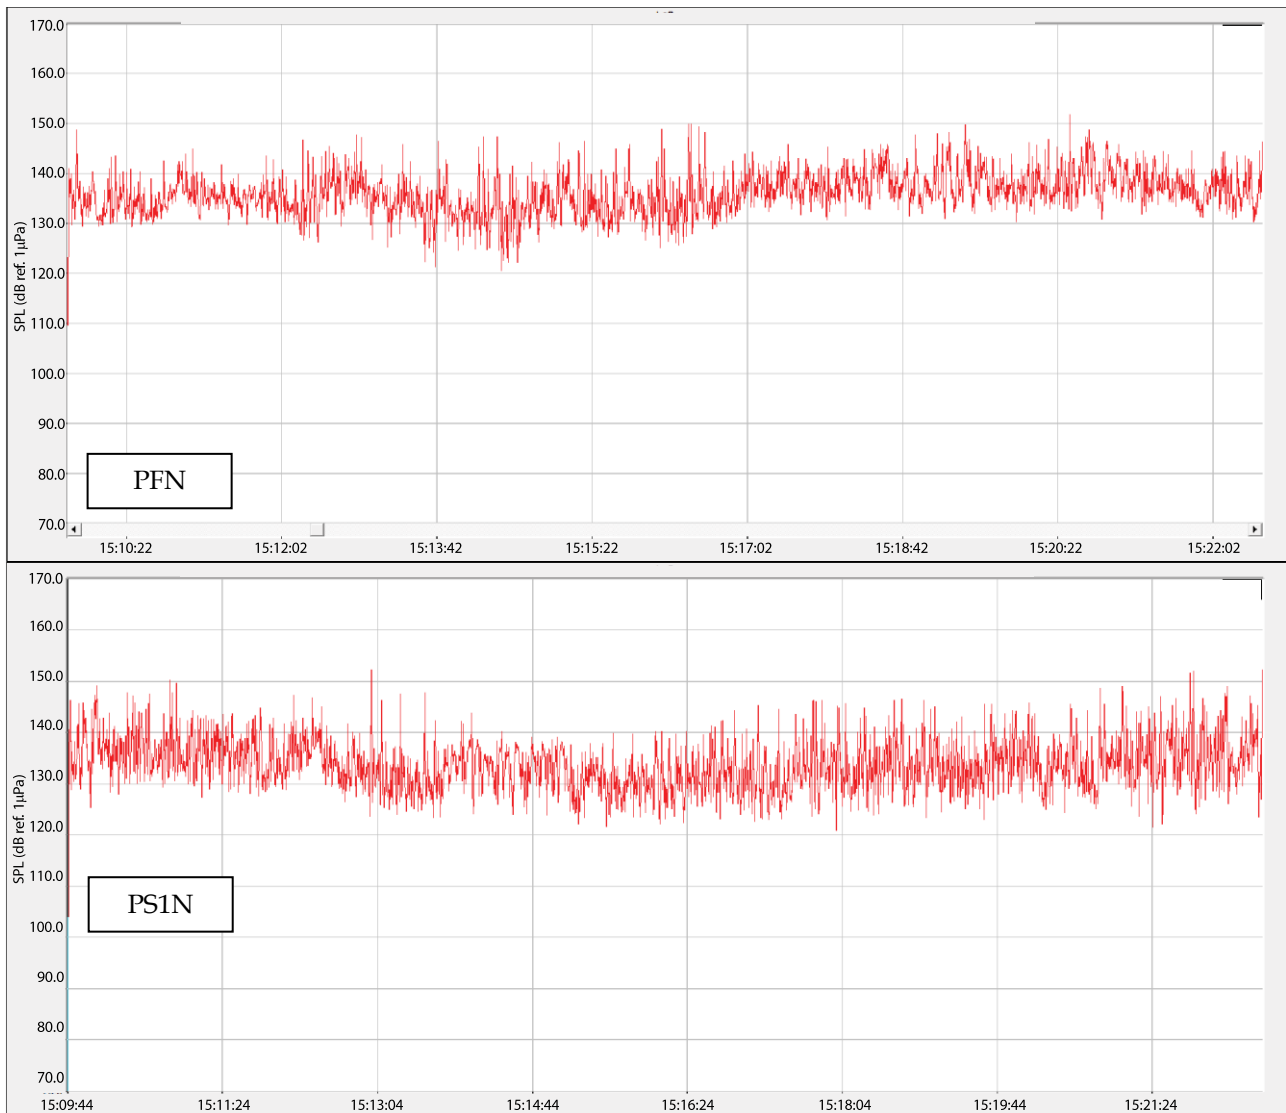
Figura 40. Confronto tra i profili temporali del livello di rumore subacqueo misurato in corrispondenza dalla postazione fissa PFN e della postazione PS1N

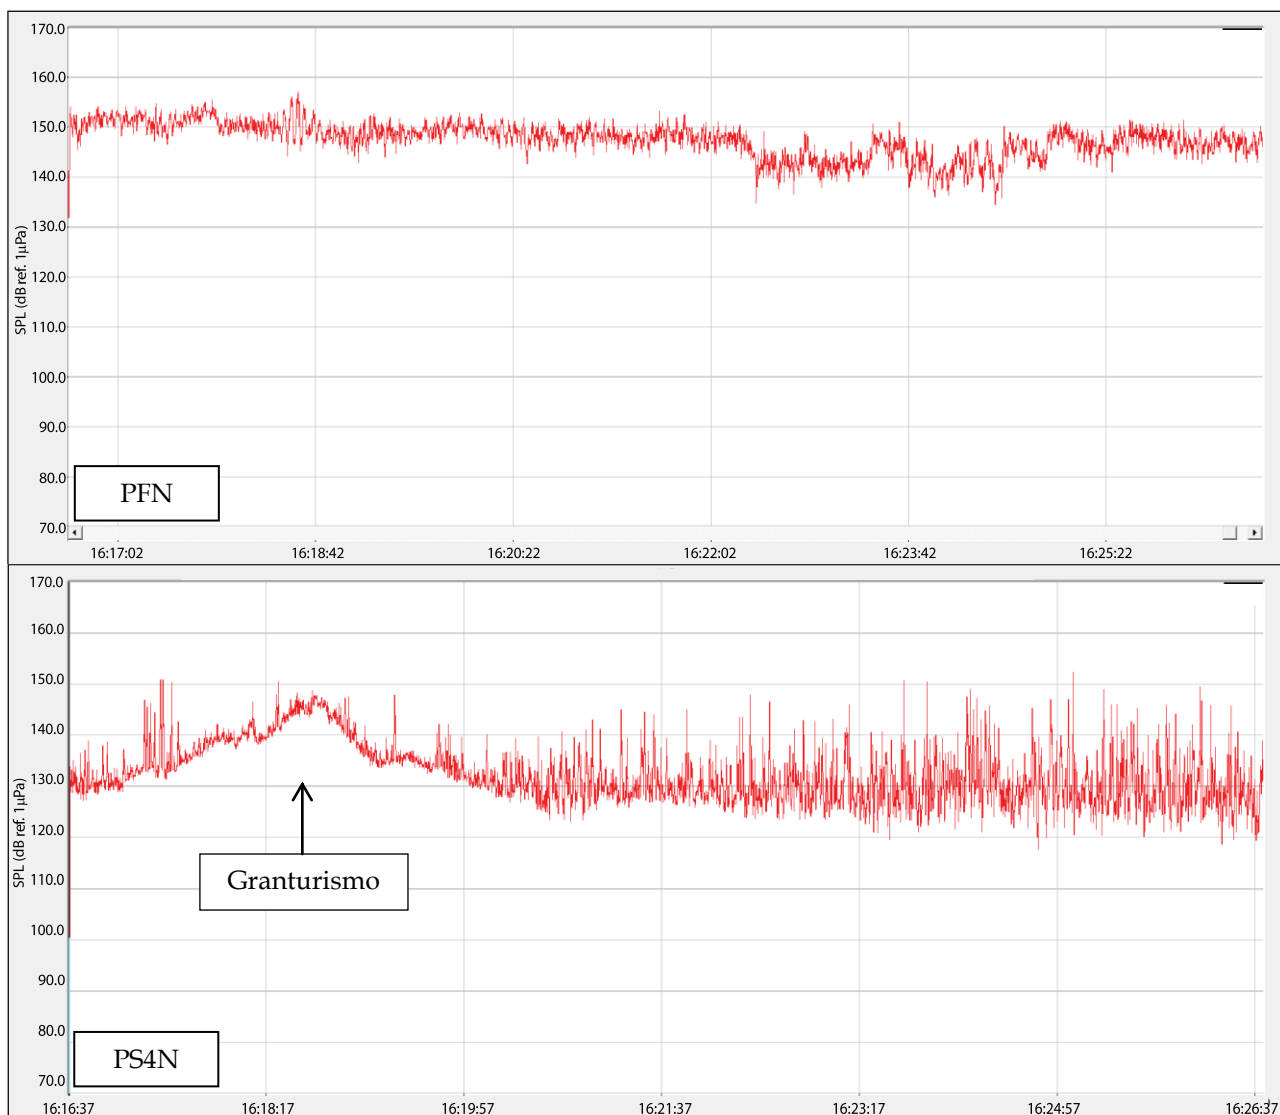
Figura 46. Confronto tra i profili temporali del livello di rumore subacqueo misurato in corrispondenza dalla postazione fissa PFN e della postazione PS4N

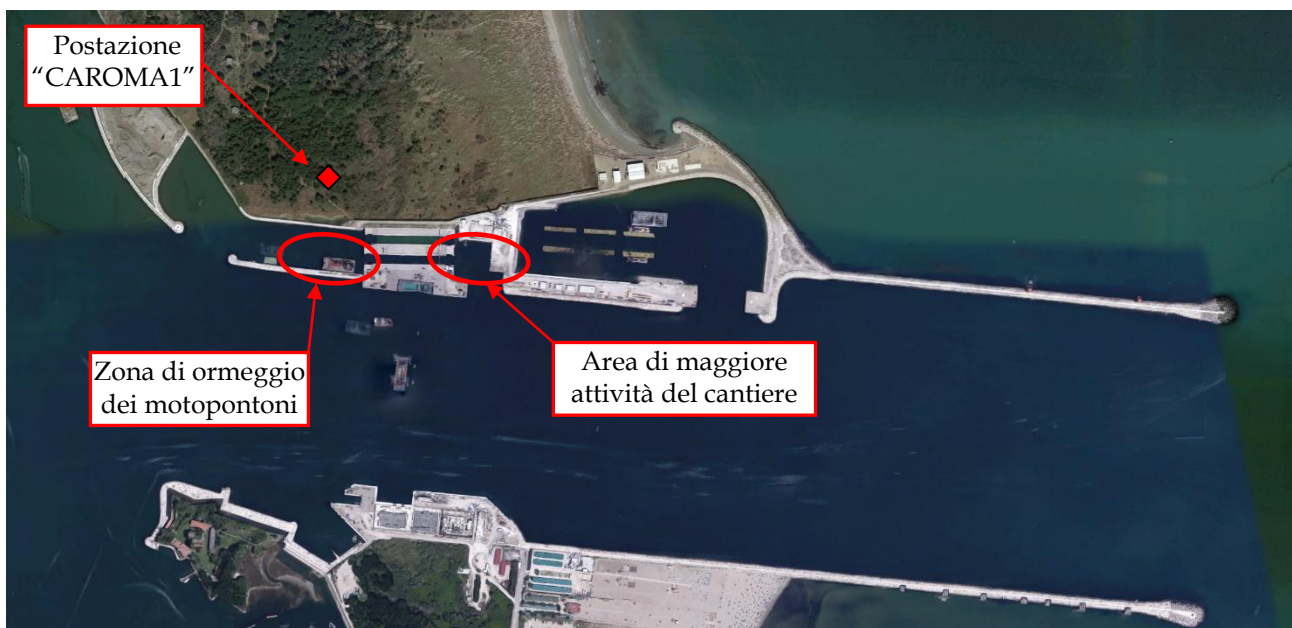
La postazione CAROMA1 si trova su un albero all'interno dell'oasi di Ca' Roman, con il microfono posto ad una altezza di circa 4.5 m dal suolo e di 7.4 m sul livello medio del mare.

Figura 1. Individuazione della postazione di misura CAROMA1, della zona di ormeggio dei motopontoni nel porto rifugio e dell'area di maggiore attività del cantiere nel periodo concomitante i rilievi.
