Progetto **STUDIO B.6.72 B/13**

**ATTIVITÀ DI RILEVAMENTO PER IL
MONITORAGGIO DEGLI EFFETTI PRODOTTI
DALLA COSTRUZIONE DELLE OPERE ALLE
BOCCE LAGUNARI**

Documento **MACROATTIVITÀ: RUMORE
I RAPPORTO DI VALUTAZIONE
PERIODO DI RIFERIMENTO: DA MAGGIO AD
AGOSTO 2017**

Emissione **15 Settembre 2017**

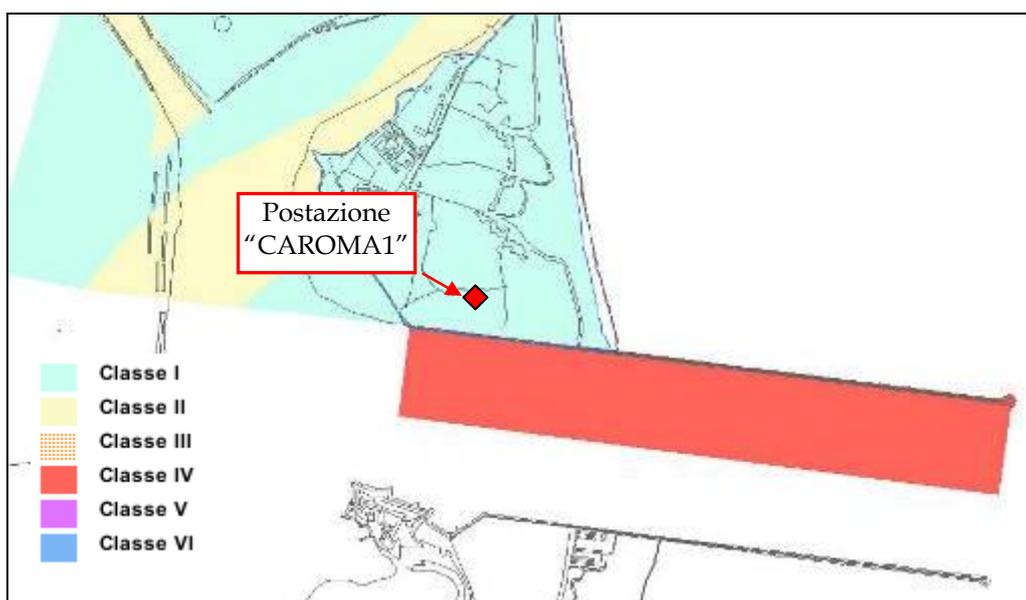
Figura 1. Estratto della classificazione acustica del Comune di Venezia per la zona della bocca di Chioggia.

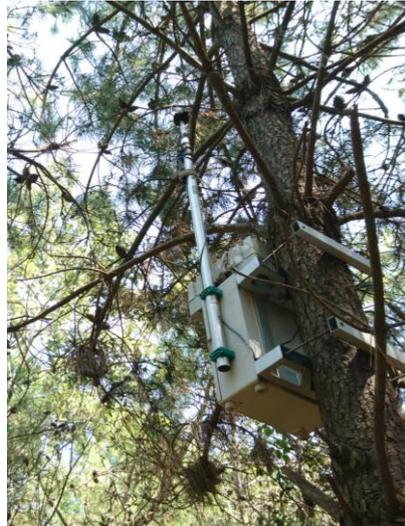
Figura 2. La centralina di monitoraggio nella postazione CAROMA1 (foto scattata in data 13 Luglio 2017).

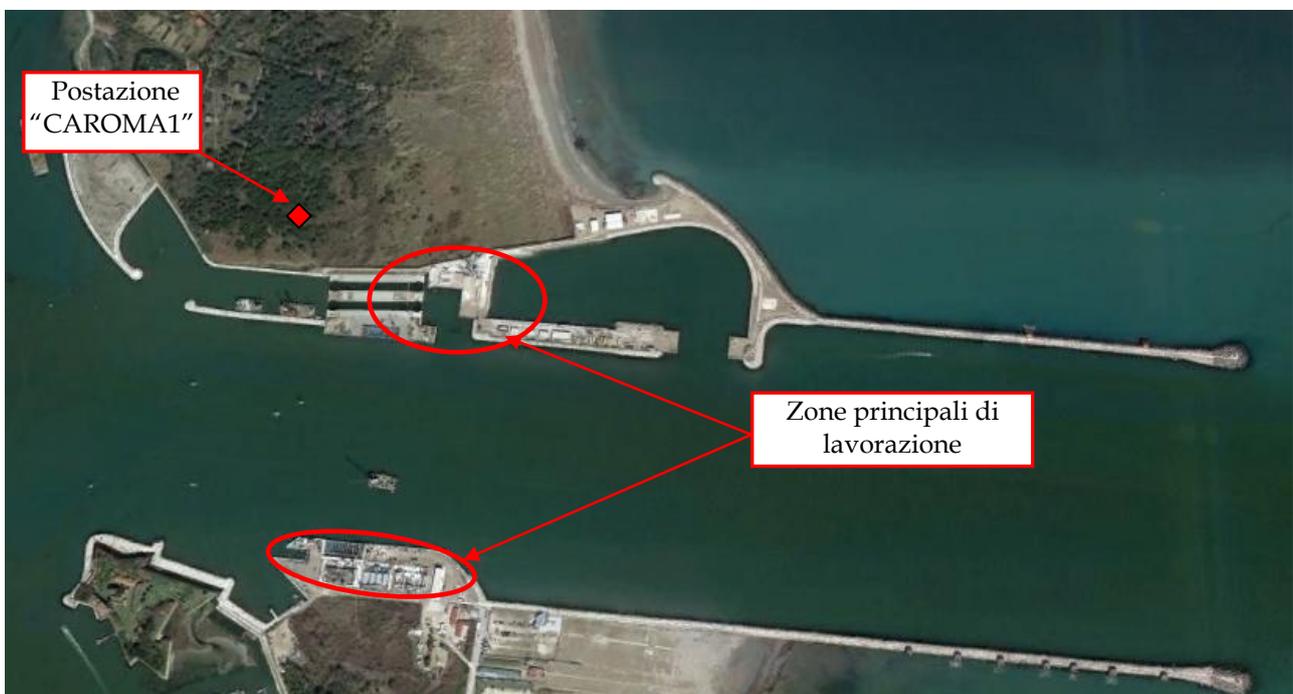
Figura 3. Individuazione della postazione di misura CAROMA1 e delle zone principali di lavorazione.

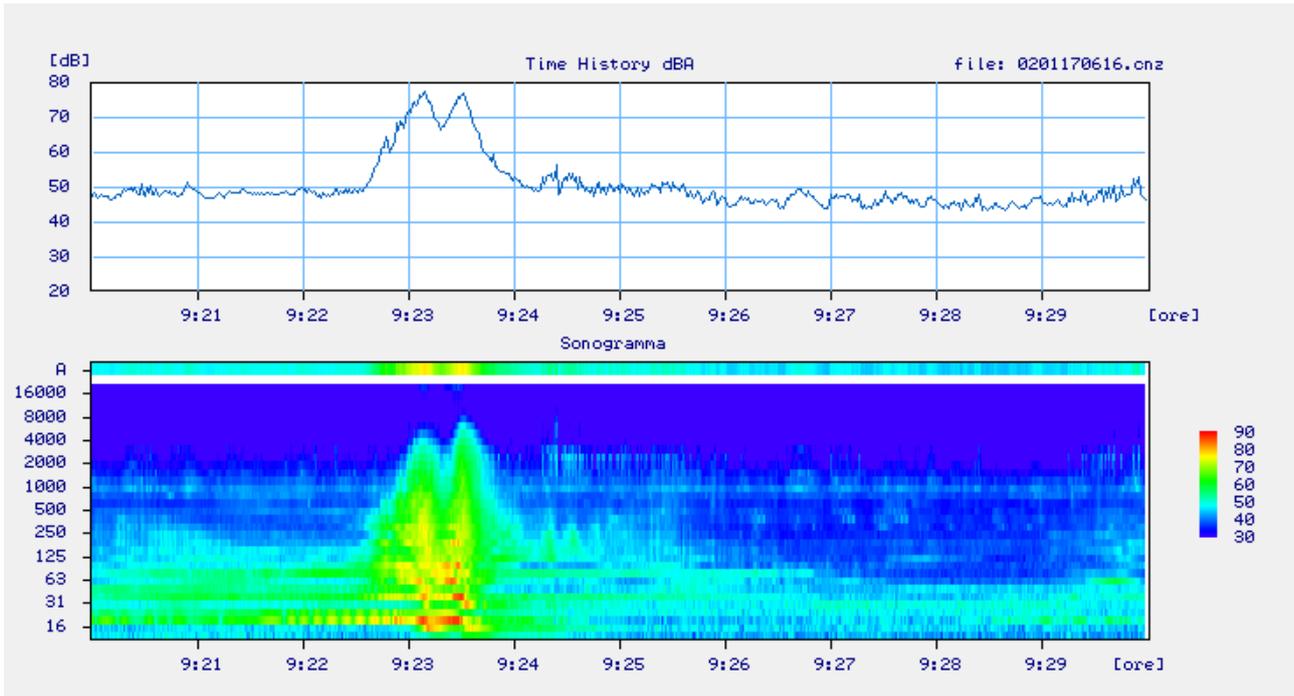
Figura 4. Profilo temporale e sonogramma rilevati Venerdì 16 Giugno 2017, estratto di 10 minuti relativo al sorvolo di un elicottero.

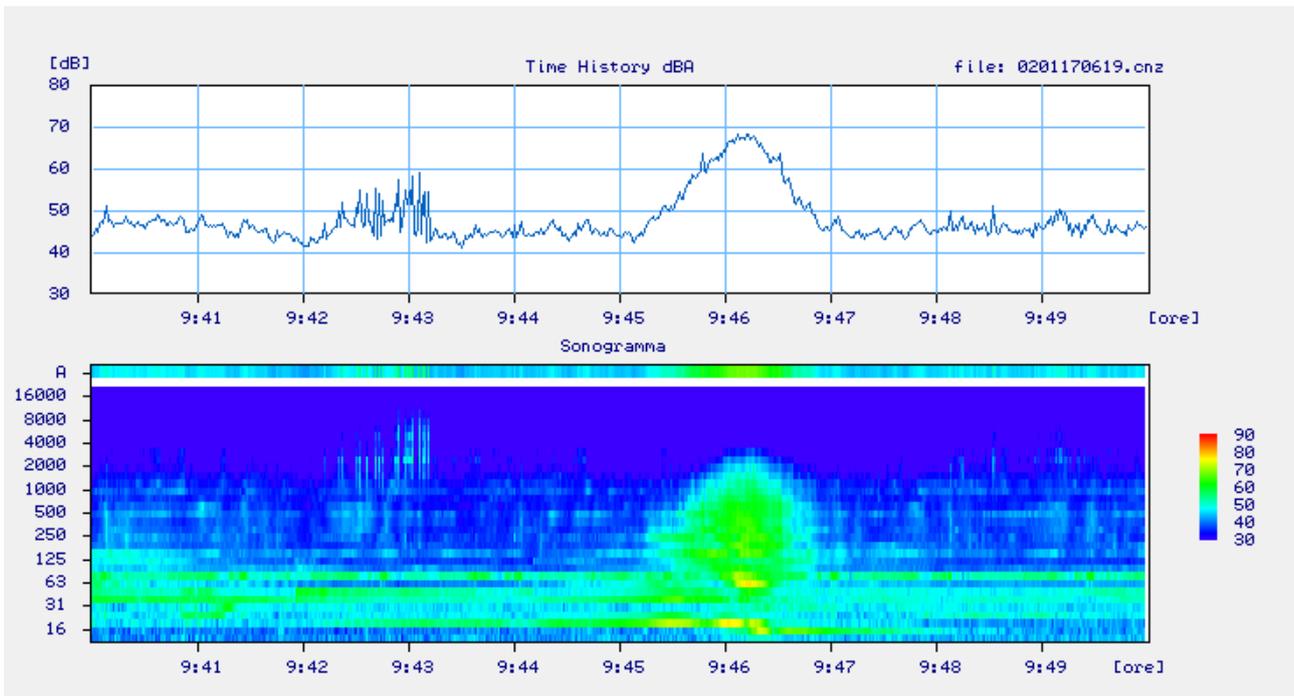
Figura 5. Profilo temporale e sonogramma rilevati Lunedì 19 Giugno 2017, estratto di 10 minuti relativo al sorvolo di un aereo.

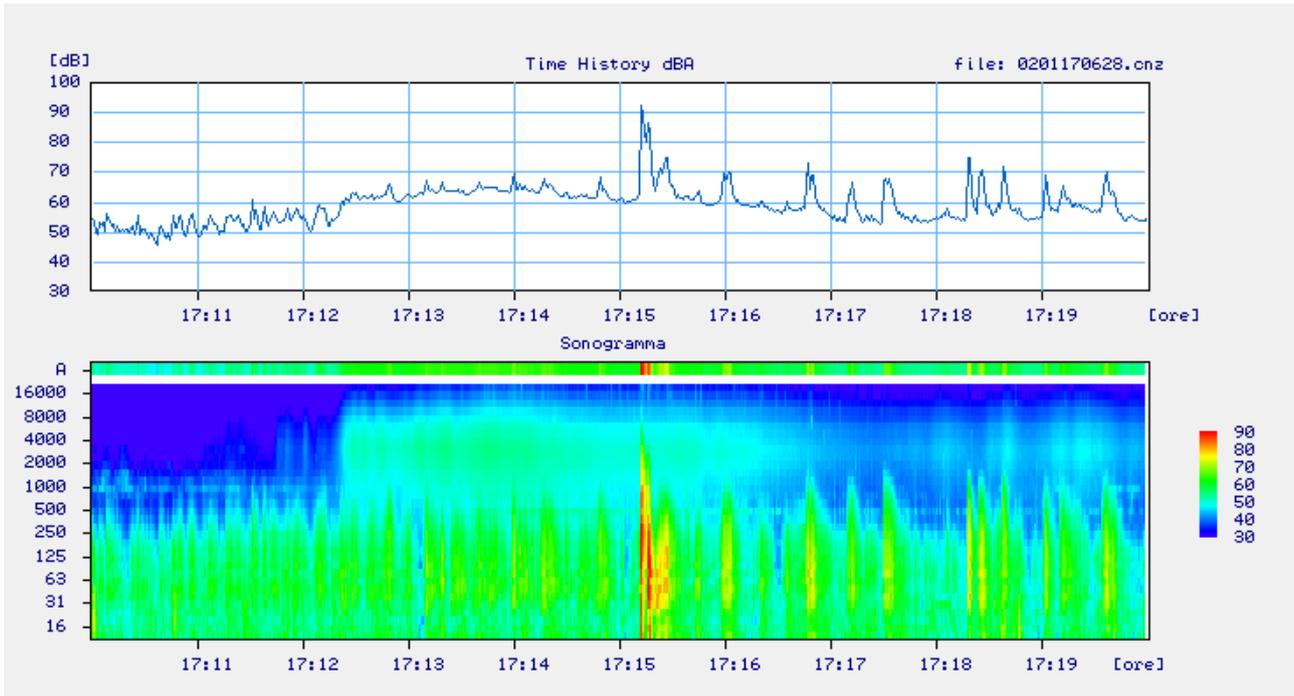
Figura 6. Profilo temporale e sonogramma rilevati Giovedì 28 Giugno 2017, estratto di 10 minuti relativo ad un temporale con tuoni.

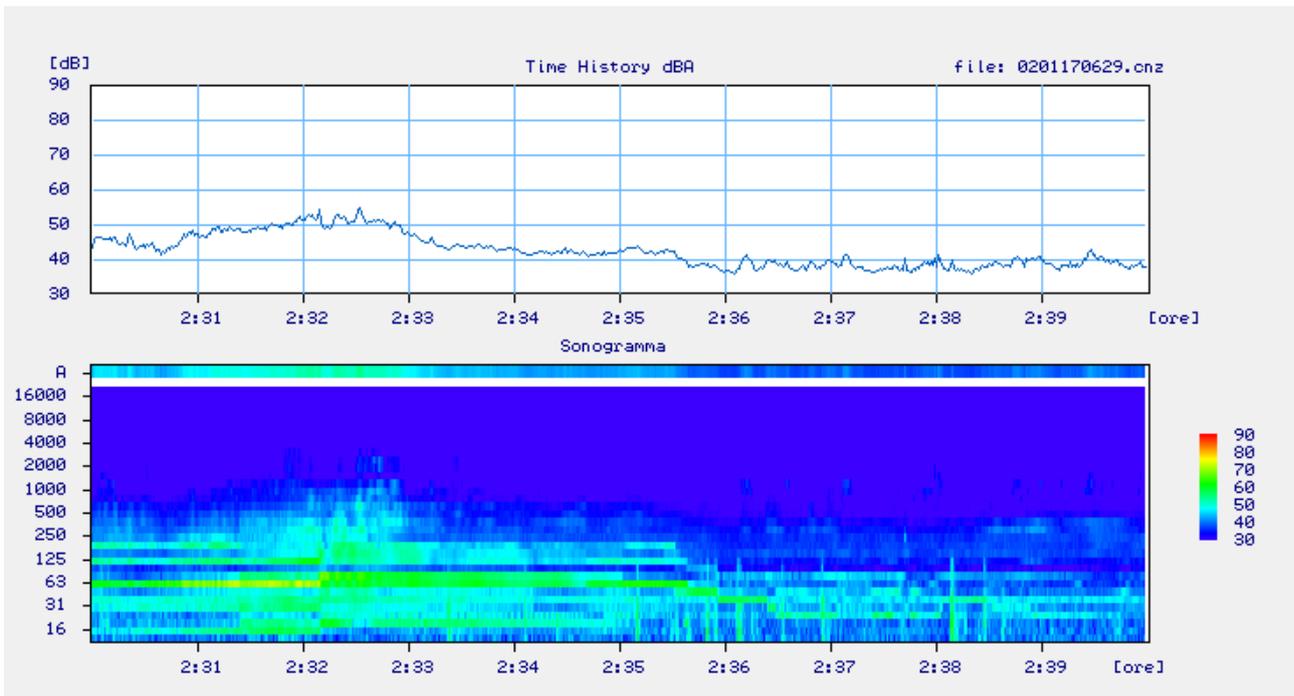
Figura 7. Profilo temporale e sonogramma rilevati Venerdì 29 Giugno 2017, estratto di 10 minuti relativo al passaggio di un'imbarcazione.

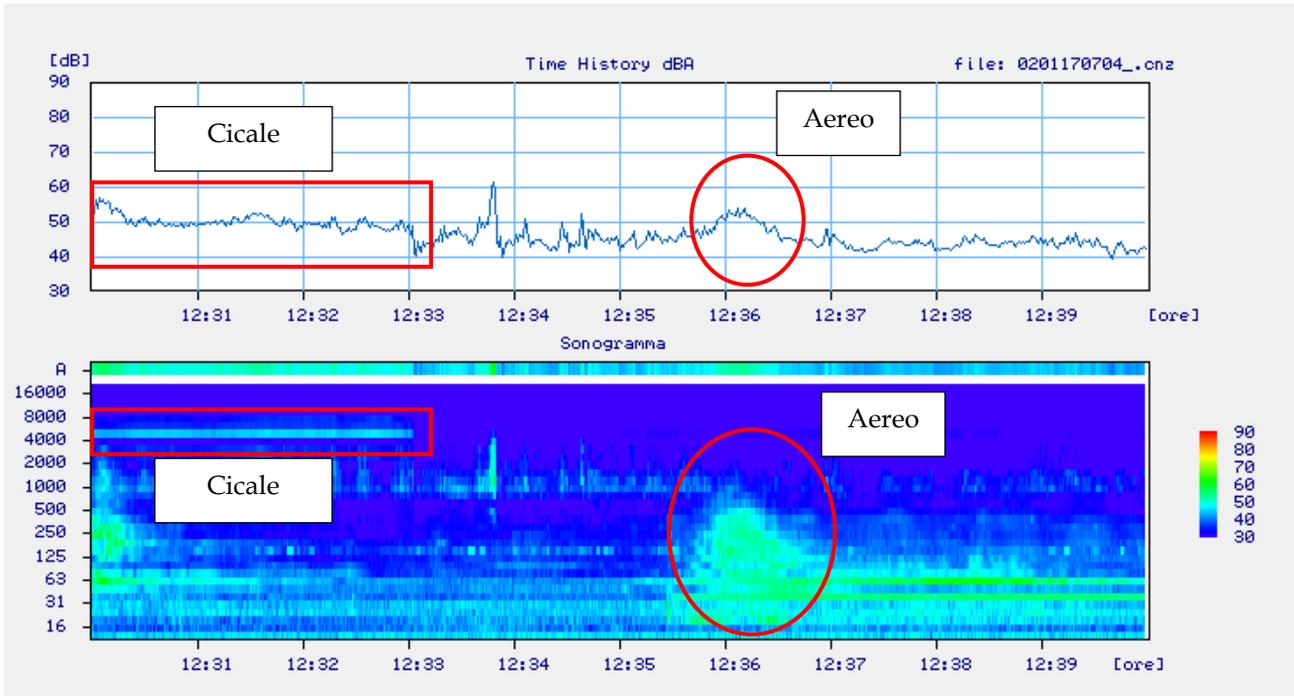
Figura 8. Profilo temporale e sonogramma rilevati Martedì 4 Luglio 2017, estratto di 10 minuti relativo al verso di cicale e al sorvolo di un aereo, con livelli equivalenti di poco superiori a quelli generati dalle cicale.

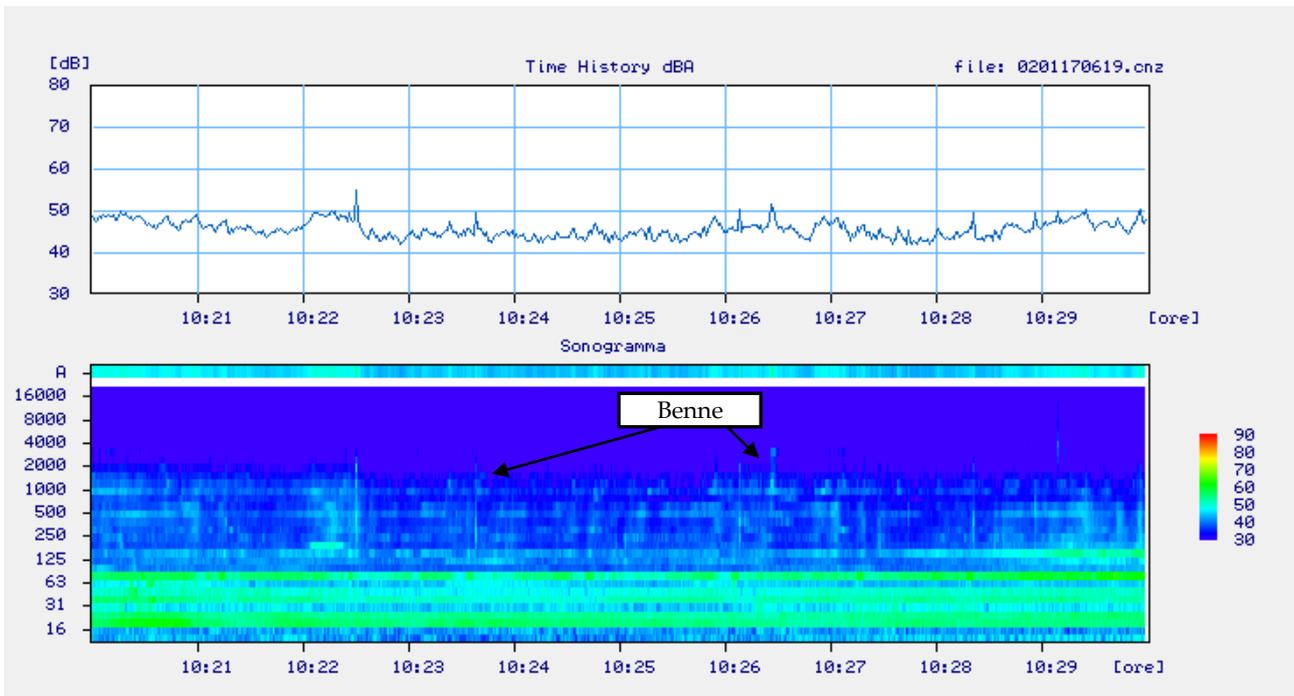
Figura 9. Profilo temporale e sonogramma rilevati Lunedì 19 Giugno 2017, estratto di 10 minuti relativo a lavorazioni poco rumorose (mezzi movimentazione terra, benne).

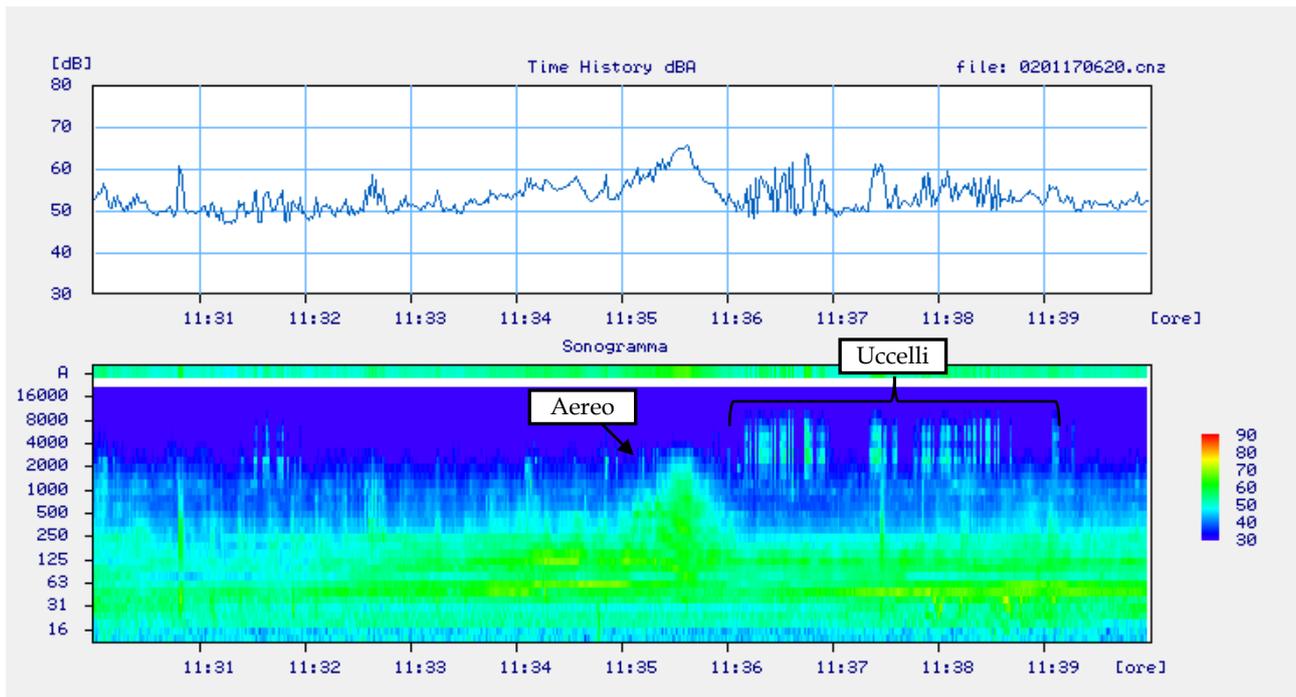
Figura 10. Profilo temporale e sonogramma rilevati Martedì 20 Giugno 2017, estratto di 10 minuti relativo ad attività di cantiere in concomitanza al sorvolo di un aereo e al canto di uccelli.

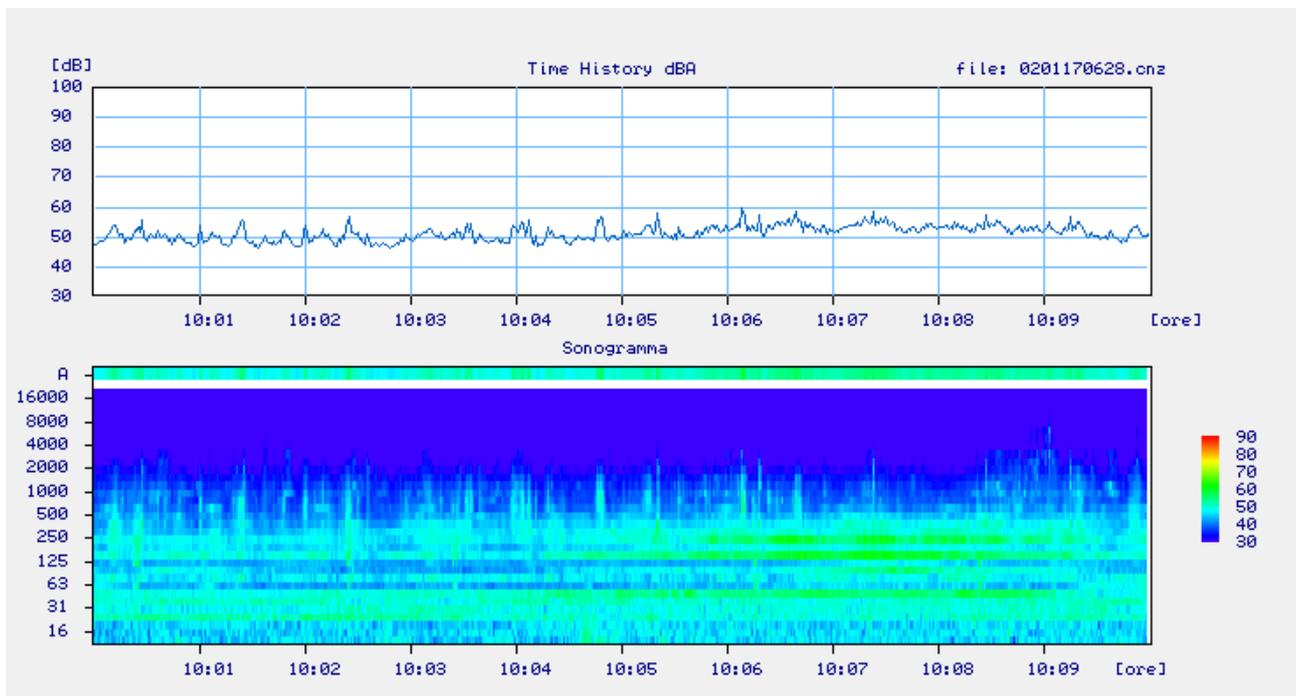
Figura 11. Profilo temporale e sonogramma rilevati Martedì 20 Giugno 2017, estratto di 10 minuti relativo ad un'attività di cantiere, presumibilmente macchinari con benne.

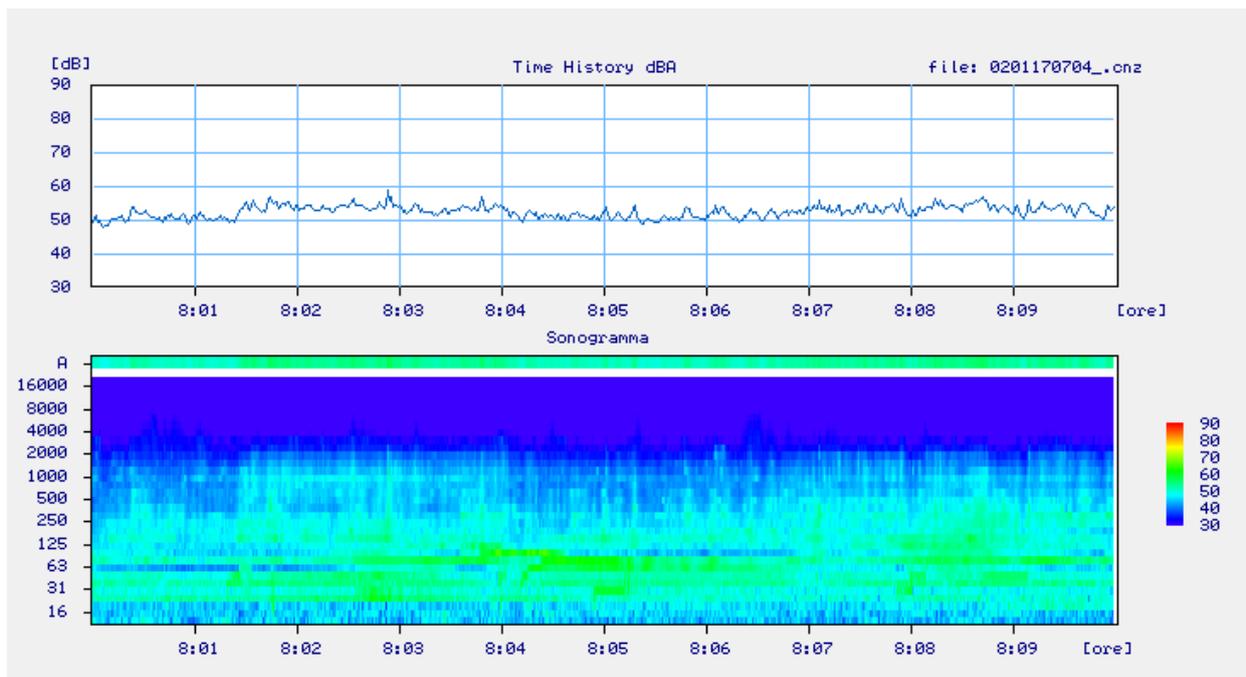
Figura 12. Profilo temporale e sonogramma rilevati Martedì 4 Luglio 2017, estratto di 10 minuti relativo al rumore di macchine movimento terra.

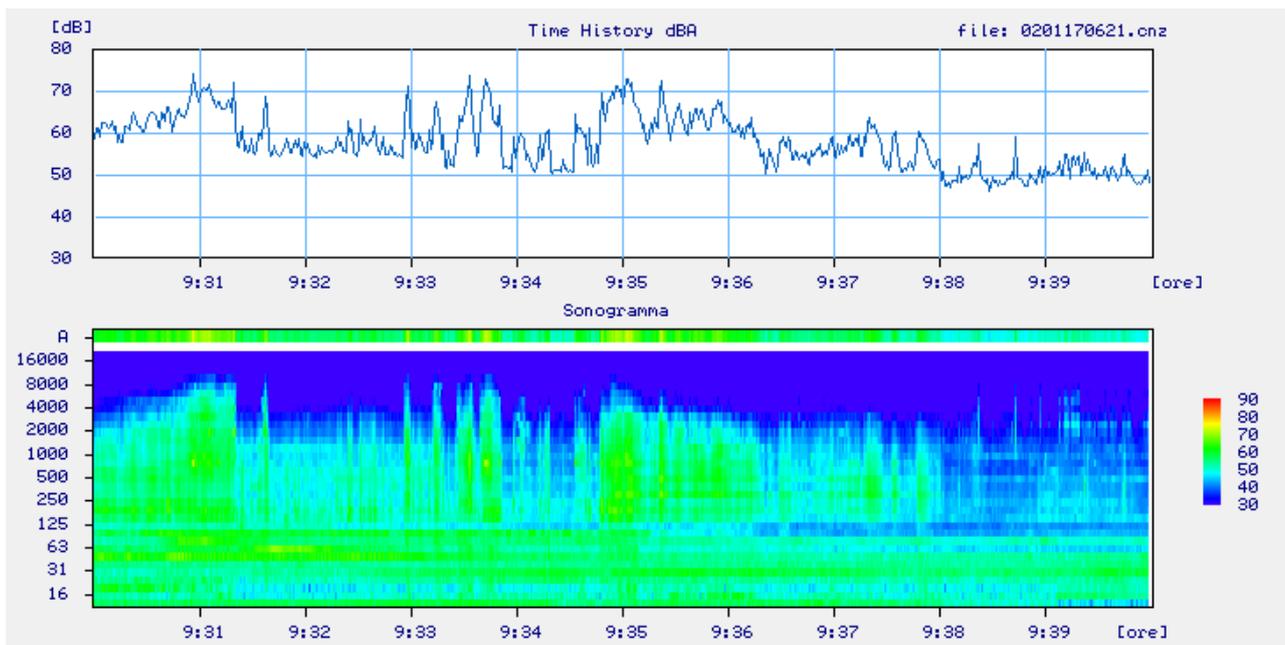
Figura 13. Profilo temporale e sonogramma rilevati Mercoledì 21 Giugno 2017, estratto di 10 minuti relativo ad una fase di lavorazione piuttosto intensa.

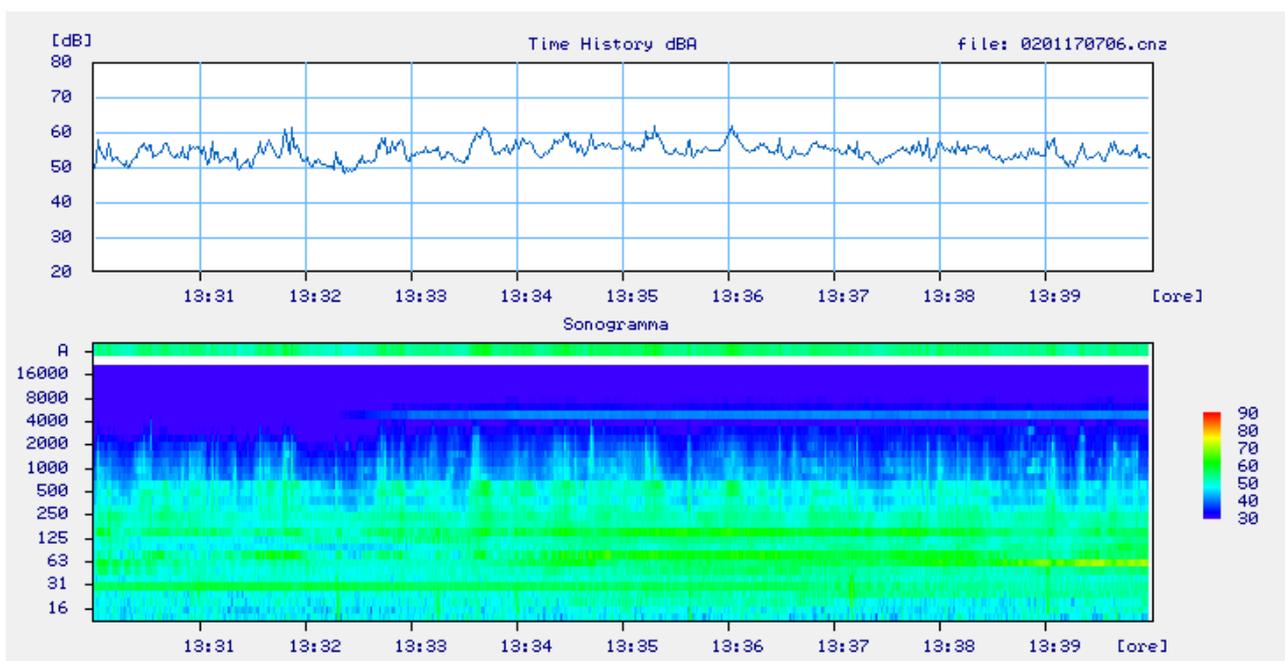
Figura 14. Profilo temporale e sonogramma rilevati Giovedì 6 Luglio 2017, estratto di 10 minuti relativo ad una fase di lavorazione piuttosto intensa, in concomitanza a cicale.

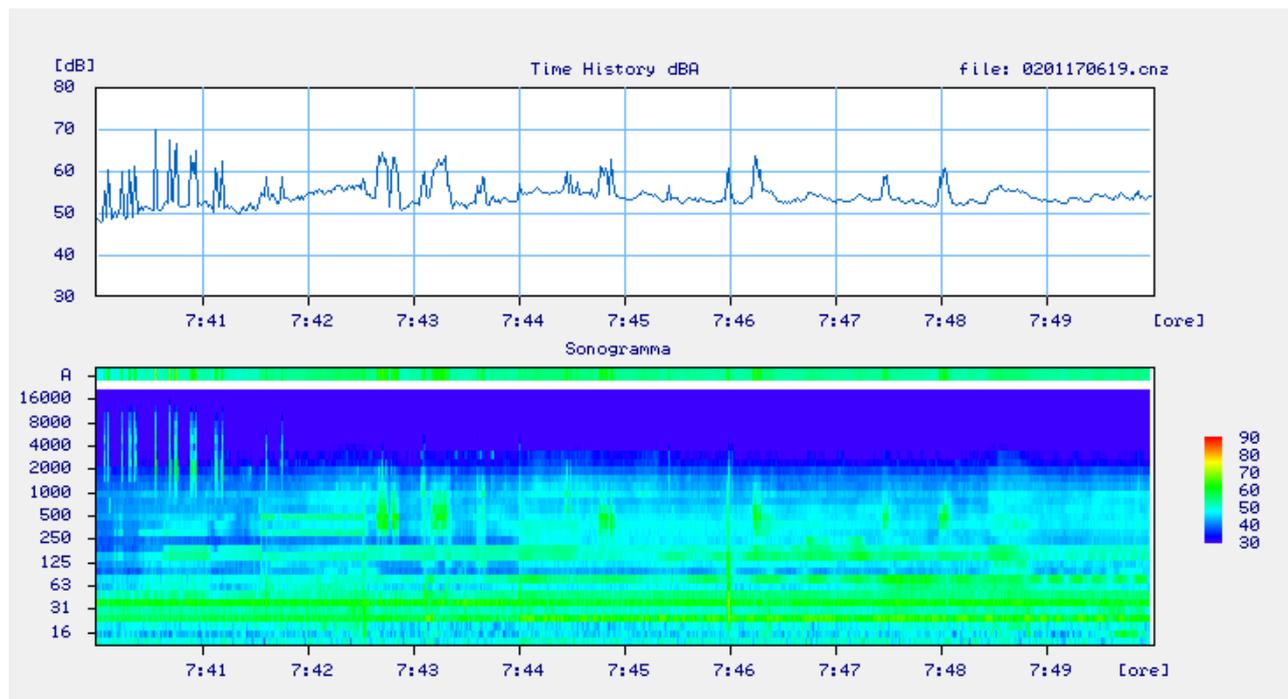
Nelle giornate del 19 e del 21 Giugno 2017 sono state invece rilevate attività di cantiere rumorose, con riferimento al criterio adottato, all'interno della fascia oraria di rispetto di nidificazione dell'avifauna. Per le suddette giornate è stato inviato un Rapporto di Anomalia in data 29 Giugno 2017.

Figura 15. Profilo temporale e sonogramma rilevati Lunedì 19 Giugno 2017, estratto di 10 minuti relativo ad fase di lavorazione piuttosto intensa, rilevata fuori orario.

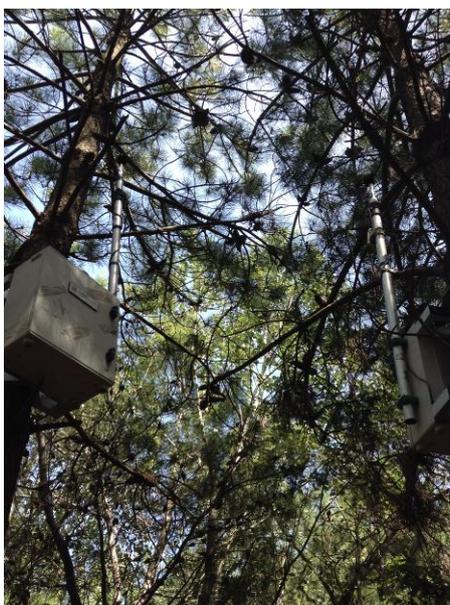
La centralina utilizzata per la parte audio è stata montata su un albero adiacente alla postazione CAROMA1; in tal modo è stato possibile avere un riscontro audio e associarlo a quello visibile nei sonogrammi della vicina centralina di monitoraggio.

Figura 16. Foto delle due centraline: a destra, la centralina di misura; a sinistra, la centralina per le registrazioni audio.

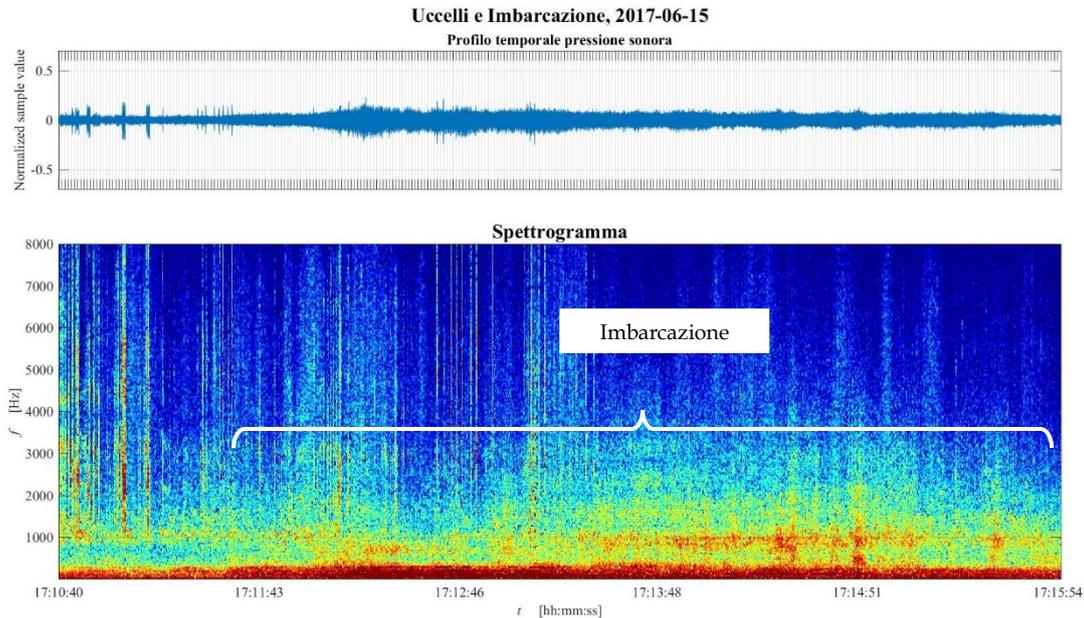
4.1.1 Uccelli e Imbarcazione - ore 17:10:40

Figura 17: Andamento di pressione sonora e spettrogramma relativi al rumore del passaggio di una imbarcazione e al verso di uccelli. Campo di frequenza 10-8000 Hz. Rilievo audio effettuato dalle 17:10:40 alle 17:15:55.

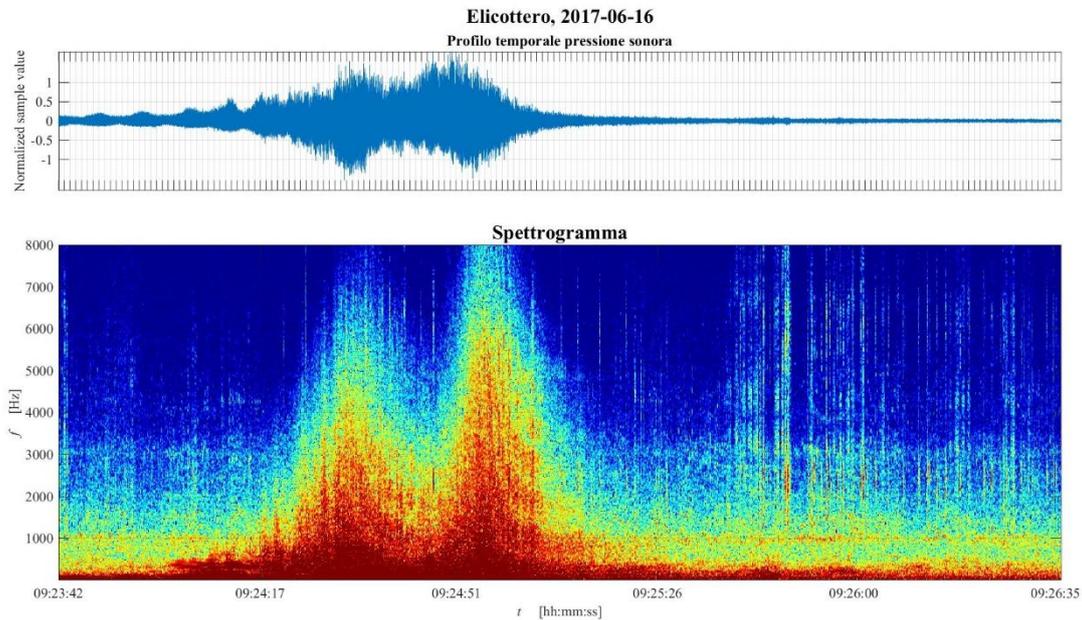
4.2.1 Elicottero - ore 09:23:42

Figura 18: Andamento di pressione sonora e spettrogramma relativi al rumore del sorvolo di un elicottero. Campo di frequenza 10-8000 Hz. Rilievo audio effettuato dalle 09:23:42 alle 09:26:36.

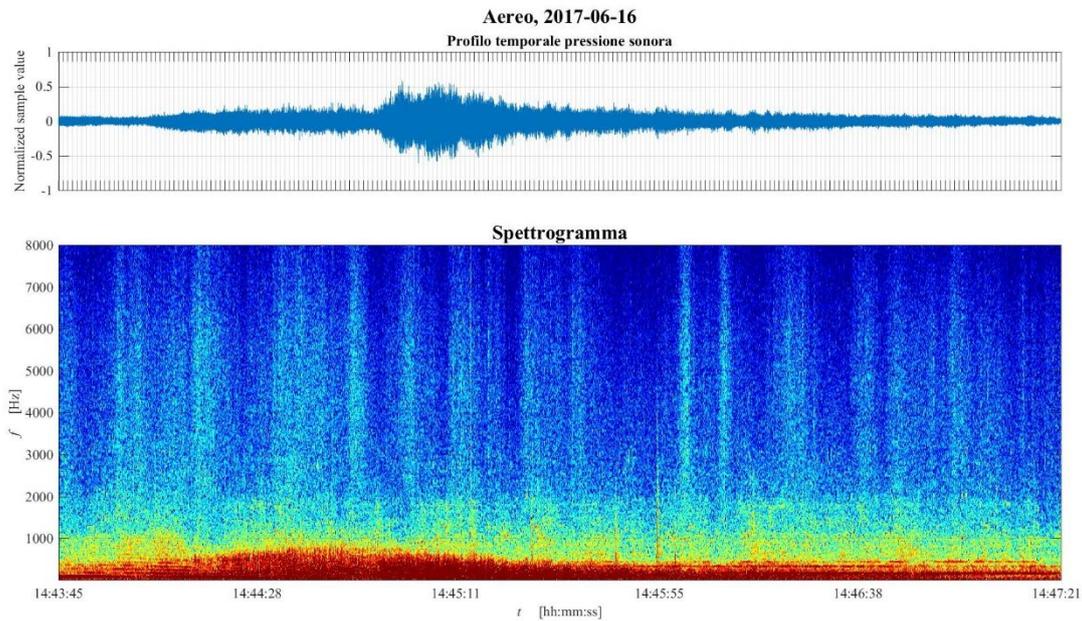
4.2.2 *Aereo di linea e Vento- ore 14:43:45*

Figura 19: Andamento di pressione sonora e spettrogramma relativi al rumore di un aereo e alla presenza di vento. Campo di frequenza 10-8000 Hz. Rilievo audio effettuato dalle 14:43:45 alle 14:47:22.

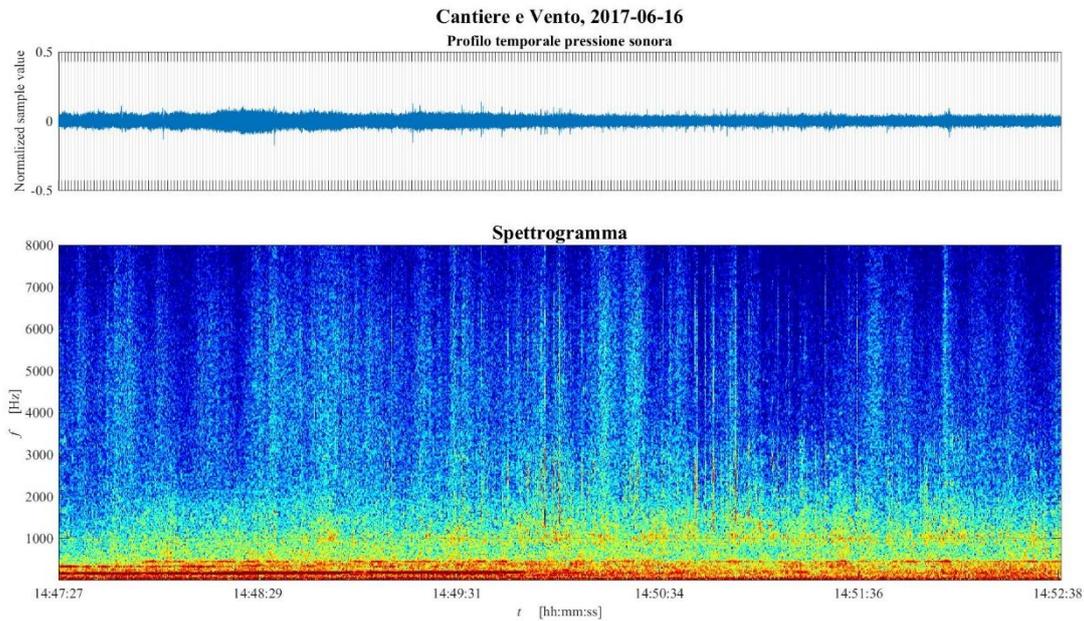
4.2.3 Attività di cantiere e vento - ore 14:47:27

Figura 20: Andamento di pressione sonora e spettrogramma relativi ad attività di cantiere e al rumore generato dal vento. Campo di frequenza 10-8000 Hz. Rilievo audio effettuato dalle 14:47:27 alle 14:52:29.

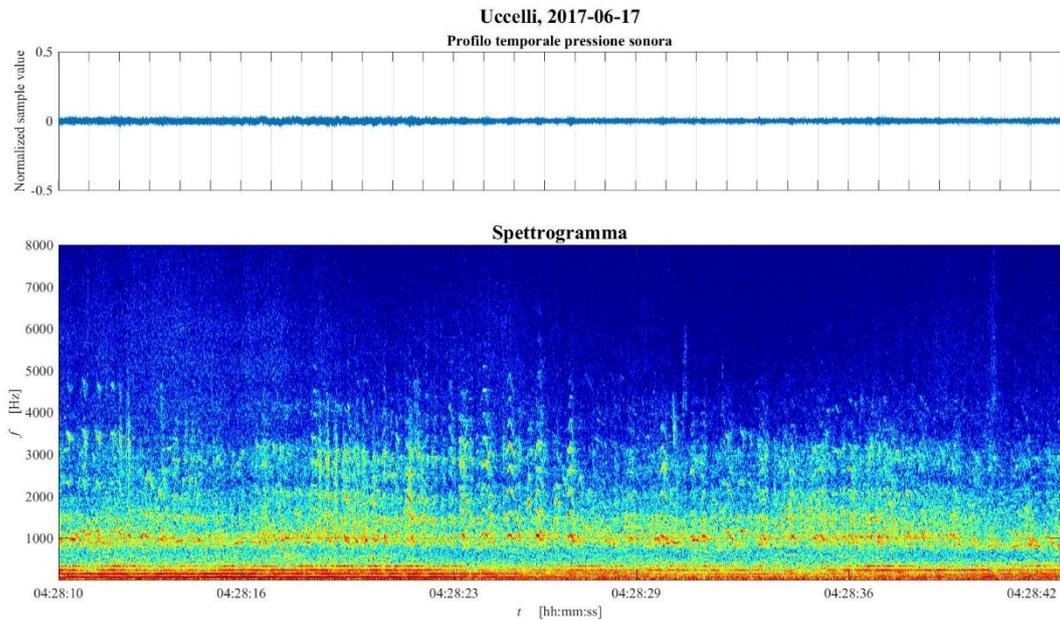
4.3.1 Uccelli - ore 04:28:10

Figura 21: Andamento di pressione sonora e spettrogramma relativi al canto di uccelli. Campo di frequenza 10-8000 Hz. Rilievo audio effettuato dalle 04:28:10 alle 04:28:43.

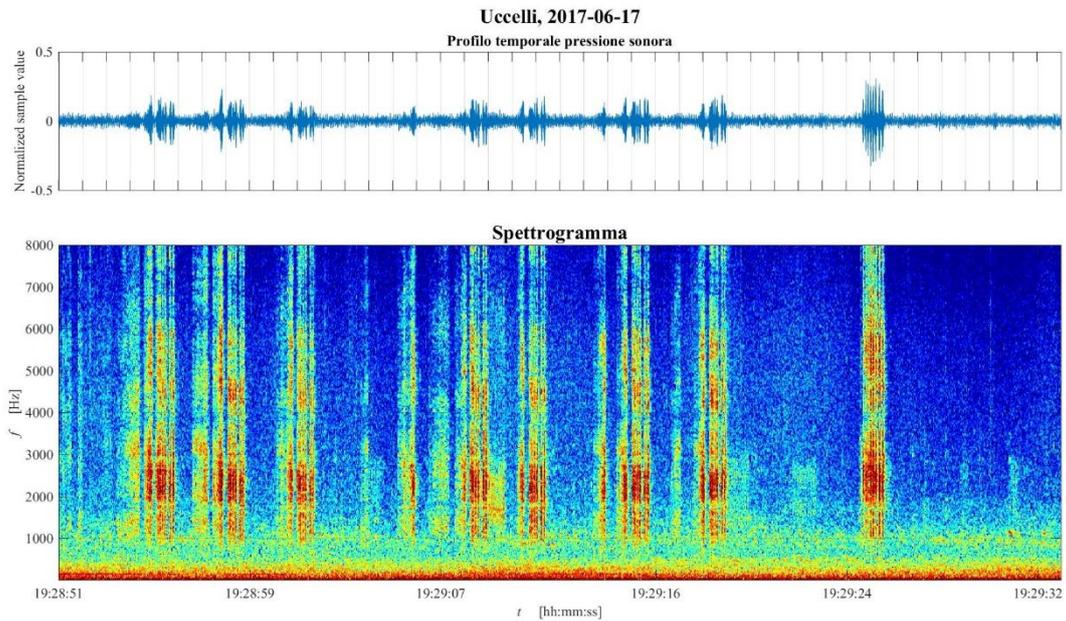
4.3.2 Uccelli - ore 19:28:51

Figura 22: Andamento di pressione sonora e spettrogramma relativi al canto di uccelli. Campo di frequenza 10-8000 Hz. Rilievo audio effettuato dalle 19:28:51 alle 19:29:33.

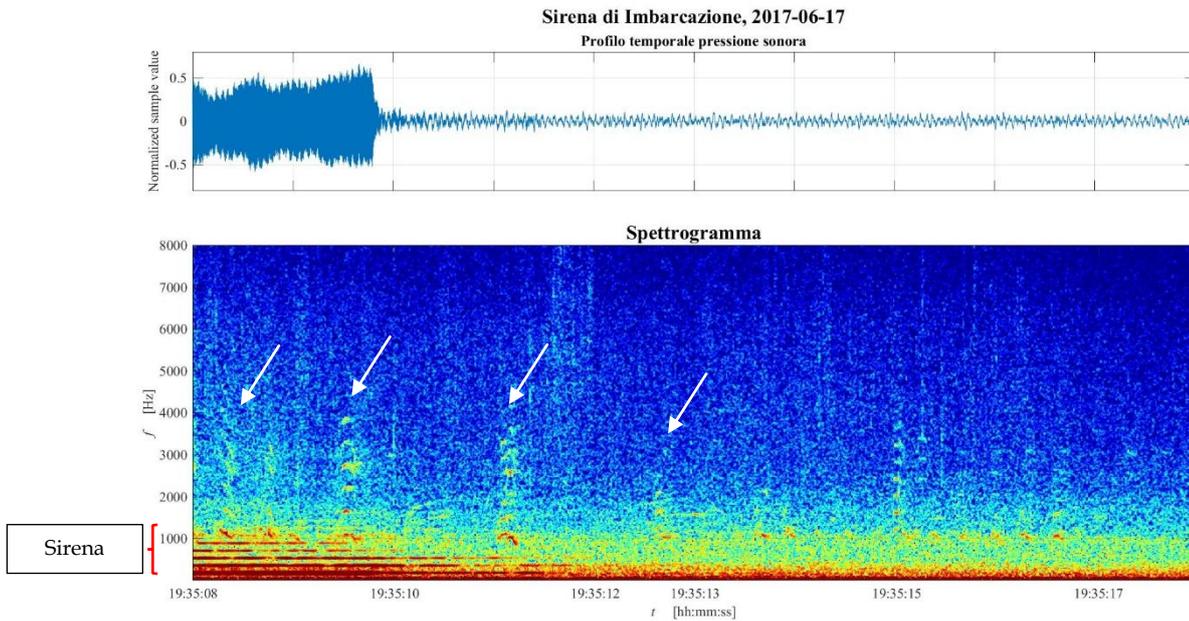
4.3.3 Sirena di Imbarcazione - ore 19:28:51

Figura 23: Andamento di pressione sonora e spettrogramma relativi alla sirena di una imbarcazione e al verso di gabbiani. Campo di frequenza 10-8000 Hz. Rilievo audio effettuato dalle 19:35:08 alle 19:35:18.

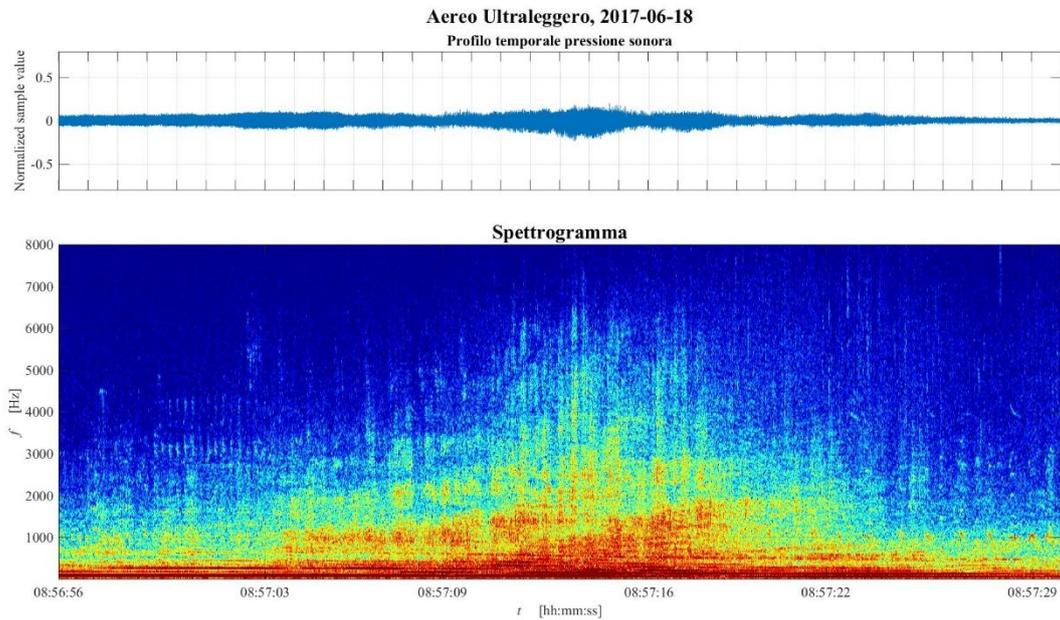
4.4.1 Aereo Ultraleggero - ore 08:56:56

Figura 24: Andamento di pressione sonora e spettrogramma relativi al sorvolo di un aereo ultraleggero. Campo di frequenza 10-8000 Hz. Rilievo audio effettuato dalle 08:56:56 alle 08:57:30.

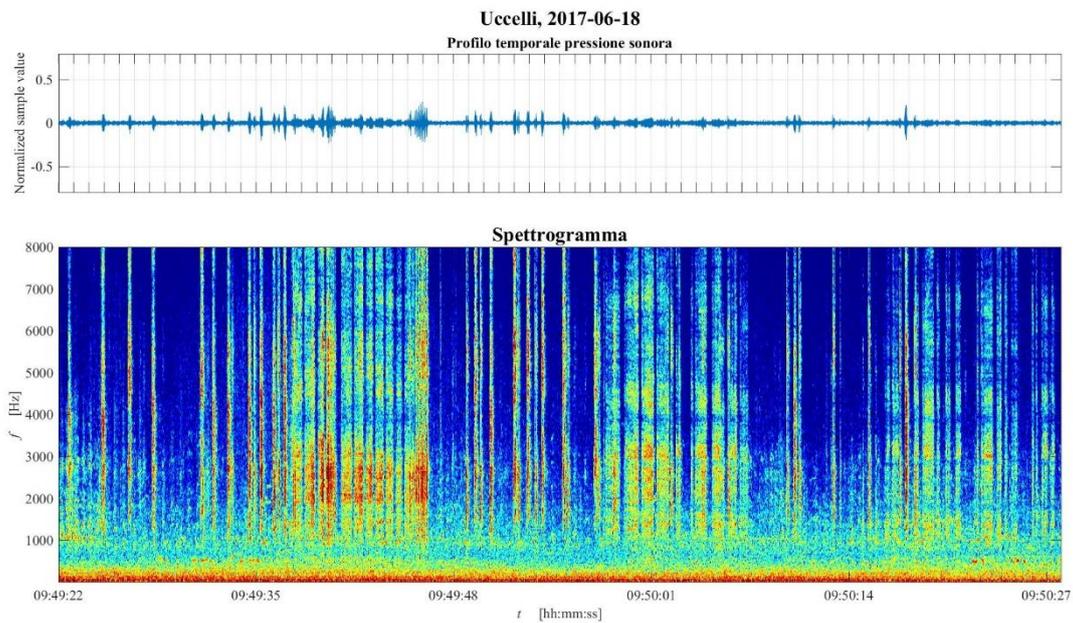
4.4.2 Uccelli - ore 09:49:22

Figura 25: Andamento di pressione sonora e spettrogramma relativi al canto di uccelli. Campo di frequenza 10-8000 Hz. Rilievo audio effettuato dalle 09:49:22 alle 09:50:28.

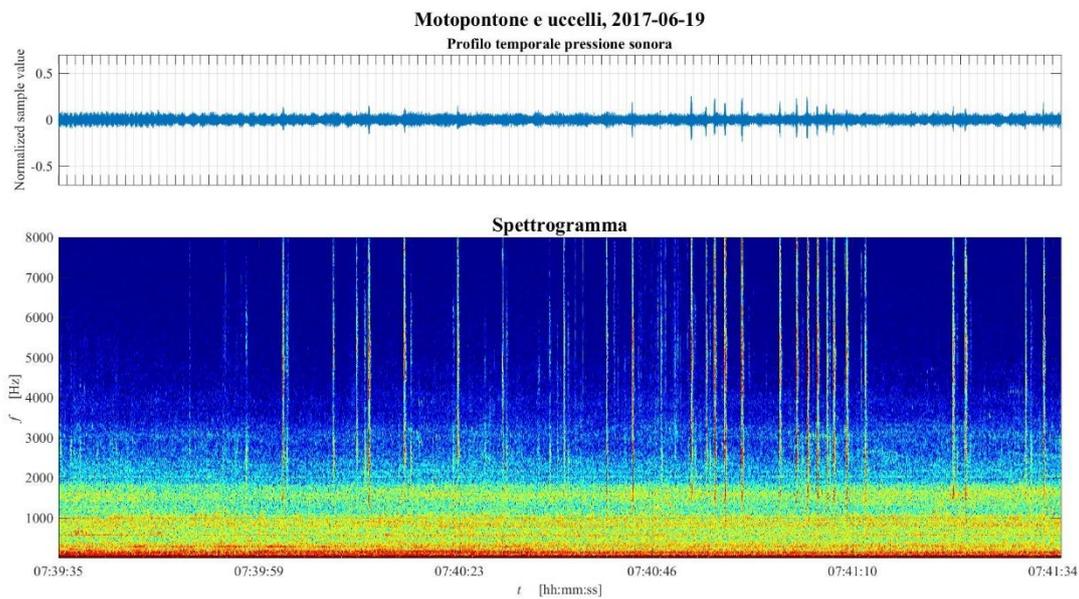
4.5.1 Motopontone e uccelli - ore 07:39:35

Figura 26: Andamento di pressione sonora e spettrogramma relativi al rumore di un motopontone in stazionamento e al canto di uccelli. Campo di frequenza 10-8000 Hz. Rilievo audio effettuato dalle 07:39:35 alle 07:41:35.

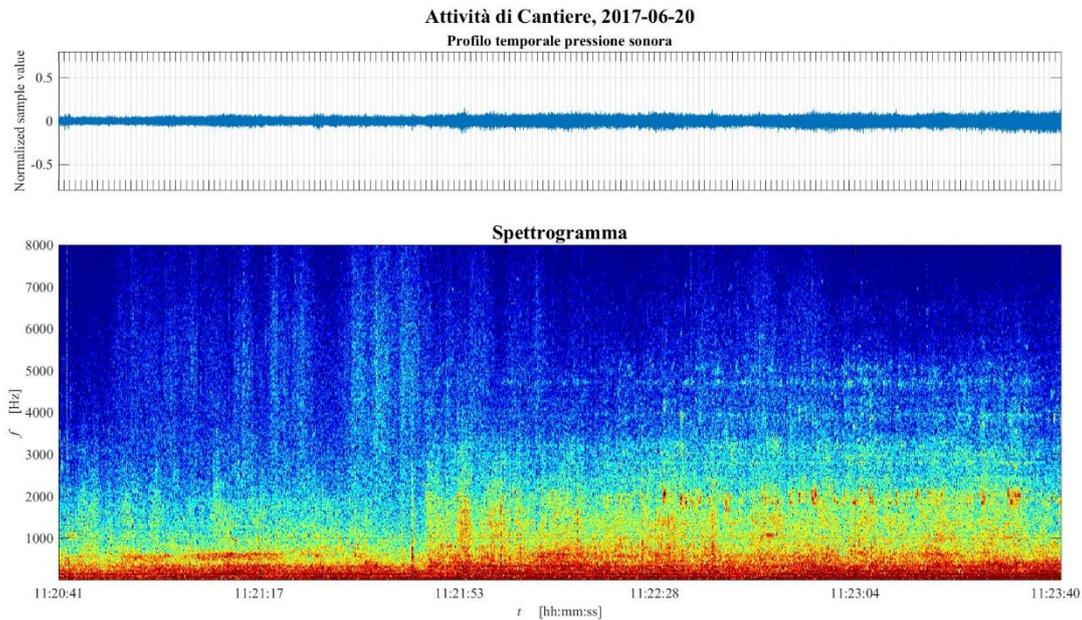
4.6.1 Attività di cantiere con cingolato - ore 11:20:41

Figura 27: Andamento di pressione sonora e spettrogramma relativi al rumore determinato da attività di cantiere e da un mezzo cingolato. Campo di frequenza 10-8000 Hz. Rilievo audio effettuato dalle 11:20:41 alle 11:23:41.

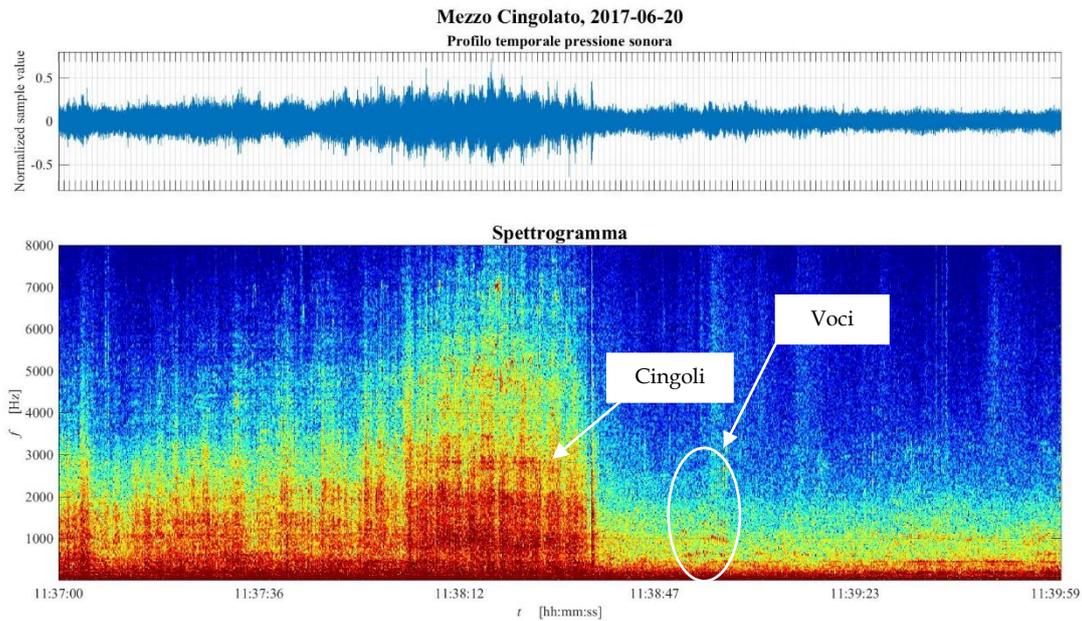
4.6.2 Attività di cantiere con cingolato - ore 11:37:00

Figura 28: Andamento di pressione sonora e spettrogramma relativi al rumore di un mezzo cingolato. Campo di frequenza 10-8000 Hz. Rilievo audio effettuato dalle 11:37:00 alle 11:40:00.

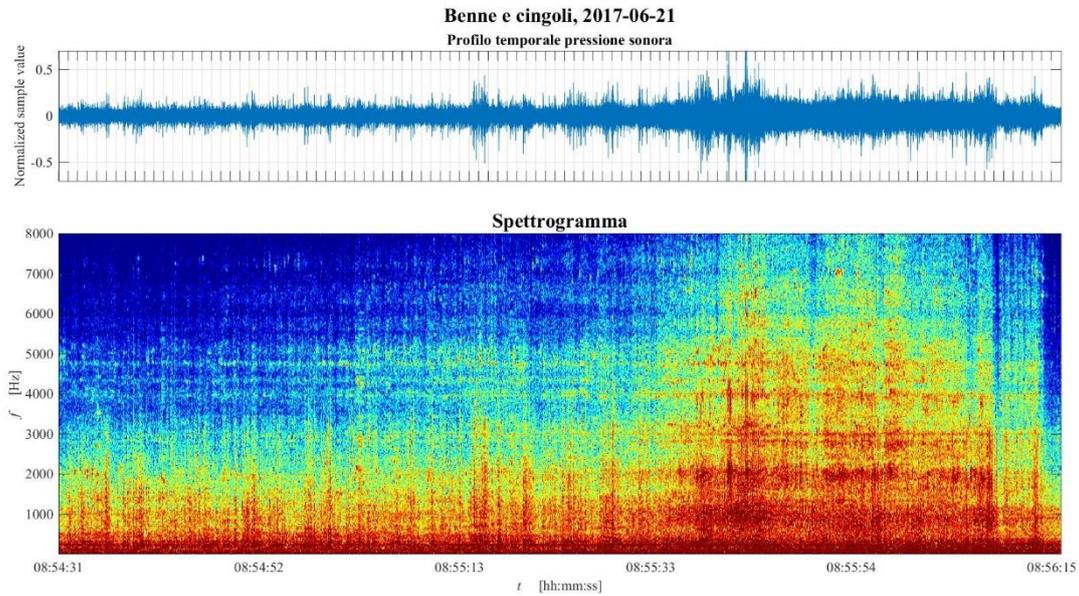
Figura 29: Andamento di pressione sonora e spettrogramma relativi ad attività di mezzo cingolato con benne. Campo di frequenza 10-8000 Hz. Rilievo audio effettuato dalle 08:54:31 alle 08:56:16.
