Progetto **STUDIO B.6.72 B/13**

**ATTIVITÀ DI RILEVAMENTO PER IL
MONITORAGGIO DEGLI EFFETTI PRODOTTI
DALLA COSTRUZIONE DELLE OPERE ALLE
BOCCE LAGUNARI**

Documento **MACROATTIVITÀ: RUMORE
I RAPPORTO DI VALUTAZIONE
PERIODO DI RIFERIMENTO: DA MAGGIO AD
AGOSTO 2017**

Emissione **15 Settembre 2017**

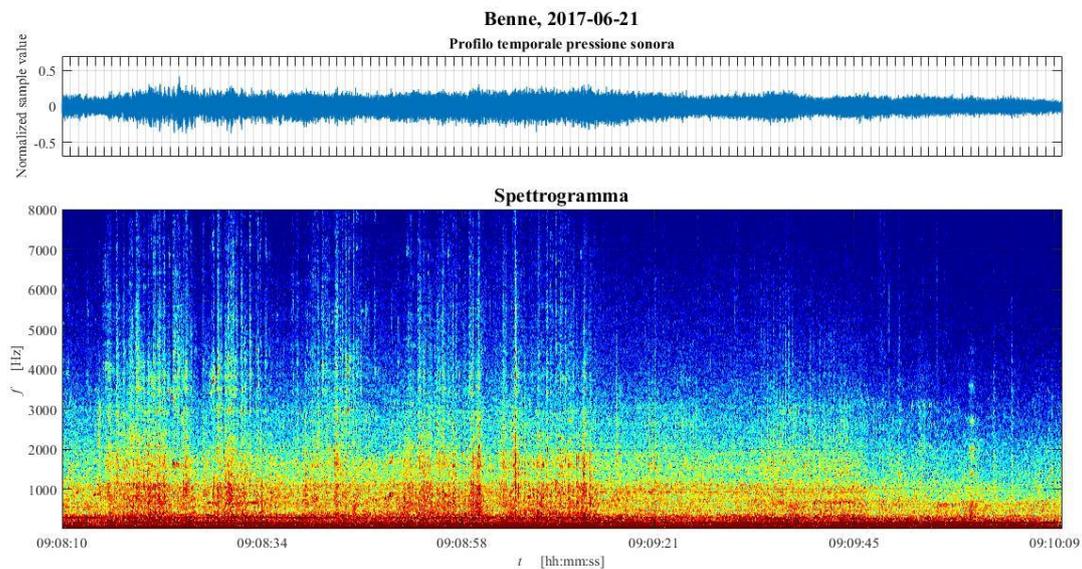
Figura 30: Andamento di pressione sonora e spettrogramma relativi al rumore delle benne di un mezzo cingolato. Campo di frequenza 10-8000 Hz. Rilievo audio effettuato dalle 09:08:10 alle 09:10:10.

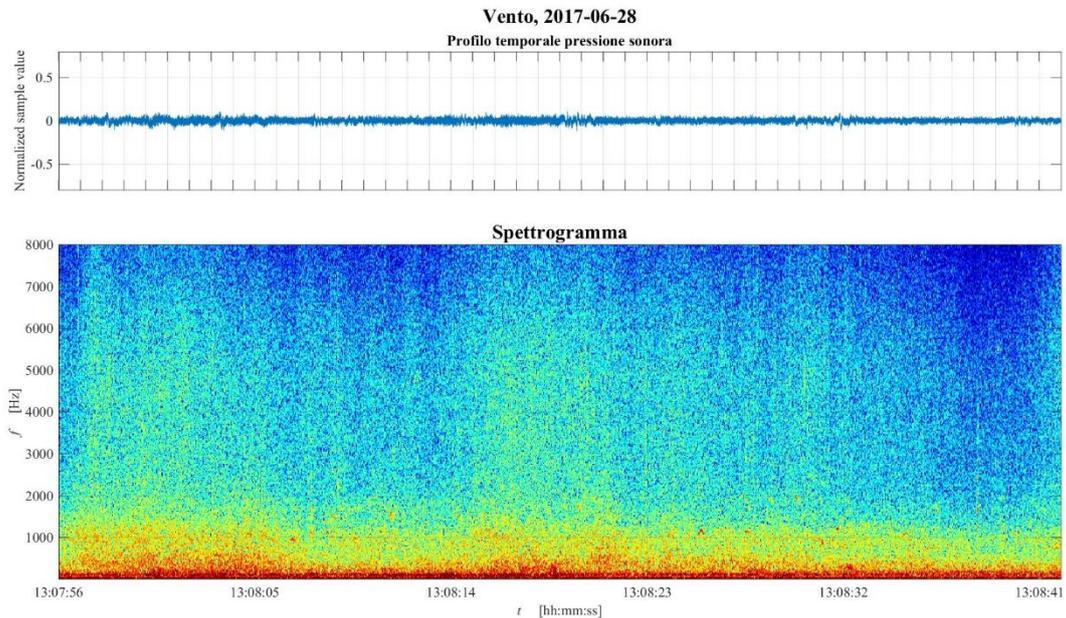
Figura 31: Andamento di pressione sonora e spettrogramma relativi alla presenza di vento. Campo di frequenza 10-8000 Hz. Rilievo audio effettuato dalle 13:07:56 alle 13:08:42.

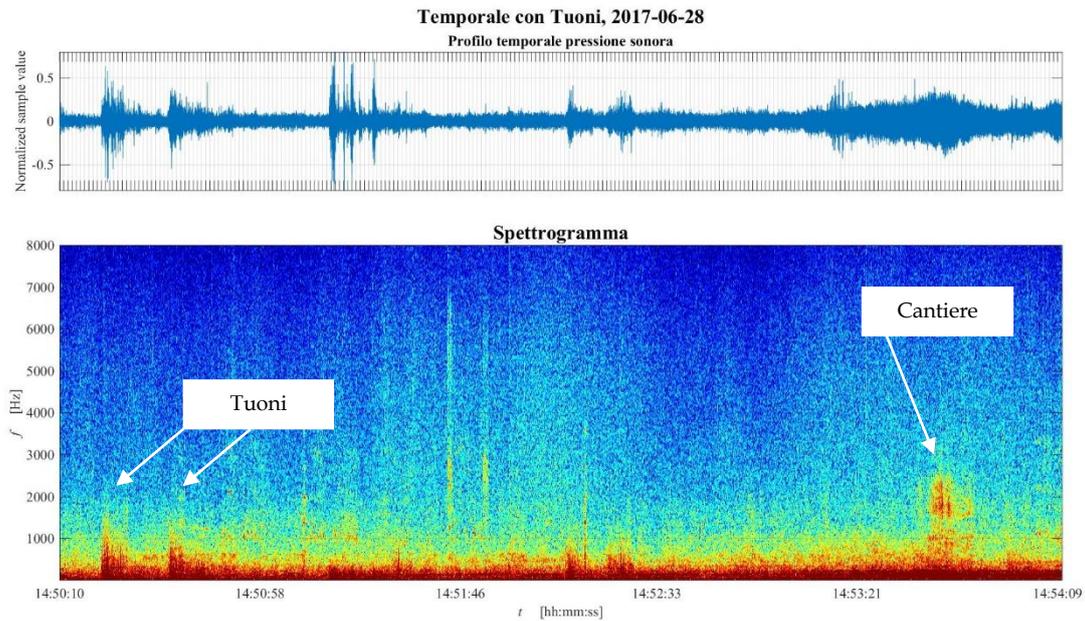
Figura 32: Andamento di pressione sonora e spettrogramma relativi ad un temporale con tuoni. Campo di frequenza 10-8000 Hz. Rilievo audio effettuato dalle 14:50:10 alle 14:54:10.

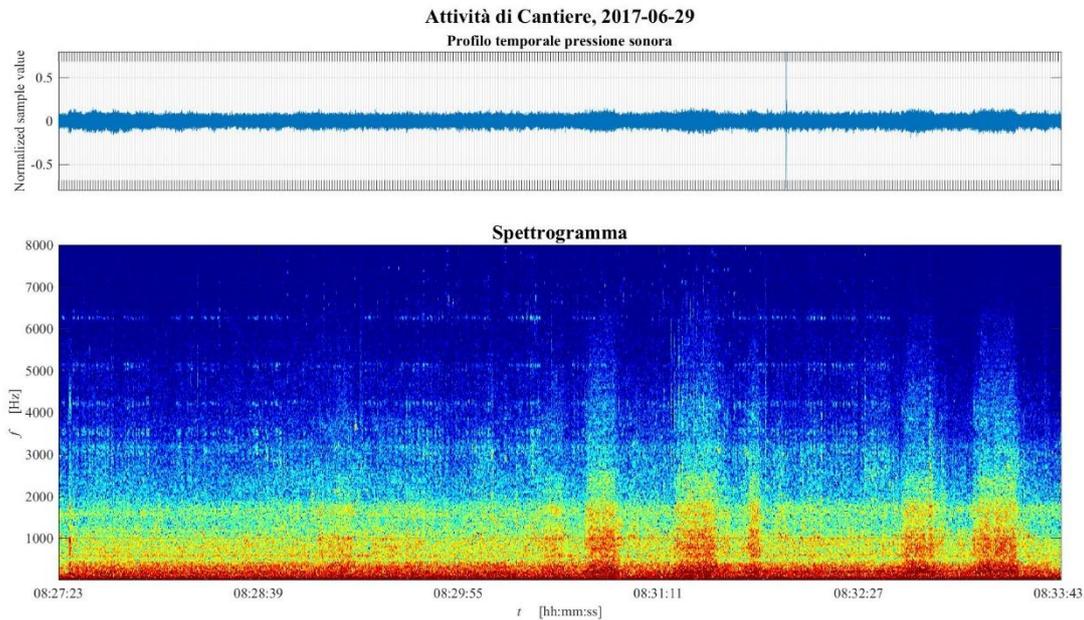
Figura 33: Andamento di pressione sonora e spettrogramma relativi ad attività di cantiere. Campo di frequenza 10-8000 Hz. Rilievo audio effettuato dalle 08:27:23 alle 08:33:44.

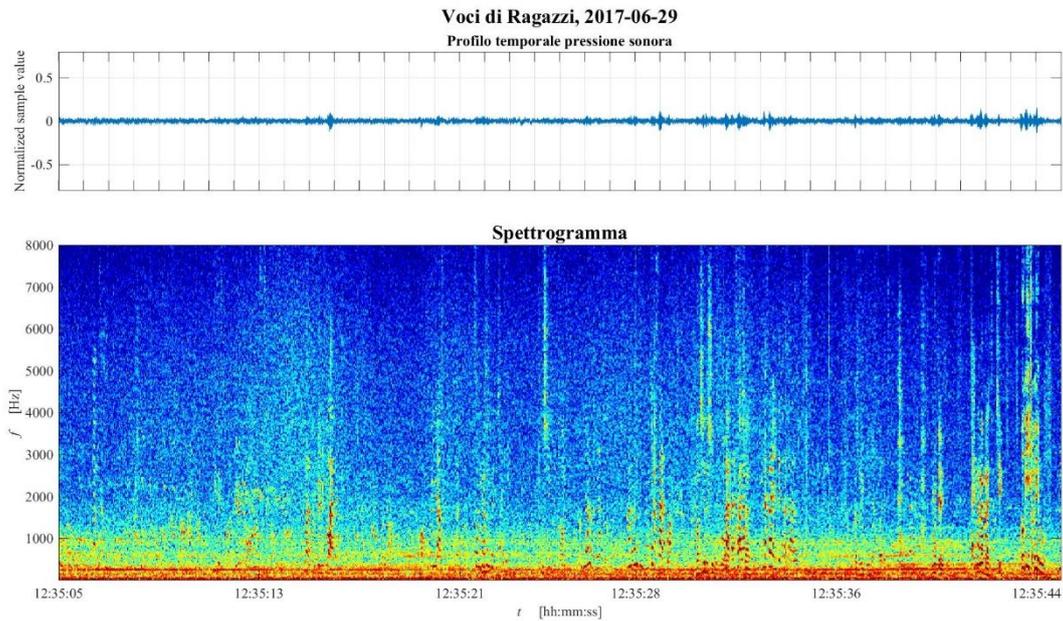
Figura 34: Andamento di pressione sonora e spettrogramma relativi alle voci di ragazzi. Campo di frequenza 10-8000 Hz. Rilievo audio effettuato dalle 12:35:05 alle 12:35:44.

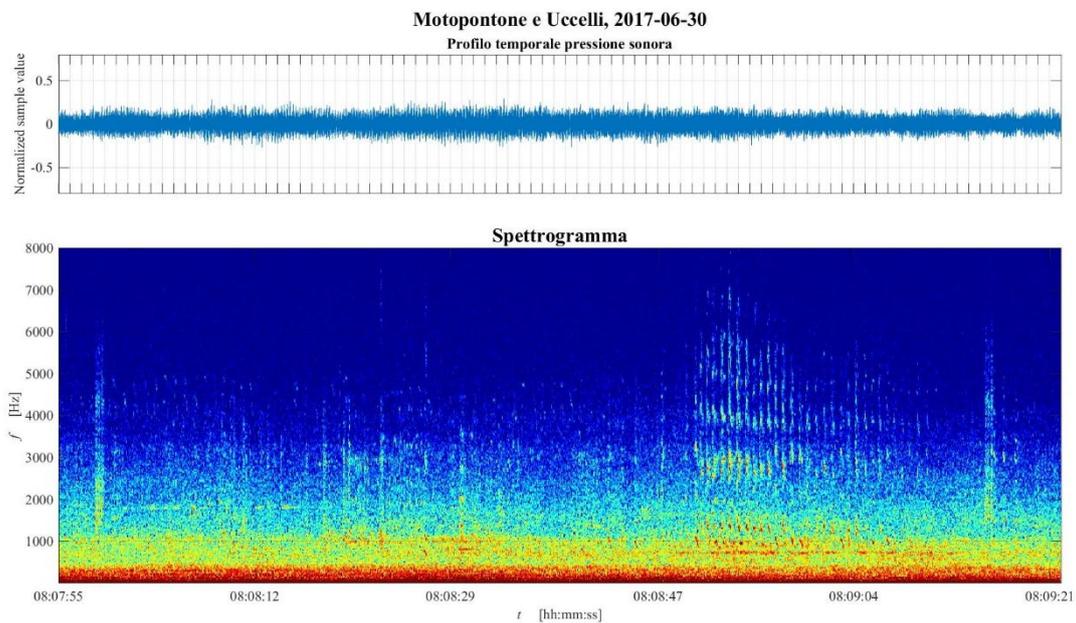
Figura 35: Andamento di pressione sonora e spettrogramma relativi ad un motopontone e al canto di uccelli. Campo di frequenza 10-8000 Hz. Rilievo audio effettuato dalle 08:07:55 alle 08:09:22.

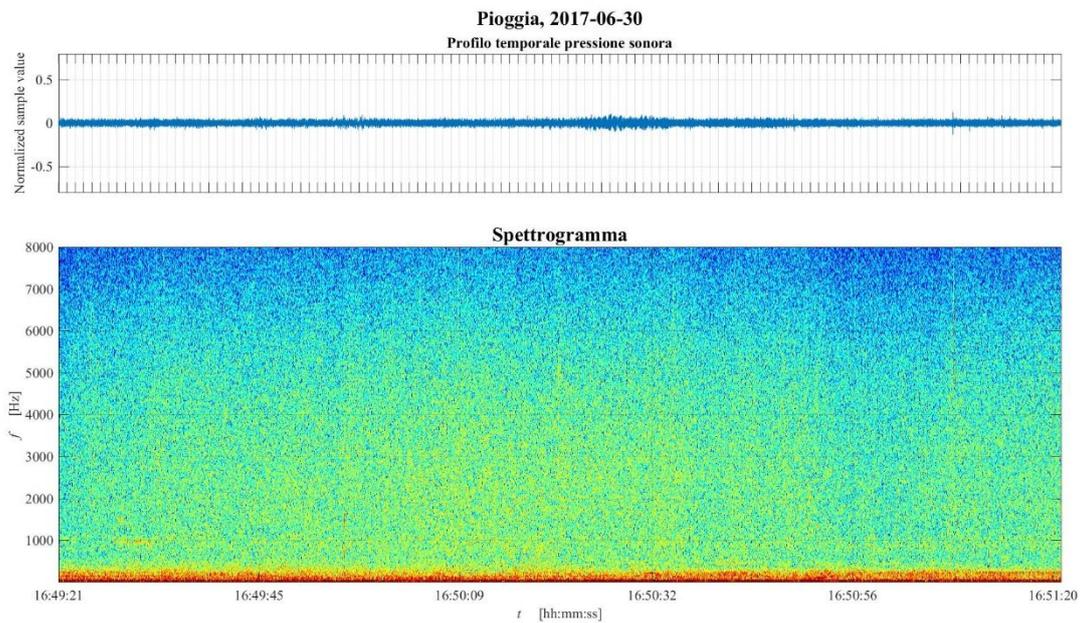
Figura 36: Andamento di pressione sonora e spettrogramma relativi alla presenza di pioggia. Campo di frequenza 10-8000 Hz. Rilievo audio effettuato dalle 16:49:21 alle 16:51:21.

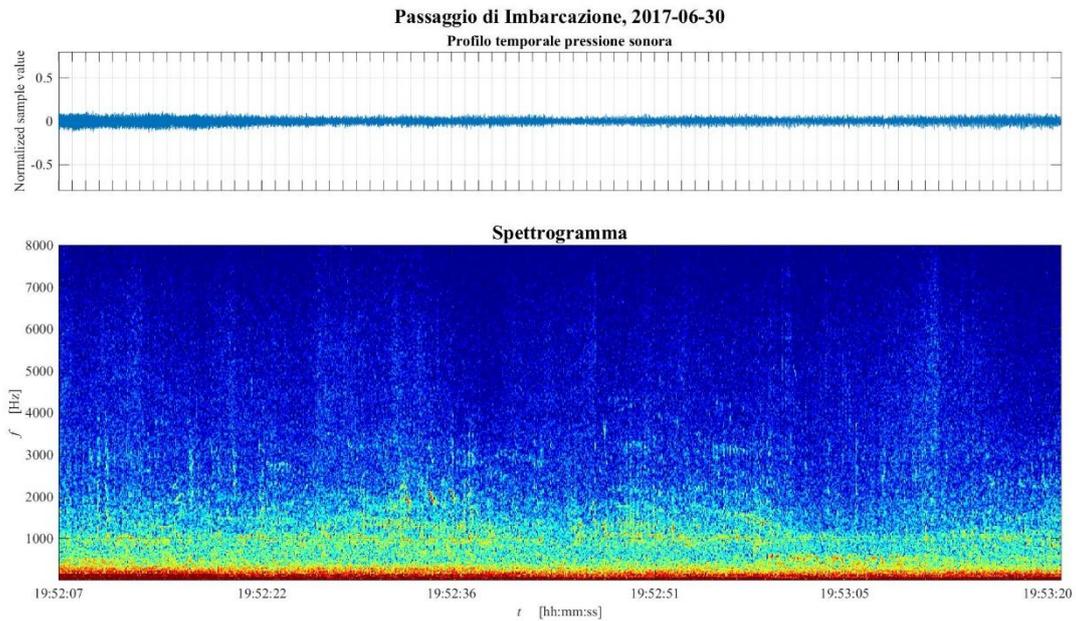
Figura 37: Andamento di pressione sonora e spettrogramma relativi al passaggio di una imbarcazione. Campo di frequenza 10-8000 Hz. Rilievo audio effettuato dalle 19:52:07 alle 19:53:20.

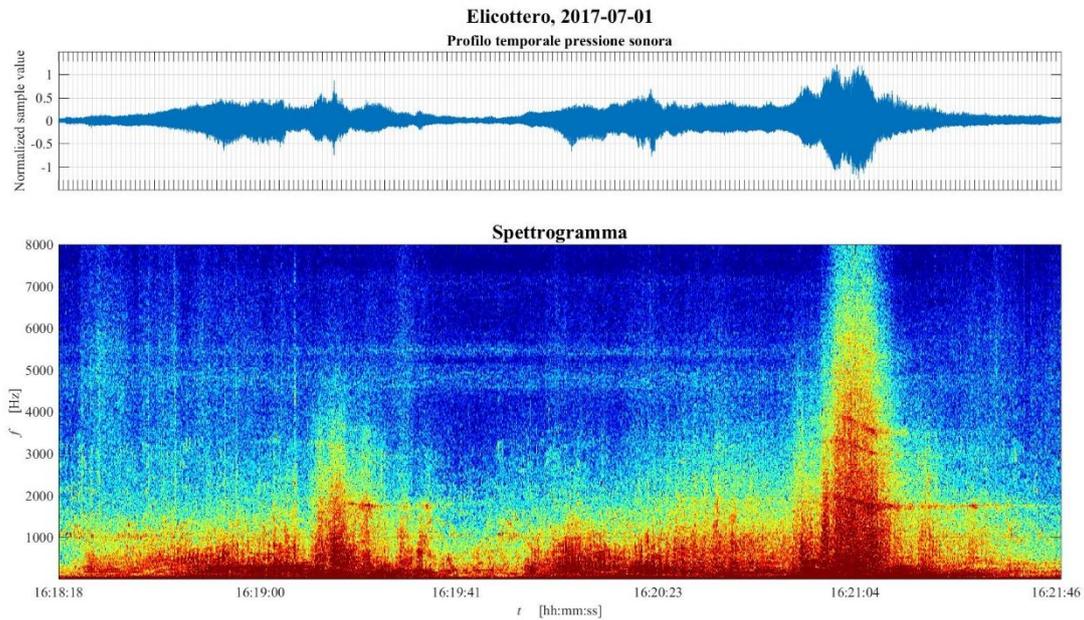
Figura 38: Andamento di pressione sonora e spettrogramma relativi al sorvolo di un elicottero. Campo di frequenza 10-8000 Hz. Rilievo audio effettuato dalle 16:18:18 alle 16:21:47.

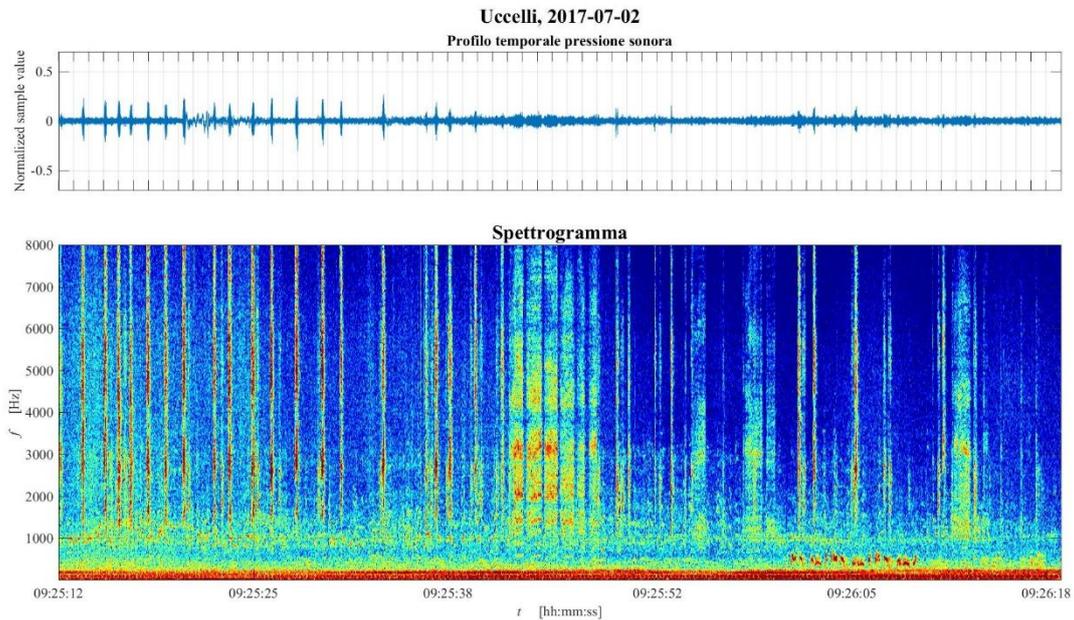
Figura 39: Andamento di pressione sonora e spettrogramma relativi al canto di uccelli. Campo di frequenza 10-8000 Hz. Rilievo audio effettuato dalle 09:25:12 alle 09:26:19.

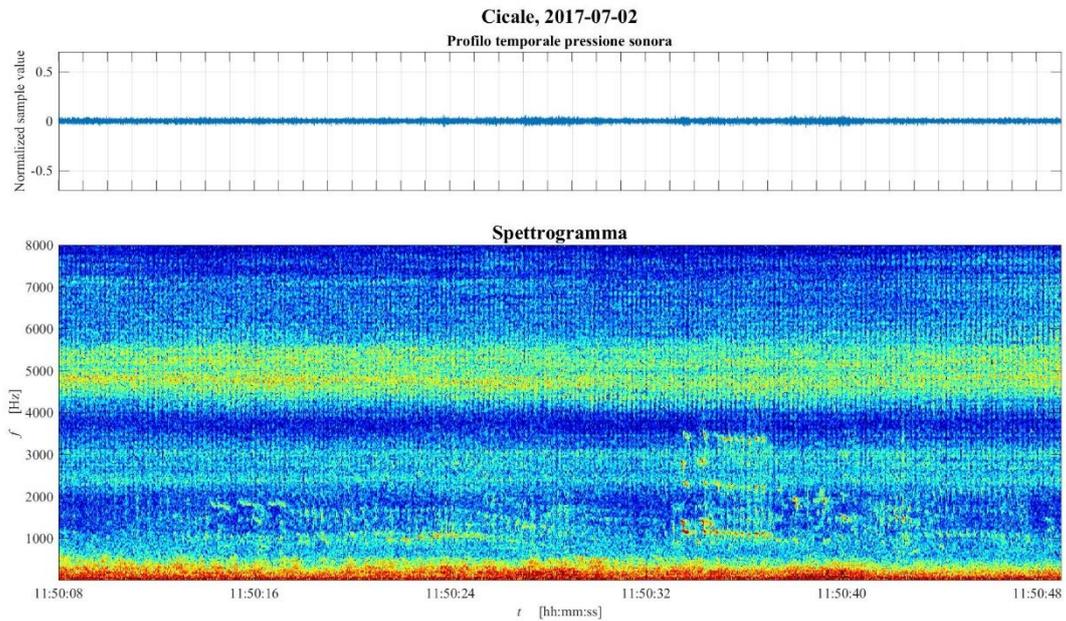
Figura 40: Andamento di pressione sonora e spettrogramma relativi al verso di cicale. Campo di frequenza 10-8000 Hz. Rilievo audio effettuato dalle 11:50:08 alle 11:50:49.

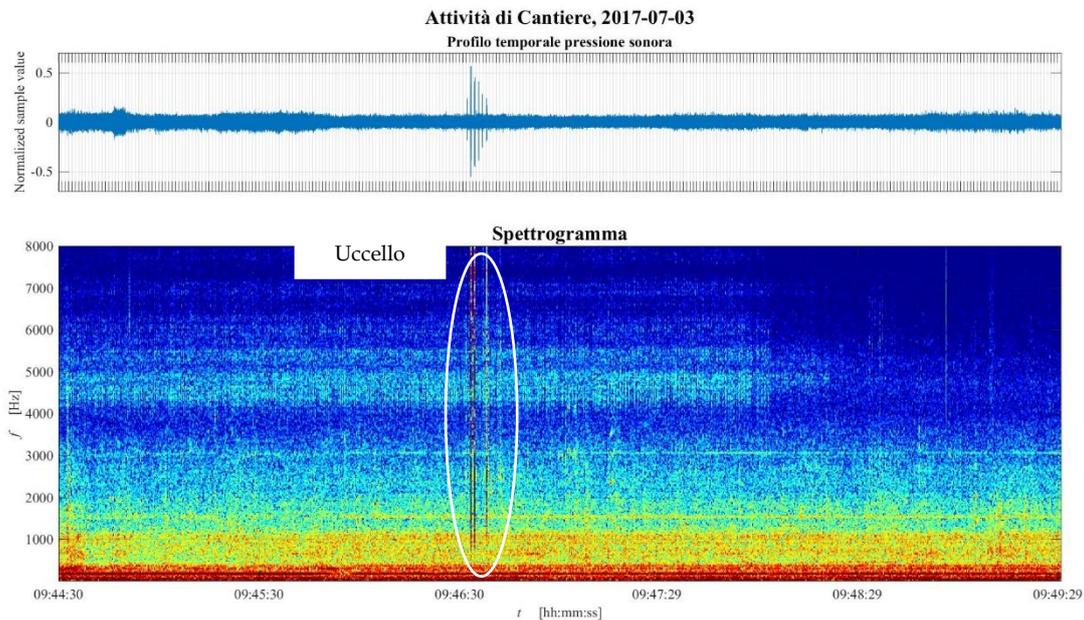
Figura 41: Andamento di pressione sonora e spettrogramma relativi ad attività di cantiere. Campo di frequenza 10-8000 Hz. Rilievo audio effettuato dalle 09:44:30 alle 09:49:30.

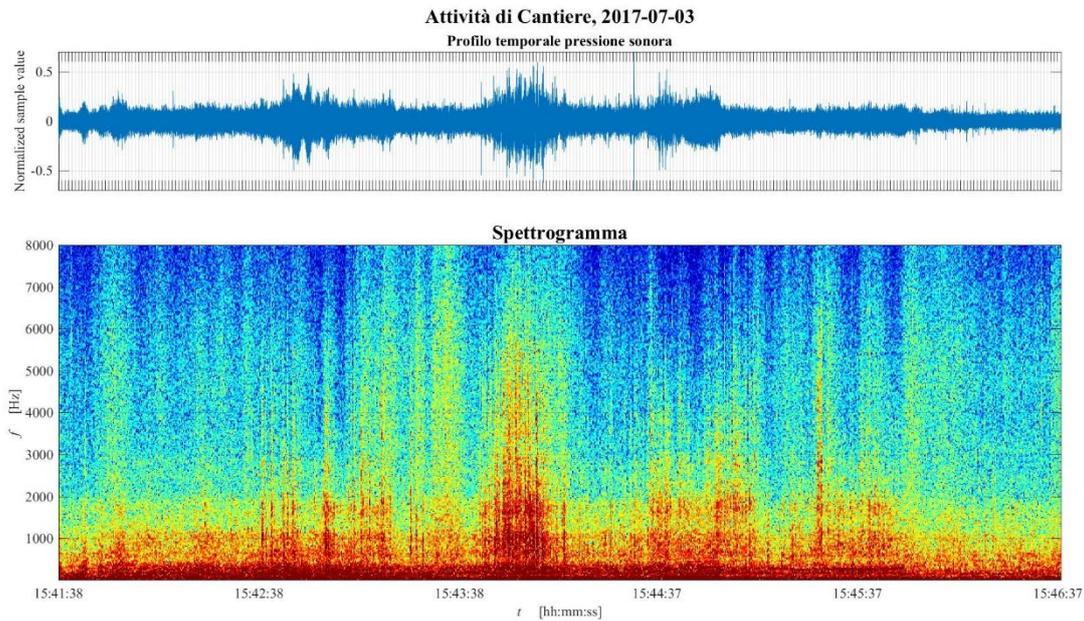
Figura 42: Andamento di pressione sonora e spettrogramma relativi ad attività di cantiere. Campo di frequenza 10-8000 Hz. Rilievo audio effettuato dalle 15:41:38 alle 15:46:38.

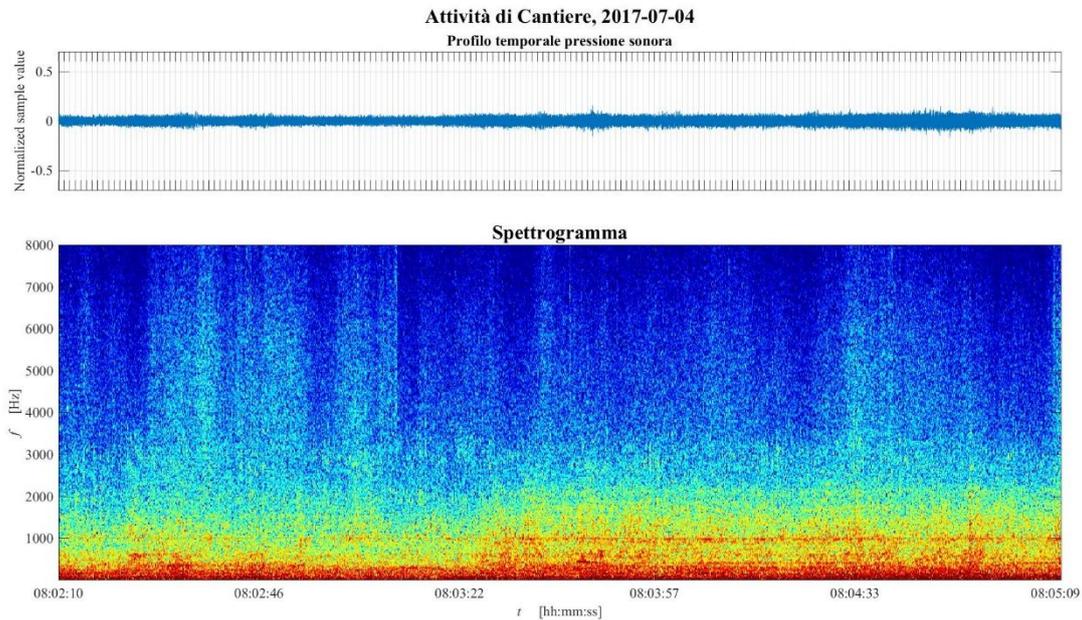
Figura 43: Andamento di pressione sonora e spettrogramma relativi ad attività di cantiere. Campo di frequenza 10-8000 Hz. Rilievo audio effettuato dalle 08:02:10 alle 08:05:10.

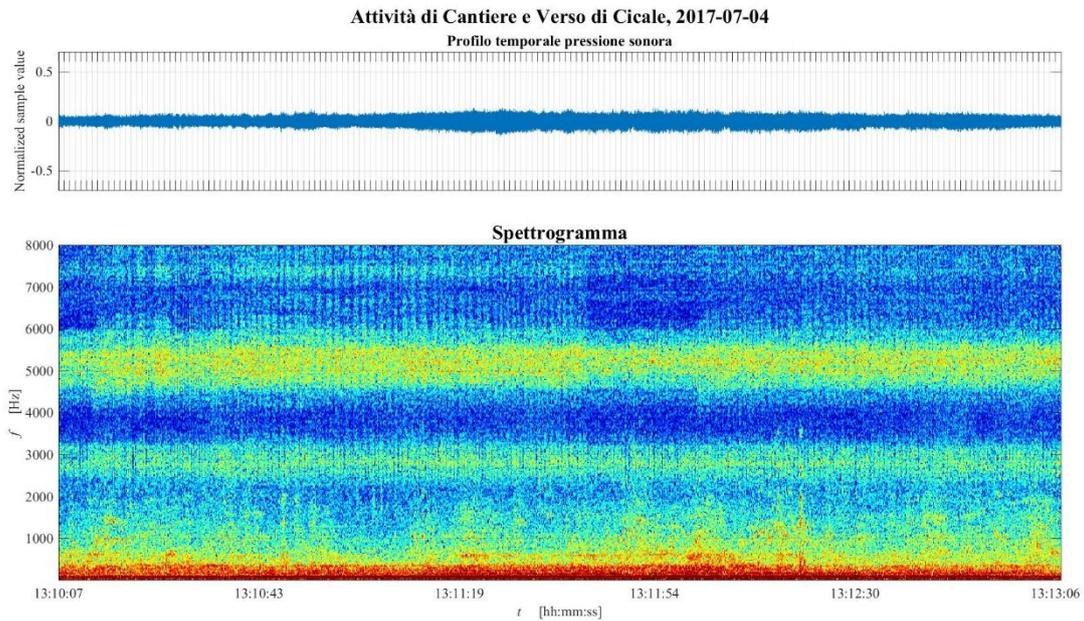
Figura 44: Andamento di pressione sonora e spettrogramma relativi ad attività di cantiere e al verso di cicale. Campo di frequenza 10-8000 Hz. Rilievo audio effettuato dalle 13:10:07 alle 13:13:07.

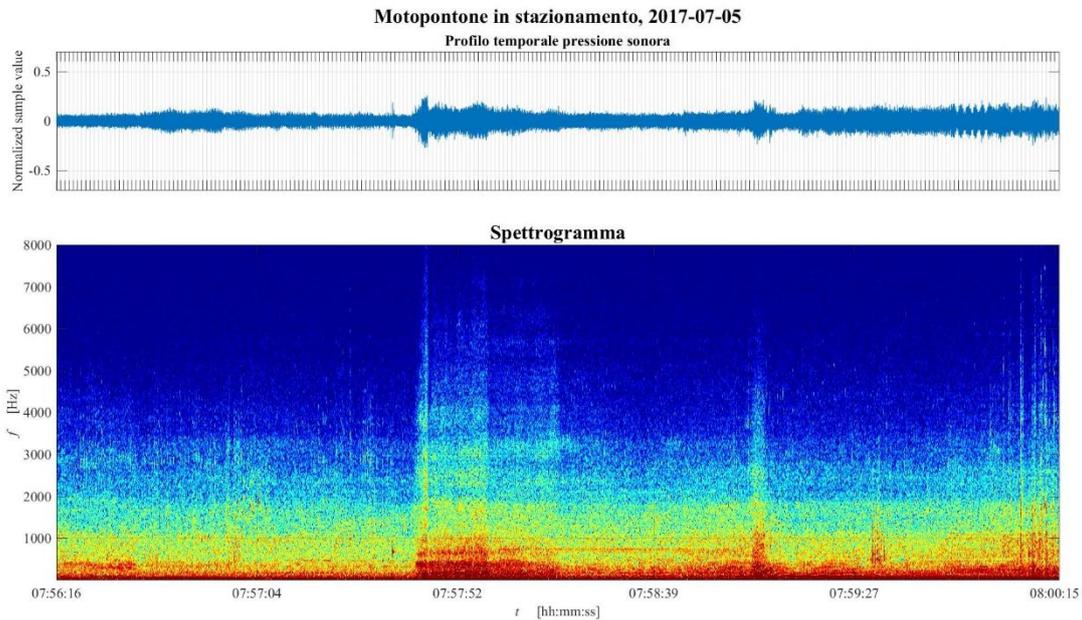
Figura 45: Andamento di pressione sonora e spettrogramma relativi ad un motopontone. Campo di frequenza 10-8000 Hz. Rilievo audio effettuato dalle 07:56:16 alle 08:00:16.

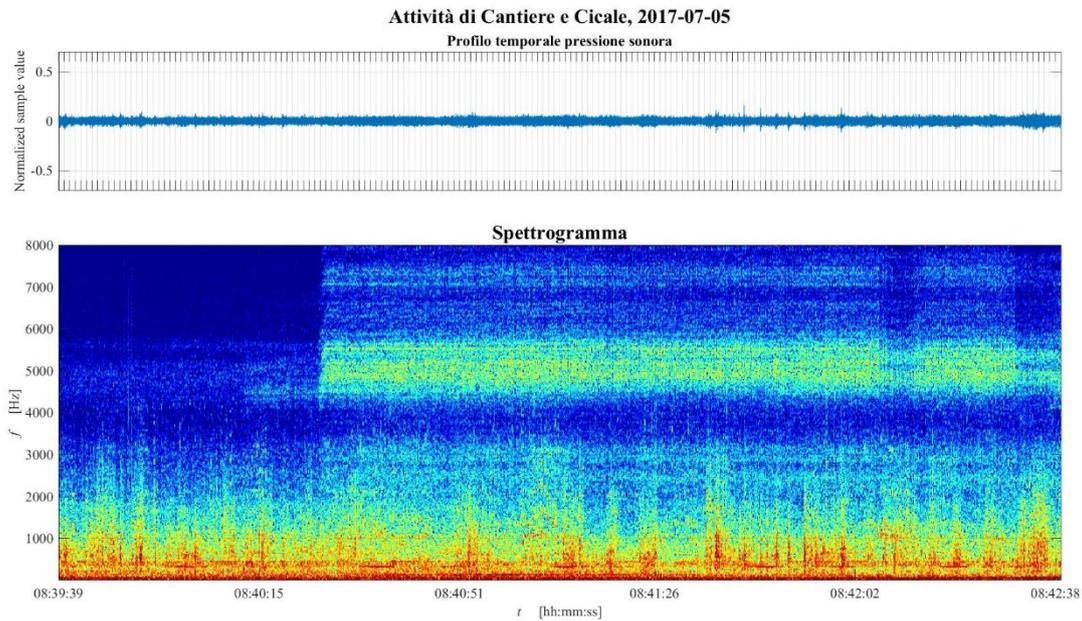
Figura 46: Andamento di pressione sonora e spettrogramma relativi a varie attività di cantiere e al verso di cicale. Campo di frequenza 10-8000 Hz. Rilievo audio effettuato dalle 08:39:39 alle 08:42:39.

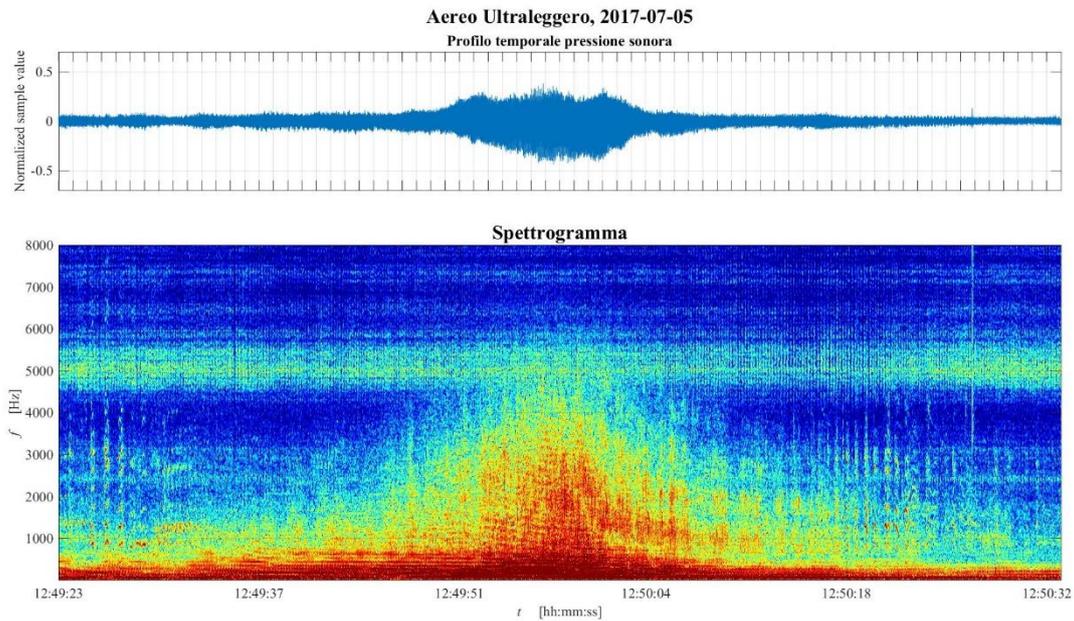
Figura 47: Andamento di pressione sonora e spettrogramma relativi al sorvolo di un aereo ultraleggero. Campo di frequenza 10-8000 Hz. Rilievo audio effettuato dalle 12:49:23 alle 12:50:33.

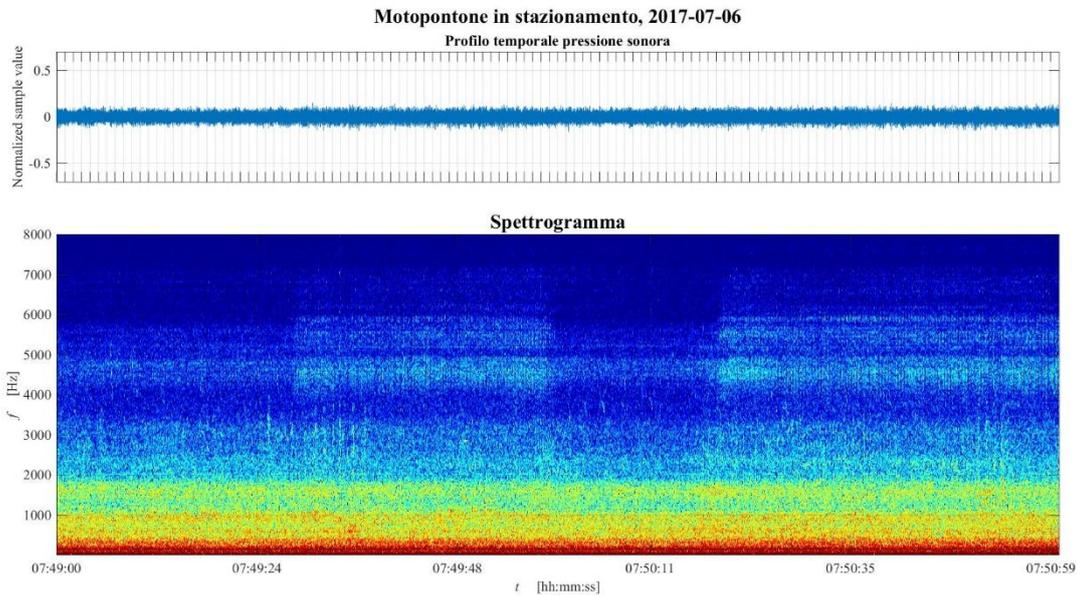
Figura 48: Andamento di pressione sonora e spettrogramma relativi al rumore di un motopontone in stazionamento. Campo di frequenza 10-8000 Hz. Rilievo audio effettuato dalle 07:49:00 alle 07:51:00.

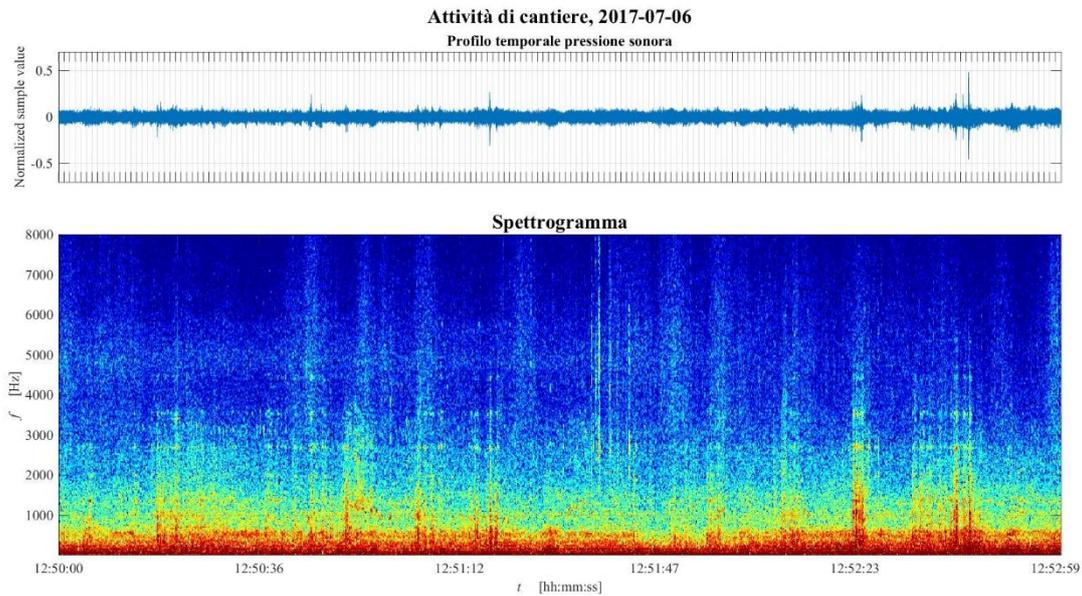
Figura 49: Andamento di pressione sonora e spettrogramma relativi al rumore di attività di cantiere. Campo di frequenza 10-8000 Hz. Rilievo audio effettuato dalle 12:50:00 alle 12:53:00.

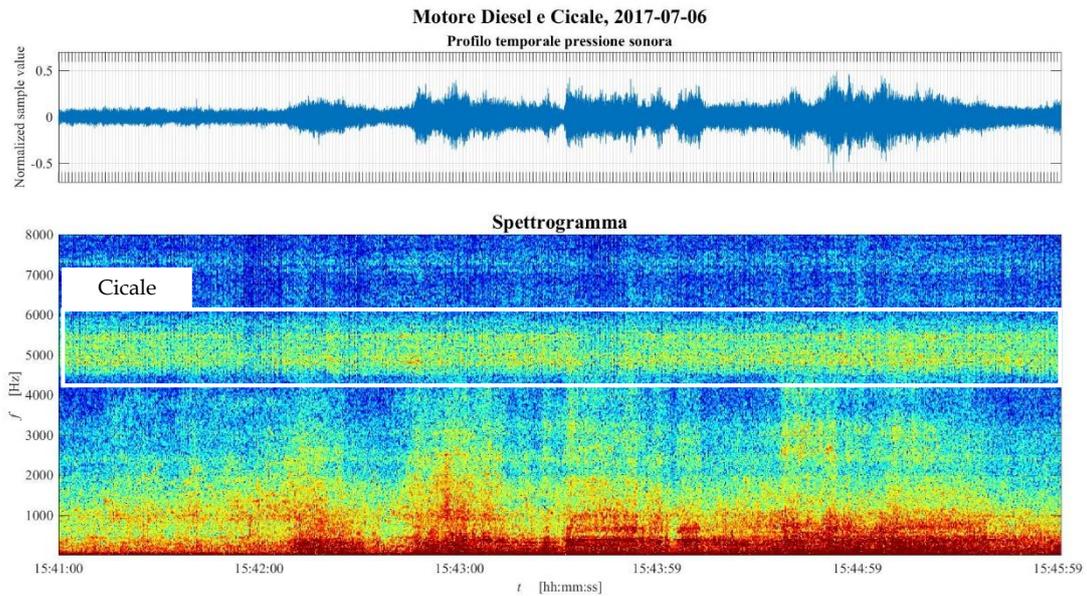
Figura 50: Andamento di pressione sonora e spettrogramma relativi al rumore di un motore Diesel a vari regimi. Campo di frequenza 10-8000 Hz. Rilievo audio effettuato dalle 15:41:00 alle 15:46:00.

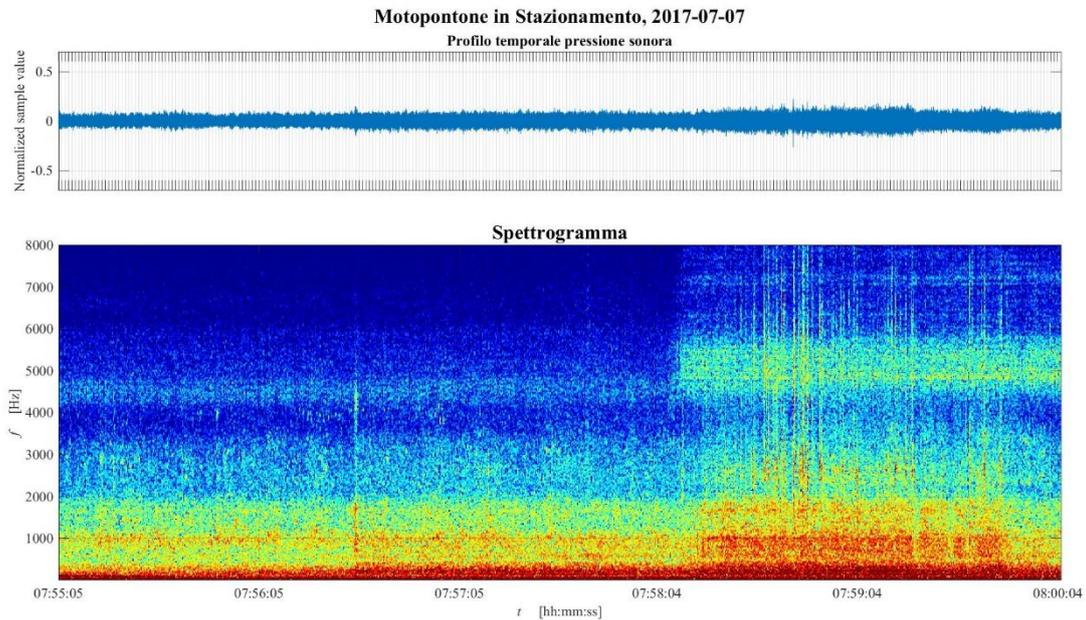
Figura 51: Andamento di pressione sonora e spettrogramma relativi ad un motopontone. Campo di frequenza 10-8000 Hz. Rilievo audio effettuato dalle 07:55:05 alle 08:00:05.

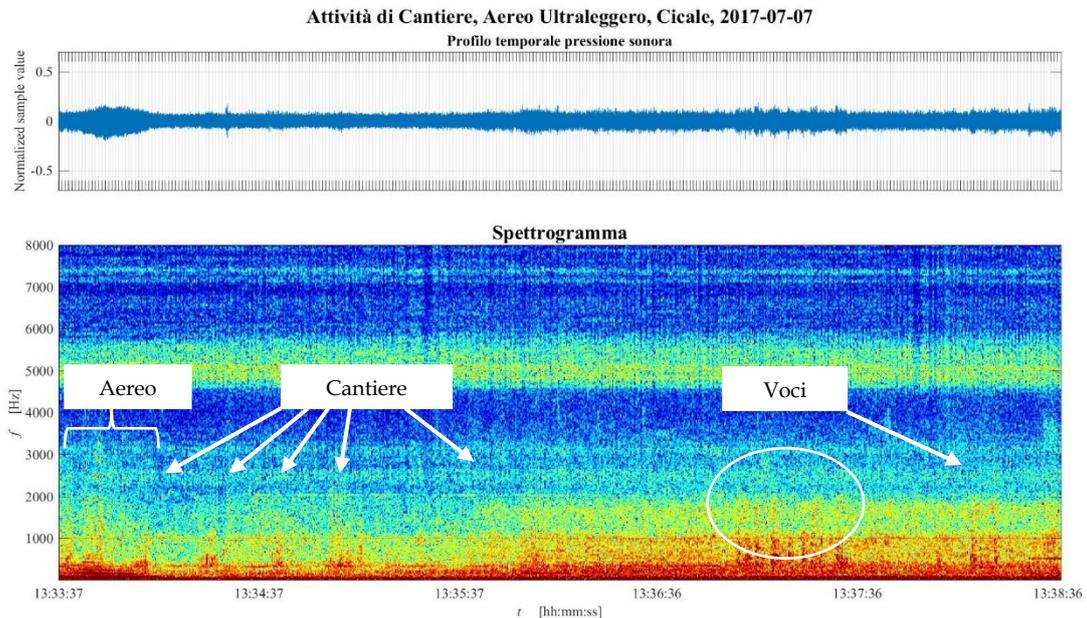
Figura 52: Andamento di pressione sonora e spettrogramma relativi ad alcune attività di cantiere, al verso di cicale e al sorvolo di un aereo ultraleggero. Campo di frequenza 10-8000 Hz. Rilievo audio effettuato dalle 13:33:37 alle 13:38:37.
