Progetto **STUDIO B.6.72 B/5**

**ATTIVITÀ DI RILEVAMENTO PER IL
MONITORAGGIO DEGLI EFFETTI PRODOTTI
DALLA COSTRUZIONE DELLE OPERE ALLE
BOCCHIE LAGUNARI**

Documento **MACROATTIVITÀ: RUMORE
RAPPORTO FINALE**

Emissione **1 Luglio 2010**

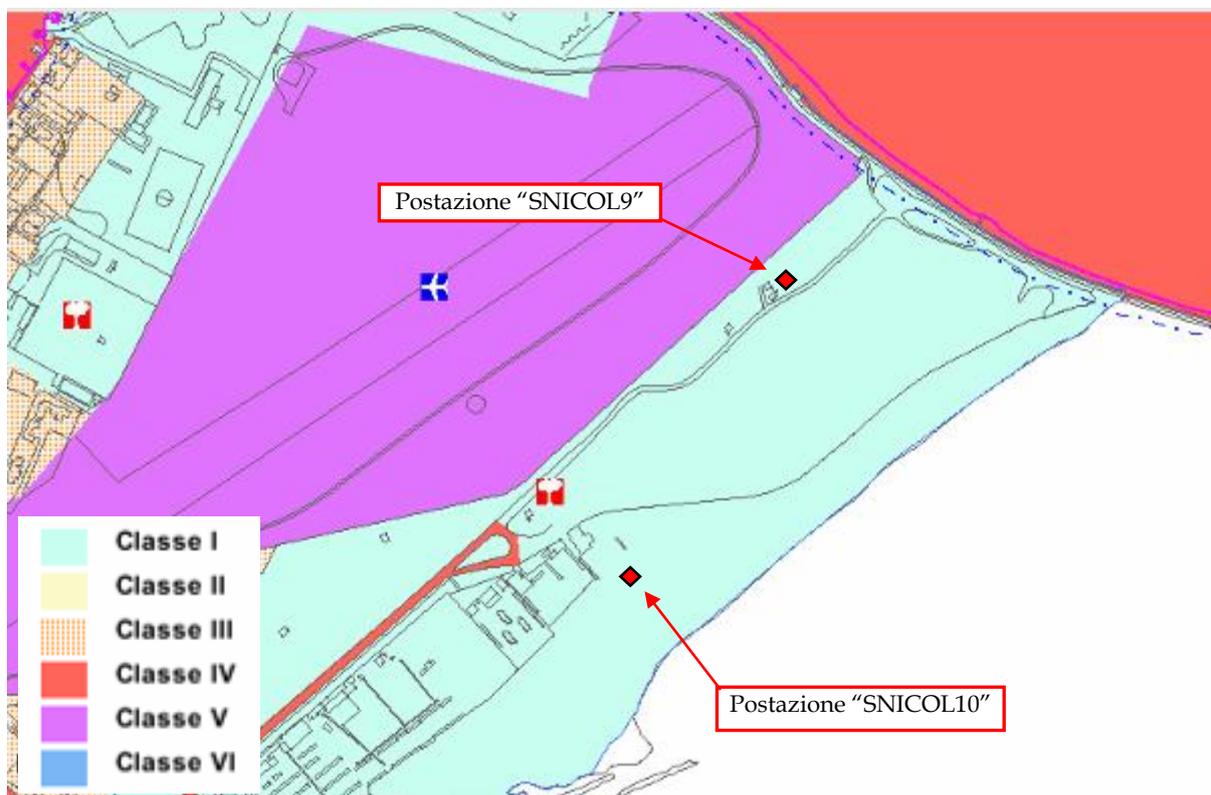
Figura 1: Estratto del Piano di classificazione acustica del territorio comunale di Venezia. Particolare della zona in cui sono situate le due postazioni di monitoraggio

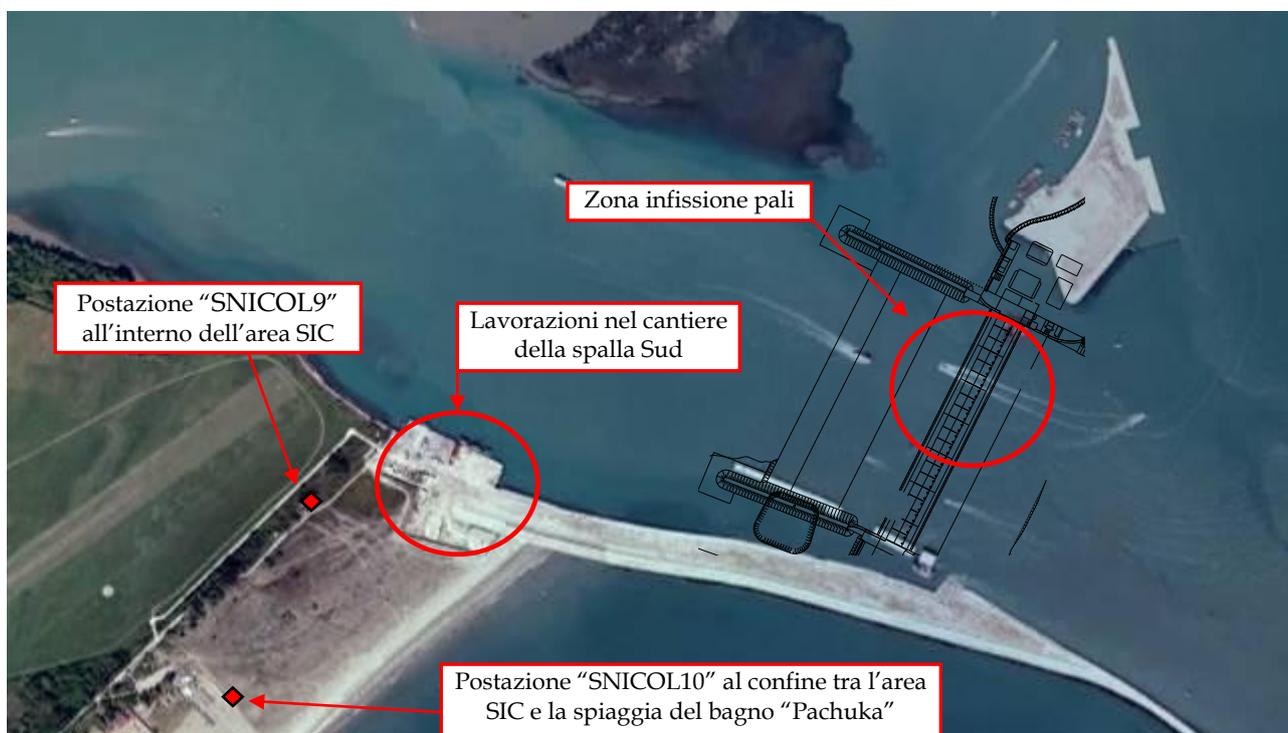
Figura 2: Foto aerea di parte della Bocca di Lido con individuazione delle postazioni di misura e delle zone di attività di cantiere

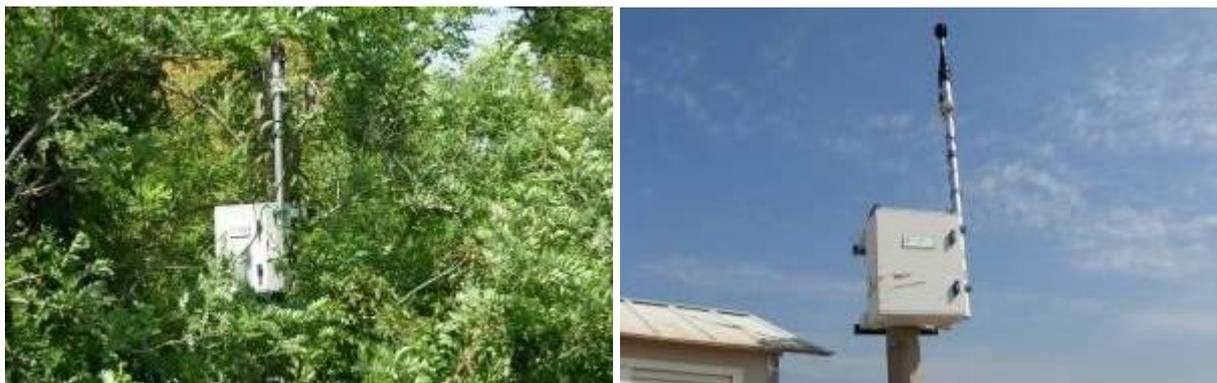
Figura 3: Foto della centralina di monitoraggio nella postazione SNICOL9 (a sinistra) e SNICOL10 (a destra), scattate il 19 giugno 2009

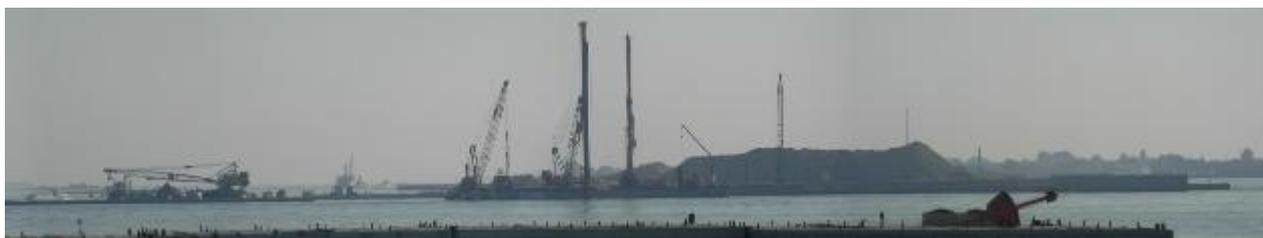
Attività: battitura pali sul lato Sud della bocca di Lido in prossimità dell'Isola Nuova.

Figura 4: Foto della zona di cantiere nella bocca di Lido. Al centro si può notare la macchina battipalo con i due lati di battitura. Foto scattata in data 19 giugno 2009

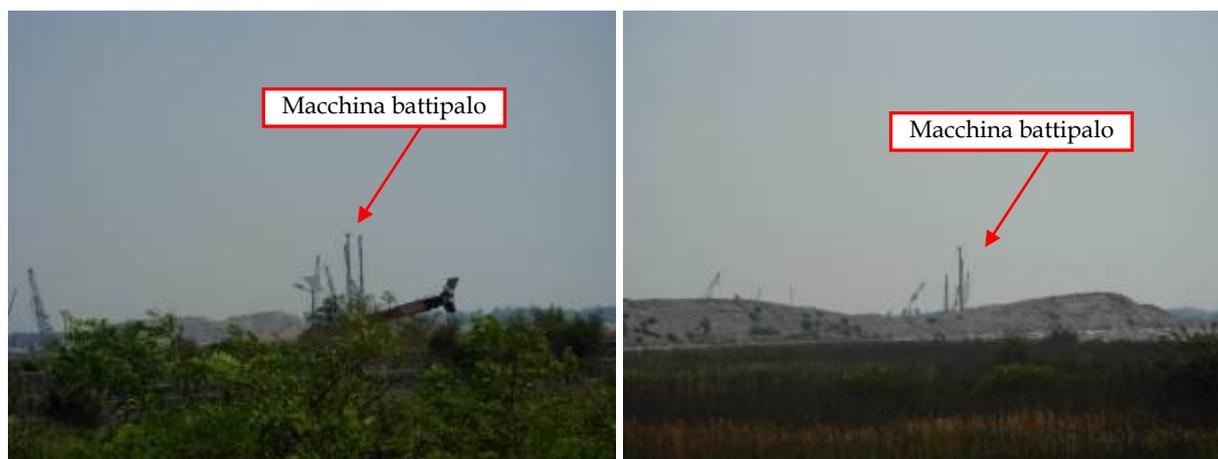
Figura 5: Foto della macchina battipalo, scattate il 19 giugno 2009 in corrispondenza della postazione SNICOL9 (a sinistra) e della postazione SNICOL10 (a destra)

Il monitoraggio ha avuto lo scopo principale di valutare la rumorosità rilevata presso l'area SIC di S. Nicolò, dovuta all'attività della macchina battipalo in prossimità della spalla sud. La battitura pali è stata effettuata attraverso l'utilizzo di una macchina battipalo, con due dispositivi di battitura, funzionanti spesso in contemporanea, situati sui lati del pontone. Questa configurazione ha permesso di battere fino a 28 pali al giorno. Il numero di pali battuti rilevati dalle centraline di monitoraggio ed i relativi livelli equivalenti dei periodi diurni sono riportati in tabella seguente. È importante specificare che il numero di pali effettivamente battuti potrebbe non coincidere con il numero di pali rilevati dalle centraline di monitoraggio: ciò è dovuto al fatto che, data la distanza della macchina battipalo dalle centraline, il rumore generato dalla battitura non era distinguibile in modo netto dal rumore di fondo, specialmente negli intervalli di tempo in cui erano presenti vento o pioggia o altri eventi rumorosi.

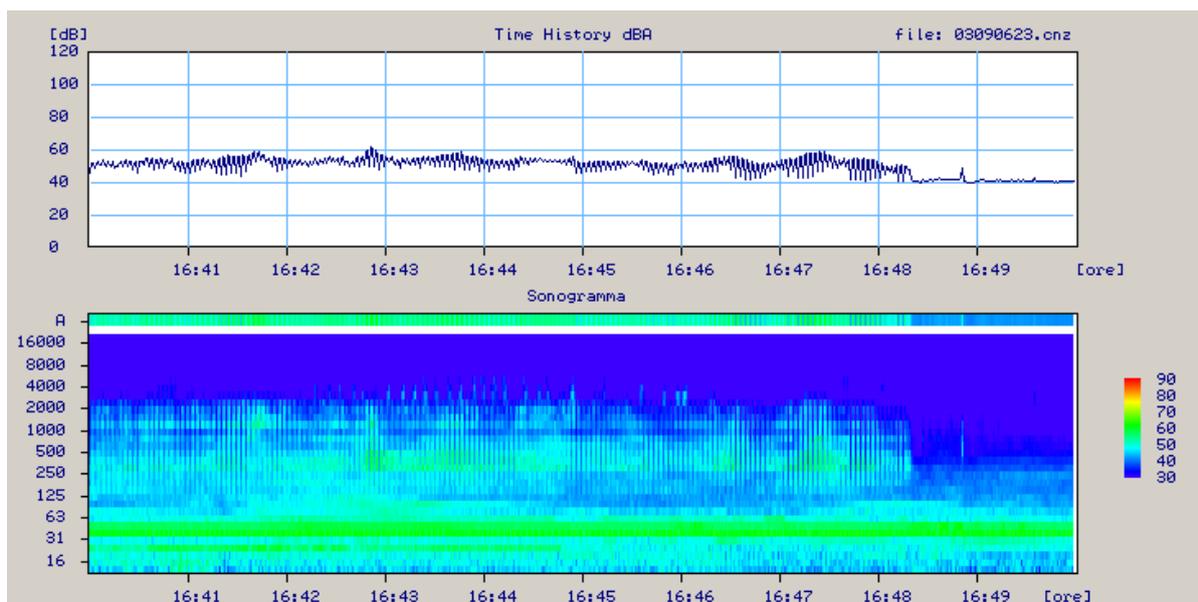
Figura 8: Profilo temporale e sonogramma rilevati nella postazione SNICOL9 in data 23 giugno 2009, estratto di 10 minuti relativo alla battitura di un palo

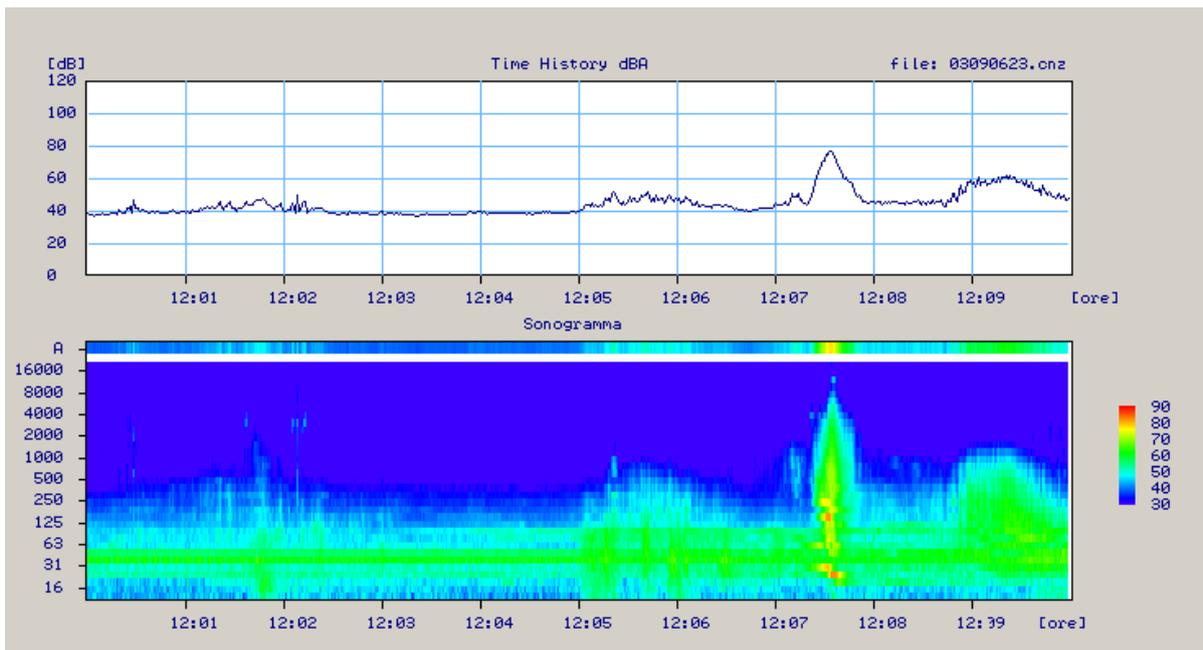
Figura 10: Profilo temporale e sonogramma rilevati nella postazione SNICOL9 in data 23 giugno 2009, estratto di 10 minuti relativo al passaggio di un elicottero (tra le 12:07 e le 12:08) e di un aereo (dopo le 12:09).
Si può notare inoltre la presenza del gruppo elettrogeno a 40 Hz

Durante il monitoraggio sono stati rilevati anche altri eventi rumorosi, estranei all'attività di cantiere, caratterizzati da frequenti passaggi di aeromobili (nei pressi dell'area SIC è infatti presente un campo volo), canto degli uccelli (specialmente nella postazione SNICOL9) ed eventi meteo (pioggia e vento). Nella postazione SNICOL9 è stata inoltre rilevata la presenza di un gruppo elettrogeno, funzionante a tratti, collocato all'ingresso del cantiere della spalla sud e caratterizzato da una frequenza intorno ai 40 Hz. La presenza di questo gruppo elettrogeno è stata evidenziata anche nei precedenti rapporti di monitoraggio effettuati a S. Nicolò. Nella postazione SNICOL10 sono stati poi rilevati sporadici eventi rumorosi provenienti dalla spiaggia del bagno Pachuka, caratterizzati dalla presenza di persone o di musica.

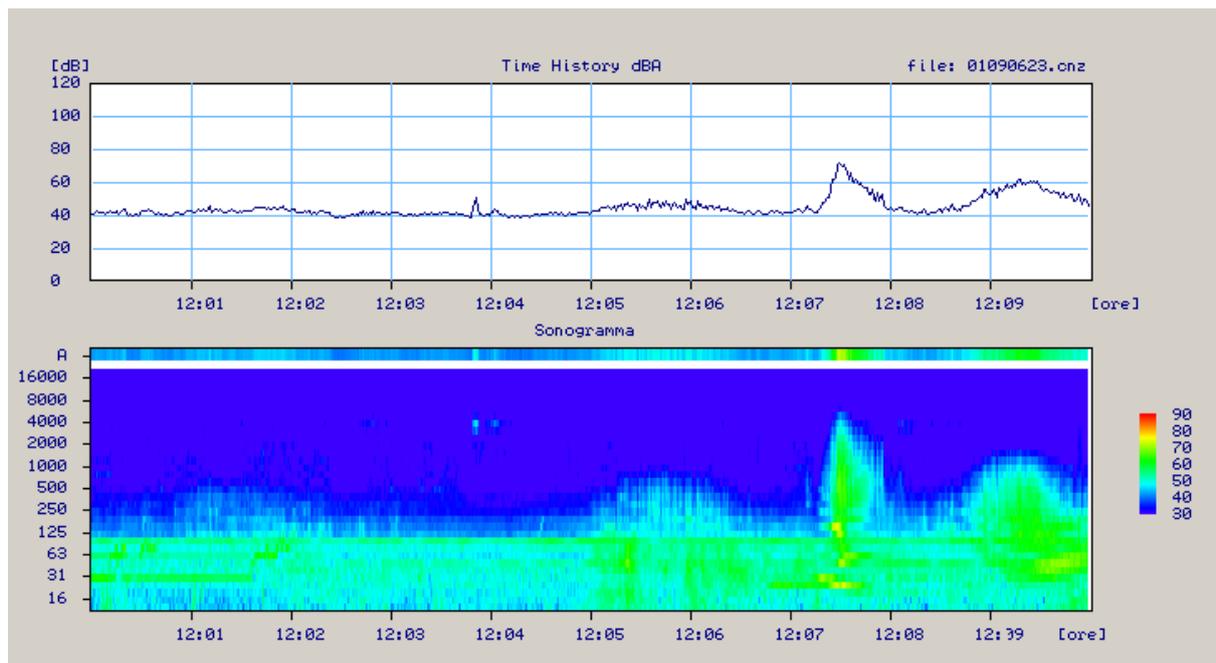
Figura 11: Profilo temporale e sonogramma rilevati nella postazione SNICOL10 in data 23 giugno 2009, estratto di 10 minuti relativo agli stessi eventi del precedente sonogramma (passaggio di elicottero e aereo)

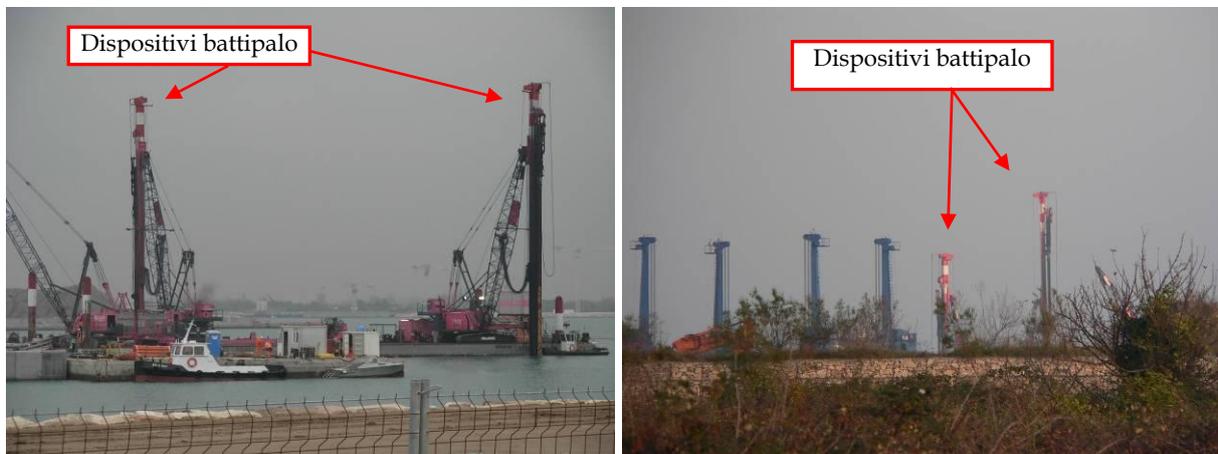
Figura 12: Foto della macchina battipalo scattate in prossimità della spalla sud (a sinistra, scattata il 24 novembre) e in corrispondenza della centralina di monitoraggio (a destra, scattata il 12 novembre)

Attività: battitura pali in prossimità della spalla Sud e lavorazioni nel cantiere della spalla Sud. Di seguito sono riportate alcune foto dell'attività in questione.

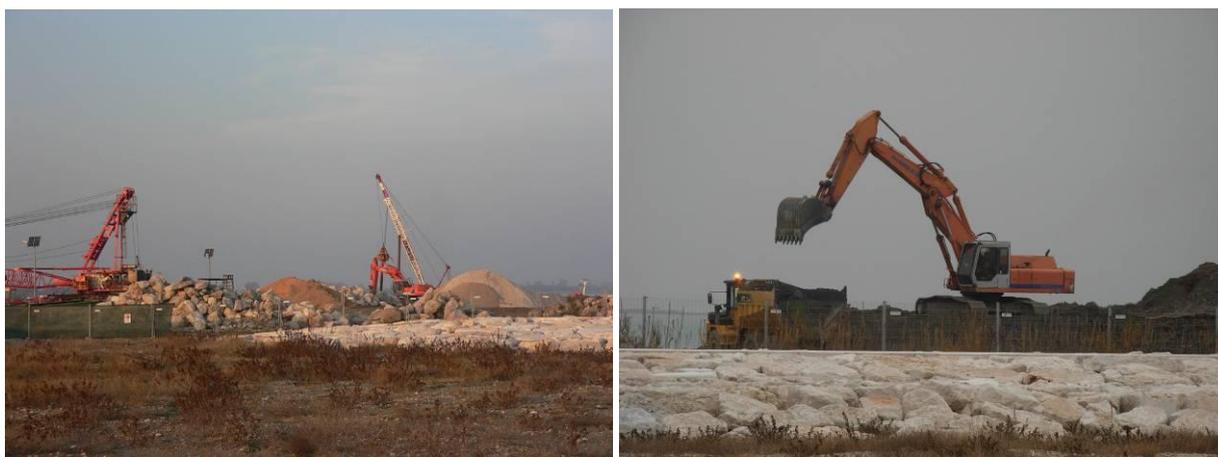
Figura 13: Foto di parte del cantiere della spalla Sud (a sinistra, scattata il 12 novembre) e particolare dell'attività di un escavatore (a destra, scattata il 24 novembre).

Oltre alla battitura pali sono state rilevate anche le attività provenienti dal cantiere della spalla Sud, caratterizzate dalle lavorazioni di piattaforme a ragno ed escavatori.

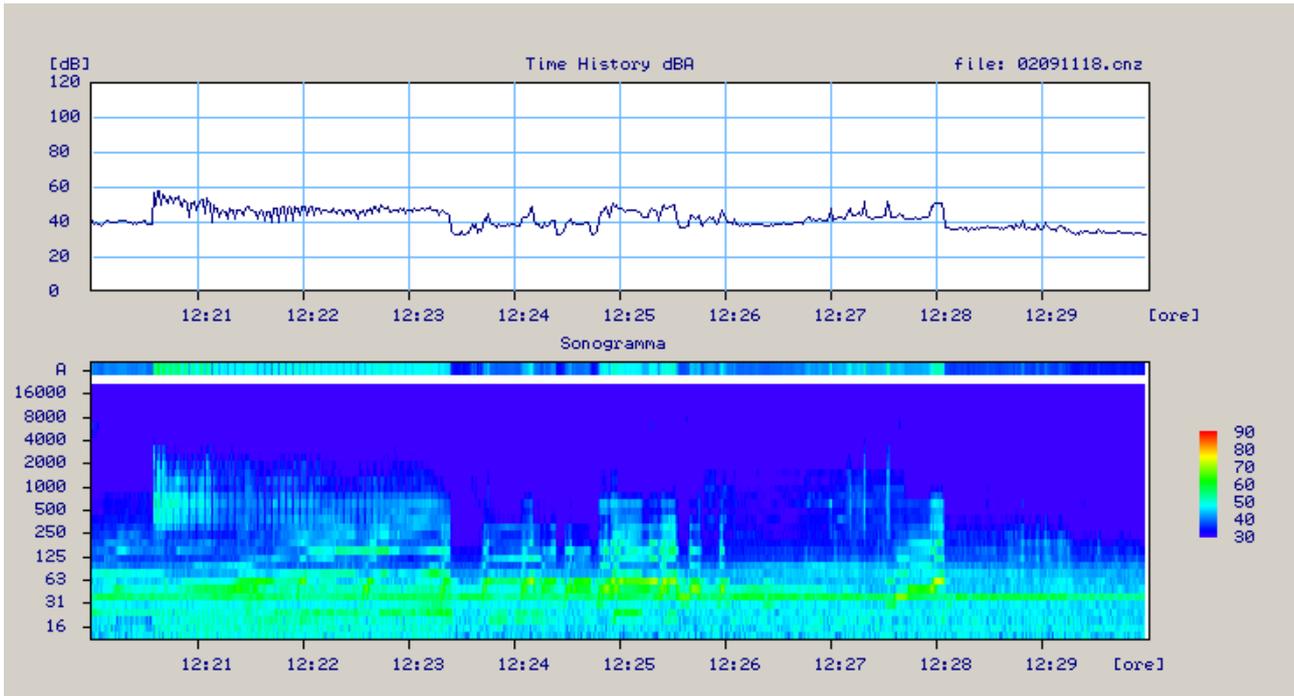
Figura 15: Profilo temporale e sonogramma rilevati in data 18 novembre 2009, estratto di 10 minuti relativo ad una battitura pali, rilevata tra le 12:20 e le 12:23 circa

Durante il periodo di monitoraggio sono stati battuti tra i 10 e i 28 pali in tutte le giornate (esclusi sabato e domenica), tuttavia il livello equivalente limite del periodo diurno non è stato mai superato. Ciò è dovuto principalmente alla notevole distanza della macchina battipalo dalla postazione di monitoraggio e alla parziale schermatura fornita dai terrapieni situati sulla spalla Sud. Inoltre, in certi periodi, le lavorazioni presenti nel cantiere della spalla Sud hanno mascherato il rumore della battitura. Per questi motivi in certe giornate il rumore della macchina battipalo non era distinguibile in modo netto dal rumore residuo, per cui il numero di pali rilevati dall'osservazione dei sonogrammi e dei profili temporali è stato inferiore al numero di pali effettivamente battuti (Tabella seguente). È comunque da segnalare che la battitura è stata rilevata con livelli più elevati soprattutto nelle prime giornate di monitoraggio (13 e 16 novembre), e con livelli meno elevati nelle restanti giornate.

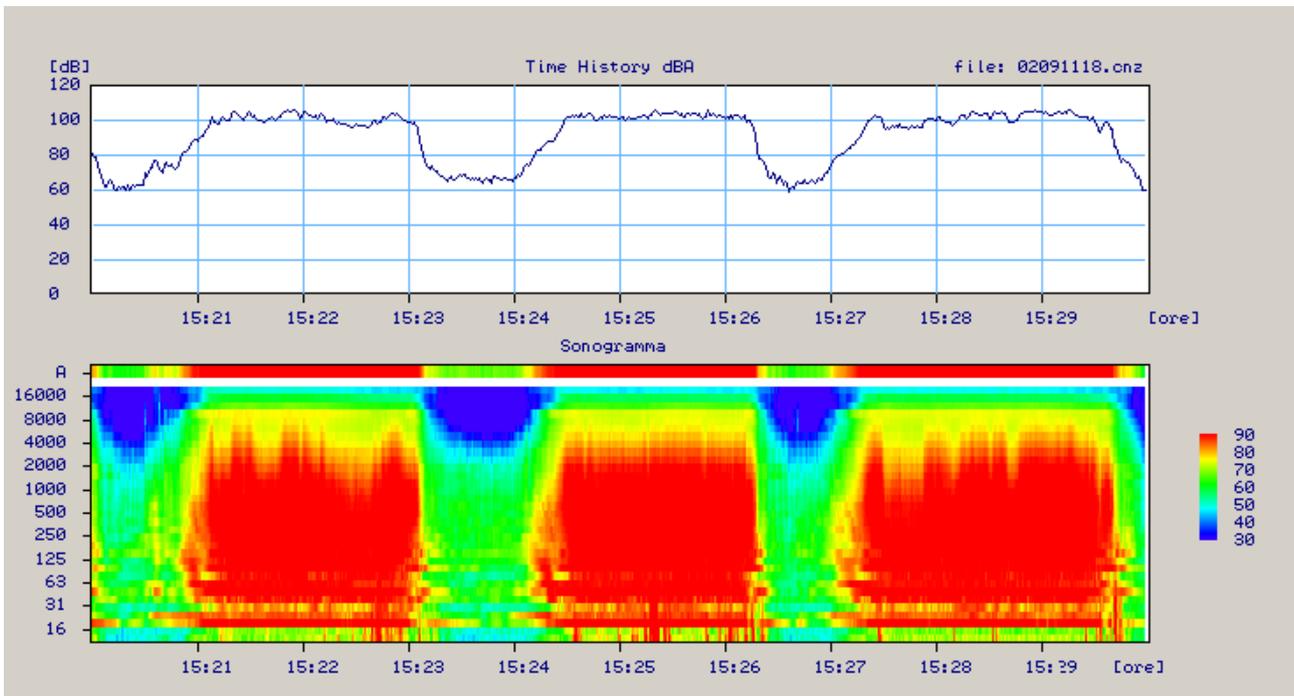
Figura 16: Profilo temporale e sonogramma rilevati in data 18 novembre 2009, estratto di 10 minuti relativo ad una parte dell'esercitazione dei Vigili del Fuoco

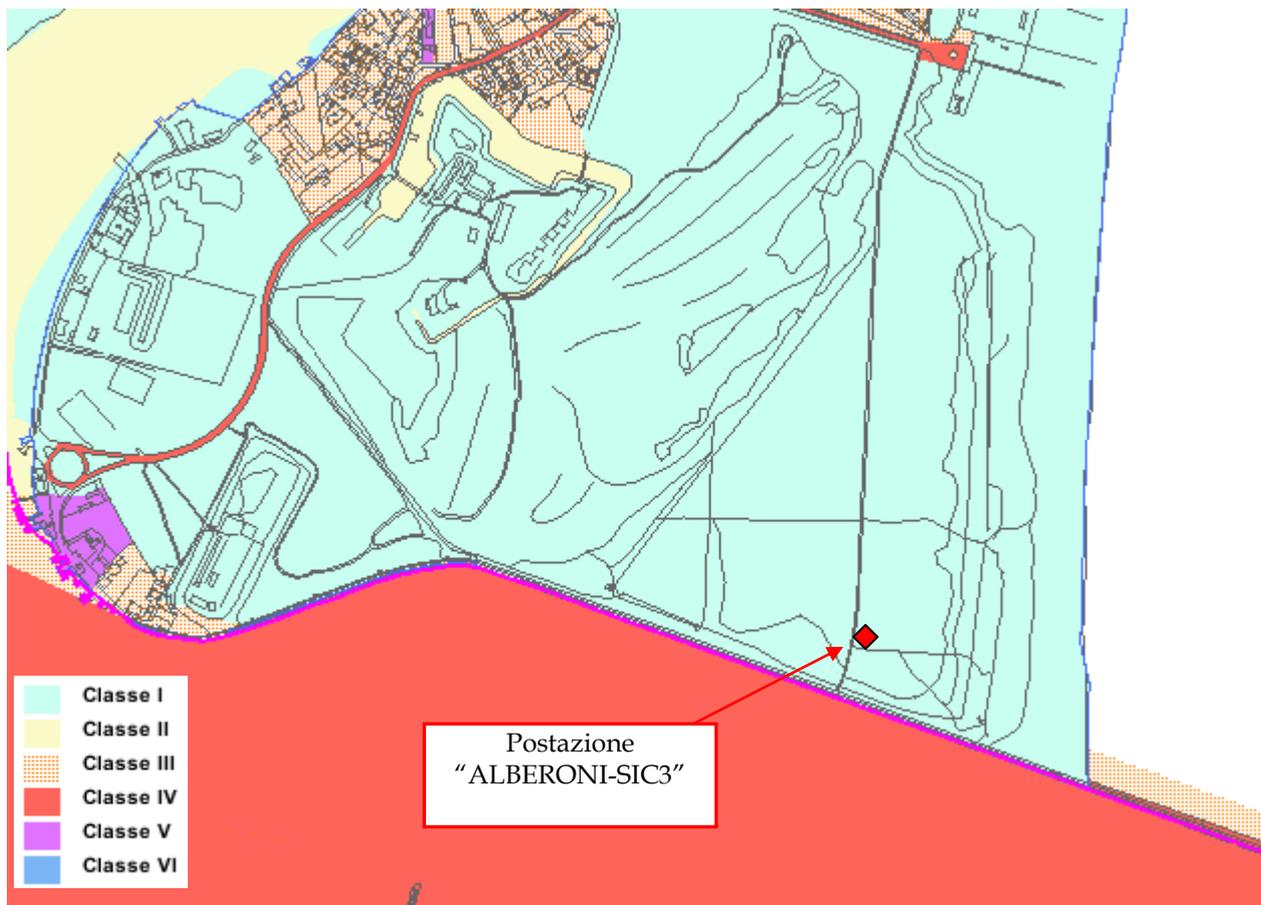
Figura 17: Estratto della classificazione acustica del Comune di Venezia per la zona di Alberoni

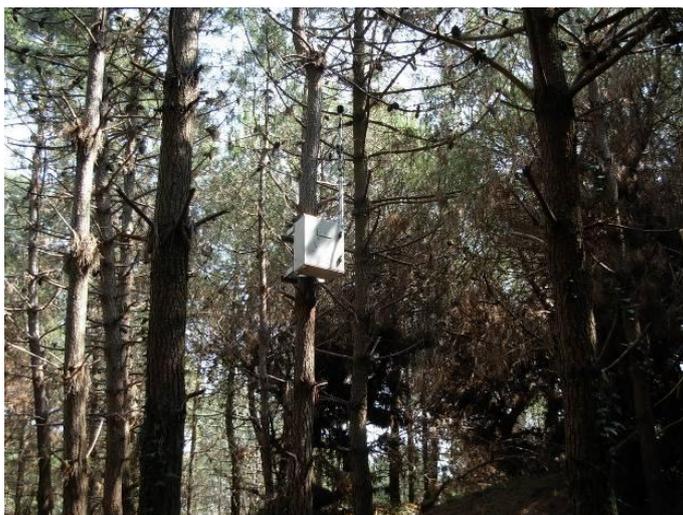
La posizione ALBERONI-SIC3, riportata in Figura seguente, si trova su un albero all'interno dell'area SIC di Alberoni con microfono posizionato ad una altezza di circa 5.2 m dal suolo.

Figura 18: Foto della postazione di monitoraggio scattata il 14 Aprile 2010

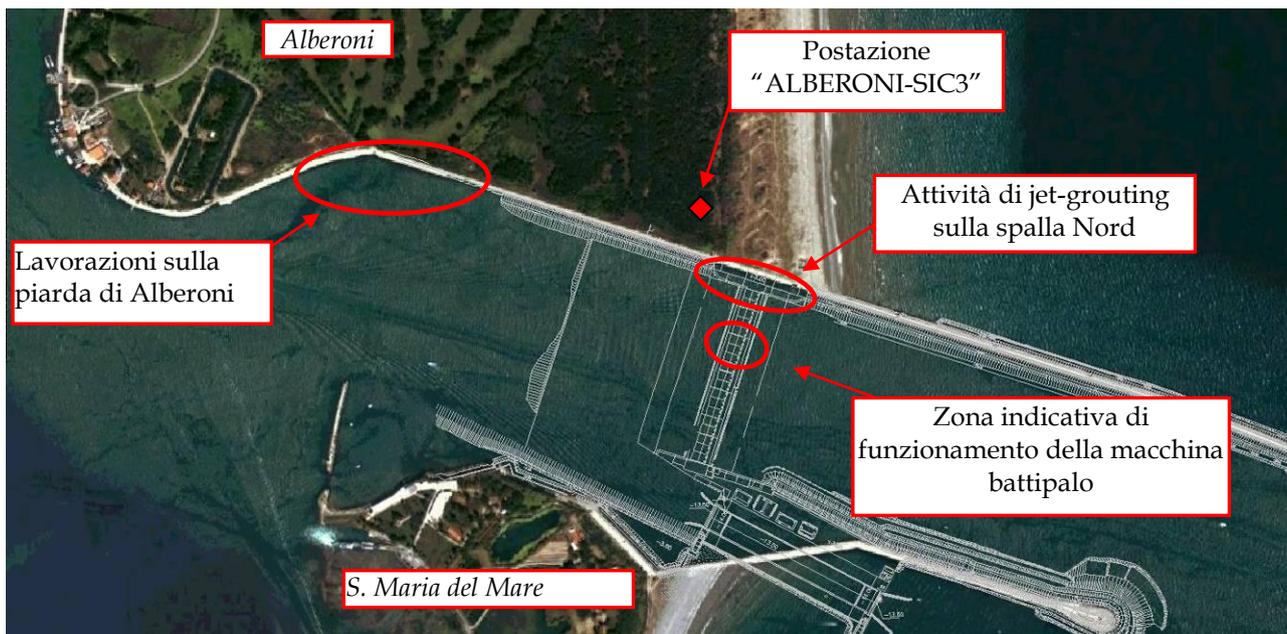
Figura 19: Individuazione della postazione di misura "ALBERONI-SIC3" e delle zone in cui sono presenti le attività di cantiere più rumorose rilevate in tale postazione

Attività ditta Mantovani: carico pietrame sulla piarda di Alberoni, distante circa 650 m dalla postazione di monitoraggio; lavorazioni di cantiere connesse all'attività di jet-grouting sulla spalla Nord, distante circa 80 m dalla centralina di monitoraggio.

Attività ditta Fincosit: battitura pali nella Bocca di Malamocco, nei pressi della spalla Nord, ad una distanza dalla postazione di monitoraggio compresa tra 260 e 320 m circa

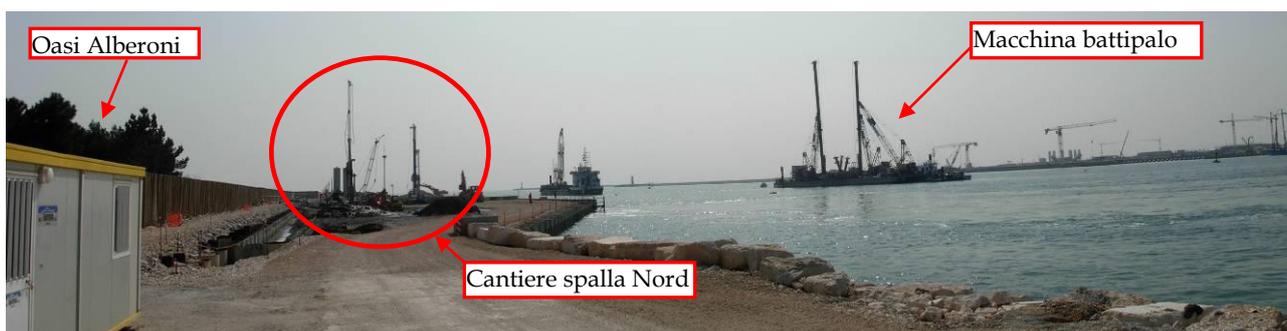
Figura 20: Panoramica delle attività sulla spalla Nord e nella bocca di Malamocco. Foto scattata il 14 Aprile

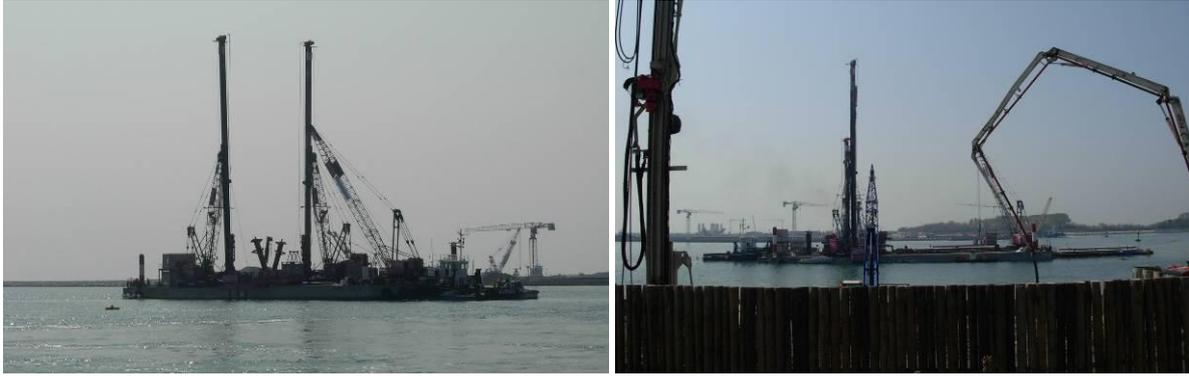
Figura 21: Foto della macchina battipalo, scattate il 14 e 20 Aprile

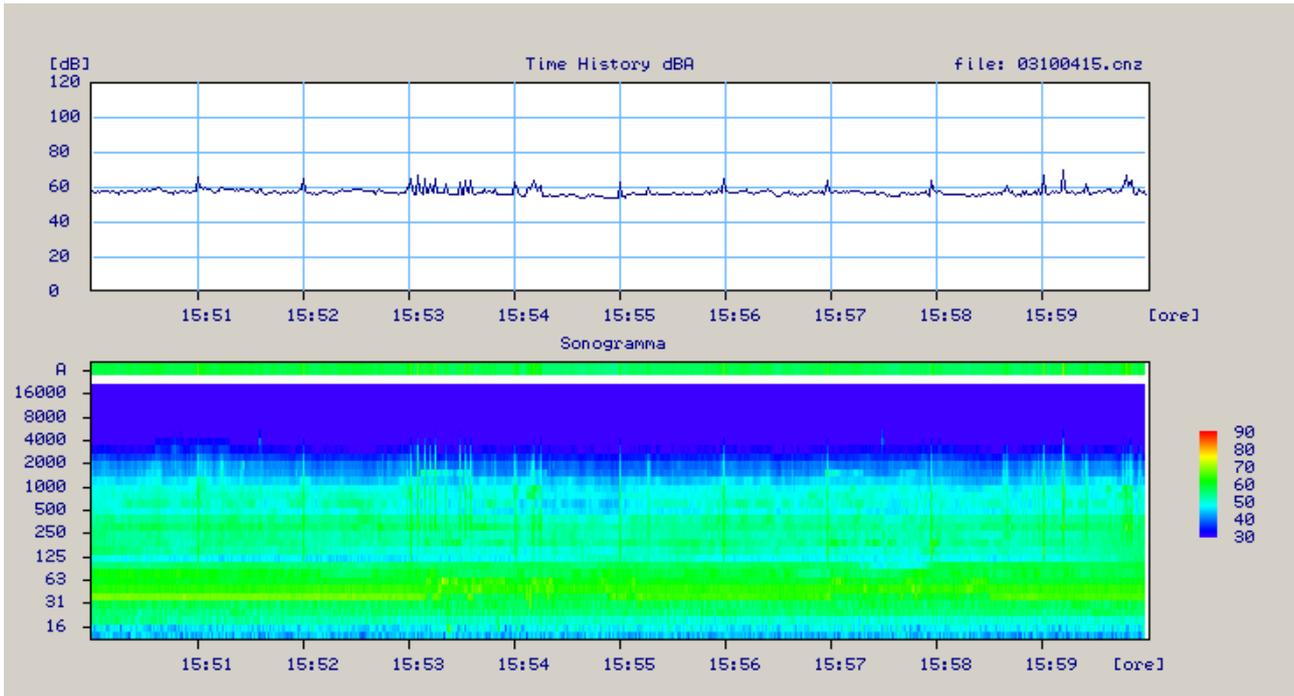
Figura 25: profilo temporale e sonogramma rilevati in data **15 Aprile 2010**; estratto di 10 minuti relativo ad una fase rumorosa dell'attività di jet-grouting

Dalla tabella si evince che l'attività di jet-grouting, normalmente presente sulla spalla Nord, è stata particolarmente rumorosa in orari non ammessi dalla deroga del Comune **per le giornate del 15 Aprile e 11 Maggio**. L'attività è poi iniziata prima dell'orario mattutino previsto in questo periodo in prossimità di oasi e aree protette, con livelli piuttosto alti anche se non critici come la battitura pali, **nelle giornate del 15, 16, 29 Aprile e 5, 6, 14 Maggio**.

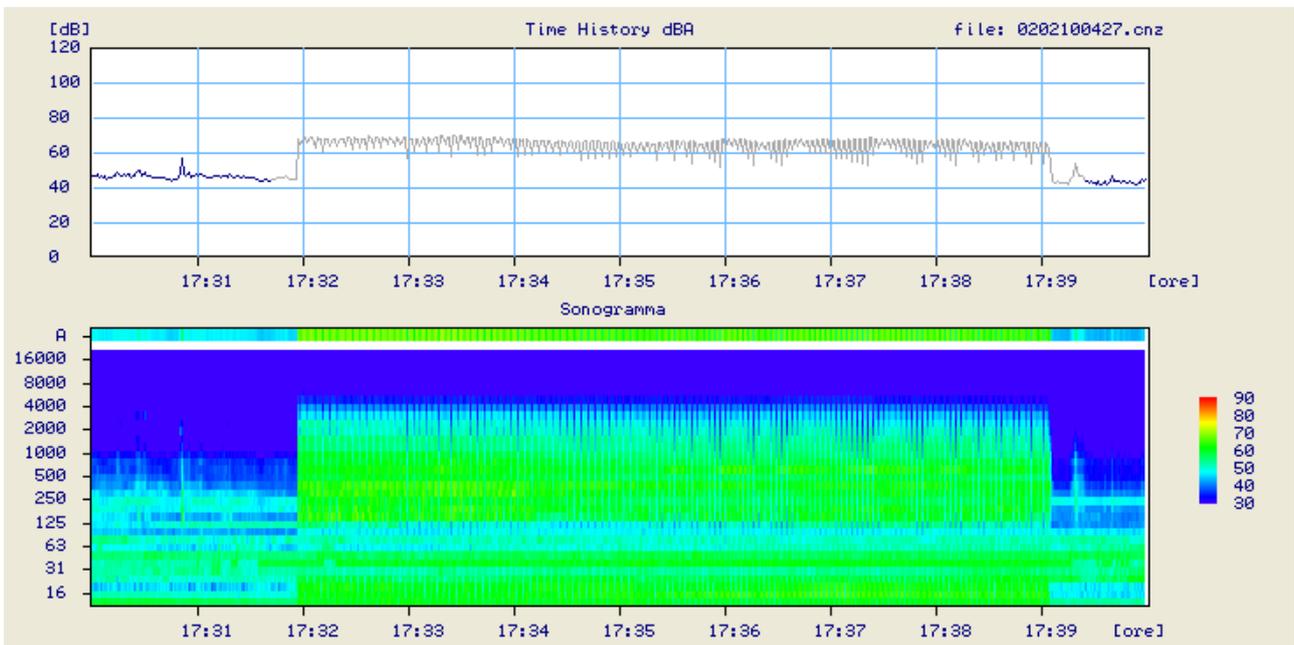
Figura 26: profilo temporale e sonogramma rilevati in data **27 Aprile 2010**, estratto di 10 minuti relativo all'operazione di battitura di un palo

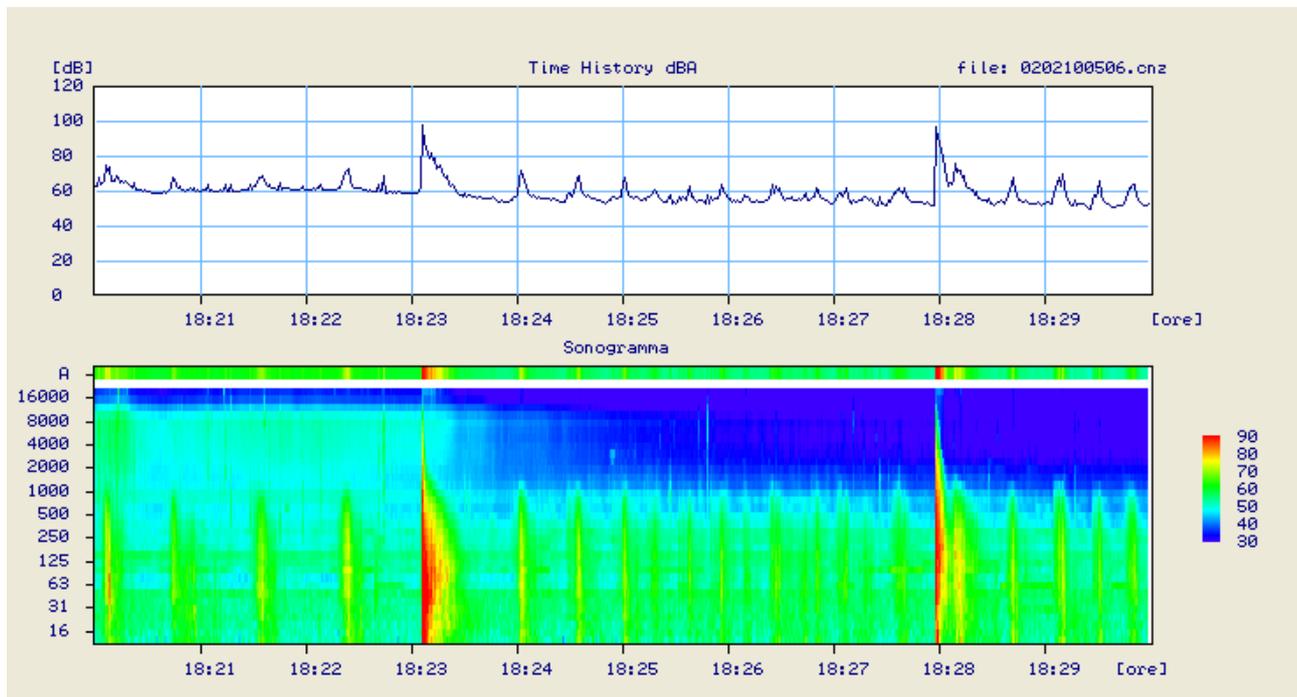
Figura 27: profilo temporale e sonogramma rilevati in data 6 Maggio 2010, estratto di 10 minuti relativo al rumore prodotto da un temporale

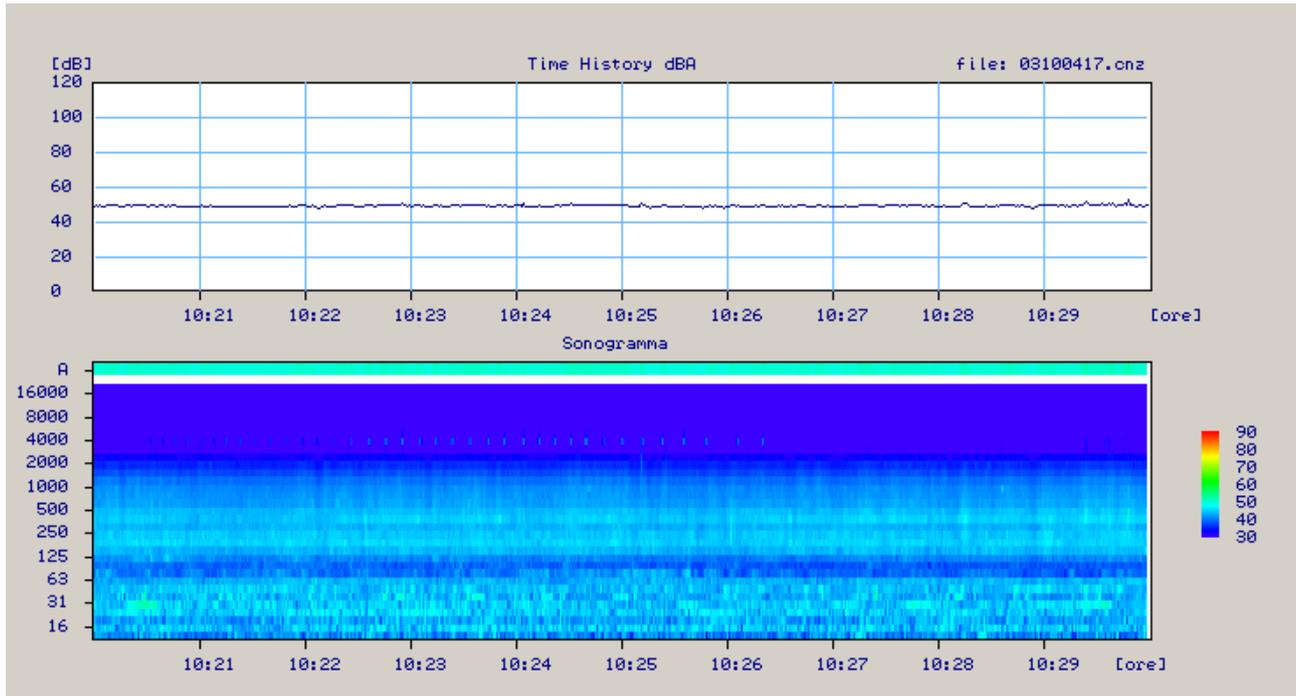
Figura 28: Profilo temporale e sonogramma rilevati in data **17 Aprile 2010**, estratto di 10 minuti relativo alla presenza di pioggia

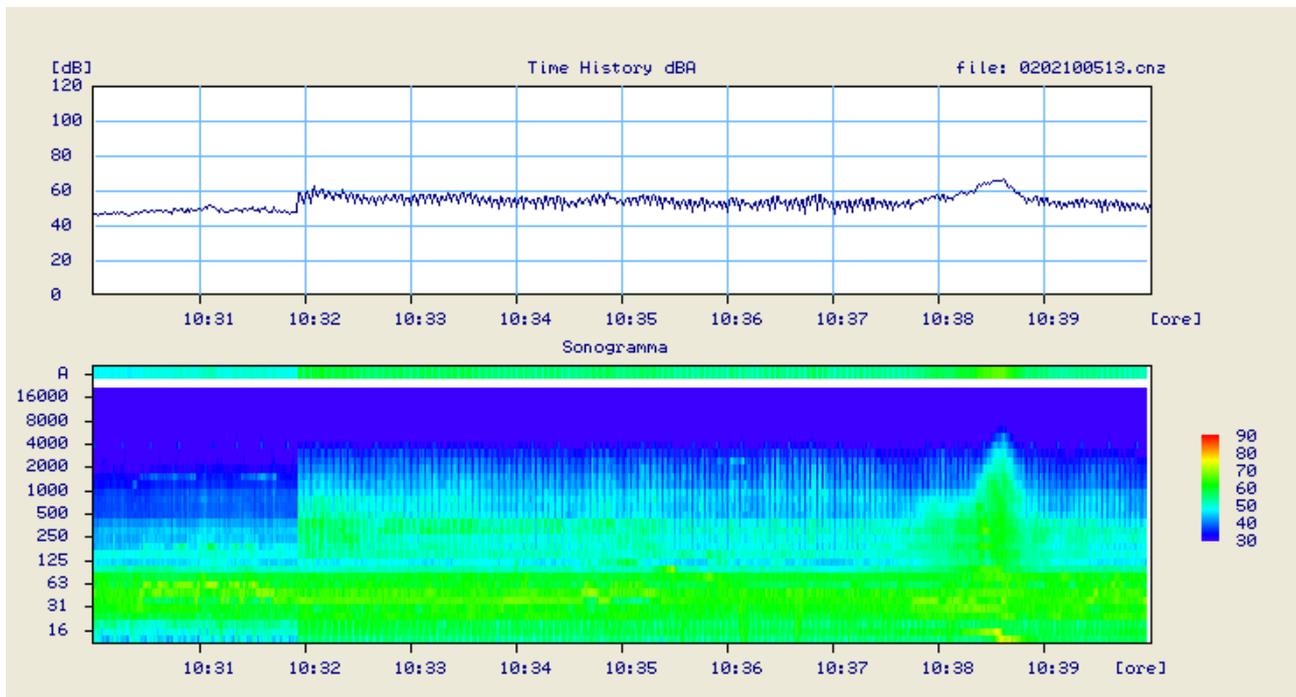
Figura 29: Profilo temporale e sonogramma rilevati in data **13 Maggio 2010**, estratto di 10 minuti relativo al passaggio di un imbarcazione (tra le 10:38 e le 10:39 circa) contemporaneo all'attività di battitura pali.

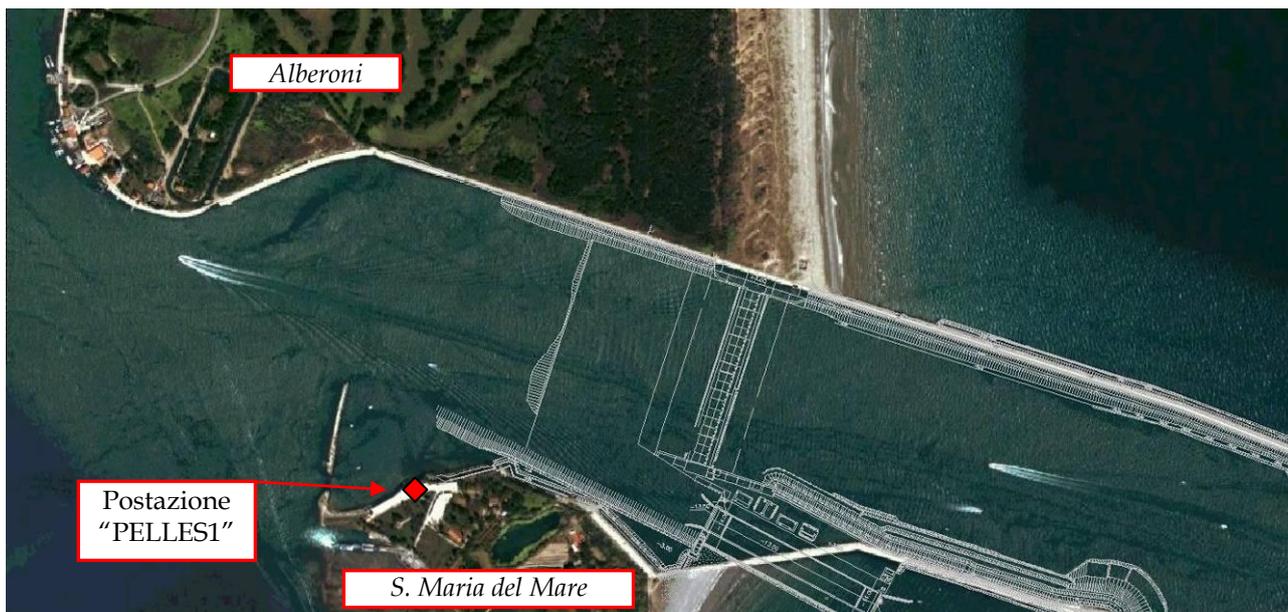
Figura 32: Individuazione della postazione di misura "PELLES1"

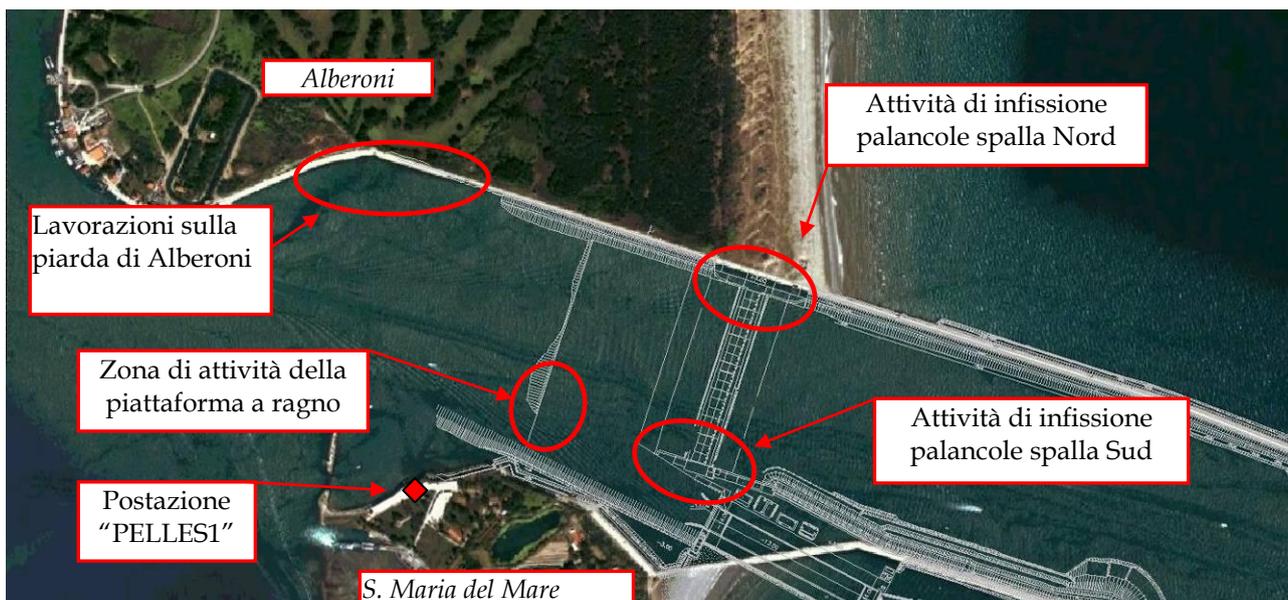
Figura 33: Individuazione della postazione di misura "PELLES1" e delle zone in cui sono presenti le attività di cantiere più rumorose rilevate in tale postazione

Attività: infissione di tubi e palancole sulla spalla Nord e sulla spalla Sud (mediante vibrazione e battitura), lavorazioni varie di cantiere sulla piarda di Alberoni (stoccaggio di pietrisco) e attività di una piattaforma a ragno nella parte Sud della Bocca di Malamocco. La zona di infissione delle palancole sulla spalla Nord si trova ad una distanza compresa tra 720 e 850 m circa dalla postazione di monitoraggio, la zona di infissione delle palancole sulla spalla Sud ad una distanza compresa tra 520 e 620 m, la zona della piarda dista circa 650 m e la zona di attività della piattaforma a ragno dista circa 330 m. Di seguito è riportata la posizione di tali attività e alcune foto.

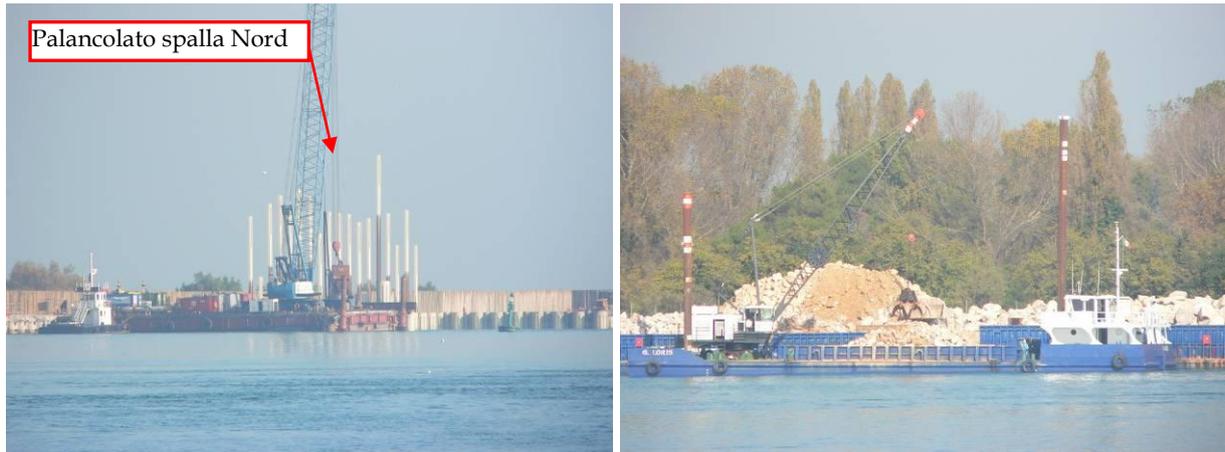
Figura 34: Foto della zona di infissione palancole sulla spalla Nord (a sinistra) e dell'attività di stoccaggio pietrisco sulla piarda di Alberoni (a destra). Foto scattate il 12 Novembre 2009

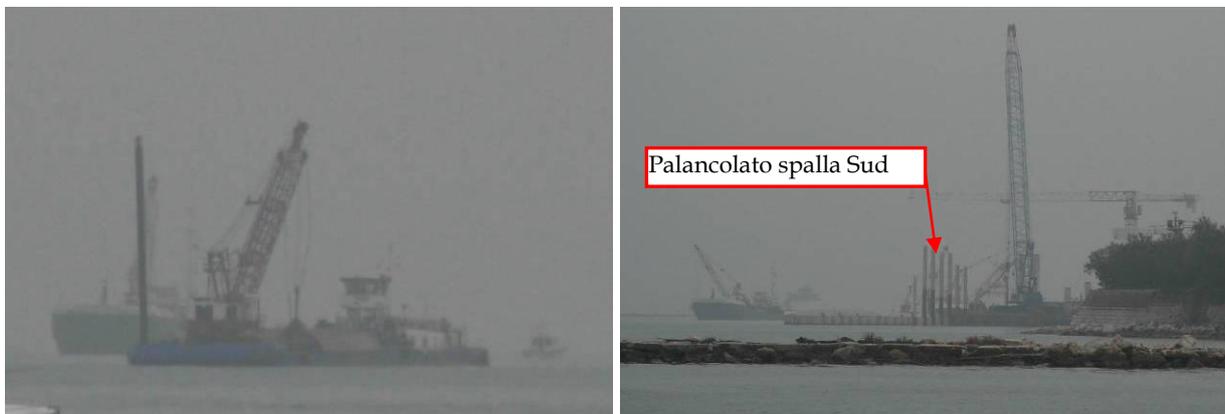
Figura 35: Foto dell'attività della piattaforma a ragno (a sinistra) e della zona di infissione delle palancole sulla spalla Sud (a destra). Foto scattate il 24 Novembre 2009

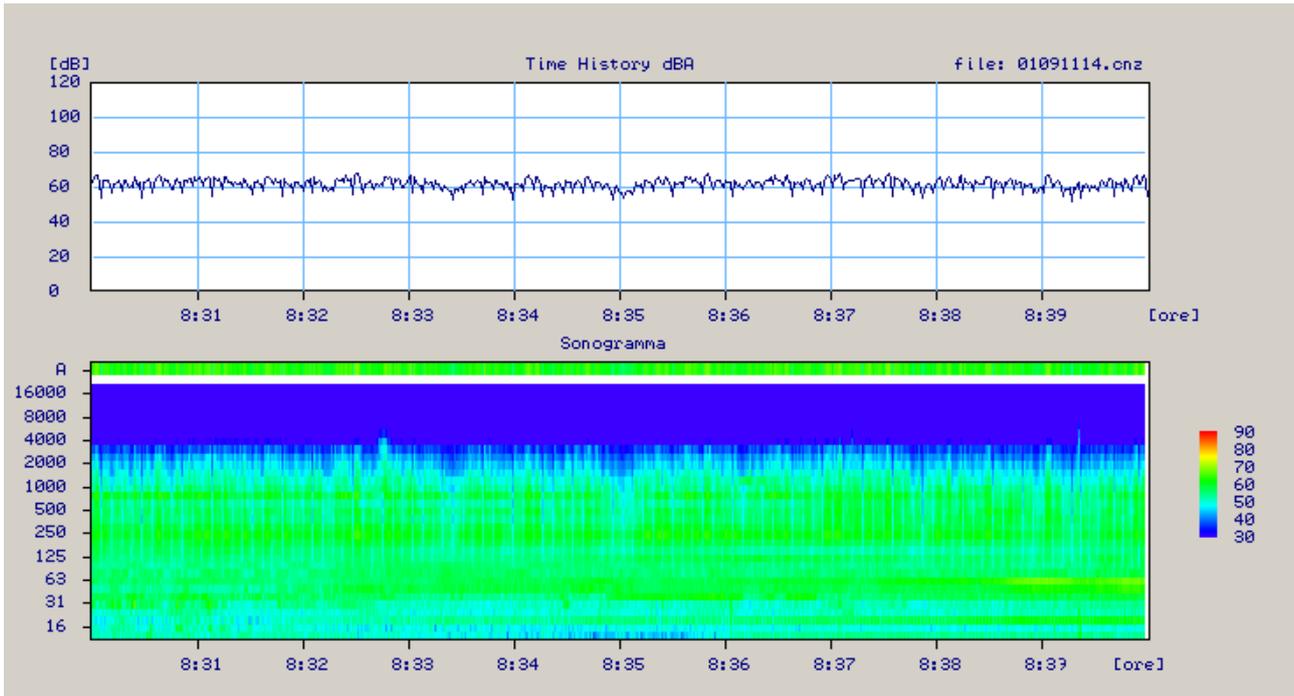
Figura 38: Profilo temporale e sonogramma rilevati in data sabato **14 Novembre 2009**, estratto di 10 minuti relativo alla fase centrale di infissione di una palanca o di un tubo sulla **spalla Nord** tramite vibrazione.

L'attività di infissione è stata rilevata con livelli particolarmente elevati quando era presente sulla spalla Nord, fino al 18-19 novembre. Successivamente (dal 23-24 novembre) l'attività si è spostata sulla spalla Sud, ed è stata rilevata con livelli molto più bassi rispetto ai giorni precedenti, prettamente per due motivi. Innanzitutto il ricorso all'infissione tramite vibrazione è stato molto più limitato, privilegiando l'infissione con battitura. Inoltre la spalla Nord era visibile direttamente dalla postazione di monitoraggio, per cui la propagazione del rumore generato dall'infissione non incontrava nessun tipo di ostacolo, mentre invece la spalla Sud era completamente mascherata rispetto alla centralina, per cui il rumore dell'infissione risultava inferiore.
