Progetto **STUDIO B.6.72 B/5**

**ATTIVITÀ DI RILEVAMENTO PER IL
MONITORAGGIO DEGLI EFFETTI PRODOTTI
DALLA COSTRUZIONE DELLE OPERE ALLE
BOCCHIE LAGUNARI**

Documento **MACROATTIVITÀ: RUMORE
RAPPORTO FINALE**

Emissione **1 Luglio 2010**

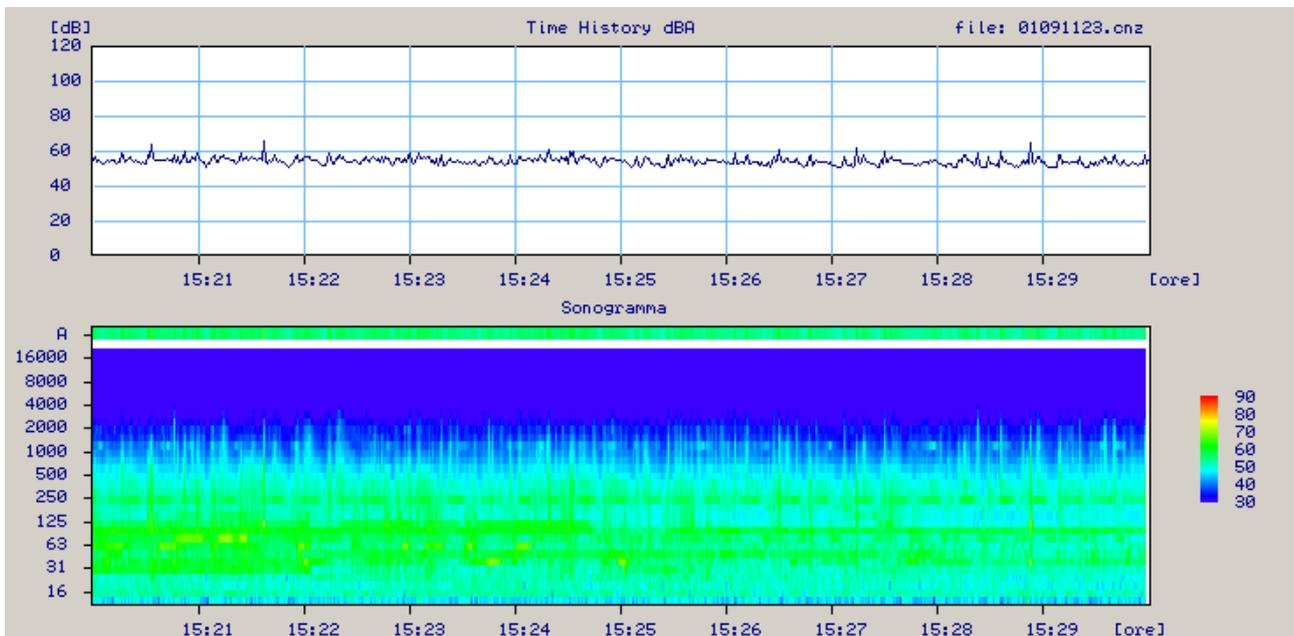
Figura 39: Profilo temporale e sonogramma rilevati in data **23 Novembre 2009**, estratto di 10 minuti relativo alle lavorazioni di stoccaggio pietrisco effettuate sulla piarda (caratterizzate soprattutto dagli eventi impulsivi) e all'attività della piattaforma a ragno nella Bocca di Malamocco (caratterizzata soprattutto dal rumore del motore diesel)

L'attività sulla piarda di Alberoni è stata presente per tutto il periodo di monitoraggio, caratterizzata dallo stoccaggio di pietrisco (rumori impattivi dovuti alla caduta del pietrisco, rumore di motori diesel e rumori dovuti alla movimentazione di macchine escavatrici). In alcune giornate, in particolare a partire dal 23-24 Novembre, è stata rilevata anche l'attività di una piattaforma a ragno situata nella Bocca di Malamocco, vicino alla spalla Sud.

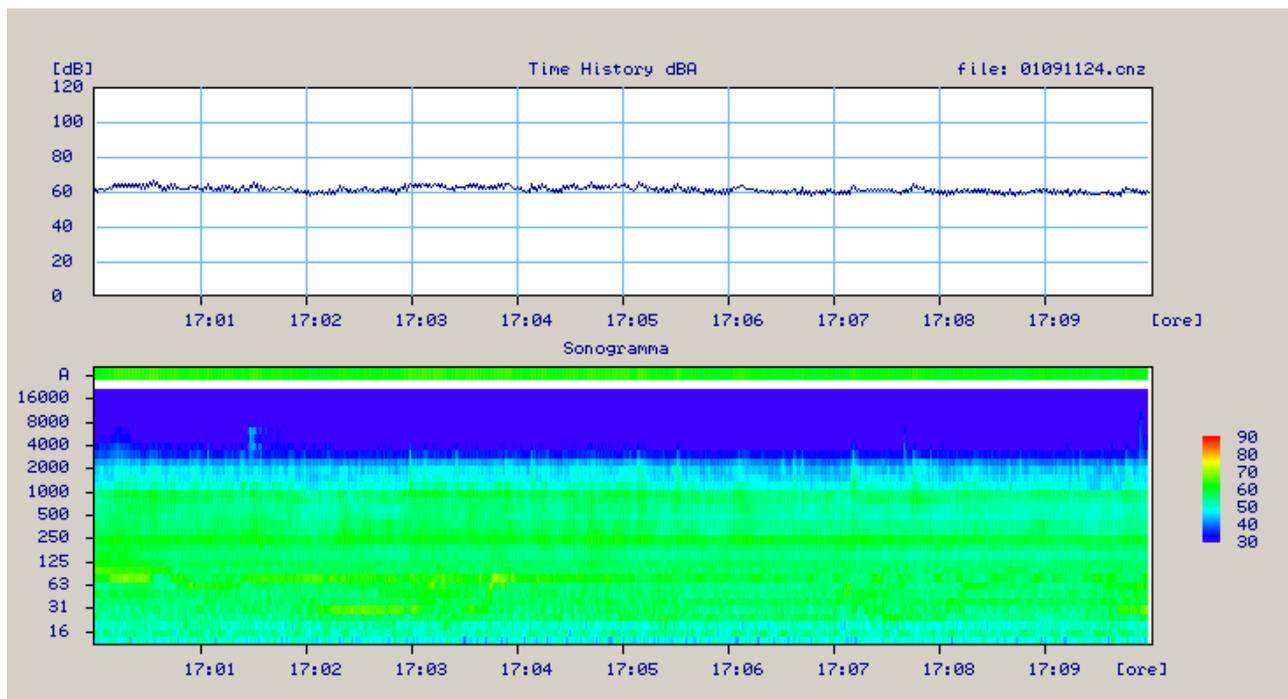
Figura 41: Profilo temporale e sonogramma rilevati in data **24 Novembre 2009**, estratto di 10 minuti relativo alla fase centrale di infissione di una palanca o di un tubo sulla spalla Sud tramite vibrazione

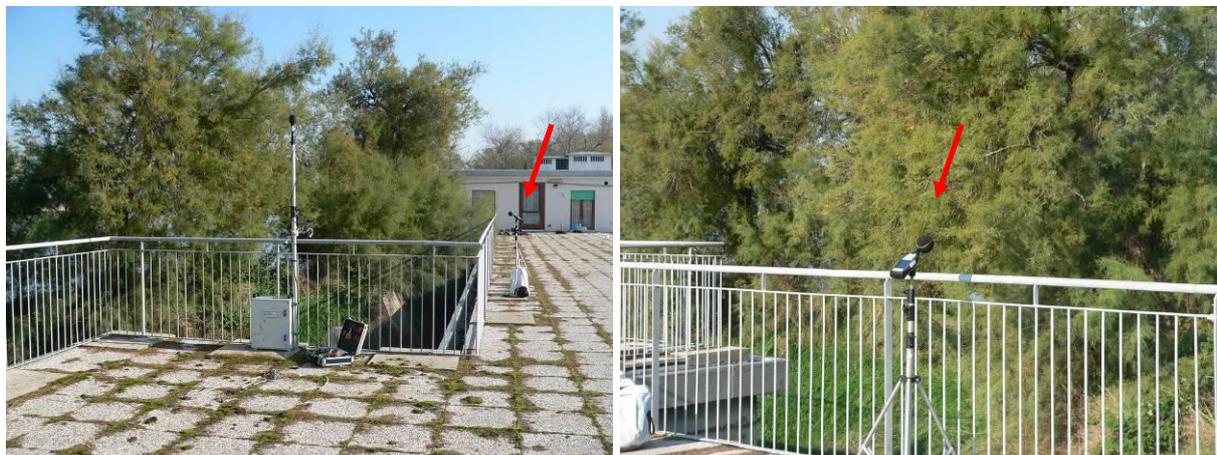
Allo scopo di caratterizzare in maniera più dettagliata l'attività più rumorosa, cioè l'infissione di una palancola o di un tubo tramite vibrazione, in data 12 novembre 2009 è stata eseguita una misurazione breve con acquisizione del segnale audio, in concomitanza con tale attività. La misura è stata effettuata sulla terrazza della Casa dell'Ospitalità, in vicinanza della centralina di monitoraggio (foto seguenti). L'acquisizione di dati audio è stata effettuata mediante l'utilizzo di strumentazione preventivamente verificata e tarata presso il Laboratorio di Acustica del Dipartimento di Ingegneria. Lo strumento utilizzato è stato un fonometro analizzatore di spettro in bande di terzi d'ottava Brüel & Kjær modello 2250 con campionamento al secondo.

Figura 43: Foto della postazione di misura breve da due diverse angolazioni, scattate il 12 novembre 2009

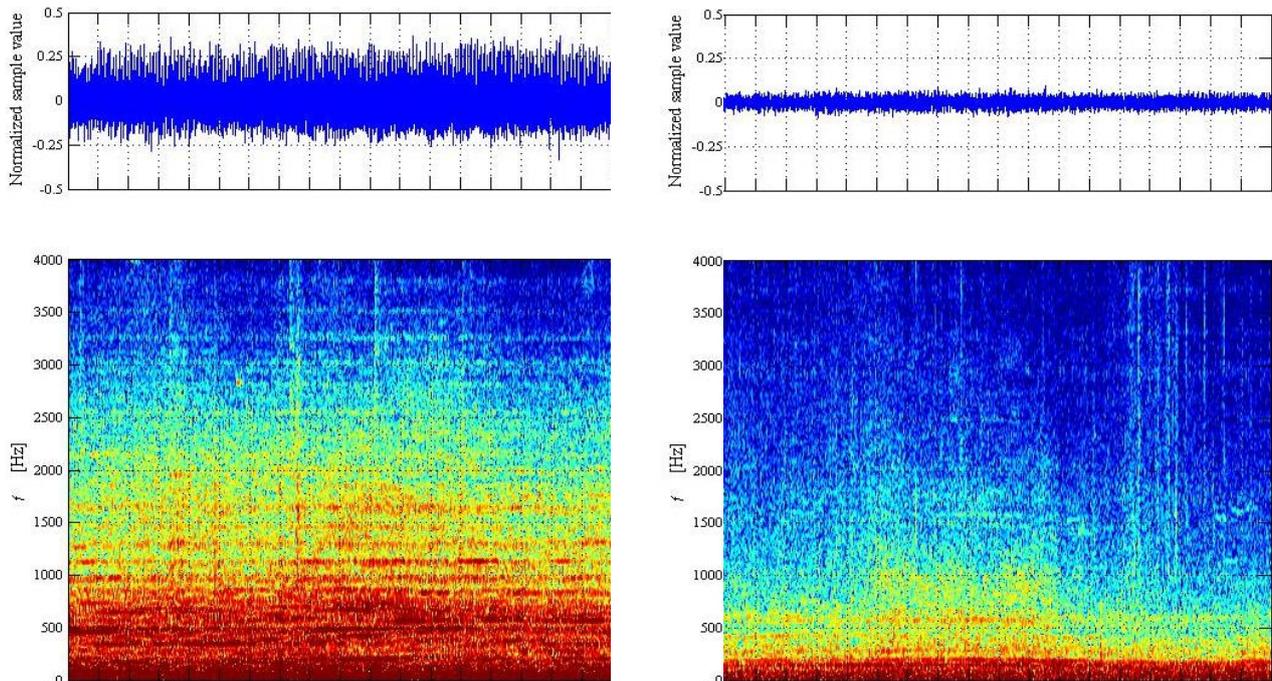
Figura 44: Spettrogrammi e profili temporali della durata di 20 secondi ciascuno registrati il 12 novembre 2009 in prossimità della postazione di monitoraggio PELLESI. Lo spettrogramma di sinistra è relativo ad una fase di vibroinfissione sulla spalla Nord (registrato alle 11:30), quello a destra relativo ad una fase di assenza di attività di cantiere (registrato alle 12:20). File audio "Vibroinfissione e rumore di fondo.wav"

I segnali registrati sono stati elaborati in modo da ottenere lo spettrogramma. Attraverso la visualizzazione dello spettrogramma e il riascolto dei segnali audio è possibile eseguire una analisi qualitativa delle componenti in frequenza caratteristiche della sorgente sonora. Di seguito è riportato un confronto tra lo spettrogramma relativo ad una fase di 20 secondi di vibroinfissione sulla spalla Nord (registrato alle 11:30 circa) e uno spettrogramma relativo ad una fase di 20 secondi di assenza di attività di cantiere (registrato alle 12:20 circa).

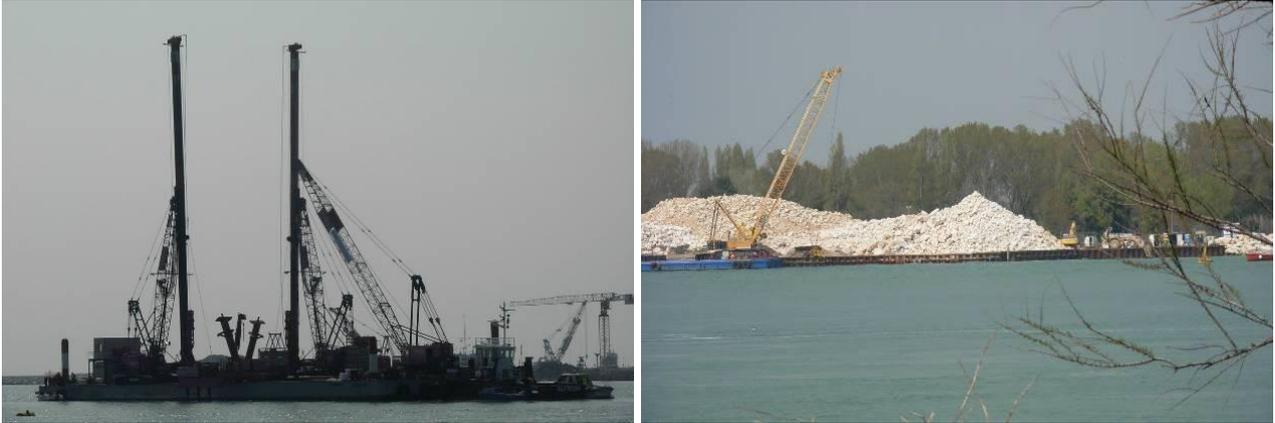
Figura 45: Foto della macchina battipalo (a sinistra) e dell'attività di carico pietrame sulla piarda di Alberoni (a destra). Foto scattate il 14 Aprile 2010

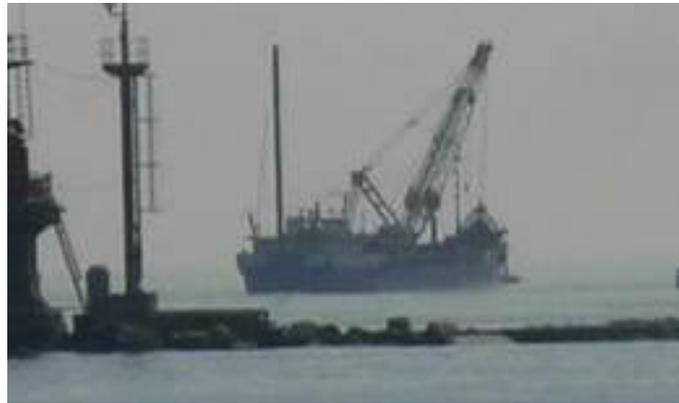
Figura 46: Foto della motonave con escavatore scattata il 20 Aprile 2010

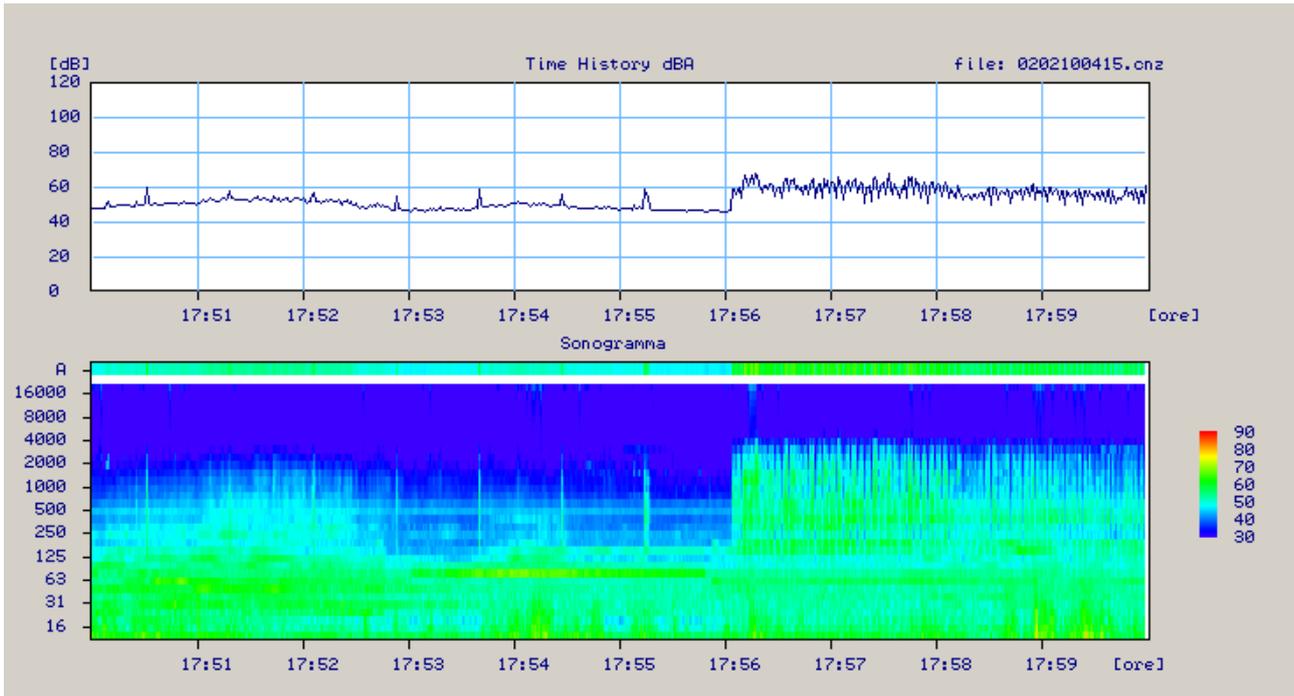
Figura 49: Profilo temporale e sonogramma rilevati in data **15 Aprile 2010**, estratto di 10 minuti relativo all'attività di battitura pali (inizio alle 17:56 circa)

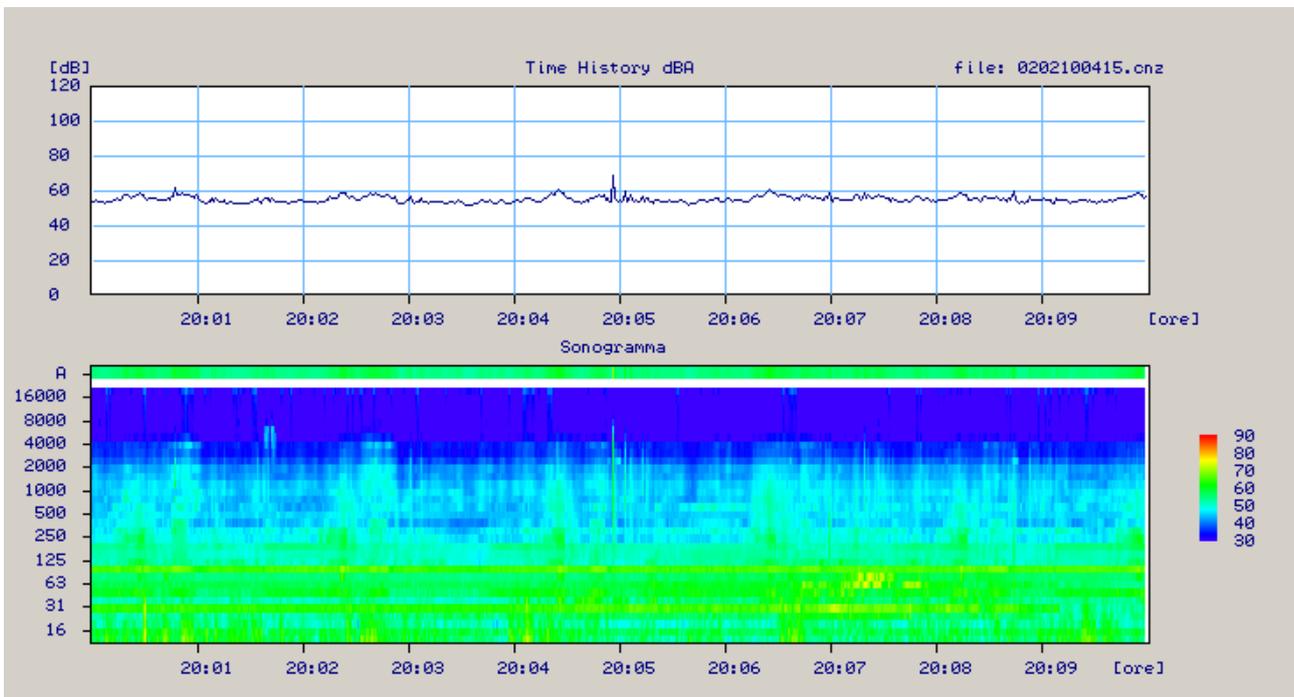
Figura 50: Profilo temporale e sonogramma rilevati in data **15 Aprile 2010**, estratto di 10 minuti relativo all'attività della motonave con escavatore

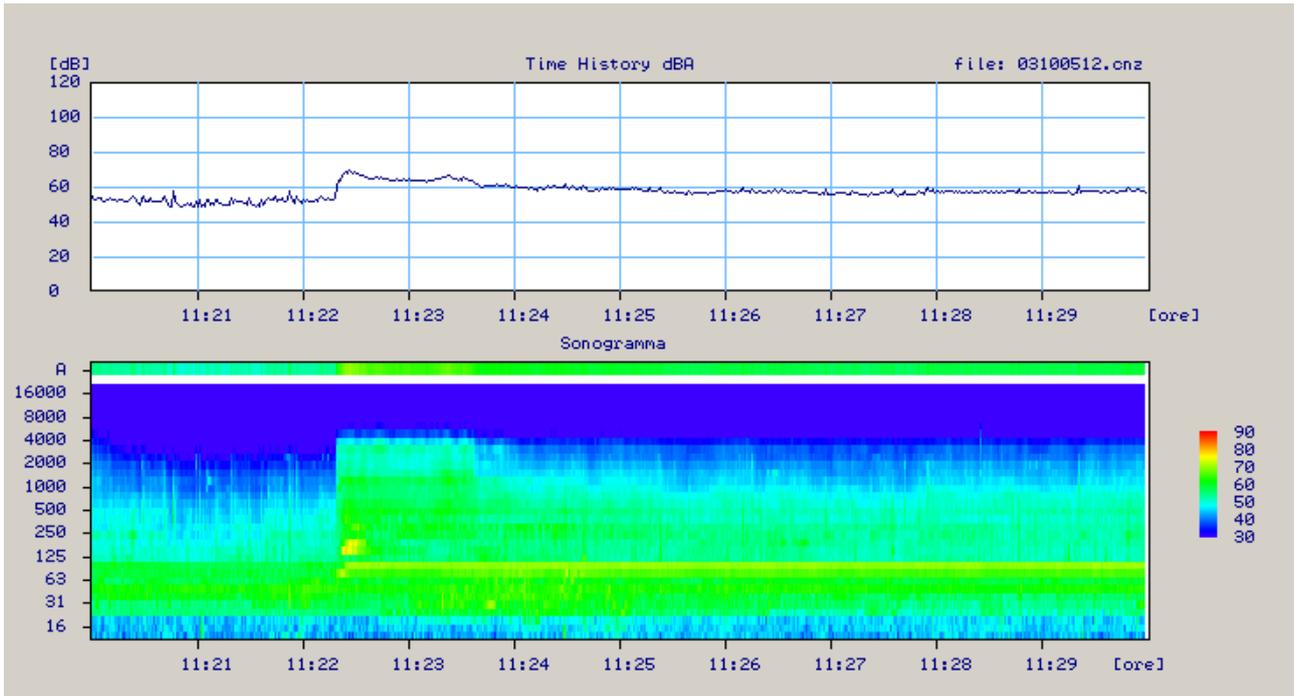
Figura 51: Profilo temporale e sonogramma rilevati in data **12 Maggio 2010**, estratto di 10 minuti relativo all'attività di vibratura una palancola

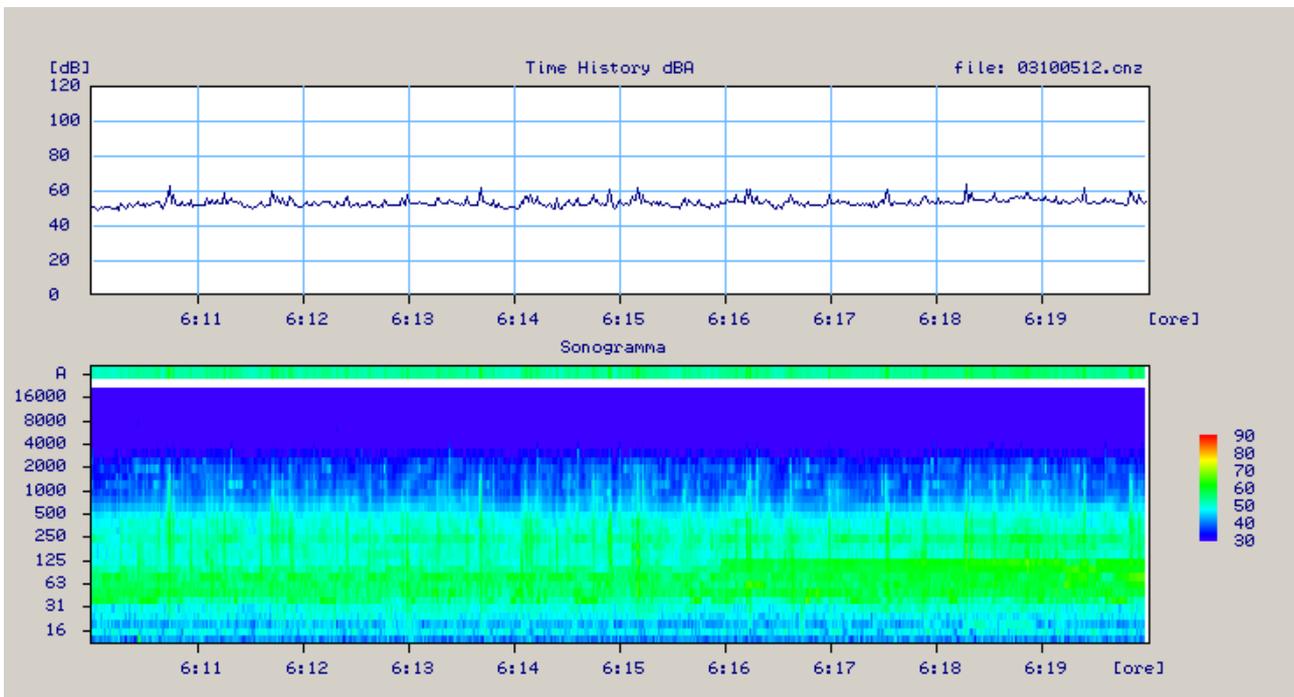
Figura 52: Profilo temporale e sonogramma rilevati in data **12 Maggio 2010**, estratto di 10 minuti relativo all'attività di carico pietrame sulla piarda di Alberoni

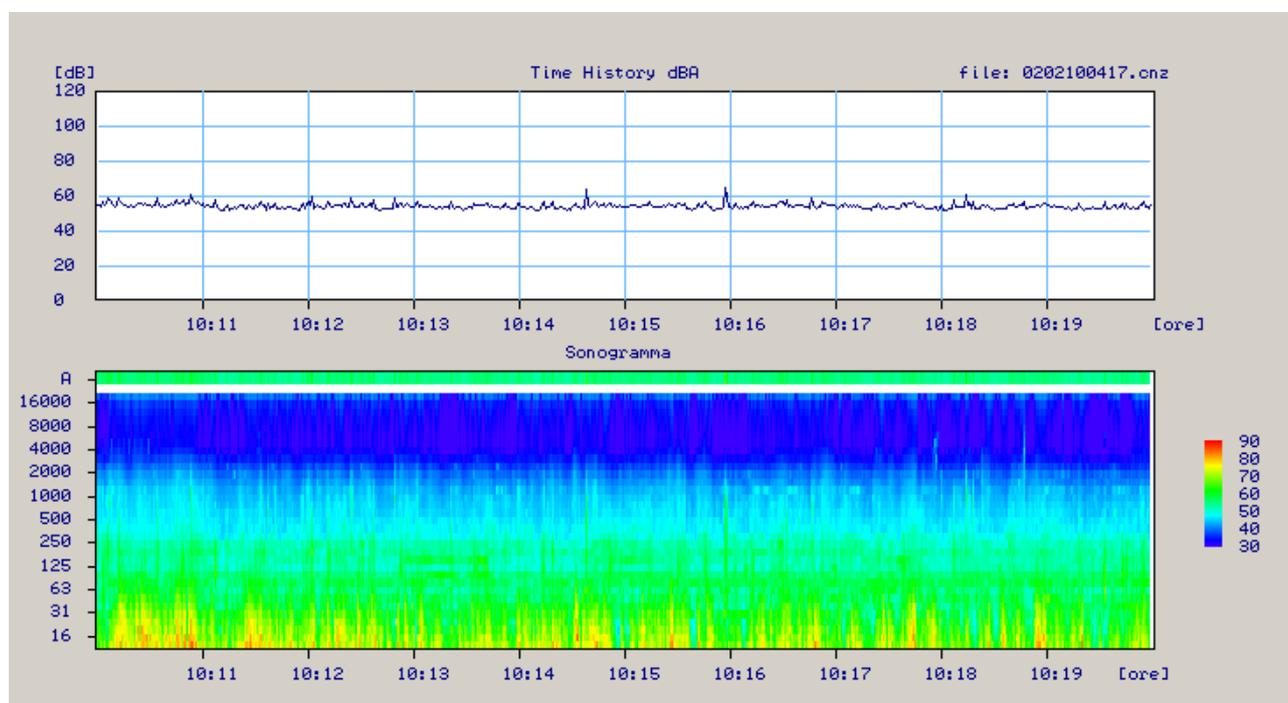
Figura 53: Profilo temporale e sonogramma rilevati in data **17 Aprile 2010**, estratto di 10 minuti relativo alla presenza di vento forte

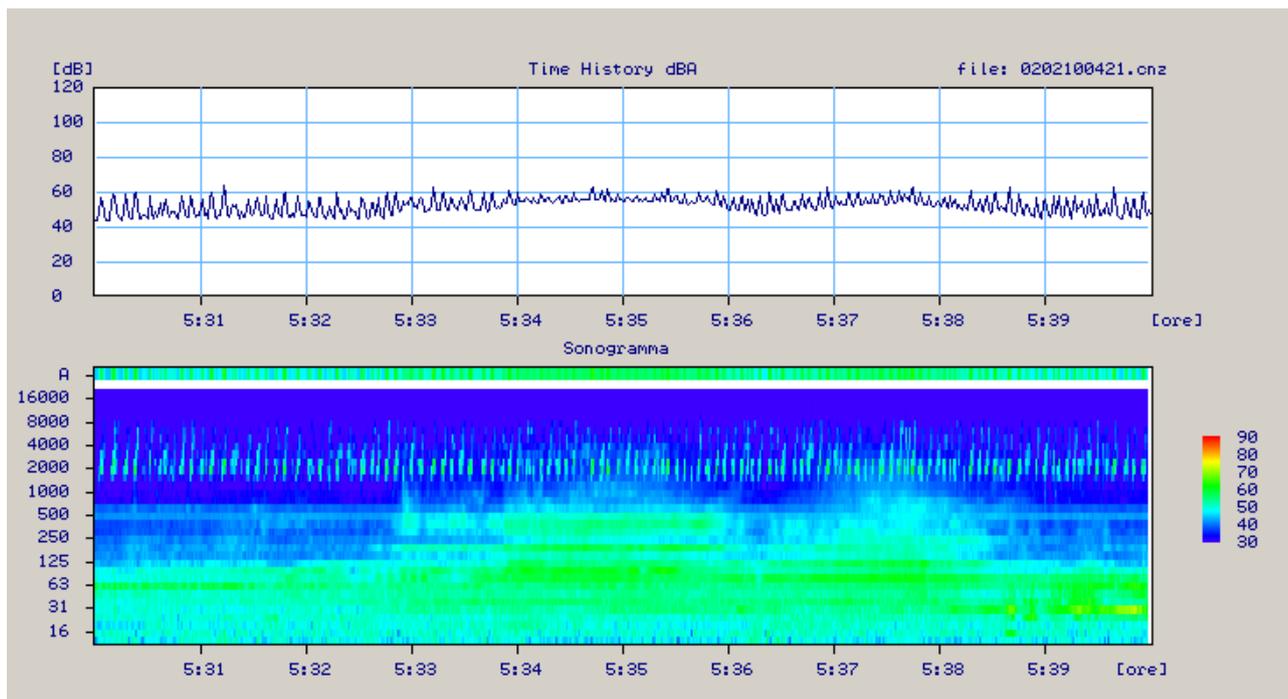
Figura 54: Profilo temporale e sonogramma rilevati in data **21 Aprile 2010**, estratto di 10 minuti relativo al canto degli uccelli e al passaggio di una imbarcazione

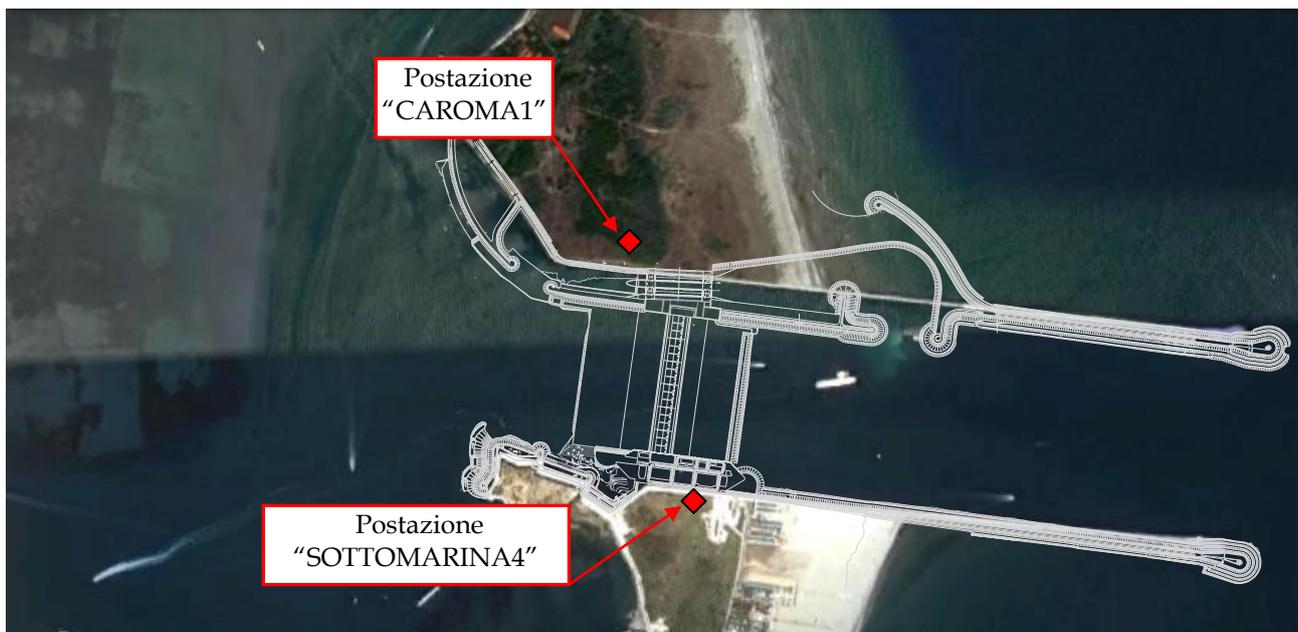
Figura 59: Individuazione delle postazioni di misura CAROMA1 e SOTTOMARINA4

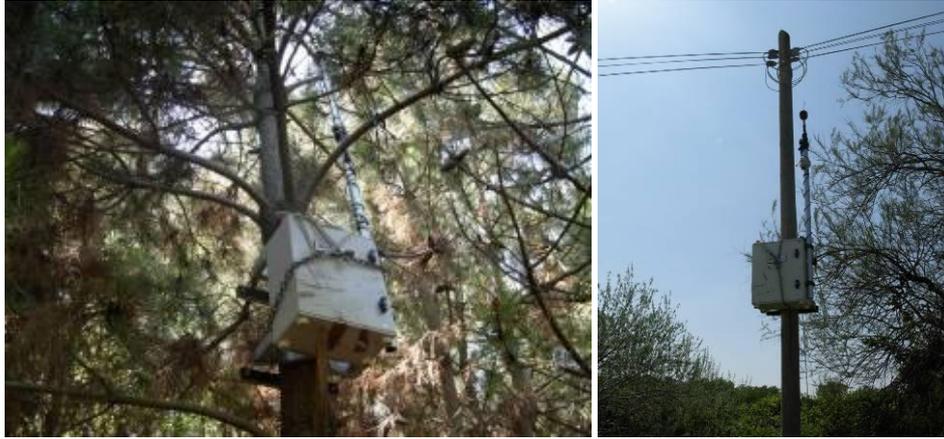
Figura 60: Foto delle postazioni di monitoraggio CAROMA1 (a sinistra, scattata il 19 giugno 2009) e SOTTOMARINA4 (a destra, scattata il 29 aprile 2010)

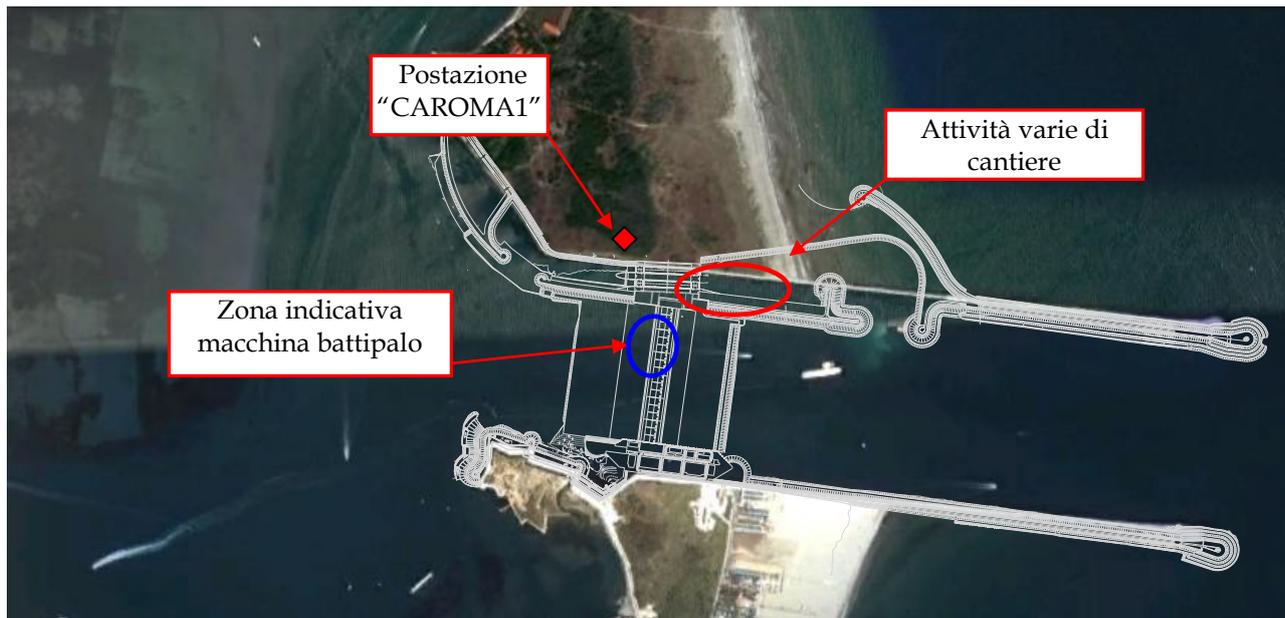
Figura 61: Individuazione della postazione di misura CAROMA1 e delle attività di cantiere

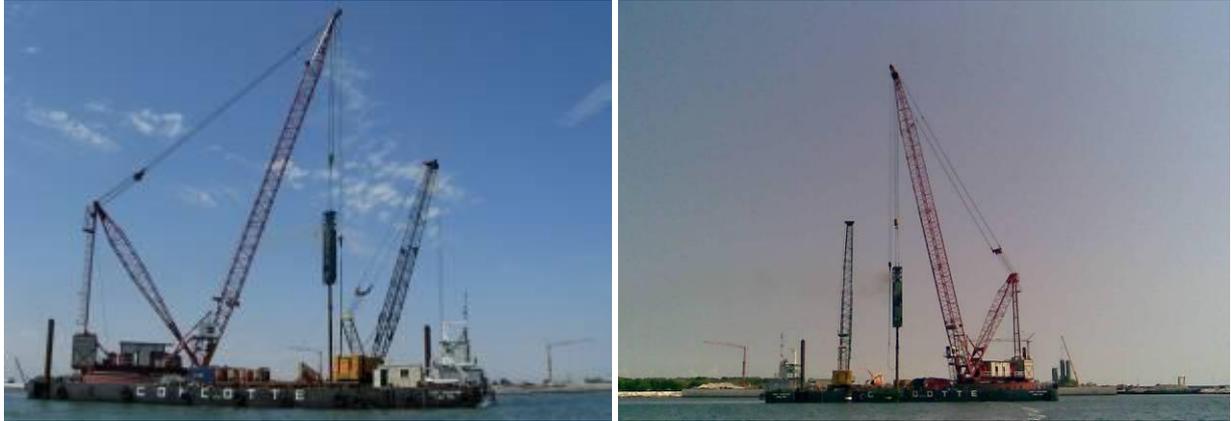
Figura 62: Foto del pontone con il battipalo (scattate rispettivamente il 19 giugno e il 14 luglio 2009)

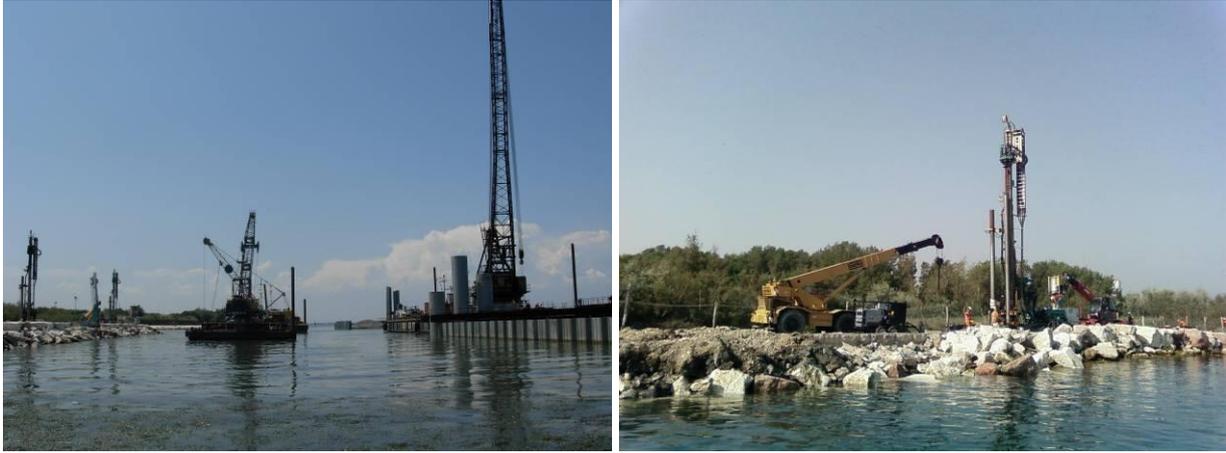
Figura 65: Foto di lavorazioni varie di cantiere sulla spalla Sud (scattate il 01 e il 30 luglio 2009)

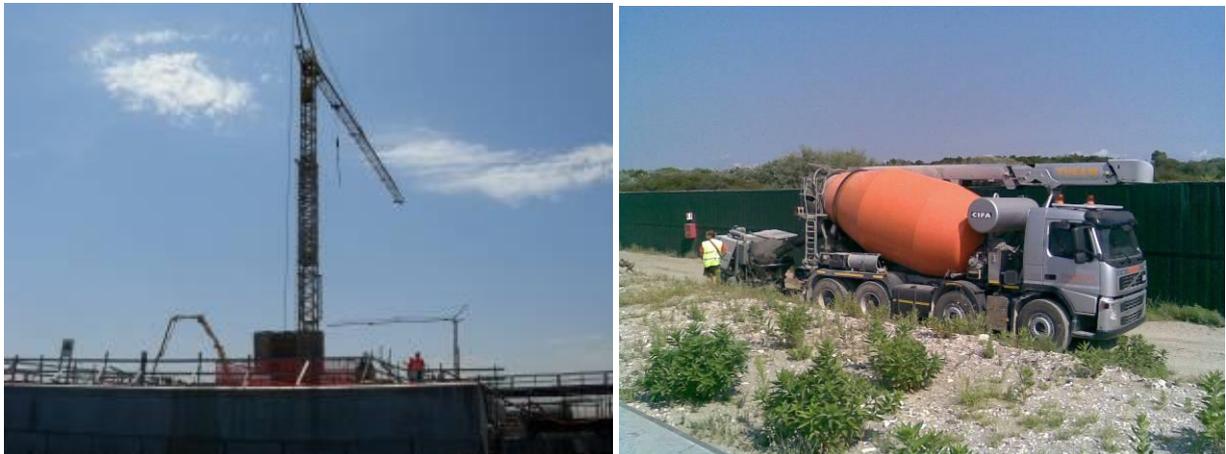
Figura 66: Foto di lavorazioni varie di cantiere sulla spalla Nord (scattate il 19 giugno e il 14 luglio 2009)

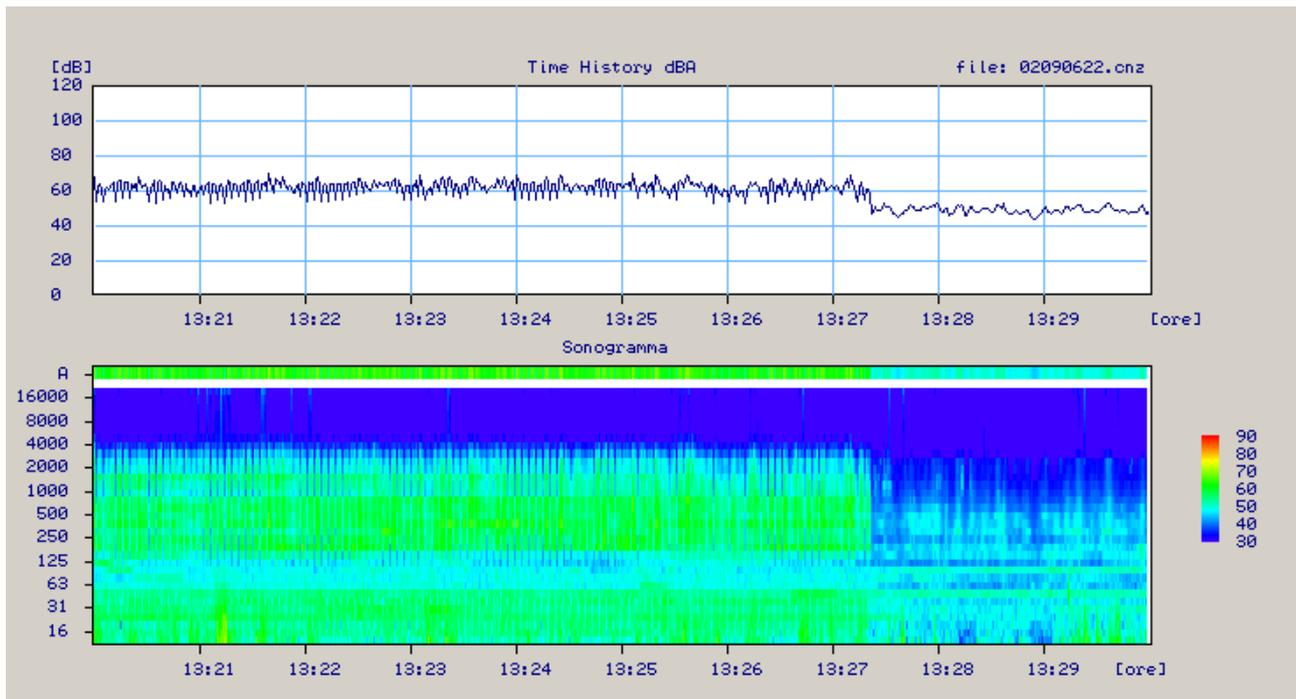
Figura 68: Profilo temporale e sonogramma rilevati in data 22 giugno 2009, estratto di 10 minuti relativo alla fase conclusiva di battitura di un palo, caratterizzata da una serie di rumori di tipo impulsivo con componenti in frequenza comprese tra 16 e 4000 Hz, molto marcate tra 125 e 1250 Hz

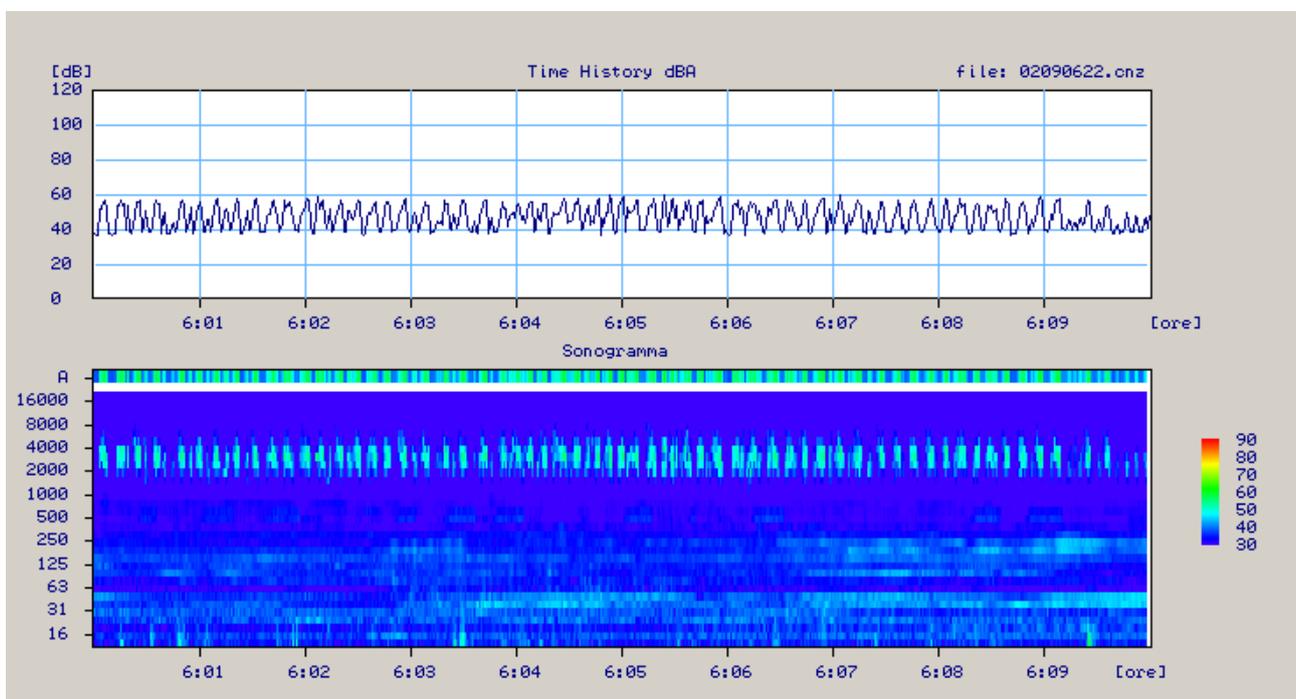
Figura 69: Profilo temporale e sonogramma rilevati in data 22 giugno 2009, estratto di 10 minuti relativo al canto mattutino degli uccelli ("Dawn Chorus") caratterizzato da componenti in frequenza comprese tra 2000 e 8000 Hz

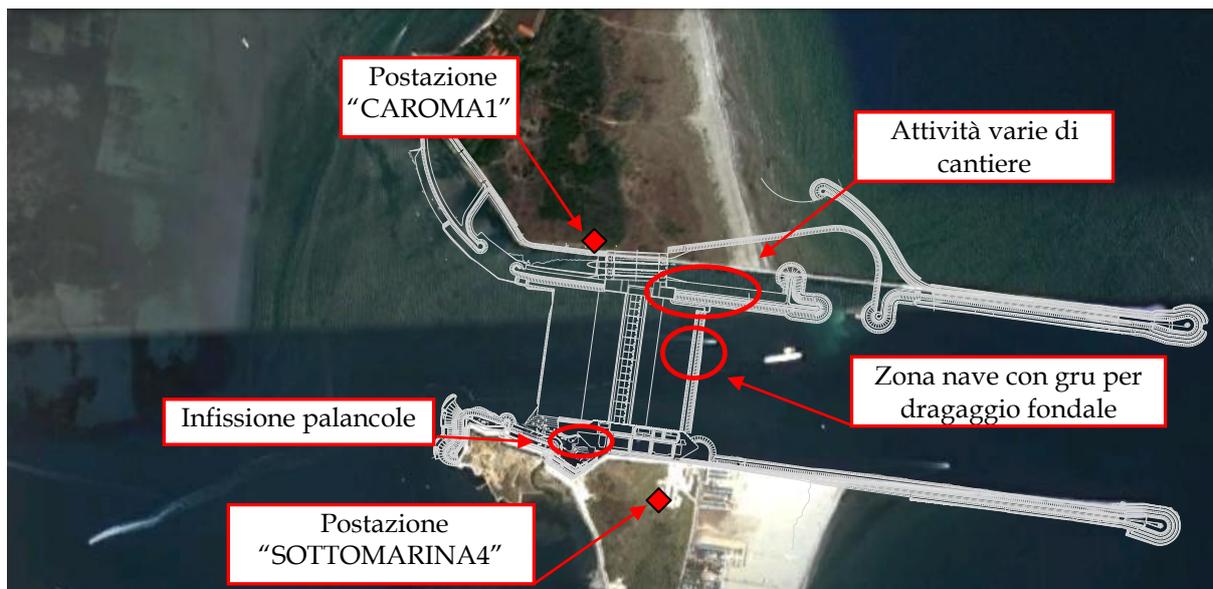
Figura 70: Postazioni di monitoraggio e zone di attività di cantiere

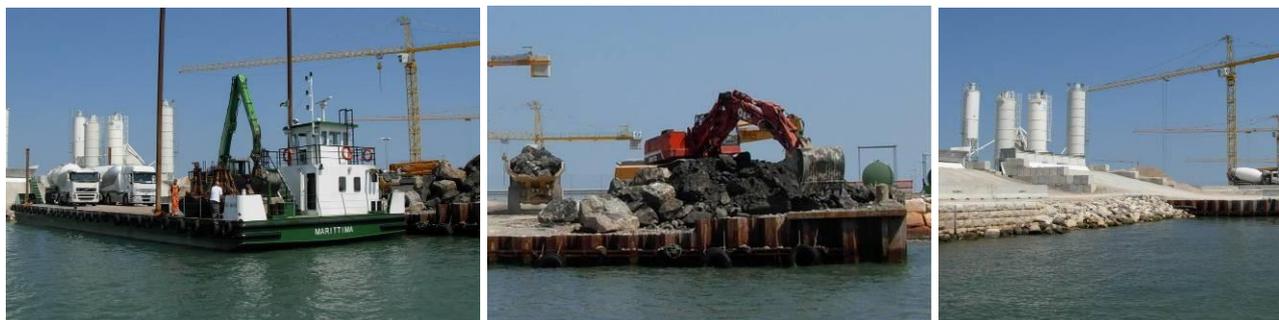
Figura 71: insieme di "lavorazioni spalla Nord", chiatta per il trasporto di automezzi (sinistra), attività con escavatore e camion nei pressi del molo di attracco (centro), passaggio betoniere nei pressi dell'impianto di betonaggio (destra)

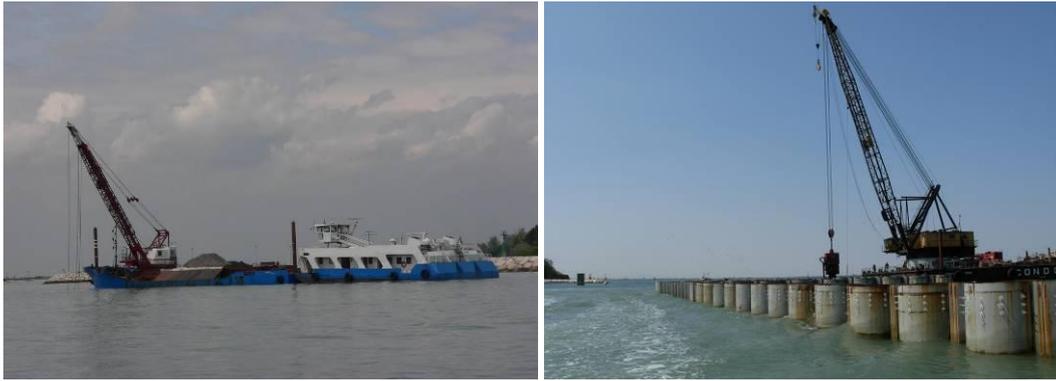
Figura 72: foto della motonave per il dragaggio del fondale (sinistra) e della gru per l'infissione palancole (destra)

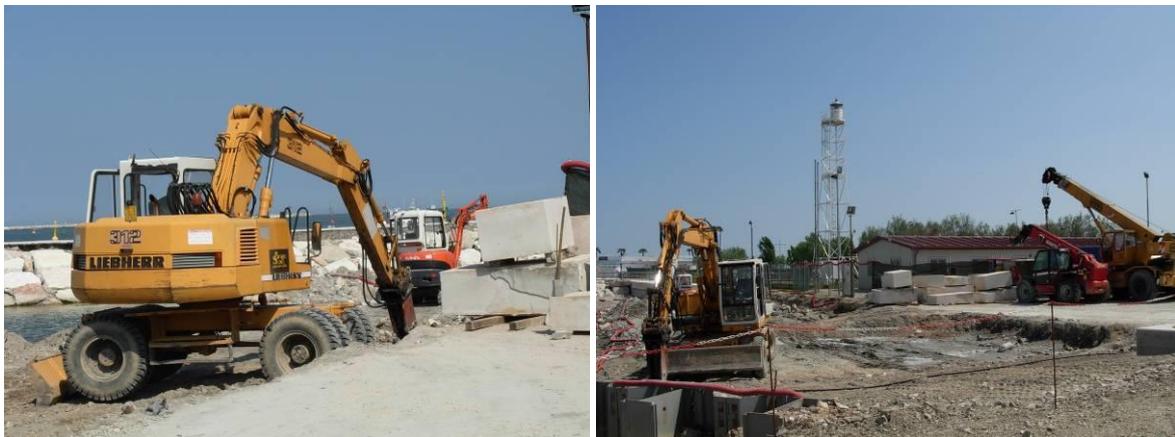
Figura 73: zona di lavoro con relativi mezzi nella spalla Sud

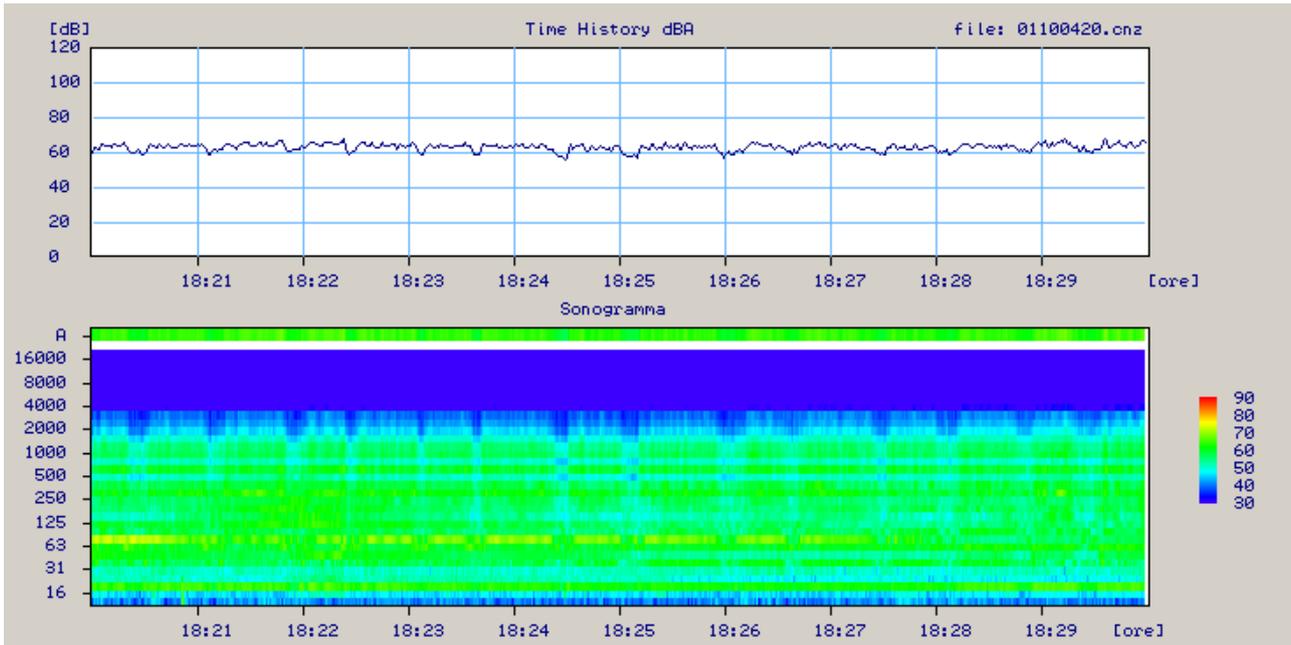
Figura 75: profilo temporale e sonogramma rilevati il **20 Aprile 2010**, estratto riferito alla lavorazione di infissione palancole

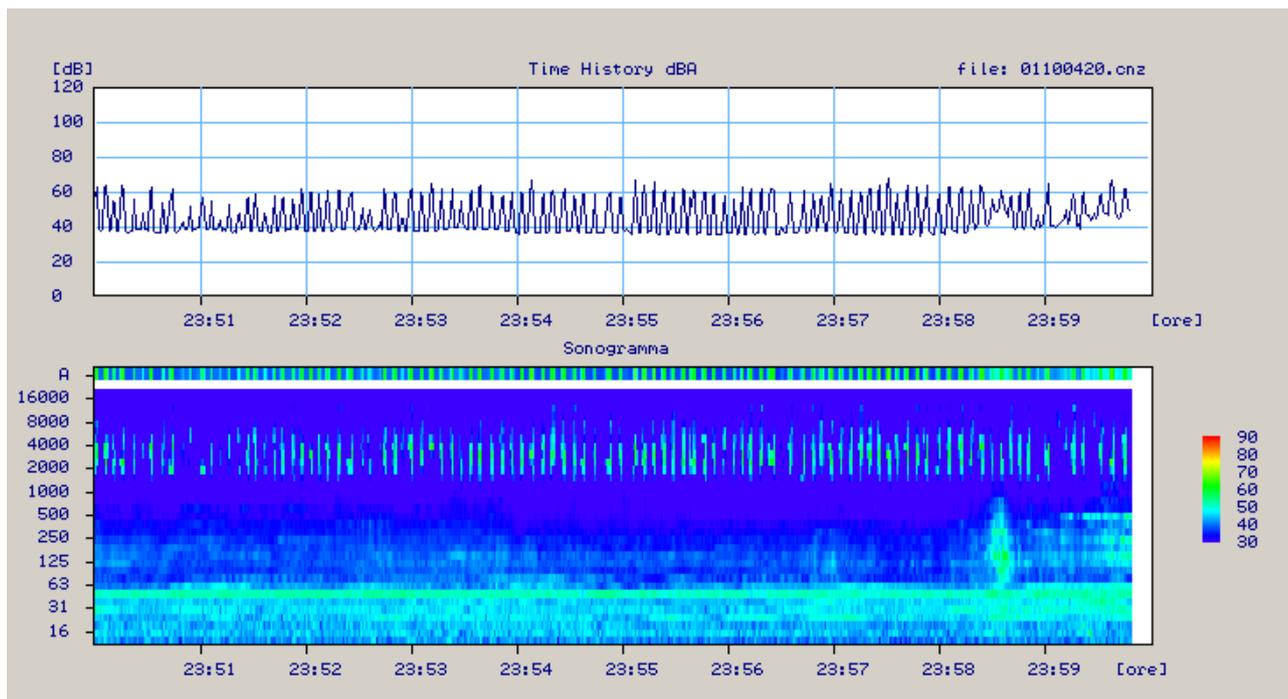
Figura 77: profilo temporale e sonogramma rilevati il **20 Aprile 2010**, estratto relativo al canto notturno degli uccelli

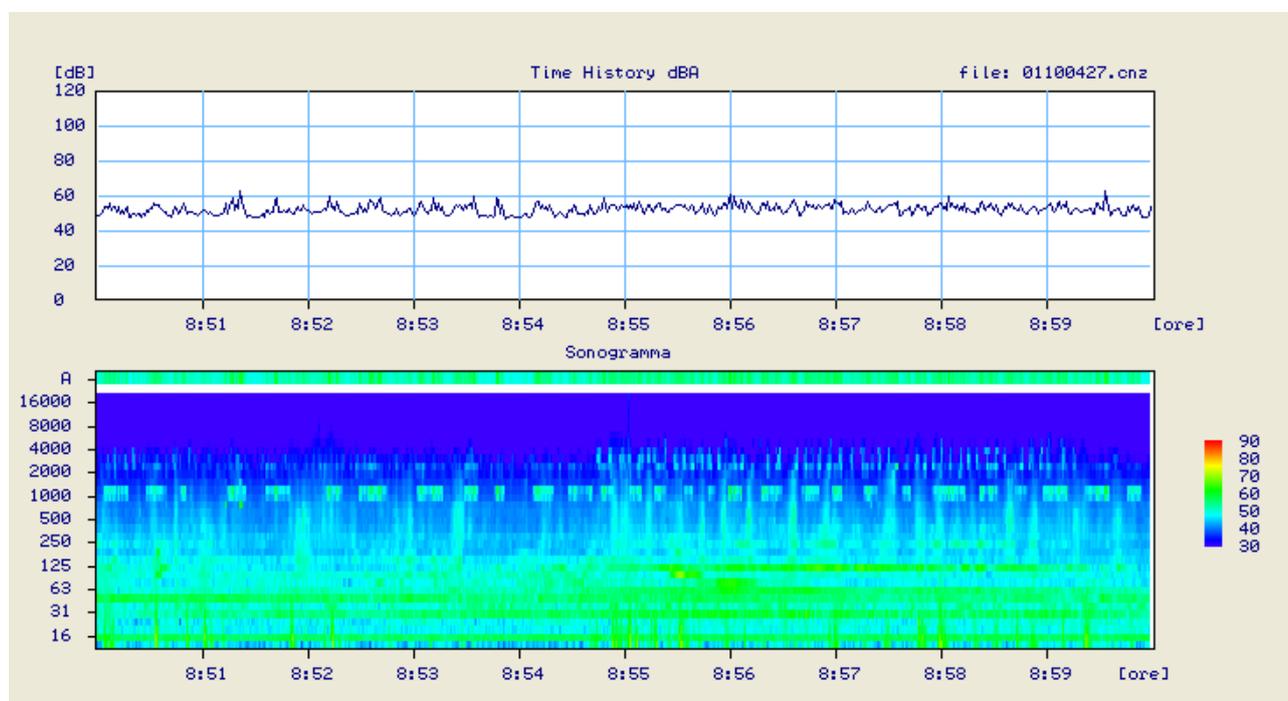
Figura 78: profilo temporale e sonogramma rilevati il **27 Aprile 2010**; estratto che evidenzia la contemporanea presenza del canto degli uccelli (2000 ÷ 4000 Hz) e dello spostamento delle betoniere (segnale retromarcia a 1250 Hz e componenti in bassa frequenza).

Si tratta in particolare del rumore prodotto dalla movimentazione delle betoniere, dal trasporto delle stesse tramite chiatte da una parte all'altra della bocca di Chioggia, dal funzionamento dell'impianto di betonaggio e di altre attività genericamente chiamate "lavorazioni nella spalla Nord". Queste attività legate al funzionamento del cantiere nella spalla Nord possono determinare, in taluni giornate, come quella del 19 Aprile e del 3 Maggio, un superamento del limite di immissione del periodo diurno.

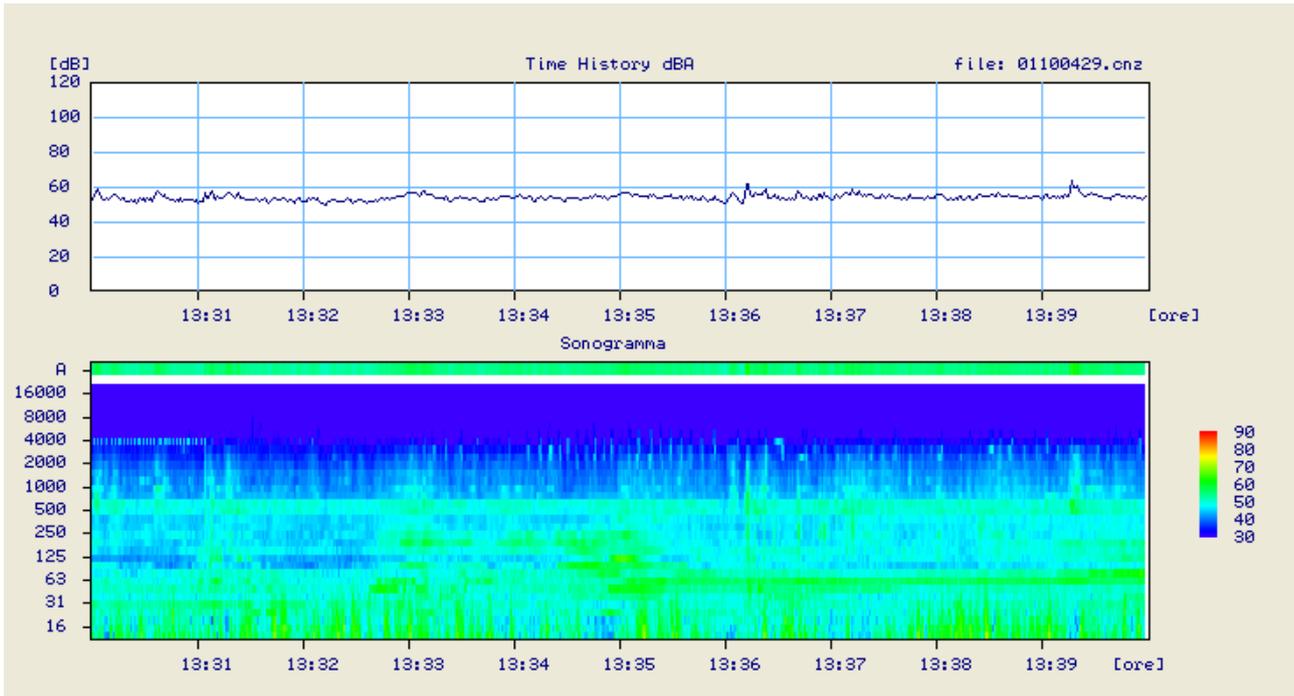
Figura 79: profilo temporale e sonogramma rilevati il **29 Aprile 2010**; estratto che evidenzia il rumore prodotto da una nave per il trasporto di automezzi da e per l'impianto di betonaggio (componente a 500 Hz) e il canto degli uccelli (inizio 13:34 circa) caratterizzato da componenti in frequenza comprese tra 2000Hz e 4000Hz.
