Progetto **STUDIO B.6.72 B/5**

**ATTIVITÀ DI RILEVAMENTO PER IL
MONITORAGGIO DEGLI EFFETTI PRODOTTI
DALLA COSTRUZIONE DELLE OPERE ALLE
BOCCHIE LAGUNARI**

Documento **MACROATTIVITÀ: RUMORE
RAPPORTO FINALE**

Emissione **1 Luglio 2010**

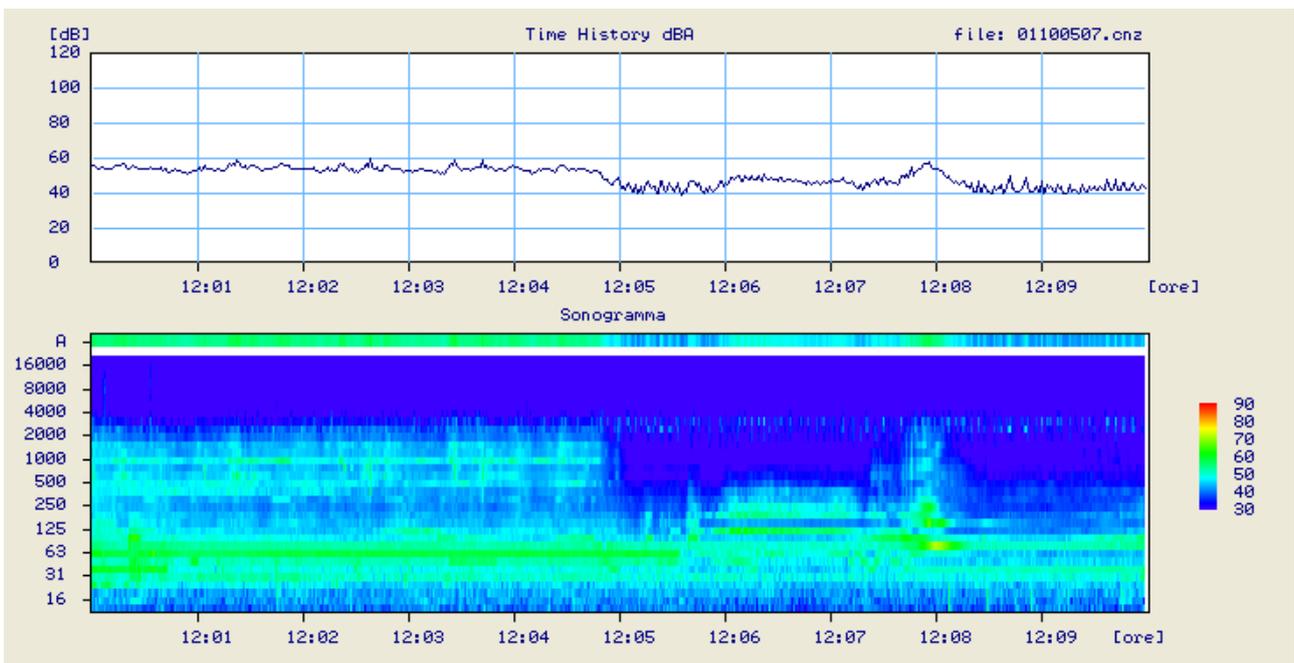
Figura 80: profilo temporale e sonogramma rilevati il **07 Maggio 2010**, estratto riferito alle lavorazioni sulla spalla Nord connesse con l'impianto di betonaggio.

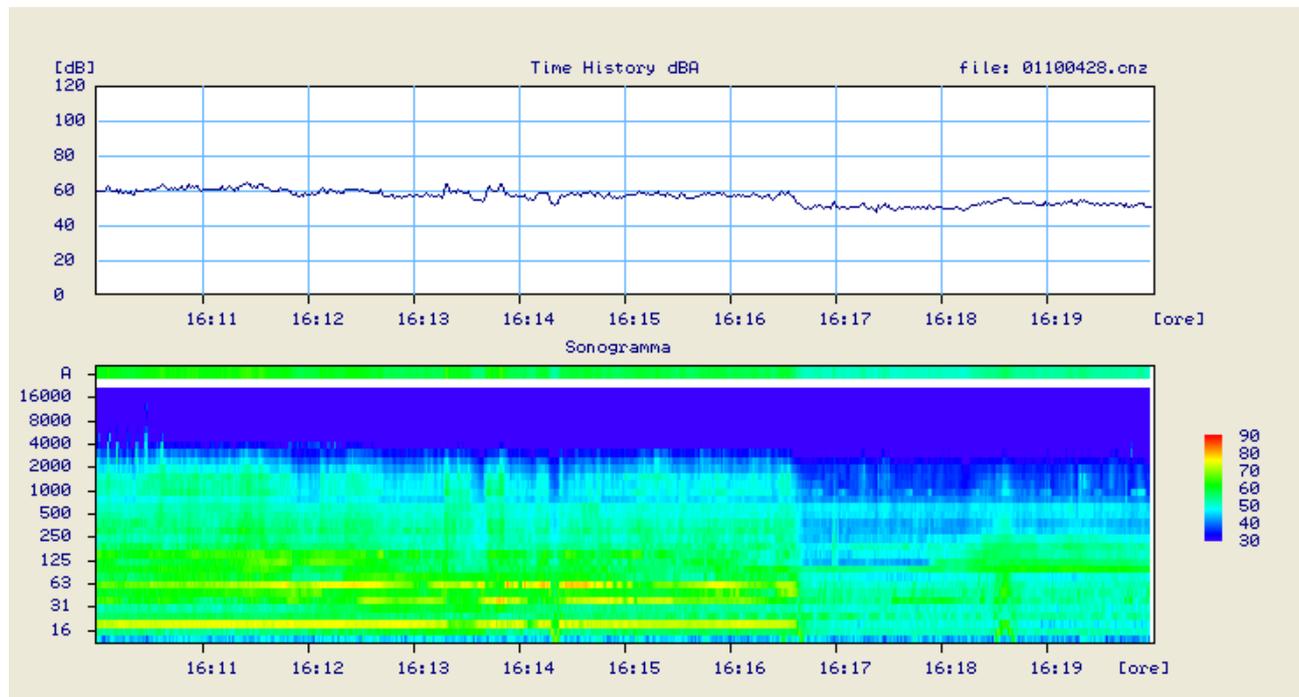
Figura 81: profilo temporale e sonogramma rilevati il 28 Aprile 2010, estratto riferito alla lavorazione di infissione palancole

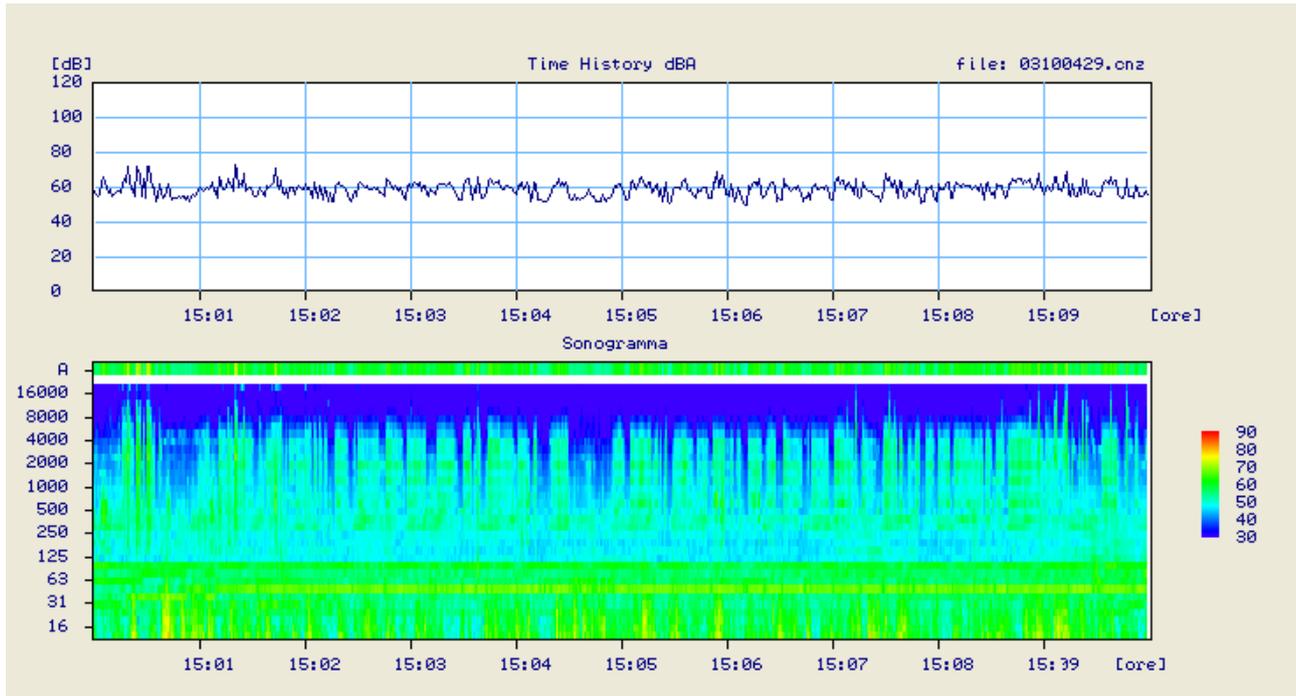
Figura 82: profilo temporale e sonogramma rilevati il **29 Aprile 2010** nella centralina di SOTTOMARINA4, estratto riferito alla demolizione del terreno a mezzo escavatore.

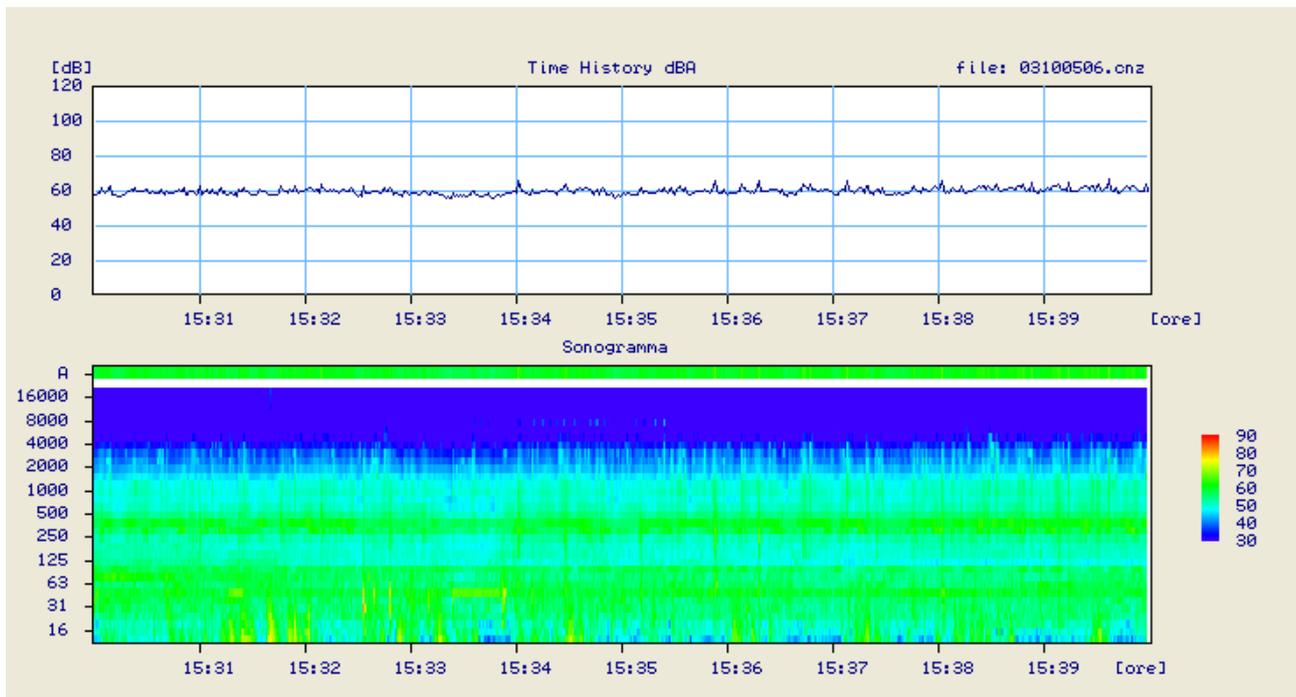
Figura 83: profilo temporale e sonogramma rilevati il **3 Maggio 2010** nella centralina di SOTTOMARINA4, estratto riferito ad una lavorazione di cantiere nella spalla Sud.

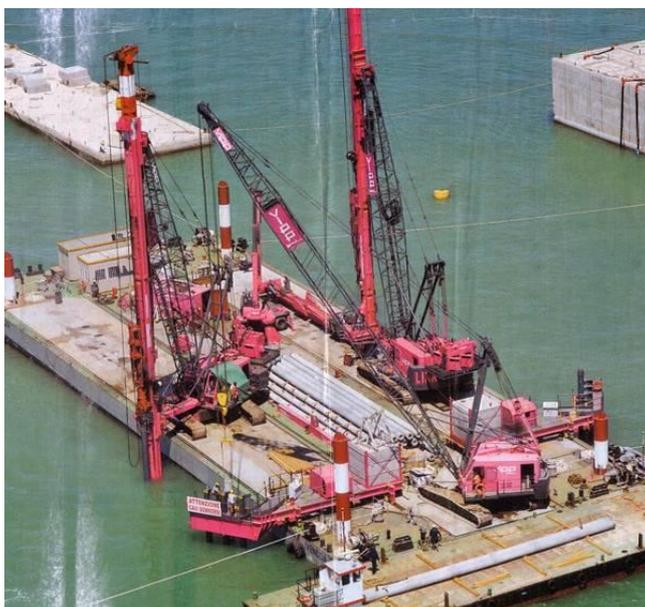
Figura 84: Foto del pontone con i due dispositivi battipalo

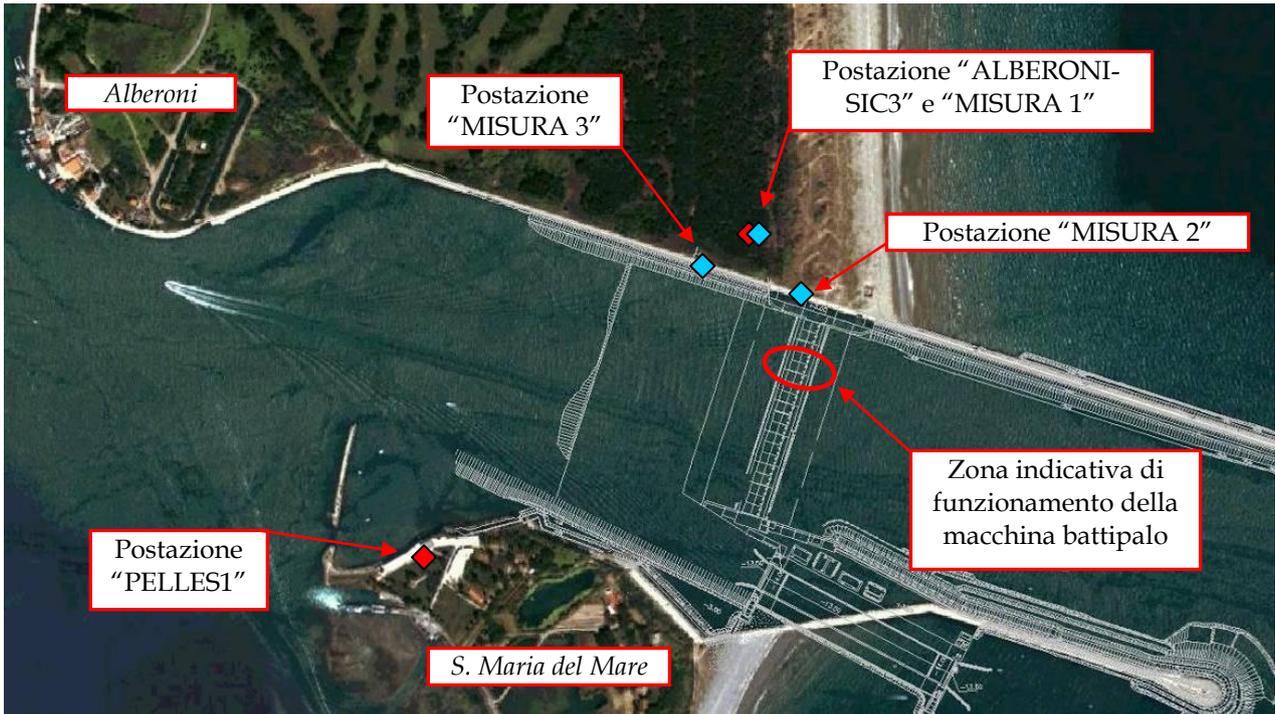
Figura 85: Individuazione delle postazioni di misura breve e di lungo periodo e della zona di attività di battitura pali

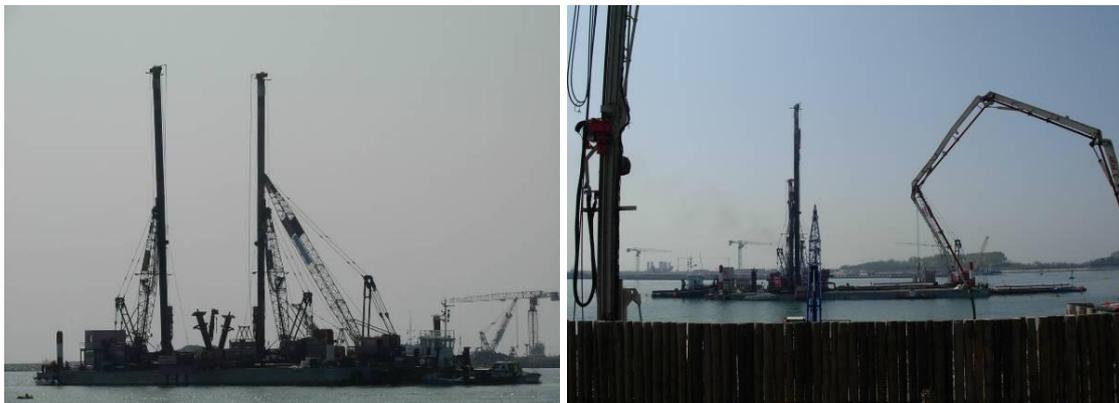
Figura 86: Foto del pontone con i dispositivi battipalo, scattate dalla spalla Nord il 14 e 20 Aprile 2010

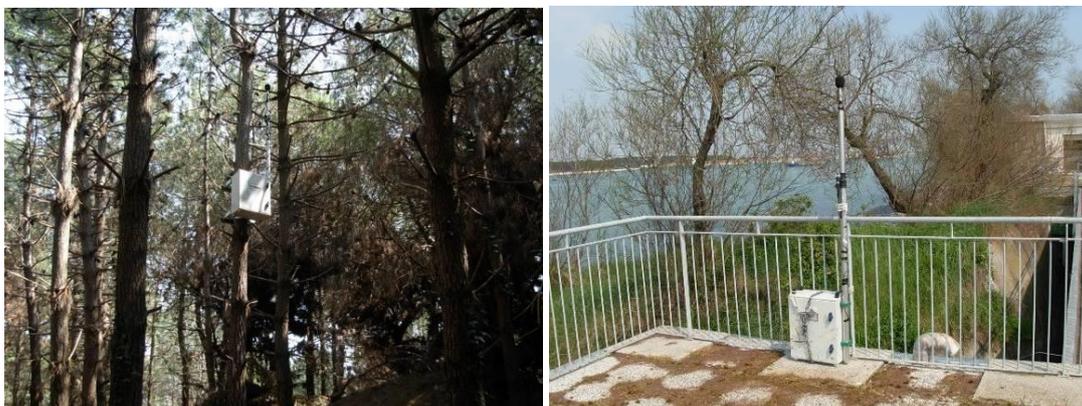
Figura 87: Foto delle postazioni di lungo periodo ALBERONI-SIC3 (a sinistra, scattata il 20 Aprile) e PELLÉS1 (a destra, scattata il 14 Aprile)

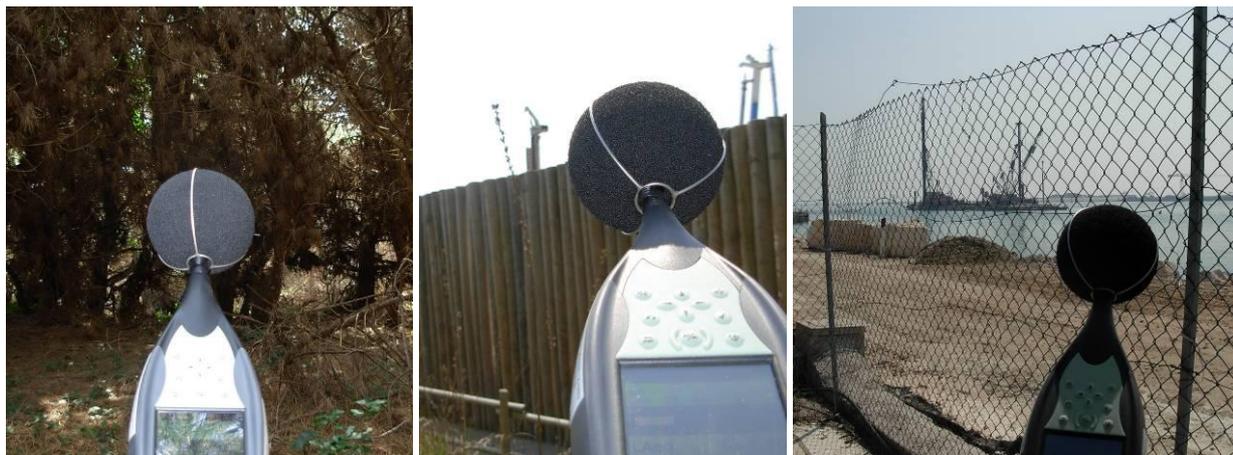
Figura 88: Foto delle postazioni di misura breve MISURA 1, MISURA 2 e MISURA 3

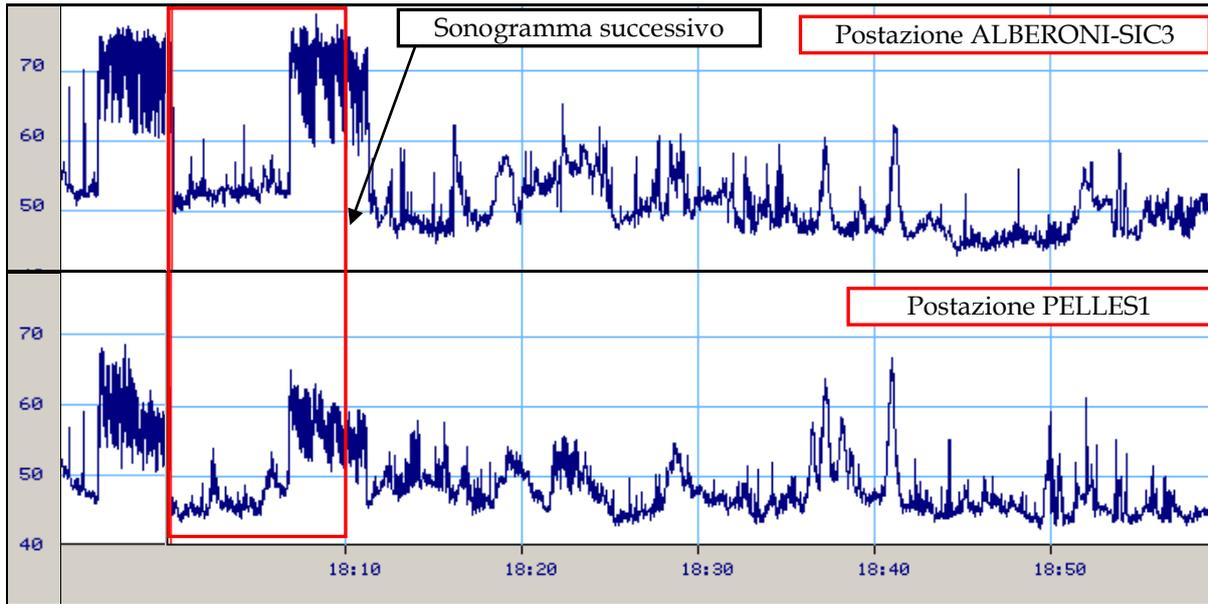
Figura 89: Confronto tra i profili temporali al secondo di due battiture (effettuate sul lato Nord), rilevati nelle due postazioni di lungo periodo il 15 Aprile. Si possono notare i livelli più bassi rilevati nella postazione PELLESI, dovuti all'effetto schermante del pontone e alla distanza dall'attività di battitura.

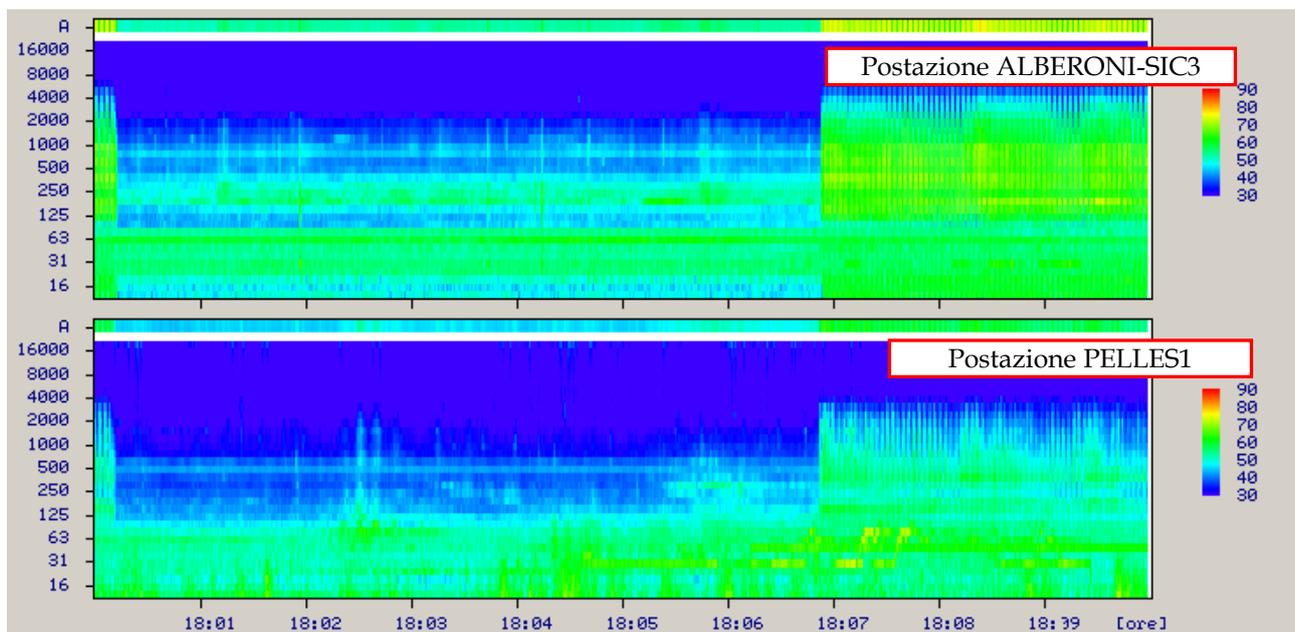
Figura 90: Confronto tra i sonogrammi di una battitura (effettuata sul lato Nord), rilevati nelle due postazioni di lungo periodo il 15 Aprile. Si può notare che la differenza di livelli tra le due postazioni interessa praticamente tutte le frequenze

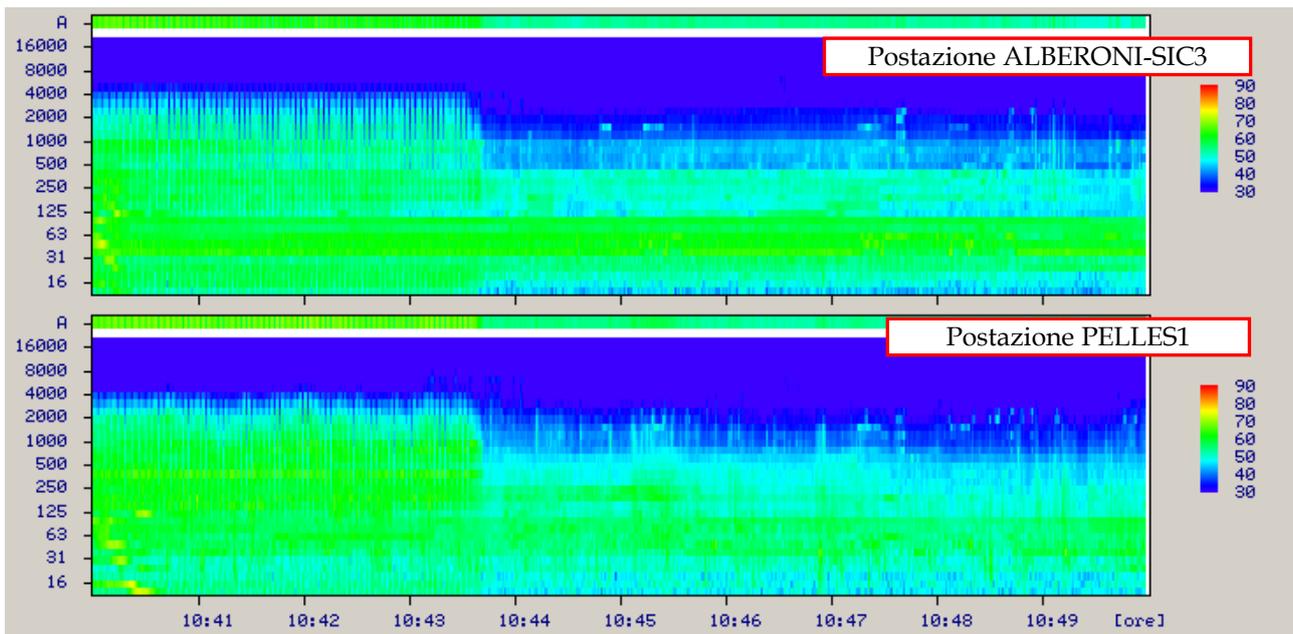
Figura 92: Confronto tra i sonogrammi di una battitura (effettuata sul lato Sud), rilevati nelle due postazioni di lungo periodo il 16 Aprile. Si può notare che nella postazione PELLESI i livelli sono più elevati nel campo di frequenze compreso tra 125 e 2000 Hz

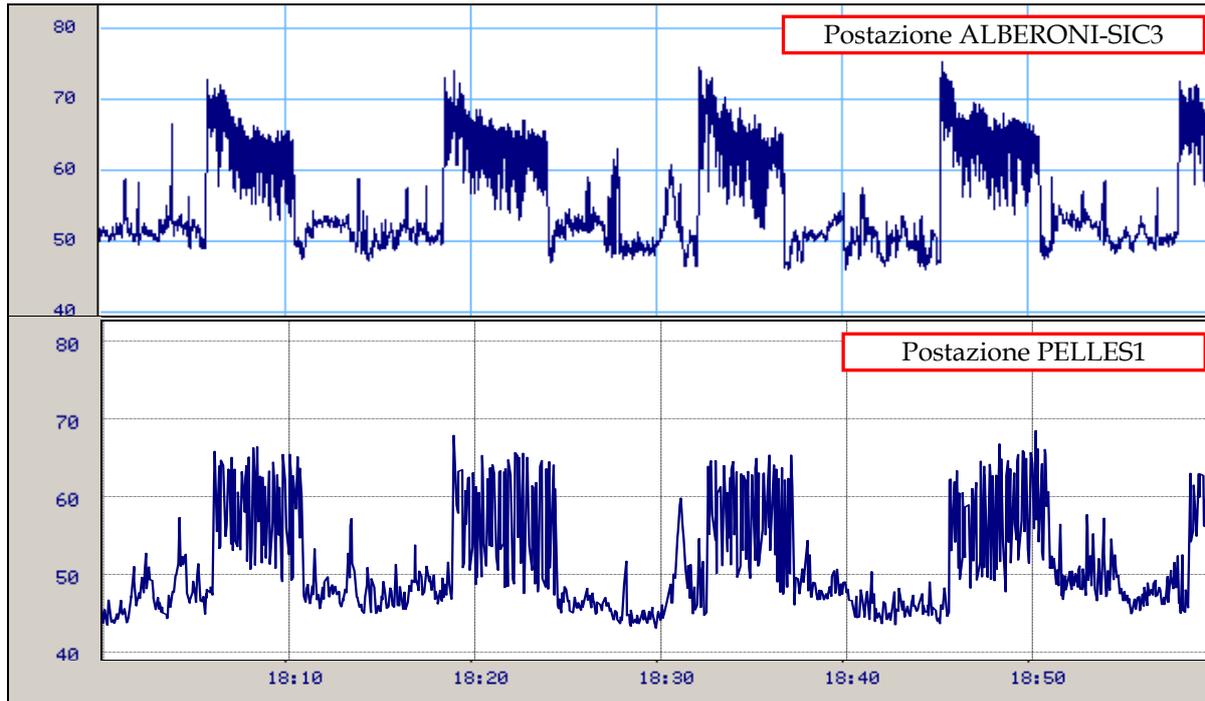
Figura 93: Confronto tra i profili temporali al secondo di 4 battiture (effettuate sul lato Nord), rilevati nelle due postazioni di lungo periodo il 28 Aprile. Si possono notare i livelli più bassi rilevati nella postazione PELLESI1, dovuti all'effetto schermante del pontone e alla distanza dall'attività di battitura

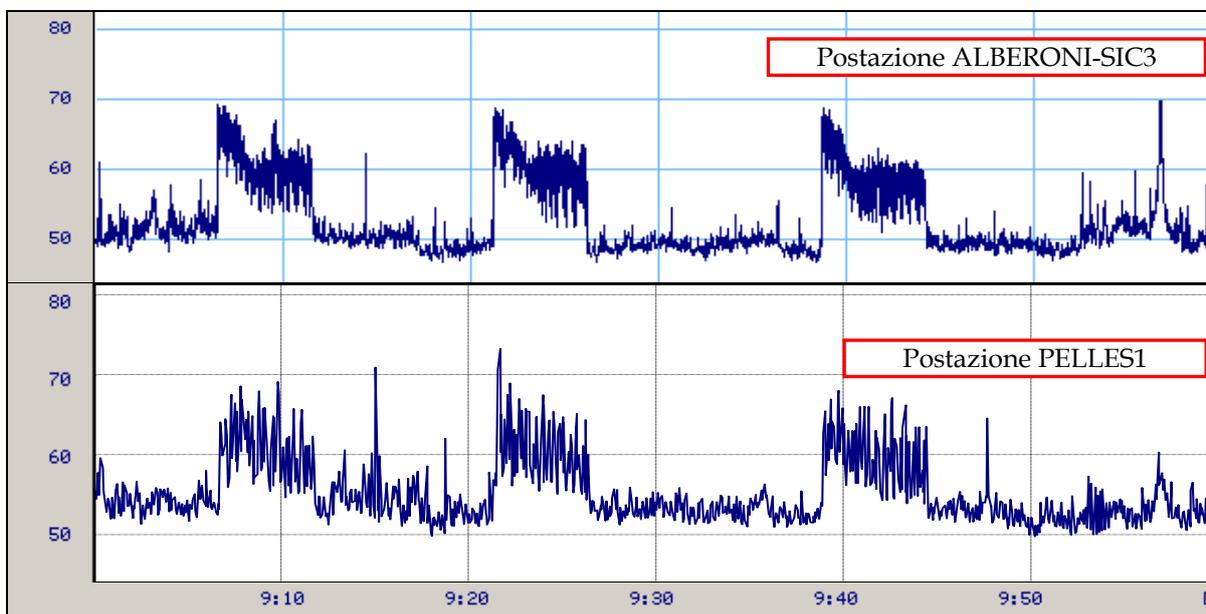
Figura 94: Confronto tra i profili temporali al secondo di tre battiture (effettuate sul lato Sud), rilevati nelle due postazioni di lungo periodo il 30 Aprile. Si può notare anche in questo caso il decremento del livello ad Alberoni, spiegato in precedenza.

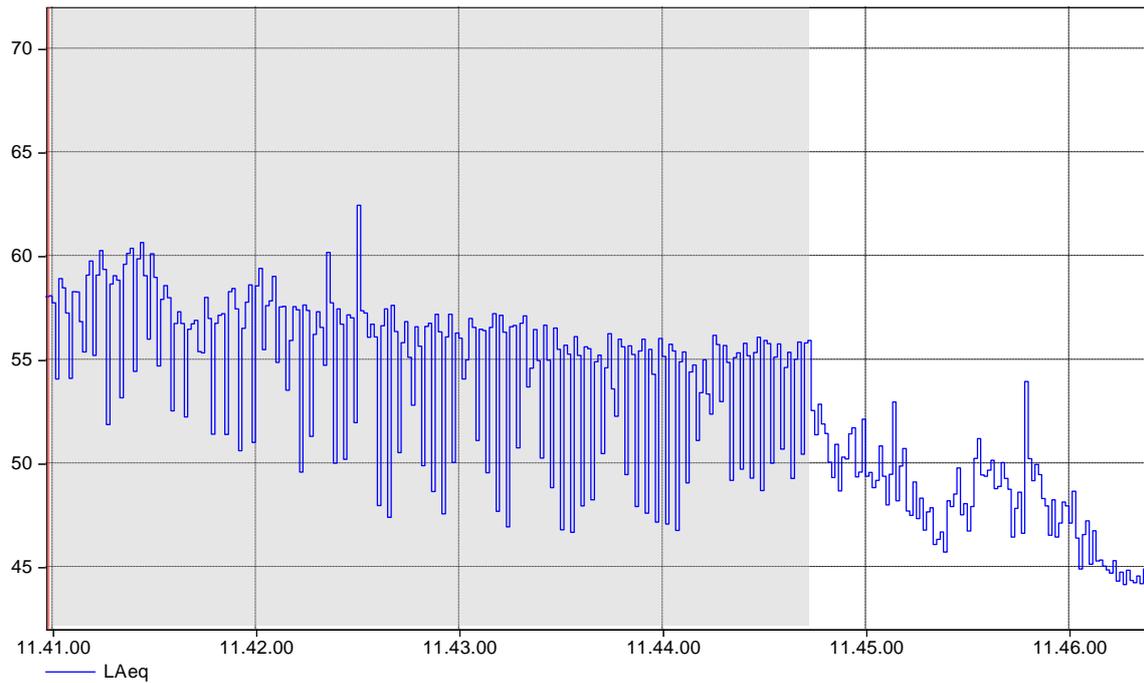
Figura 96: Profilo temporale al secondo MISURA 1 con evidenziato l'intervallo di battitura considerato

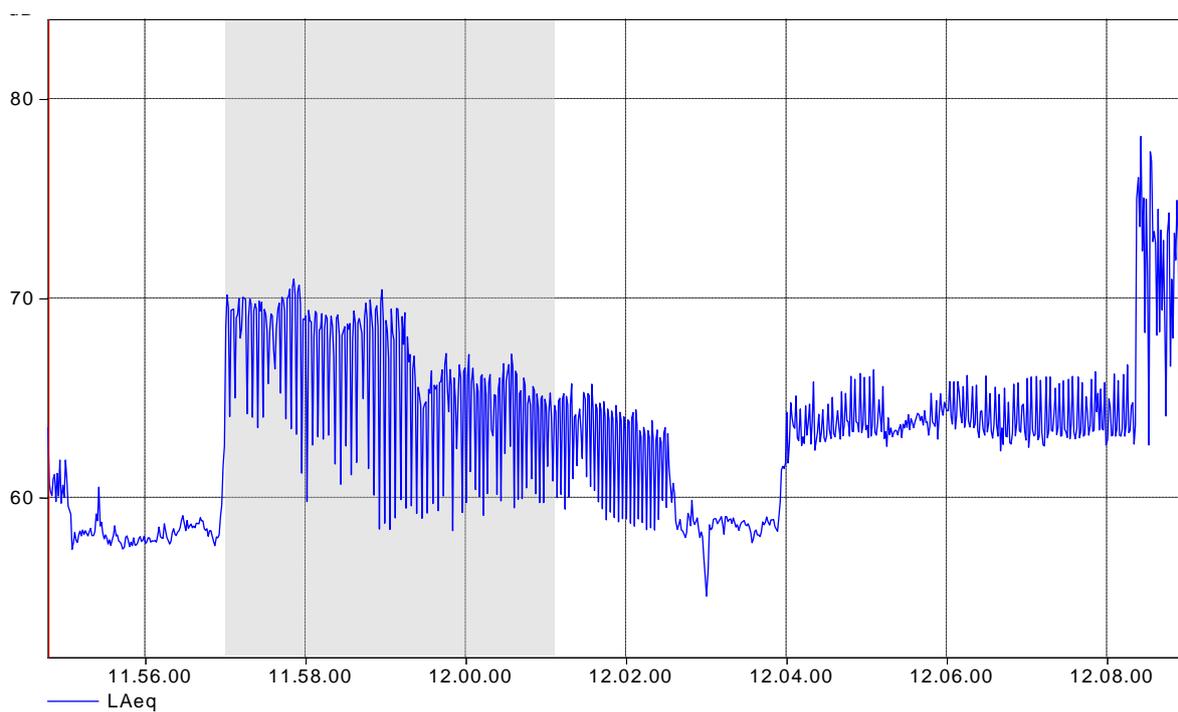
Figura 97: Profilo temporale al secondo MISURA 2 con evidenziato l'intervallo di battitura considerato

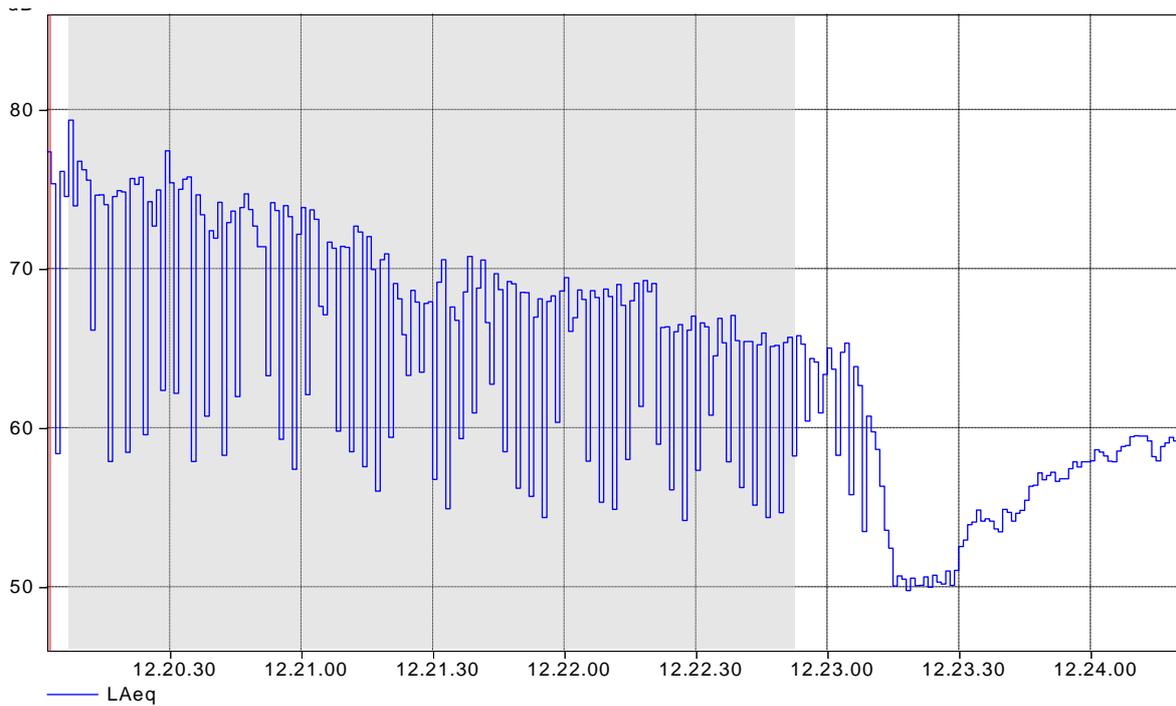
Figura 98: Profilo temporale al secondo MISURA 3 con evidenziato l'intervallo di battitura considerato

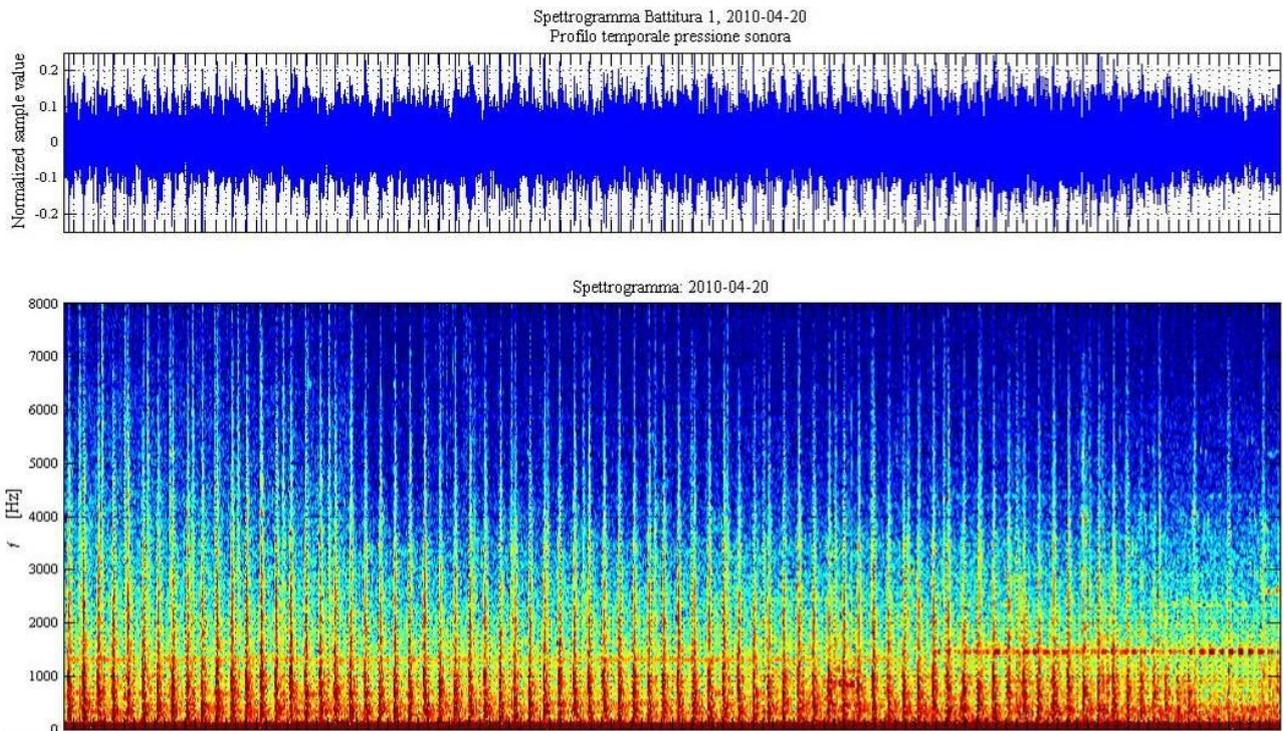
Figura 99: Spettrogramma e profilo temporale della durata di 2 minuti registrati il 20 Aprile 2010 tra le 11:42 e le 11:44 circa nella postazione MISURA 1, relativo alla fase centrale di una battitura sul lato Sud del pontone. File audio "Misura1.wav"

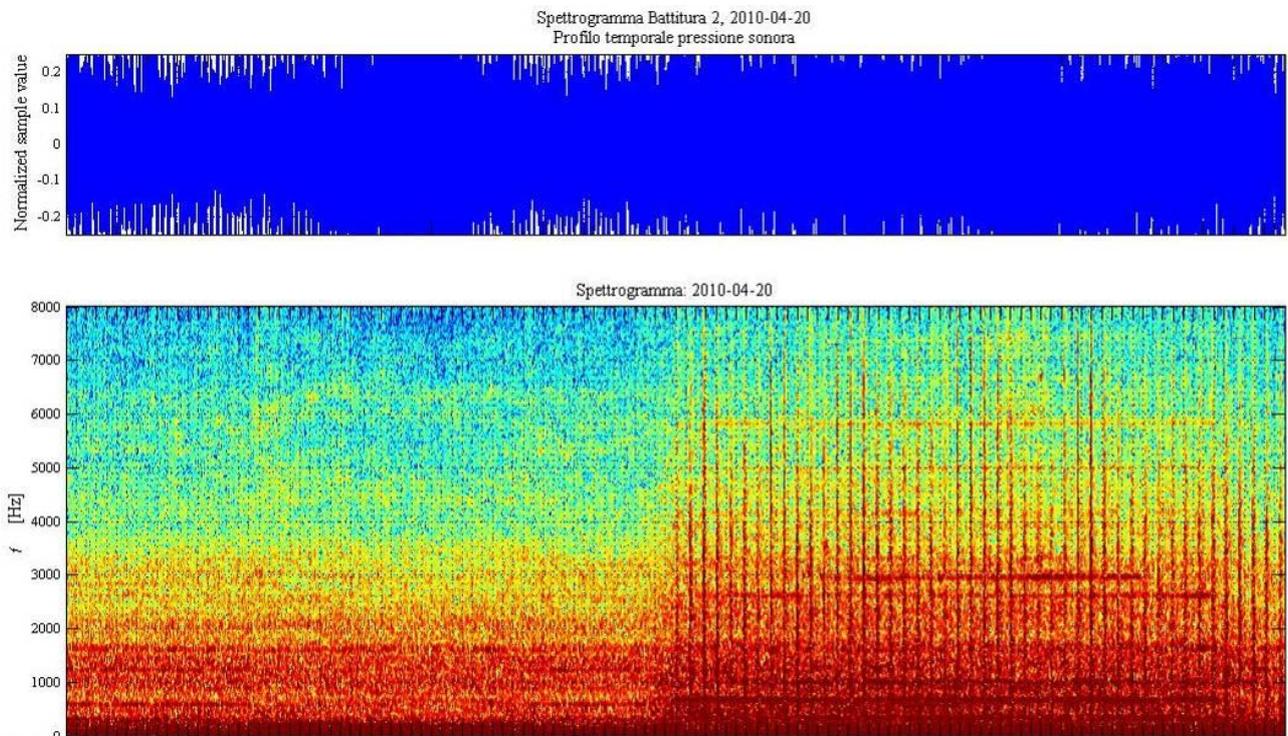
Figura 100: Spettrogramma e profilo temporale della durata di 2 minuti registrati il 20 Aprile 2010 tra le 11:56 e le 11:58 circa nella postazione MISURA 2, relativo alla fase iniziale di una battitura sul lato Sud del pontone. File audio "Misura2.wav"

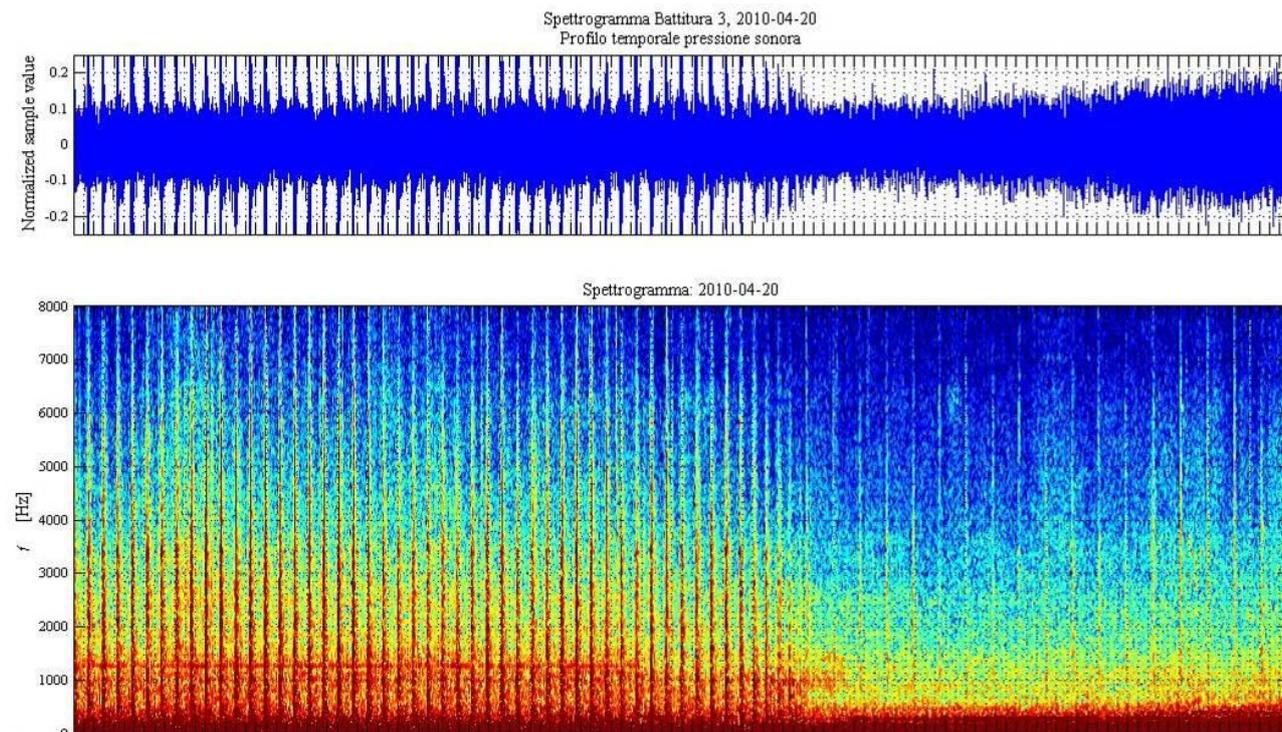
Figura 101: Spettrogramma e profilo temporale della durata di 2 minuti registrati il 20 Aprile 2010 tra le 12:22 e le 12:24 circa nella postazione MISURA 3, relativo alla fase finale di una battitura sul lato Sud del pontone.
File audio "Misura3.wav"

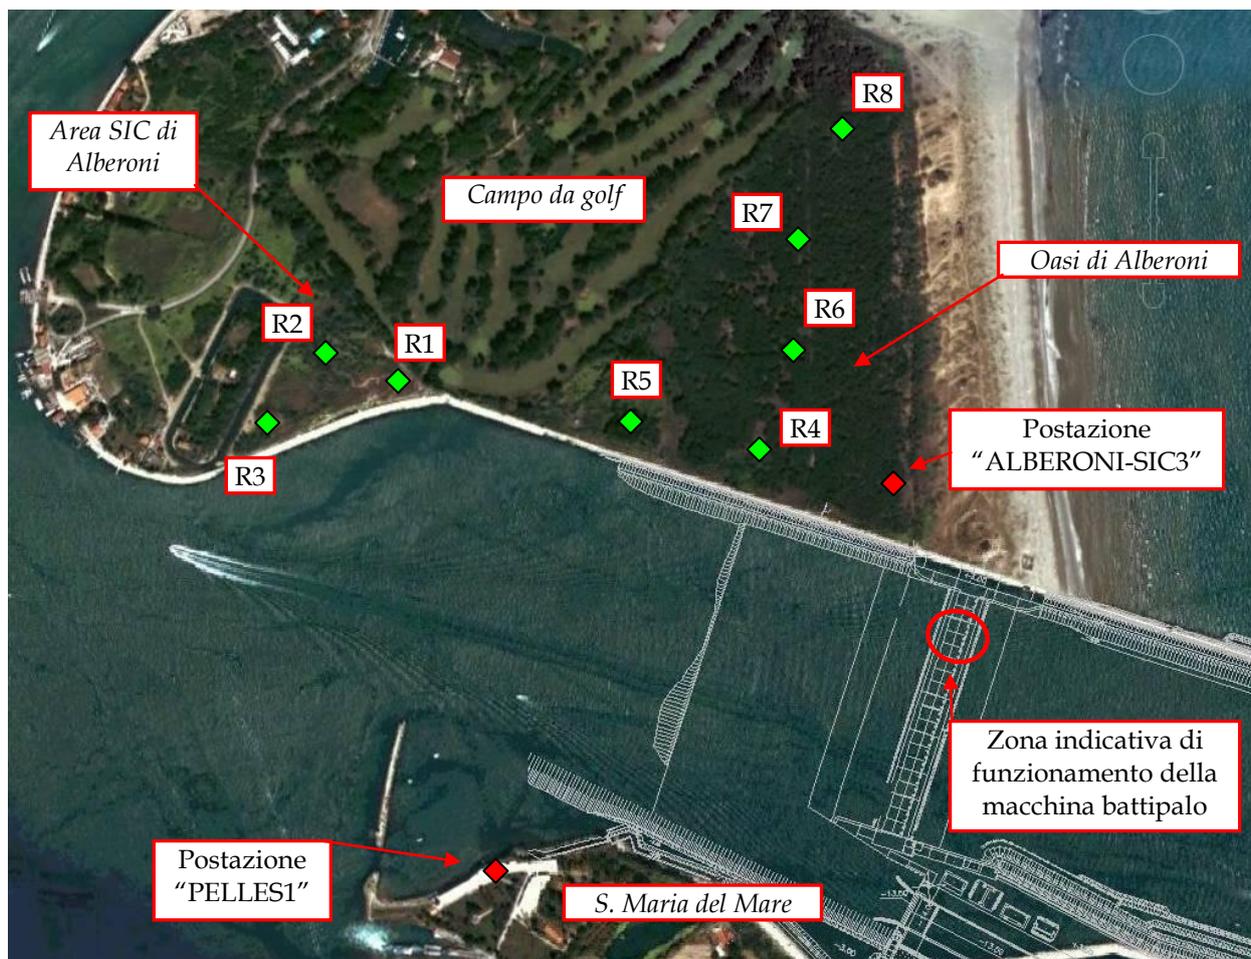
Figura 102: Individuazione delle postazioni di lungo periodo, dei Ricettori considerati e della zona di attività di battitura pali

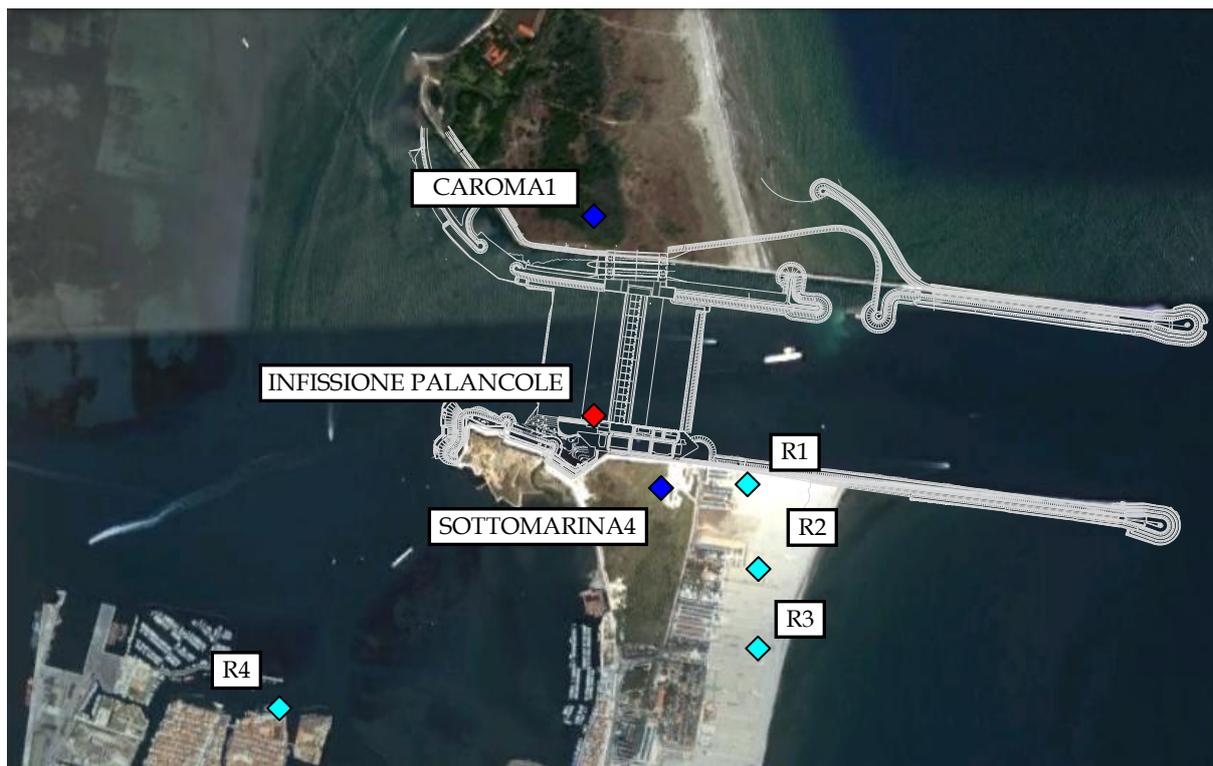
Figura 103: Vista aerea della posizione dei ricettori, delle centraline di monitoraggio CAROMA1 e SOTTOMARINA4 e della postazione dell'attività di infissione

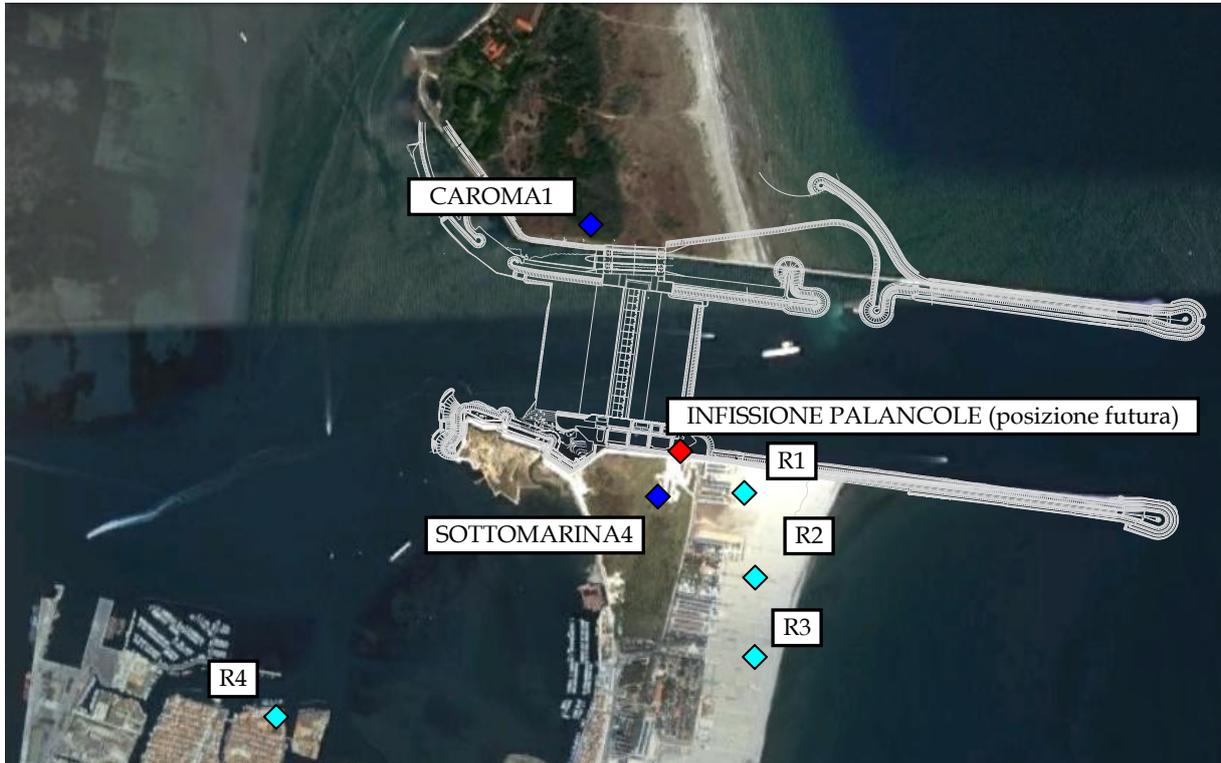
Figura 104: Vista aerea della posizione dei ricettori, della centralina di monitoraggio CAROMA1 e SOTTOMARINA4 e della futura postazione dell'attività di infissione
