Progetto **STUDIO B.6.72 B/5**

**ATTIVITÀ DI RILEVAMENTO PER IL
MONITORAGGIO DEGLI EFFETTI PRODOTTI
DALLA COSTRUZIONE DELLE OPERE ALLE
BOCCHIE LAGUNARI**

Documento **MACROATTIVITÀ: RUMORE
I RAPPORTO DI VALUTAZIONE
PERIODO DI RIFERIMENTO: DA MAGGIO AD
AGOSTO 2009**

Emissione **13 Novembre 2009**

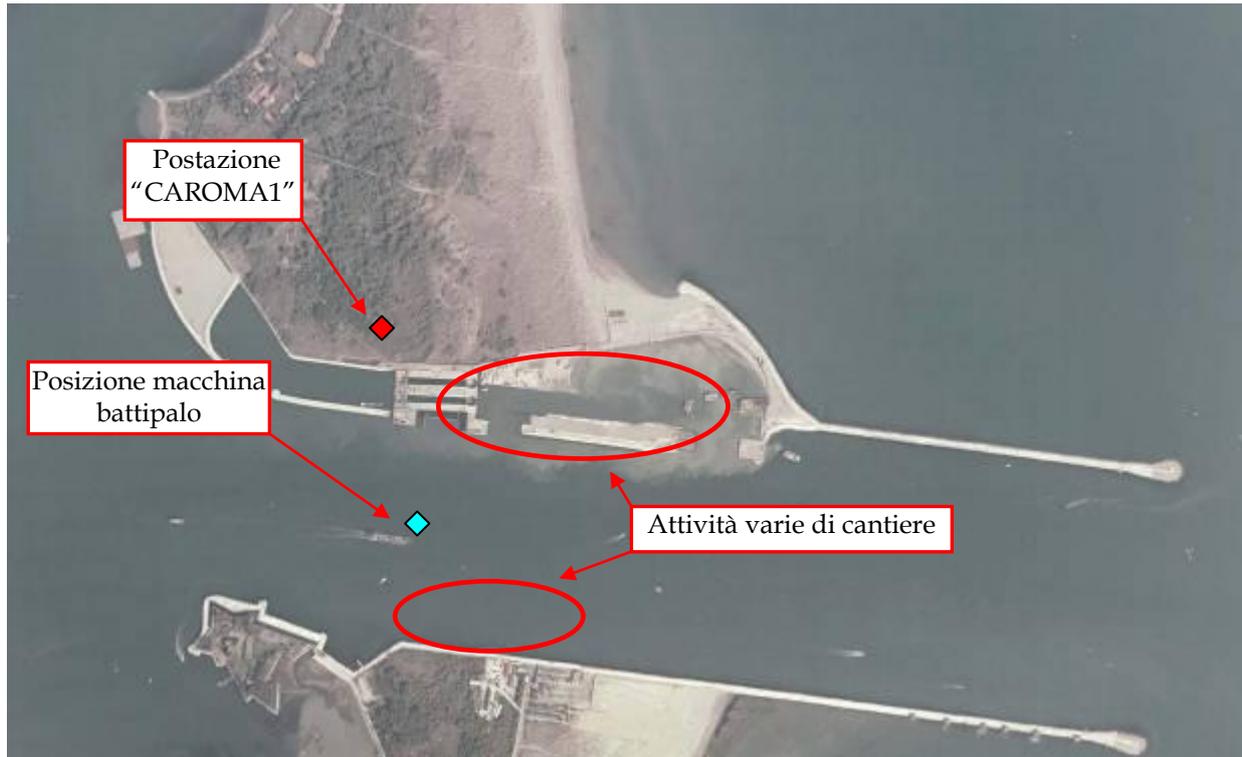
La postazione CAROMA1, riportata nella figura seguente, si trova su un albero all'interno dell'oasi di Ca' Roman, con il microfono posto ad una altezza di circa 4.5 m dal suolo e di 7.4 m sul livello medio del mare. Il terreno, nella postazione di misura, risulta rialzato di qualche metro rispetto al livello del terreno nell'area di cantiere.

Figura 2: Individuazione della postazione di misura CAROMA1, della macchina battipalo e delle zone in cui è presente attività di cantiere

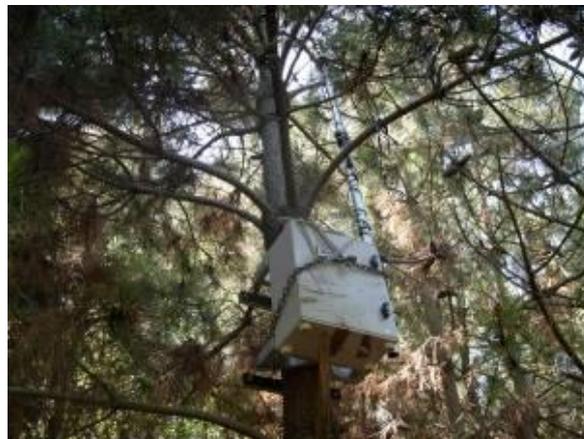
Figura 3: Foto della centralina di monitoraggio (scattata il 19 giugno 2009)

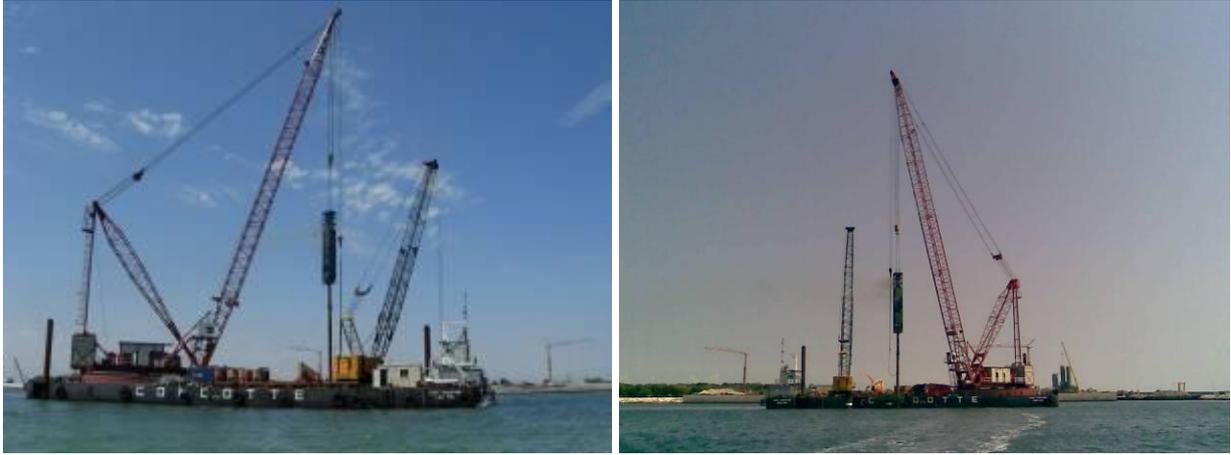
Il monitoraggio del rumore a Ca' Roman è stato effettuato in due diversi periodi, entrambi caratterizzati dall'attività di battitura dei pali di consolidamento del fondale e da altre lavorazioni di cantiere. La distanza media della macchina battipalo dalla centralina è stata di circa 400 m.

Figura 4: Foto del pontone con il battipalo (scattate rispettivamente il 19 giugno e il 14 luglio 2009)

La tipologia di schermatura della macchina battipalo presente durante i monitoraggi del rumore eseguiti nei mesi di giugno e luglio 2009 è la stessa che era presente nel mese di aprile 2009. La descrizione è stata riportata nei tre Rapporti di Valutazione e nel Rapporto Finale dello Studio B.6.72 B/4, relativo al suddetto periodo.

Dal punto di vista acustico, tale schermatura risulta ancora insufficiente per garantire livelli di rumorosità inferiori ai limiti di legge.

Si deve considerare che la schermatura determina un surriscaldamento all'interno dell'involucro che in passato aveva causato un principio di incendio del materiale oleoso presente. Come più volte sottolineato dall'impresa esecutrice, la presenza di aperture risulta indispensabile per garantire la ventilazione all'interno dell'involucro e per permettere il controllo visivo dei meccanismi presenti. Sicuramente l'impresa ha cercato di adottare la soluzione tecnologica e i meccanismi in grado di produrre una certa attenuazione del rumore ma nello stesso tempo garantendo l'operatività e la sicurezza dell'apparecchiatura.

A nostro avviso andrebbero eseguite ulteriori sperimentazioni per valutare se ulteriori miglioramenti sono ancora possibili.

Andrebbe, ad esempio, valutata la possibilità di utilizzare un orientamento ottimale delle aperture e del sistema battipalo così da mantenere la massima attenuazione possibile del rumore verso le aree più sensibili.

Andrebbe inoltre valutata separatamente l'esigenza di ventilazione dall'esigenza visiva per un eventuale inserimento nell'involucro di settori semitrasparenti che permettano di garantire una certa visibilità riducendo il numero di forature.

Andrebbe inoltre verificata la possibilità di utilizzare materiali di rivestimento interni in condizioni di smorzamento e fonoassorbimento più efficienti.

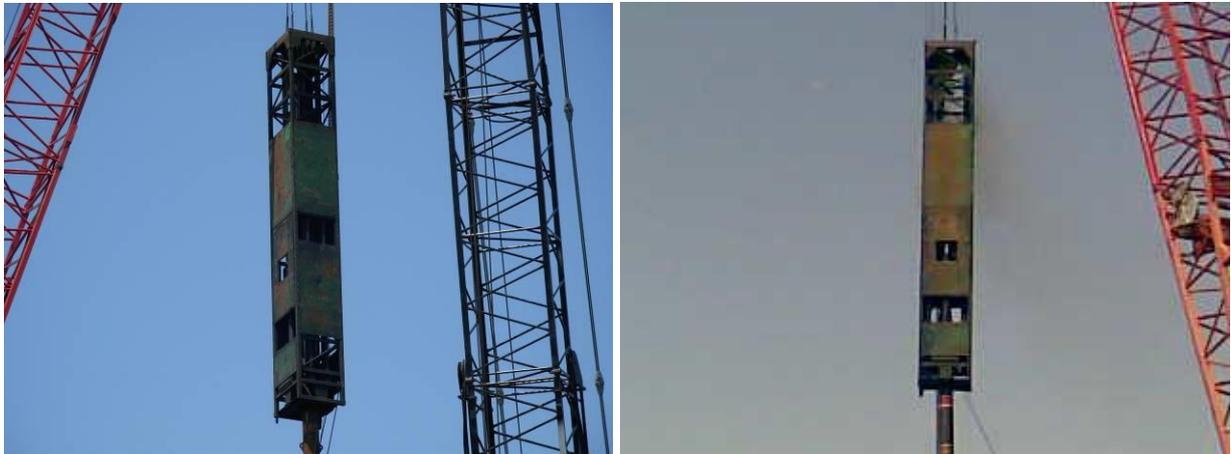
Figura 5: Foto del battipalo da due lati diversi (scattate il 01 e il 14 luglio 2009)

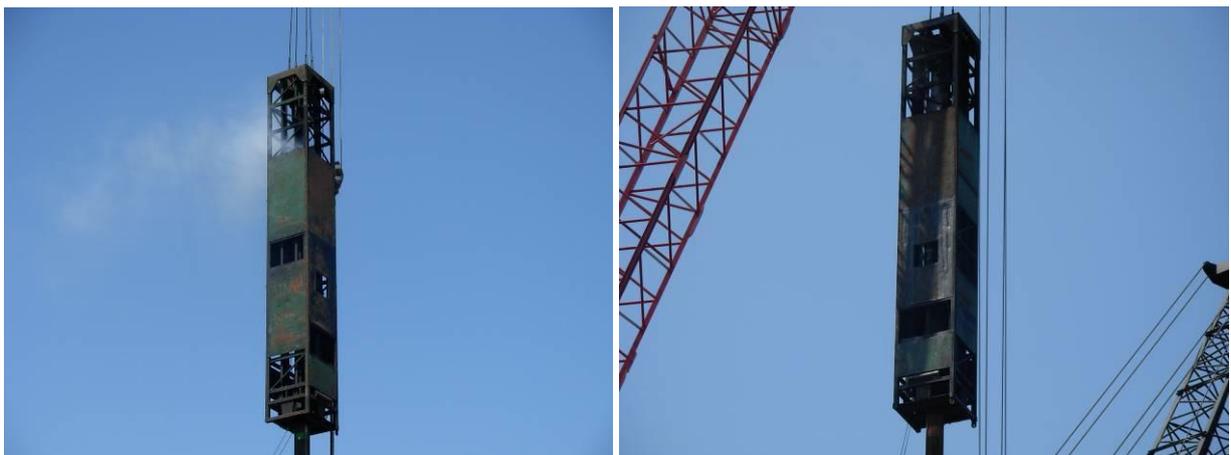
Figura 6: Foto del battipalo da due lati diversi (scattate il 19 giugno e il 01 luglio 2009)

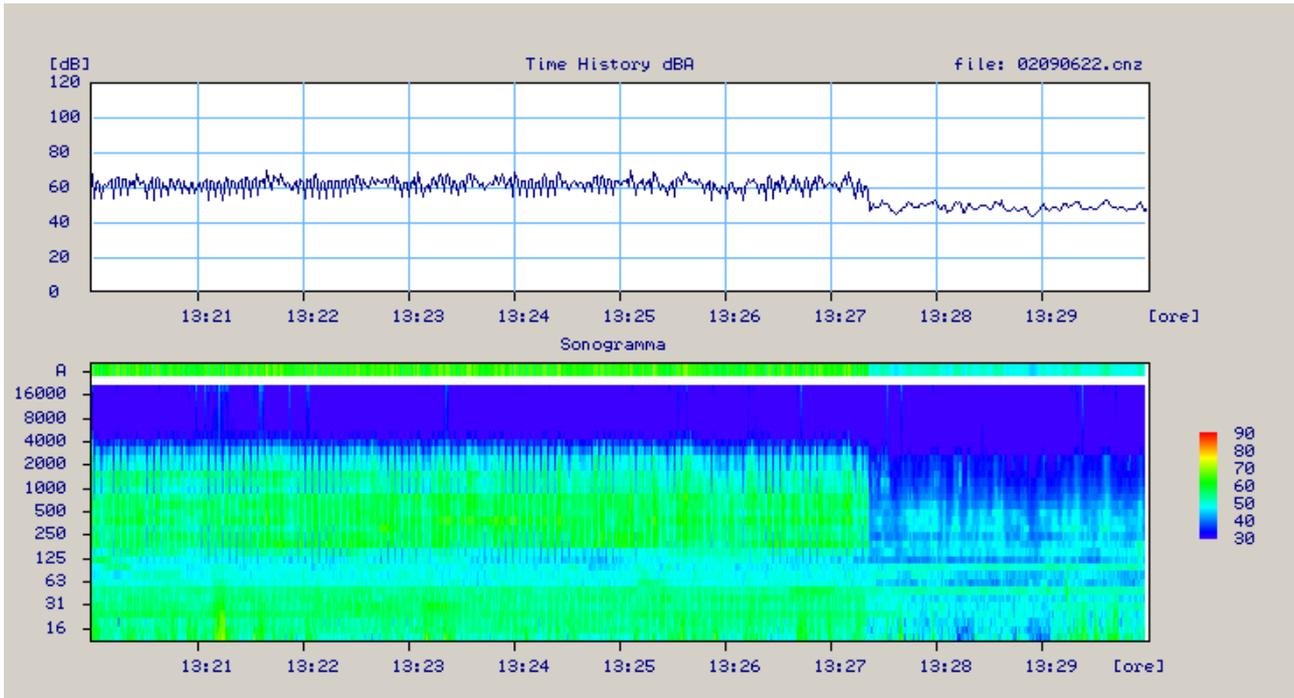
Durante il monitoraggio si sono verificati elevati valori del livello di immissione diurno in tutte le 5 giornate. La causa degli elevati livelli di immissione diurni, con conseguente superamento dei limiti di legge, è stata ricondotta al rumore generato dalla macchina battipalo in 4 delle 5 giornate di monitoraggio. Per tali giornate (22, 23, 24 e 25 giugno) è stato inviato il Rapporto di Anomalia. Per una sola giornata (il 20 giugno), gli elevati valori dei livelli sonori sono stati determinati da eventi meteo molto intensi.

Nei quattro periodi diurni in cui si è verificato il superamento del limite di immissione diurno è stata eseguita la seguente battitura pali: 8 pali il 22 giugno, 7 pali il 23 e il 24 giugno, 6 pali il 25 giugno.

Figura 9: Profilo temporale e sonogramma rilevati in data 22 giugno 2009, estratto di 10 minuti relativo alla fase conclusiva di battitura di un palo, caratterizzata da una serie di rumori di tipo impulsivo con componenti in frequenza comprese tra 16 e 4000 Hz, molto marcate tra 125 e 1250 Hz

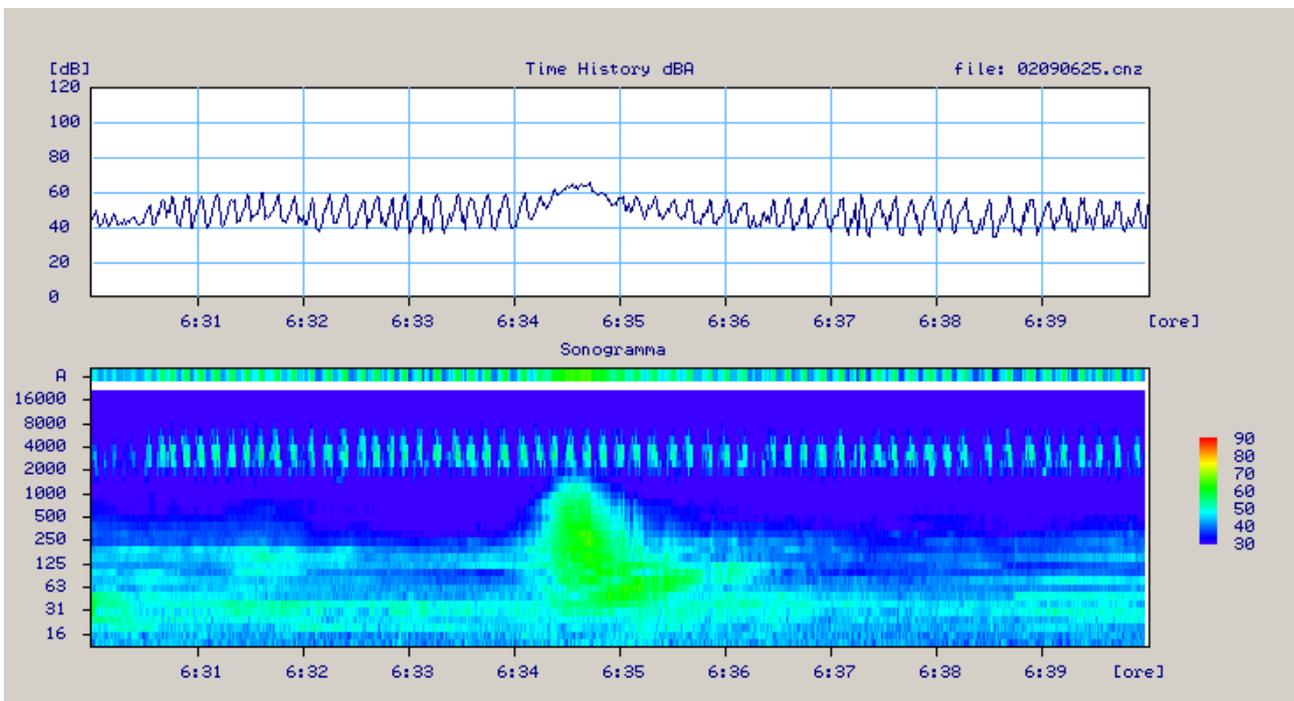
È stata inoltre rilevata la presenza del canto degli uccelli in prossimità della centralina, di particolare intensità tra le ore 06:00 e le 07:00 (fenomeno del "Dawn Chorus"), e di sporadici eventi rumorosi, probabilmente passaggi di aeromobili o imbarcazioni rumorose. Sono stati infine rilevati pioggia e vento a bassa intensità, per brevi intervalli di tempo, in tutte le quattro giornate.

Figura 10: Profilo temporale e sonogramma rilevati in data 25 giugno 2009, estratto di 10 minuti relativo al canto mattutino degli uccelli ("Dawn Chorus") caratterizzato da componenti in frequenza comprese tra 2000 e 8000 Hz. Si può inoltre notare al centro del sonogramma il passaggio di un aeromobile

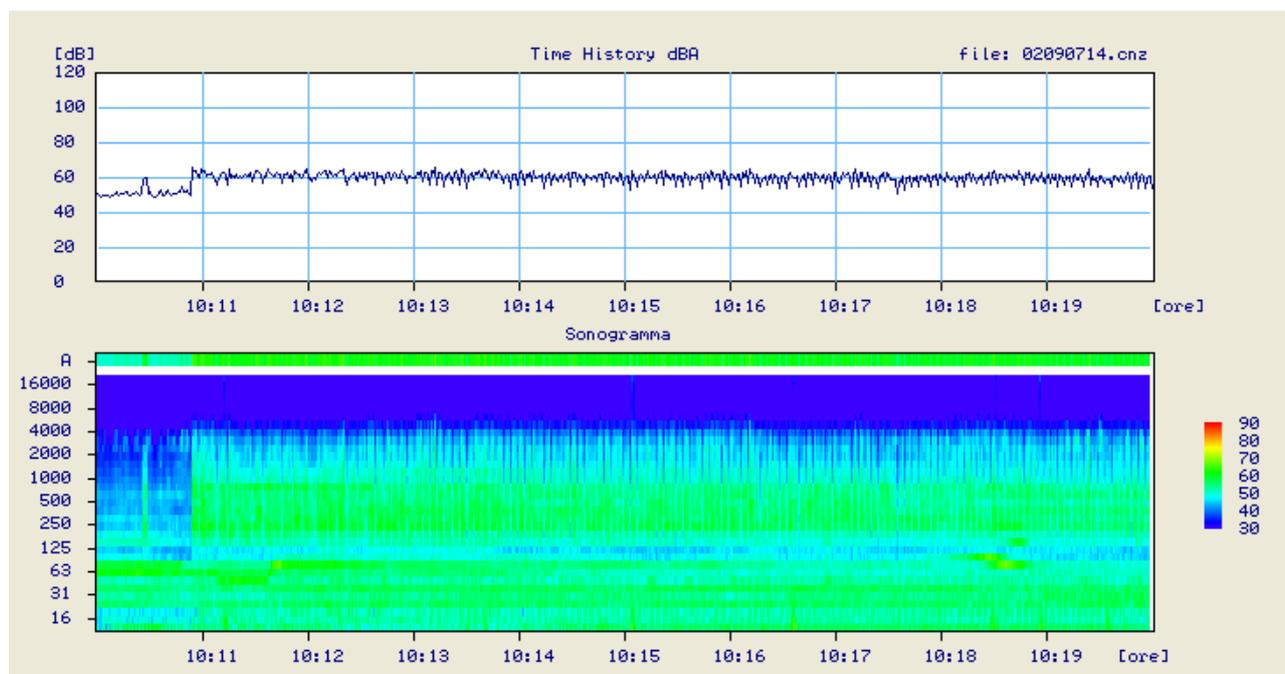
Durante il monitoraggio si sono verificati elevati valori del livello equivalente di immissione diurno in 12 giornate. Dai valori dei livelli sonori e dall'osservazione dei profili temporali è possibile stabilire che il superamento del limite di immissione diurno delle giornate 2, 3, 9, 13-17, 20-23 luglio è stato determinato dall'attività di battitura pali.

Figura 11 : Profilo temporale e sonogramma rilevati in data 14 Luglio 2009, estratto di 10 minuti relativo alla fase iniziale di battitura di un palo, caratterizzata da una serie di rumori di tipo impulsivo con componenti in frequenza comprese tra 16 e 4000 Hz, molto marcate tra 125 e 1250 Hz

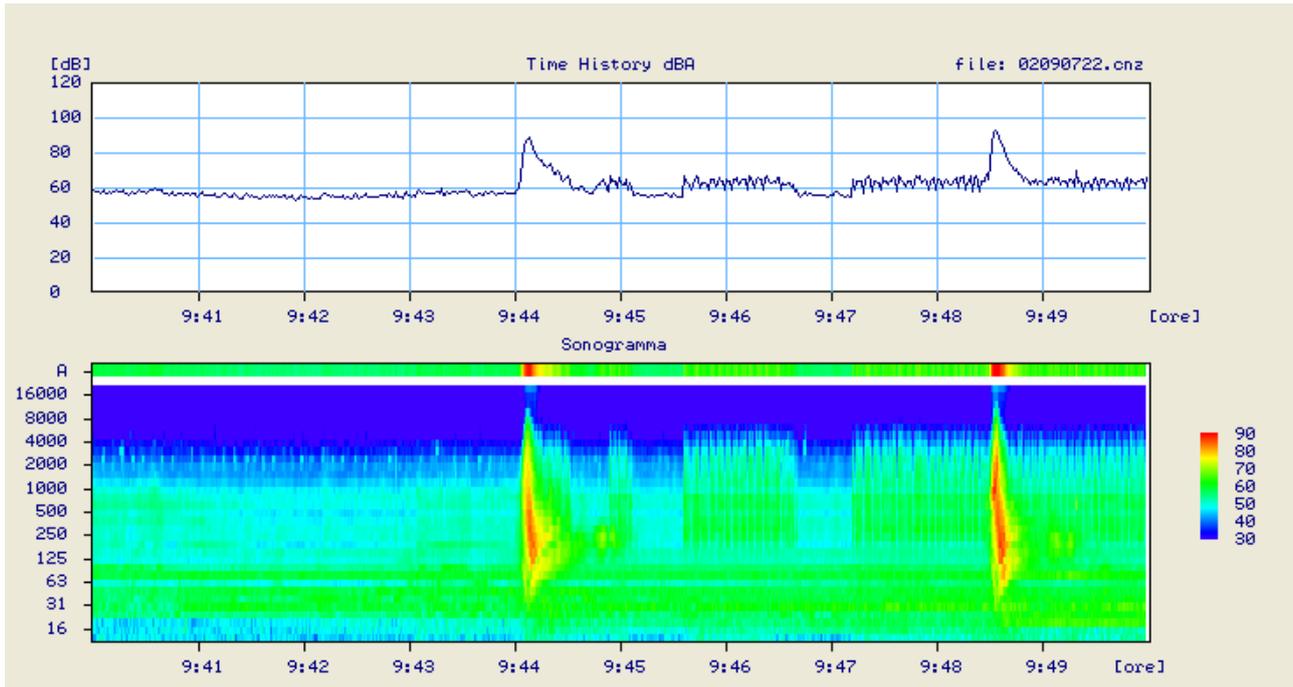
Figura 12: Profilo temporale e sonogramma rilevati in data 22 Luglio 2009, estratto di 10 minuti relativo alle lavorazioni sulla spalla nord e alla fase iniziale di battitura di un palo. È possibile inoltre osservare il passaggio ravvicinato di due aeromobili.

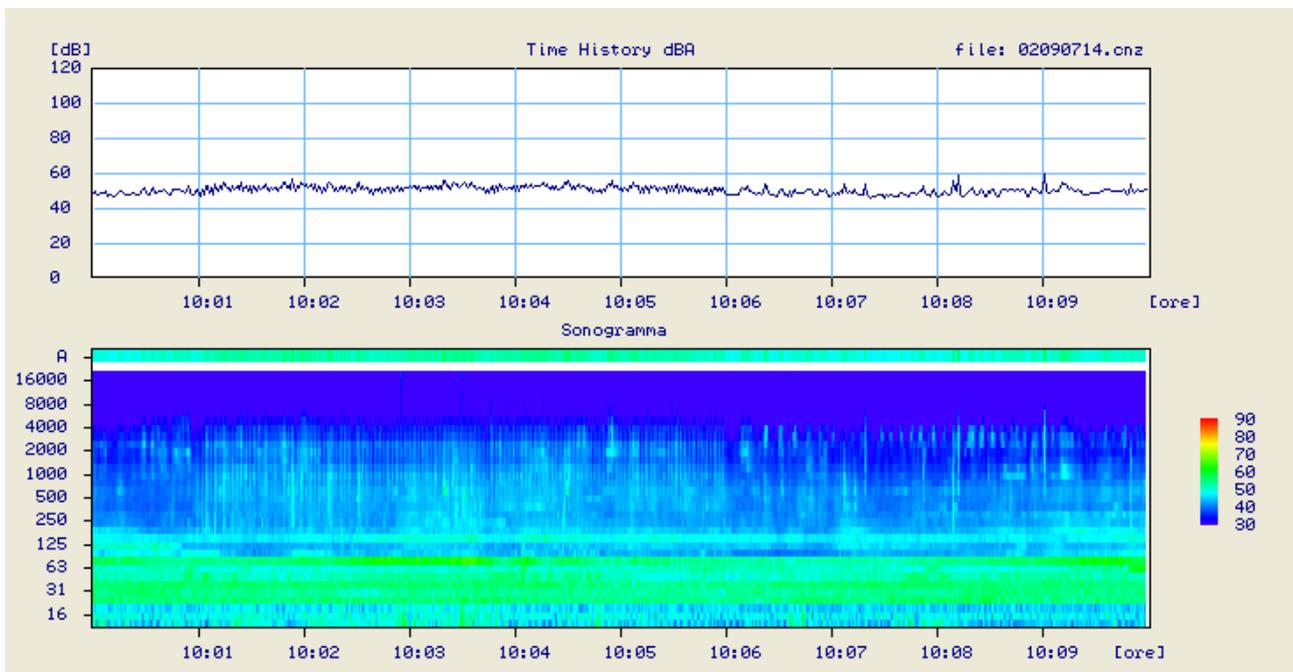
Figura 13: Profilo temporale e sonogramma rilevati in data 14 Luglio 2009, estratto di 10 minuti relative alle lavorazioni sulla spalla nord, in particolare al pompaggio di calcestruzzo con autobetoniera.

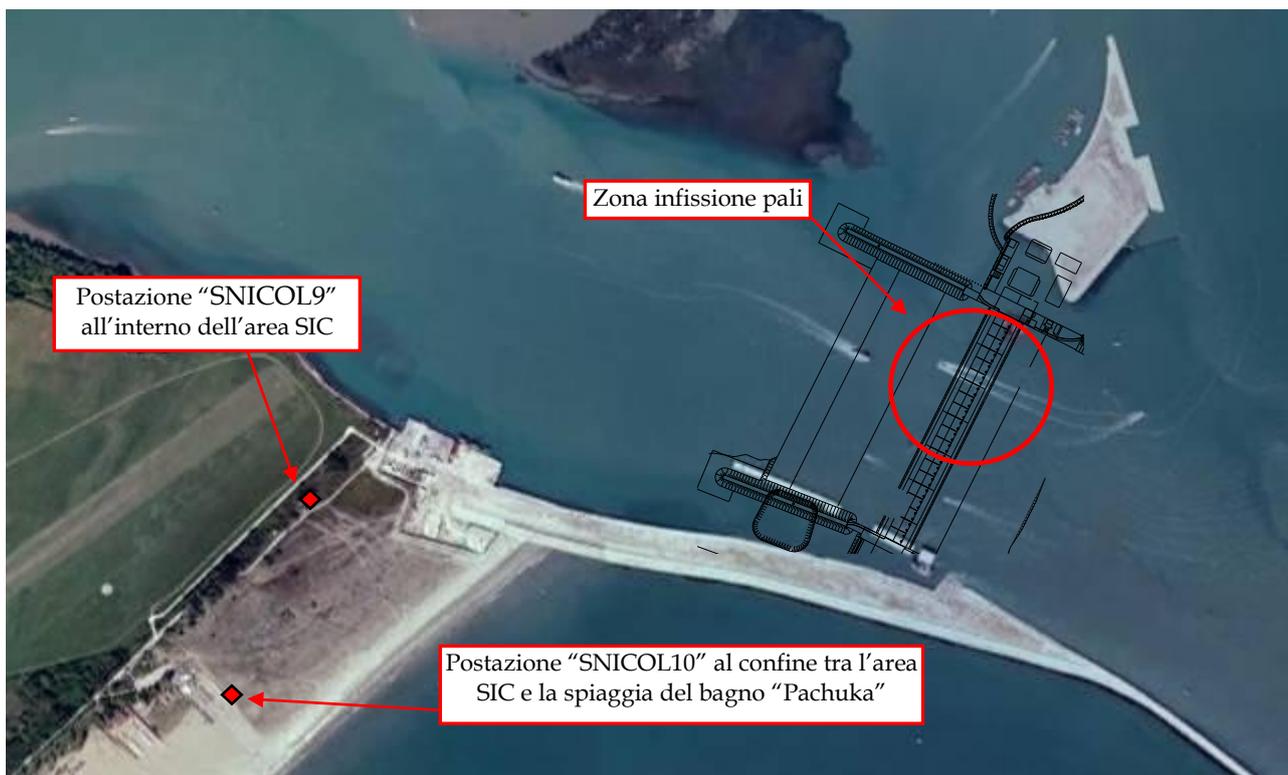
La postazione "SNICOL9" si trova su un albero all'interno dell'area SIC di S. Nicolò, con il microfono posto ad una altezza di circa 5.5 m dal suolo. La postazione "SNICOL10" si trova su un palo al confine tra l'area SIC e la spiaggia del bagno "Pachuka", con il microfono posto ad un'altezza di circa 4 metri dal suolo.

Figura 15: Foto aerea di parte della Bocca di Lido con individuazione delle postazioni di misura e della zona di battitura pali

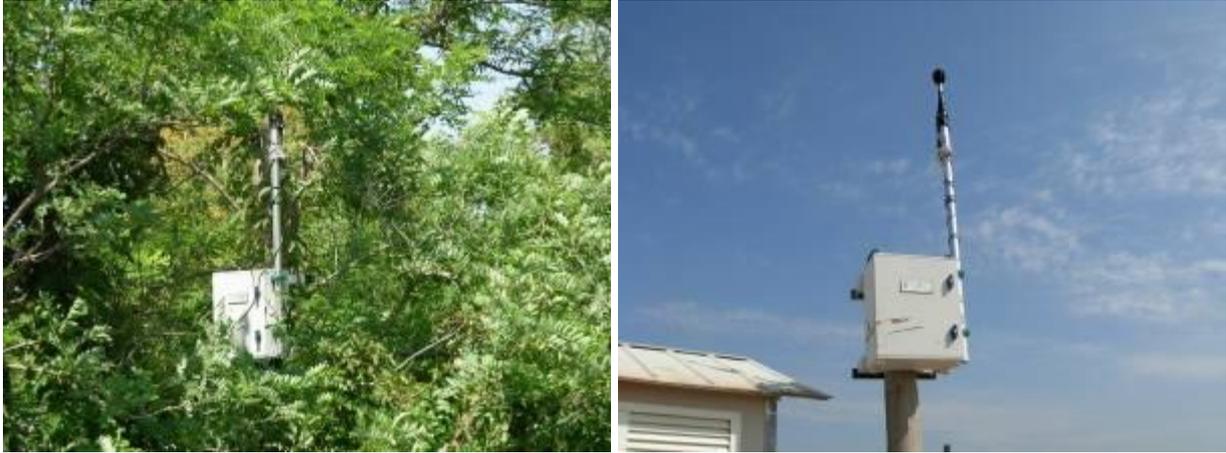
Figura 16: Foto della centralina di monitoraggio nella postazione SNICOL9 (a sinistra) e SNICOL10 (a destra), scattate il 19 giugno 2009

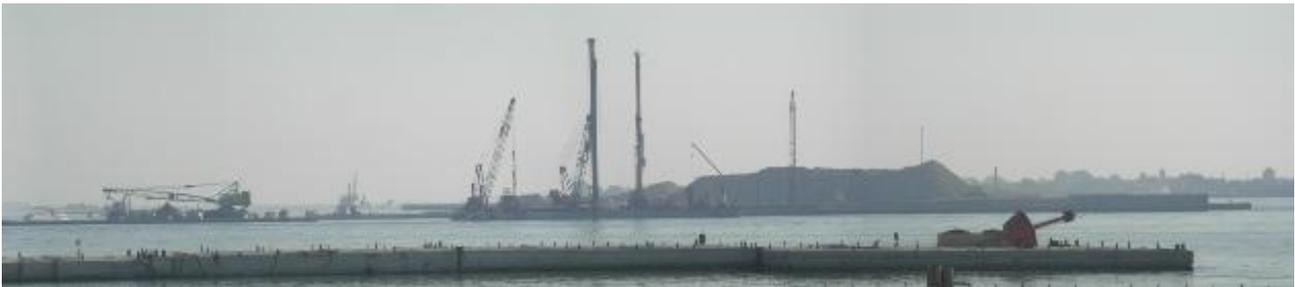
Il monitoraggio del rumore a S. Nicolò è stato caratterizzato dall'attività di battitura pali sul lato Sud della bocca di Lido in prossimità dell'Isola Nuova. Di seguito sono riportate alcune foto dell'attività in questione.

Figura 17: Foto della zona di cantiere nella bocca di Lido. Al centro si possono notare le due macchine battipalo. Foto scattata in data 19 giugno 2009

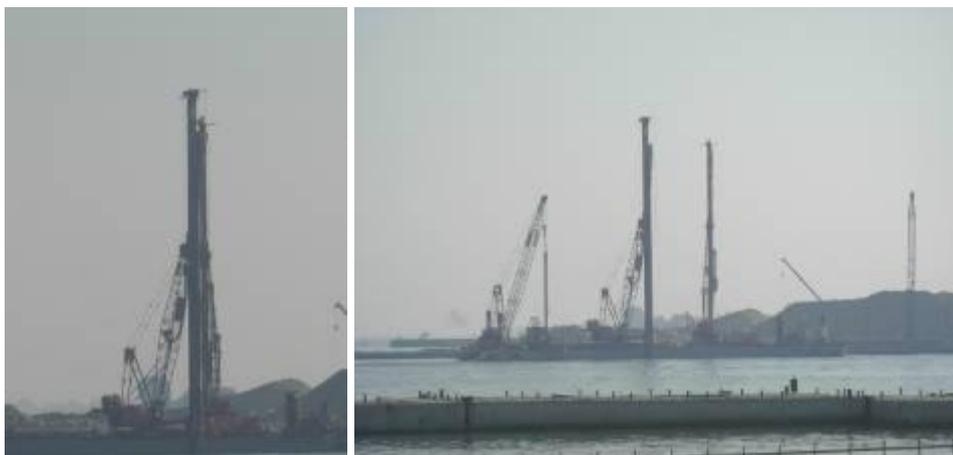
Figura 18: Foto delle macchine battipalo. Foto scattate in data 19 giugno 2009

La battitura pali viene effettuata attraverso l'utilizzo di due macchine battipalo, funzionanti spesso in contemporanea, situate sui lati del pontone. Per quanto riguarda il numero di pali effettivamente battuti, si è fatto riferimento al report ufficiale di battitura ricevuto dal cantiere tramite la Direzione Lavori in quanto, dall'analisi dei profili temporali e dei sonogrammi di tutte le misurazioni, non è stato possibile individuare in maniera distinta tutti i pali battuti. Alcune fasi della battitura, infatti, sono state mascherate da altri eventi sonori di cui i principali estranei alle attività di cantiere (passaggi di aereomobili ed eventi meteo). Nella seguente tabella 6 sono riportati i pali battuti ed i relativi livelli equivalenti dei periodi diurni. Nella tabella 7 successiva sono riportati gli orari di inizio e termine di ogni battitura pali per ognuna delle due macchine battipalo (identificate con la sigla E71 e E72) per tutte le giornate.

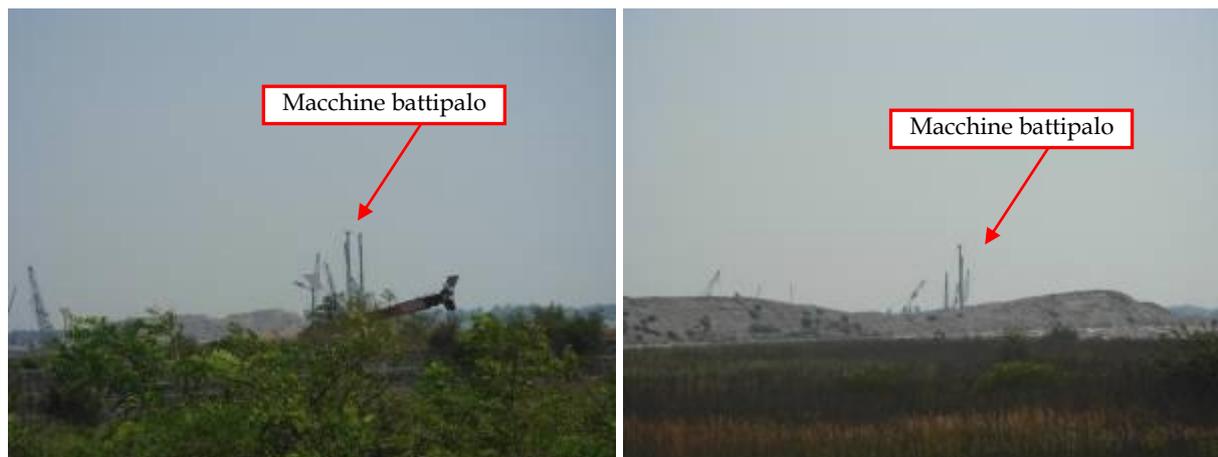
Figura 19: Foto delle macchine battipalo, scattate il 19 giugno 2009 in corrispondenza della postazione SNICOL9 (a sinistra) e della postazione SNICOL10 (a destra)

C'è da considerare che la posizione attuale delle macchine battipalo, oltre ad essere piuttosto distante dalle postazioni di misura (più di un chilometro) risulta parzialmente schermata dal terrapieno collocato tra il canale e il molo. La postazione di misura SNICOL9 risulta, inoltre, più lontana dalla postazione SNICOL8 utilizzata in precedenti monitoraggi. Si è scelto di utilizzare questa postazione poiché i livelli sonori rilevati a SNICOL8 erano influenzati anche dal rumore dei mezzi di accesso al cantiere e dalla presenza del gruppo elettrogeno, frequentemente acceso.

Si ritiene che il monitoraggio debba essere ripreso quando la piattaforma con i dispositivi di battitura pali opererà in vicinanza della spalla sud, quindi in posizioni più vicine all'area SIC e alle postazioni di misura.

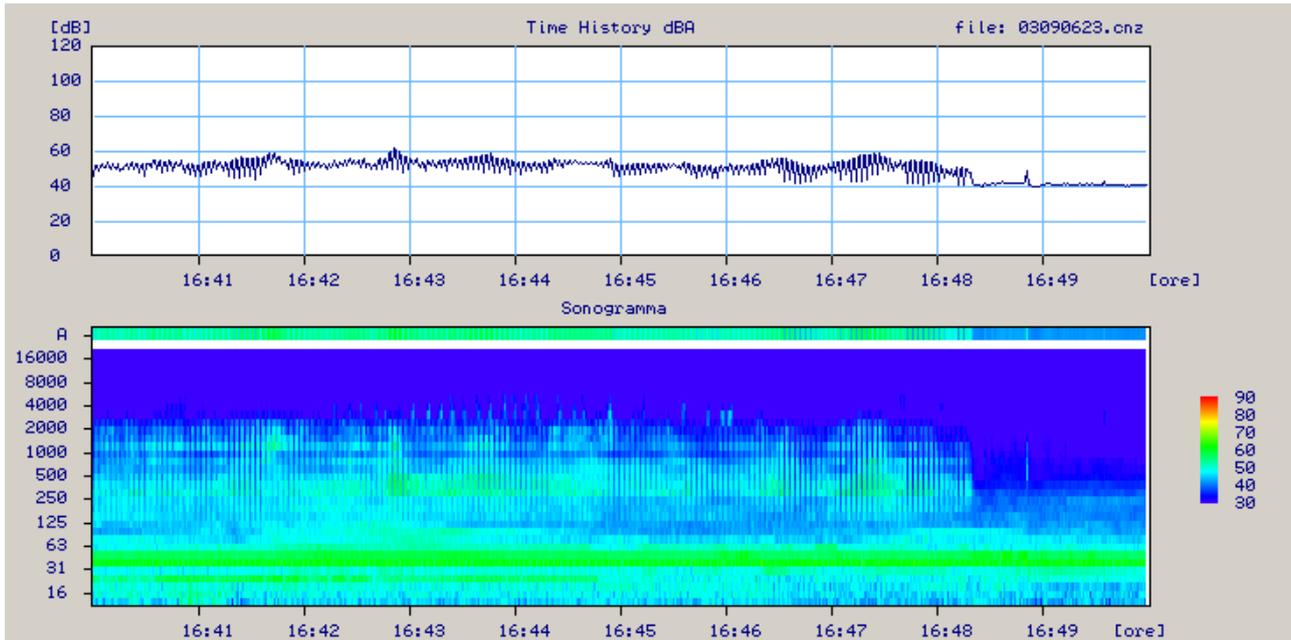
Figura 20: Profilo temporale e sonogramma rilevati nella postazione SNICOL9 in data 23 giugno 2009, estratto di 10 minuti relativo alla battitura di un palo

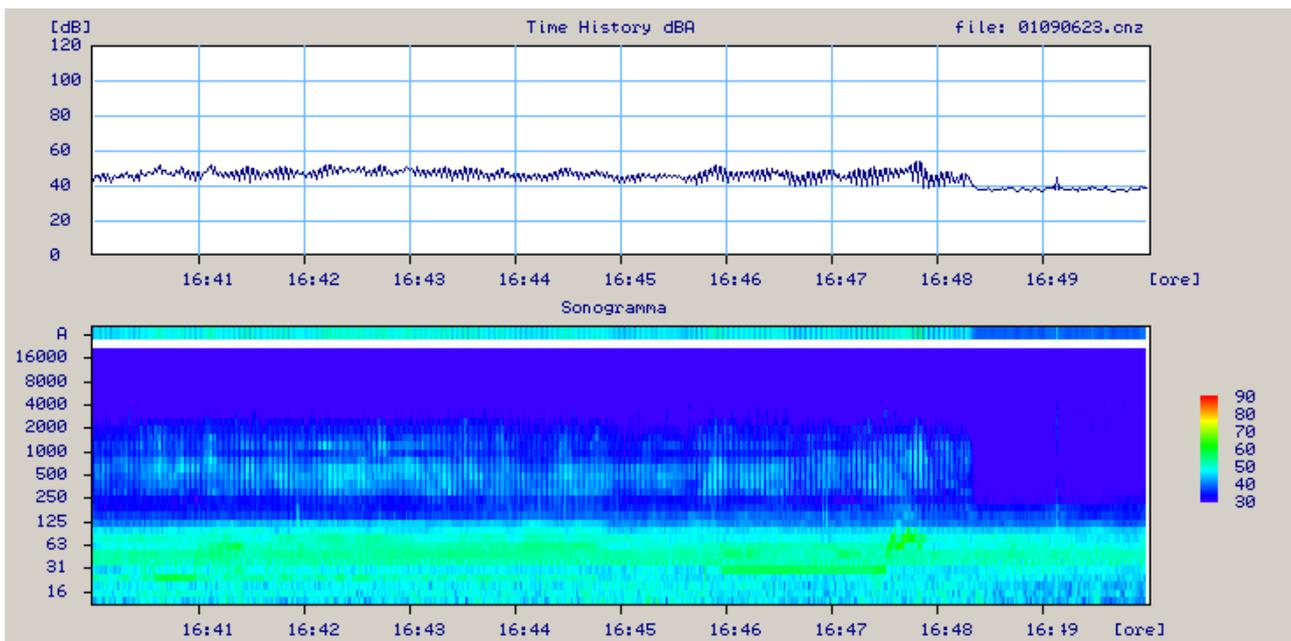
Figura 21: Profilo temporale e sonogramma rilevati nella postazione SNICOL10 in data 23 giugno 2009, estratto di 10 minuti relativo alla battitura dello stesso palo rilevato nel precedente sonogramma

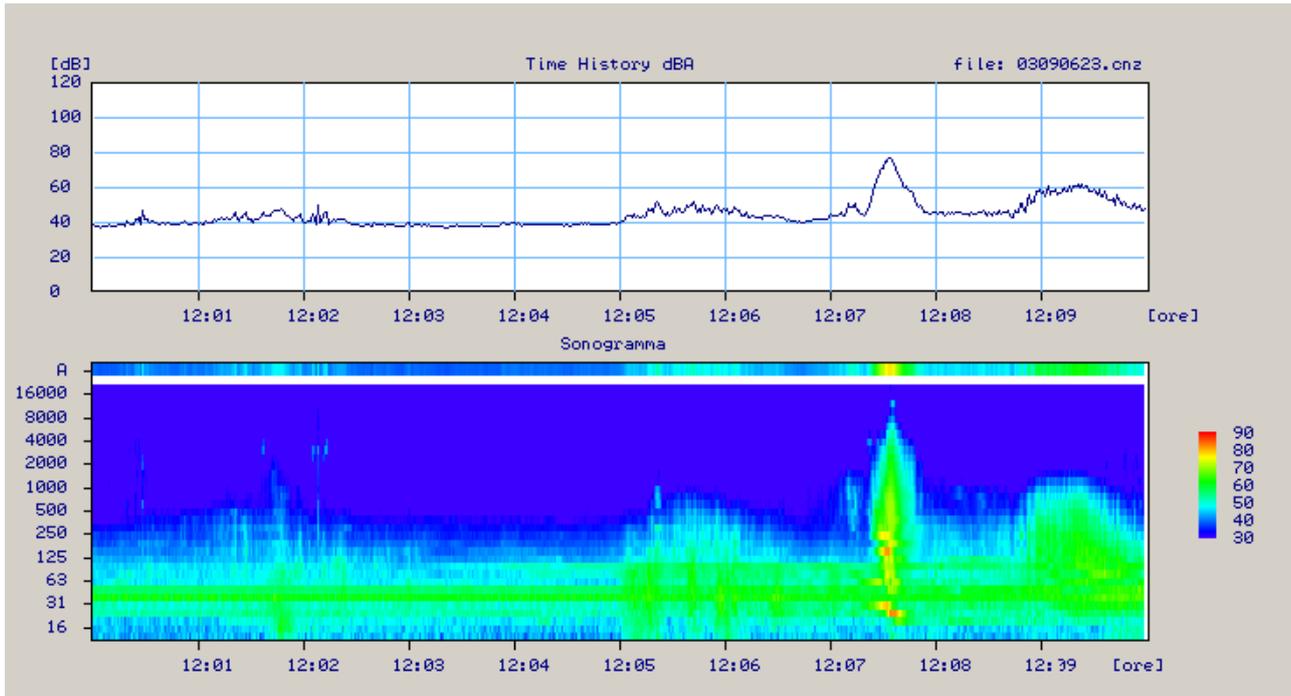
Durante il monitoraggio sono stati rilevati anche altri eventi rumorosi, estranei all'attività di cantiere, caratterizzati da frequenti passaggi di aeromobili (nei pressi dell'area SIC è infatti presente un campo volo), canto degli uccelli (specialmente nella postazione SNICOL9) ed eventi meteo (pioggia e vento). Nella postazione SNICOL9 è stata inoltre rilevata la presenza di un gruppo elettrogeno, funzionante a tratti, collocato all'ingresso del cantiere della spalla sud e caratterizzato da una frequenza intorno ai 40 Hz. La presenza di questo gruppo elettrogeno è stata evidenziata anche nei precedenti rapporti di monitoraggio effettuati a S. Nicolò. Nella postazione SNICOL10 sono stati poi rilevati sporadici eventi rumorosi provenienti dalla spiaggia del bagno Pachuka, caratterizzati dalla presenza di persone o di musica.

Tutti questi eventi hanno influenzato in maniera piuttosto marcata i livelli diurni e notturni rilevati in entrambe le postazioni, in modo particolare i passaggi di aeromobili, eventi di breve durata ma molto rumorosi.

Figura 22: Profilo temporale e sonogramma rilevati nella postazione SNICOL9 in data 23 giugno 2009, estratto di 10 minuti relativo al passaggio di un elicottero (tra le 12:07 e le 12:08) e di un aereo (dopo le 12:09). Si può notare inoltre la presenza del gruppo elettrogeno a 40 Hz

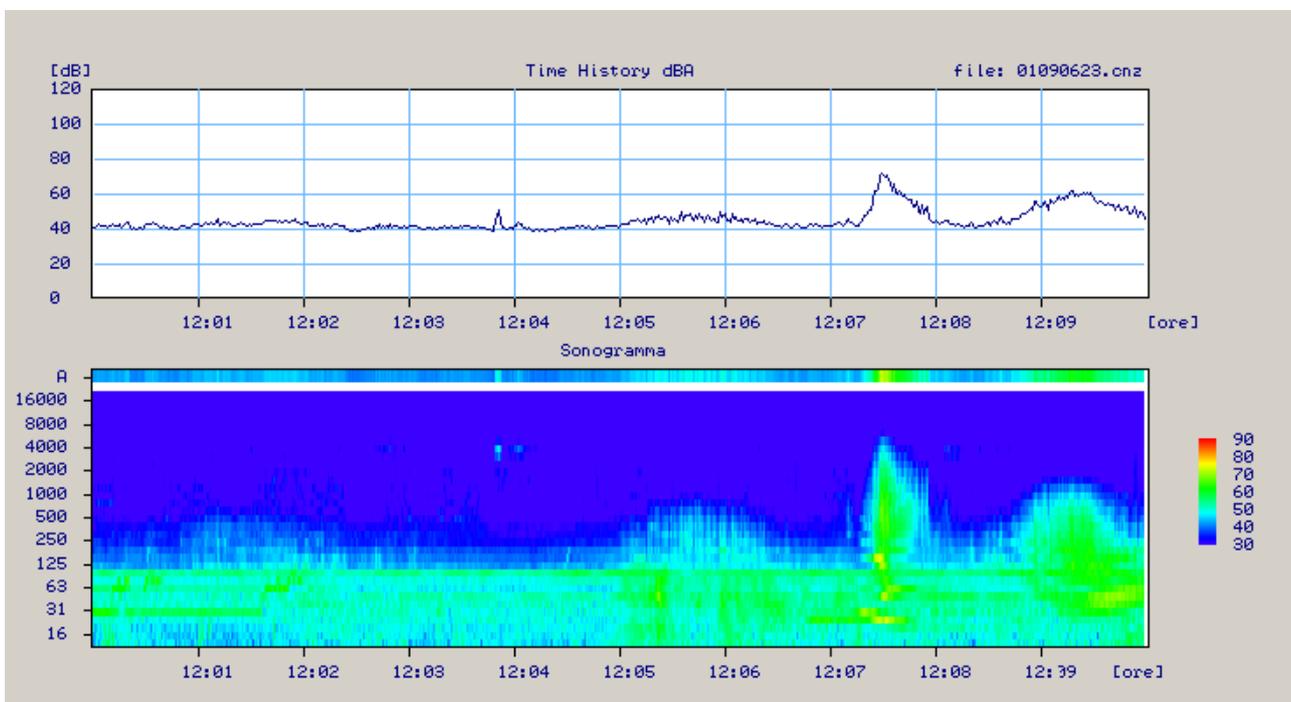
Figura 23: Profilo temporale e sonogramma rilevati nella postazione SNICOL10 in data 23 giugno 2009, estratto di 10 minuti relativi agli stessi eventi del precedente sonogramma (passaggio di elicottero e aereo)

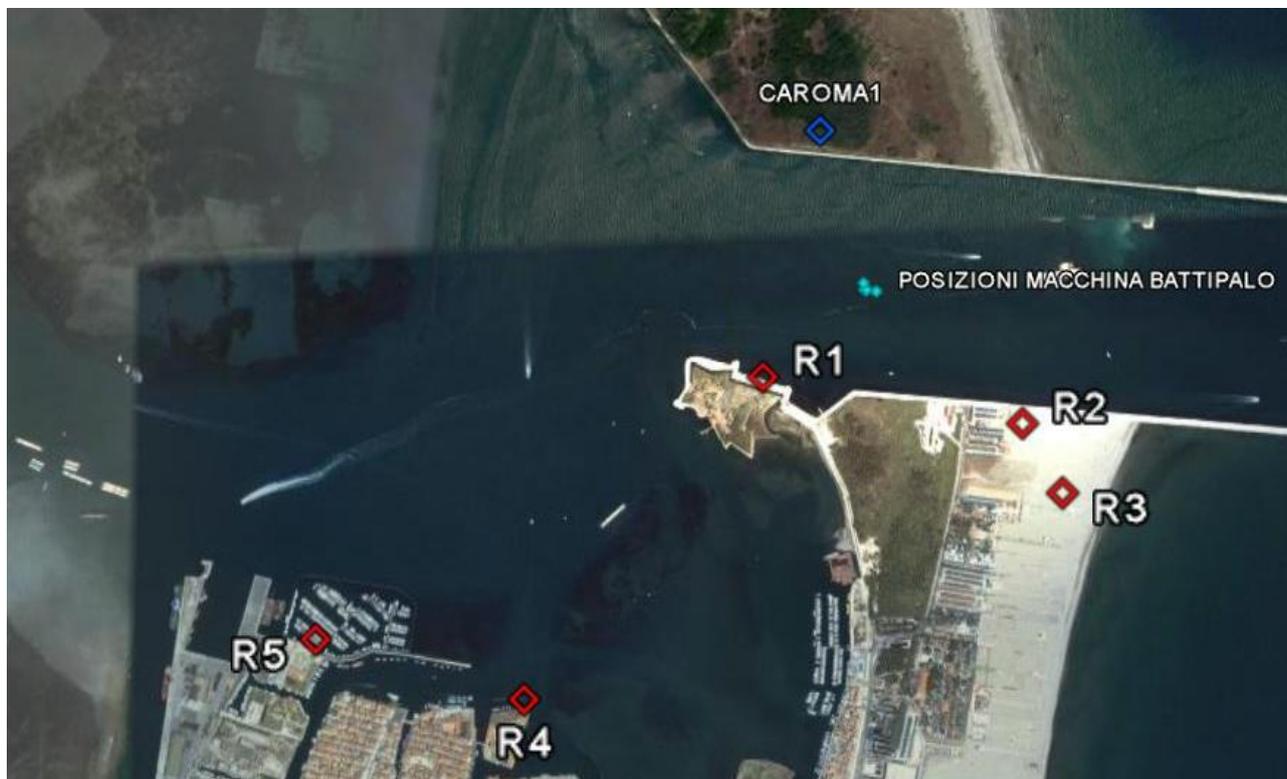
La stima è stata effettuata utilizzando semplici formule di propagazione del suono in campo libero, considerando la sorgente puntiforme e omnidirezionale. Non sono stati considerati effetti di attenuazione di schermature. La potenza sonora della sorgente è stata stabilita in base ai risultati delle misurazioni del livello di rumore ad una certa distanza, come meglio spiegato nel seguito. Per i calcoli non sono stati utilizzati software commerciali ma un semplice foglio elettronico in cui sono state inserite le formule di propagazione del suono in campo libero.

Sono stati considerati cinque ricettori (figura seguente), scelti in modo tale che il percorso di propagazione del rumore tra la macchina battipalo e i ricettori stessi fosse il più possibile libero da ostacoli. In tabella 7 sono riportate le classi acustiche di appartenenza di ogni ricettore, con i relativi valori limite diurni di emissione e immissione.

Figura 24: Vista aerea della posizione dei ricettori, della centralina di monitoraggio CAROMA1 e di alcune postazioni della macchina battipalo tra il 22 giugno e il 15 luglio 2009
