Progetto **STUDIO B.6.72 B/3**

**ATTIVITÀ DI RILEVAMENTO PER IL
MONITORAGGIO DEGLI EFFETTI PRODOTTI
DALLA COSTRUZIONE DELLE OPERE ALLE
BOCCHIE LAGUNARI**

Documento **MACROATTIVITÀ: RUMORE
RAPPORTO FINALE**

Emissione **4 Luglio 2008**

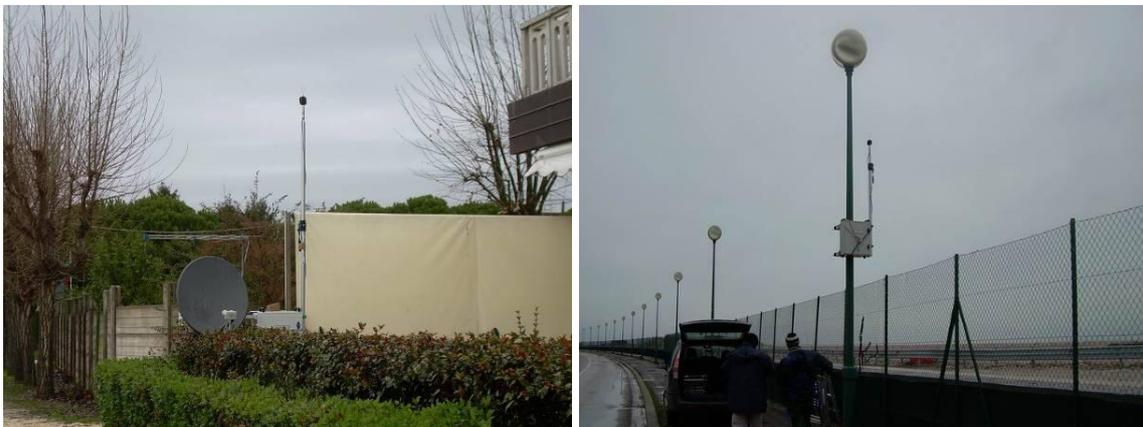
Figura 2: Particolare della centralina di monitoraggio "RIST. BACARO" (a sinistra) e "SABBIO3", fissata al lampione dell'illuminazione numero CV26 - 1.06 (a destra)

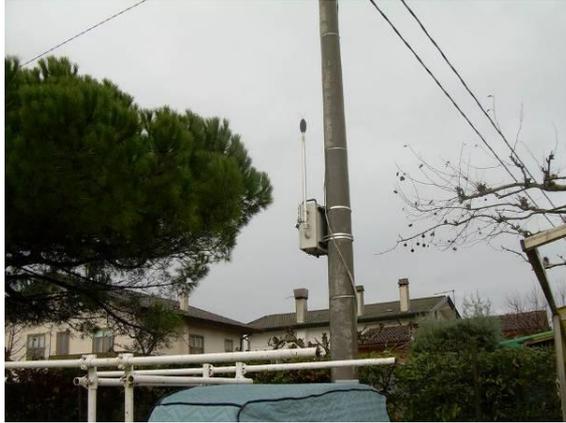
Figura 3: Particolare della centralina di monitoraggio "SABBIO5". Foto scattata in data 17 gennaio 2008

Il monitoraggio nella postazione di misura "SABBIO5" ha avuto una durata di circa 13 giorni (dalle ore 13,00 di giovedì 17 gennaio alle ore 11,00 di mercoledì 29 gennaio 2008). In tale periodo sono stati rilevati 11 periodi diurni interi e 12 periodi notturni interi.

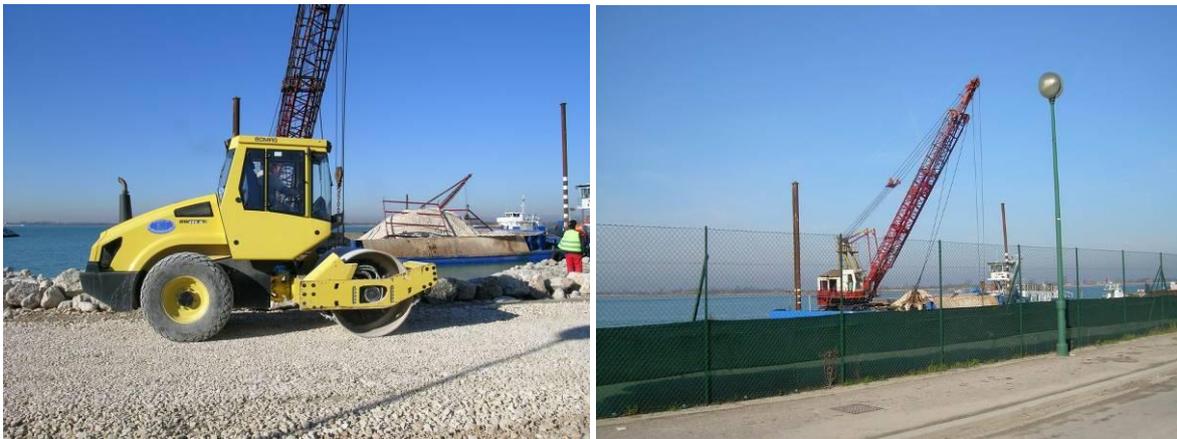
Figura 4: Foto della zona di cantiere nei pressi della postazione "RIST. BACARO". Le foto sono state scattate rispettivamente in data 24 e 29 gennaio 2008

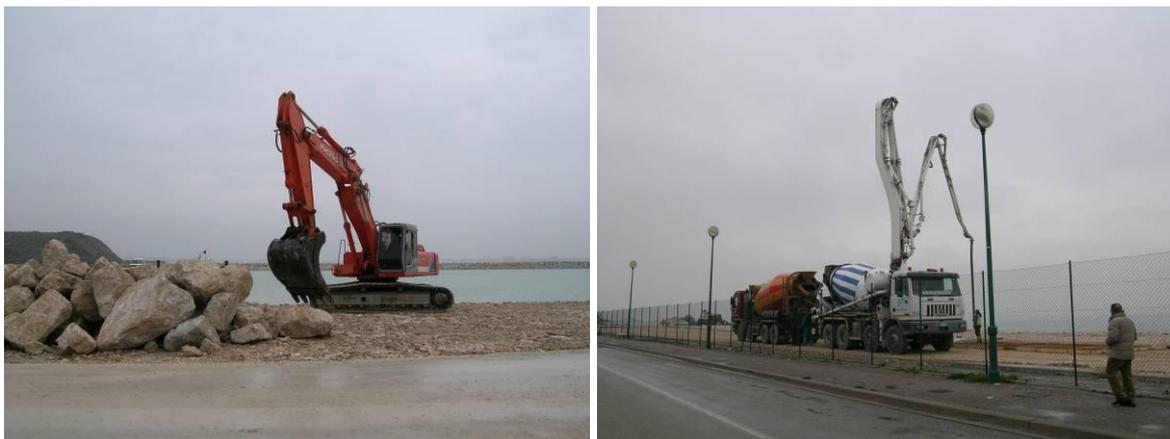
Figura 5: Escavatore che effettua movimentazione massi presso la conca di navigazione (a sinistra) ed autobetoniere nel terrapieno nord (a destra). Le foto sono state scattate in data 22 gennaio 2008

I livelli sonori rilevati durante il periodo diurno in tutte le postazioni sono dovuti alle attività di cantiere presenti sulla piarda e nel porto rifugio lato laguna e al passaggio di veicoli sul lungomare Dante Alighieri. Le attività di cantiere sono state caratterizzate principalmente dalle lavorazioni di movimentazione e versamento di pietrisco per il completamento delle scogliere di protezione lato laguna del porto rifugio, effettuate da escavatori e piattaforme a ragno. I livelli registrati sono quindi principalmente dovuti alla caduta del pietrisco e al funzionamento dei motori diesel dei mezzi di lavoro. Nelle giornate del 24 e 25 gennaio si è verificato il passaggio di diverse betoniere sul lungomare D. Alighieri, dirette nell'area di prefabbricazione cassoni per l'esecuzione di getti di calcestruzzo: il rumore generato da tali passaggi è risultato paragonabile al rumore generato dai passaggi di un qualsiasi mezzo pesante (camion, autobus) ed è stato mascherato dalle attività di cantiere. I livelli di pressione sonora provenienti dalla zona di cantiere, descritti in precedenza, hanno dato un contributo più elevato rispetto ai livelli generati dai passaggi di veicoli sul lungomare.

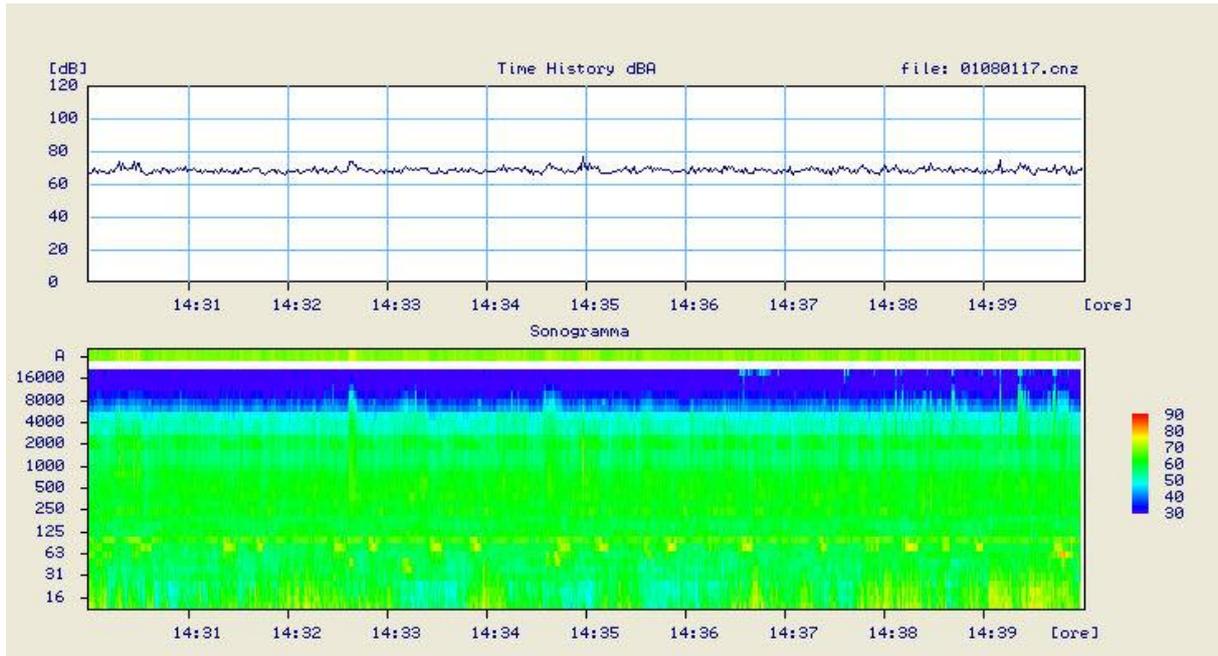
Figura 6: Profilo temporale e sonogramma rilevati nella postazione "RIST. BACARO", registrati in data 17 gennaio 2008. Il sonogramma evidenzia una tipica attività di cantiere rilevata in questa postazione, caratterizzata dal versamento di pietrisco dalla chiatta per la formazione della scogliera, effettuato da una piattaforma a ragno.

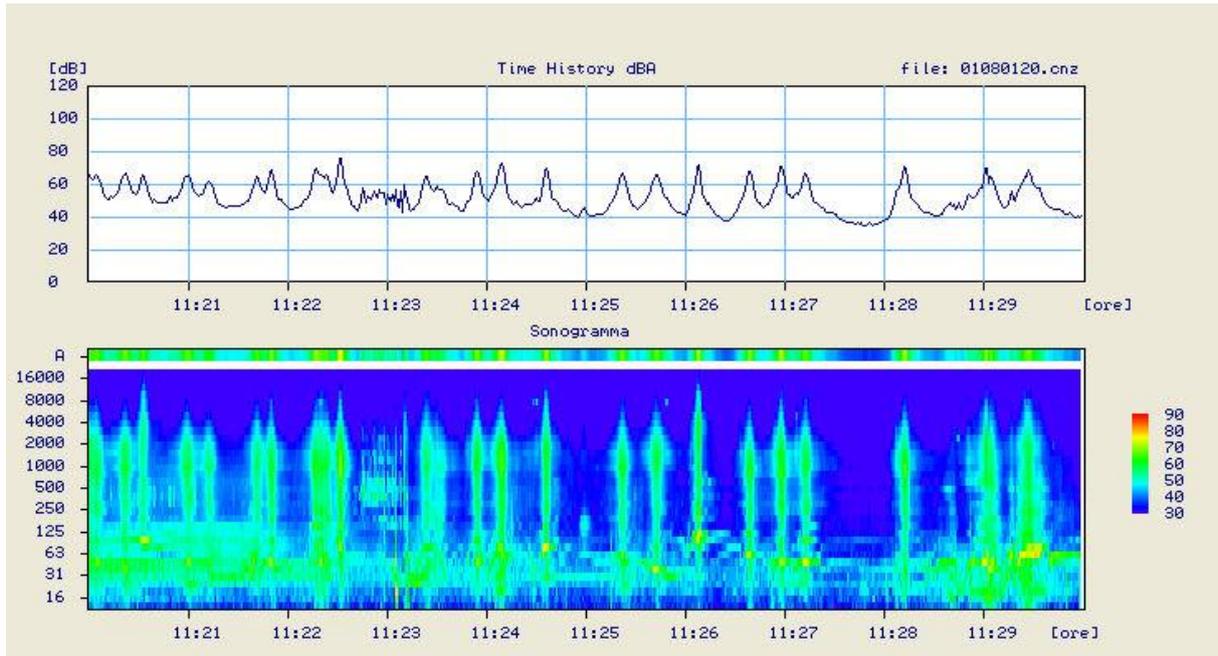
Figura 8: Profilo temporale e sonogramma rilevati nella postazione "RIST. BACARO" in assenza di attività di cantiere, registrati in data 20 gennaio 2008. Si possono notare diversi passaggi di veicoli, caratterizzati da componenti in frequenza comprese tra 31 e 6300 Hz.

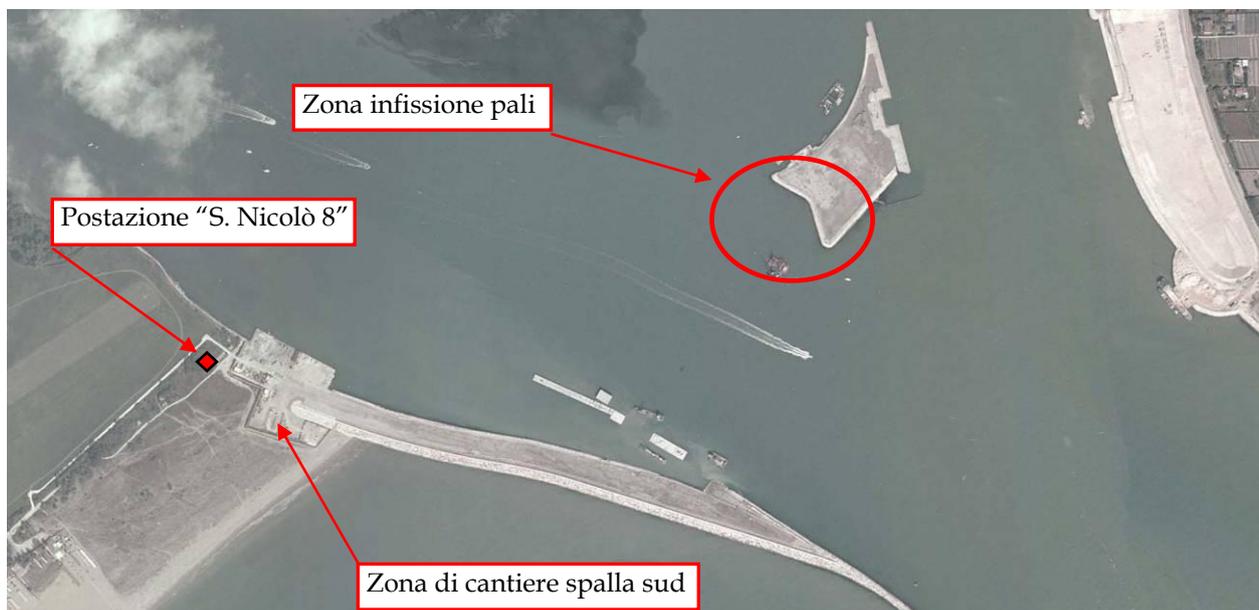
Figura 9: Foto aerea della Bocca di Lido con individuazione della postazione di misura "S. Nicolò 8", dell'area di infissione pali e della zona di cantiere nella spalla sud. La foto aerea è di qualche mese antecedente al periodo delle misurazioni.

Tale postazione si trovava su un albero all'interno dell'area SIC di S. Nicolò, con il microfono ad una altezza di circa 5,2 m dal suolo e ad una distanza di circa 80 m dall'ingresso del cantiere della spalla sud.

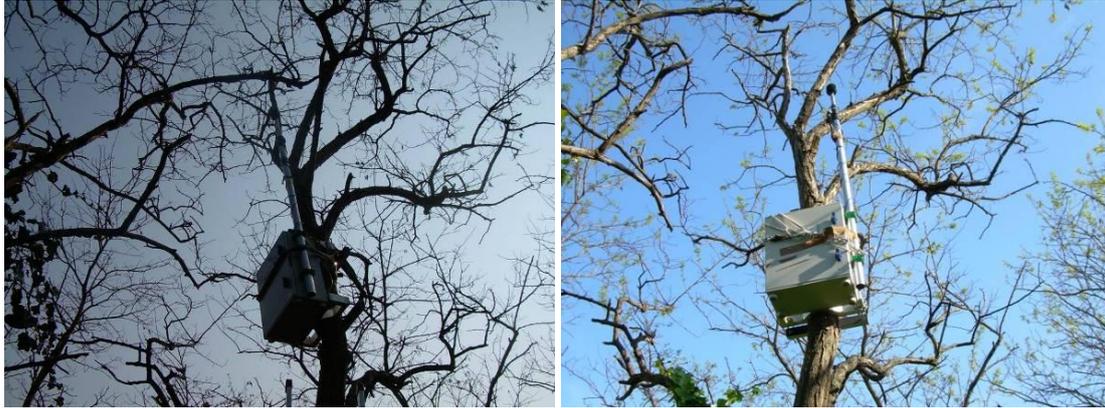
Figura 10: Foto della centralina di monitoraggio. Foto scattate in data 19-02-2008 durante il primo periodo di monitoraggio (a sinistra), e in data 28-04-2008 durante il secondo periodo di monitoraggio (a destra).

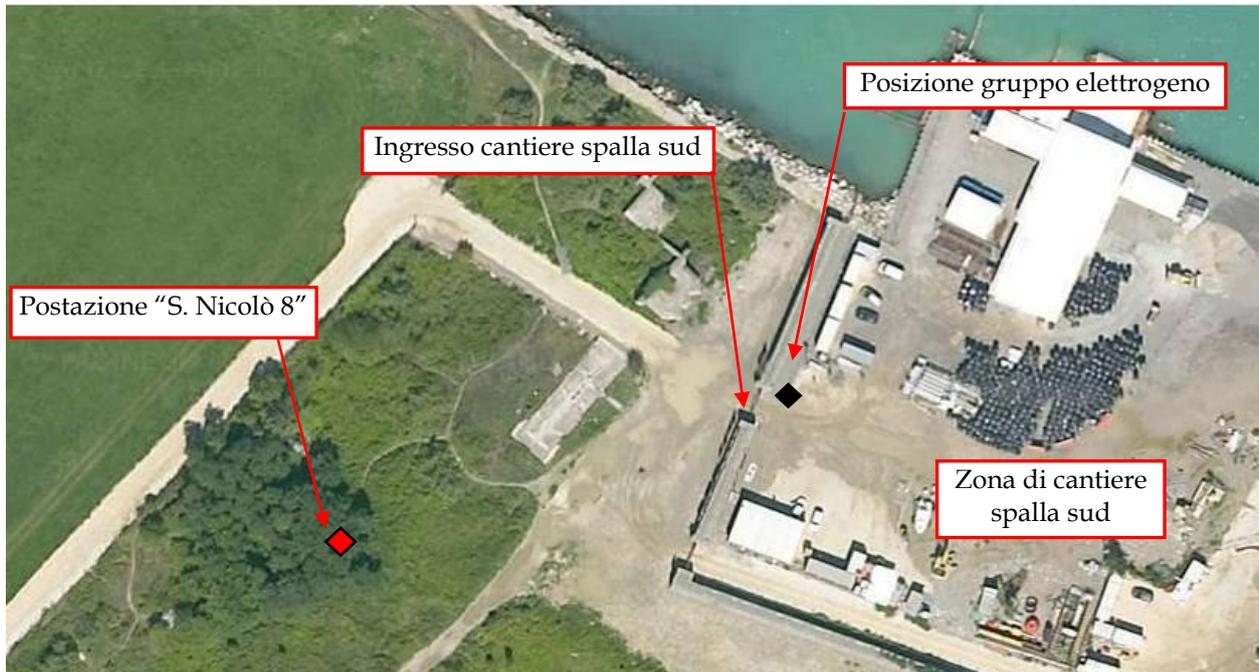
Figura 11: Ingrandimento della zona di cantiere con individuazione della postazione di misura, della zona di cantiere e del gruppo elettrogeno. La foto aerea è di molti mesi antecedente al periodo delle misurazioni.

Oltre alle attività presenti all'interno del cantiere della spalla sud, è stato rilevato il rumore generato dal funzionamento di un gruppo elettrogeno, posizionato in corrispondenza dell'ingresso del cantiere e direttamente visibile dalla centralina. Il rumore di questo macchinario, sebbene a funzionamento discontinuo, ha influenzato in maniera molto marcata soprattutto i valori dei livelli equivalenti dei periodi notturni. Per questo motivo si è suggerito di spostare tale gruppo elettrogeno in una zona lontana dall'ingresso o di schermarlo in maniera adeguata.

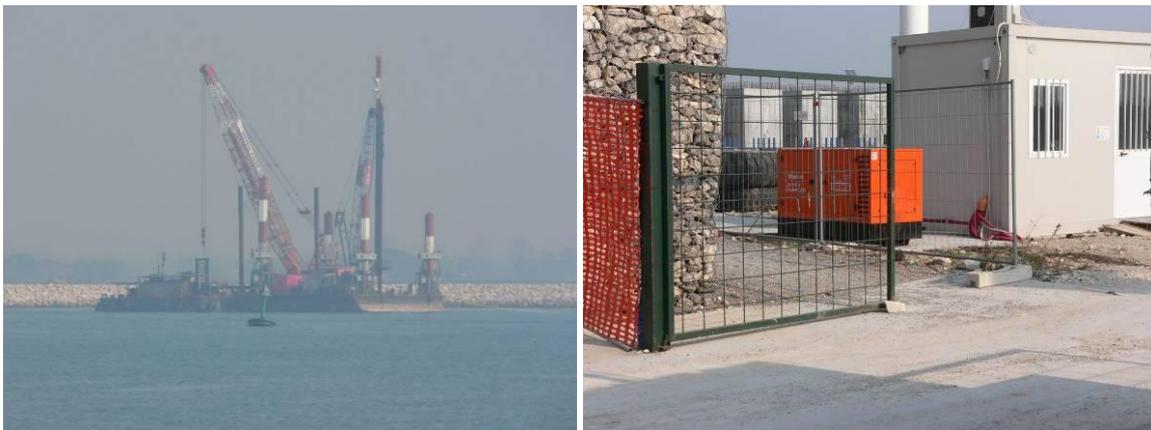
Figura 12: Foto della zona di infissione pali (primo periodo di monitoraggio) e gruppo elettrogeno posizionato all'ingresso del cantiere.

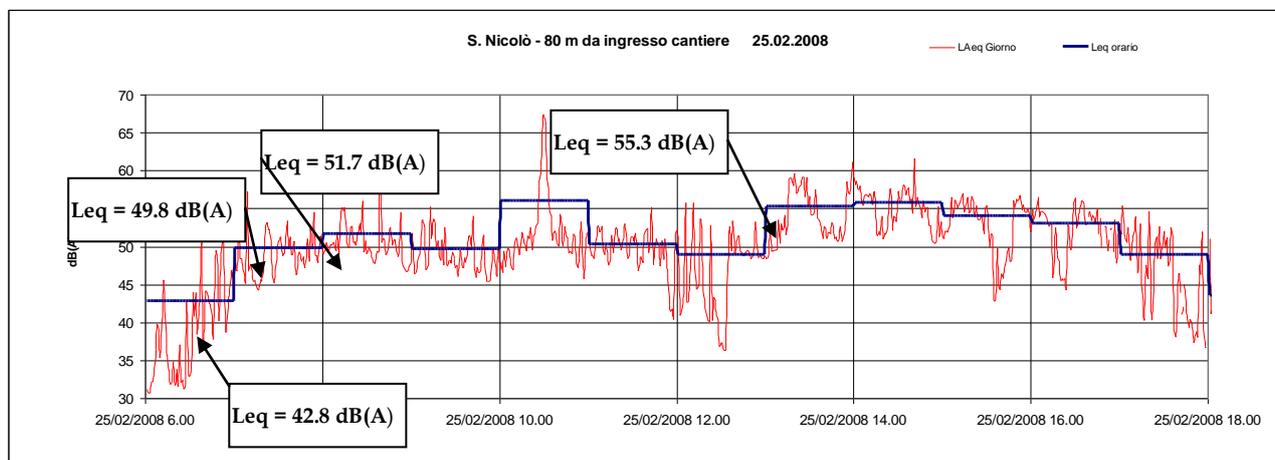
Figura 13: Analisi delle differenze tra i livelli equivalenti orari nelle diverse fasi della giornata

Sono stati quindi posti a confronto i livelli equivalenti orari relativi all'infissione dei pali con i livelli orari in assenza di tale attività, per la giornata del 25 marzo, in cui sono stati infissi 6 pali. Come si può notare nella figura seguente, il livello equivalente orario ha avuto un andamento crescente fino alle ore 08:00, poi si è stabilizzato intorno ai 50 dB(A) per la presenza delle attività all'interno del cantiere della spalla sud e al passaggio di automezzi diretti al cantiere stesso. In presenza dell'infissione dei pali, il livello ha subito un ulteriore incremento di 5 dB(A), arrivando a circa 55 dB(A).

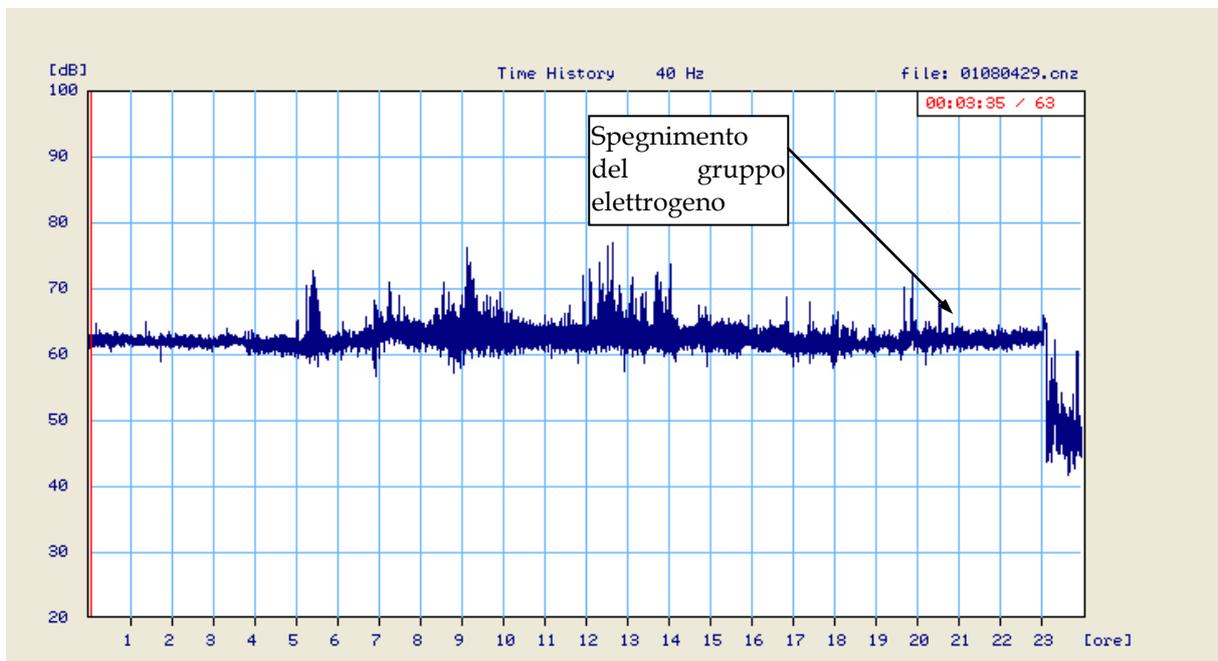
Figura 15: Profilo temporale del giorno 29 Aprile 2008, riferito alla frequenza di 40 Hz. Si nota l'istante di spegnimento del gruppo elettrogeno.

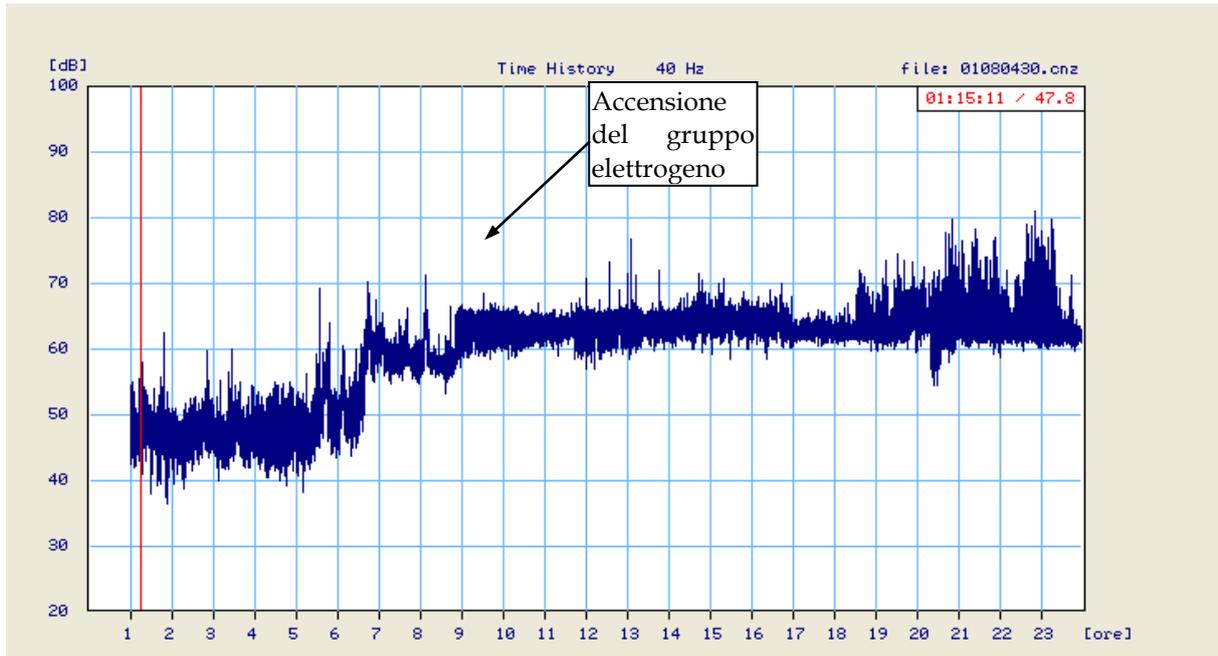
Figura 16: Profilo temporale del giorno 30 Aprile 2008, riferito alla frequenza di 40 Hz. Si nota l'istante di accensione del gruppo elettrogeno.

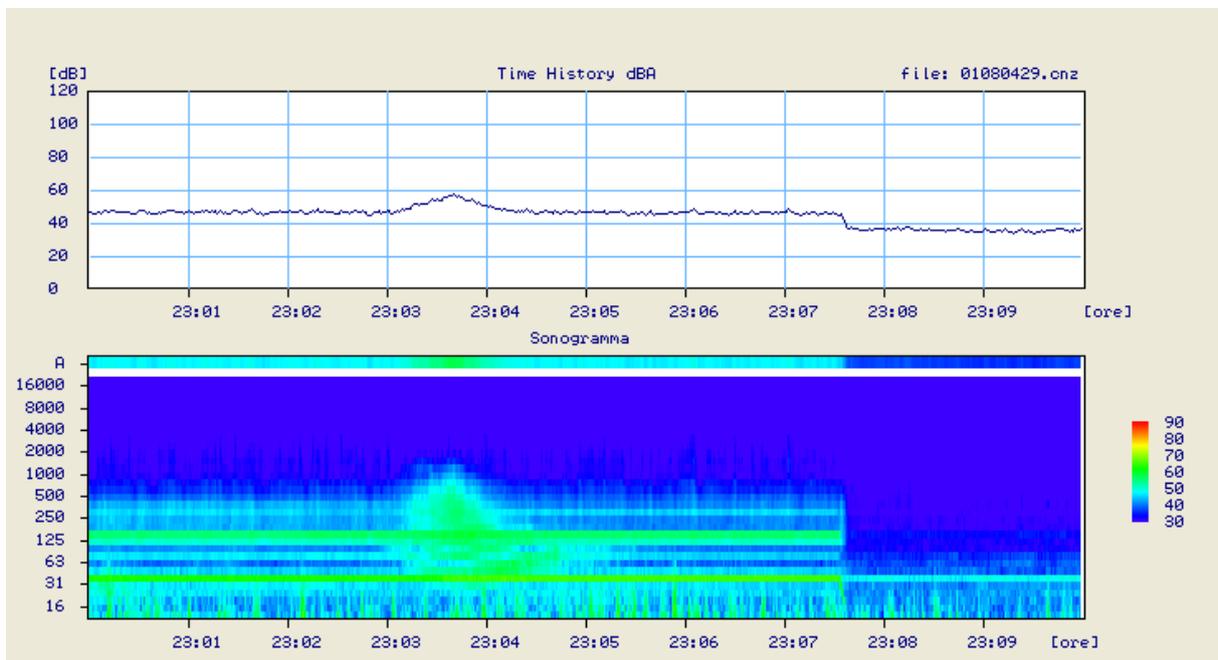
Figura 17: Profilo temporale e sonogramma rilevati nella postazione "S. Nicolò 8", estratto di 10 minuti. Spegnimento del gruppo elettrogeno alle ore 23:07 circa.

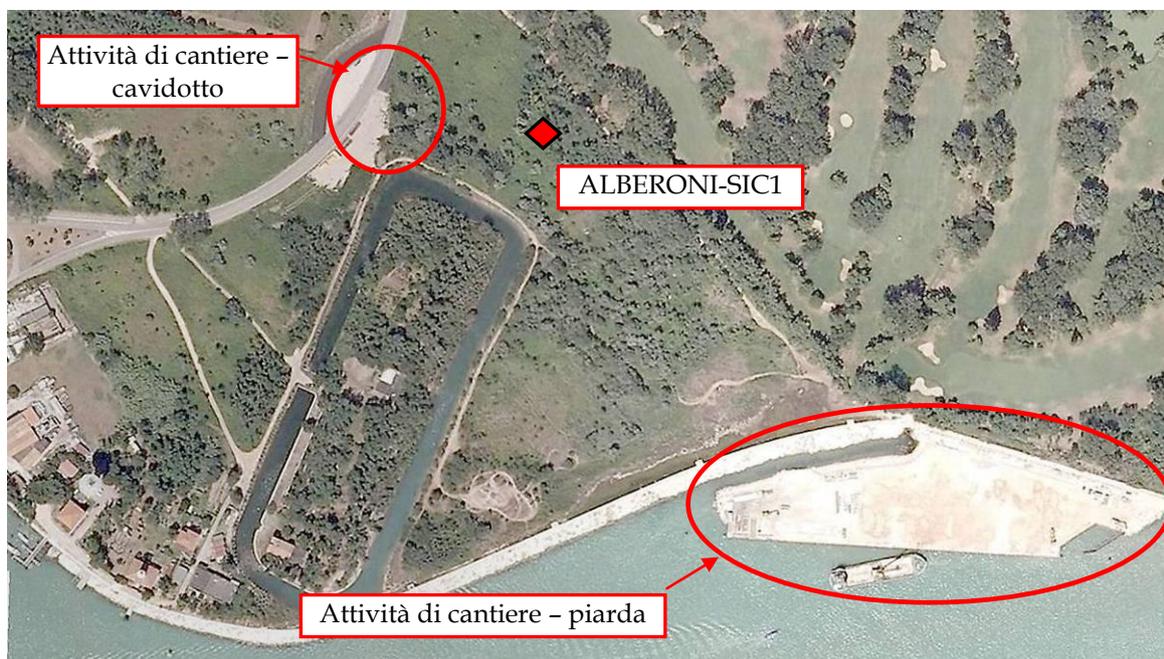
Figura 18: Individuazione postazione di misura "ALBERONI-SIC1" e zone in cui è presente attività di cantiere.

La posizione utilizzata per questo monitoraggio di rumore nella bocca di Lido è stata "ALBERONI-SIC1". Tale postazione si trova su un albero all'interno dell'area SIC di Alberoni. Durante il monitoraggio eseguito nel primo periodo (dicembre 2007), l'altezza del microfono era a circa 6 m da terra mentre durante il monitoraggio eseguito nel secondo periodo (aprile 2008) il microfono si trovava ad una altezza di circa 5 m dal suolo.

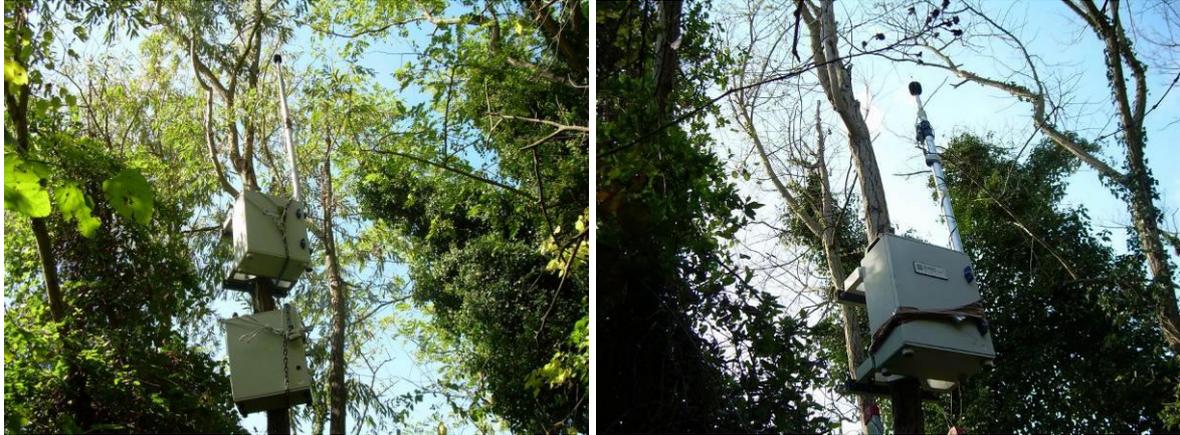
Figura 19: Foto della centralina di monitoraggio durante il periodo dicembre 2007 (a sinistra) e durante il periodo aprile 2008 (a destra).

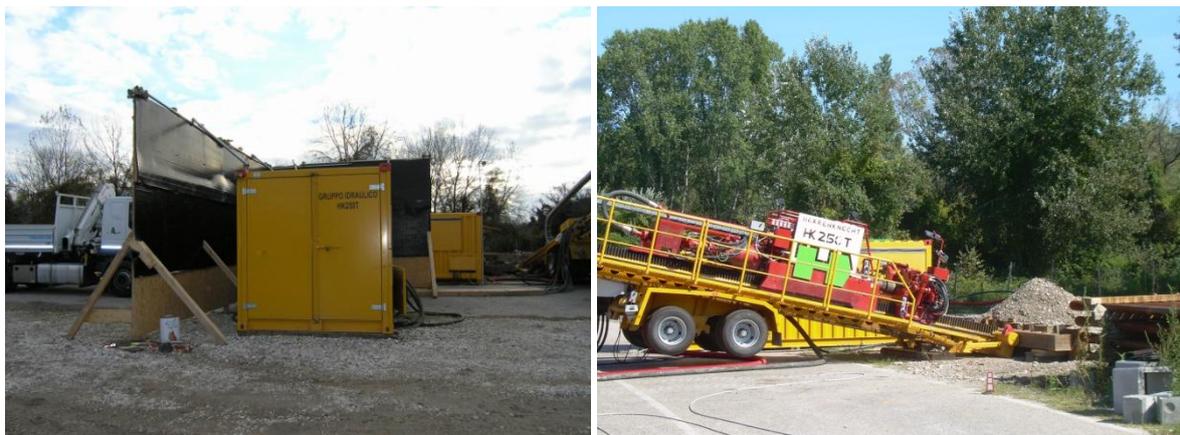
Figura 20: Individuazione del gruppo idraulico con annessa pannellatura fonoassorbente (a sinistra) e macchina per la trivellazione orizzontale teleguidata (a destra). Le foto sono state scattate nel primo periodo di monitoraggio, prima dell'installazione della nuova pannellatura fonoassorbente.

Attività: Lavorazioni varie all'interno del cantiere del cavidotto e sulla piarda, effettuate nel periodo diurno. Canto degli uccelli, presente ogni giorno dalle 06:00 alle 20:00 circa e qualche volta anche nel periodo notturno. Nei primi dieci giorni di monitoraggio sono state rilevate anche le lavorazioni provenienti da un cantiere stradale, estraneo alle attività del MOSE e distante circa 300 in direzione nord dalla postazione di misura.

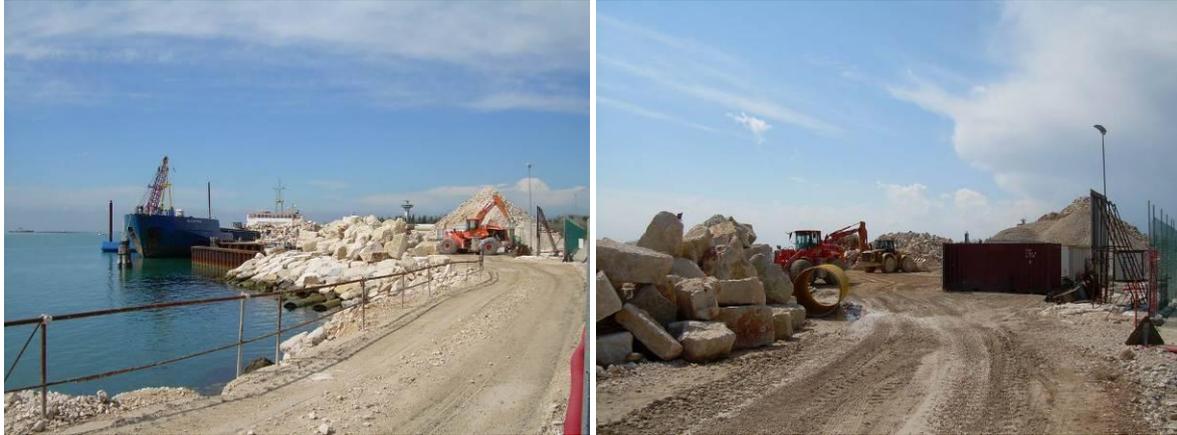
Figura 21: Foto della zona di cantiere sulla piarda. Foto scattate in data 03-04-2008 (a sinistra) e 16-04-08 (a destra)

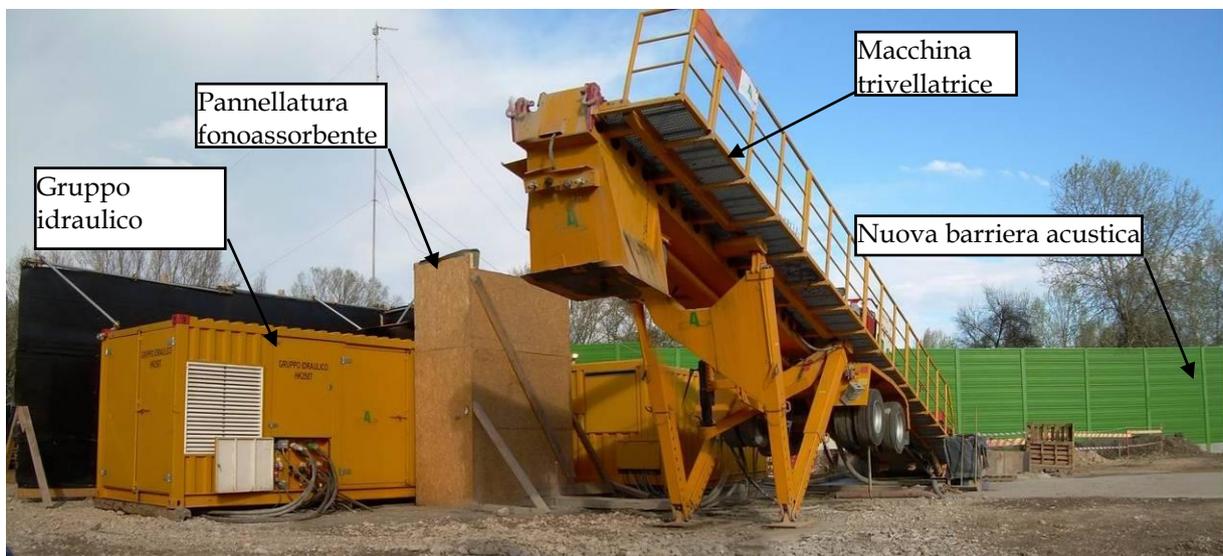
Figura 22: Foto della zona di cantiere del cavidotto. Si possono notare la macchina per la trivellazione orizzontale (al centro), il gruppo idraulico schermato dalla pannellatura fonoassorbente (sulla sinistra) e la nuova barriera acustica (in verde sullo sfondo). Foto scattata in data 03-04-2008.

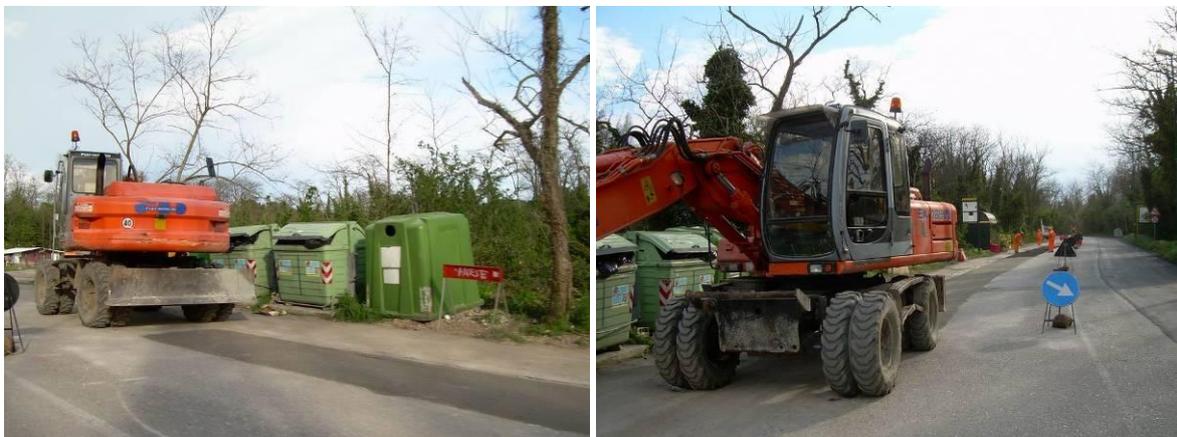
Figura 23: Foto del cantiere stradale nei pressi della postazione di monitoraggio, estraneo alle attività del MOSE. Foto scattate in data 03-04-2008.

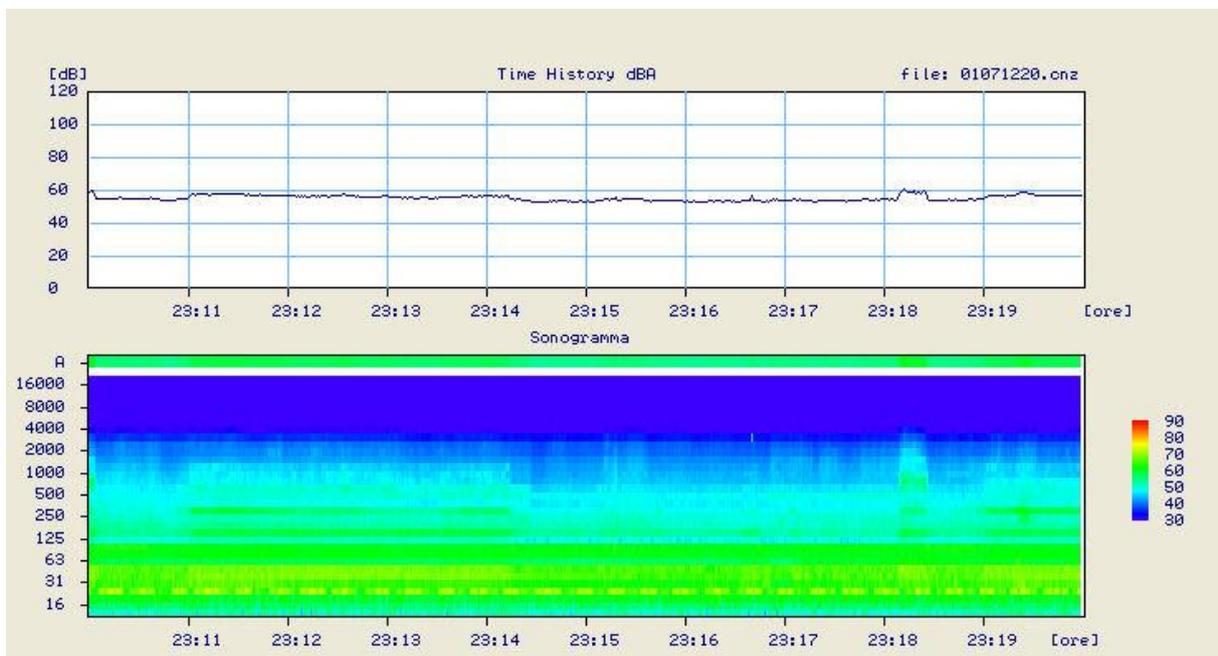
Figura 25: Profilo temporale e sonogramma della tipica attività di cantiere rilevata ad ALBERONI-SIC1, proveniente dal cantiere del cavidotto. Si può notare come tale attività sia proseguita anche durante una parte del periodo notturno in data 20 dicembre 2007.

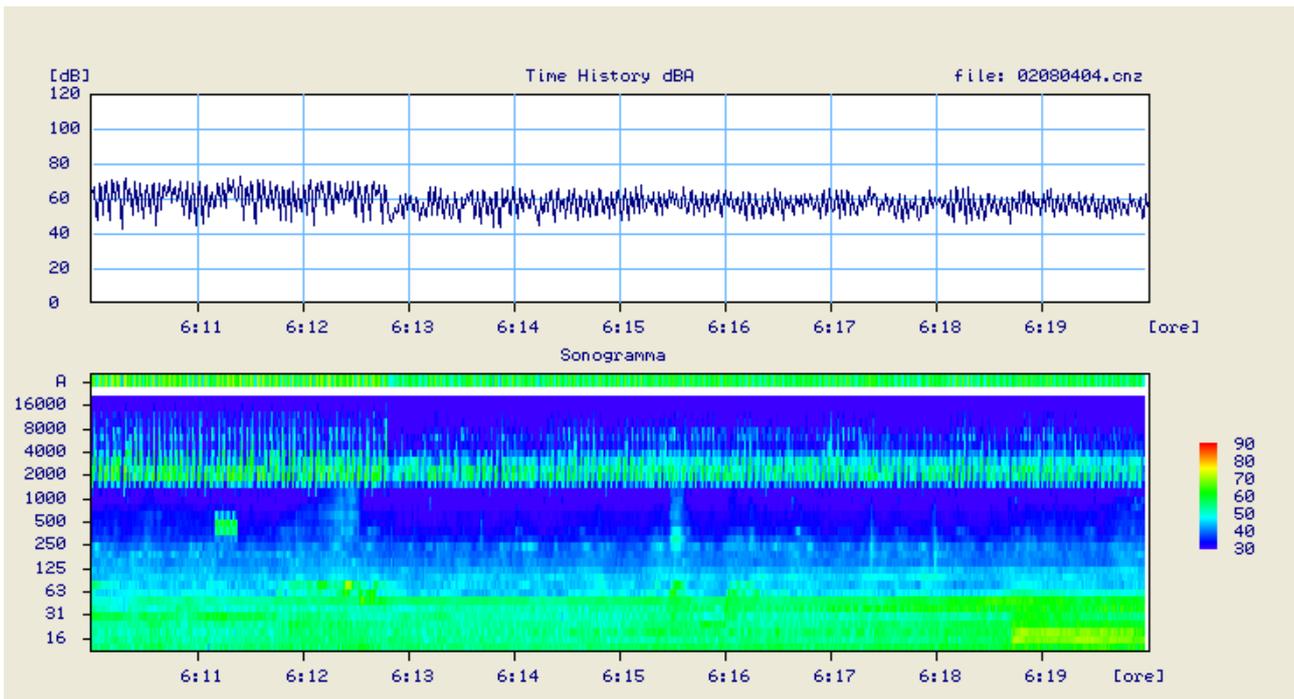
Figura 26: Profilo temporale e sonogramma rilevati ad ALBERONI-SIC1 venerdì 4 Aprile. Si può notare il fenomeno del "Dawn Chorus", caratterizzato da un canto degli uccelli di intensità particolarmente elevata, con componenti in frequenza comprese tra 1600 e 8000 Hz.

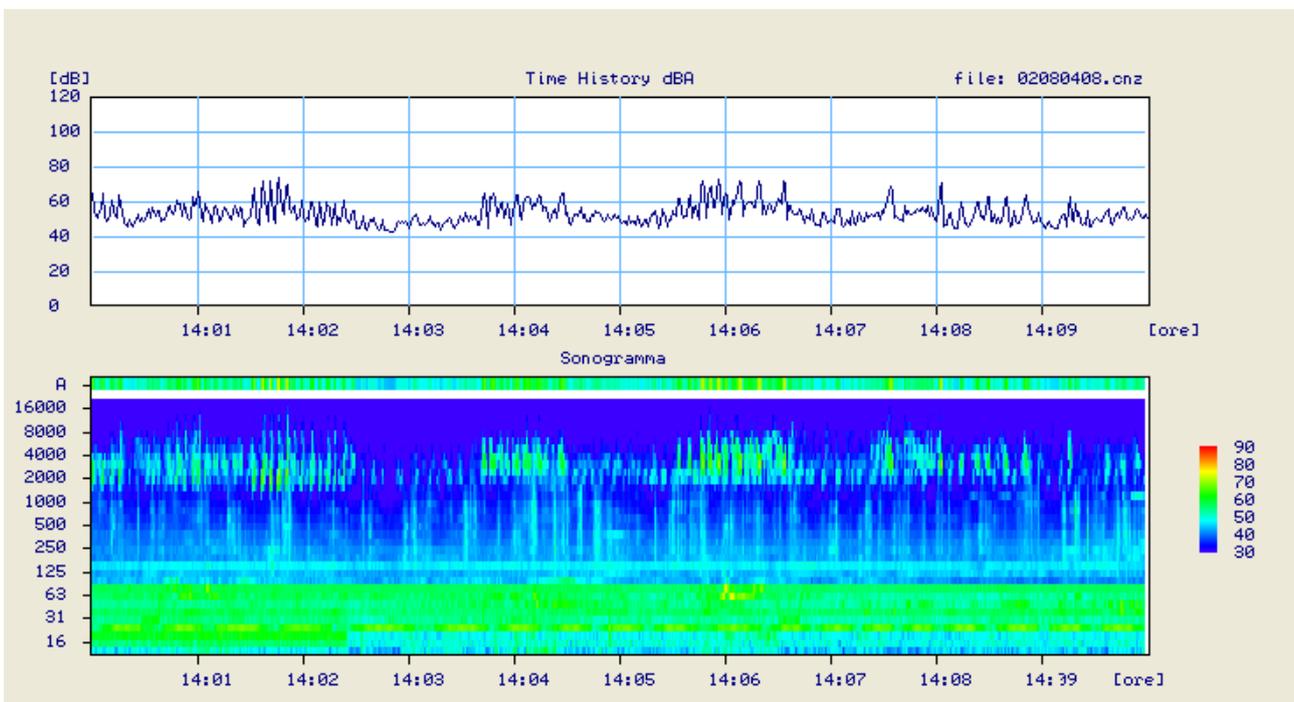
Figura 27: Profilo temporale e sonogramma rilevati ad ALBERONI-SIC1 martedì 8 Aprile. Si può notare il canto degli uccelli e le lavorazioni provenienti dalla piarda, dal cantiere del cavidotto e dal cantiere sulla strada.

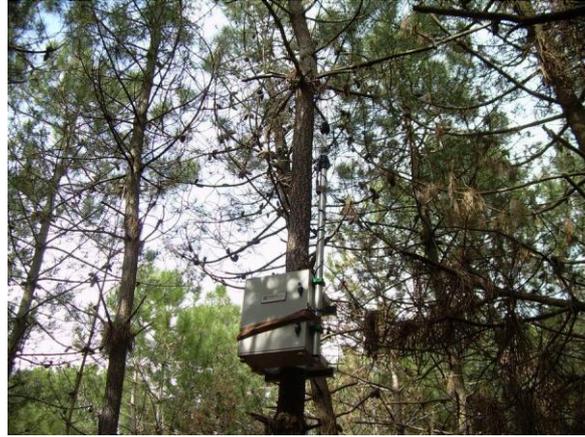
Figura 29: Foto della centralina di monitoraggio.

A causa di problemi nella ricezione del segnale GPRS la centralina ha subito molte interruzioni a partire dalle ore 19:00 circa del giorno 03 Aprile fino al giorno 09 Aprile 2008, in cui si è proceduto alla sua sostituzione. Si segnala inoltre la perdita di dati per l'intero periodo notturno del giorno 12 Aprile e l'intero giorno del 13 Aprile, per problemi tecnici alla strumentazione. Si evidenzia infine la perdita di alcuni dati nella giornata del 02 Maggio 2008.

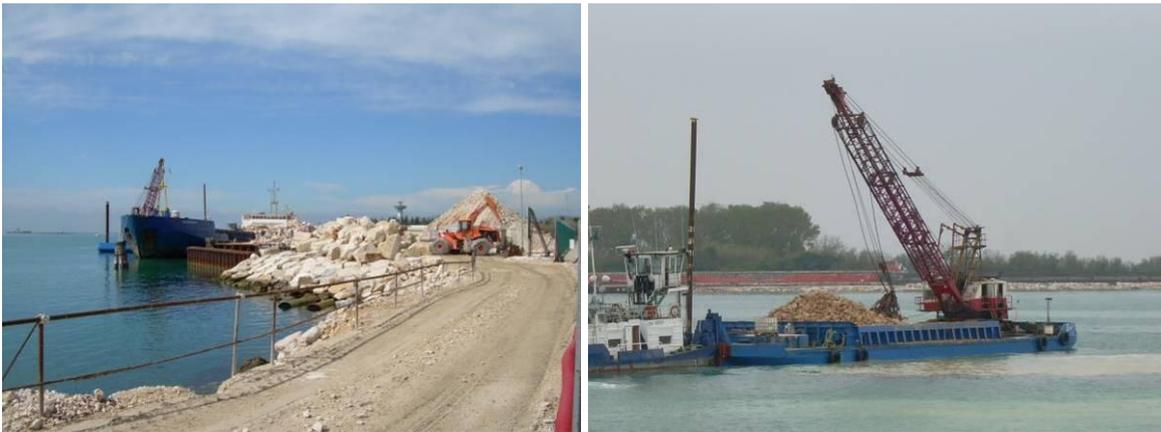
Figura 30: Foto dell'attività di stoccaggio di pietrisco sulla piarda (a sinistra) e attività di una piattaforma a ragno nel mezzo della Bocca di Malamocco (a destra).

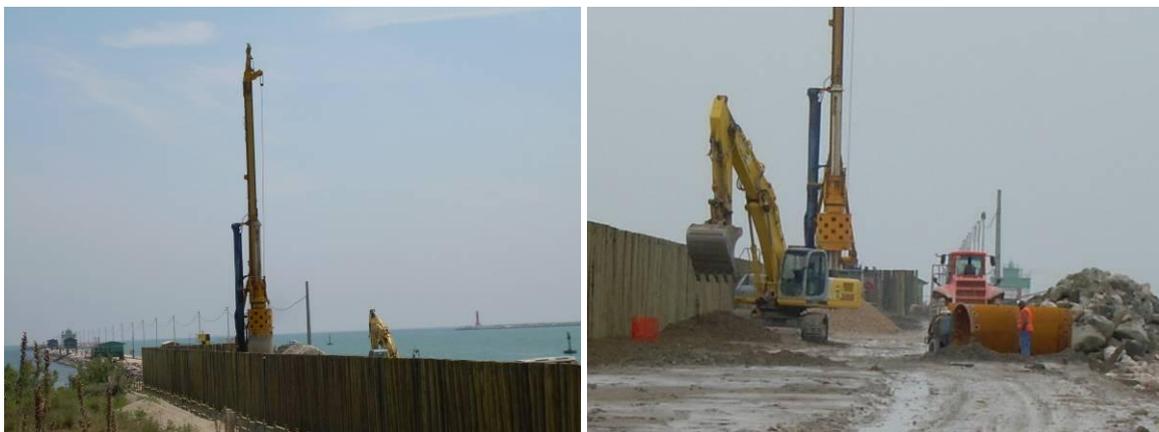
Figura 31: Attività di una macchina escavatrice e di una perforatrice sulla spalla nord (a destra).

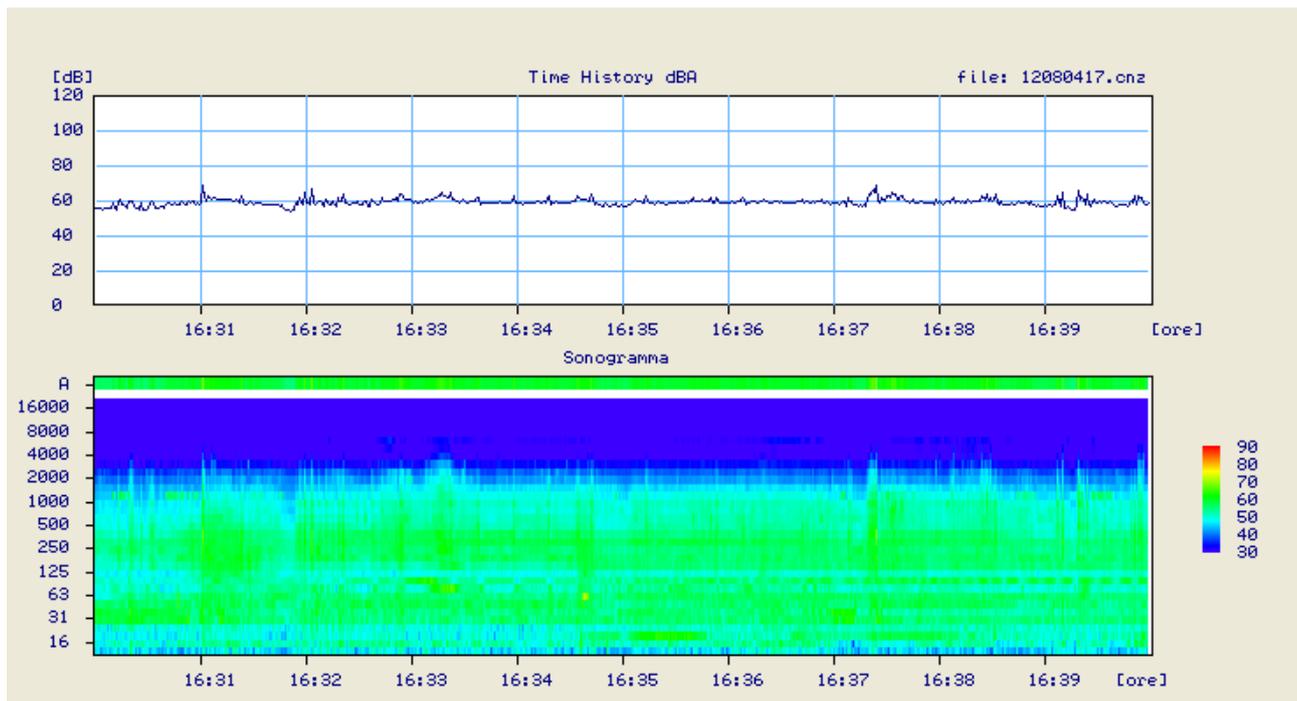
Figura 32: Profilo temporale e sonogramma rilevati nella postazione "ALBERONI-SIC3", estratto di 10 minuti. Spettro tipico della lavorazione della piattaforma a ragno.

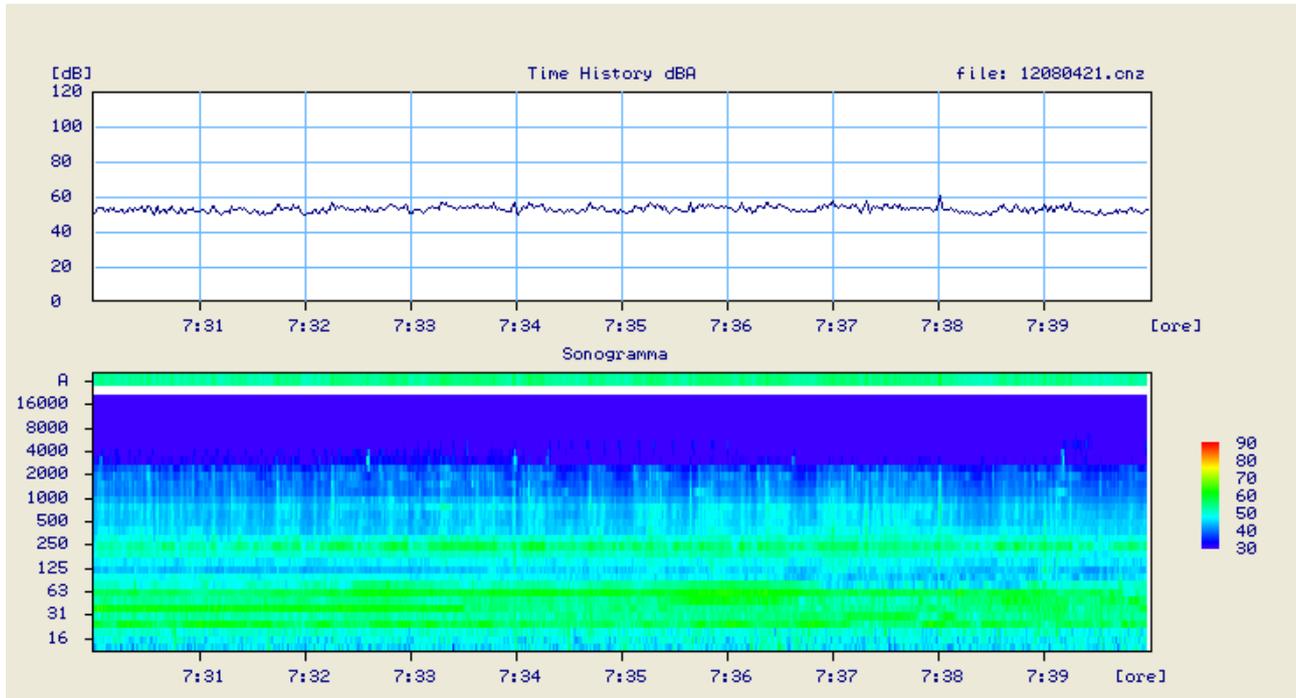
Figura 33: Profilo temporale e sonogramma rilevati nella postazione "ALBERONI-SIC3", estratto di 10 minuti. Lavorazioni molto rumorose alle ore 07:30 del giorno 21 Aprile 2008.

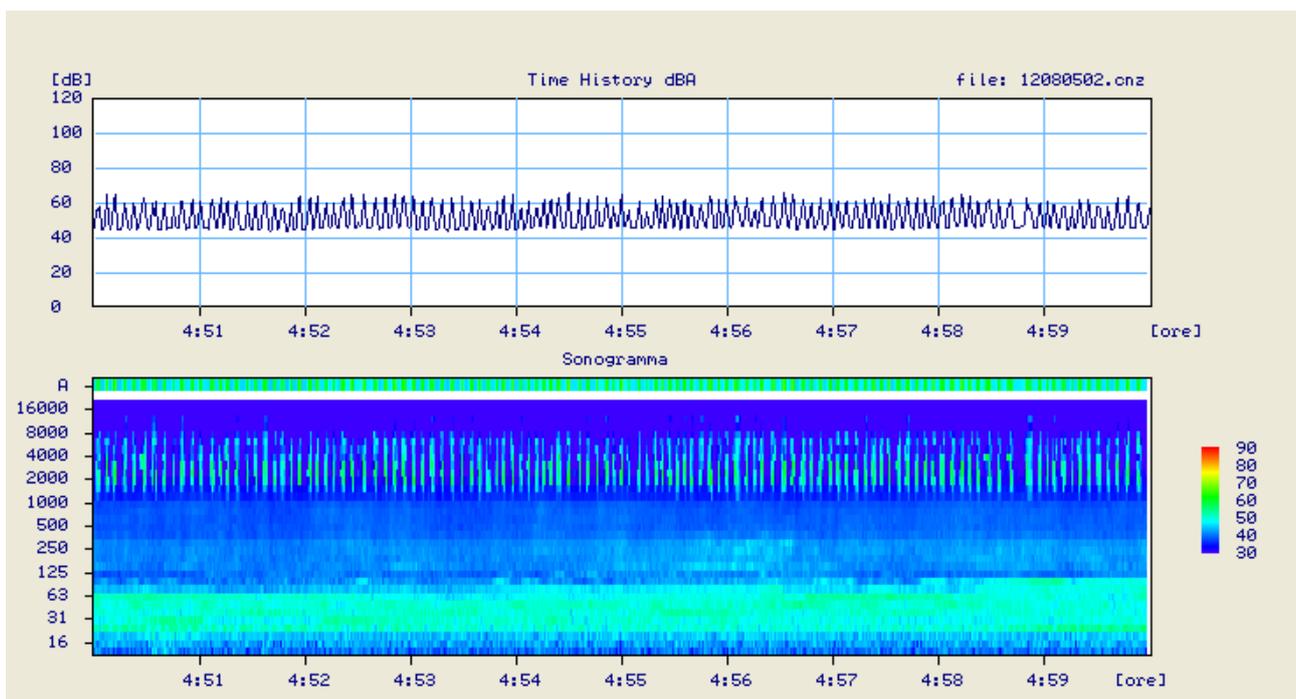
Figura 34: Profilo temporale e sonogramma rilevati nella postazione "ALBERONI-SIC3", estratto di 10 minuti. Si nota il fenomeno del "Dawn Chorus".

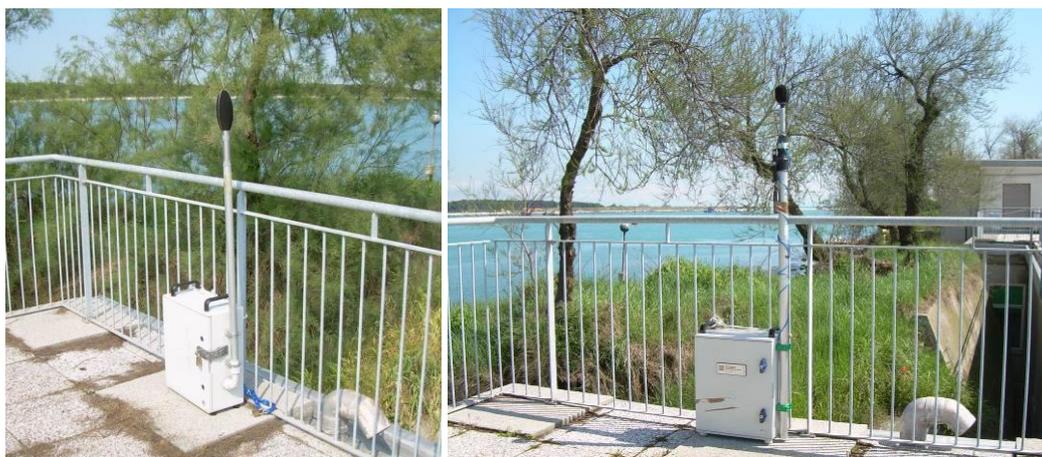
Figura 36. Foto del posizionamento dei due tipi di centraline di rumore utilizzate a PELLESE1.

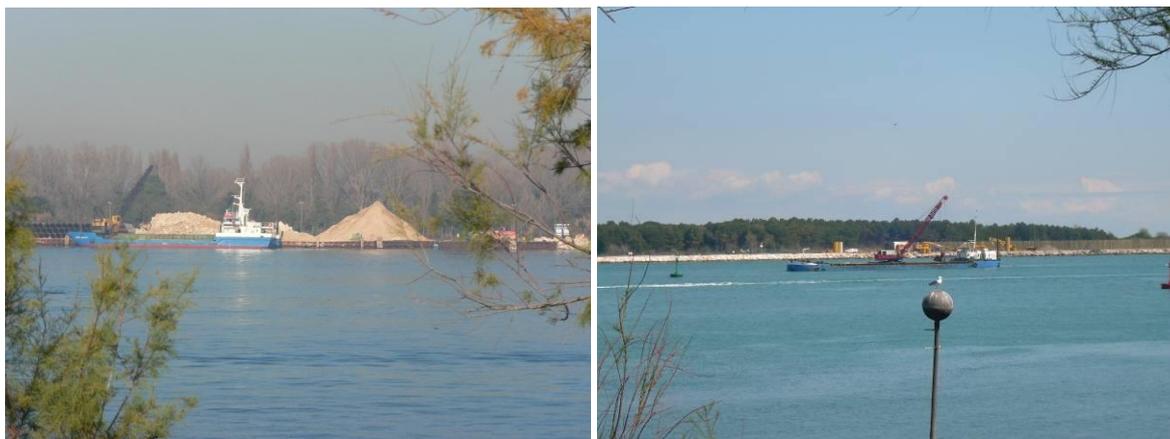
Figura 37. Foto delle attività sulla Piarda di Alberoni (a sinistra), e passaggio di una chiatta per la movimentazione di materiale con gru ragno (a destra).
