Progetto **STUDIO B.6.72 B/3**

**ATTIVITÀ DI RILEVAMENTO PER IL
MONITORAGGIO DEGLI EFFETTI PRODOTTI
DALLA COSTRUZIONE DELLE OPERE ALLE
BOCCHIE LAGUNARI**

Documento **MACROATTIVITÀ: RUMORE
RAPPORTO FINALE**

Emissione **4 Luglio 2008**

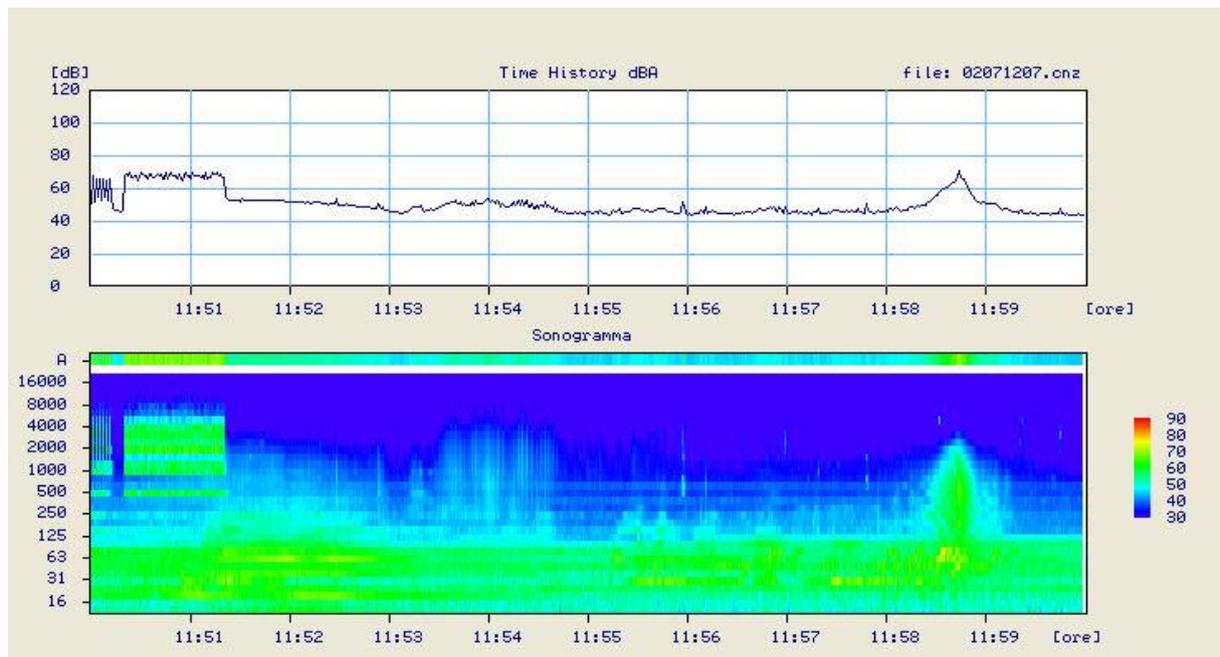
Figura 38: Profili temporali e sonogrammi rilevati a PELLESI. L'evento della durata di circa 1 minuto è dovuto ad una campana presso l'ospedale, la quale suona ogni giorno alle ore 06.05 e 11.50 circa. Si possono anche osservare le lavorazioni sulla piarda di Alberoni e il passaggio di una nave.

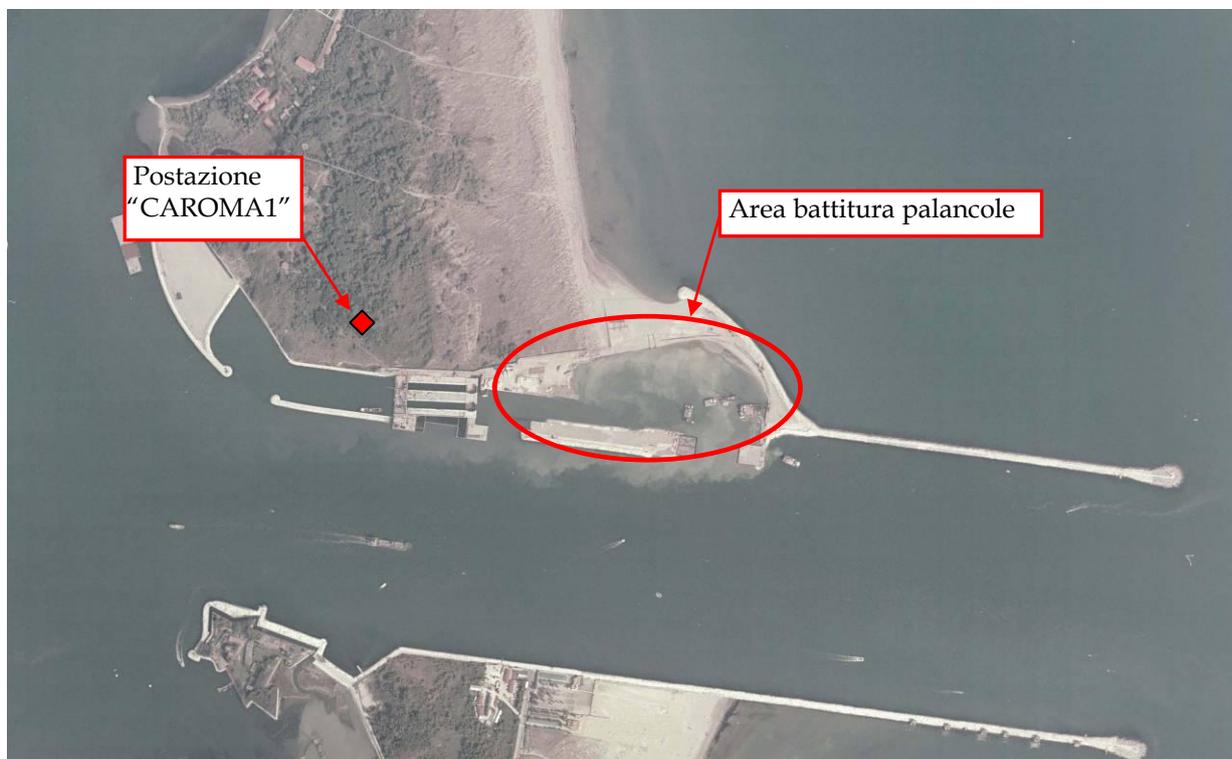
Figura 39: Individuazione della postazione di misura "CAROMA1" e dell'area di infissione delle palancole

La posizione utilizzata per questo monitoraggio di rumore nella bocca di Chioggia è stata "CAROMA1". Tale postazione si trova su un albero all'interno dell'oasi di Ca' Roman, con il microfono ad una altezza di circa 4 m dal suolo. Il terreno, nella postazione di misura, risulta rialzato di qualche metro rispetto al livello del terreno nell'area di cantiere.

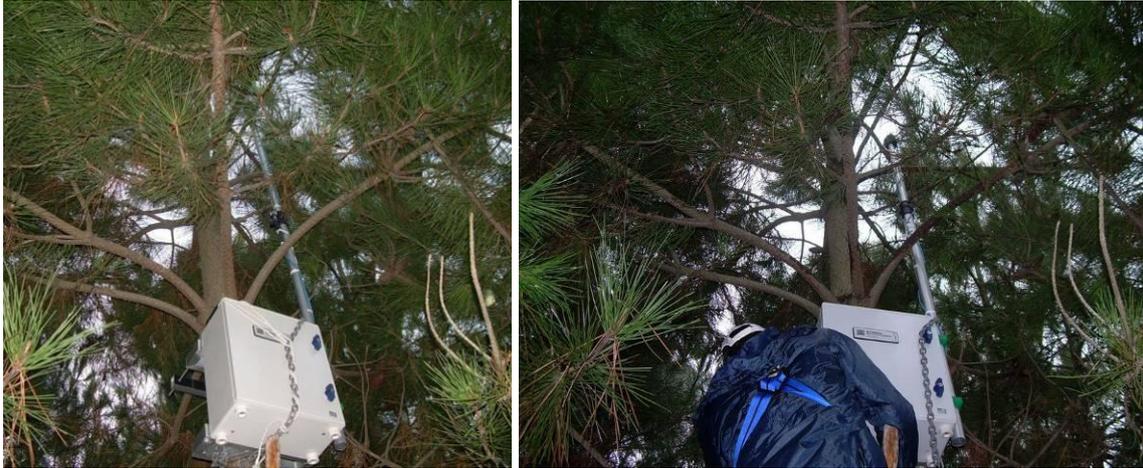
Figura 40: Immagini della centralina di monitoraggio nella postazione "CAROMA1". Foto scattate il 13-12-2007 (sinistra) e il 16-01-2008 (destra).

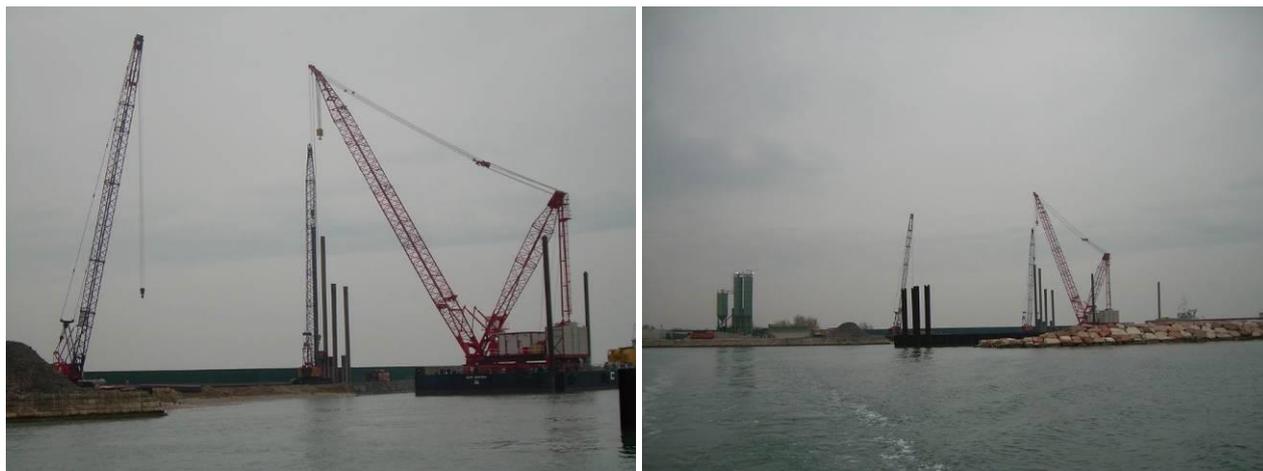
Figura 42: Foto della zona di infissione delle palancole. Foto scattate in data 16-1-2008.

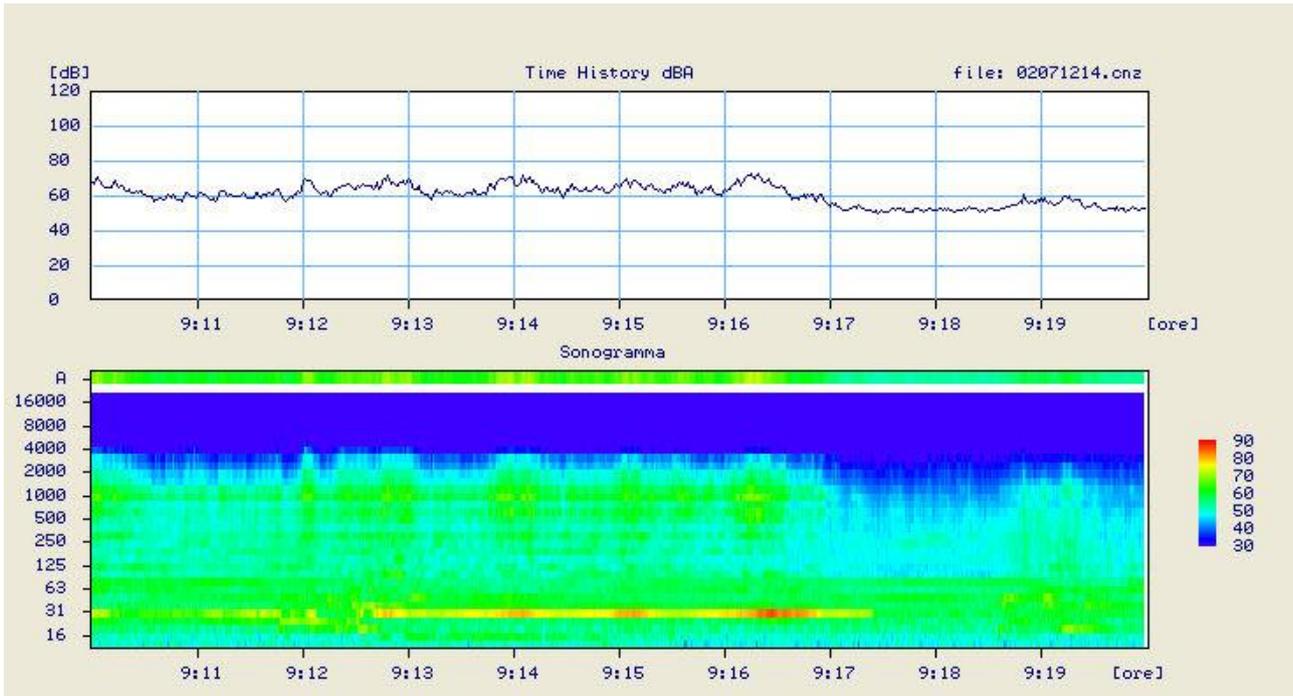
Figura 44: Profilo temporale e sonogramma di attività di cantiere (vibroinfissione palancole) di rumorosità molto elevata rilevate a CAROMA1.

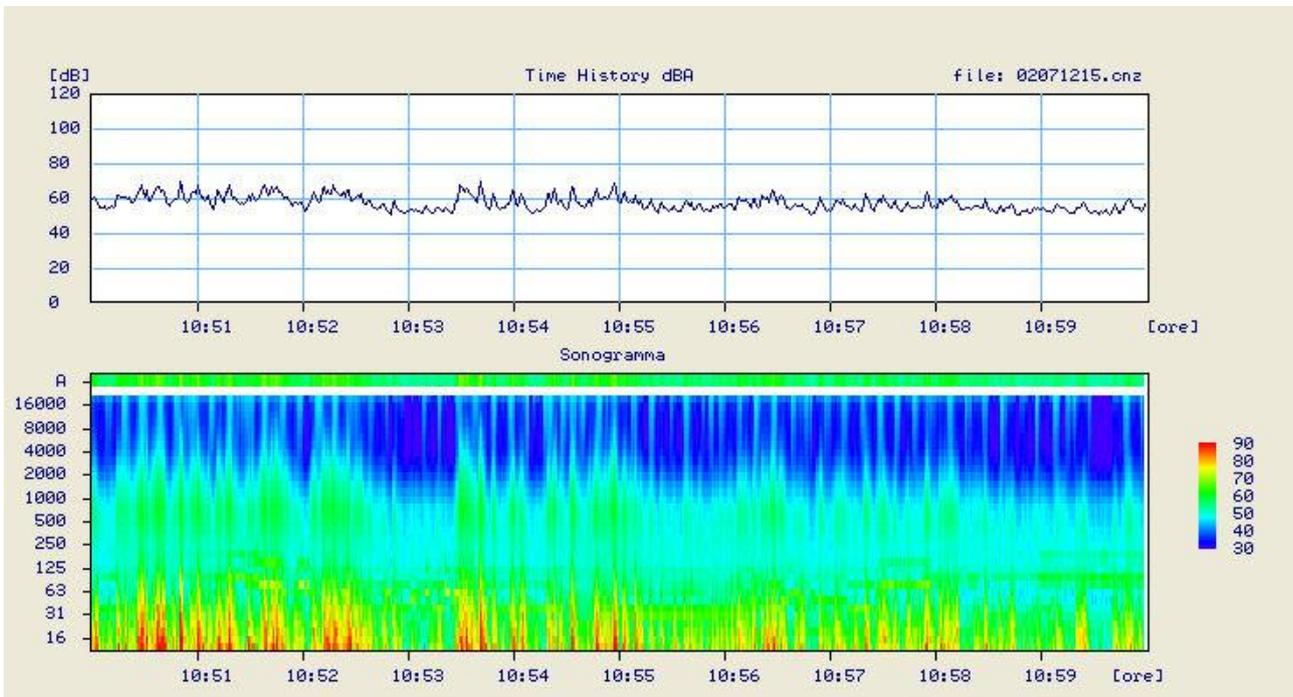
Figura 45: Profilo temporale e sonogramma rilevati a CAROMA1. Si nota la presenza di eventi meteorologici, in particolare vento molto intenso.

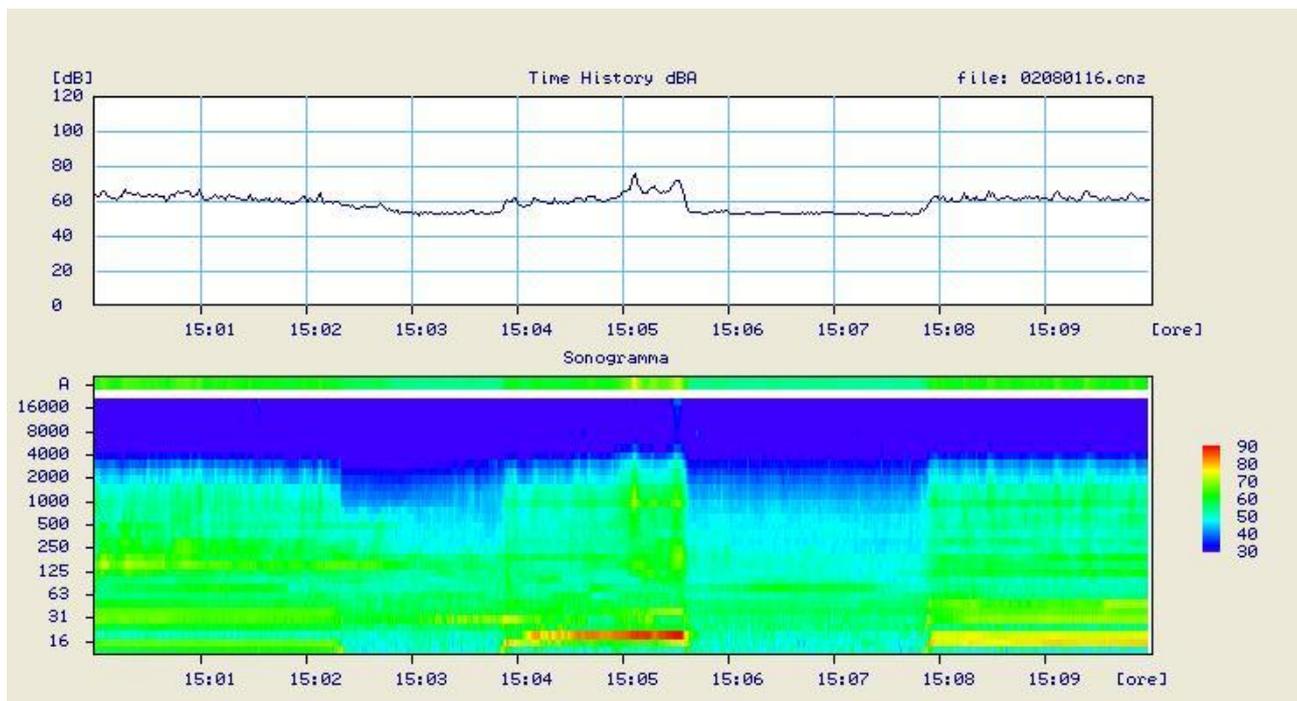
Figura 46: Profilo temporale e sonogramma rilevati a CAROMA1 caratterizzati dall'attività di vibroinfissione di una palanca.

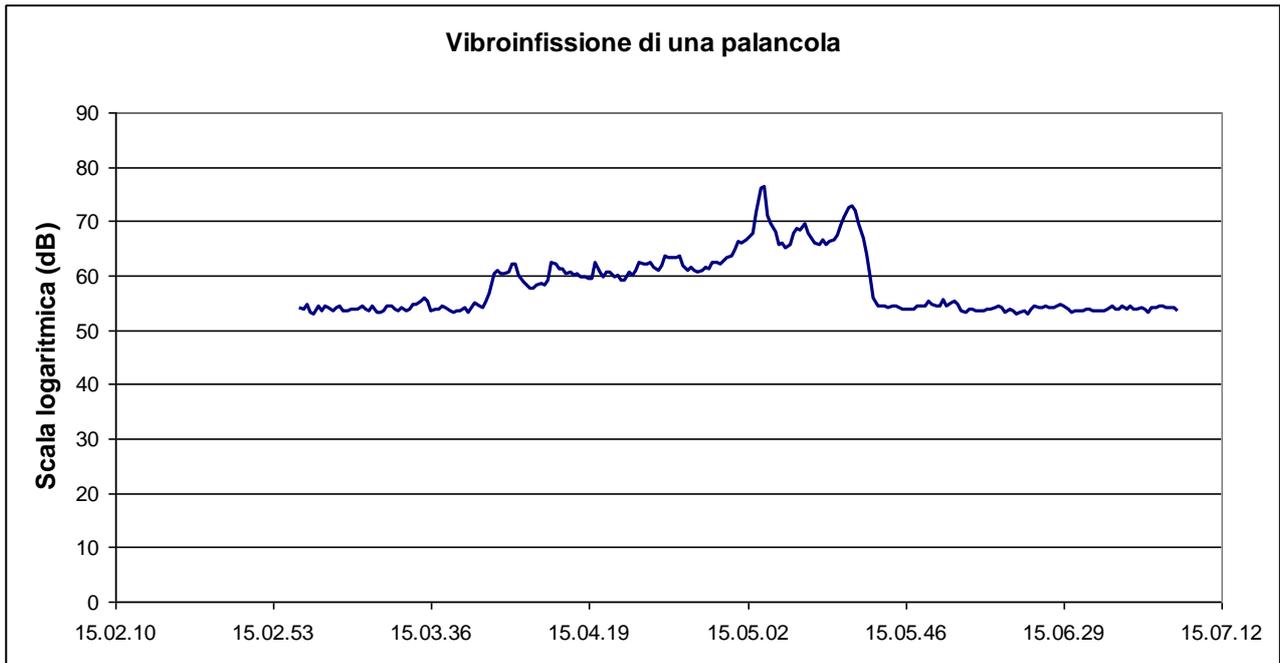
Figura 47: Profilo temporale relativo alla vibroinfissione di una palancola, visualizzazione in scala logaritmica (dB).

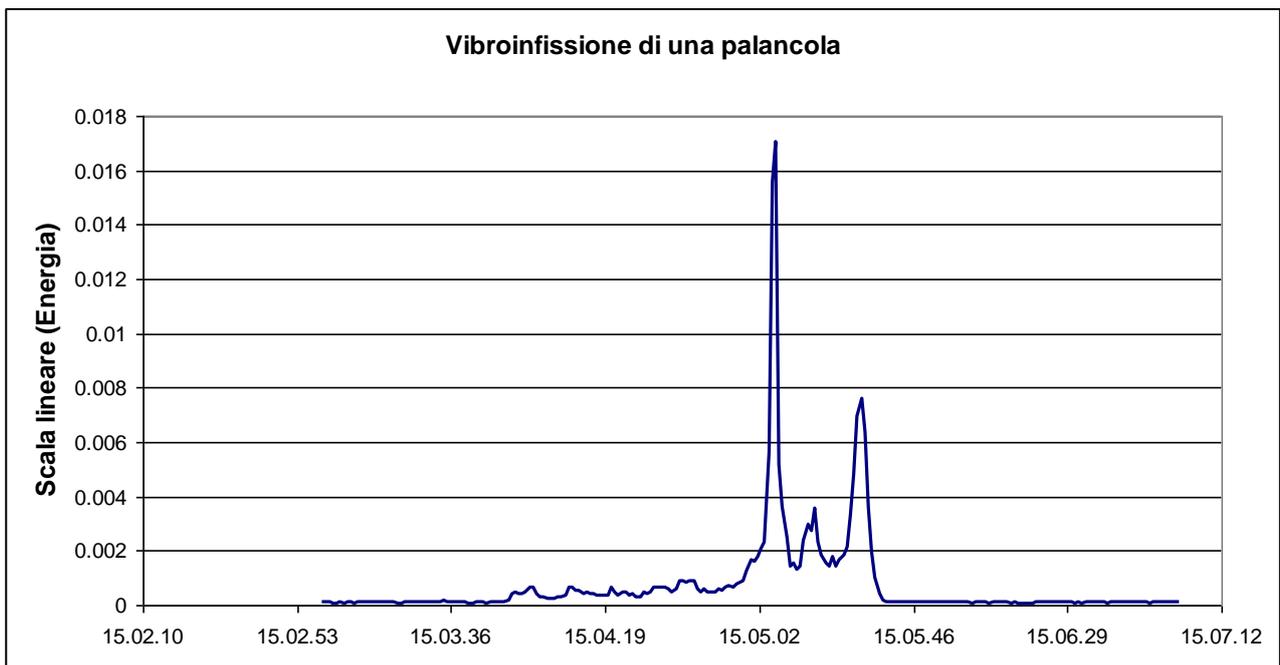
Figura 48: Profilo temporale relativo alla vibroinfissione di una palancola, visualizzazione in scala lineare (Energia).

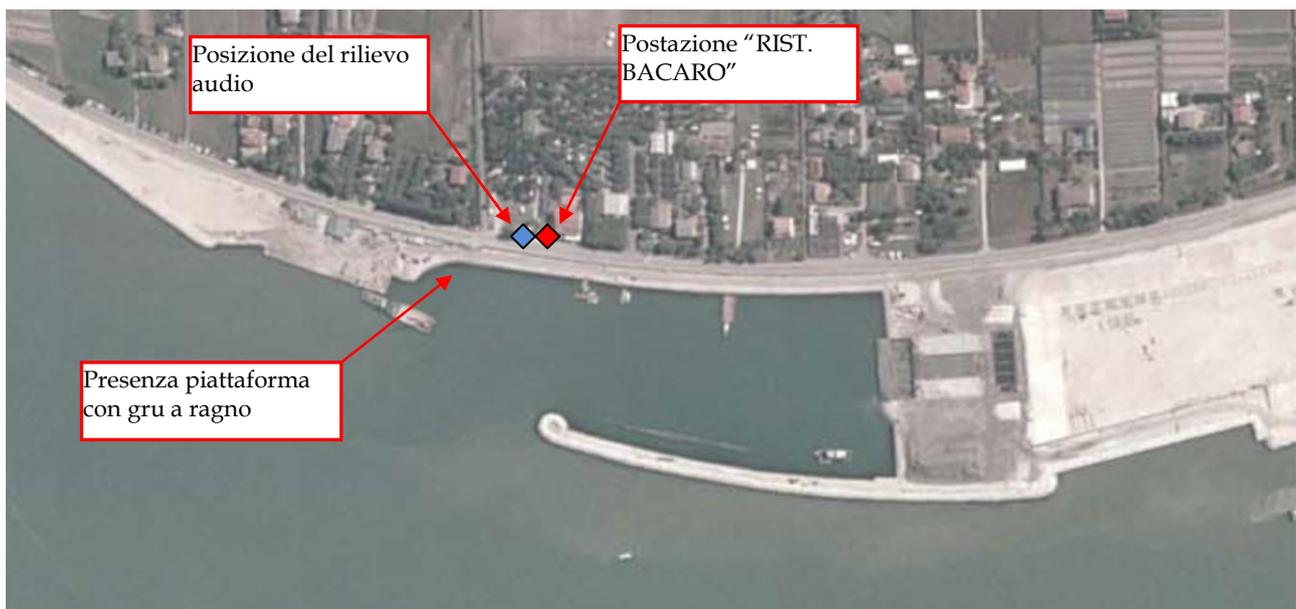
Figura 49: Individuazione della postazione di misura in continuo, della postazione di misura con acquisizione dati audio e dell'area di cantiere.

In data 17 Gennaio 2008 è stata effettuata una misura spot, con acquisizione audio, in corrispondenza della postazione di misura "RIST. BACARO", lato strada. Durante il rilevamento si segnala la presenza di una piattaforma con gru a ragno ed il passaggio di alcuni veicoli.

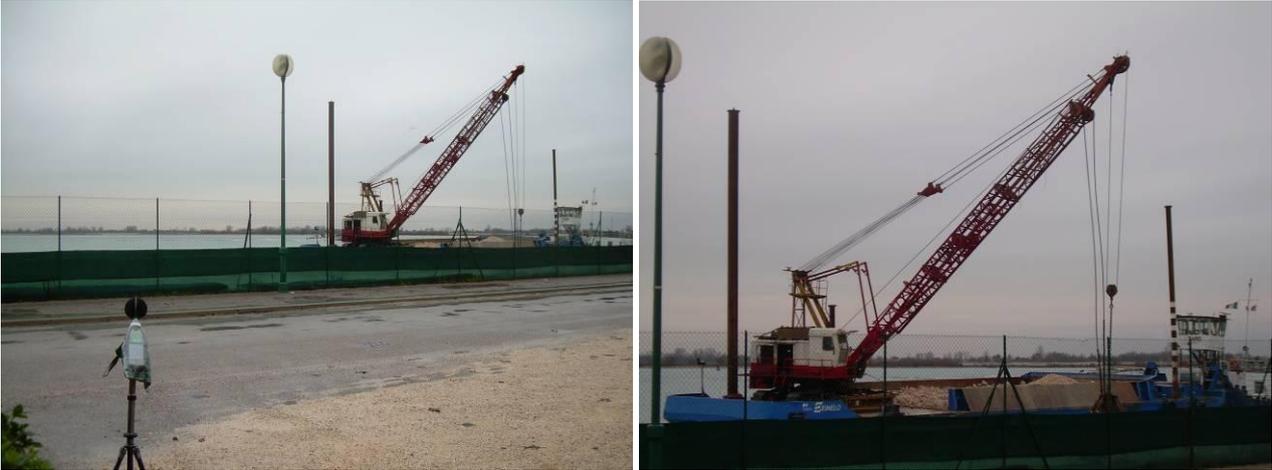
Figura 50: Nelle foto si evidenzia la posizione del rilevamento audio e la presenza della piattaforma con gru a ragno. Foto scattate in data 17 Gennaio 2008.

L'evento audio elaborato corrisponde alla lavorazione della piattaforma con gru a ragno: il rumore rilevato è dovuto essenzialmente al motore diesel della gru, funzionante ad alti regimi, caratterizzato da componenti a bassa frequenza fino a 800 Hz circa, e dalla componente a circa 2500 Hz. Si segnala inoltre il rumore dovuto alle funi metalliche ed alla movimentazione del pietrisco.

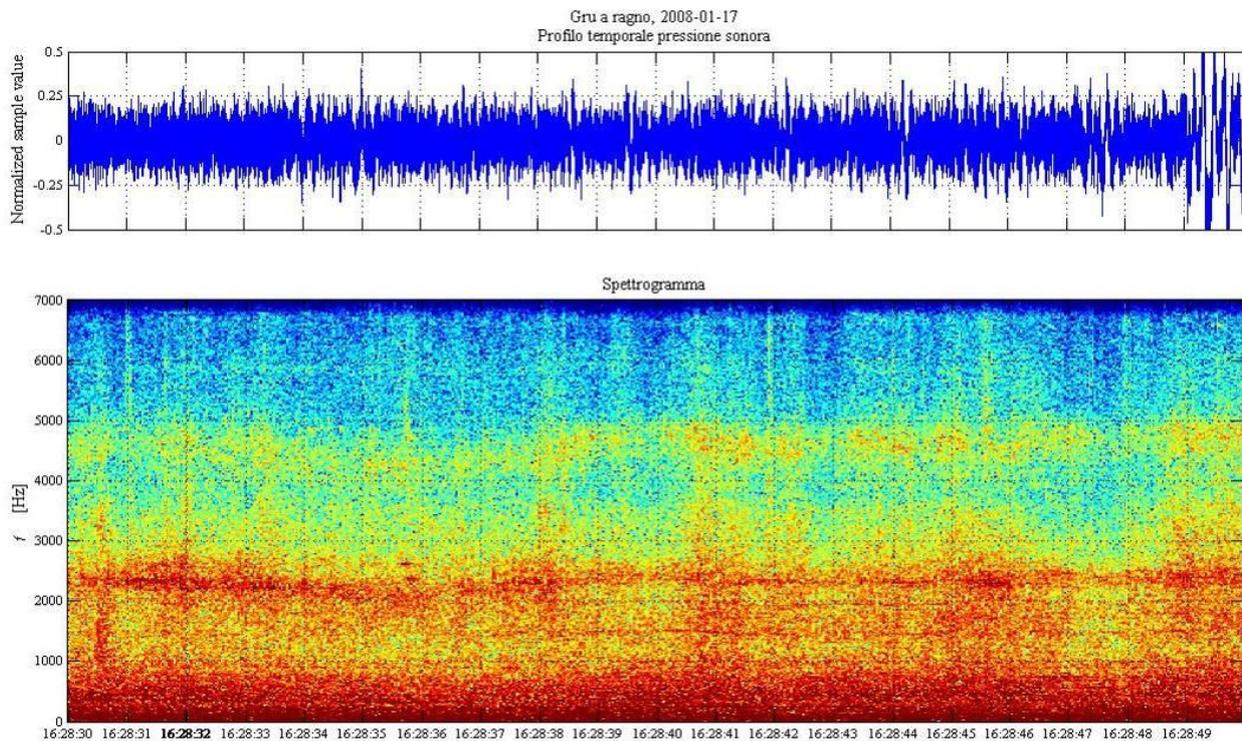
Figura 52: Spettrogramma della durata di 20 secondi relativo alla lavorazione della gru a ragno.
File audio "2008-01-17 - 1.wav".

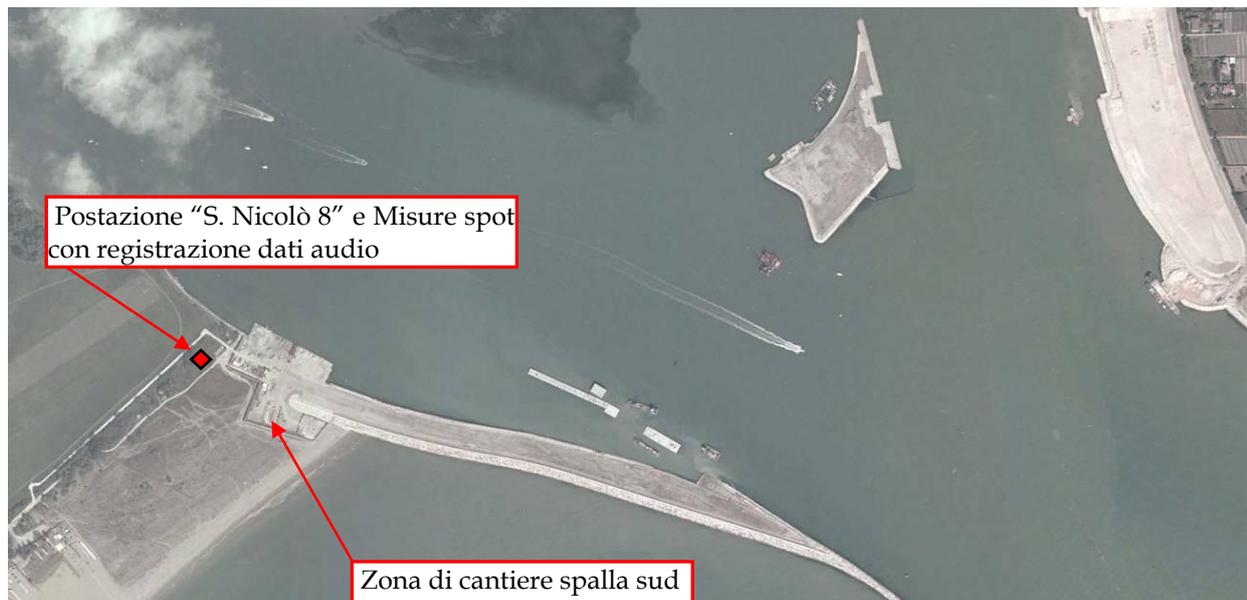
Figura 53: Individuazione della postazione di misura in continuo, della postazione di misura con acquisizione dei dati audio e dell'area di cantiere.

In data 20 Febbraio 2008 sono state effettuate delle misure spot, con acquisizione audio, in corrispondenza della postazione di misura "S. Nicolò 8". Durante il rilevamento si segnala la presenza di lavorazioni varie di cantiere ed il passaggio di veicoli verso e dal cantiere.

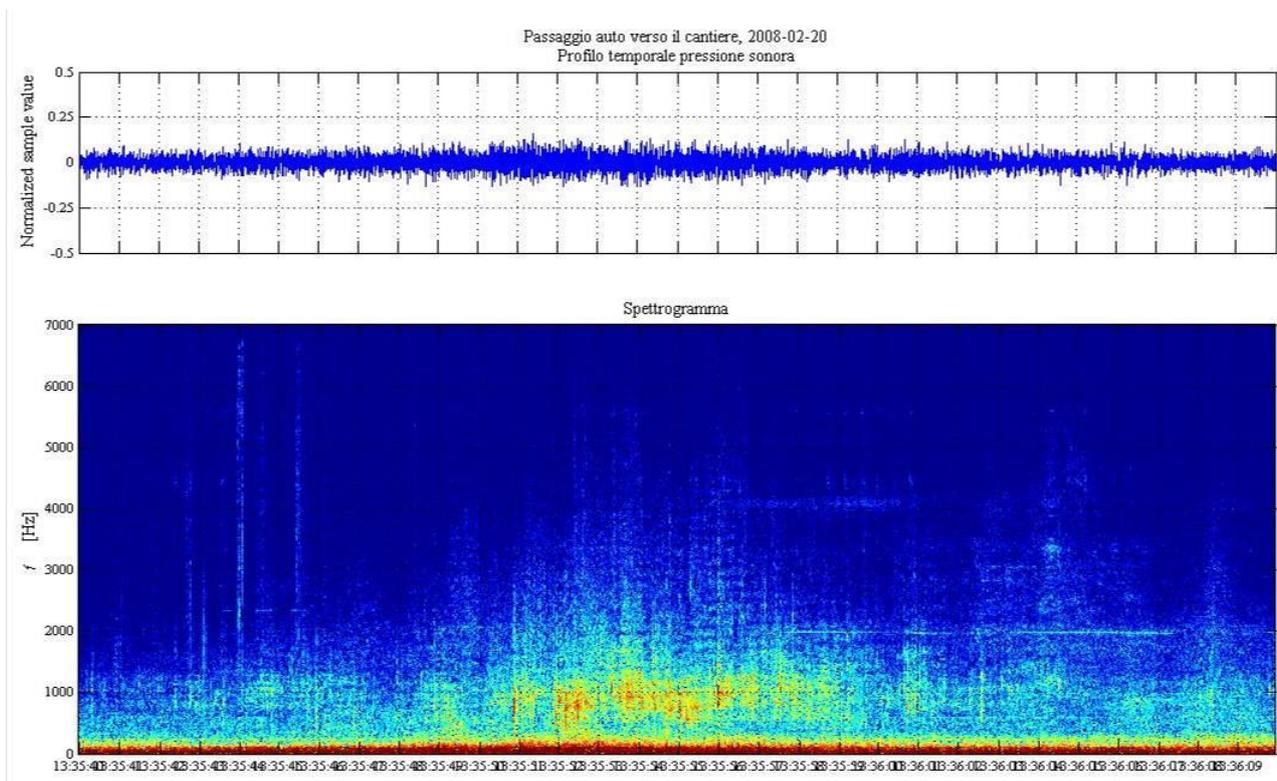
Figura 55: Spettrogramma della durata di 30 secondi relativo passaggio di un veicolo in direzione del cantiere. File audio "2008-02-20 - 1.wav" registrato in corrispondenza della postazione "S. Nicolò 8".

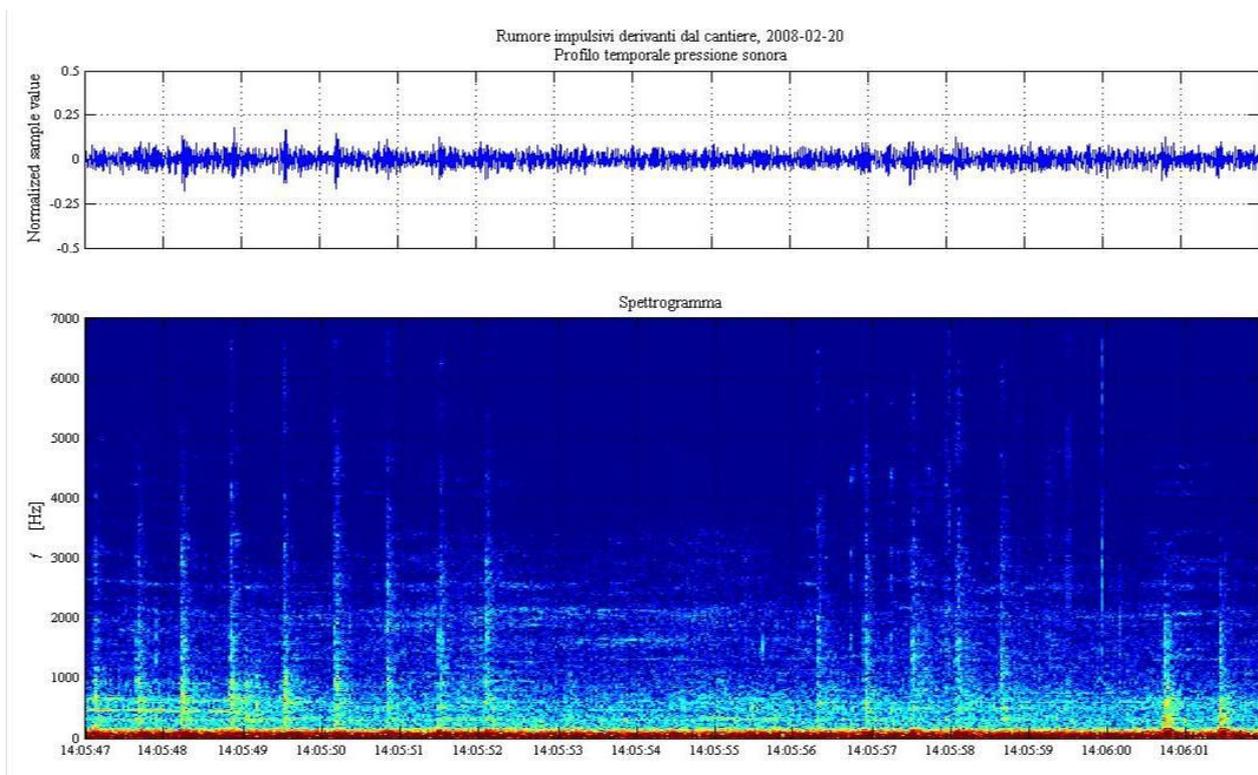
L'ulteriore evento audio elaborato corrisponde a rumori impulsivi derivanti dal cantiere della spalla sud. Tali rumori impulsivi sono molto evidenti nello spettrogramma e sono caratterizzati da componenti alle basse e medie frequenze.

Figura 57: Spettrogramma della durata di 10 secondi relativo alla presenza di rumori impulsivi. File audio "2008-02-20 - 6.wav" registrato in corrispondenza della postazione "S. Nicolò 8".

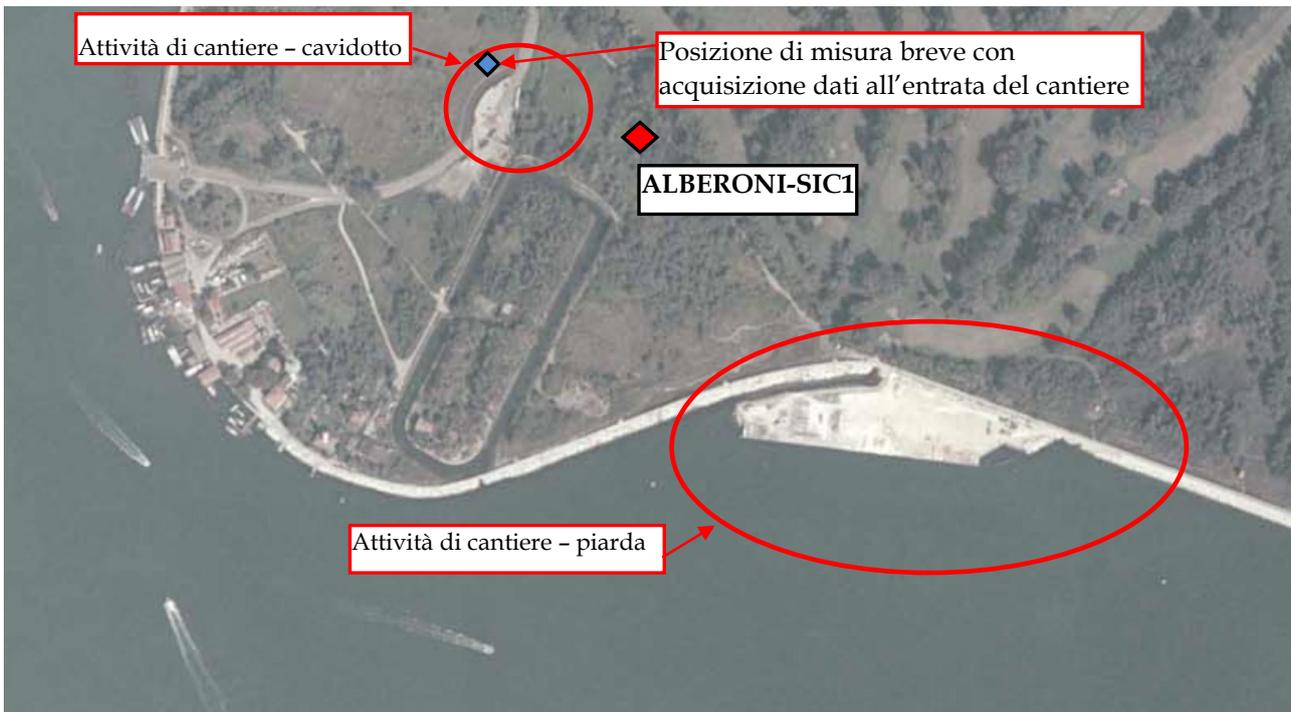
Figura 58: Individuazione della postazione di misura in continuo, della postazione di misura con acquisizione dei dati audio (coincidenti per le misure spot eseguite in data 01/10/07 e 16/05/08) e dell'area di cantiere.

- in data 30 Ottobre 2007 la posizione di misura è in corrispondenza dell'entrata nel cantiere del cavidotto;
- in data 01 Ottobre 2007, 16 Aprile e 16 Maggio 2008 sono state effettuate registrazioni in corrispondenza della centralina di misura all'interno dell'oasi di Alberoni.

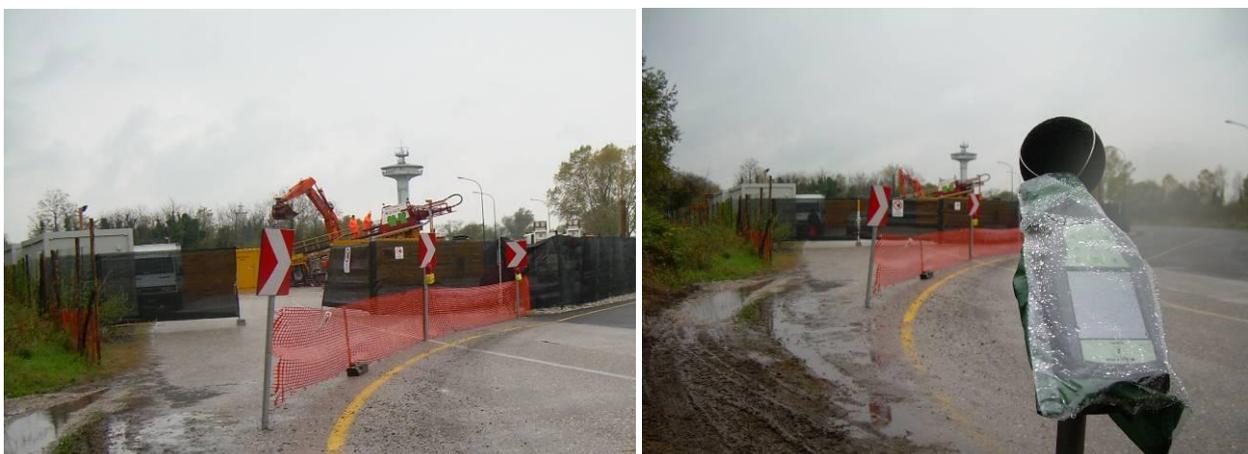
Figura 59: Nelle foto si evidenzia l'entrata nel cantiere del cavidotto e la posizione della misurazione spot. Foto scattate in data 30 Ottobre 2007.

L'evento audio elaborato corrisponde alla fase di ritorno del carrello della macchina per la trivellazione orizzontale: la registrazione è stata effettuata in corrispondenza dell'entrata nel cantiere; al momento della registrazione erano presenti lievi precipitazioni. Si segnala inoltre che in data 30 Ottobre 2007 non era presente alcuna barriera fonoassorbente. Come si può notare dello spettrogramma l'evento è caratterizzato dall'innalzamento del livello di singole frequenze: in particolare 630 Hz e 800 Hz.

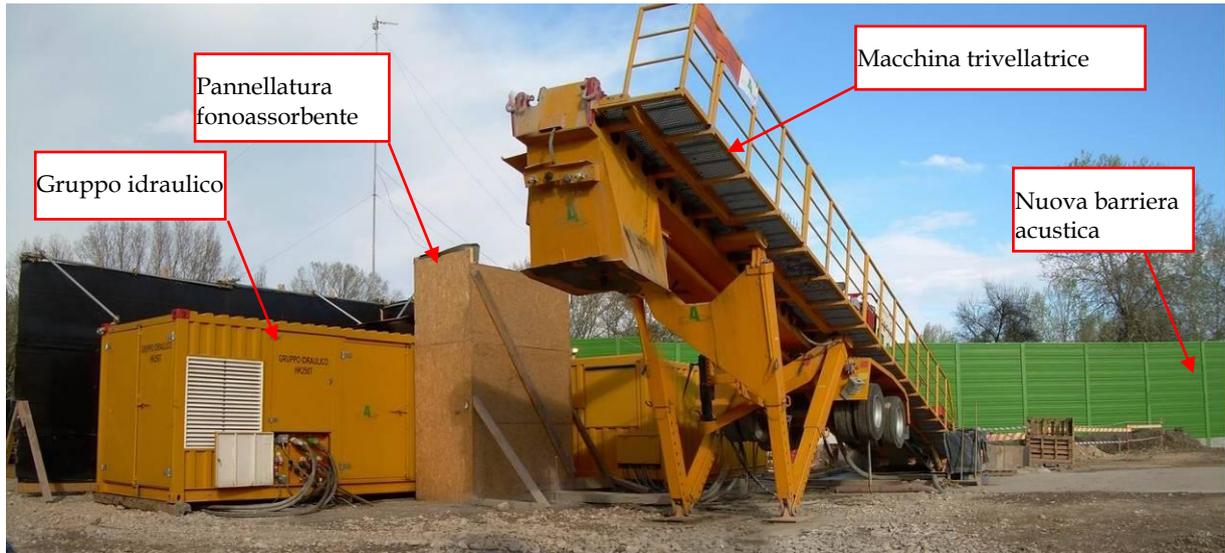
Figura 60: Foto della zona di cantiere del cavidotto. Si possono notare la macchina per la trivellazione orizzontale (al centro), il gruppo idraulico schermato da una prima pannellatura fonoassorbente (sulla sinistra) ed una seconda barriera acustica (in verde sullo sfondo). Foto scattata in data 03 Aprile 2008.

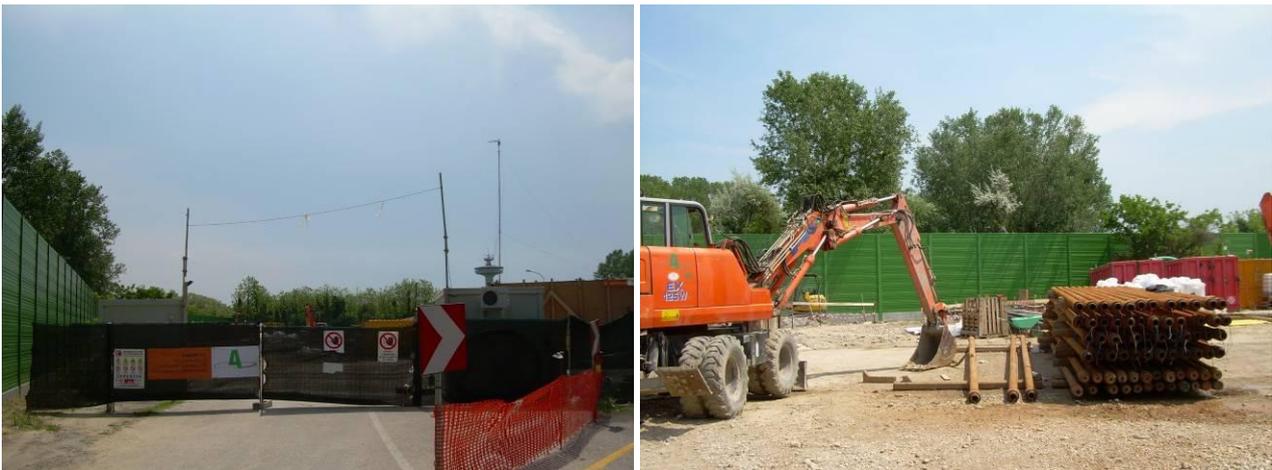
Figura 61: Nelle foto si evidenzia l'entrata nel cantiere e l'interno del cantiere. Si nota la presenza di una barriera fonoassorbente. Foto scattate in data 15 Maggio 2008.

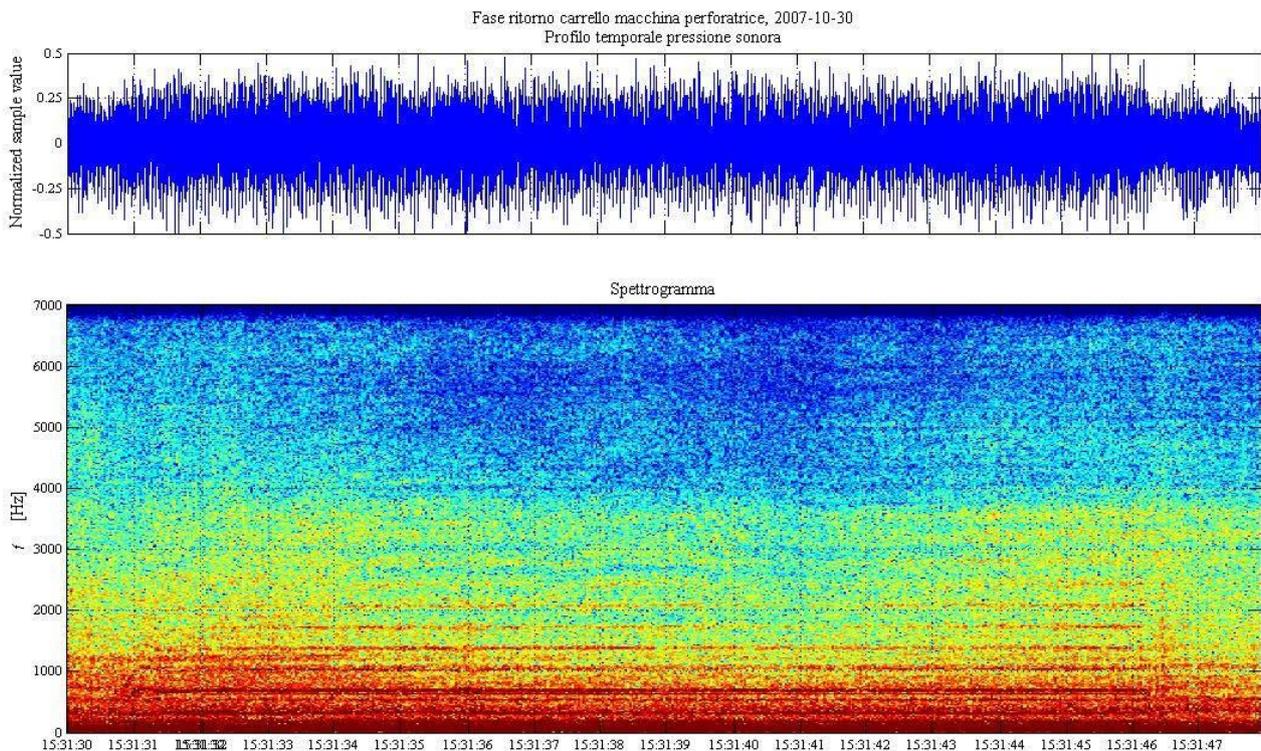
Figura 63: Spettrogramma della durata di 17 secondi relativo alla fase di ritorno del carrello della macchina perforatrice. File audio "2007-10-30 - 1.wav" registrato in corrispondenza dell'entrata nel cantiere.

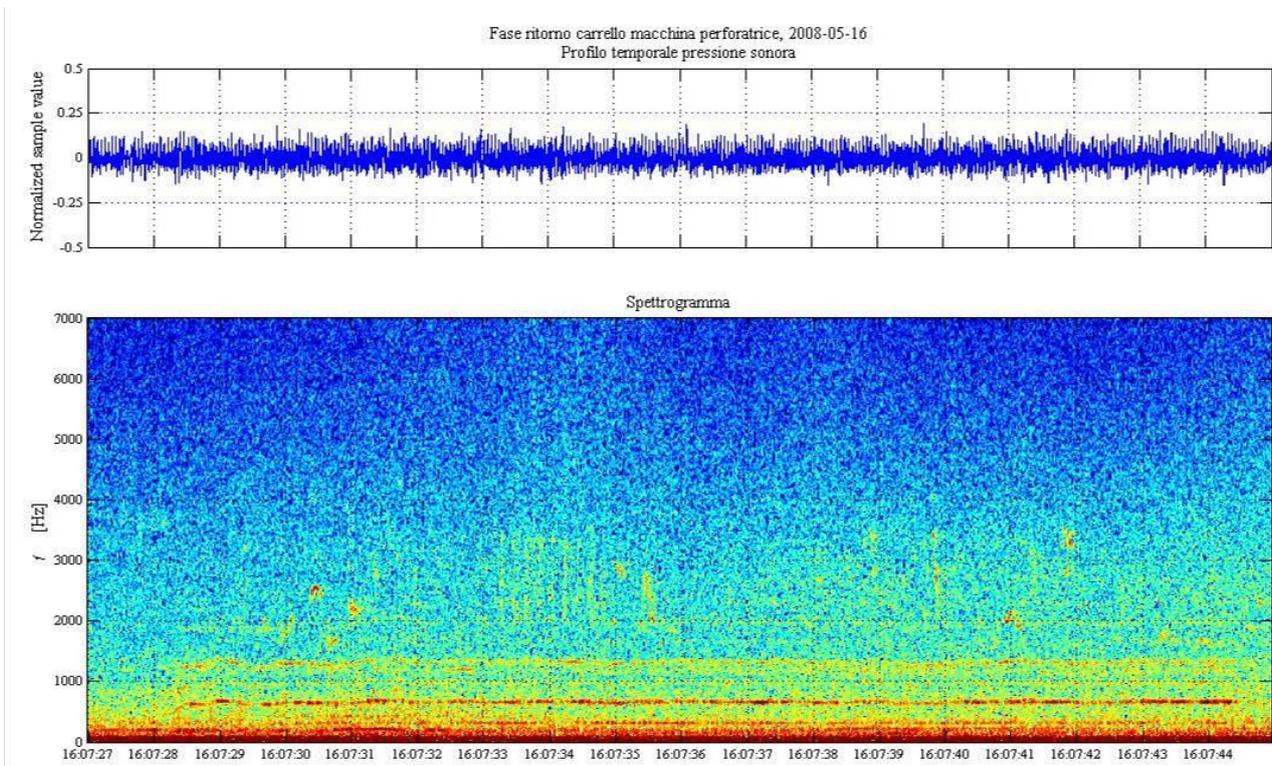
Figura 65: Spettrogramma della durata di 18 secondi relativo alla fase di ritorno del carrello della macchina perforatrice. File audio "2008-05-16 - 23.wav" registrato in corrispondenza della postazione di misura.

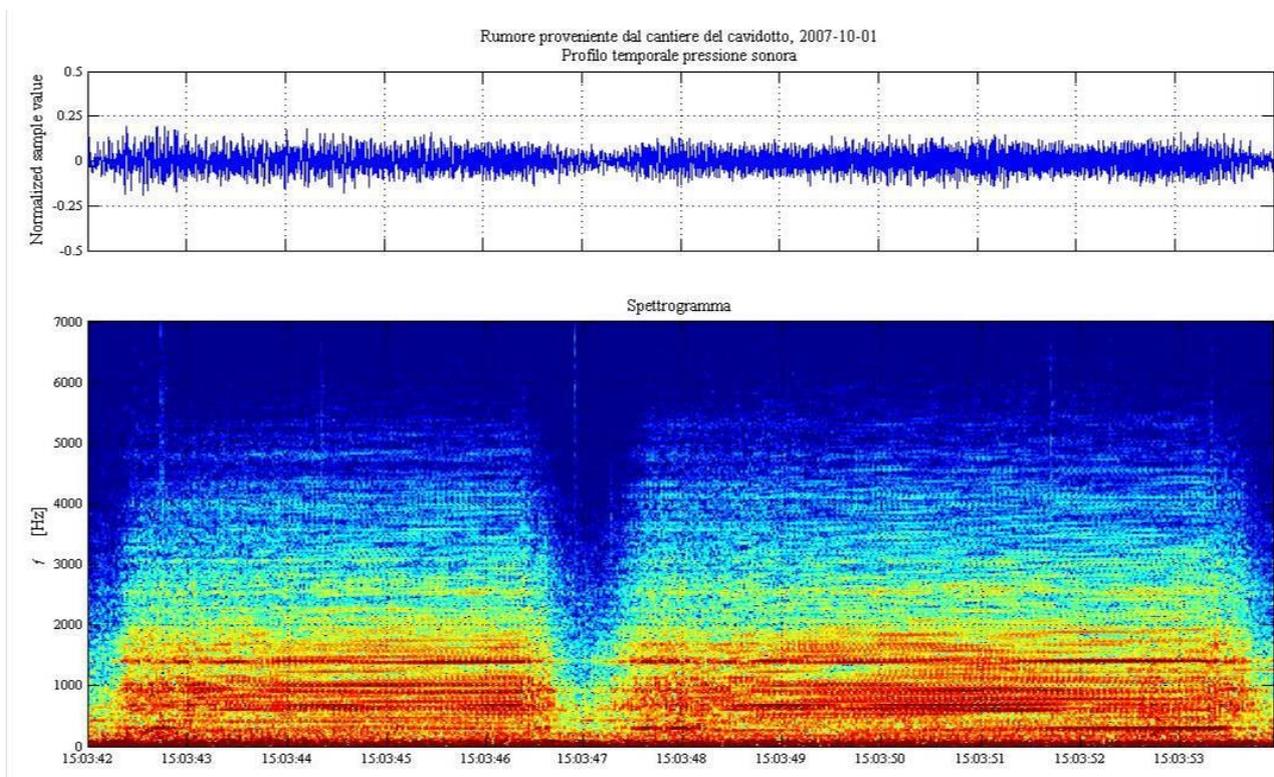
Figura 67: Spettrogramma della durata di 12 secondi relativo ad un'attività particolarmente rumorosa. File audio "2007-10-01 -3.wav" registrato in corrispondenza della postazione di misura.

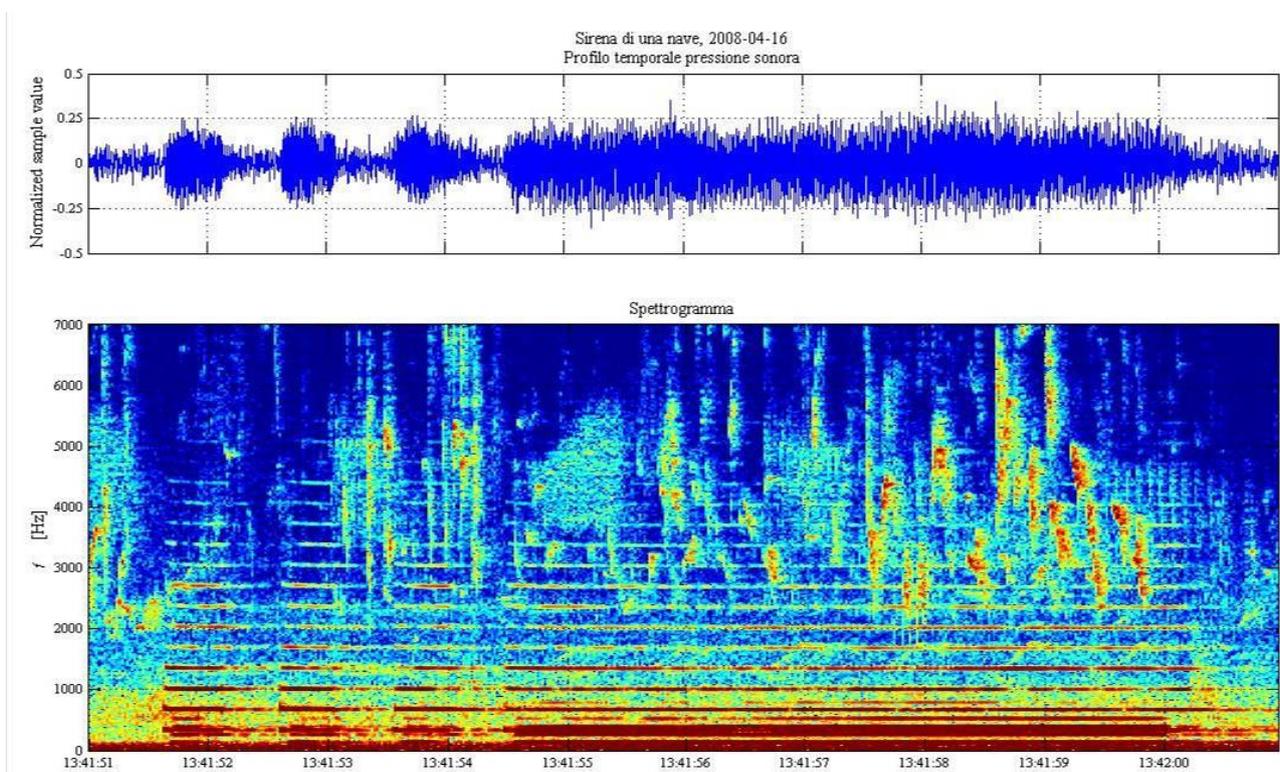
Figura 69: Spettrogramma della durata di 10 secondi relativo alla sirena di una nave. File audio "2008-04-16 - 13.wav" registrato in corrispondenza della postazione di misura.

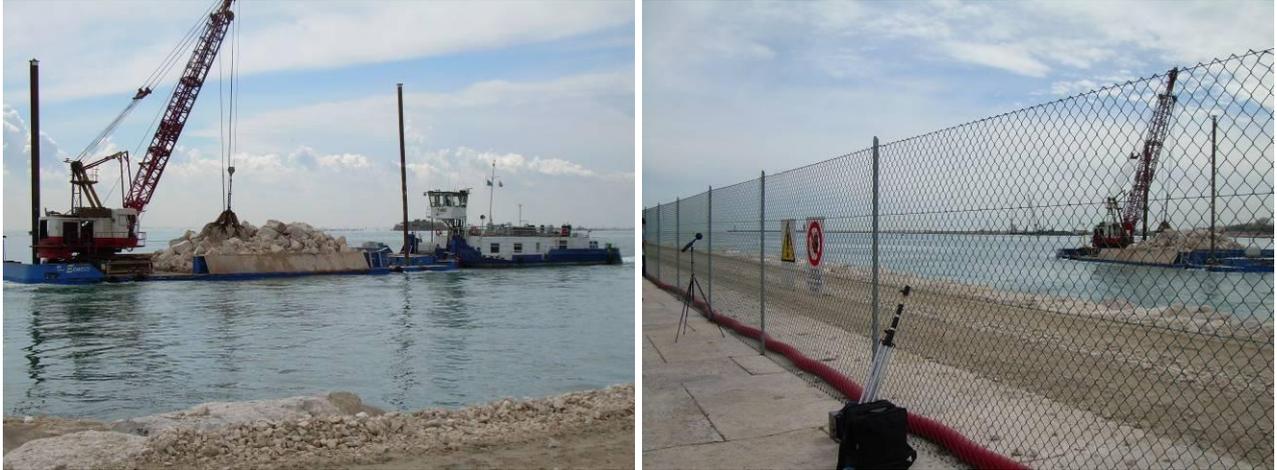
Figura 71: Nelle figure si evidenzia la piattaforma a ragno e la posizione della misurazione spot. Foto scattate in data 03 Aprile 2008.

L'evento audio elaborato si riferisce ad una fase di funzionamento di una piattaforma a ragno posizionata nel mezzo della Bocca di Malamocco, registrato nella prima posizione di misura spot (vedi Figura 70). Il rumore è dovuto principalmente al motore diesel, evidenziato dalla presenza di forti componenti a bassa frequenza. In secondo luogo si segnala la presenza del rumore dovuto ai cavi metallici ed alla movimentazione del pietrisco.

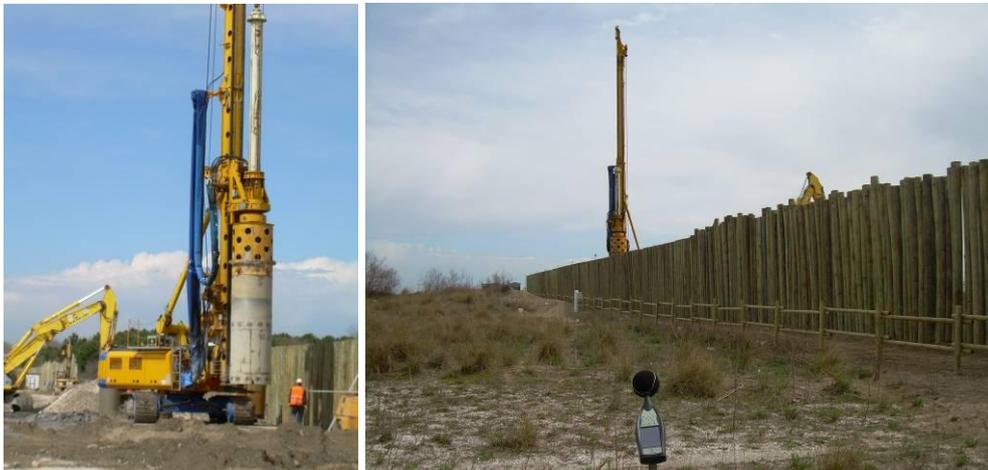
Figura 72: Nelle figure si evidenzia la macchina perforatrice e la posizione della misurazione spot. Foto scattate in data 03 Aprile 2008.

- la prima misurazione è stata effettuata in corrispondenza della banchina, in riva alla bocca di Malamocco;
- la seconda misurazione è stata effettuata in corrispondenza del confine del cantiere presso cui si trova la macchina perforatrice (vedi Figura 72).

L'evento audio registrato in corrispondenza della seconda posizione di misura spot (vedi Figura 70) rappresenta la fase finale del funzionamento della macchina perforatrice. I livelli che si osservano nello spettrogramma (Figura 76) sono maggiori rispetto a quelli misurati in corrispondenza della centralina di monitoraggio ALBERONI SIC-3 perché il rilievo audio è stato effettuato nelle immediate vicinanze della macchina. Il rumore è dovuto sia alla presenza del motore diesel della macchina che allo "sferragliamento" in seguito alla rotazione e perforazione.
