Progetto **STUDIO B.6.72 B/3**

**ATTIVITÀ DI RILEVAMENTO PER IL
MONITORAGGIO DEGLI EFFETTI PRODOTTI
DALLA COSTRUZIONE DELLE OPERE ALLE
BOCCHIE LAGUNARI**

Documento **MACROATTIVITÀ: RUMORE
RAPPORTO FINALE**

Emissione **4 Luglio 2008**

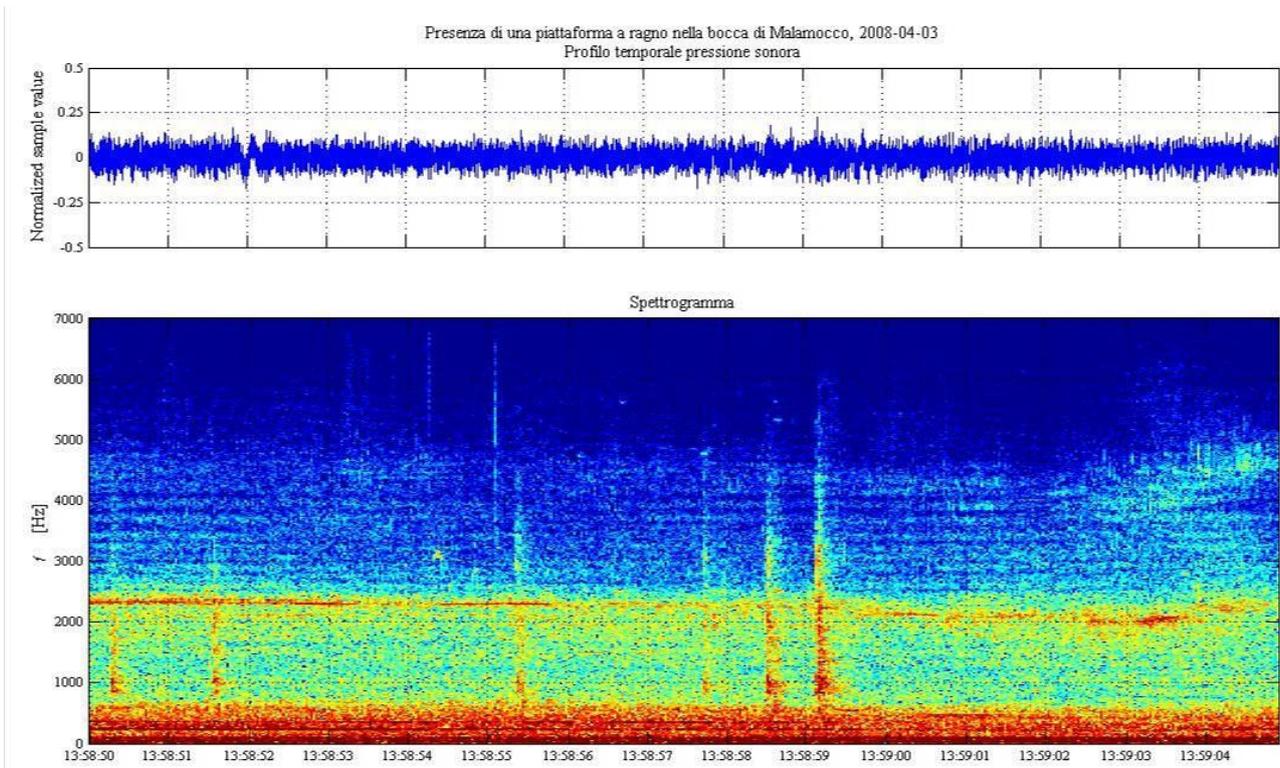
Figura 74: Spettrogramma della durata di 10 secondi relativo al funzionamento di una piattaforma a ragno nel mezzo della bocca di Malamocco. File audio "2008-04-03 - 1.wav" registrato nella prima posizione di misura spot.

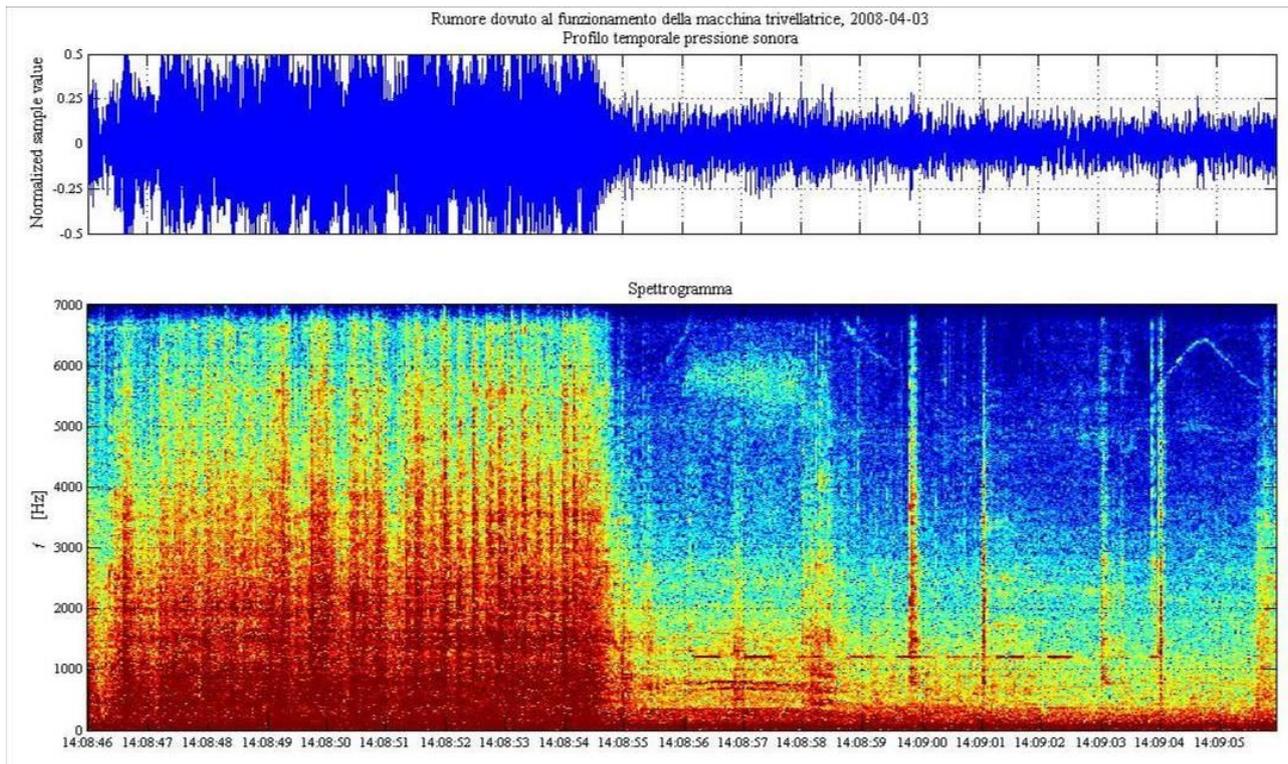
Figura 76: Spettrogramma della durata di 10 secondi relativo ad una fase di funzionamento della macchina perforatrice. File audio "2008-04-03 - 2.wav" registrato nella seconda posizione di misura spot.

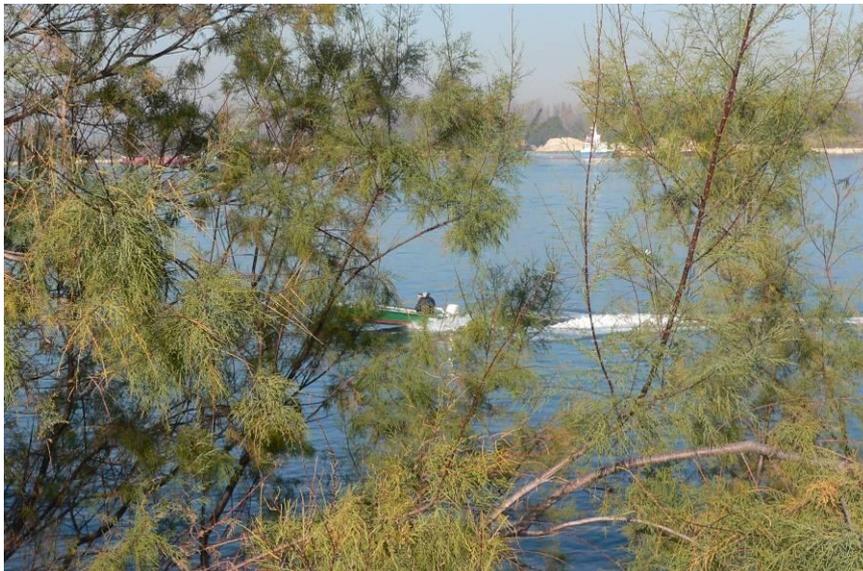
Figura 78: Nella figura si evidenzia il passaggio di un motoscafo. Foto scattata in data 13 Dicembre 2007.

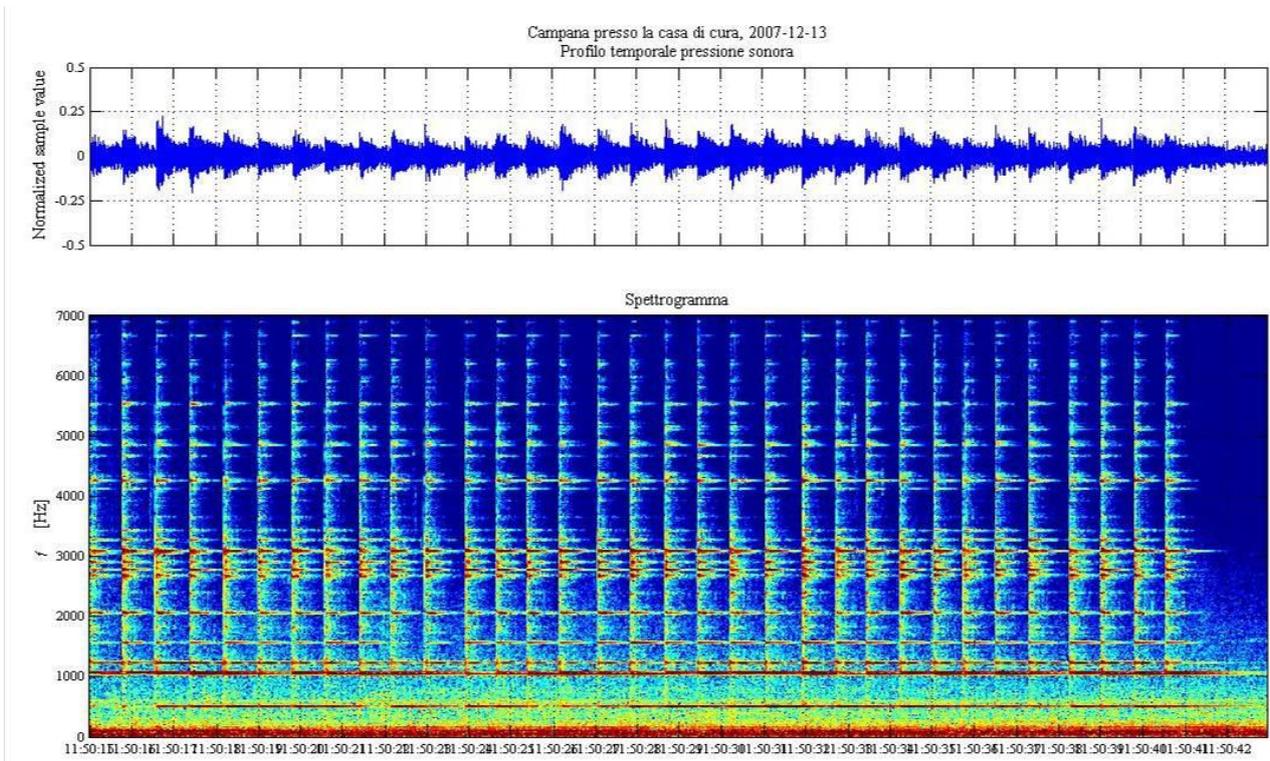
Figura 80: Spettrogramma della durata di 28 secondi riferito alla campana presso la Casa dell'Ospitalità. File audio "2007-12-13 - 4.wav" registrato in corrispondenza della postazione di misura "PELLES1".

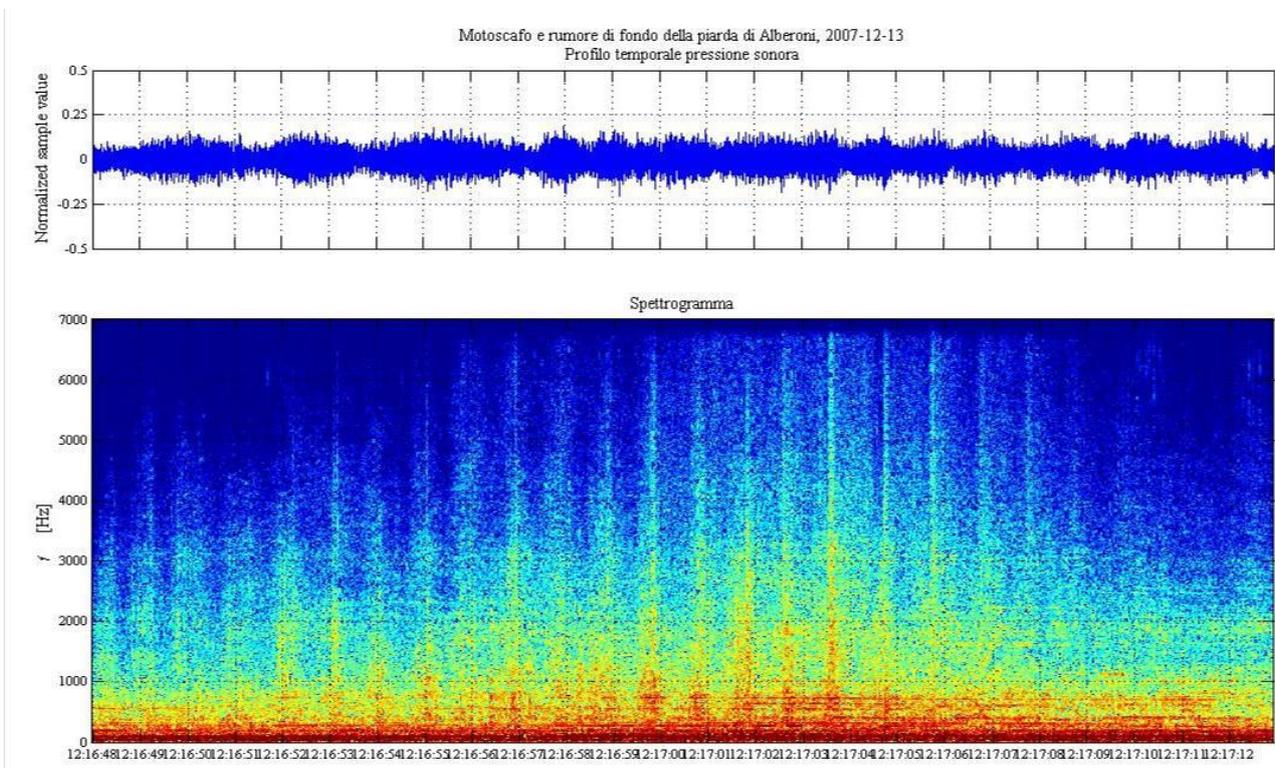
Figura 82: Spettrogramma della durata di 25 secondi relativo al passaggio di un motoscafo. File audio "2007-12-13 - 7.wav" registrato in corrispondenza della postazione di misura "PELLES1".

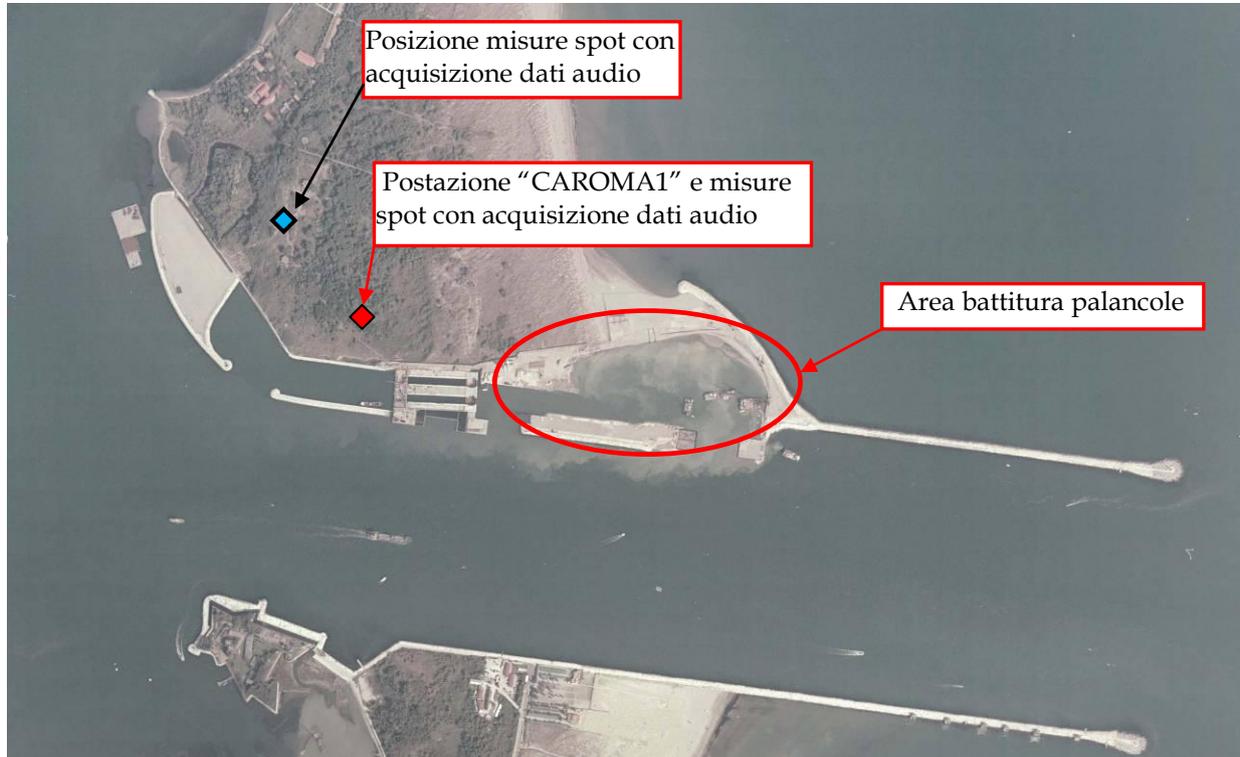
Figura 83: Individuazione della postazione di misura in continuo, delle postazioni di misura spot e dell'area di cantiere.

In data 13 Dicembre 2007 sono state effettuate delle misure spot, con acquisizione audio, sia in corrispondenza della postazione di misura "CAROMA1" che in una posizione all'interno dell'oasi di Ca' Roman. I rilievi sono stati effettuati in corrispondenza delle fasi di battitura delle palancole.

Figura 85: Spettrogramma della durata di 12 secondi relativo alla fase finale di infissione delle palancole
File audio "2007-12-13 - 1.wav" registrato all'interno dell'Oasi di Ca' Roman (vedi Figura 83).

Figura 86: Spettrogramma della durata di 25 secondi relativo alla fase centrale di battitura delle palancole.
File audio "2007-12-13 - 2.wav" registrato all'interno dell'Oasi di Ca' Roman (vedi Figura 83).

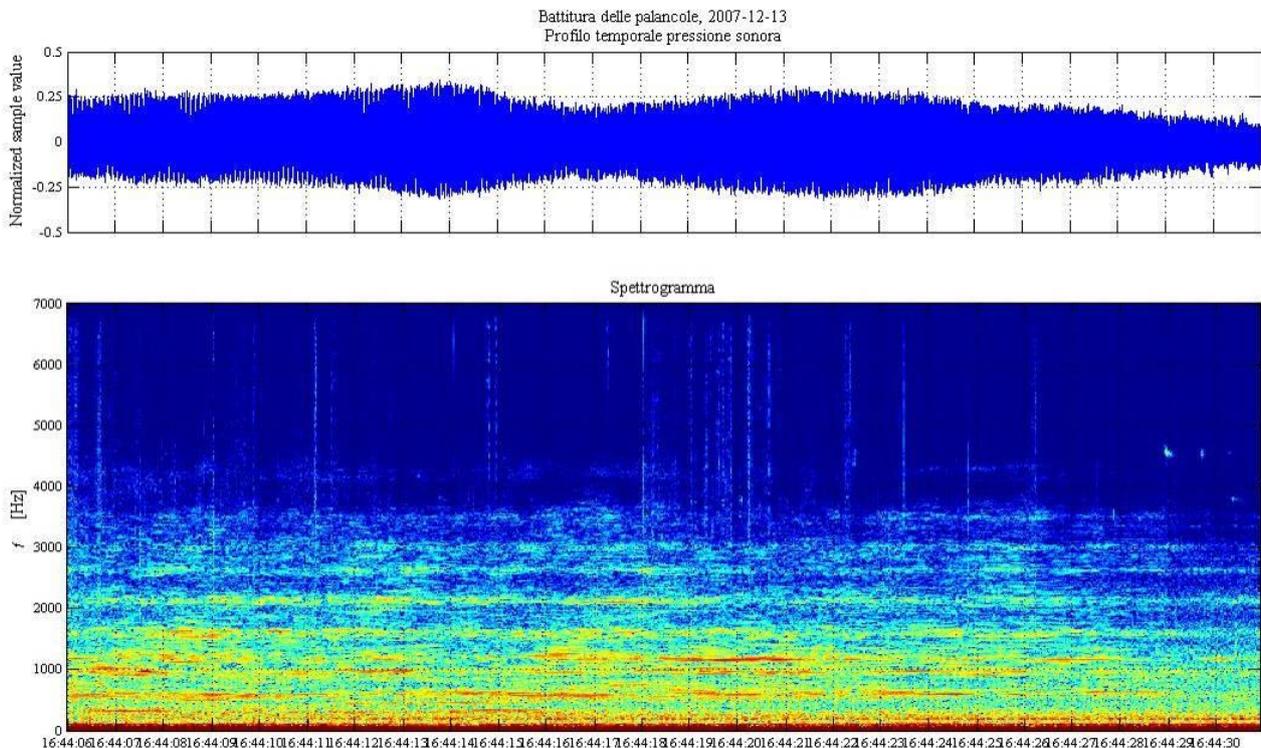
Figura 88: Spettrogramma della durata di 25 secondi relativo alla fase centrale di battitura delle palancole. File audio "2007-12-13 - 3.wav" registrato in corrispondenza della postazione di misura "Caroma1".

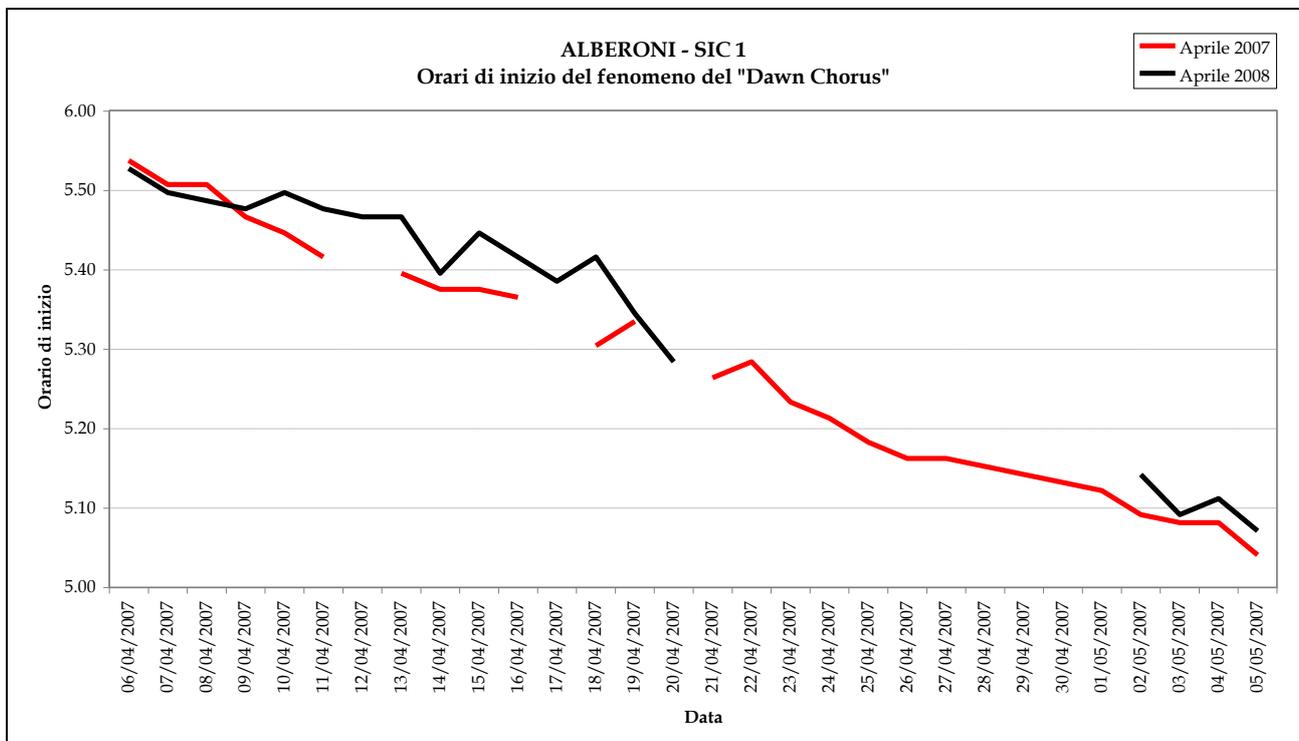
Figura 89: Grafico di confronto riferito agli orari di inizio del Dawn Chorus per ogni giornata di monitoraggio nei periodi Aprile 2007 e Aprile 2008.

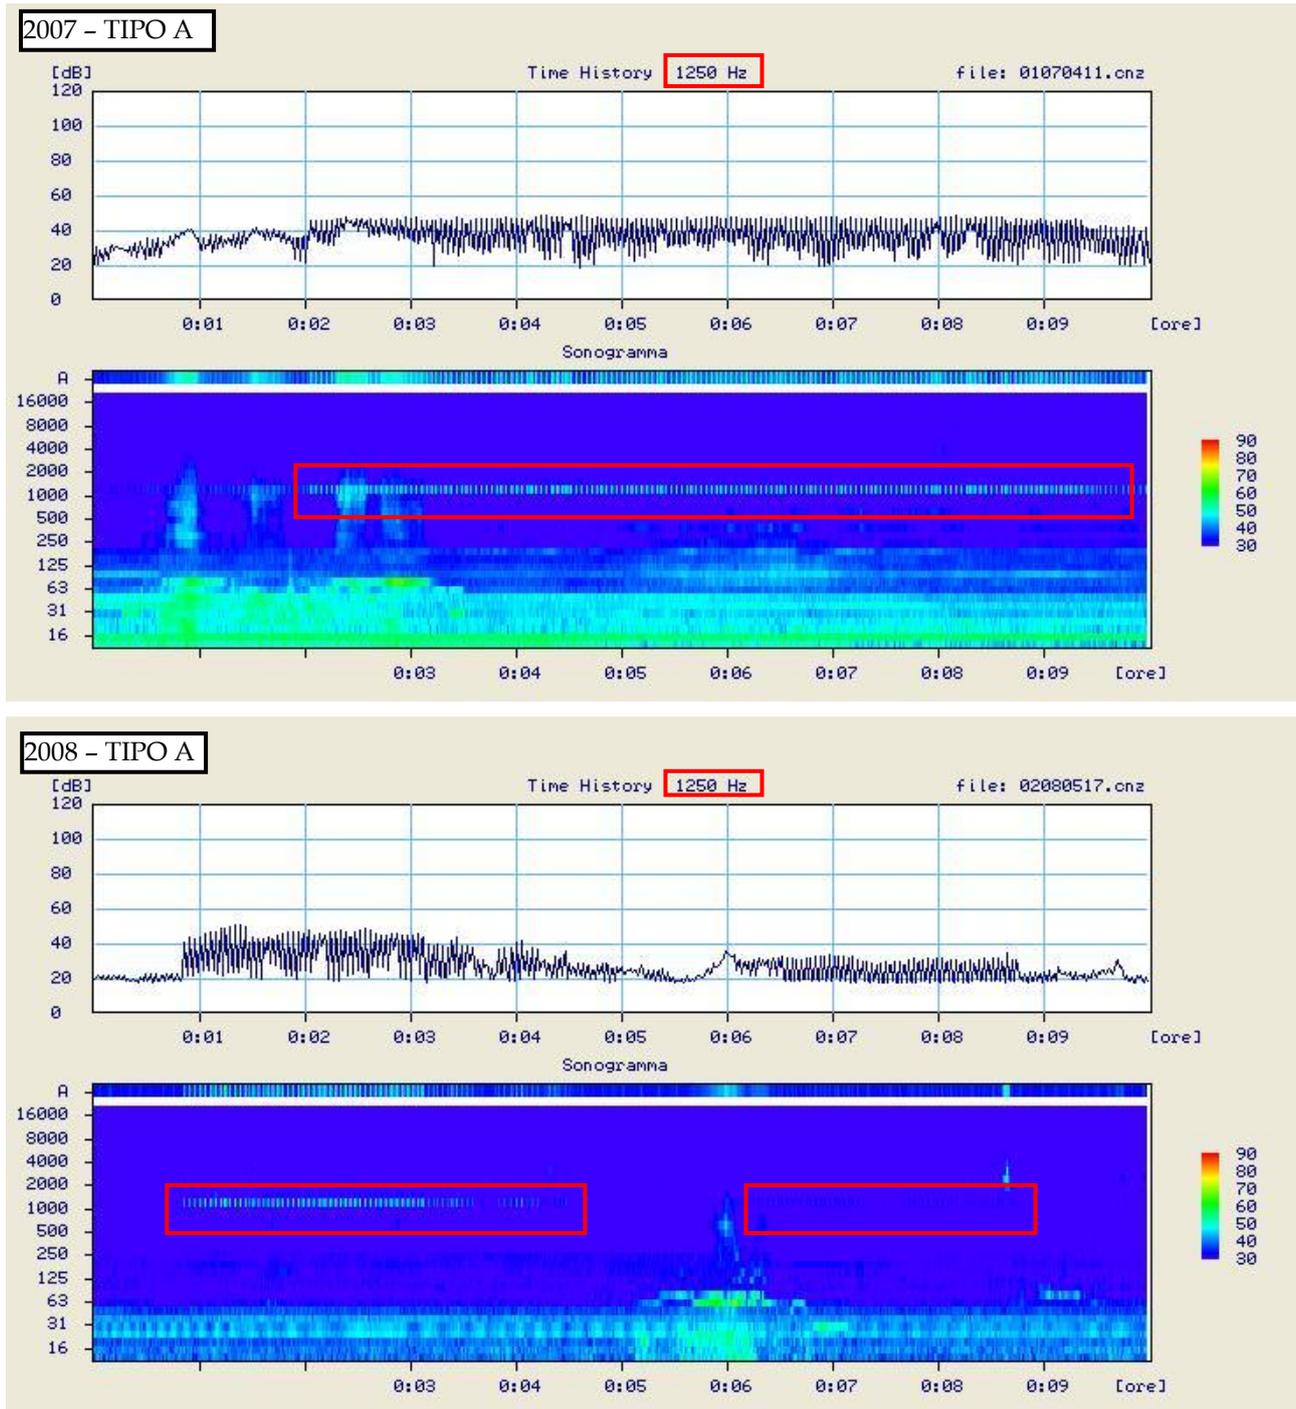
Figura 90: Profili temporali relativi alla frequenza di 1250 Hz e sonogrammi, rilevati rispettivamente in data 11 Aprile 2007 (in alto) e 17 Maggio 2008 (in basso). Si può notare il canto degli uccelli "Tipo A", caratterizzato da componenti in frequenza intorno ai 1250 Hz. Tale tipo di canto è stato rilevato con frequenza maggiore durante i periodi notturni, in modo particolare nel monitoraggio del 2007.

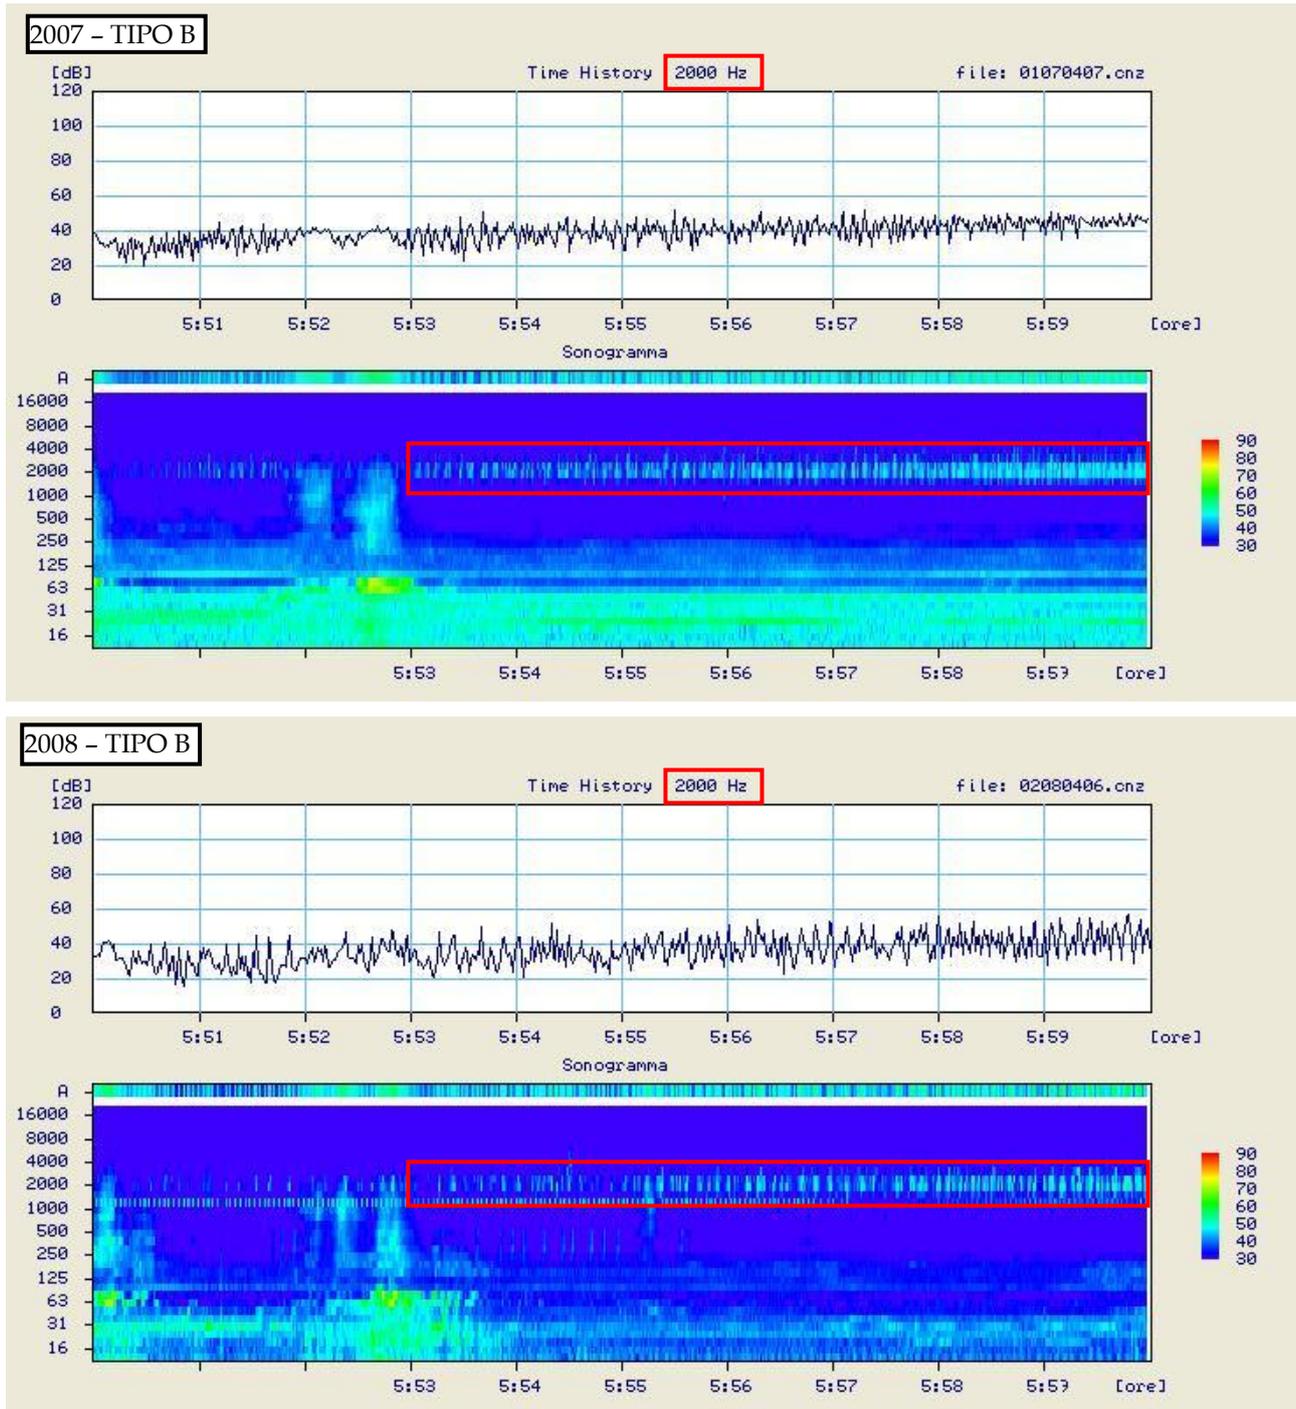
Figura 91: Profili temporali relativi alla frequenza di 2000 Hz e sonogrammi, rilevati rispettivamente in data 07 Aprile 2007 (in alto) e 06 Aprile 2008 (in basso). Si può notare il canto degli uccelli "Tipo B", caratterizzato da componenti in frequenza comprese tra 2000 e 4000 Hz. Tale tipo di canto è stato presente in maniera molto frequente specialmente nei periodi diurni (sia del 2007 che del 2008), in modo particolare nelle fasi iniziali del Dawn Chorus.

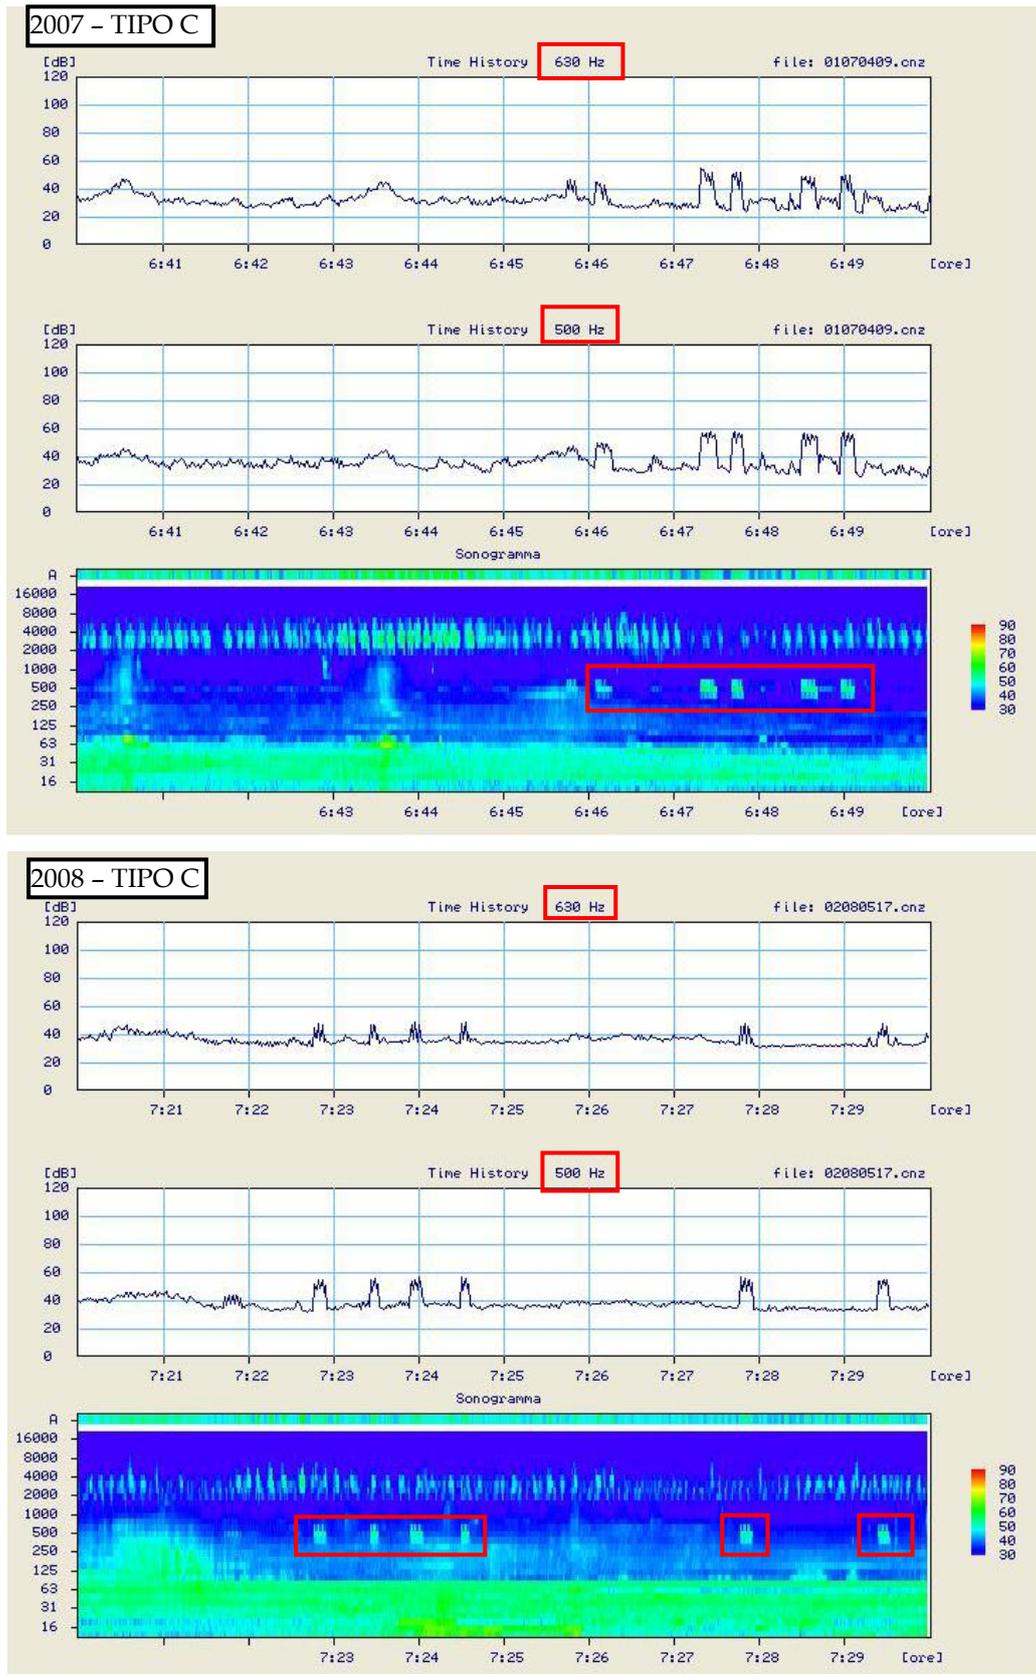
Figura 92: Profili temporali relativi alla frequenza di 500 e 630 Hz e sonogrammi, rilevati rispettivamente in data 09 Aprile 2007 (in alto) e 17 Maggio 2008 (in basso). Si può notare il canto degli uccelli "Tipo C", caratterizzato da componenti in frequenza comprese tra 315 e 630 Hz. Tale tipo di canto è stato regolarmente presente in entrambi i periodi, in modo particolare nelle prime ore mattutine.

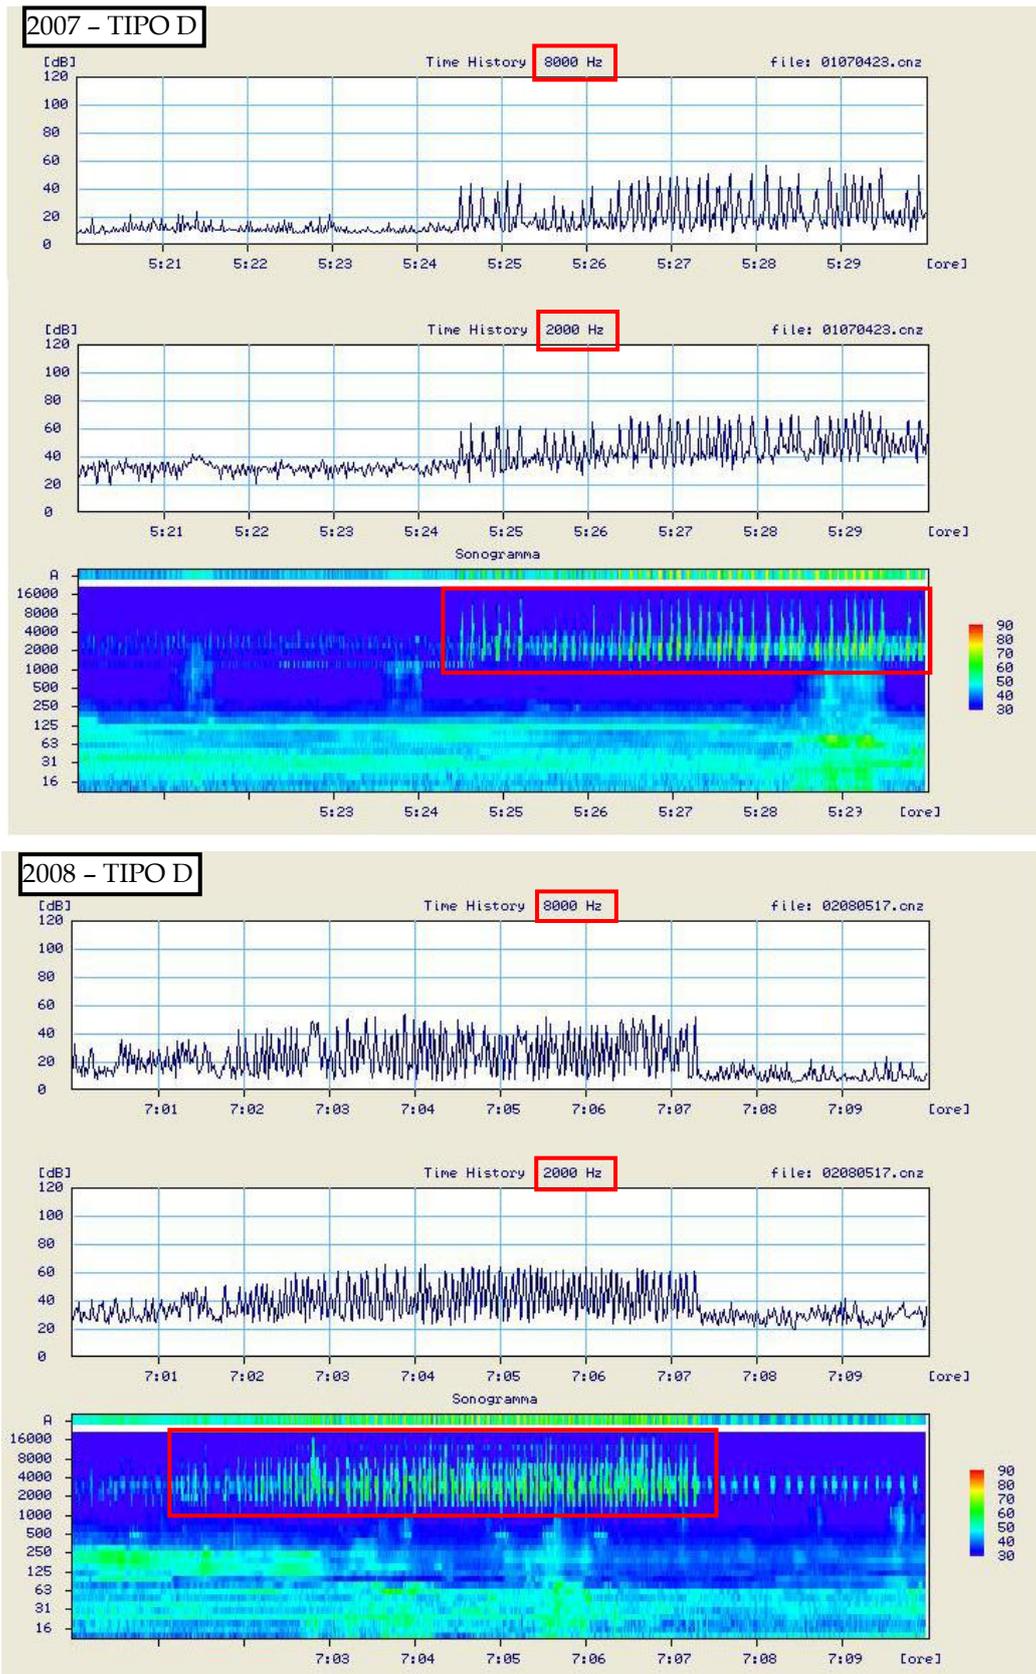
Figura 93: Profili temporali relativi alla frequenza di 2000 e 8000 Hz e sonogrammi, rilevati rispettivamente in data 23 Aprile 2007 (in alto) e 17 Maggio 2008 (in basso). Si può notare il canto degli uccelli "Tipo D", caratterizzato da componenti in frequenza comprese tra 1600 e 10000 Hz. Tale tipo di canto è stato presente in entrambi i periodi, in modo particolare durante il Dawn Chorus.

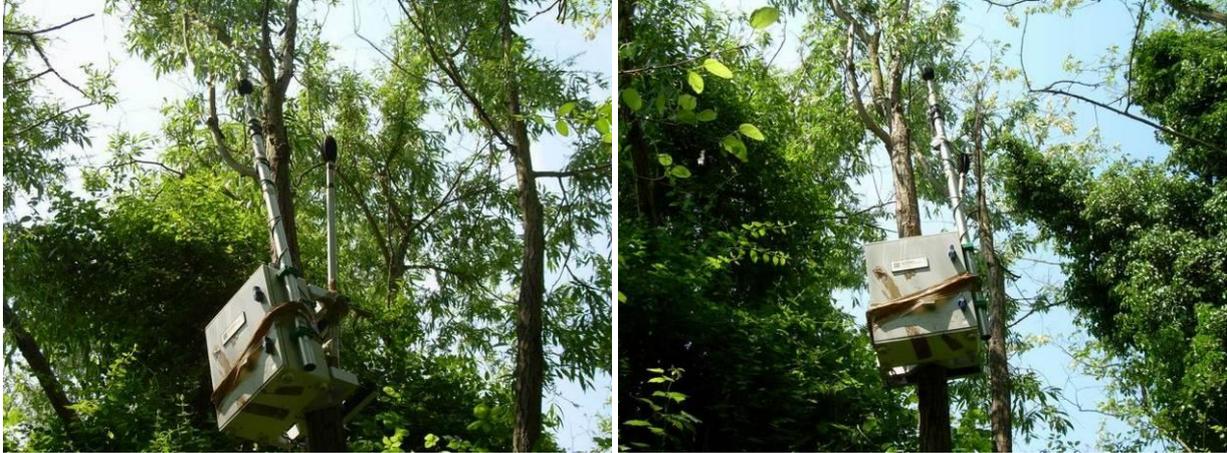
Figura 96: Foto della centralina di monitoraggio e dell'asta con microfono dello strumento preposto alle registrazioni audio

Le registrazioni audio sono state effettuate impostando una frequenza di campionamento di 24 kHz, in modo tale da rilevare correttamente i canti degli uccelli fino alla frequenza di 10 kHz. La posizione del microfono supplementare per le registrazioni audio è visibile nelle due foto seguenti.
