Progetto **STUDIO B.6.72 B/4**

**ATTIVITÀ DI RILEVAMENTO PER IL  
MONITORAGGIO DEGLI EFFETTI PRODOTTI  
DALLA COSTRUZIONE DELLE OPERE ALLE  
BOCCHIE LAGUNARI**

Documento **MACROATTIVITÀ: RUMORE  
III RAPPORTO DI VALUTAZIONE  
PERIODO DI RIFERIMENTO: DA GENNAIO 2009  
AD APRILE 2009**

Emissione **30 Giugno 2009**

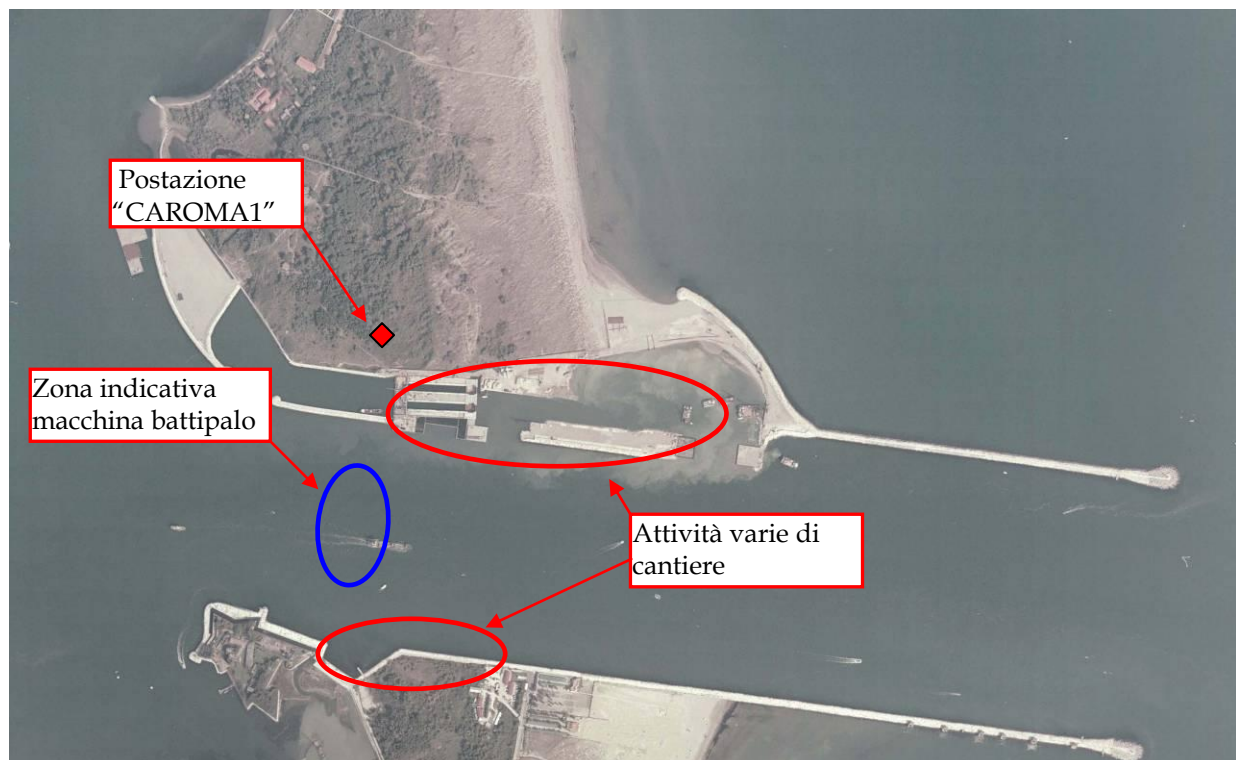
La postazione CAROMA1, si trova su un albero all'interno dell'oasi di Ca' Roman, con il microfono posto ad una altezza di circa 4.5 m dal suolo e di 7.4 m sul livello medio del mare. Il terreno, nella postazione di misura, risulta rialzato di qualche metro rispetto al livello del terreno nell'area di cantiere.

Figura 1: Individuazione della postazione di misura CAROMA1, della macchina battipalo e delle zone in cui è presente attività di cantiere

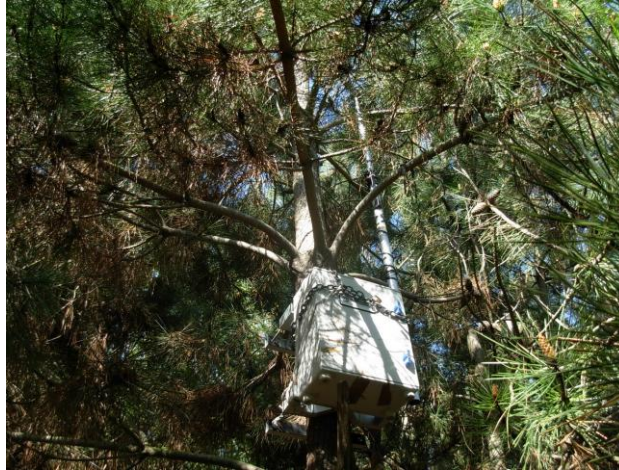
Figura 2: Foto della centralina di monitoraggio, scattata il 17 aprile 2009

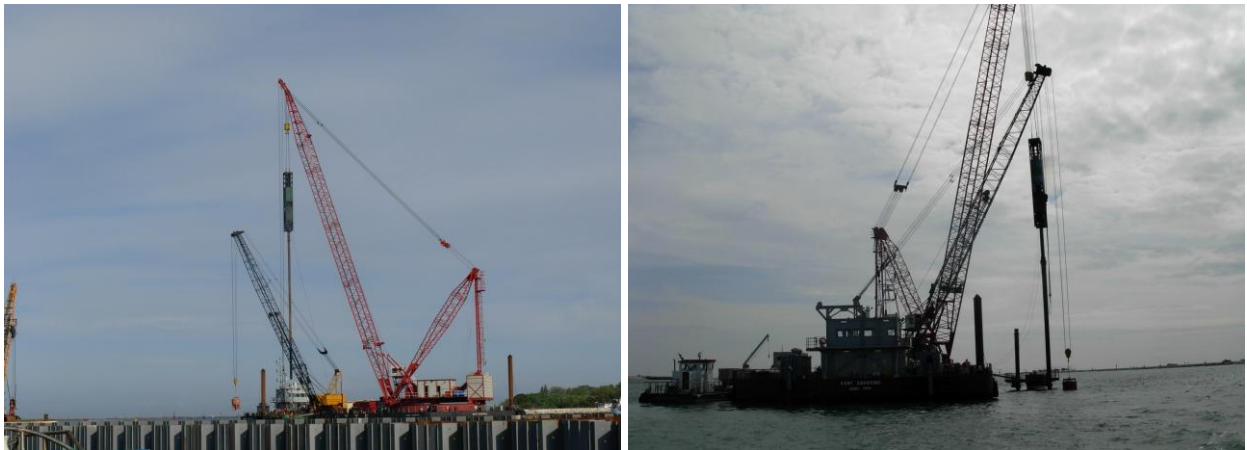
Le attività rilevate durante il periodo di monitoraggio sono state caratterizzate dalle lavorazioni sulla spalla nord e soprattutto dalla battitura pali in prossimità del lato sud della bocca (foto seguenti).

Figura 3: Foto del pontone con il battipalo (scattate il 17 e 24 aprile 2009)

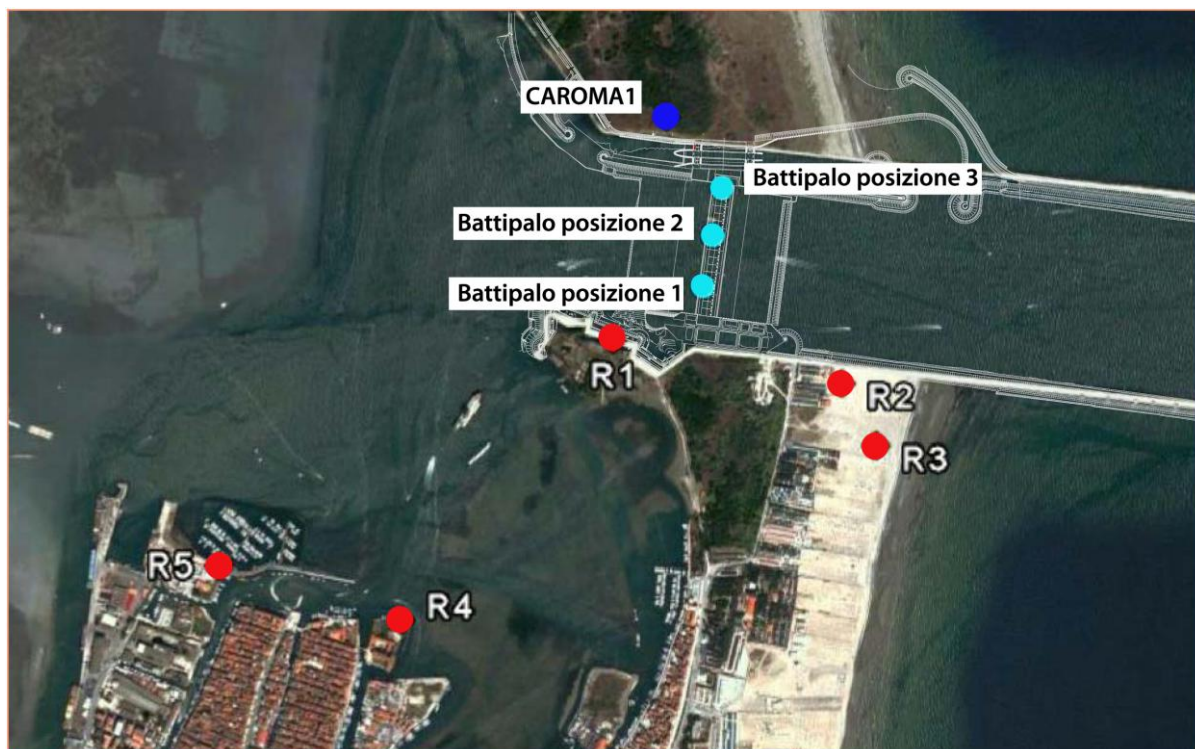
In totale sono stati individuati 5 ricettori (Figura 10), in zone a sud della bocca di Chioggia (oltre al ricettore di riferimento CAROMA1), scelti in modo tale che il percorso di propagazione del rumore tra la macchina battipalo ed i ricettori stessi fosse il più possibile libero da ostacoli. In Tabella 3 sono riportate le classi acustiche di appartenenza di ogni ricettore, con i relativi valori limite di emissione e immissione. Sono state poi considerate tre diverse posizioni della macchina battipalo: la prima posizione è quella reale della macchina nella giornata di sabato 18 aprile 2009, le altre due posizioni sono state ipotizzate.

Figura 10: Vista aerea della posizione dei ricettori, della macchina battipalo e della centralina di monitoraggio CAROMA1
