Progetto **STUDIO B.6.72 B/12**

**ATTIVITÀ DI RILEVAMENTO PER IL
MONITORAGGIO DEGLI EFFETTI PRODOTTI
DALLA COSTRUZIONE DELLE OPERE ALLE
BOCCHIE LAGUNARI**

Documento **MACROATTIVITÀ: RUMORE
I RAPPORTO DI VALUTAZIONE
PERIODO DI RIFERIMENTO: DA MAGGIO AD
AGOSTO 2016**

Emissione **15 Settembre 2016**

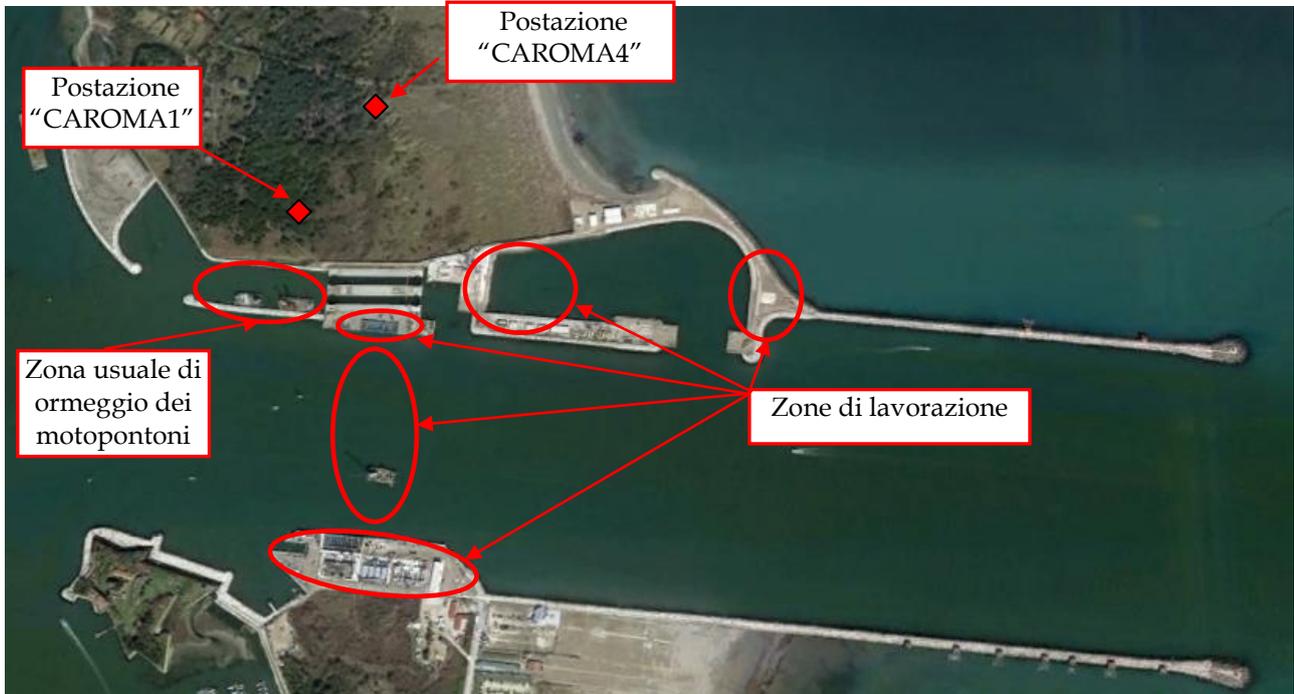
Figura 2. Individuazione delle postazioni di misura CAROMA1 e CAROMA4 e delle zone di lavorazione.

La centralina di CAROMA1 si trova all'interno della parte alberata dell'oasi, allineata con le conche di navigazione lato laguna e la zona di ormeggio dei motopontoni, ad una distanza di circa 80-90 metri dal confine dell'area di cantiere. La postazione CAROMA4 è posta ad una distanza maggiore dal confine delle aree di cantiere e risente delle lavorazioni svolte nella spalla nord, sia sul lato laguna che sul lato mare (zona tura).

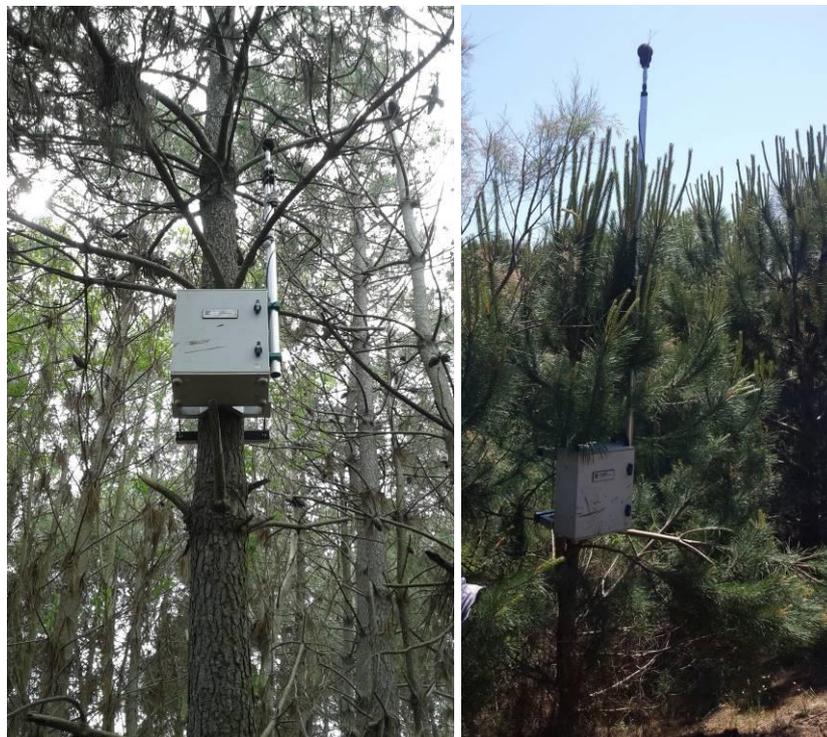
Figura 3. Foto delle centraline di monitoraggio: a sinistra, postazione CAROMA1; a destra, postazione CAROMA4.

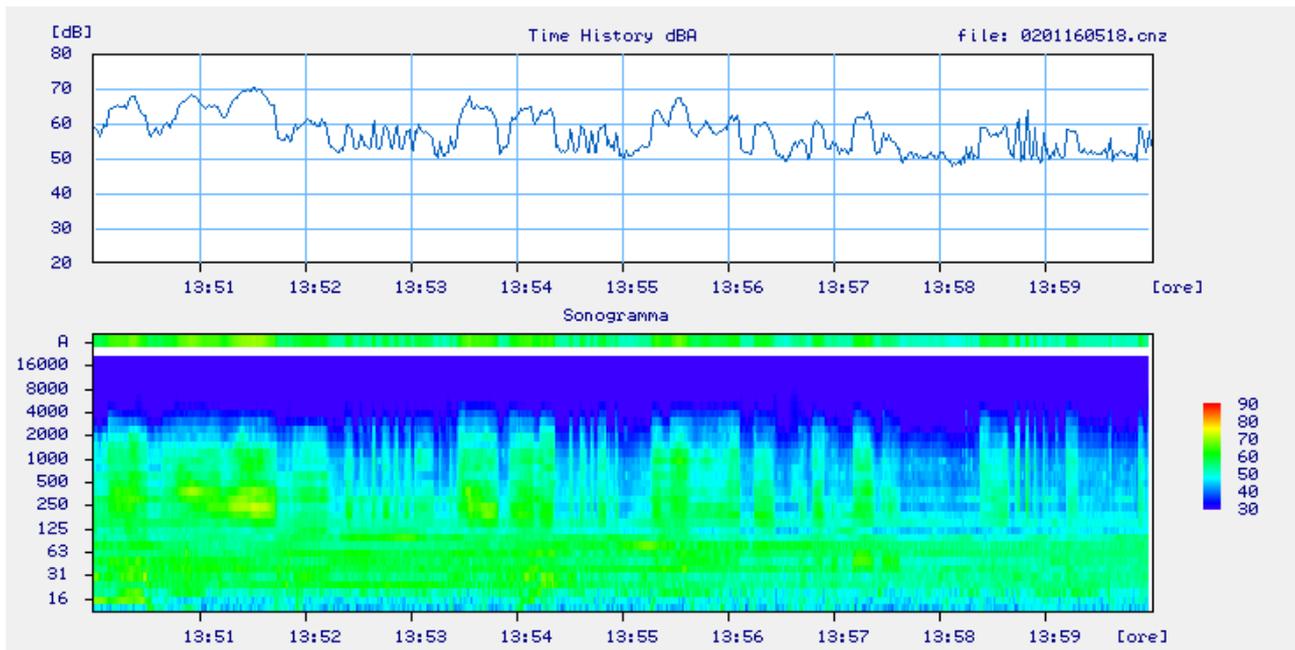
Figura 4. Profilo temporale e sonogramma rilevati Mercoledì **18 Maggio 2016** nella postazione CAROMA1 nell'intervallo 13:50 - 14:00, relativi ad una fase di estrazione palancole.

spalla nord, l'accensione e la movimentazione di motopontoni dalla zona di ormeggio nel porto rifugio, operazioni svolte da vari mezzi di cantiere, l'estrazione delle palancole. Quest'ultima ha portato al superamento del limite di immissione diurno nella giornata di Mercoledì 18 Maggio 2016 nella postazione CAROMA1; per tale motivo è stato inviato un Rapporto di Anomalia.

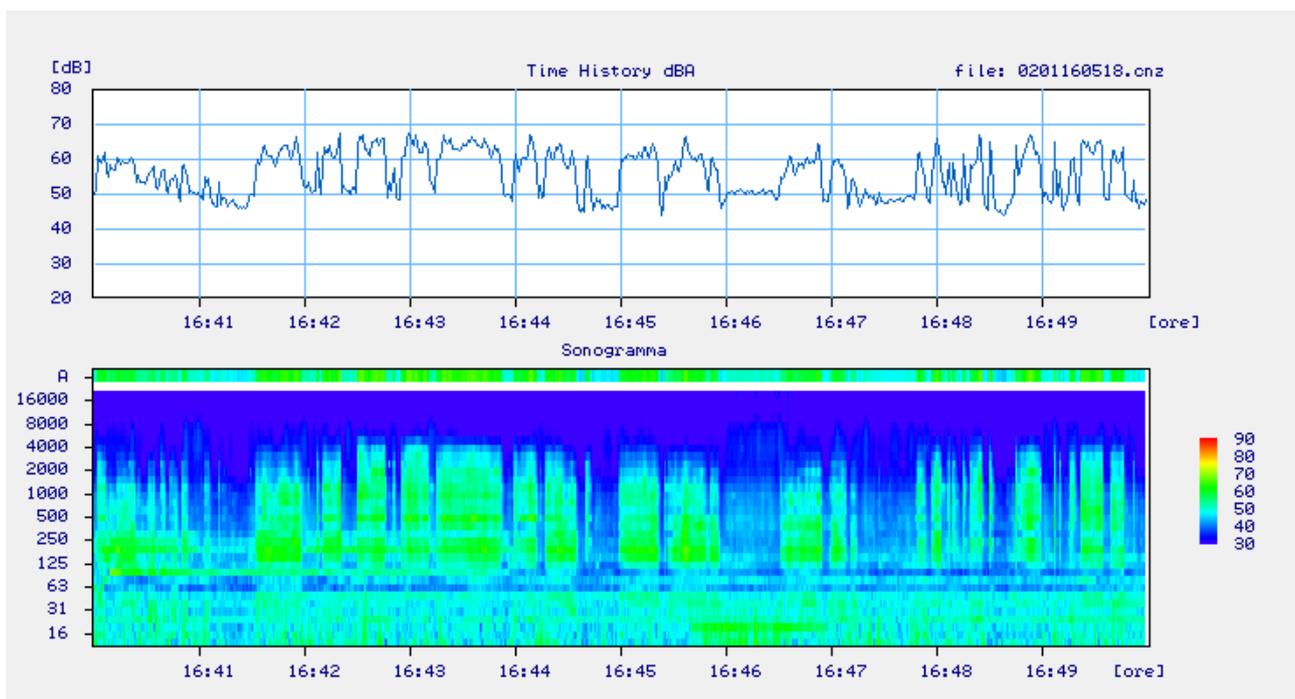
Figura 5. Profilo temporale e sonogramma rilevati Mercoledì **18 Maggio 2016** nella postazione CAROMA1 nell'intervallo 16:40 - 16:50, relativi ad una fase di estrazione delle palancole.

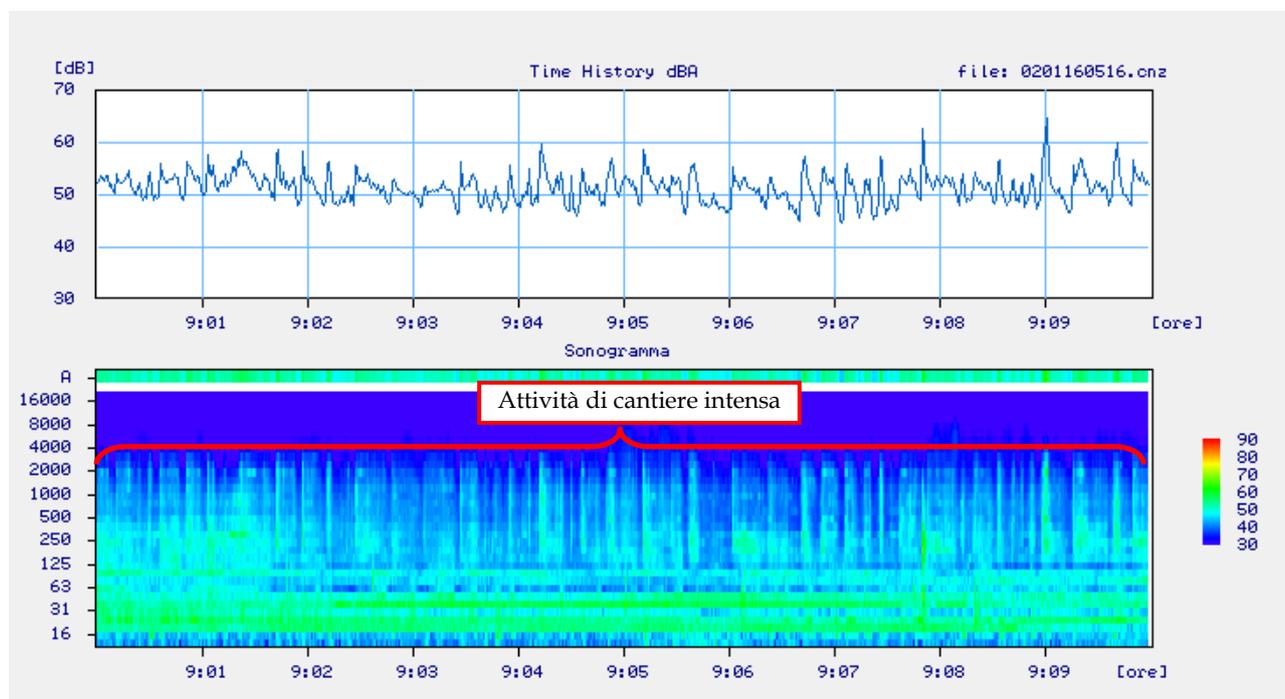
Figura 6. Profilo temporale e sonogramma rilevati Lunedì 16 Maggio 2016 nella postazione CAROMA1, relativi ad una fase di cantiere rumorosa.

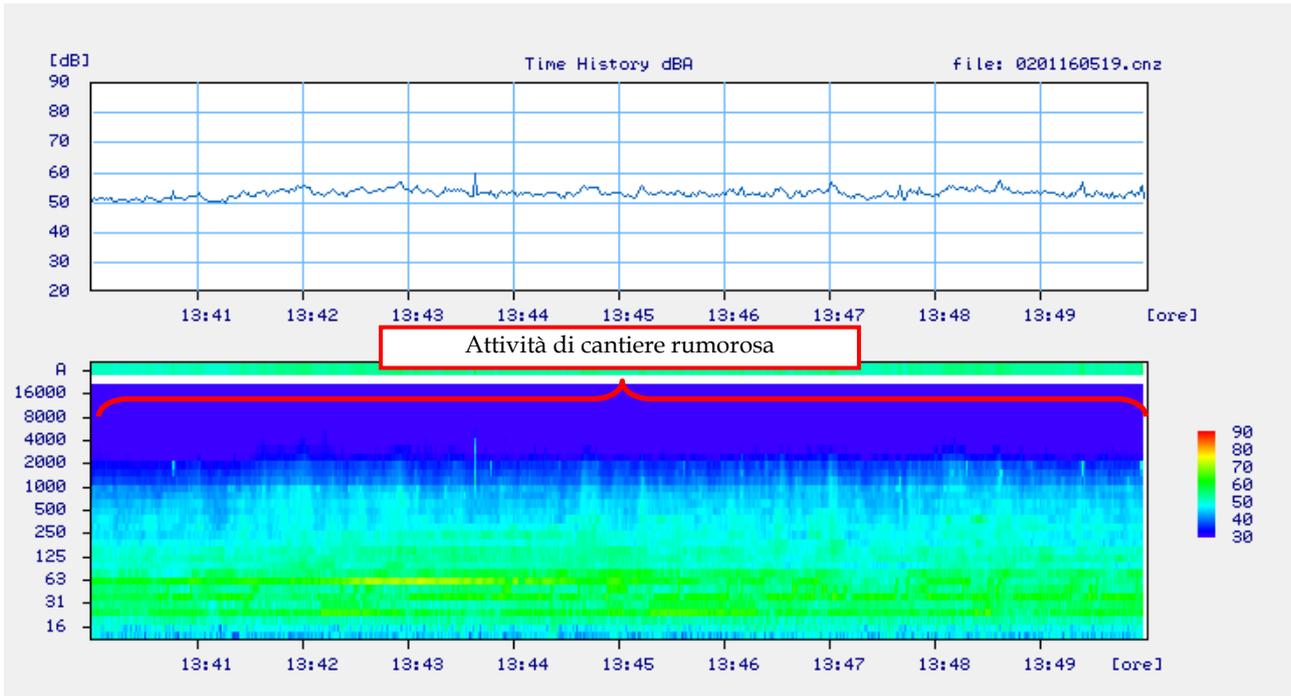
Figura 7. Profilo temporale e sonogramma rilevati Giovedì **19 Maggio 2016** nella postazione CAROMA1, relativi ad una fase di cantiere rumorosa.

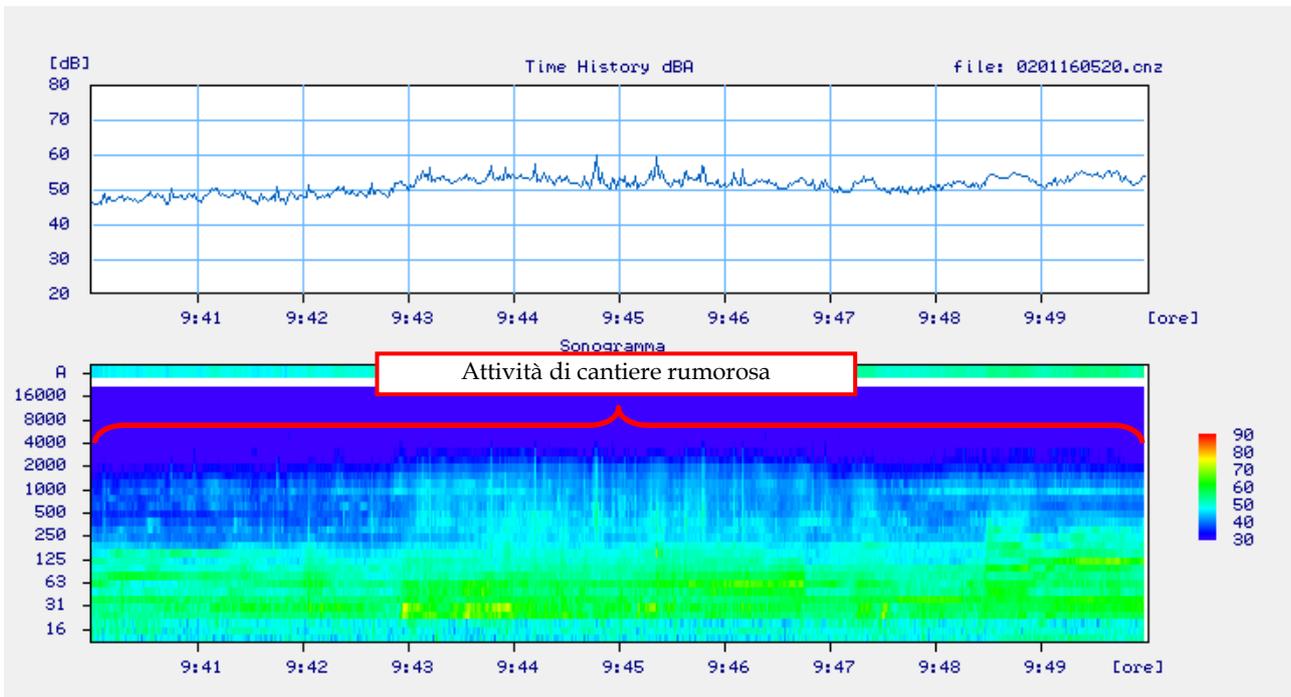
Figura 8. Profilo temporale e sonogramma rilevati Venerdì **20 Maggio 2016** nella postazione CAROMA1, nell'intervallo 09:40 - 09:50, relativi ad una fase di cantiere rumorosa.

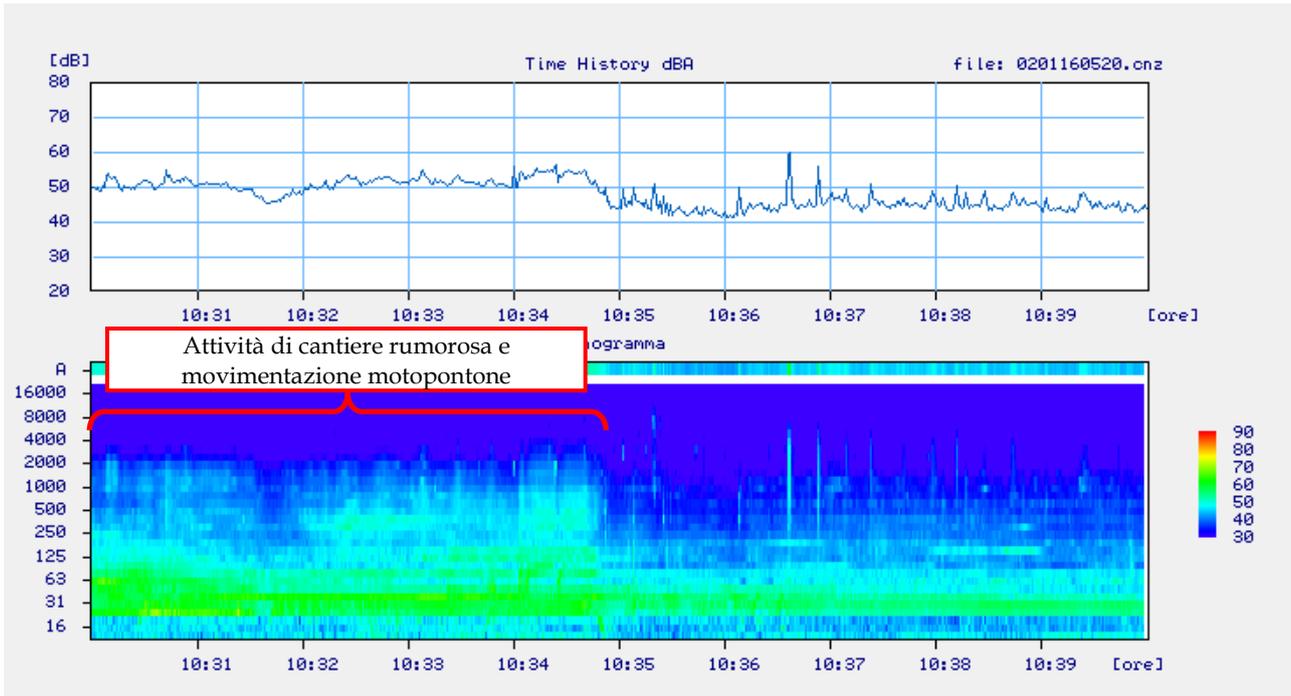
Figura 9. Profilo temporale e sonogramma rilevati Venerdì **20 Maggio 2016** nella postazione CAROMA1, nell'intervallo 10:30 - 10:40, relativi ad una fase di cantiere rumorosa e alla movimentazione di uno dei motopontoni.

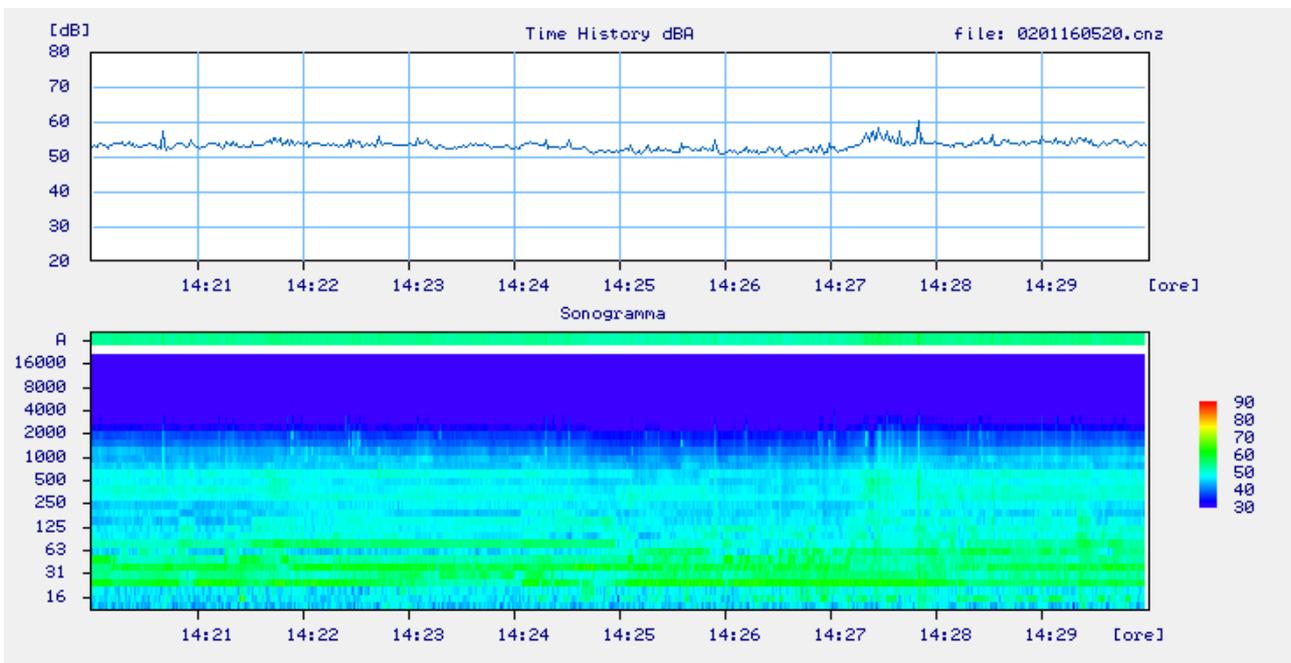
Figura 10. Profilo temporale e sonogramma rilevati Venerdì **20 Maggio 2016** nella postazione CAROMA1, estratto di 10 minuti relativo ad un'attività di cantiere (movimentazione motopontoni).

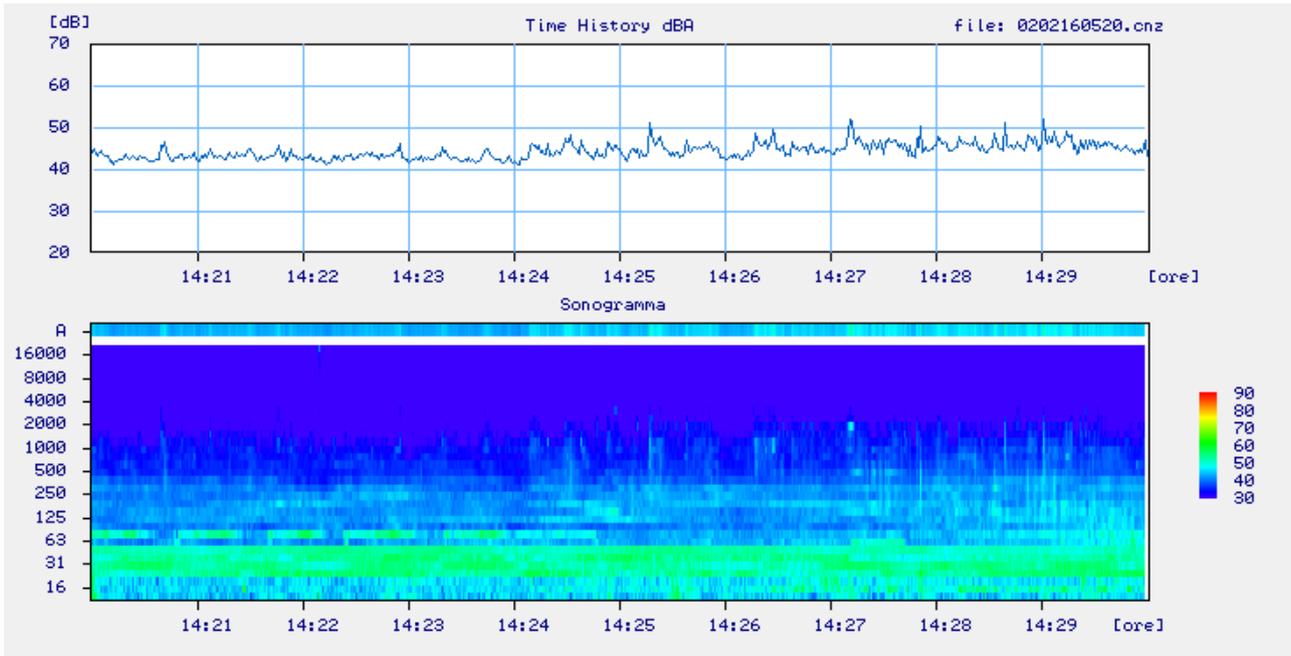
Figura 11. Profilo temporale e sonogramma rilevati Venerdì **20 Maggio 2016** nella postazione CAROMA4, estratto di 10 minuti relativo ad un'attività di cantiere (movimentazione motopontoni).

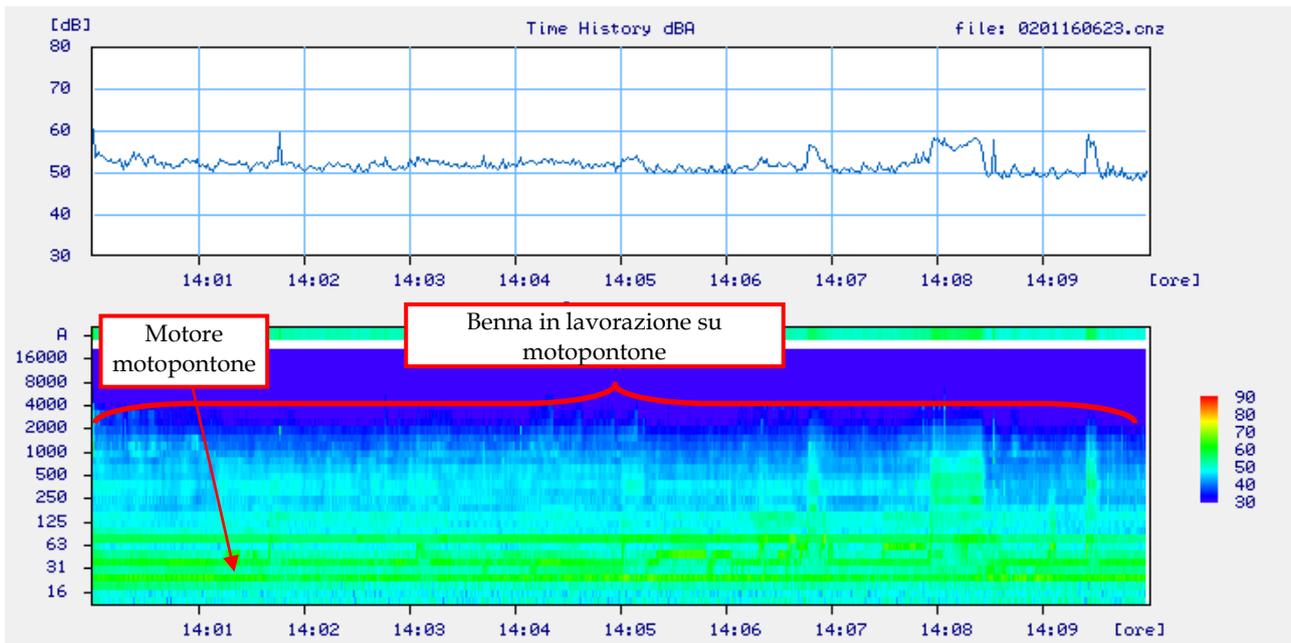
Figura 12. Profilo temporale e sonogramma rilevati Giovedì **23 Giugno 2016** nella postazione CAROMA1, estratto di 10 minuti relativo ad una fase di lavorazione con benna su motopontone.

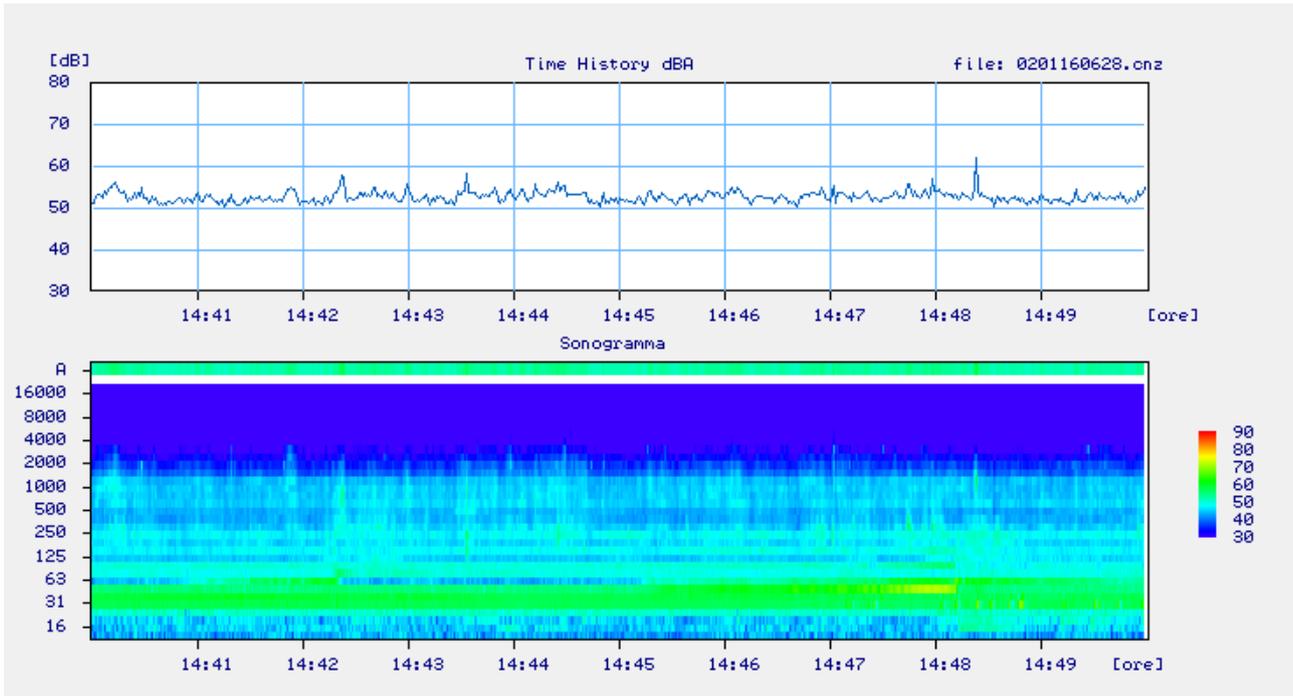
Figura 13. Profilo temporale e sonogramma rilevati Martedì 28 Giugno 2016 nella postazione CAROMA1, estratto di 10 minuti relativo ad un'attività di cantiere.

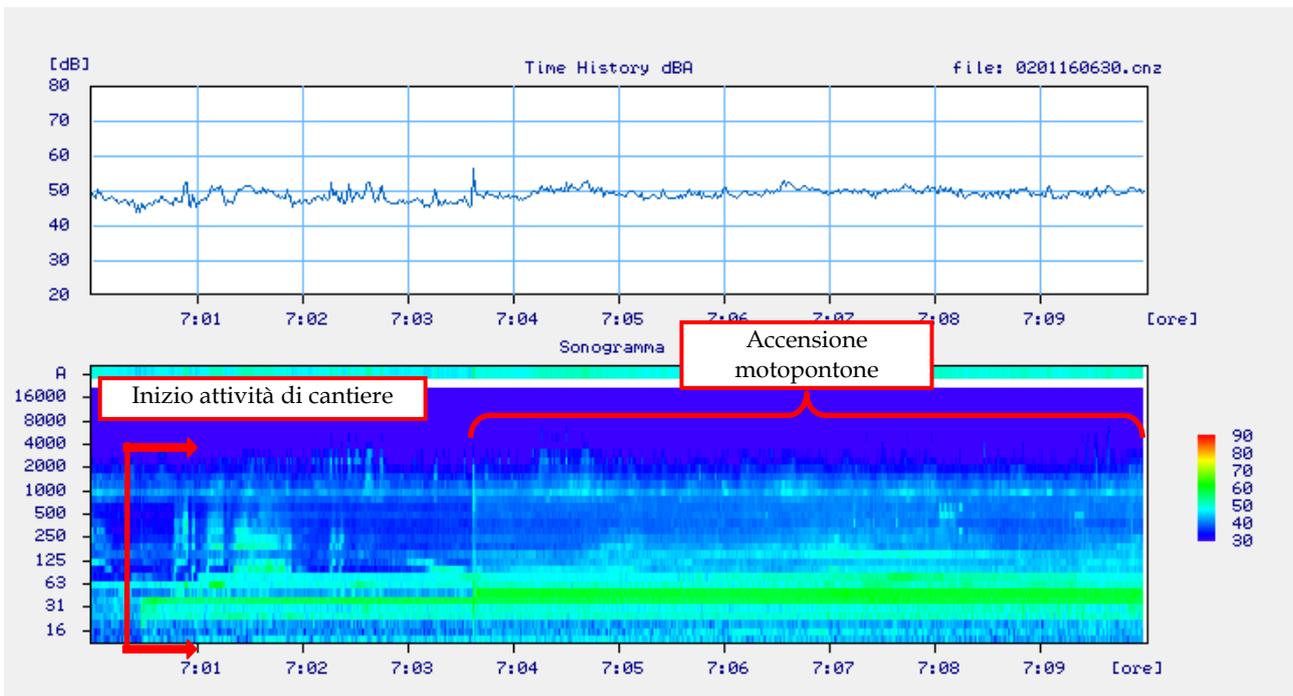
Figura 14. Profilo temporale e sonogramma rilevati Giovedì 30 Giugno 2016 nella postazione CAROMA1, estratto di 10 minuti relativo all'inizio delle attività lavorative (accensione motopontone).

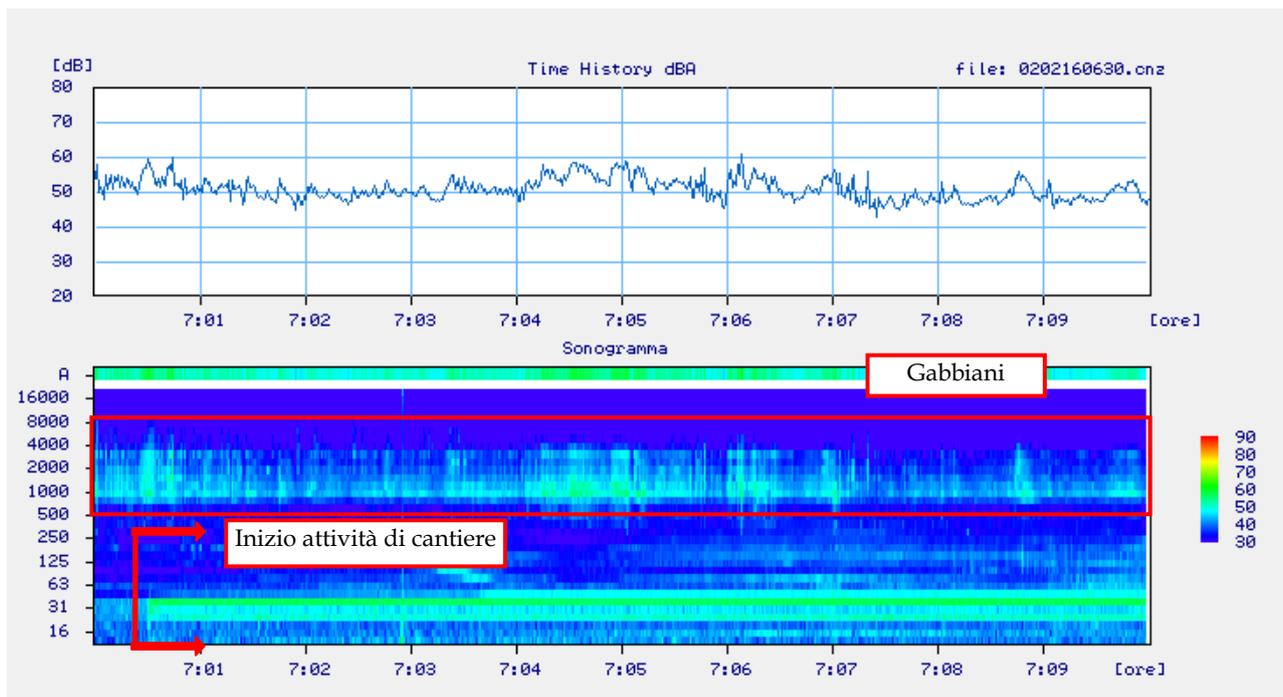
Figura 15. Profilo temporale e sonogramma rilevati Giovedì 30 Giugno 2016 nella postazione CAROMA4, estratto di 10 minuti relativo all'inizio delle attività lavorative (accensione e movimentazione motopontone). È, inoltre, indicato il canto dei gabbiani.

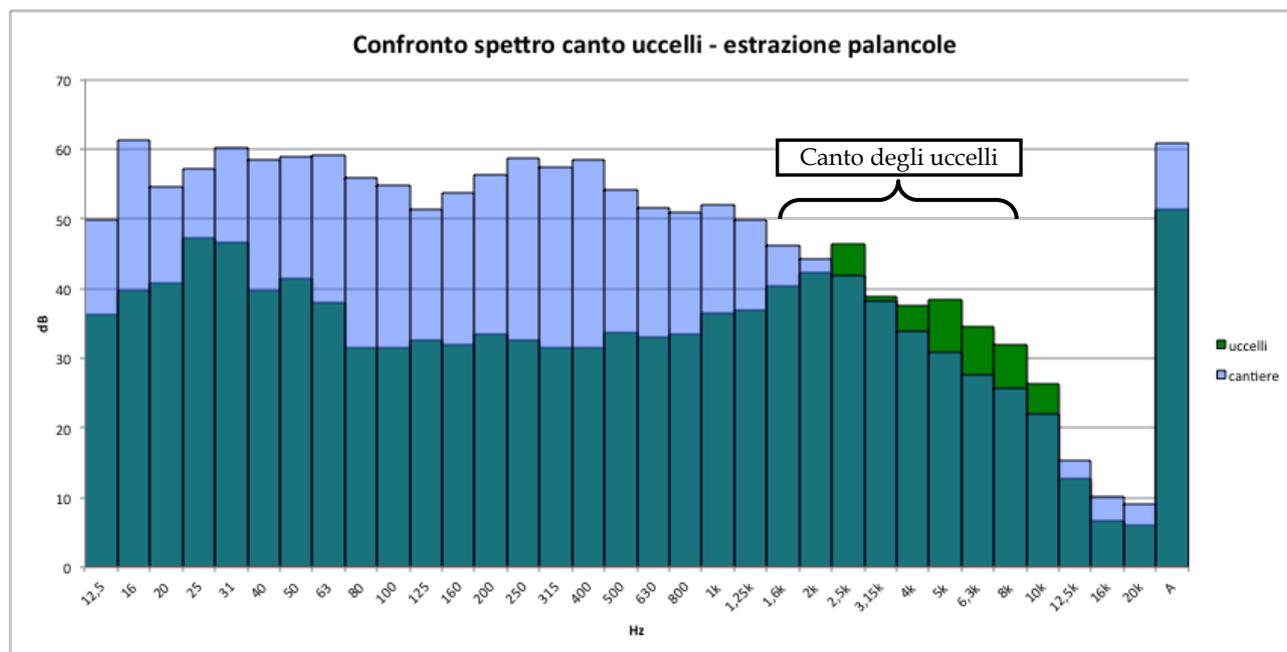
Figura 16. Sovrapposizione dello spettro caratteristico del canto degli uccelli (in verde), con quello relativo all'attività di estrazione palancole (in azzurro), rilevati nella postazione CAROMA1.

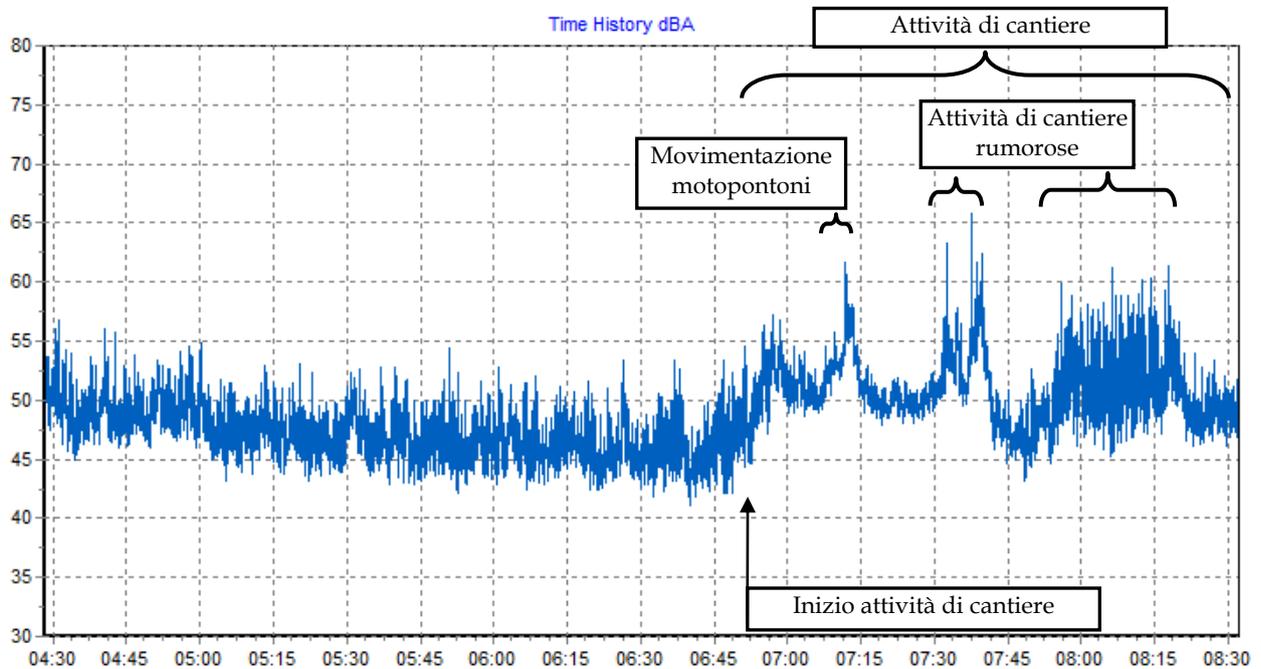
Figura 17. Profilo temporale al secondo rilevato in data **16 Maggio 2016** nella fascia oraria 04:30 - 08:30. È indicato l'inizio delle attività, la fase di movimentazione dei motopontoni e alcune lavorazioni rumorose.

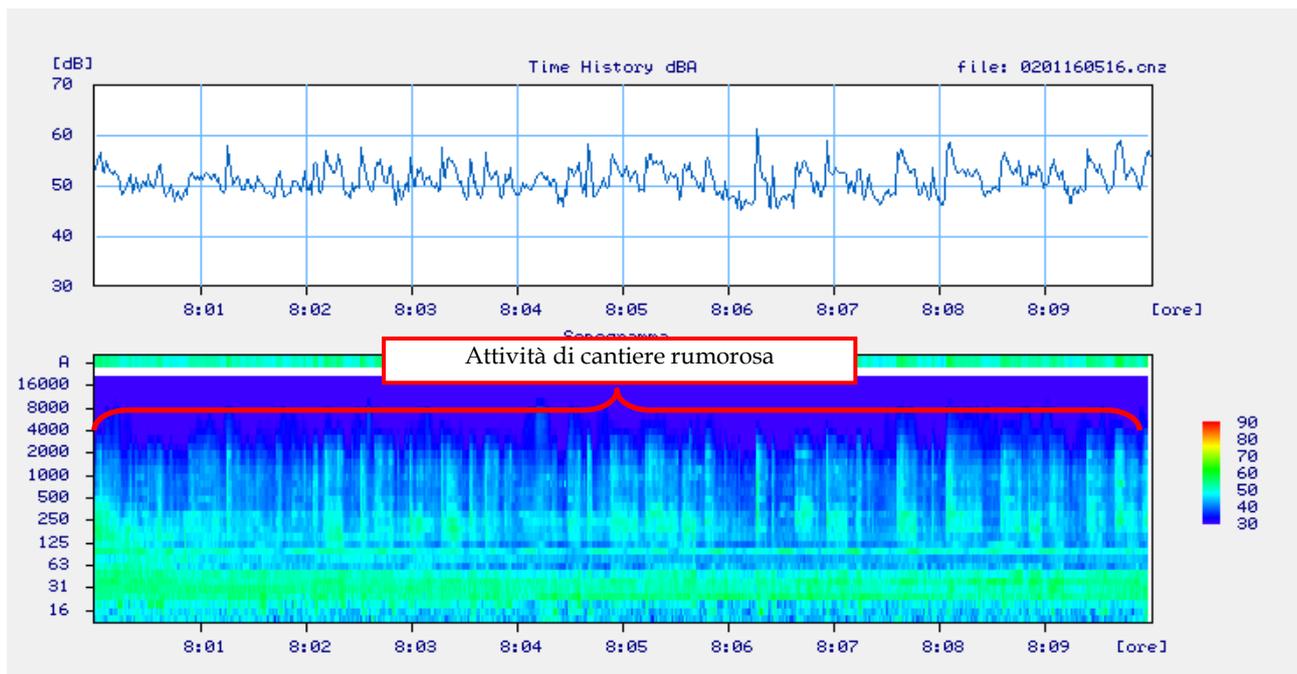
Figura 18. Profilo temporale e sonogramma rilevati Lunedì **16 Maggio 2016** nella postazione CAROMA1, nell'intervallo 08:00 - 08:10, relativi ad una fase di cantiere rumorosa.

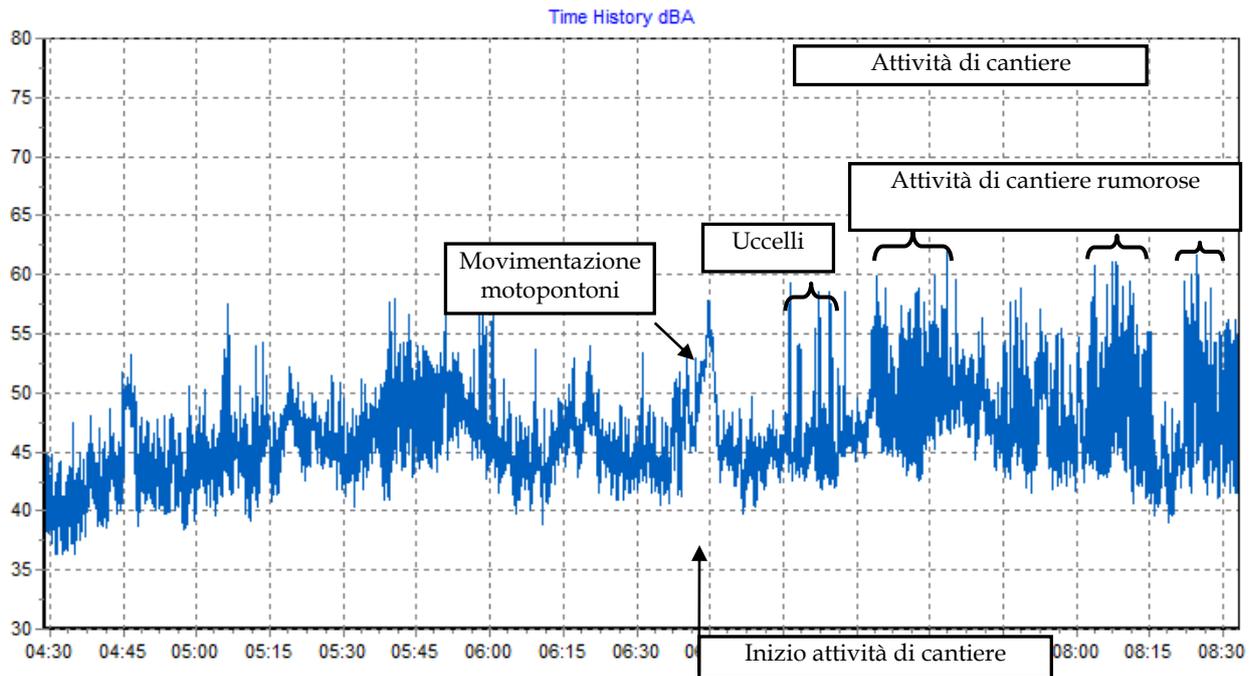
Figura 19. Profilo temporale al secondo rilevato in data **17 Maggio 2016** nella fascia oraria 04:30 – 08:30. È indicato l’inizio delle attività, la fase di movimentazione dei motopontoni e alcune lavorazioni rumorose.

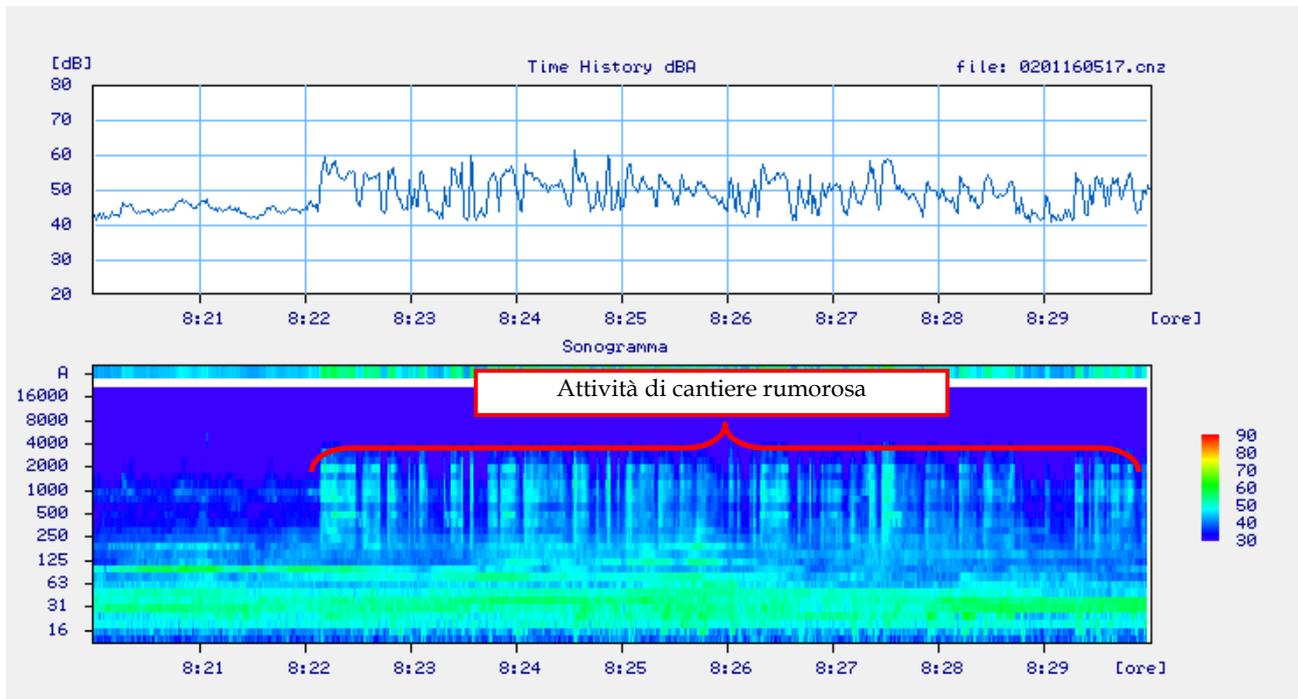
Figura 20. Profilo temporale e sonogramma rilevati Martedì **17 Maggio 2016** nella postazione CAROMA1, nell’intervallo 08:20 – 08:30, relativi ad una fase di cantiere rumorosa.

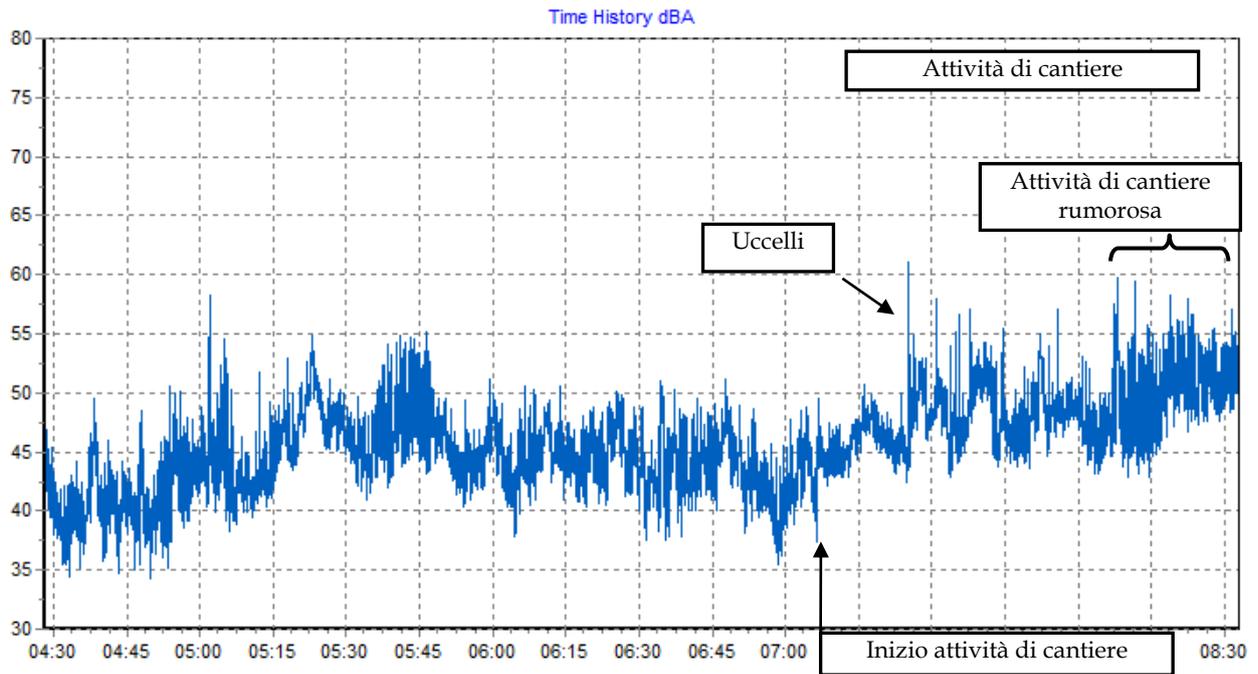
Figura 21. Profilo temporale al secondo rilevato in data **18 Maggio 2016** nella fascia oraria 04:30 – 08:30. È indicato l’inizio delle attività e alcune lavorazioni rumorose.

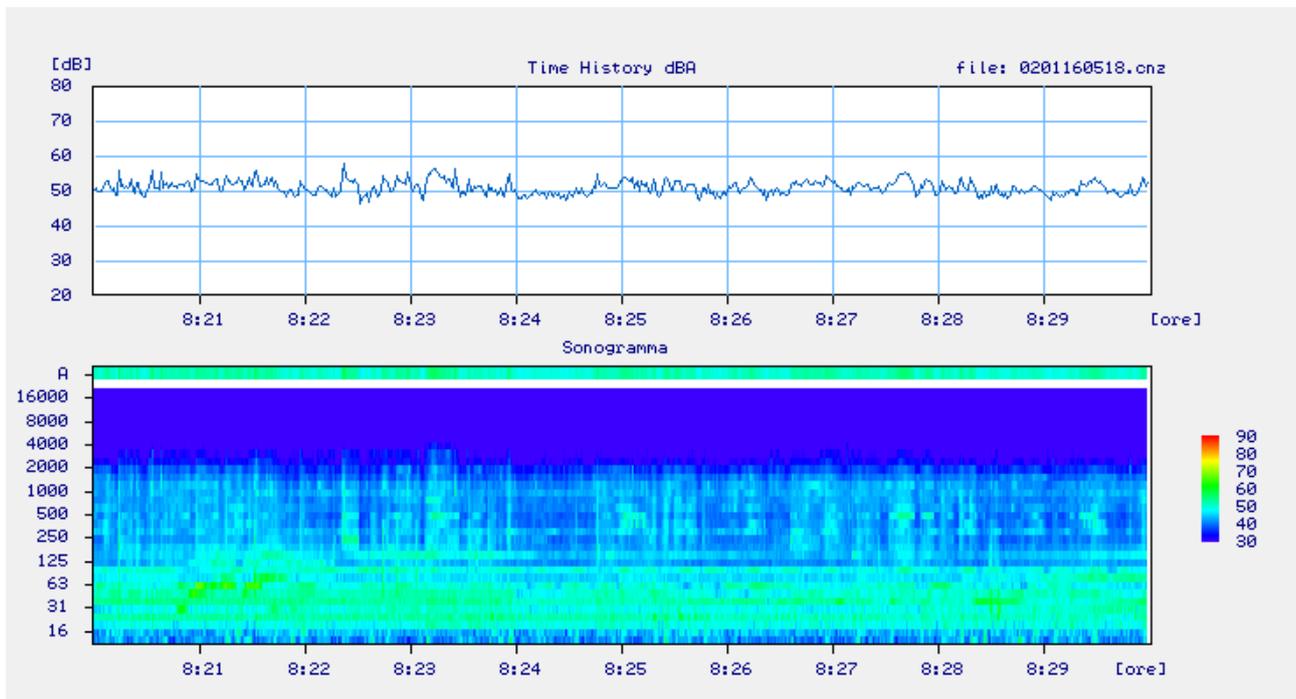
Figura 22. Profilo temporale e sonogramma rilevati Mercoledì **18 Maggio 2016** nella postazione CAROMA1, nell’intervallo 08:20 – 08:30, relativi ad una fase di cantiere rumorosa.

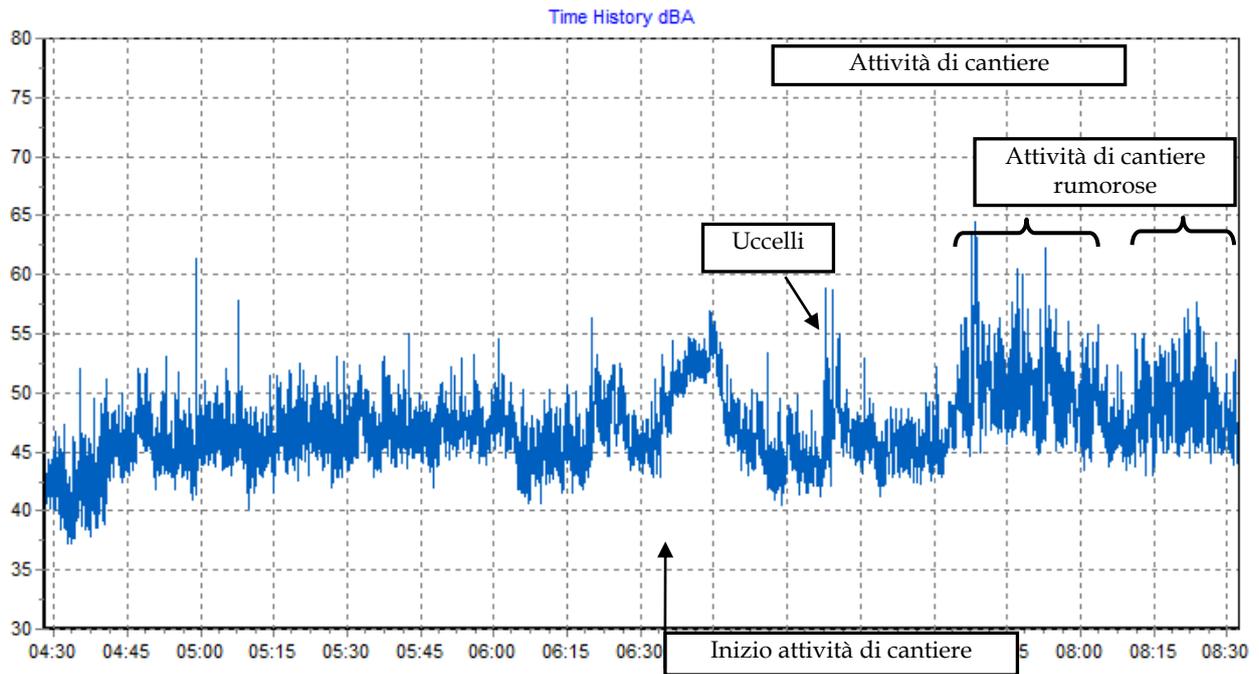
Figura 23. Profilo temporale al secondo rilevato in data **19 Maggio 2016** nella fascia oraria 04:30 – 08:30. È indicato l’inizio delle attività e alcune lavorazioni rumorose.

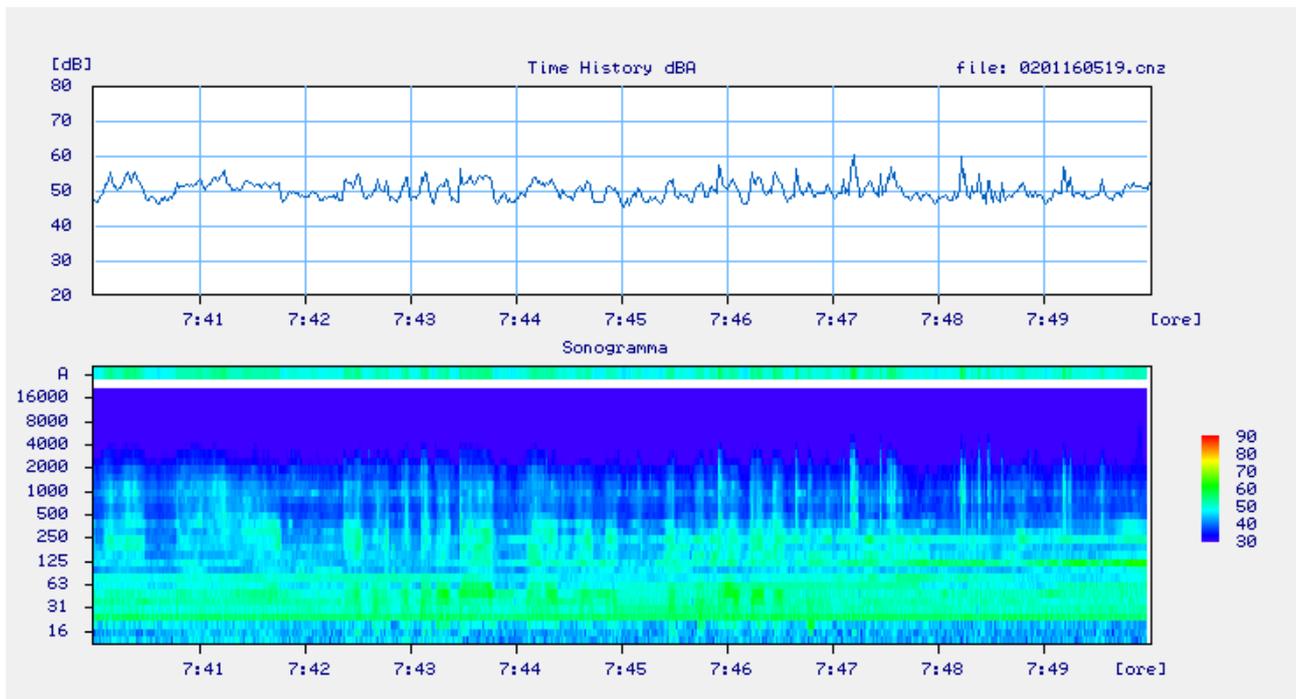
Figura 24. Profilo temporale e sonogramma rilevati Giovedì **19 Maggio 2016** nella postazione CAROMA1, nell’intervallo 07:40 – 07:50, relativi ad una fase di cantiere rumorosa.

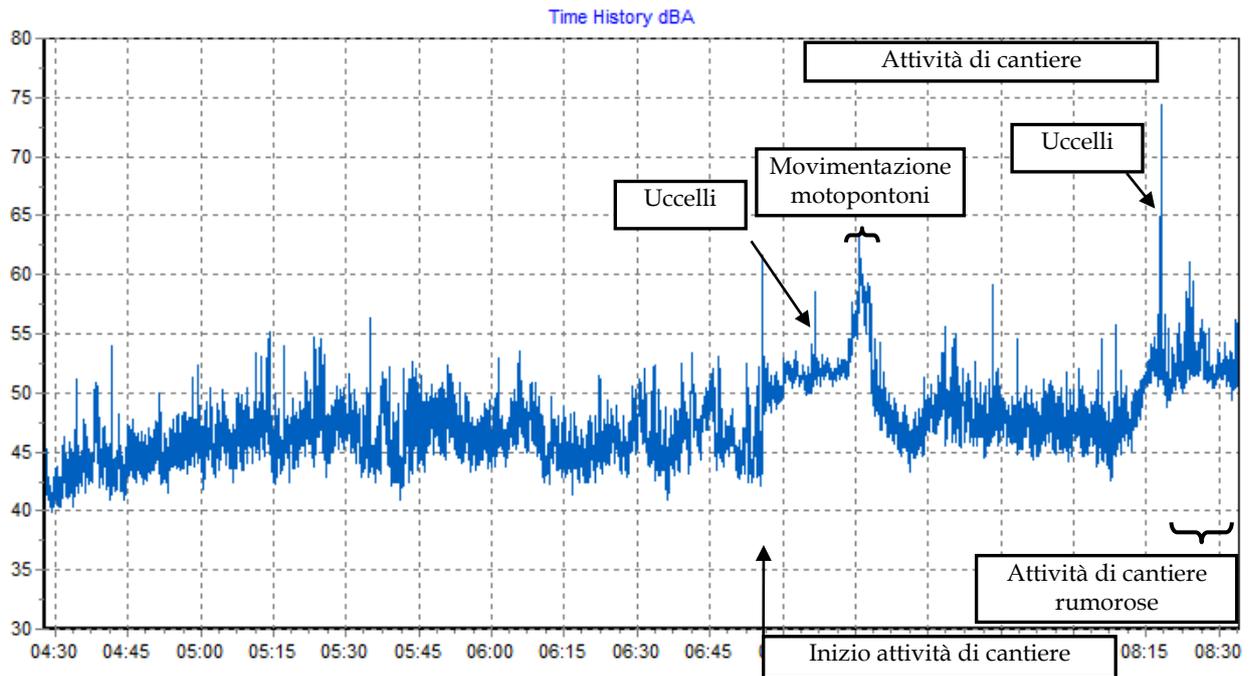
Figura 25. Profilo temporale al secondo rilevato in data **20 Maggio 2016** nella fascia oraria 04:30 – 08:30. È indicato l’inizio delle attività, la fase di movimentazione dei motopontoni e alcune lavorazioni rumorose.

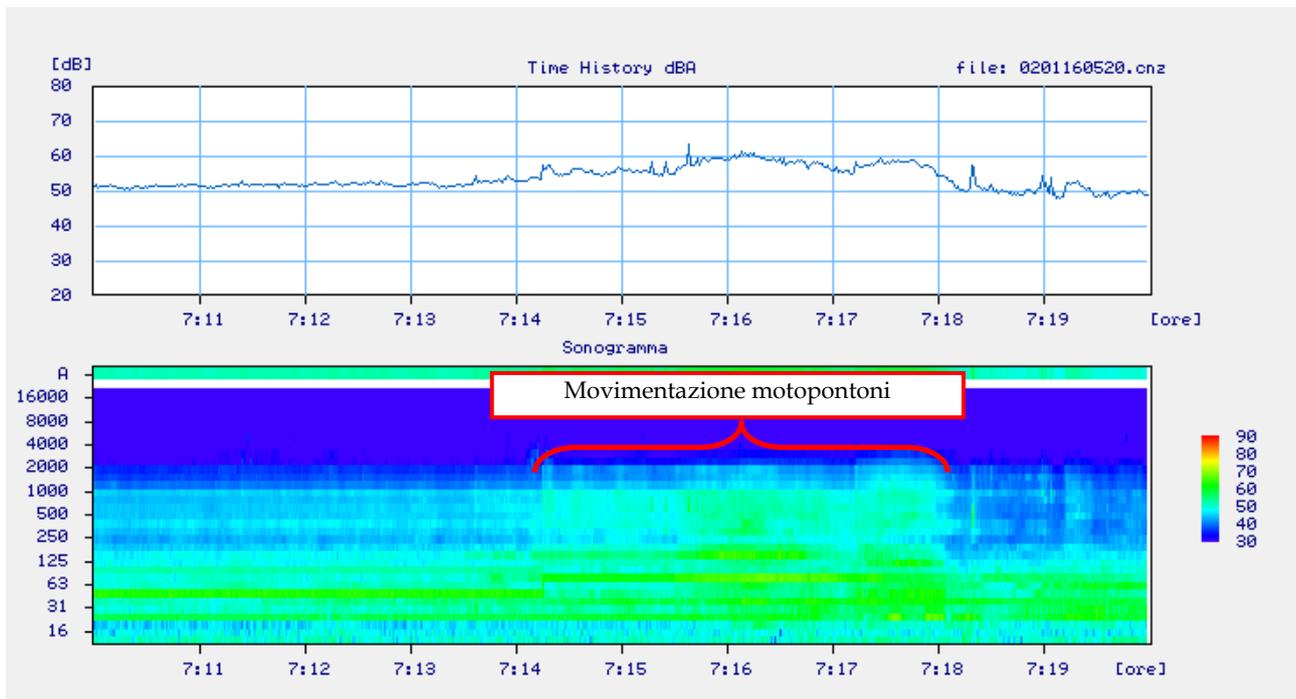
Figura 26. Profilo temporale e sonogramma rilevati Venerdì **20 Maggio 2016** nella postazione CAROMA1, nell’intervallo 07:10 – 07:20, relativi alla movimentazione di motopontoni.
