Progetto **STUDIO B.6.72 B/12**

**ATTIVITÀ DI RILEVAMENTO PER IL
MONITORAGGIO DEGLI EFFETTI PRODOTTI
DALLA COSTRUZIONE DELLE OPERE ALLE
BOCCHIE LAGUNARI**

Documento **MACROATTIVITÀ: RUMORE
I RAPPORTO DI VALUTAZIONE
PERIODO DI RIFERIMENTO: DA MAGGIO AD
AGOSTO 2016**

Emissione **15 Settembre 2016**

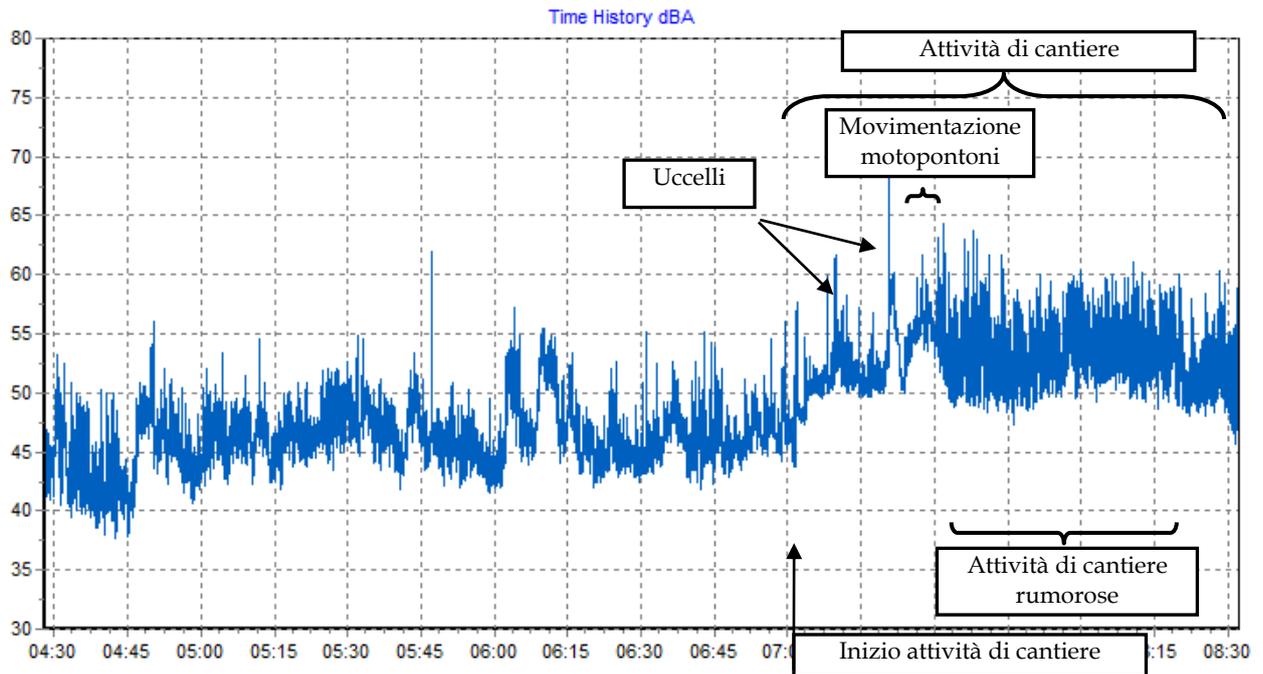
Figura 27. Profilo temporale al secondo rilevato in data **23 Maggio 2016** nella fascia oraria 04:30 – 08:30 nella postazione CAROMA1. È indicato l’inizio delle attività, la fase di movimentazione dei motopontoni e alcune lavorazioni rumorose.

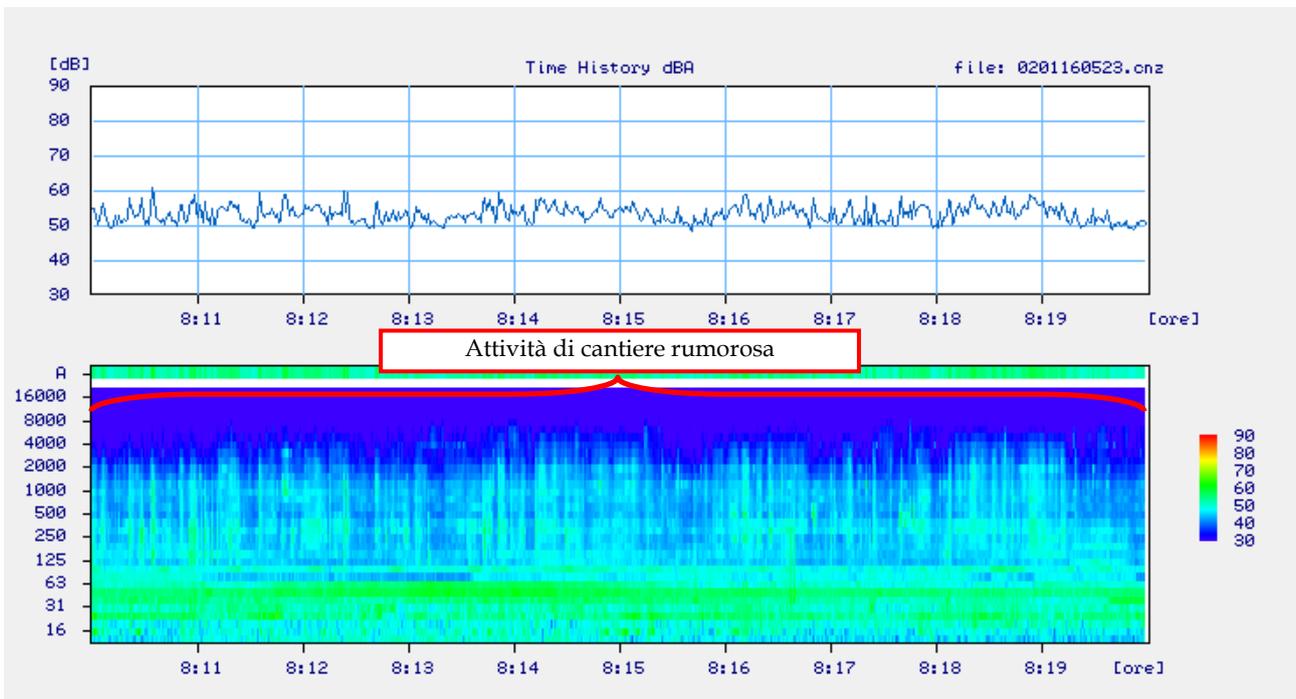
Figura 28. Profilo temporale e sonogramma rilevati Lunedì **23 Maggio 2016** nella postazione CAROMA1, nell’intervallo 08:10 – 08:20, relativi ad una fase di cantiere rumorosa.

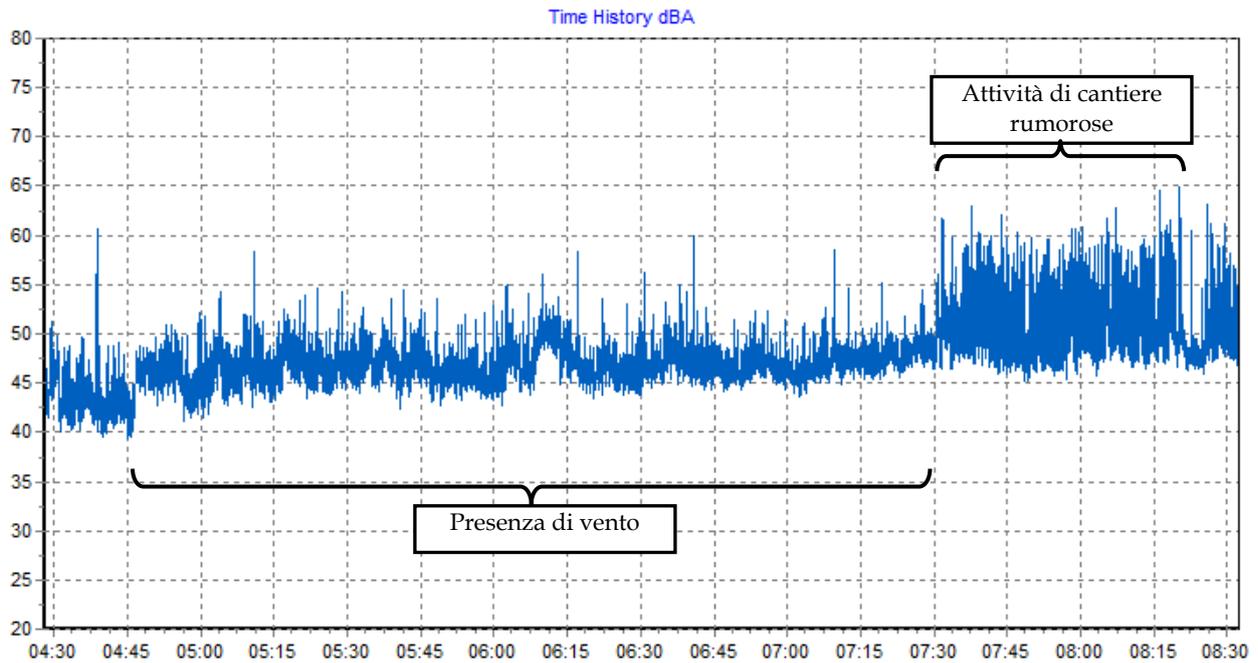
Figura 29. Profilo temporale al secondo rilevato in data **23 Maggio 2016** nella fascia oraria 04:30 – 08:30 nella postazione CAROMA4. È indicato la fase con alcune lavorazioni rumorose.

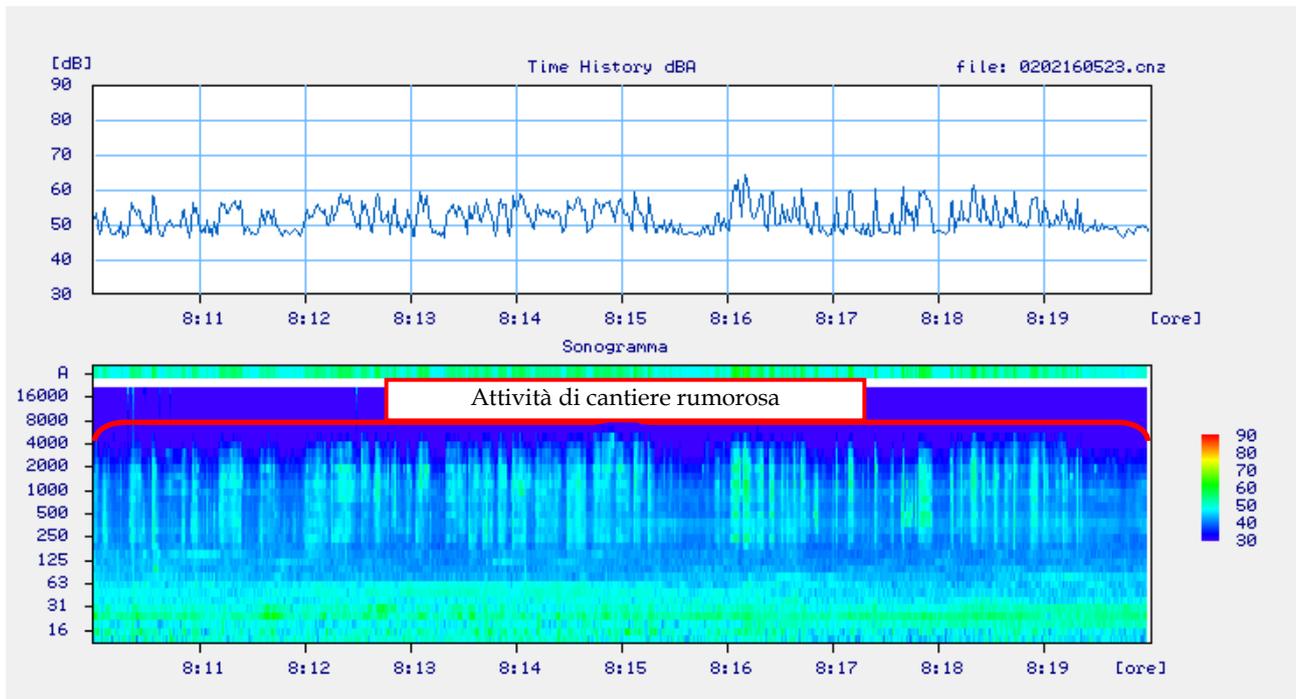
Figura 30. Profilo temporale e sonogramma rilevati Lunedì **23 Maggio 2016** nella postazione CAROMA4, nell'intervallo 08:10 – 08:20, relativi ad una fase di cantiere rumorosa.

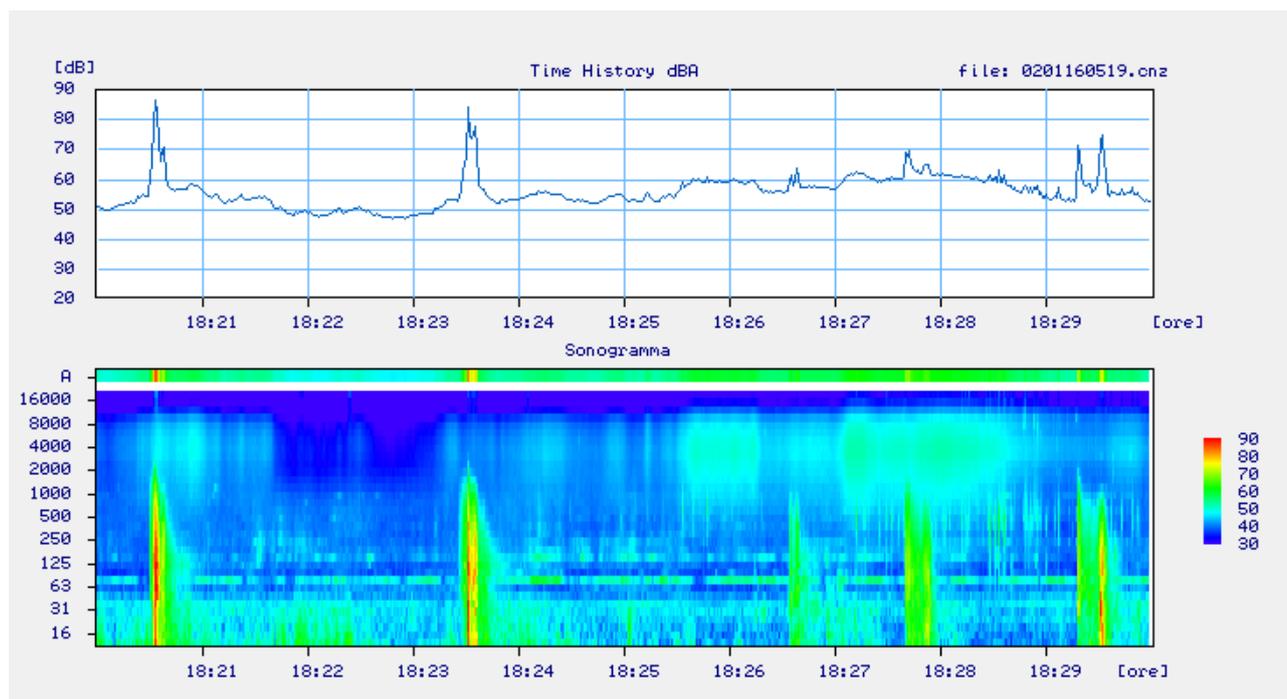
Figura 31. Profilo temporale e sonogramma rilevati Giovedì 19 Maggio 2016 nella postazione CAROMA1, estratto di 10 minuti relativo alla presenza di pioggia e tuoni.

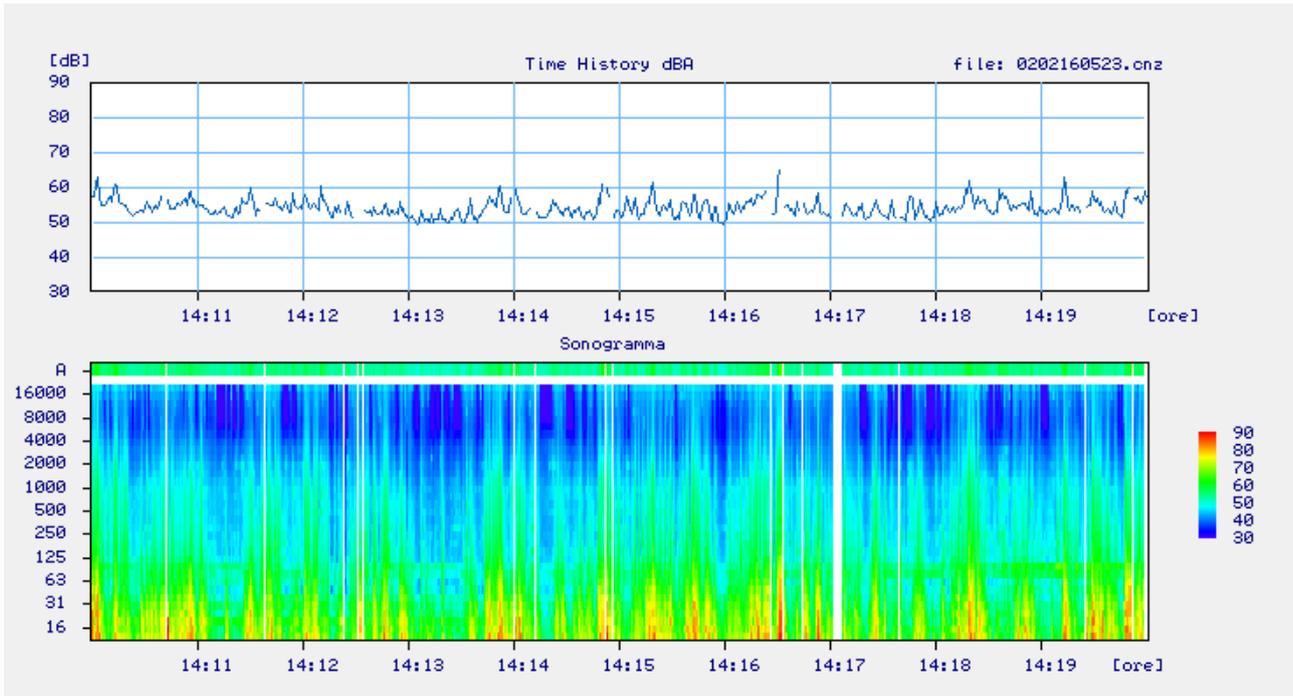
Figura 32. Profilo temporale e sonogramma rilevati Lunedì **23 Maggio 2016** nella postazione CAROMA4, estratto di 10 minuti relativo al vento.

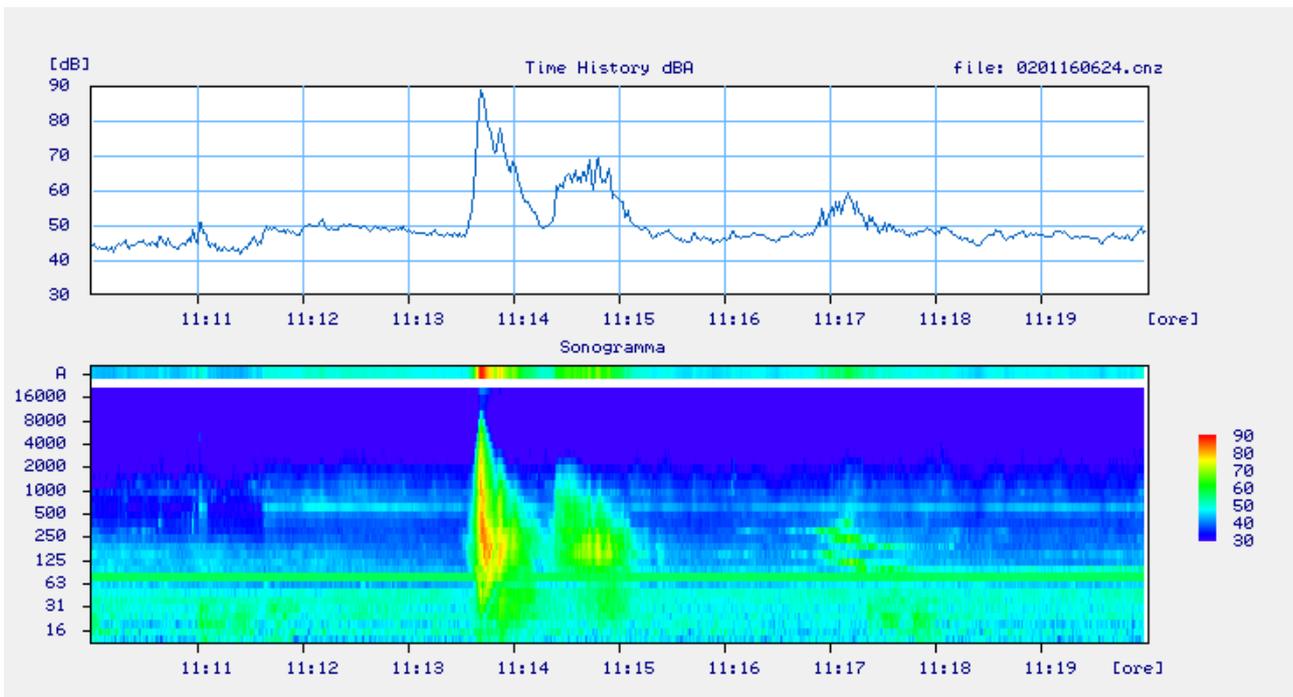
Figura 33. Profilo temporale e sonogramma rilevati Venerdì **24 Giugno 2016** nella postazione CAROMA1, estratto di 10 minuti relativo al passaggio di un aereo.

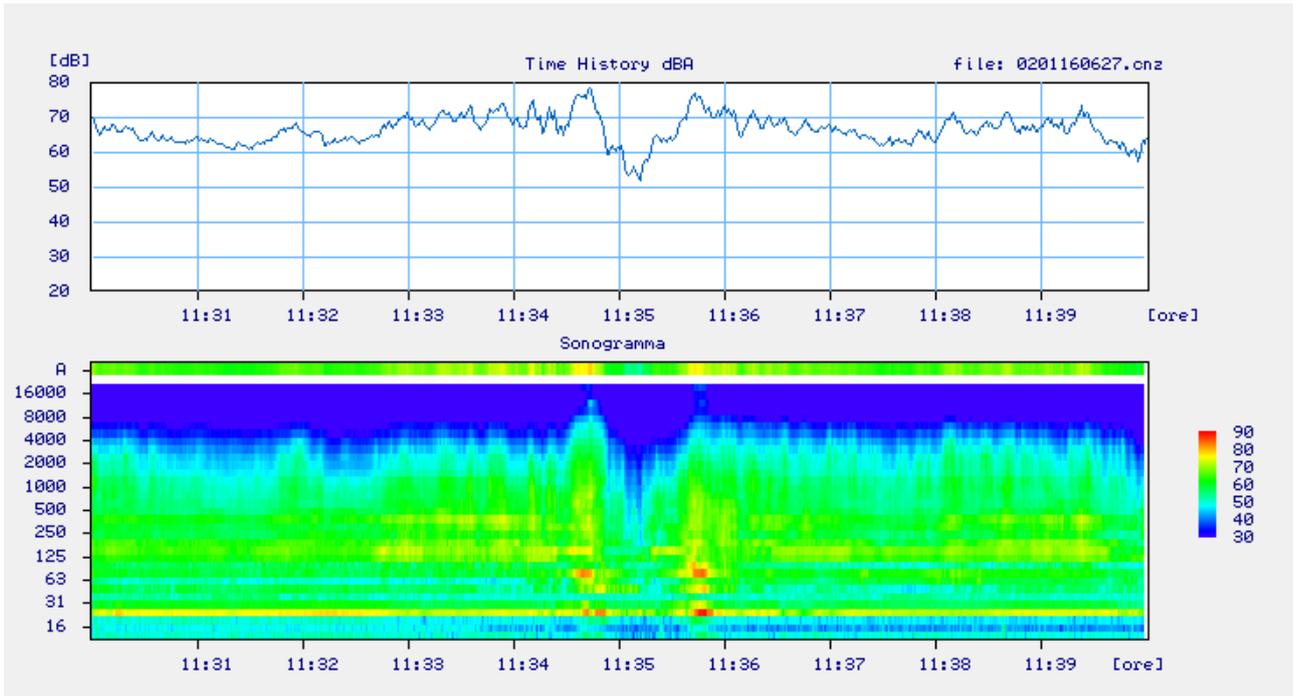
Figura 34. Profilo temporale e sonogramma rilevati Lunedì 27 Giugno 2016 nella postazione CAROMA1, estratto di 10 minuti relativo al sorvolo di alcuni velivoli.

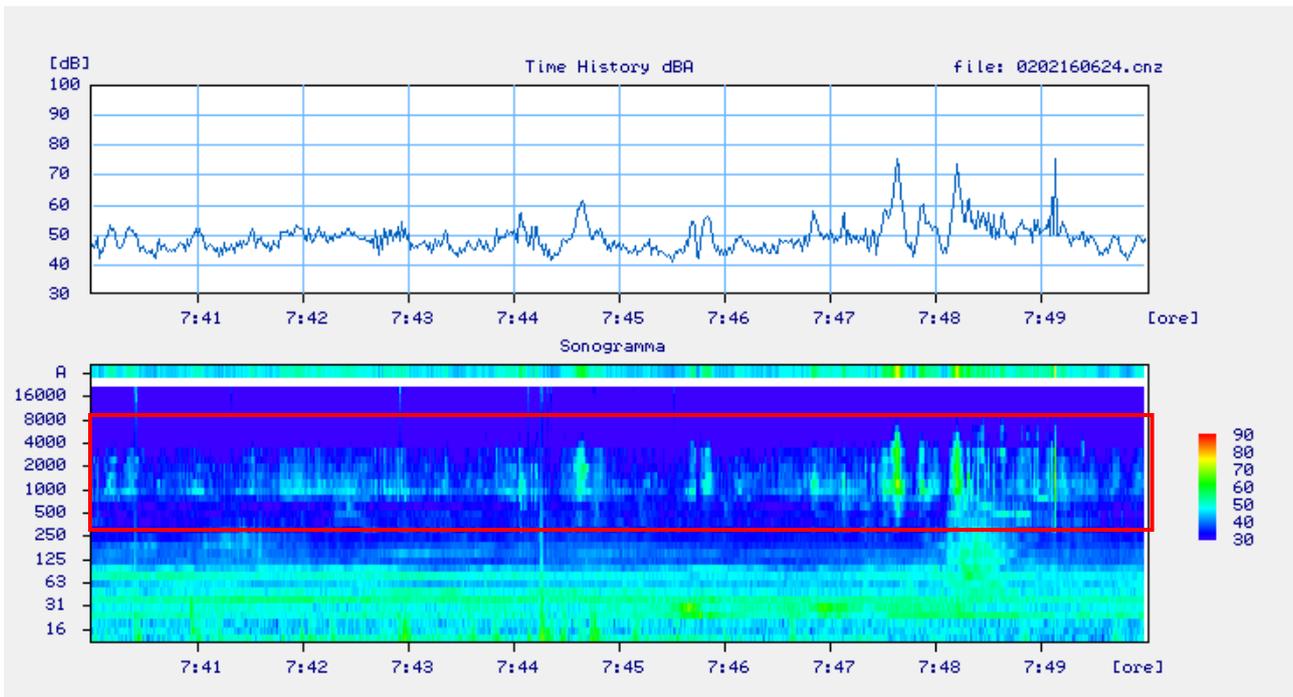
Figura 35. Profilo temporale e sonogramma rilevati Venerdì 24 Giugno 2016 nella postazione CAROMA4, estratto di 10 minuti relativo al canto di gabbiani.

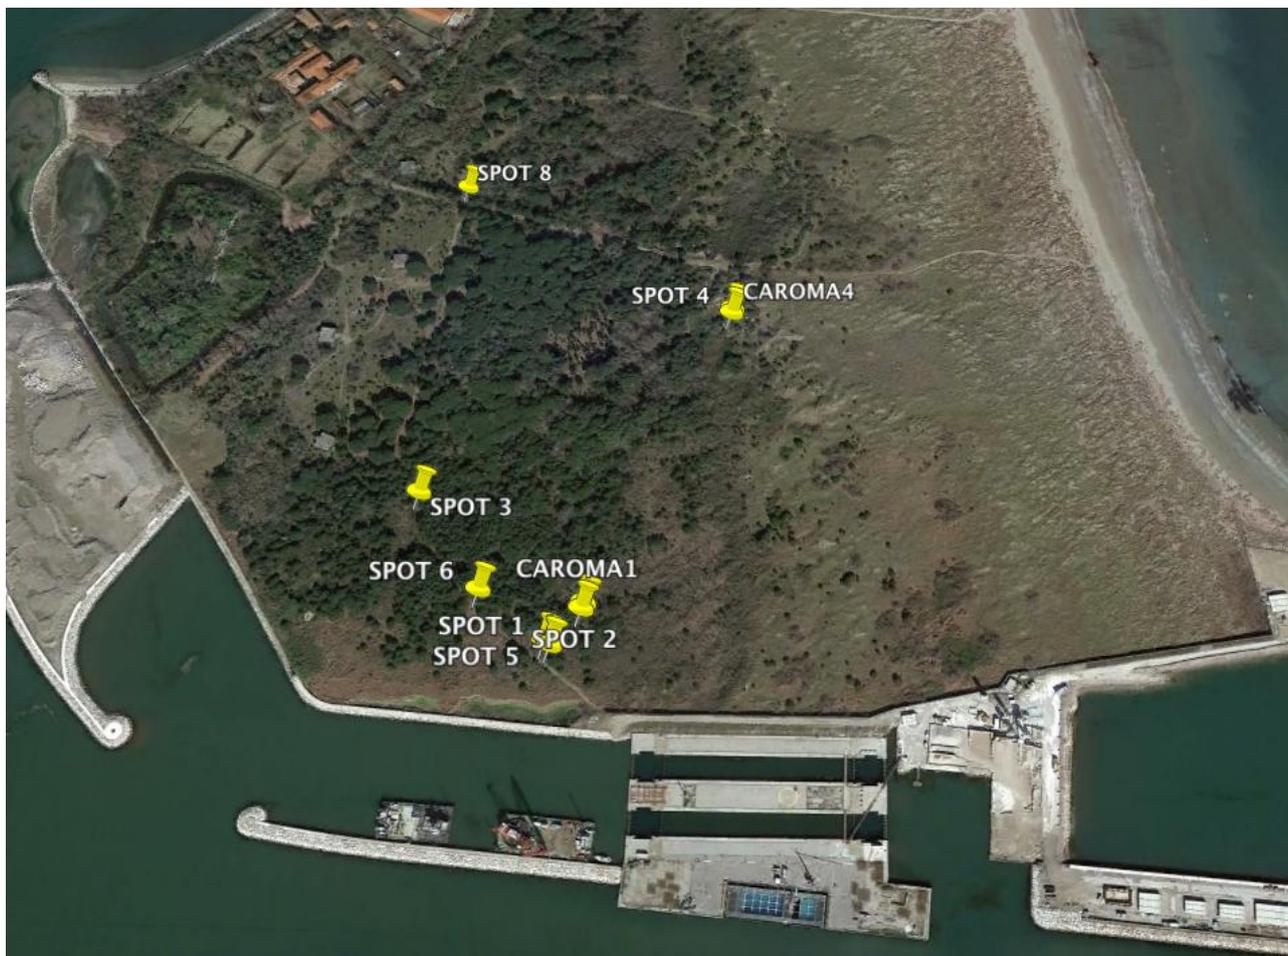
Figura 36. Individuazione delle due postazioni di misura CAROMA1 e CAROMA4 e dei punti scelti per le misure spot.

state effettuate tre diverse misure; la postazione 3 (SPOT 3) è più interna rispetto alle prime due, in prossimità della zona alberata di fianco al sentiero dell'Oasi; l'ultima postazione (SPOT 4) è nei pressi della centralina CAROMA4; la postazione SPOT n° 5 è sul sentiero, in prossimità della zona di lavorazione vicina al porto rifugio; la postazione SPOT n° 6 è in una zona più arretrata del sentiero, ma comunque in prossimità del cantiere di spalla nord; la postazione SPOT n° 8 è all'incrocio tra il sentiero verso le dune e la spiaggia e quello verso la postazione CAROMA1.

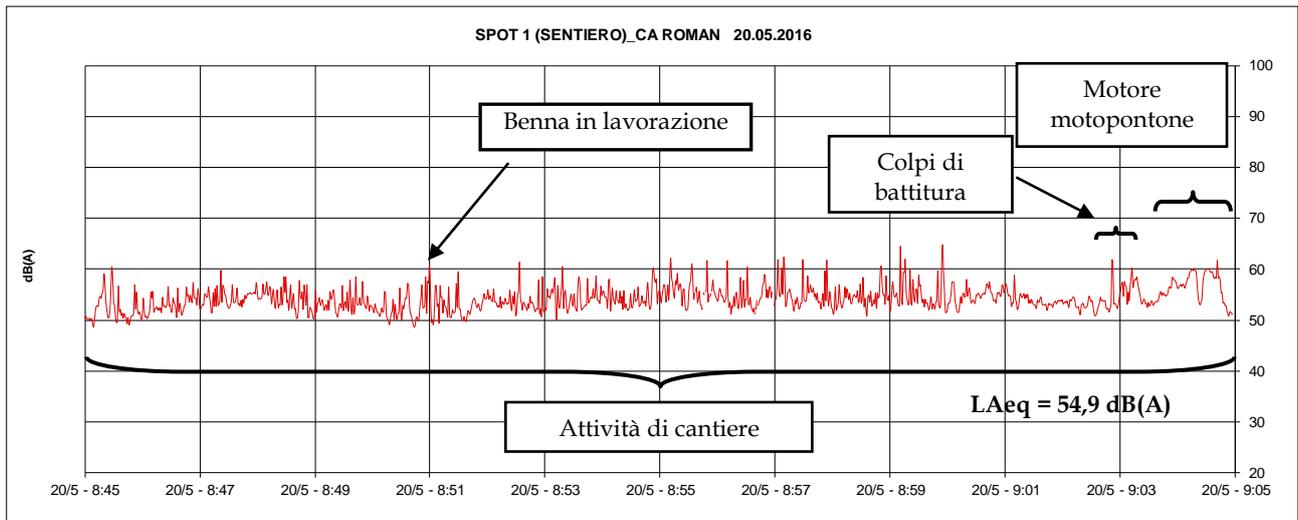
POSTAZIONE SPOT 1

Figura 37: Profilo temporale dei livelli al secondo nella postazione SPOT 1.

La registrazione è stata effettuata dalle 08:45 alle 09:05 lungo il sentiero, in prossimità della zona di lavorazione del porto rifugio. Gli eventi registrati riguardano diverse attività di cantiere: benna in lavorazione all'interno della bocca e a bordo di uno dei motopontoni ormeggiato nel porto rifugio lato laguna, gru in lavorazione, aumento di giri del motore del motopontone.

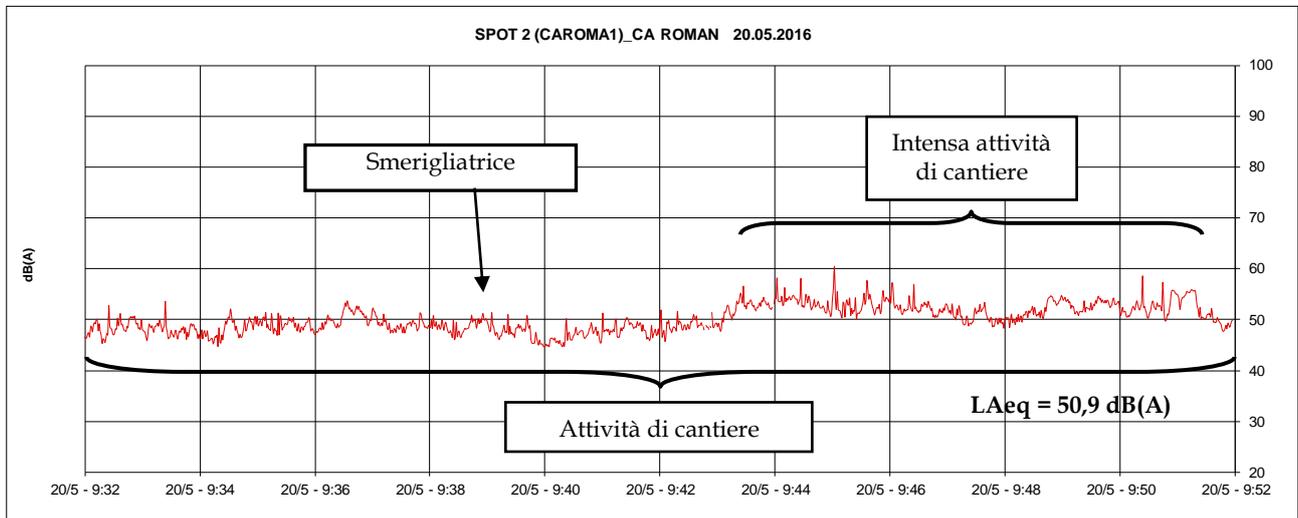
POSTAZIONE SPOT 2: MISURA 1

Figura 38: Profilo temporale dei livelli al secondo nella postazione SPOT 2 durante la misura 1.

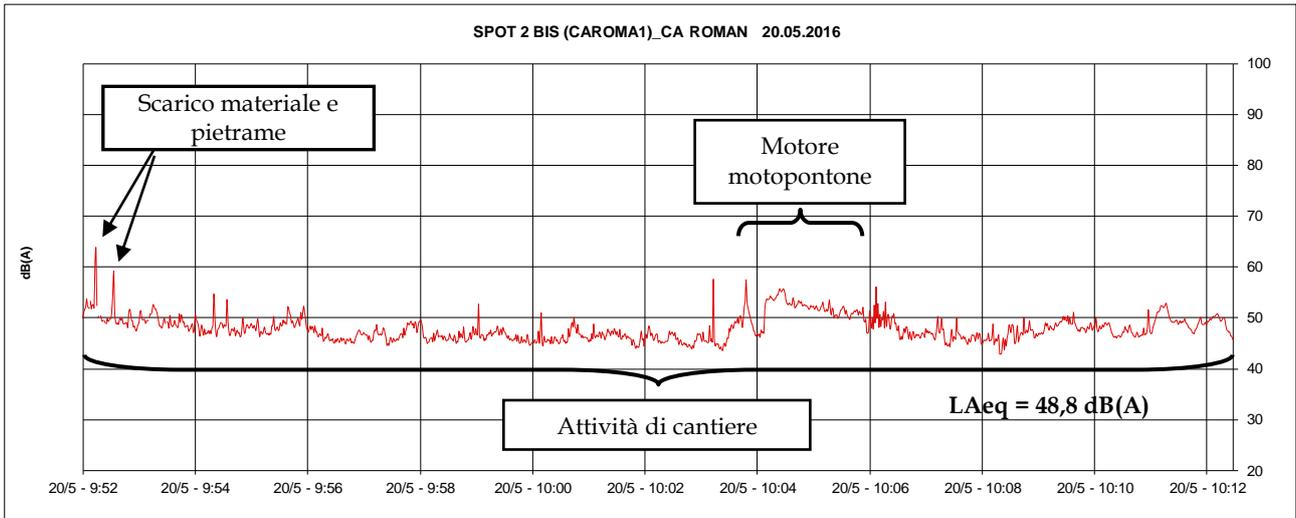
Figura 39: Profilo temporale dei livelli al secondo nella postazione SPOT 2 durante la misura 2.

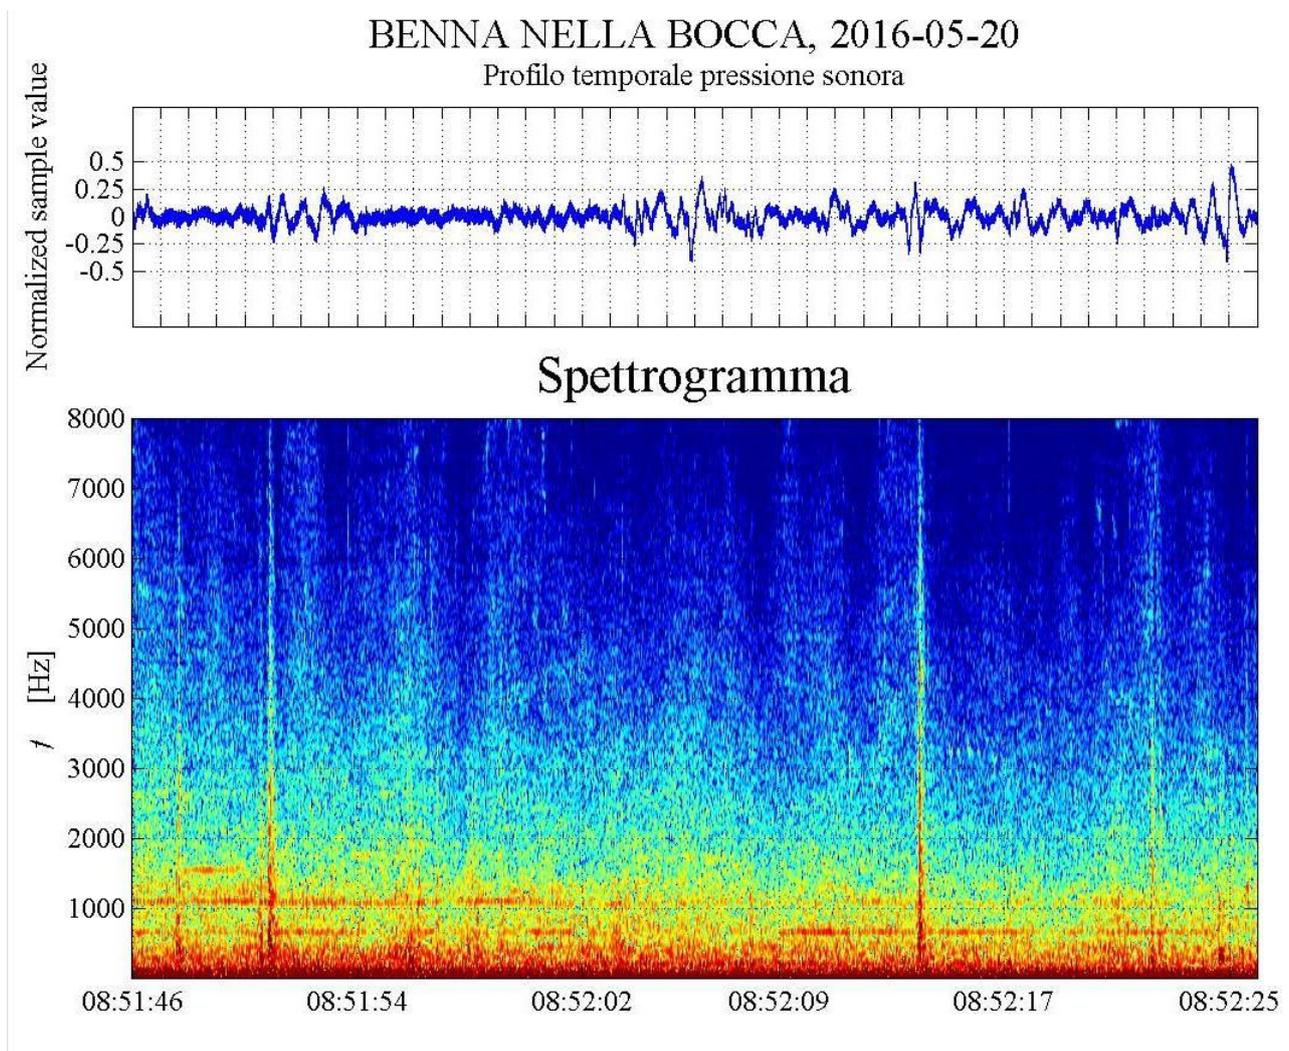
Figura 43. Andamento di pressione sonora e spettrogramma corrispondente relativi ad un'attività di cantiere nel campo di frequenza 0-8000 Hz. Rilievo audio effettuato dalle 08.51.46 alle 08.52.26 del giorno 20 Maggio 2016.

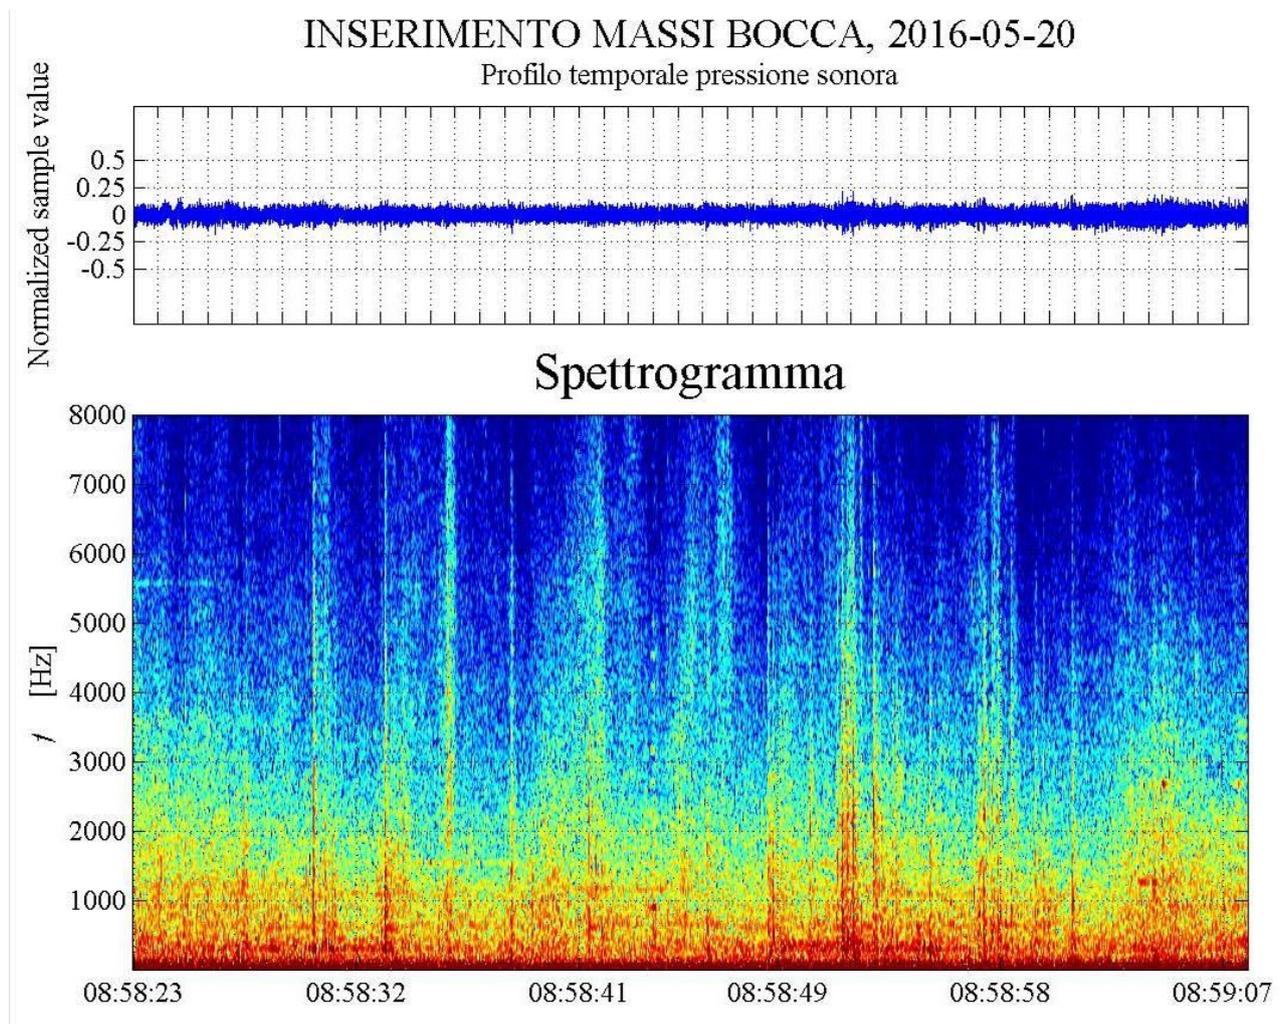
Figura 44. Andamento di pressione sonora e spettrogramma corrispondente relativi ad un'attività di cantiere nel campo di frequenza 0-8000 Hz. Rilievo audio effettuato dalle 08.58.23 alle 08.59.08 del giorno 20 Maggio 2016.

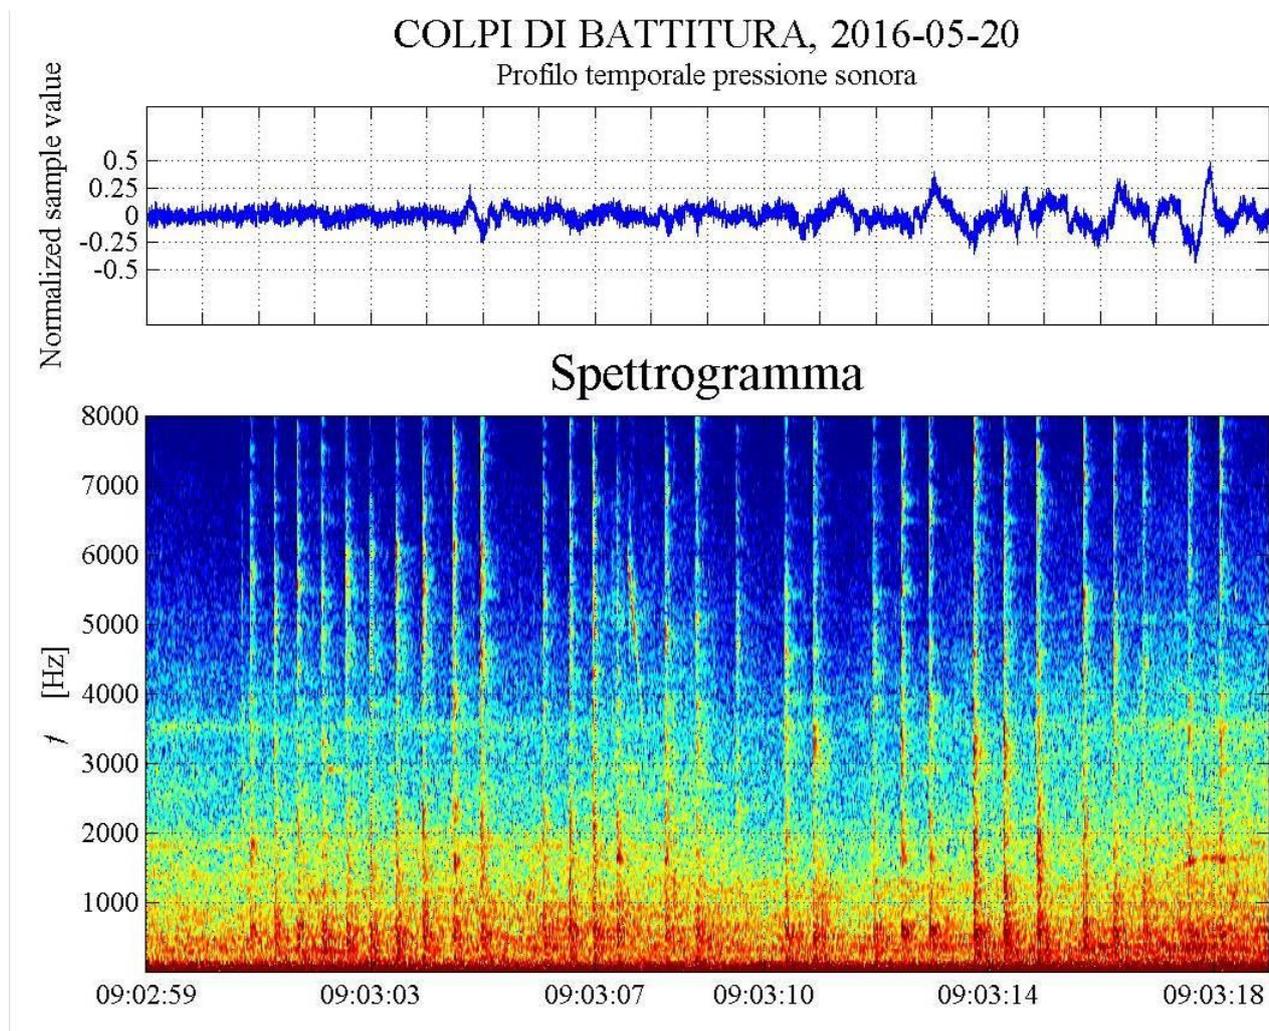
Figura 45. Andamento di pressione sonora e spettrogramma corrispondente relativi ad un'attività di cantiere (battitura) nel campo di frequenza 0-8000 Hz. Rilievo audio effettuato dalle 09.52.59 alle 09.03.19 del giorno 20 Maggio 2016.

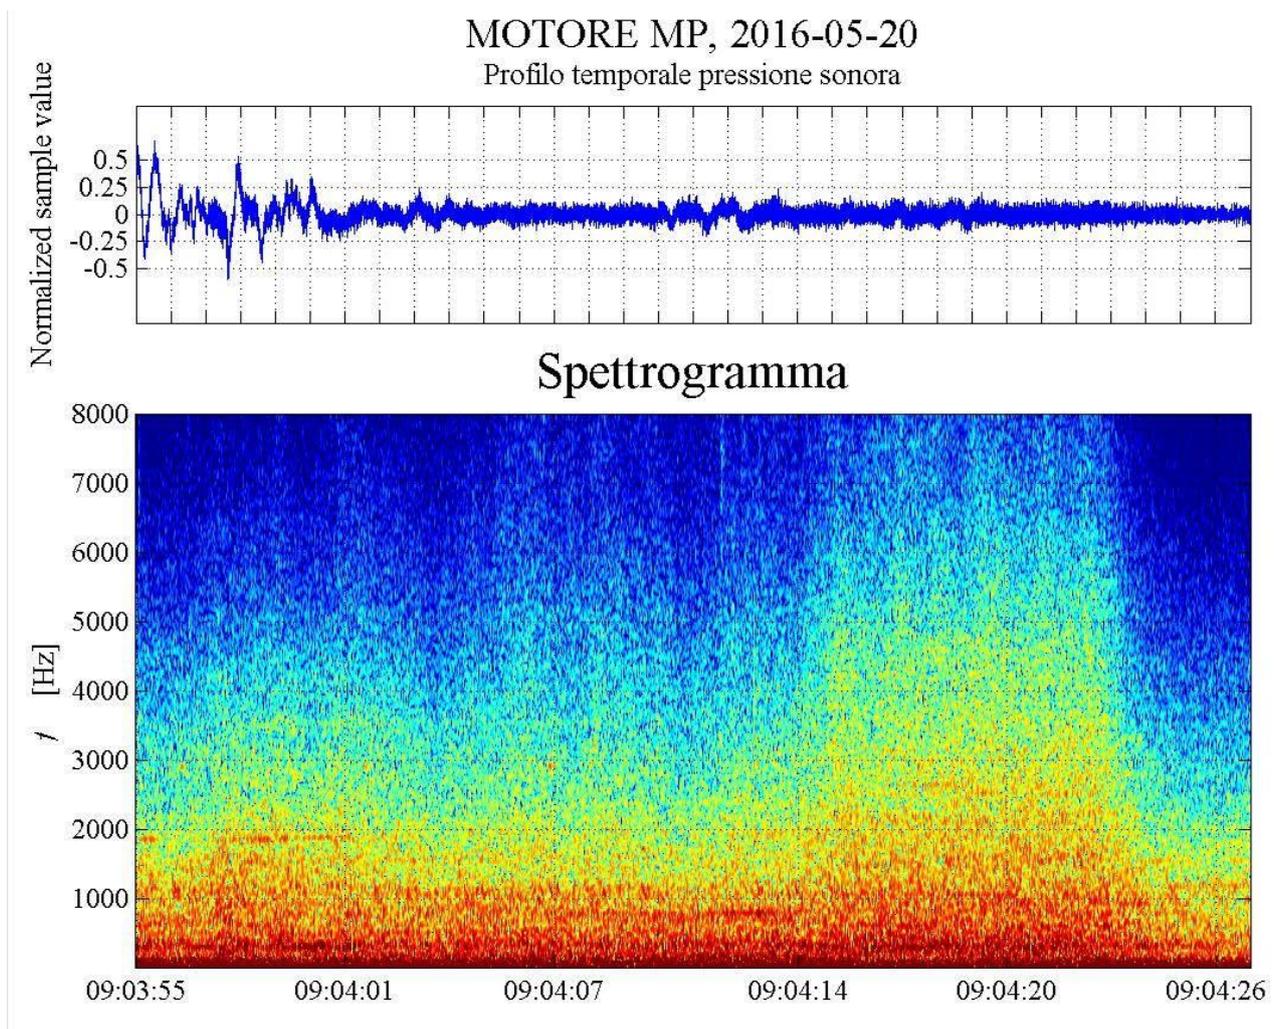
Figura 46. Andamento di pressione sonora e spettrogramma corrispondente relativi al rumore del motore di un motopontone nel campo di frequenza 0-8000 Hz. Rilievo audio effettuato dalle 09.03.55 alle 09.04.27 del giorno 20 Maggio 2016.

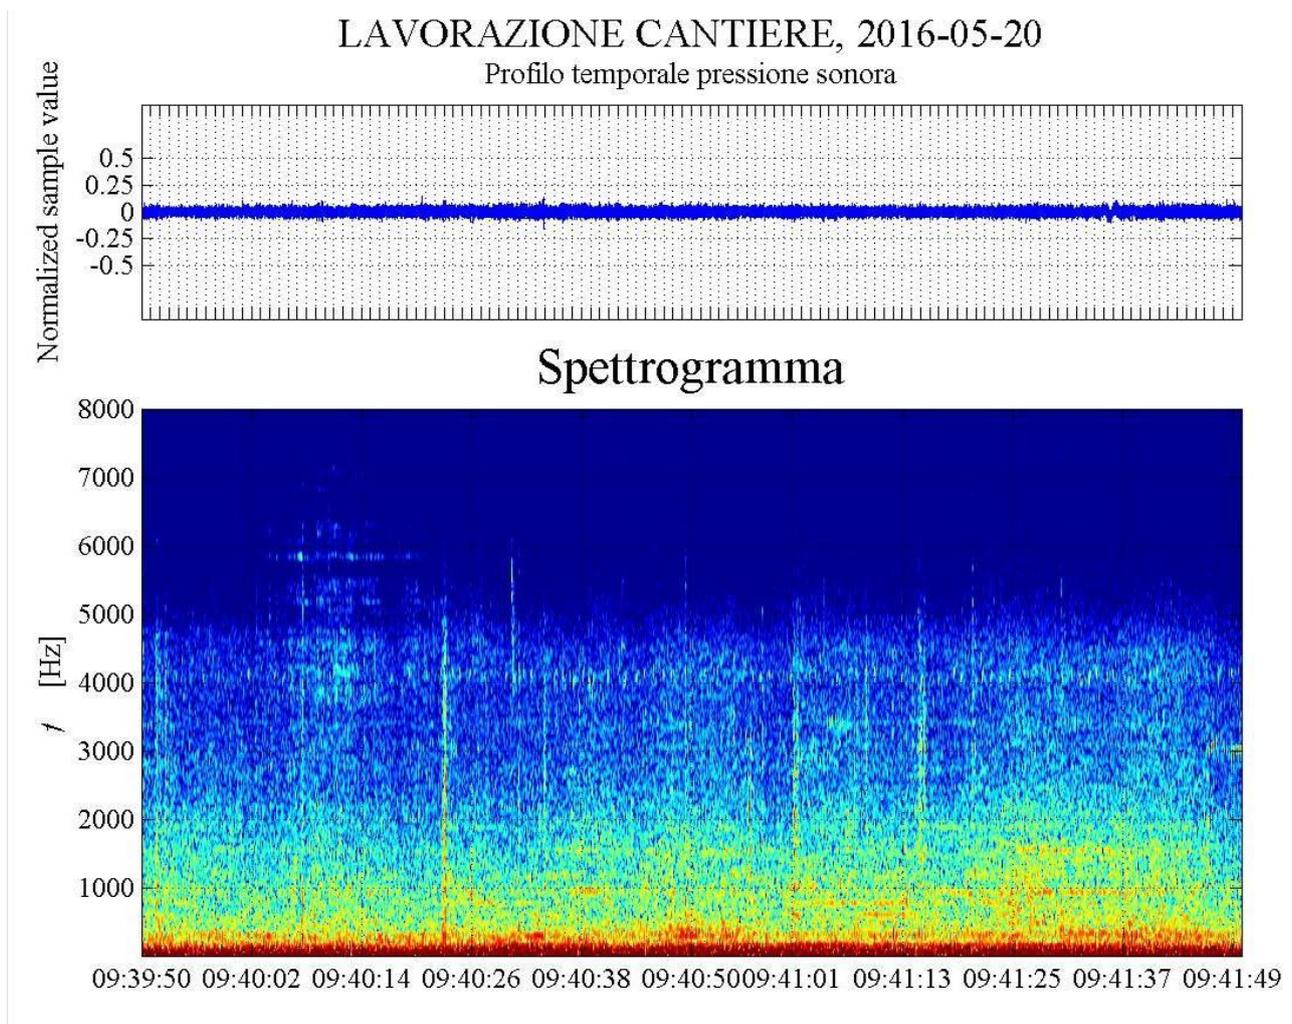
Figura 47. Andamento di pressione sonora e spettrogramma corrispondente relativi ad un'attività di cantiere nel campo di frequenza 0-8000 Hz. Rilievo audio effettuato dalle 09.39.50 alle 09.41.50 del giorno 20 Maggio 2016.

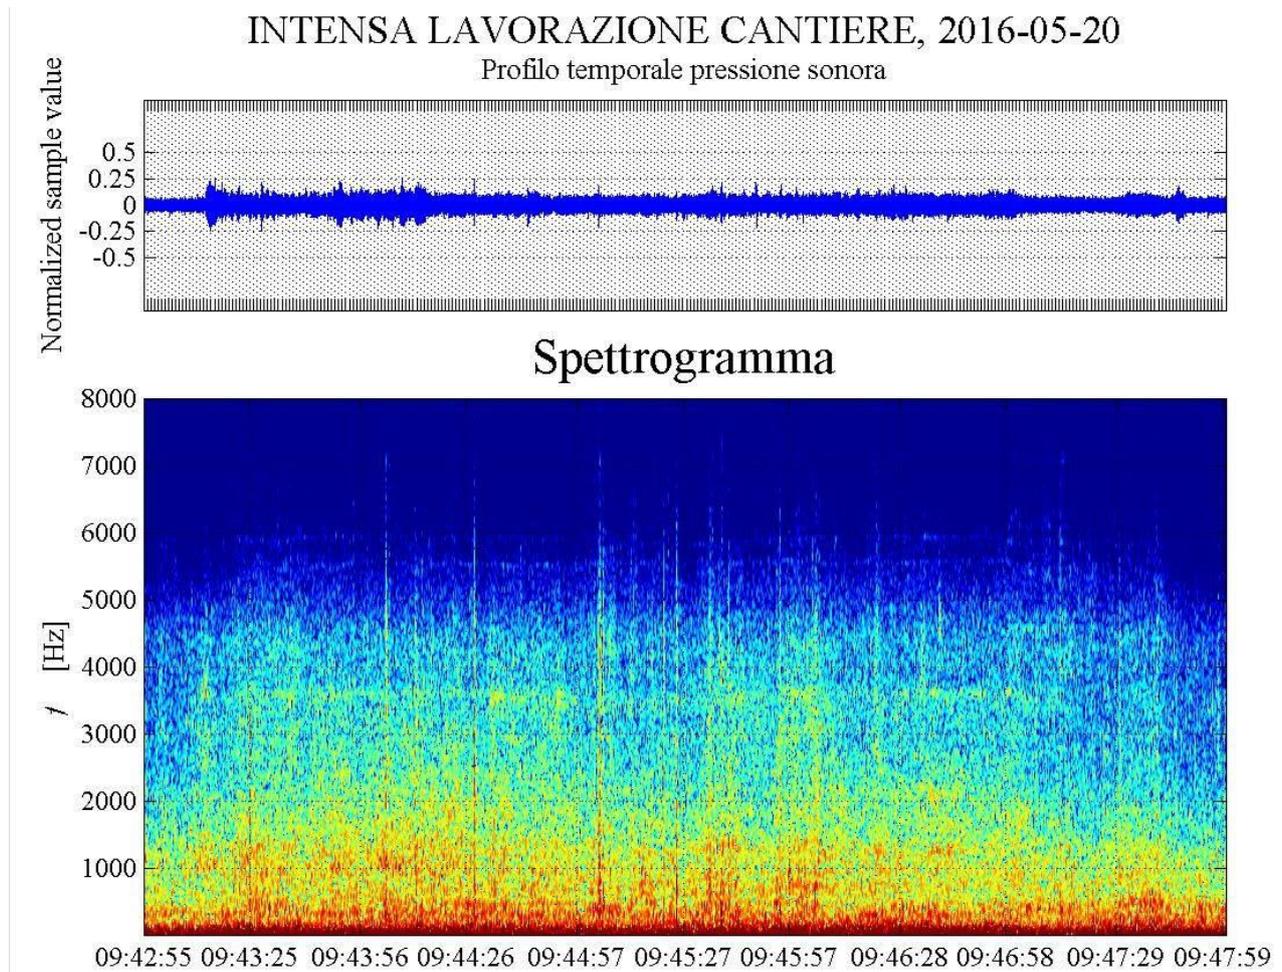
Figura 48. Andamento di pressione sonora e spettrogramma corrispondente relativi ad un'intensa attività di cantiere nel campo di frequenza 0-8000 Hz. Rilievo audio effettuato dalle 09.42.55 alle 09.48.00 del giorno 20 Maggio 2016.

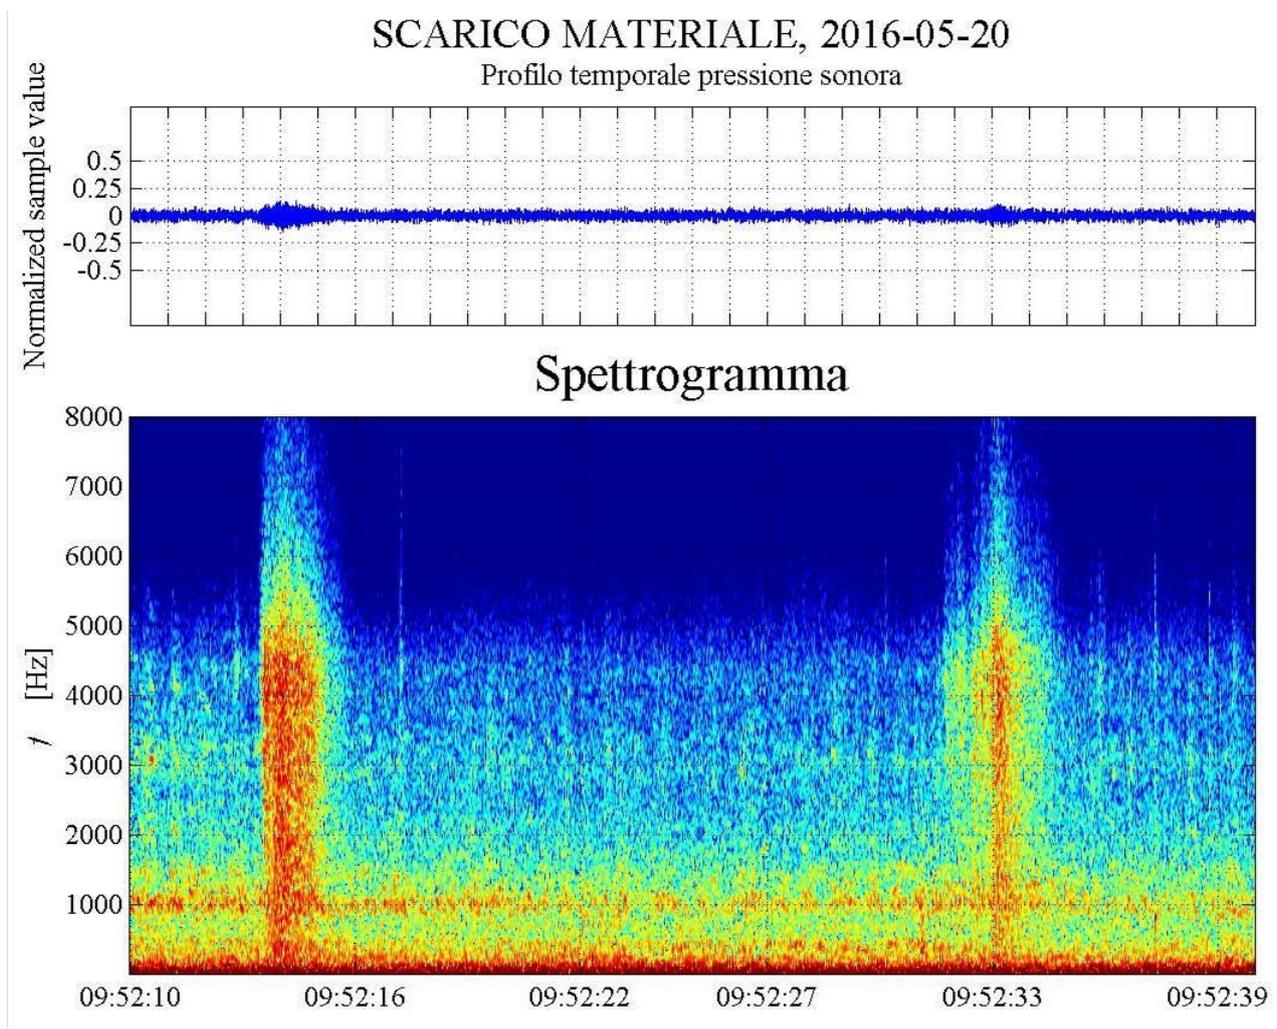
Figura 49. Andamento di pressione sonora e spettrogramma corrispondente relativi allo scarico di materiale nel campo di frequenza 0-8000 Hz. Rilievo audio effettuato dalle 09.52.10 alle 09.52.40 del giorno 20 Maggio 2016.

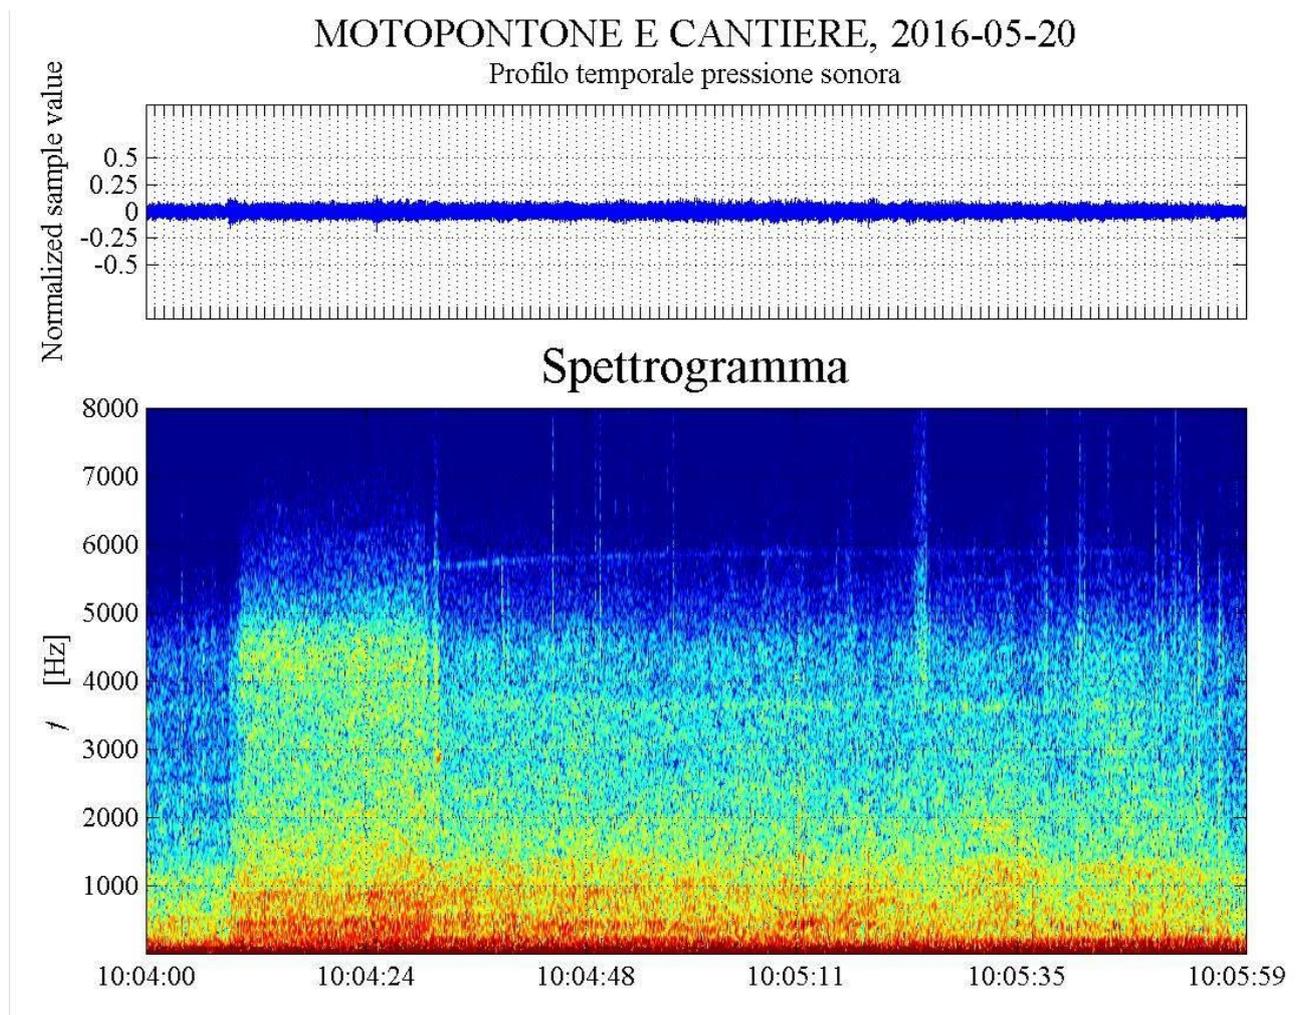
Figura 50. Andamento di pressione sonora e spettrogramma corrispondente relativi al rumore del motore di un motopontone e ad un'attività di cantiere nel campo di frequenza 0-8000 Hz. Rilievo audio effettuato dalle 10.04.00 alle 10.06.00 del giorno 20 Maggio 2016.
