Progetto **STUDIO B.6.72 B/12**

**ATTIVITÀ DI RILEVAMENTO PER IL
MONITORAGGIO DEGLI EFFETTI PRODOTTI
DALLA COSTRUZIONE DELLE OPERE ALLE
BOCCHIE LAGUNARI**

Documento **MACROATTIVITÀ: RUMORE
I RAPPORTO DI VALUTAZIONE
PERIODO DI RIFERIMENTO: DA MAGGIO AD
AGOSTO 2016**

Emissione **15 Settembre 2016**

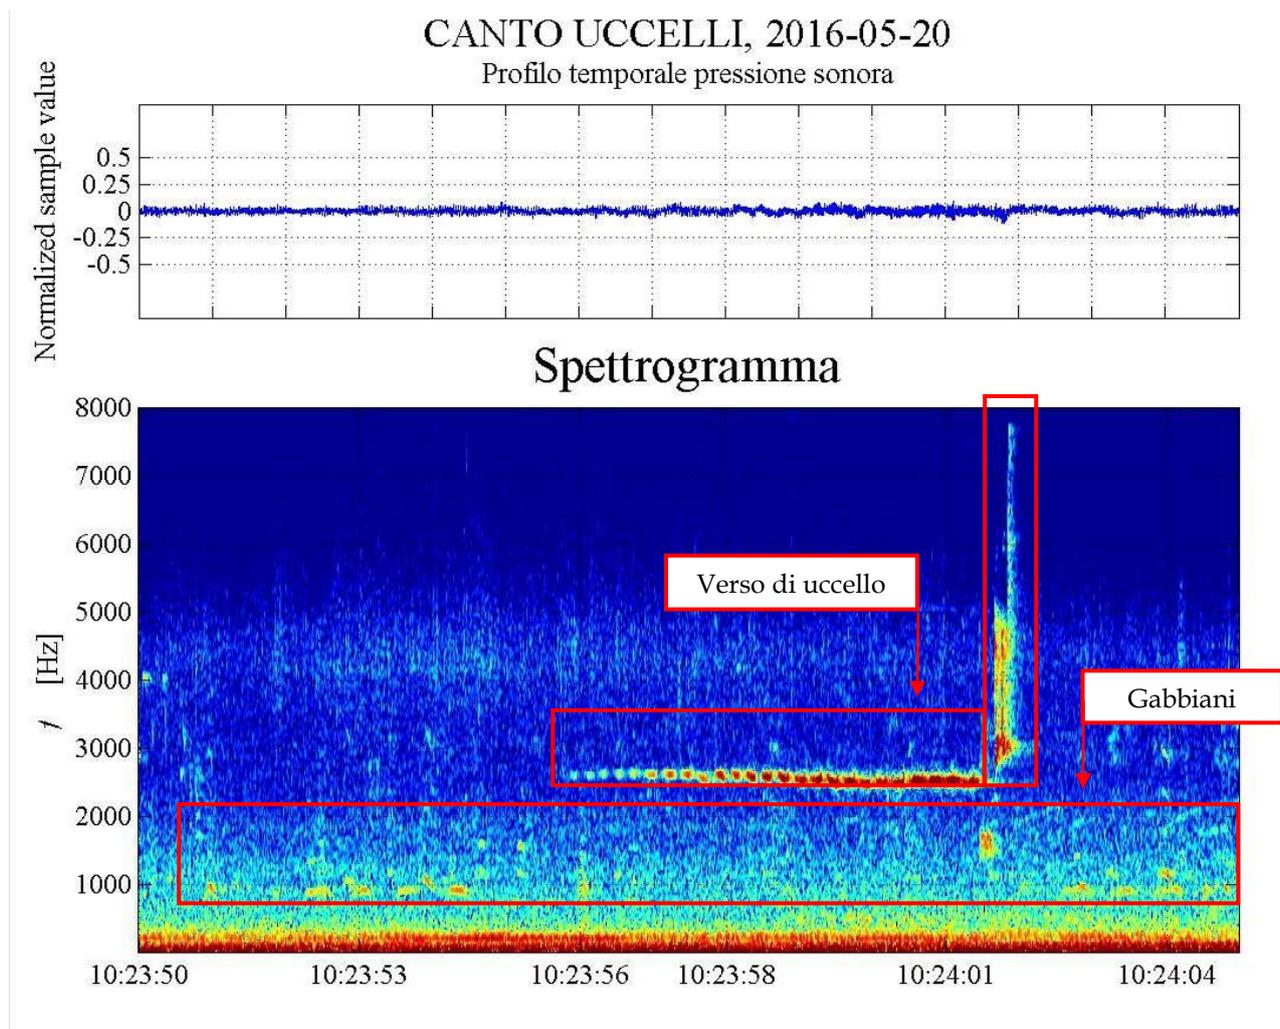
Figura 51. Andamento di pressione sonora e spettrogramma corrispondente relativi al canto di uccelli nel campo di frequenza 0-8000 Hz. Rilievo audio effettuato dalle 10.23.50 alle 10.24.05 del giorno 20 Maggio 2016.

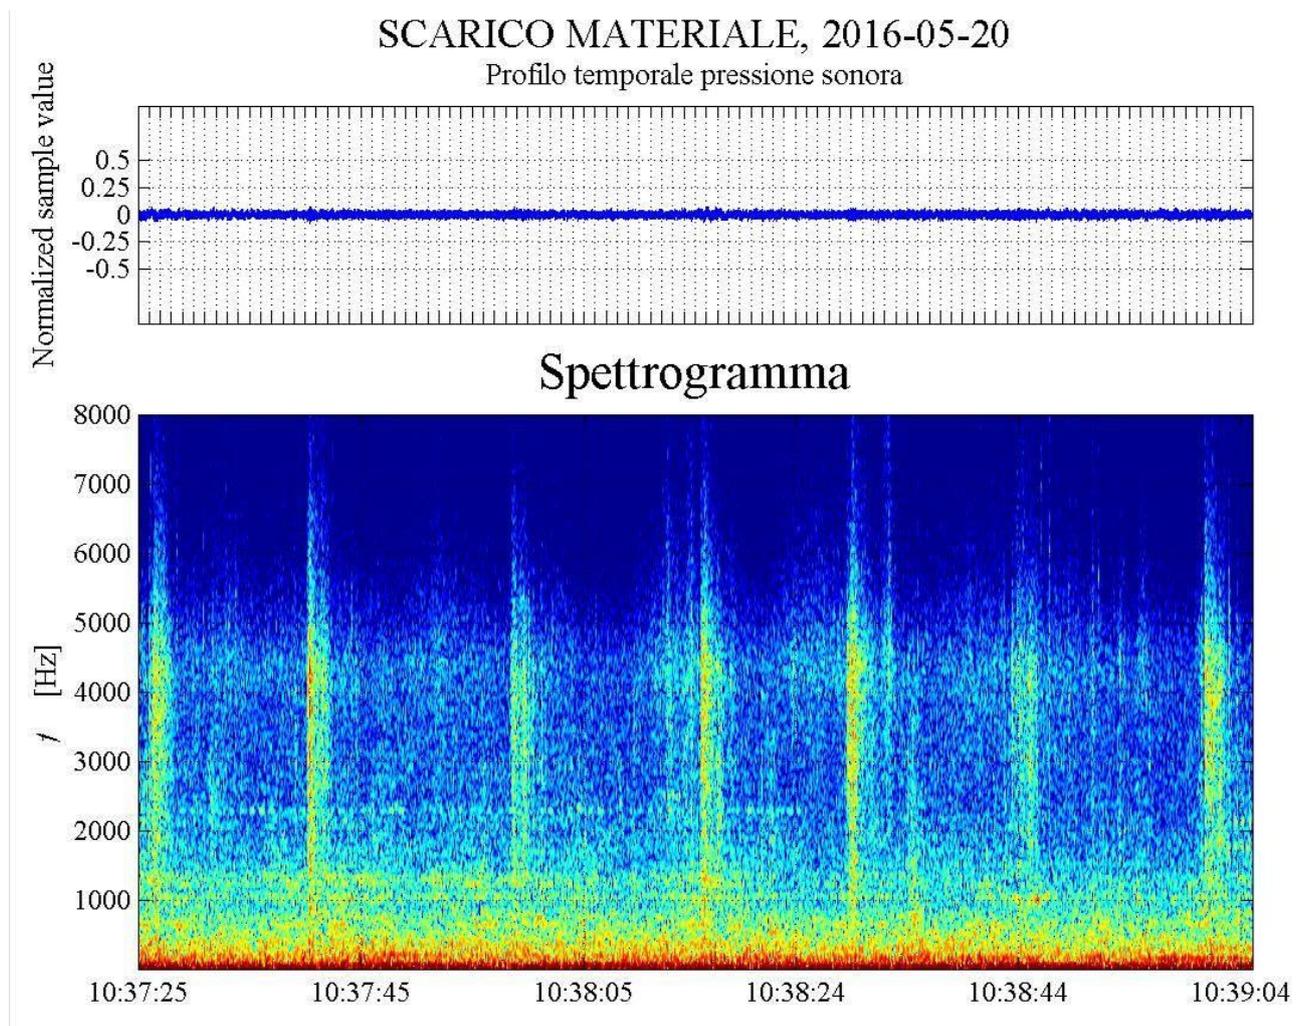
Figura 52. Andamento di pressione sonora e spettrogramma corrispondente relativi allo scarico di materiale nel campo di frequenza 0-8000 Hz. Rilievo audio effettuato dalle 10.37.25 alle 10.39.05 del giorno 20 Maggio 2016.

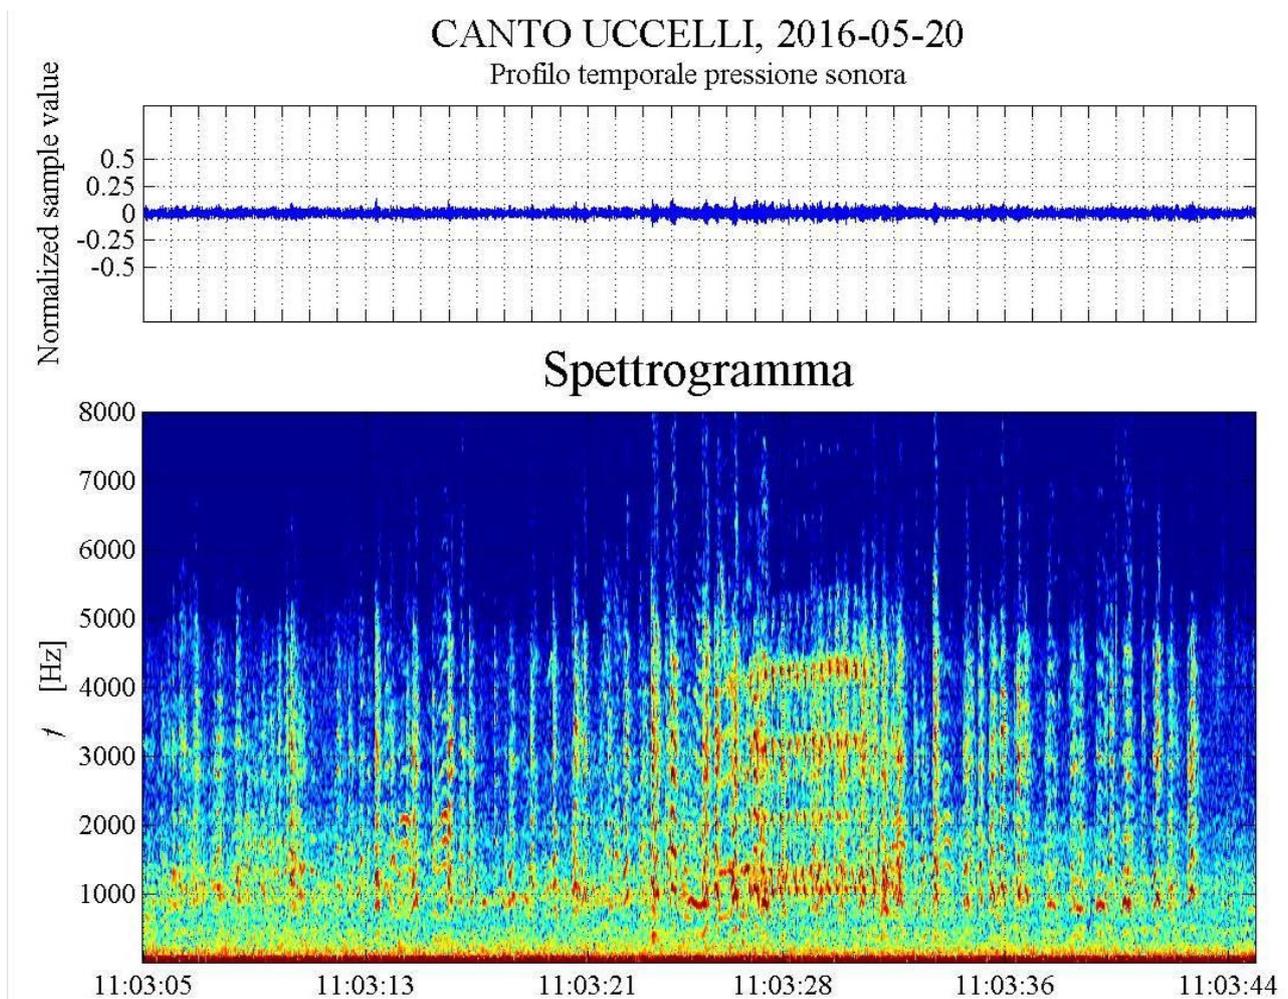
Figura 53. Andamento di pressione sonora e spettrogramma corrispondente relativi al canto di uccelli nel campo di frequenza 0-8000 Hz. Rilievo audio effettuato dalle 11.03.05 alle 11.03.45 del giorno 20 Maggio 2016.

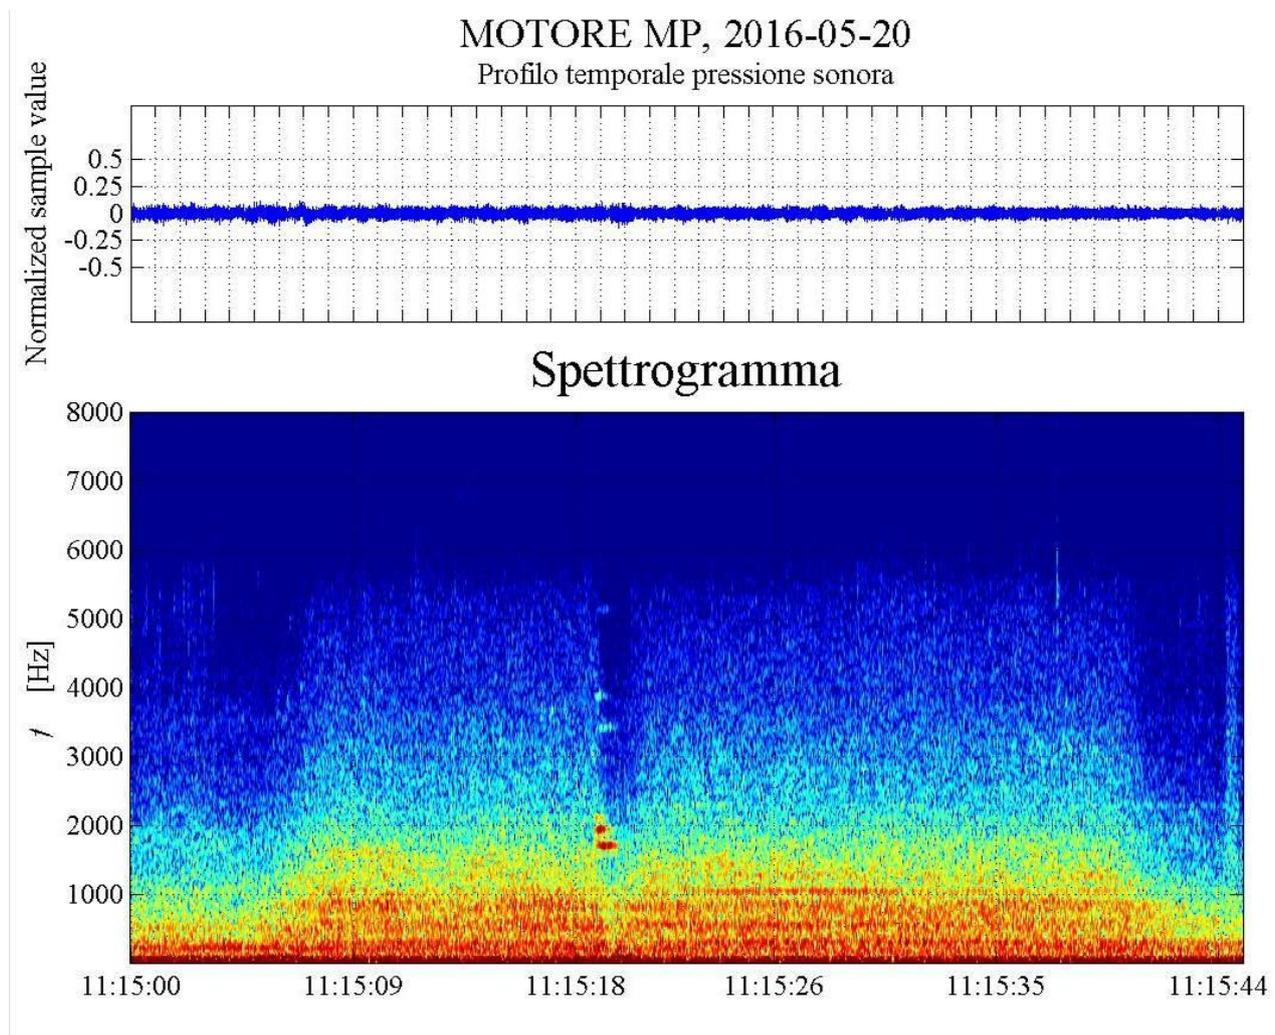
Figura 54. Andamento di pressione sonora e spettrogramma corrispondente relativi al rumore del motore di un motopontone nel campo di frequenza 0-8000 Hz. Rilievo audio effettuato dalle 11:15:00 alle 11:15:45 del giorno 20 Maggio 2016.

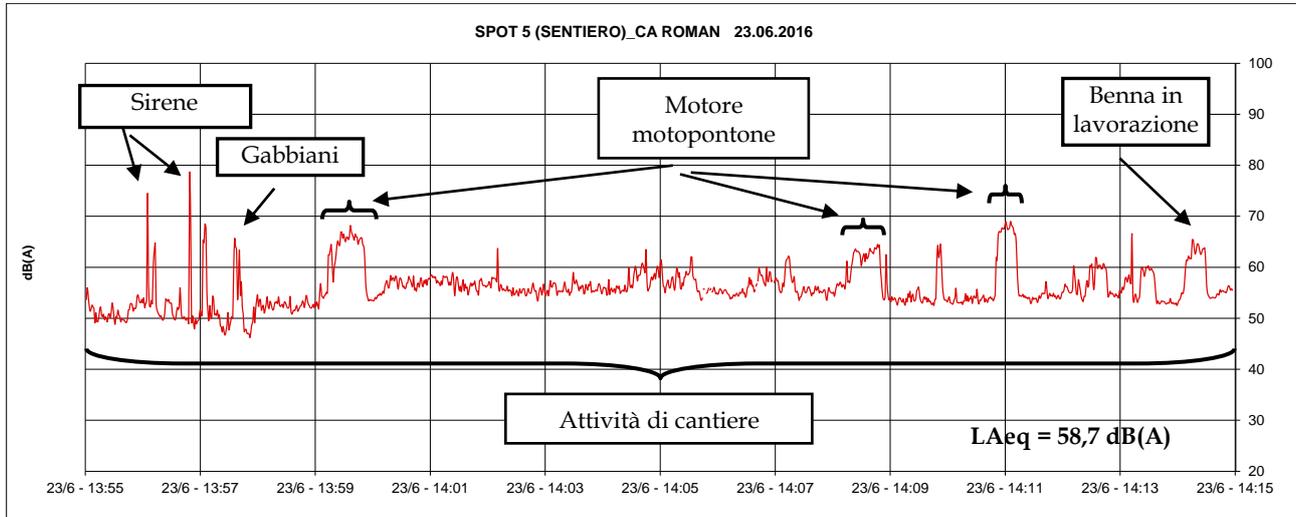
POSTAZIONE SPOT 5

Figura 55: Profilo temporale dei livelli al secondo nella postazione SPOT 5.

La registrazione è stata effettuata dalle 13:55 alle 14:15 lungo il sentiero, in prossimità della zona di lavorazione del porto rifugio. Gli eventi registrati riguardano diverse attività di cantiere: si tratta di lavorazioni più che altro a bordo dei motopontoni ormeggiati nel porto rifugio lato laguna e movimentazione degli stessi.

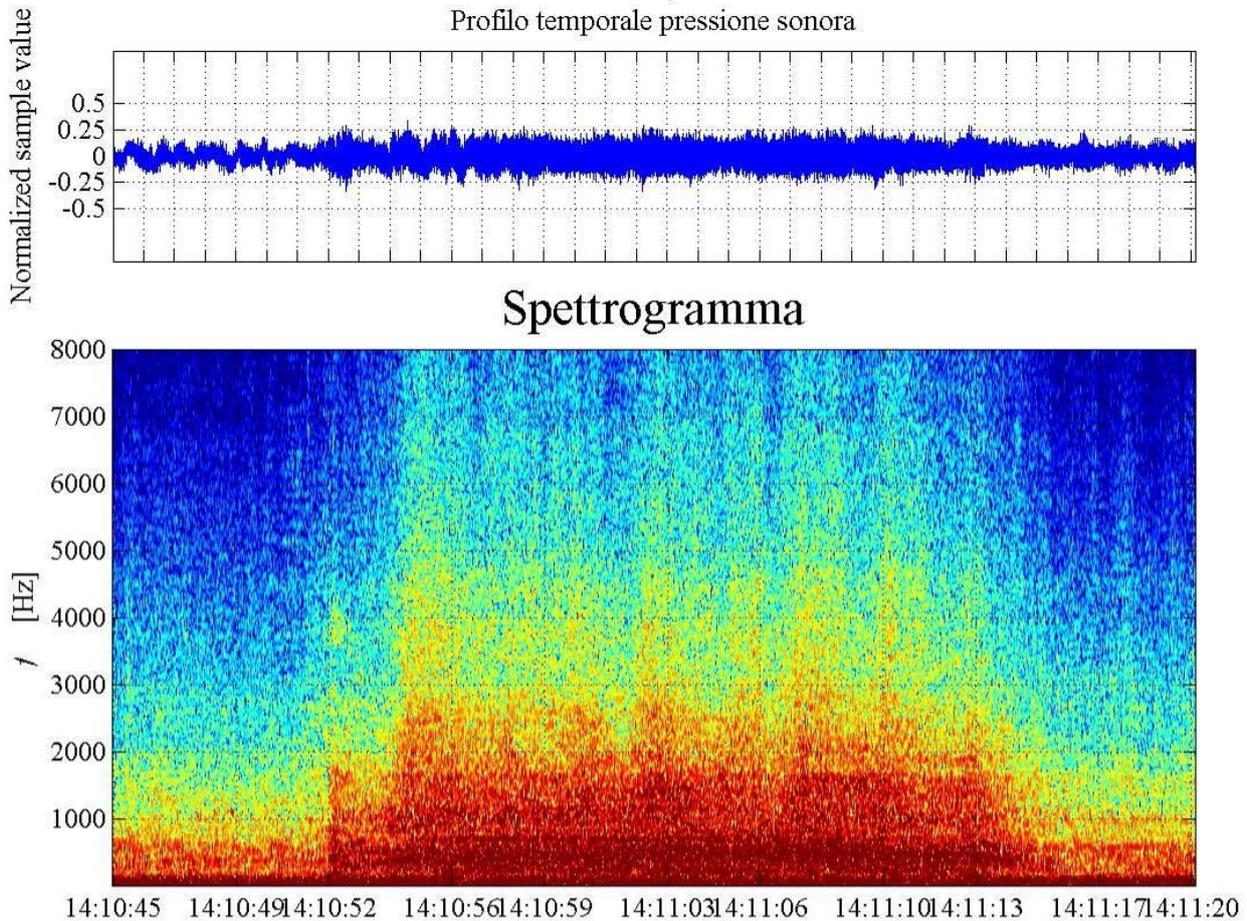
Figura 59. Andamento di pressione sonora e spettrogramma corrispondente relativi al rumore del motore di un motopontone nel campo di frequenza 0-8000 Hz. Rilievo audio effettuato dalle 14.10.45 alle 14.11.20 del giorno 23 Giugno 2016.

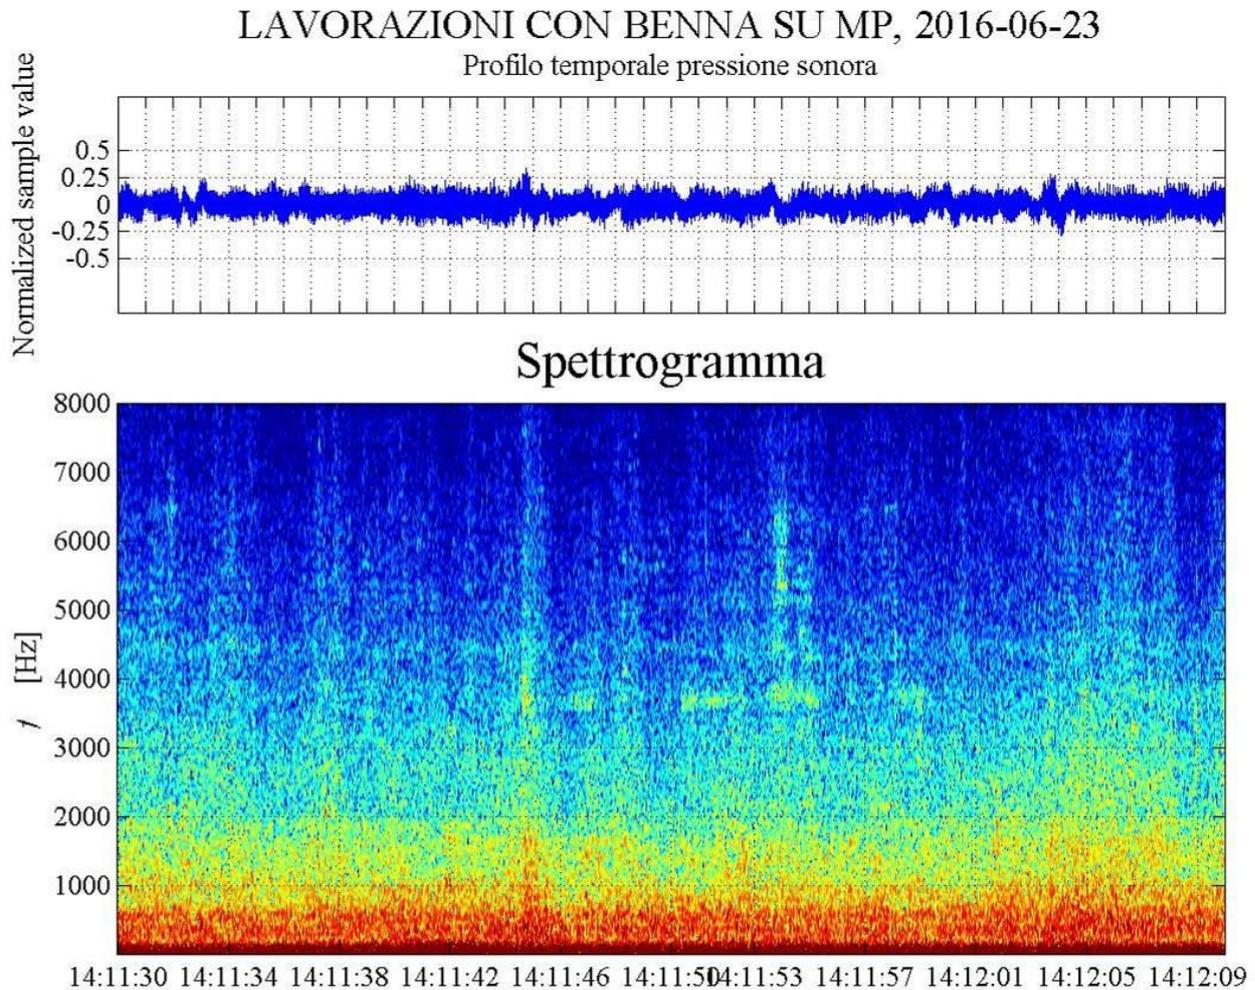
Figura 60. Andamento di pressione sonora e spettrogramma corrispondente relativi ad un'attività di cantiere nel campo di frequenza 0-8000 Hz. Rilievo audio effettuato dalle 14.11.30 alle 14.12.10 del giorno 23 Giugno 2016.

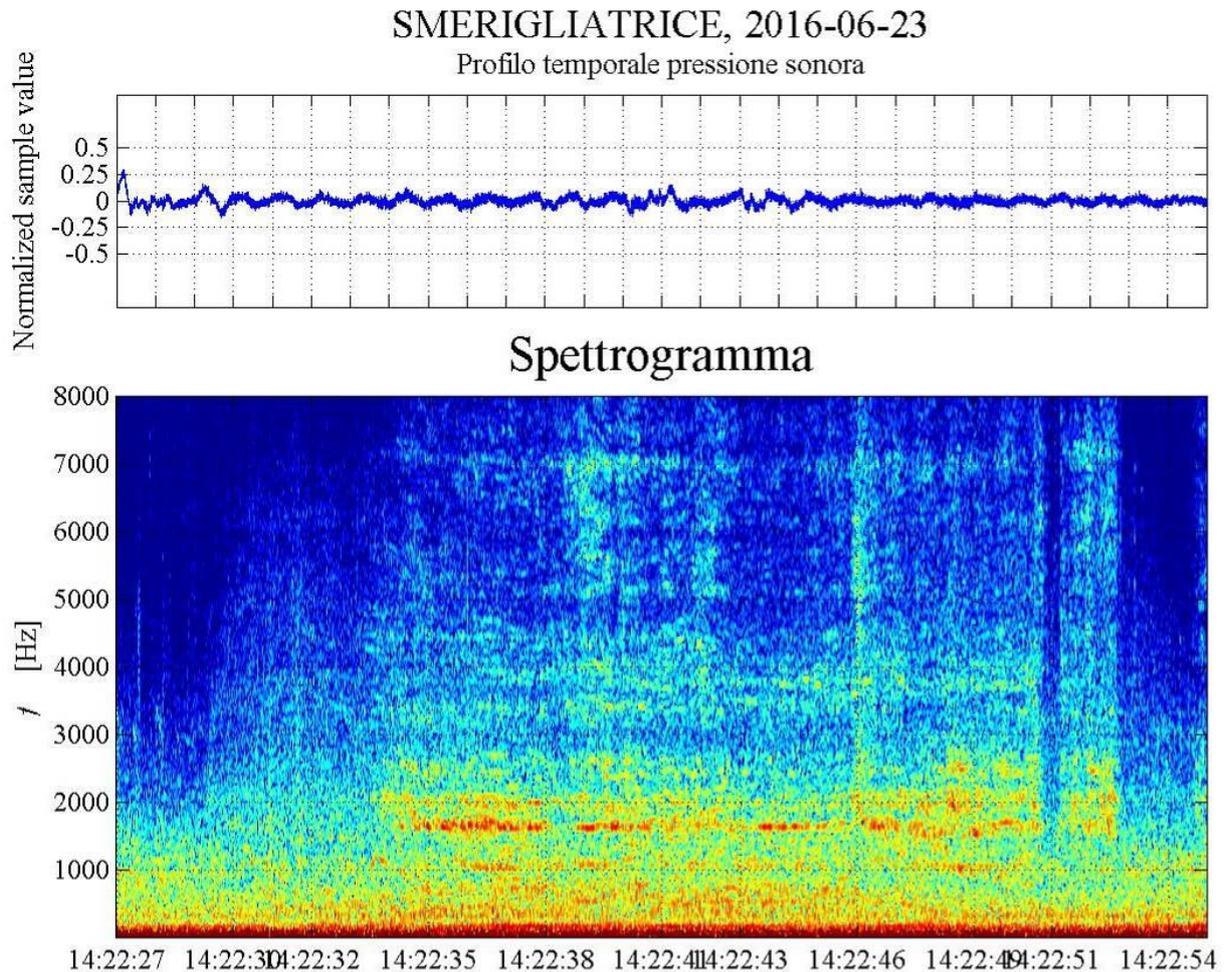
Figura 61. Andamento di pressione sonora e spettrogramma corrispondente relativi al rumore di una smerigliatrice nel campo di frequenza 0-8000 Hz. Rilievo audio effettuato dalle 14.22.27 alle 14.22.55 del giorno 23 Giugno 2016.

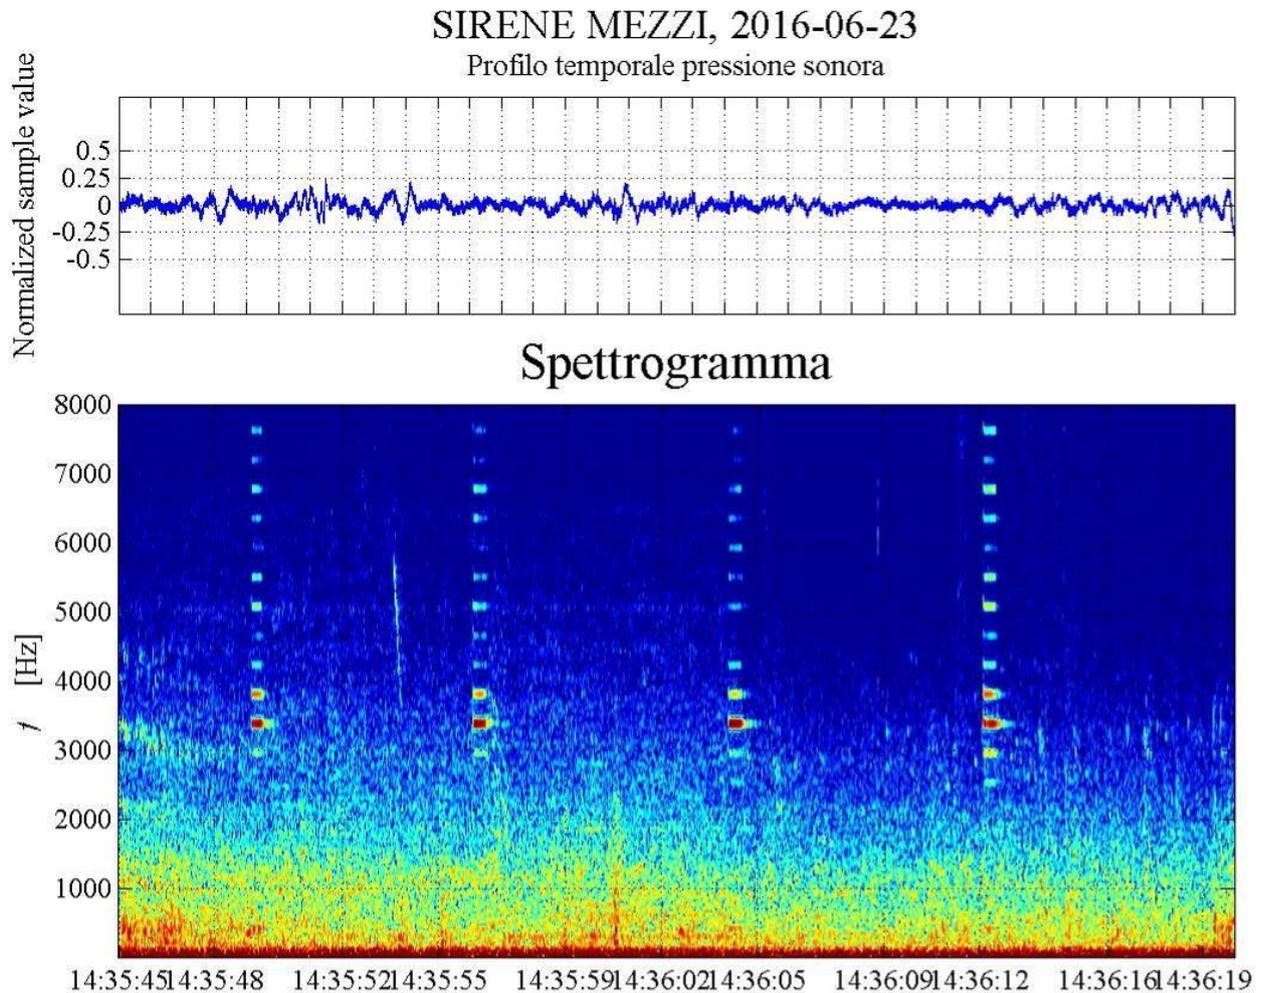
Figura 62. Andamento di pressione sonora e spettrogramma corrispondente relativi al suono di una sirena nel campo di frequenza 0-8000 Hz. Rilievo audio effettuato dalle 14.35.45 alle 14.36.20 del giorno 23 Giugno 2016.

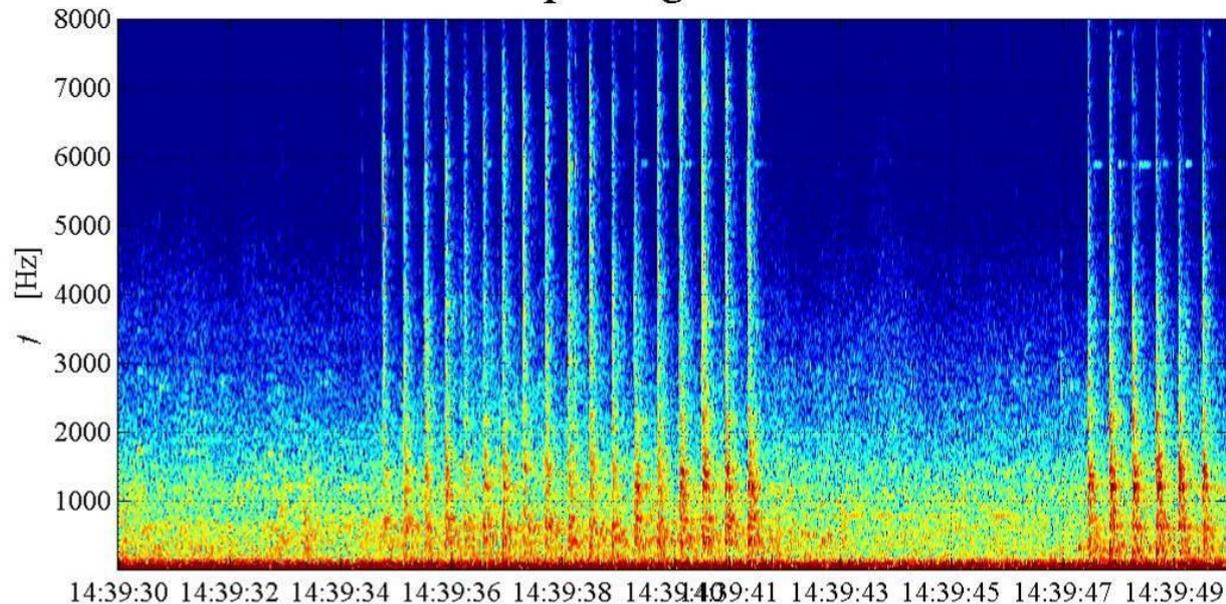
Figura 63. Andamento di pressione sonora e spettrogramma corrispondente relativi ad un'attività di cantiere (battitura) nel campo di frequenza 0-8000 Hz. Rilievo audio effettuato dalle 14.39.30 alle 14.39.50 del giorno 23 Giugno 2016.

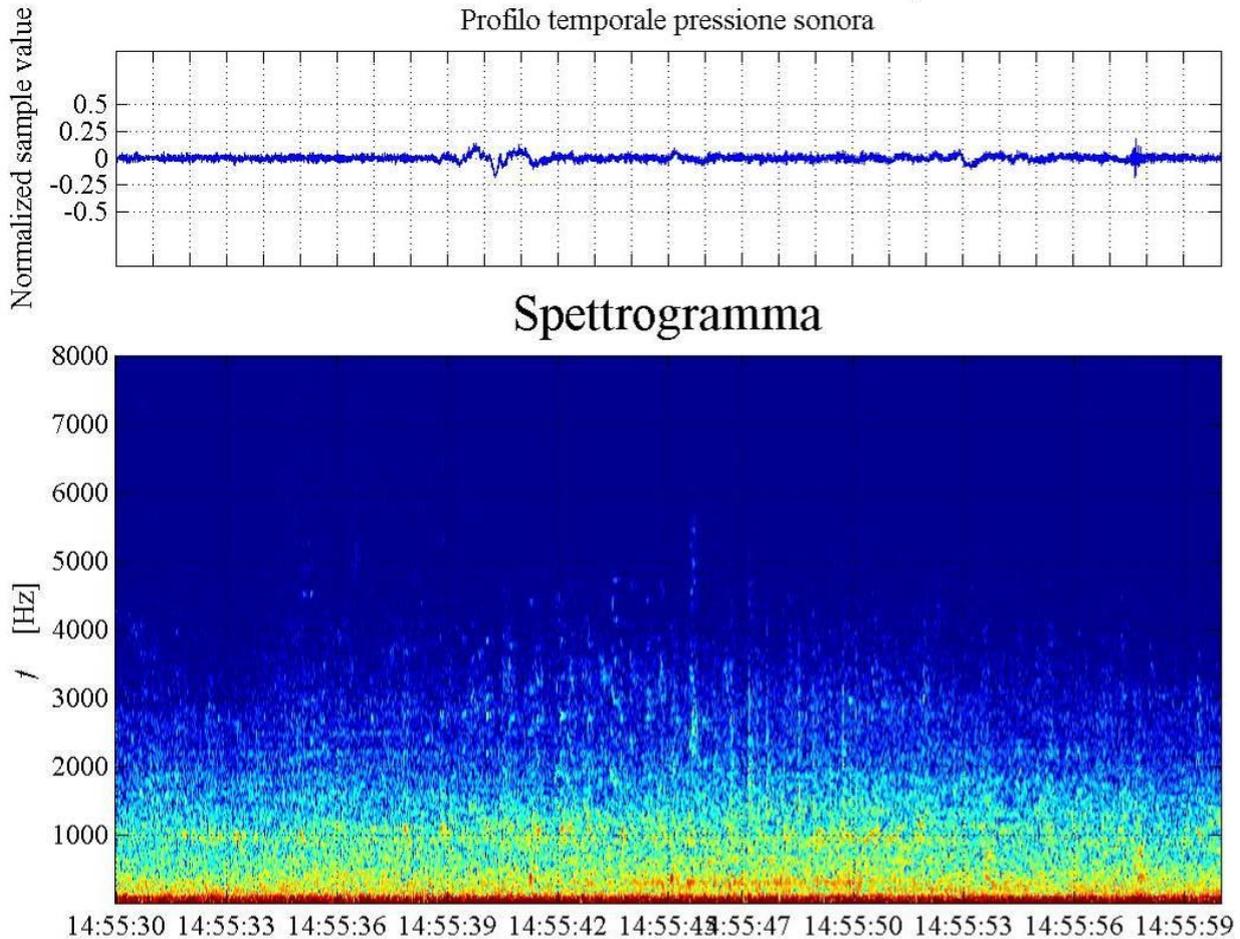
Figura 64. Andamento di pressione sonora e spettrogramma corrispondente relativi ad un'attività di cantiere nel campo di frequenza 0-8000 Hz. Rilievo audio effettuato dalle 14.55.30 alle 14.56.00 del giorno 23 Giugno 2016.

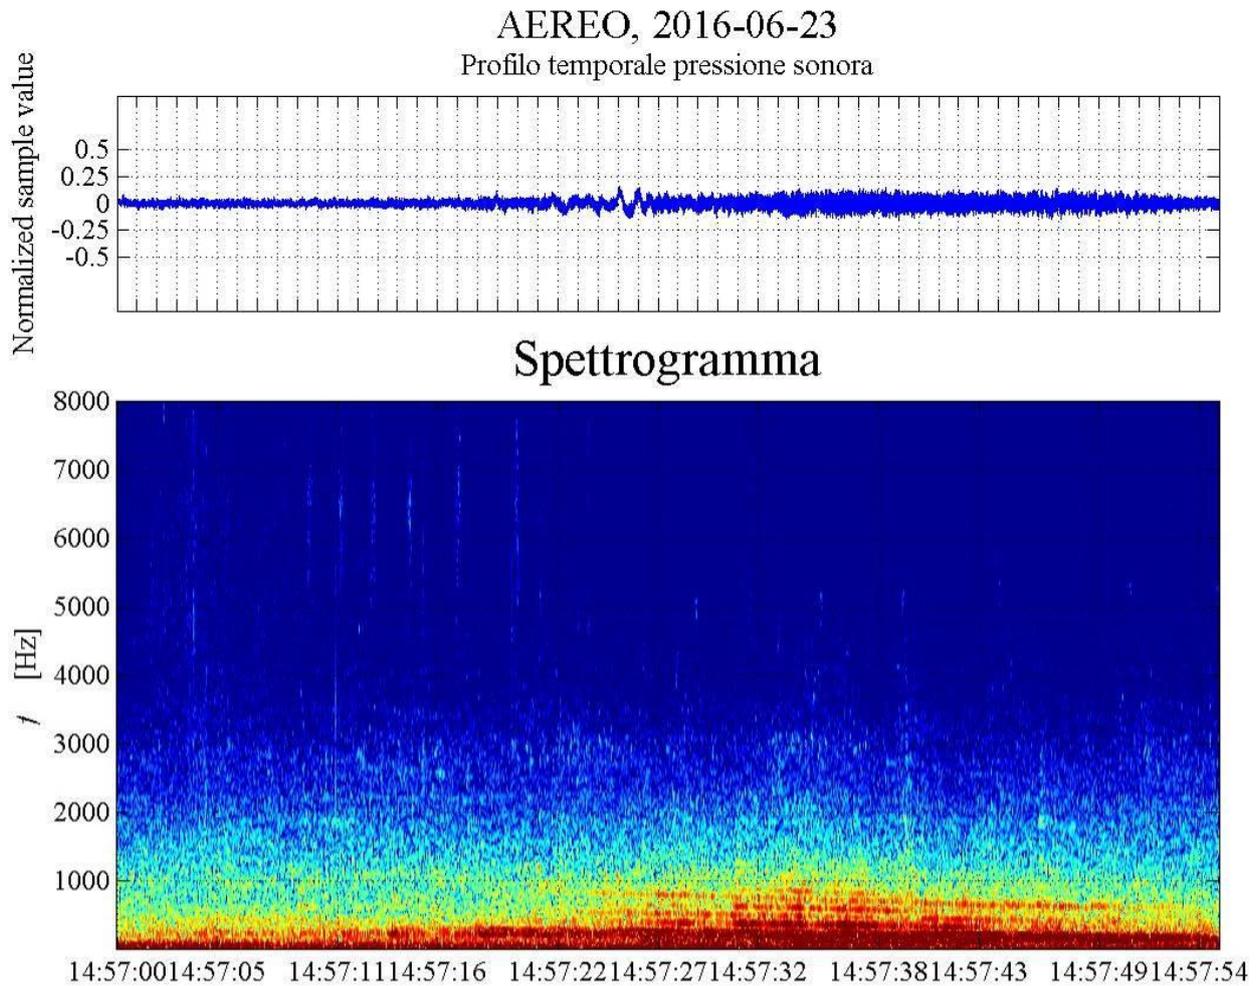
Figura 65. Andamento di pressione sonora e spettrogramma corrispondente relativi al passaggio di un elicottero nel campo di frequenza 0-8000 Hz. Rilievo audio effettuato dalle 14.57.00 alle 14.57.55 del giorno 23 Giugno 2016.

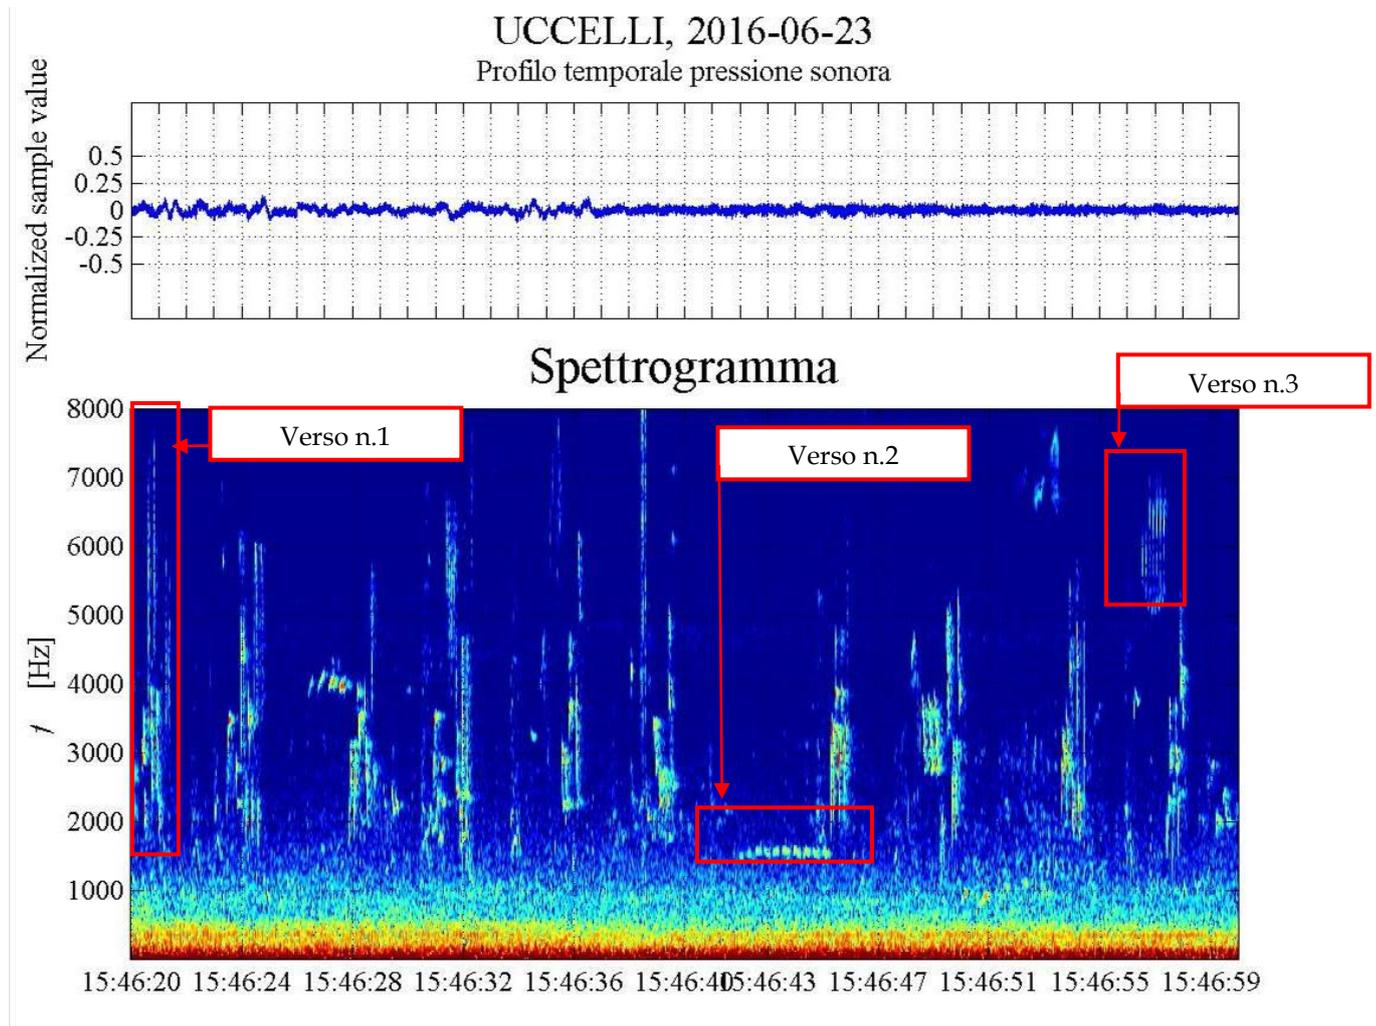
Figura 66. Andamento di pressione sonora e spettrogramma corrispondente relativi al canto di uccelli nel campo di frequenza 0-8000 Hz. Rilievo audio effettuato dalle 15.46.20 alle 15.47.00 del giorno 20 Maggio 2016.

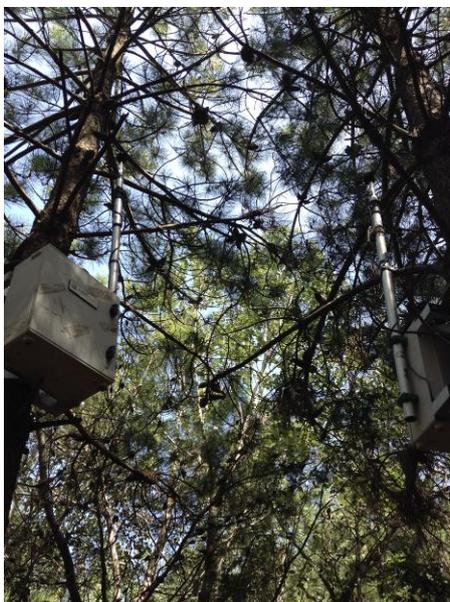
Figura 67. Foto delle due centraline: a destra, la centralina di misura; a sinistra, la centralina per le registrazioni audio.

La strumentazione è costituita da un fonometro 01dB modello CUBE, un'antenna con tre porte (WiFi, 3G, GPS) collegate al fonometro, utilizzate per la trasmissione dati in tempo reale ad un database, da cui è possibile scaricare i dati audio per la successive rielaborazioni; inoltre, tali sistemi di connessione permettono un controllo totale dello strumento da remoto. È possibile, in tal modo, accedere alle impostazioni dello strumento oltre a visualizzare in tempo reale i parametri misurati.

La centralina utilizzata per la parte audio è stata montata su un albero adiacente alla postazione CAROMA1; in tal modo, è stato possibile avere un riscontro audio e associarlo a quello visibile nei sonogrammi della vicina centralina di monitoraggio.

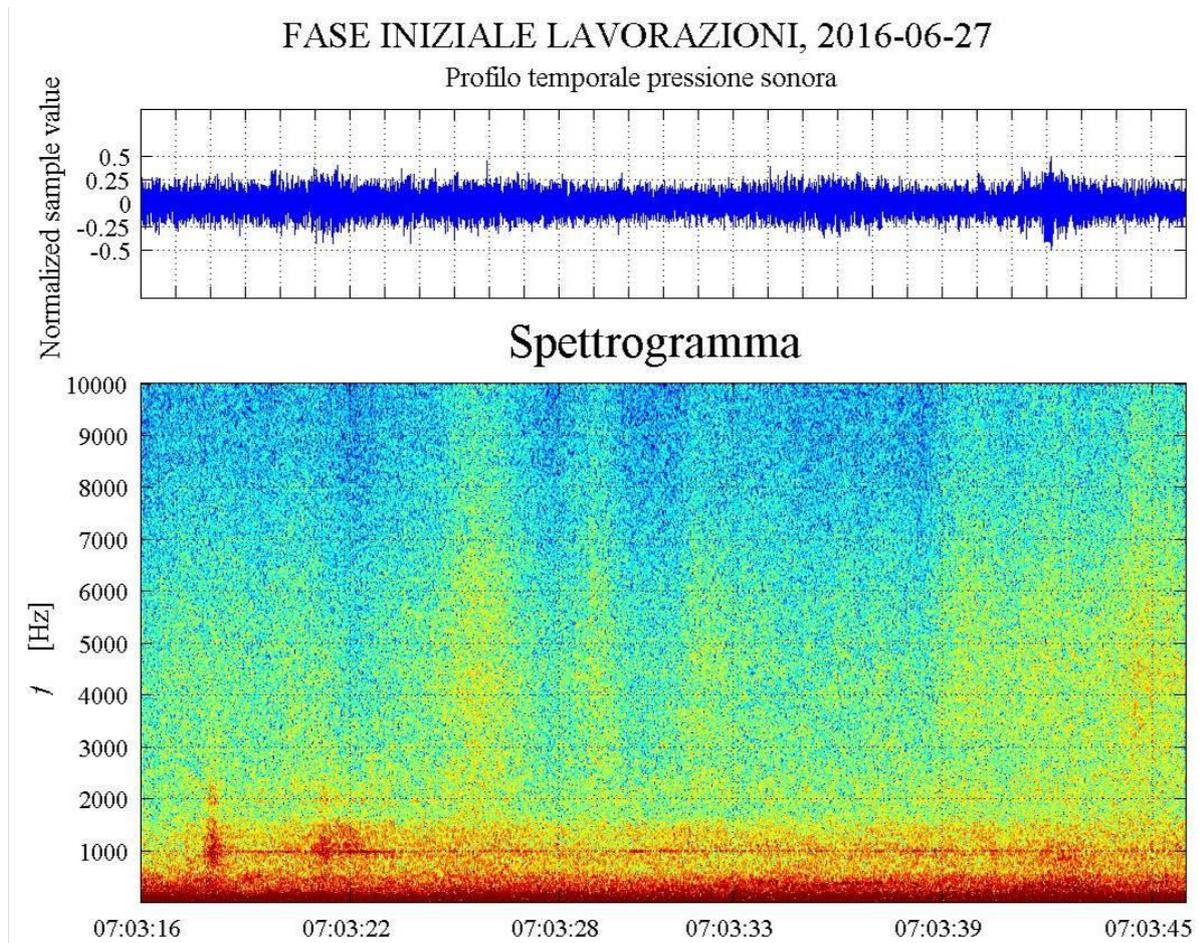
Lo spettrogramma riporta il rumore relativo alla fase iniziale delle lavorazioni nei pressi della spalla nord, confermato dalla registrazione audio. Lo spettro del rumore appare abbastanza uniforme dalle medie alle alte frequenze (lo spettrogramma riporta il campo di frequenza da 0 a 10000 Hz), con intensità maggiore alle frequenze medio-basse (rumore del motore dei motopontoni).
