Progetto **STUDIO B.6.72 B/12**

**ATTIVITÀ DI RILEVAMENTO PER IL  
MONITORAGGIO DEGLI EFFETTI PRODOTTI  
DALLA COSTRUZIONE DELLE OPERE ALLE  
BOCCHES LAGUNARI**

Documento **MACROATTIVITÀ: RILIEVI DI DETTAGLIO IN  
PRATERIE PARTICOLARMENTE ESPOSTE AGLI  
INTERVENTI DI CANTIERE  
RAPPORTO FINALE**

Emissione **1 Luglio 2017**

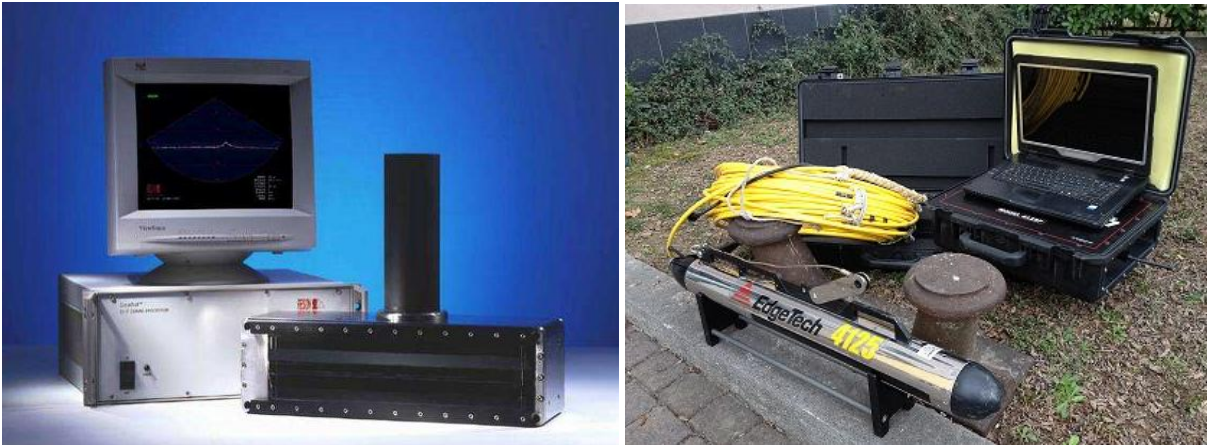
Figura 2.7. A sinistra è riportata una immagine del sistema Multibeam- Echosounder mentre, a destra, quella del Side Scan Sonar.

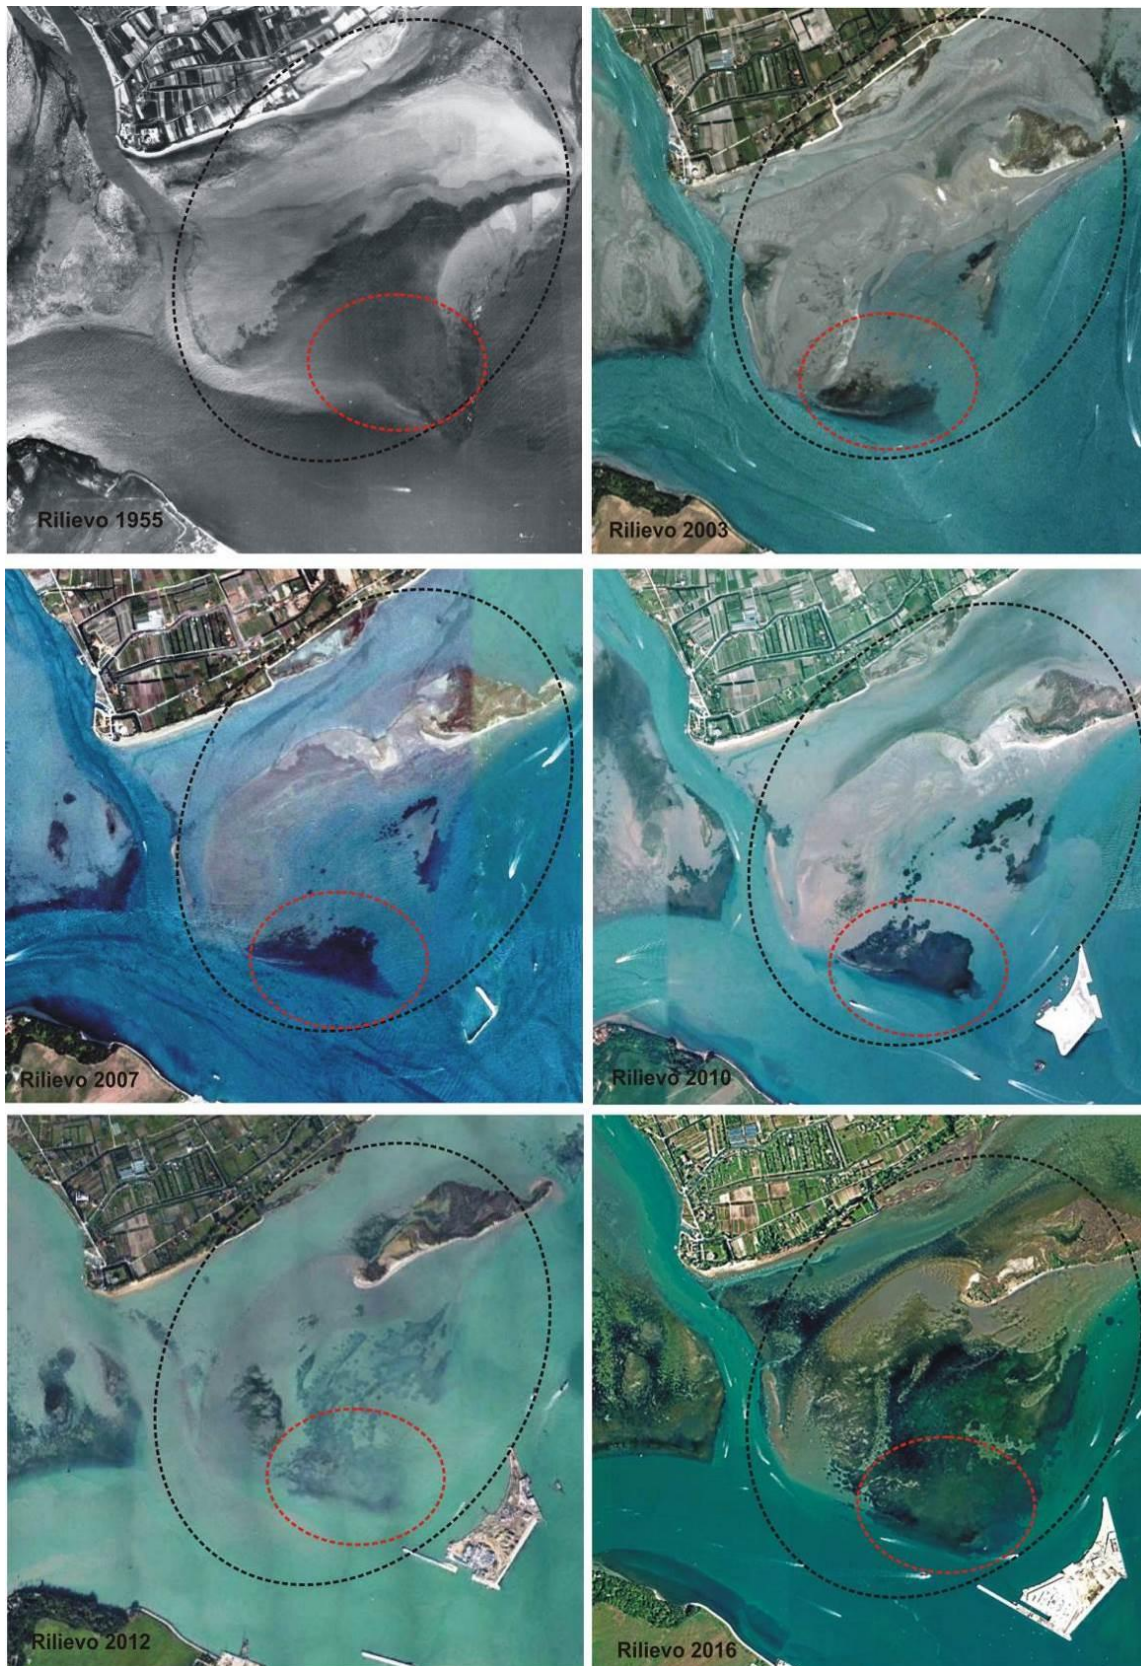
Figura 3.4. Rilievo fotografico della prateria del Bacan tra il 1955 e 2016. La linea tratteggiata in nero racchiude l'area dove negli ultimi anni sono state evidenziate significative dinamiche colonizzative; l'area tratteggiata in rosso è quella di maggiore interesse per le modifiche morfologiche apportate alla bocca.

marginale della prateria maggiormente esposta per le modifiche morfologiche apportate alla bocca (area cerchiata in rosso).

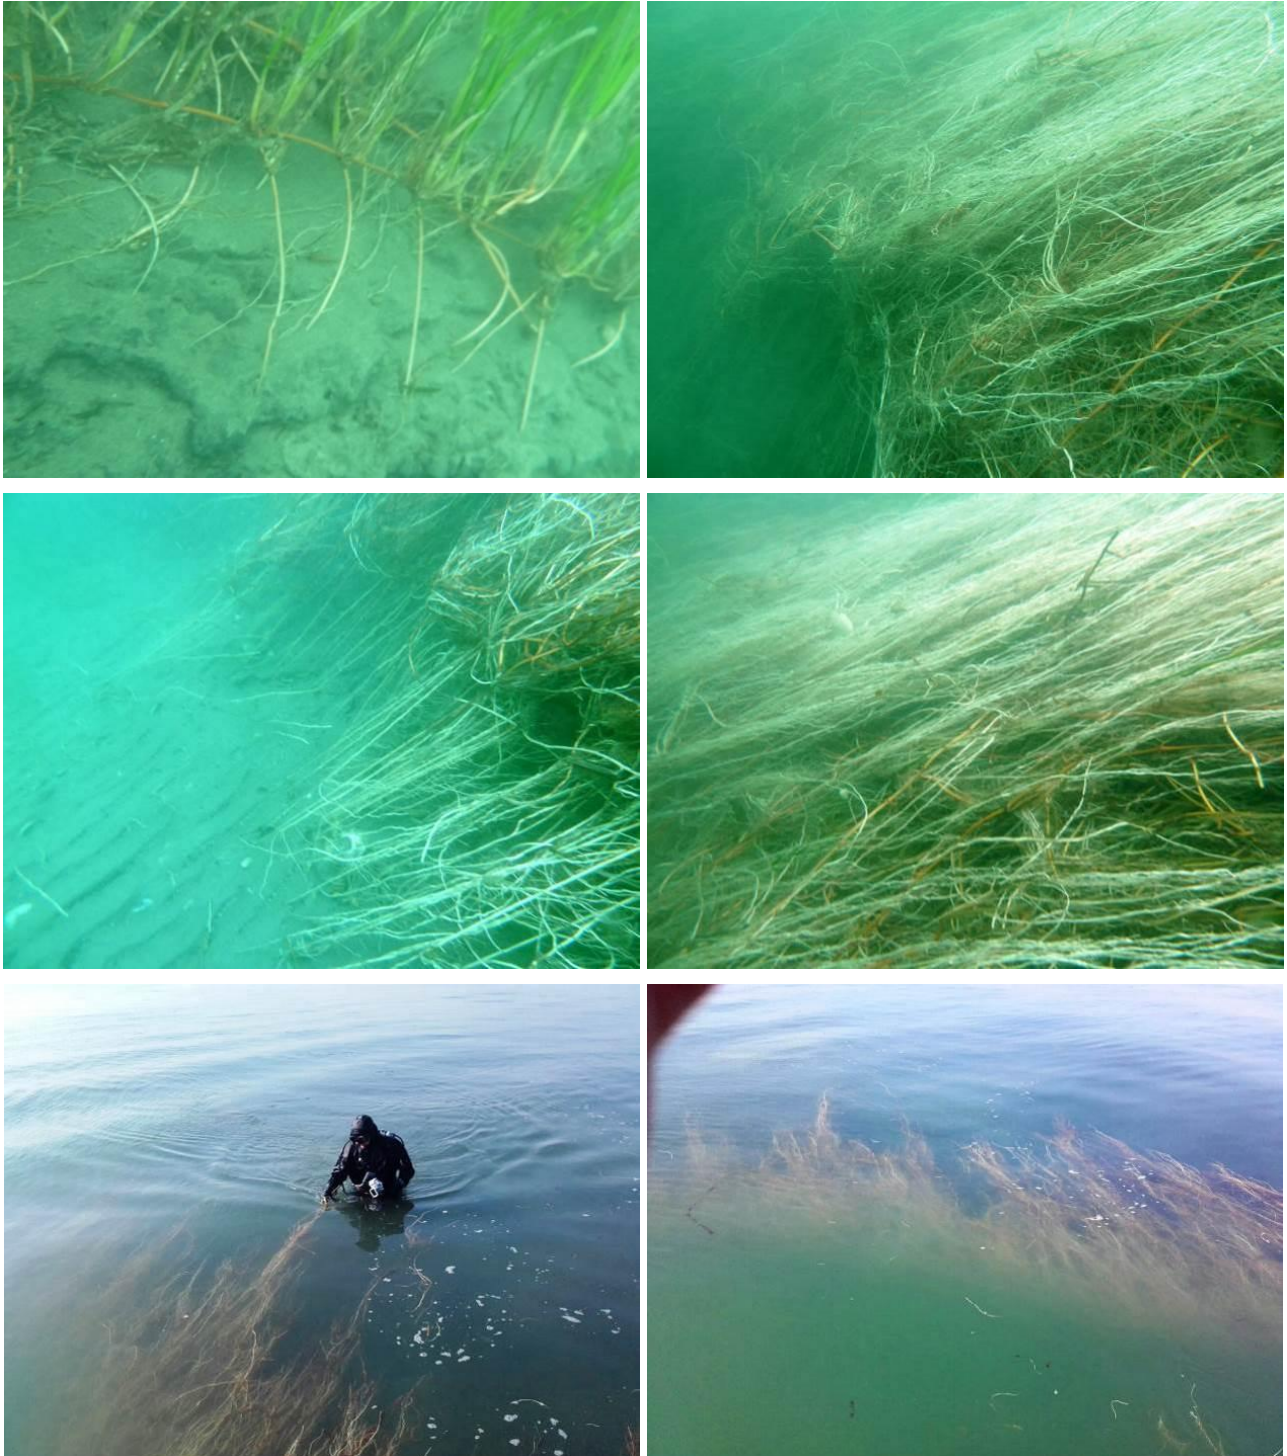
Figura 3.6. Immagini relative al settore B del margine: in alto e al centro, scatti fotografici relativi a situazioni di marcata erosione del fondale e sulle fanerogame marine con evidente esposizione di radici e rizomi lunghi anche 2 m; in basso scatti fotografici dalla superficie dove si possono scorgere i rizomi di *Cymodocea* scalzati dal sedimento.

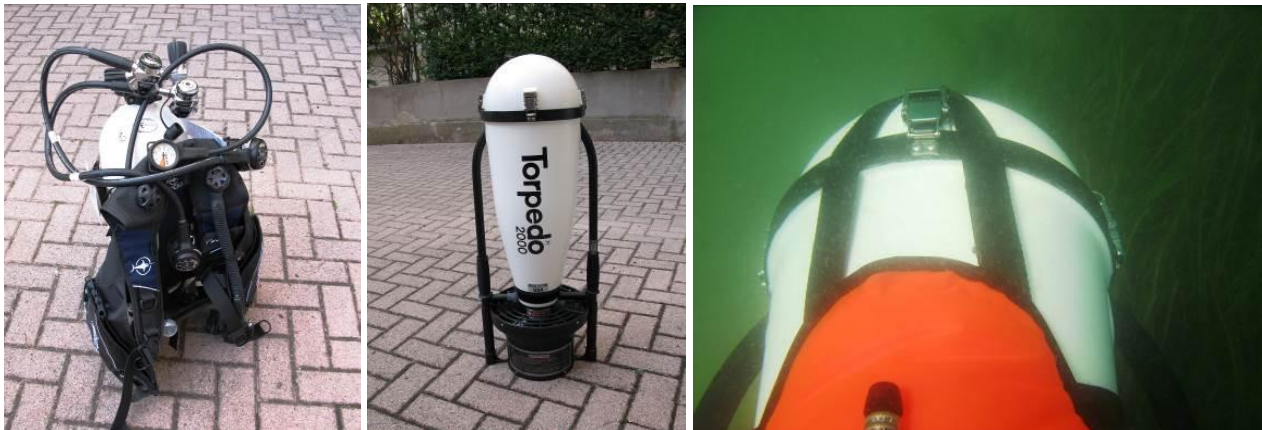
Figura 3.7. Attrezzatura subacquea impiegata nei rilievi del margine della prateria: a sinistra equipaggiamento standard FIPSAS composto da una bombola, jacket, due erogatori e un manometro; al centro e a destra veicolo elettrico per il trascinamento dei subacquei.

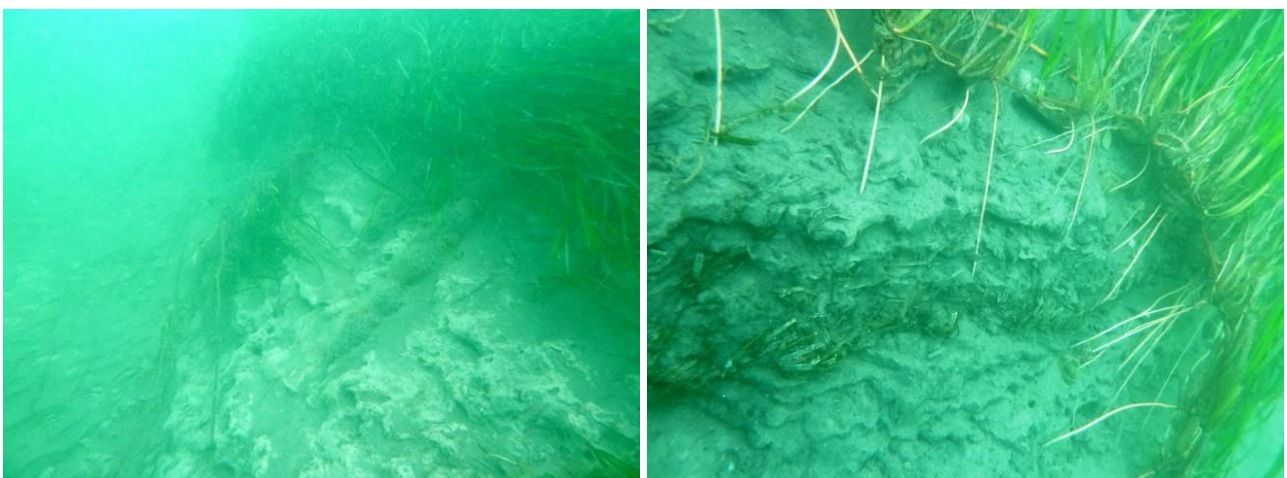
Figura 3.11. Margine della prateria nel settore B: la vicinanza al canale e l'elevata velocità della corrente determina l'allontanamento della frazione sabbiosa e la messa a nudo della frazione del margine del canale più coesiva (limoso-argilloso).

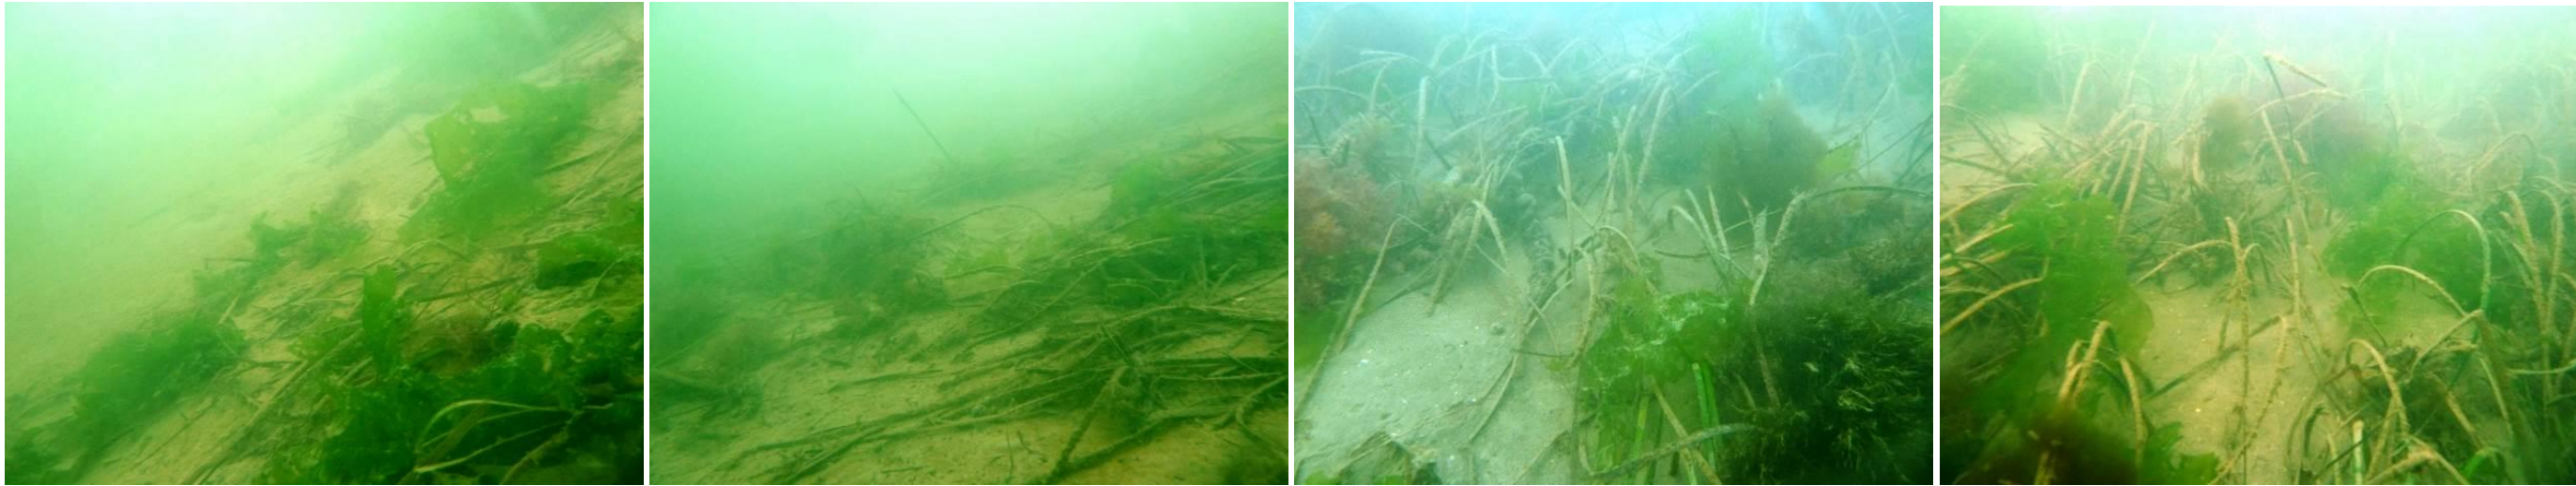
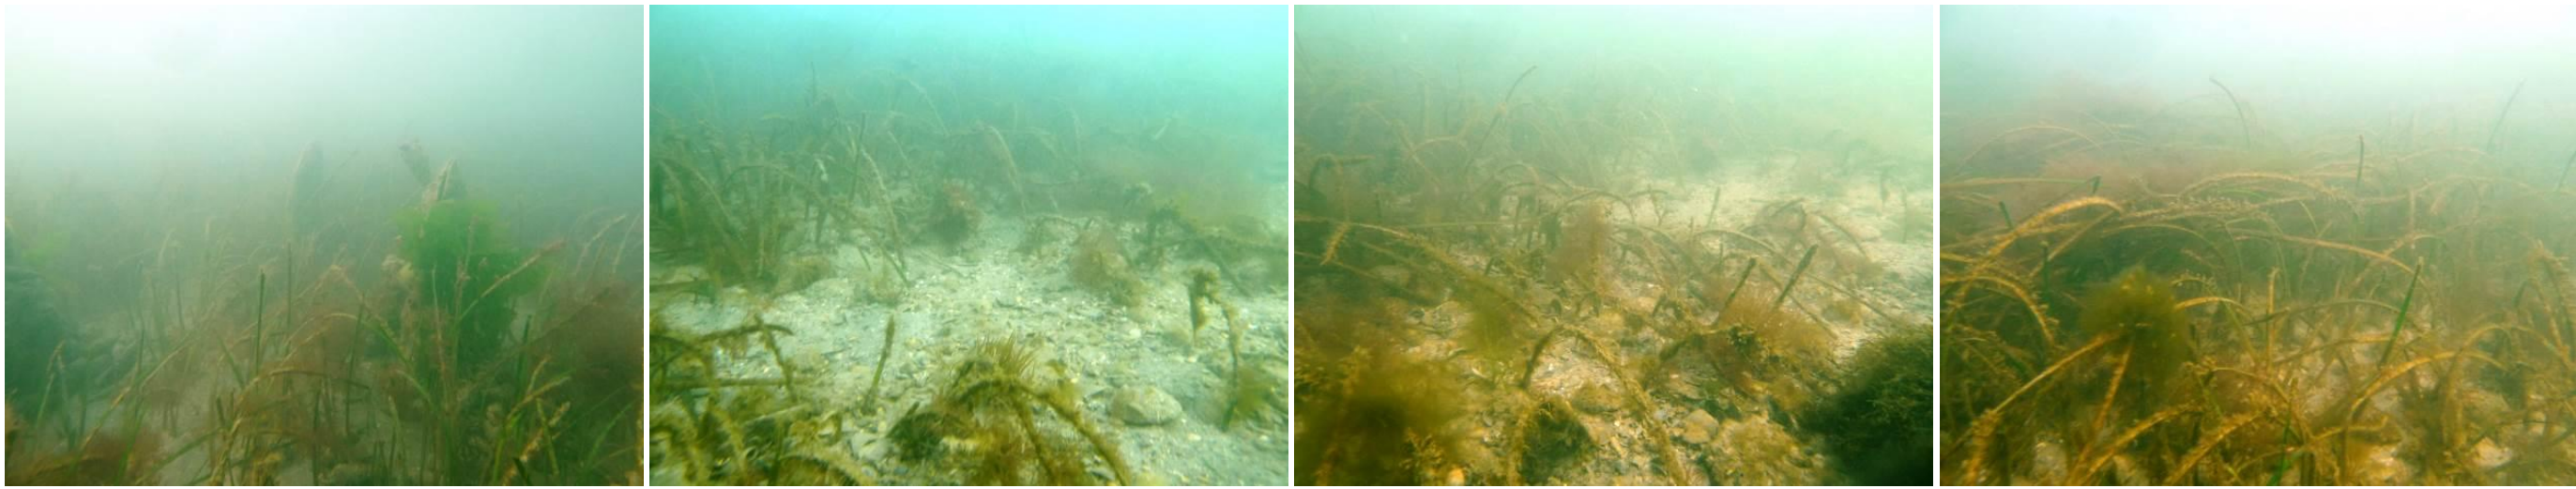
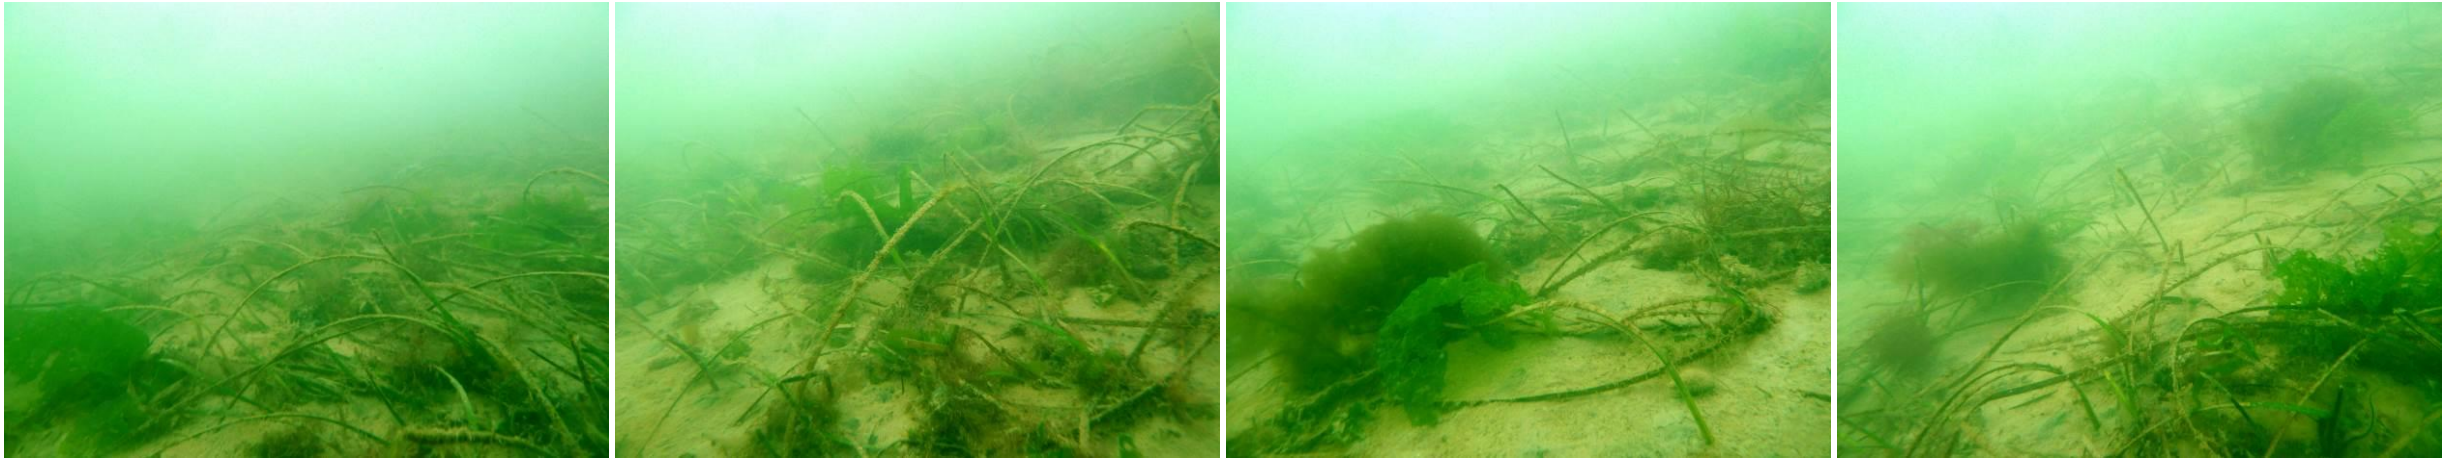
Figura 3.15. Margine S. Andrea - transetto 1+50.

Figura 3.16. Margine S. Andrea - transetto 4+50.

Figura 3.17. Margine S. Andrea - transetto 7+00.

Figura 3.18. Margine S. Andrea - transetto 10+00.

In relazione ai 4 transetti, nelle figure 3.15-3.18 sono riportati i profili come ricostruzioni acustiche 3D e rendering oltre ad immagini scattate in immersione in corrispondenza del margine della prateria.

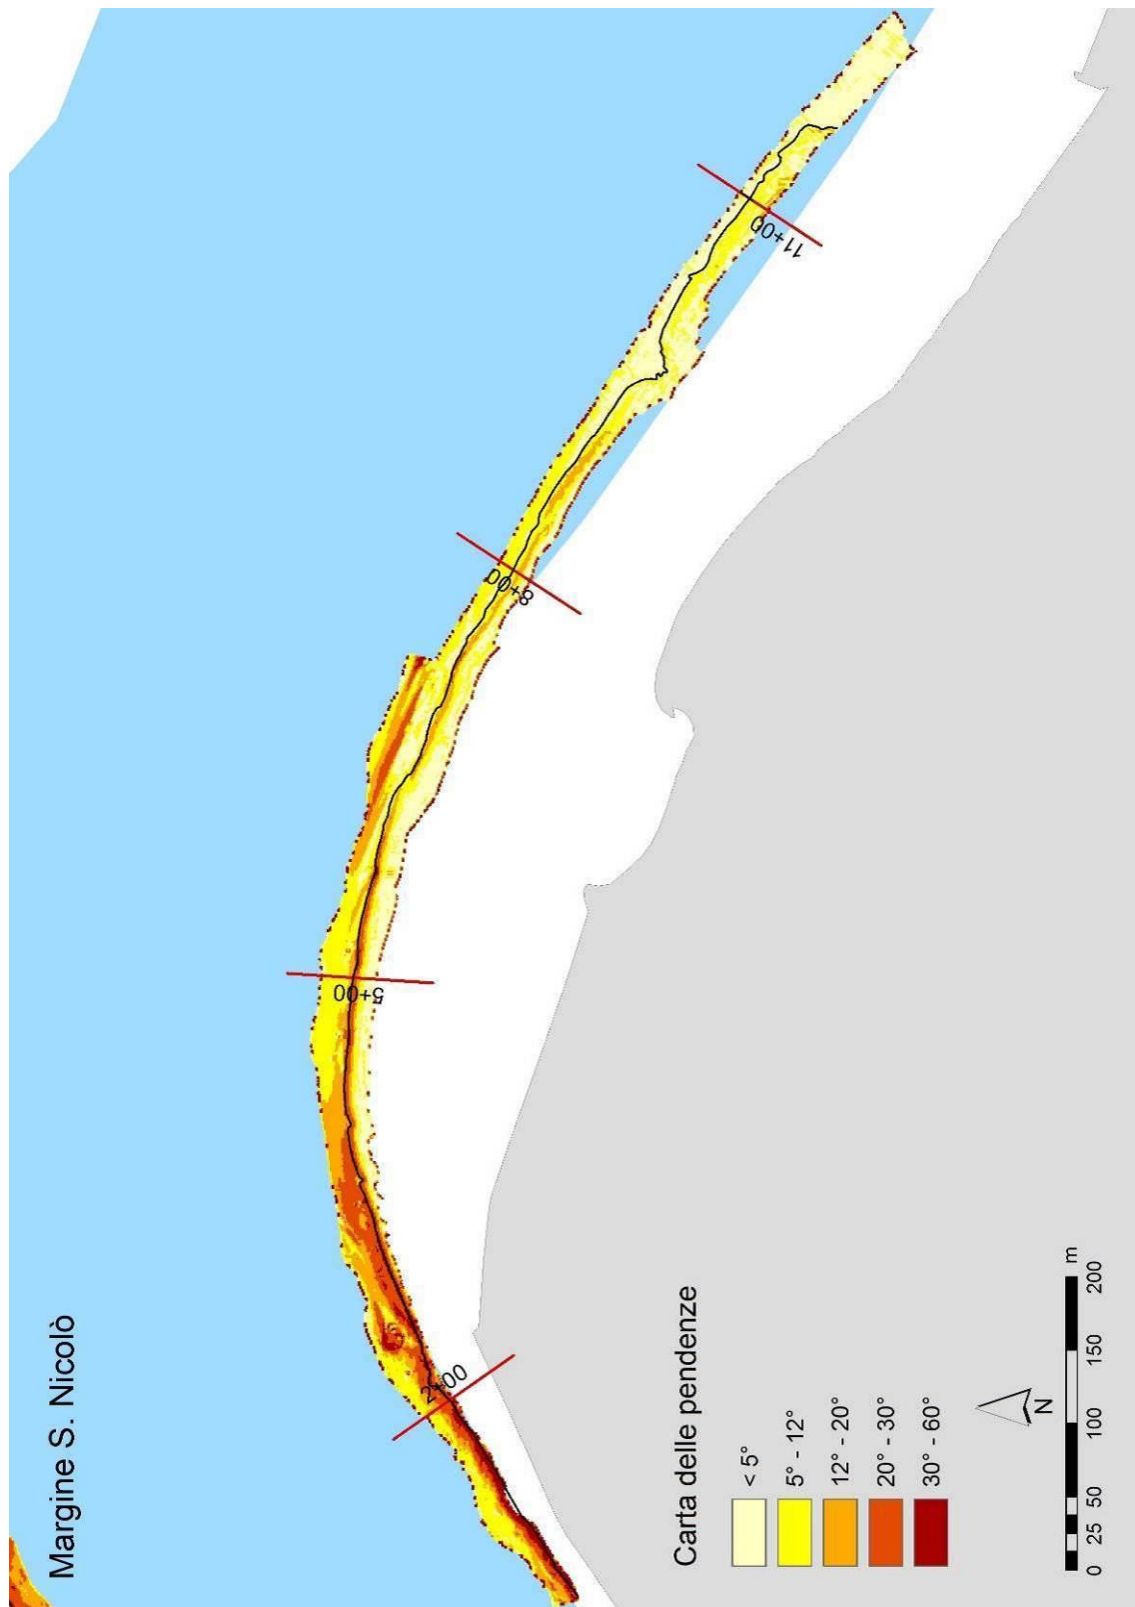
Figura 3.20. Rappresentazione delle pendenze del margine della prateria S. Nicolò posta sul bordo del canale di S. Nicolo. Oltre al limite sono riportate anche le quote batimetriche per una fascia di circa 30 m ed il profilo dei 4 transetti più significativi.

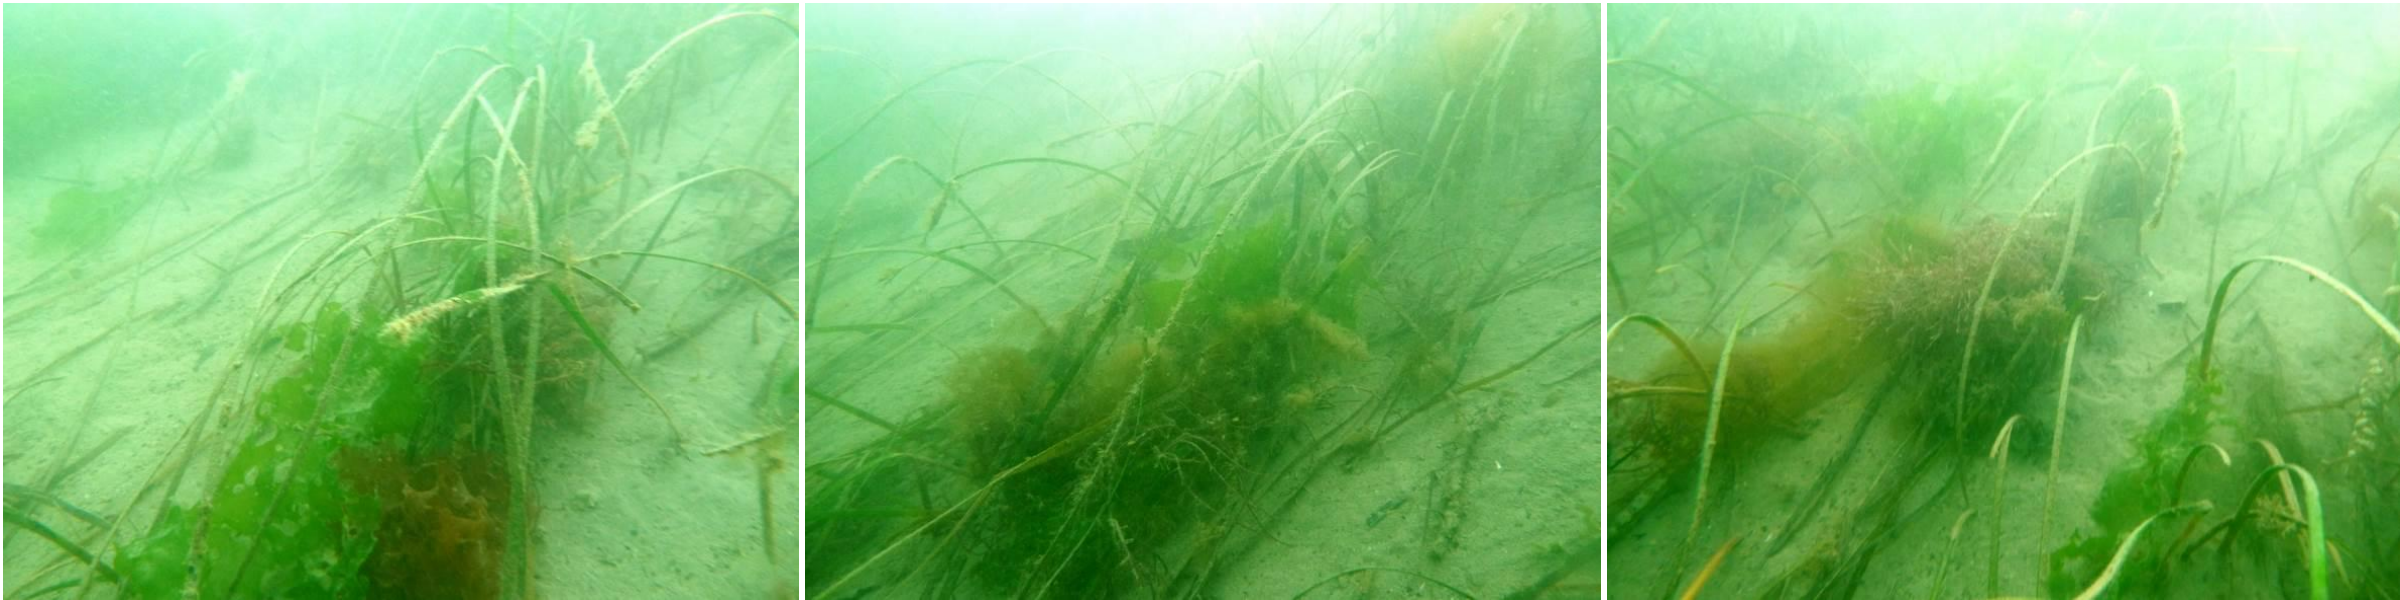
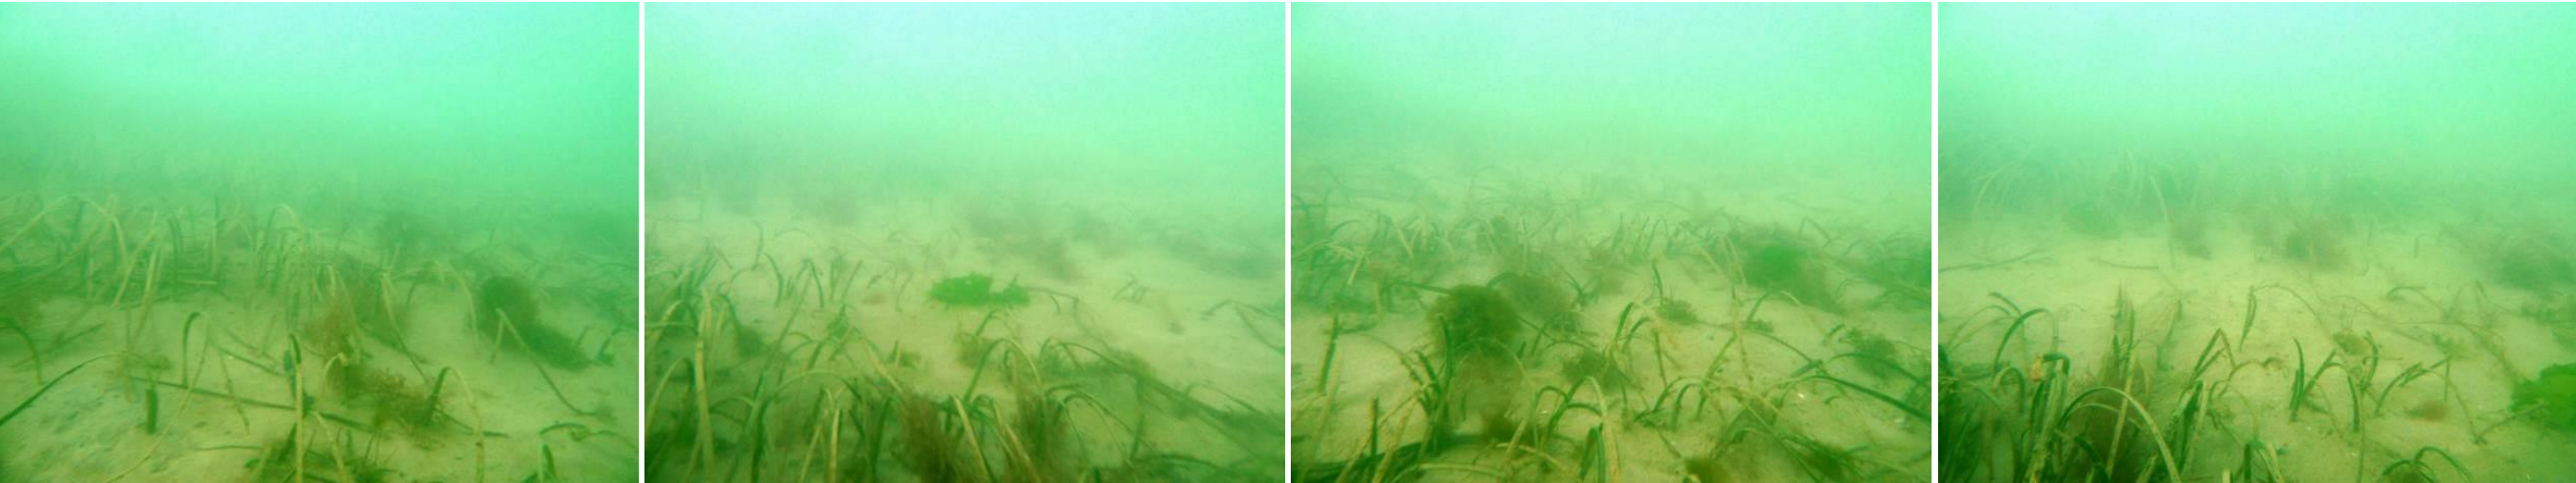
Figura 3.22. Margine S. Nicolò - transetto 2+00.

Figura 3.23. Margine S. Nicolò - transetto 5+00.

Figura 3.24. Margine S. Nicolò - transetto 8+00.

Figura 3.25. Margine S. Nicolò - transetto 11+00.

In relazione ai 4 transetti tipo, nelle figure 3.22-3.25 sono riportati per ognuno i profili batimetrici come immagini 3D realizzate sulla base dell'elaborazione dei dati acustici e come ricostruzione rendering. A queste si aggiungono alcune immagini scattate in immersione in corrispondenza del margine della prateria.

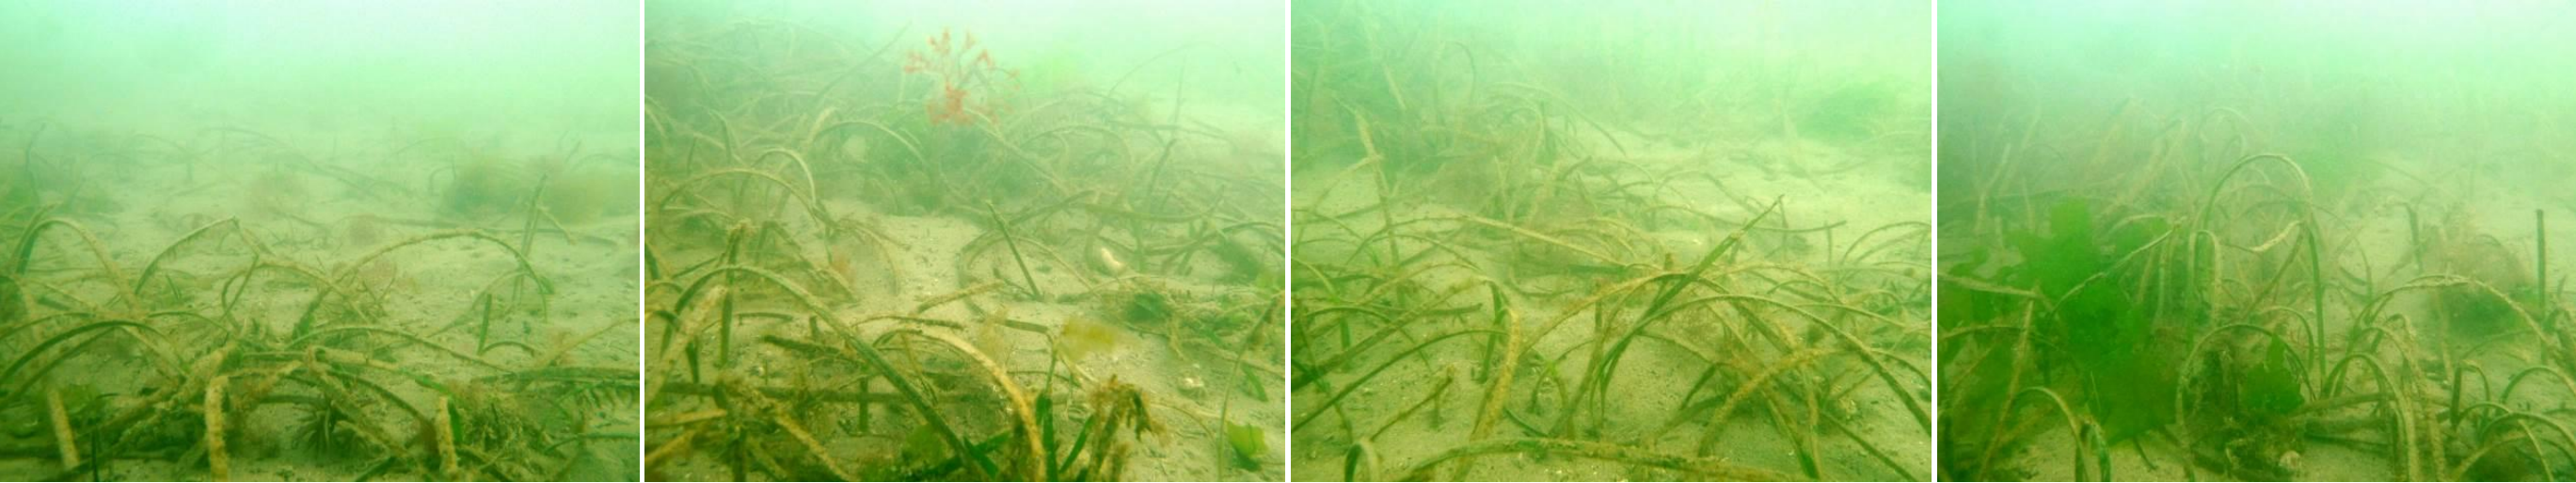
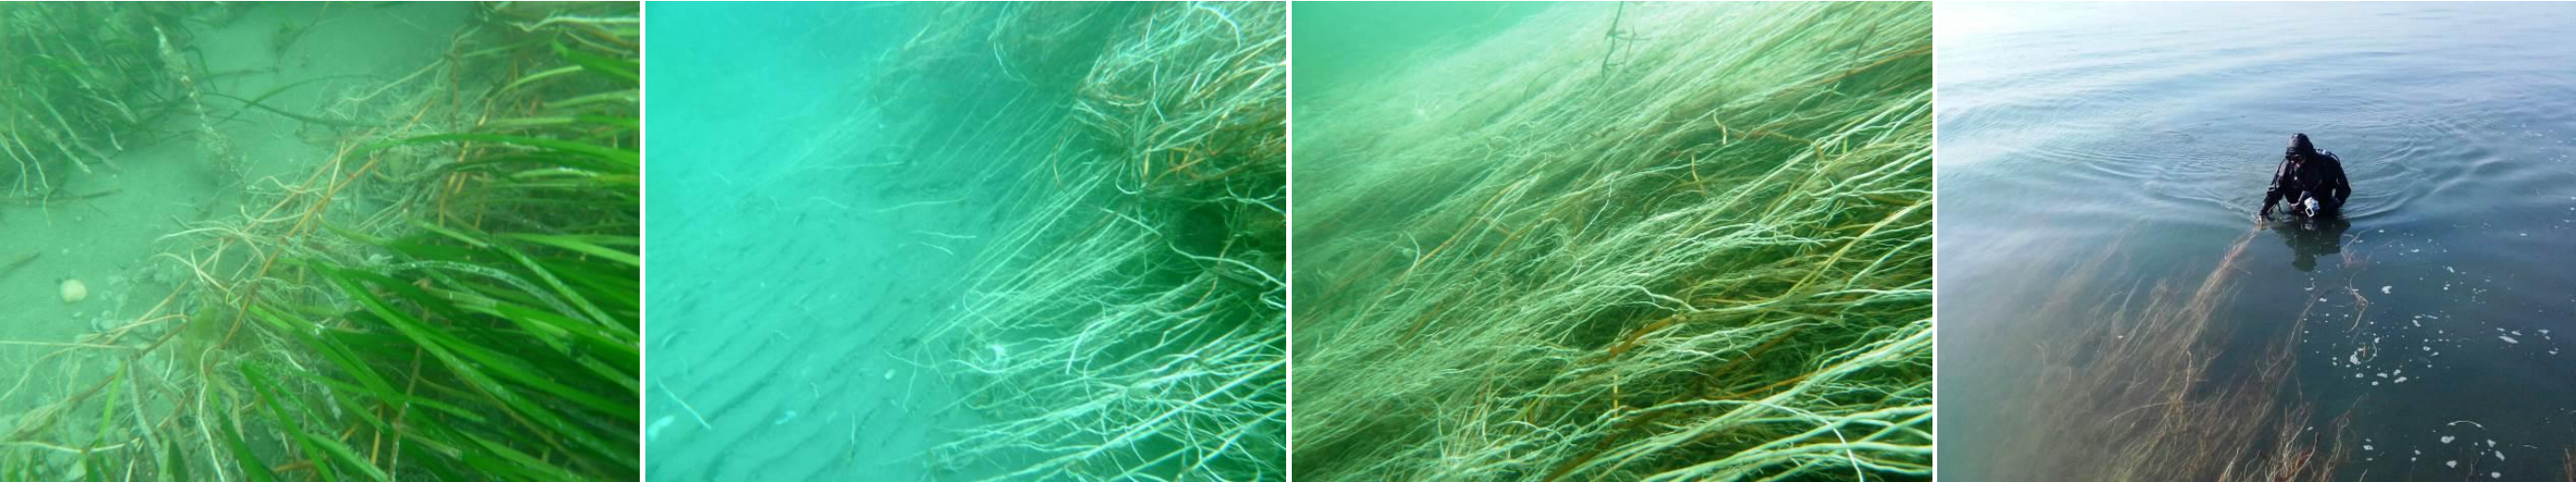
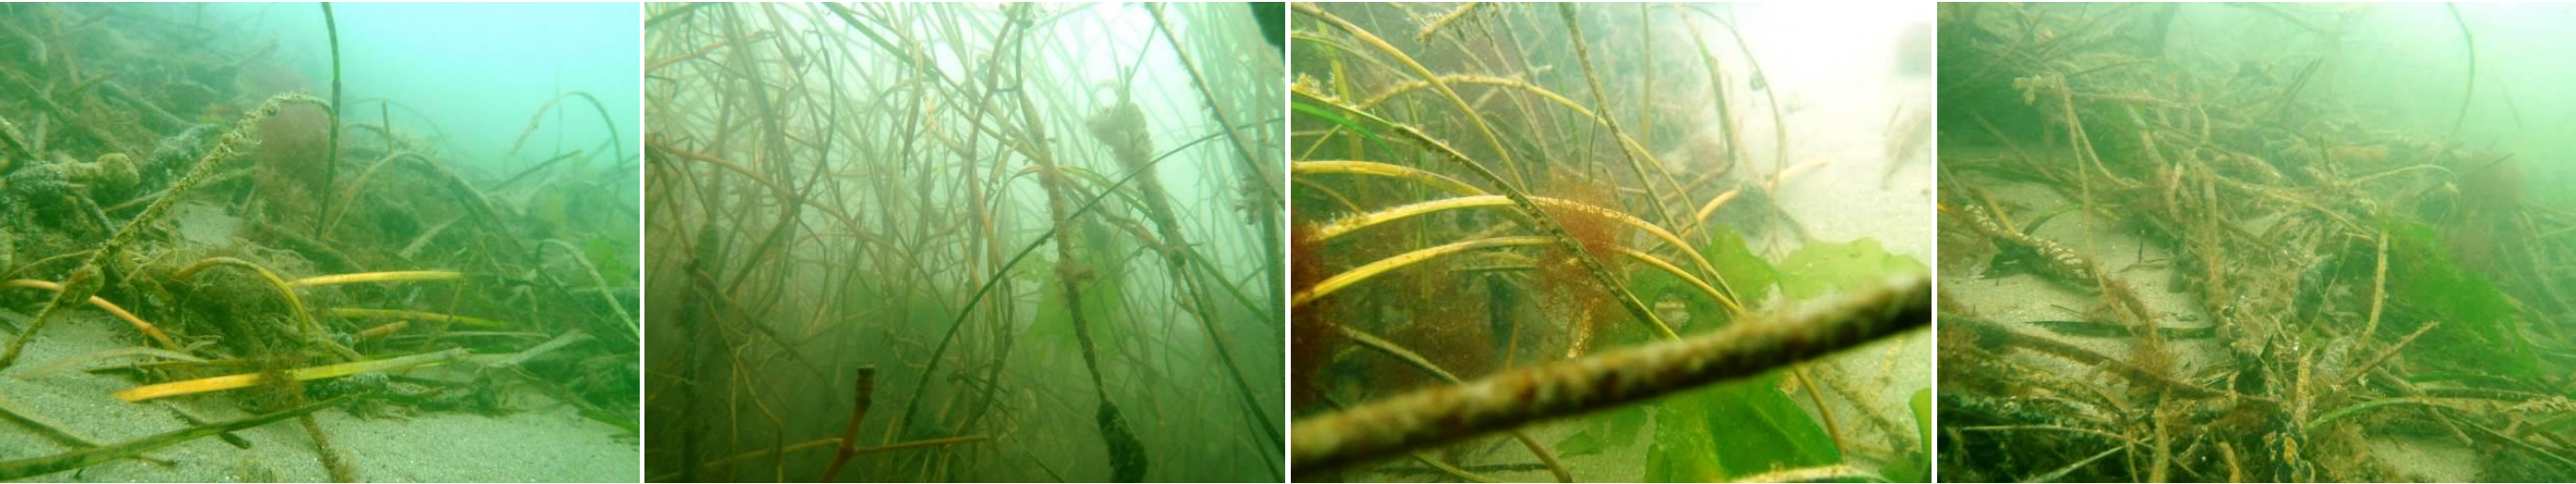
Figura 3.29. Margine Bacan - transetto 1+00.

Figura 3.30. Margine Bacan - transetto 3+00.

Figura 3.31. Margine Bacan - transetto 4+00.

Figura 3.32. Margine Bacan - transetto 4+50.

Figura 3.33. Margine Bacan - transetto 5+00.

Figura 3.34. Margine Bacan - transetto 5+50.

Figura 3.35. Margine Bacan – transetto 6+00.

Figura 3.36. Margine Bacan – transetto 7+50.

In relazione agli 8 transetti selezionati, nelle figure 3.29-3.36 sono riportati per ognuno di essi i profili batimetrici come ricostruzione 3D realizzate sulla base dell'elaborazione dei dati acustici e come ricostruzione rendering. A queste si aggiungono alcune immagini scattate in immersione in corrispondenza del margine della prateria.
