Progetto **STUDIO B.6.72 B/13**

**ATTIVITÀ DI RILEVAMENTO PER IL
MONITORAGGIO DEGLI EFFETTI PRODOTTI
DALLA COSTRUZIONE DELLE OPERE ALLE
BOCCHIE LAGUNARI**

Documento **MACROATTIVITÀ: MONITORAGGIO DEL
TRAPIANTO DI FANEROGAME MARINE
RAPPORTO FINALE**

Emissione **28 Marzo 2019**

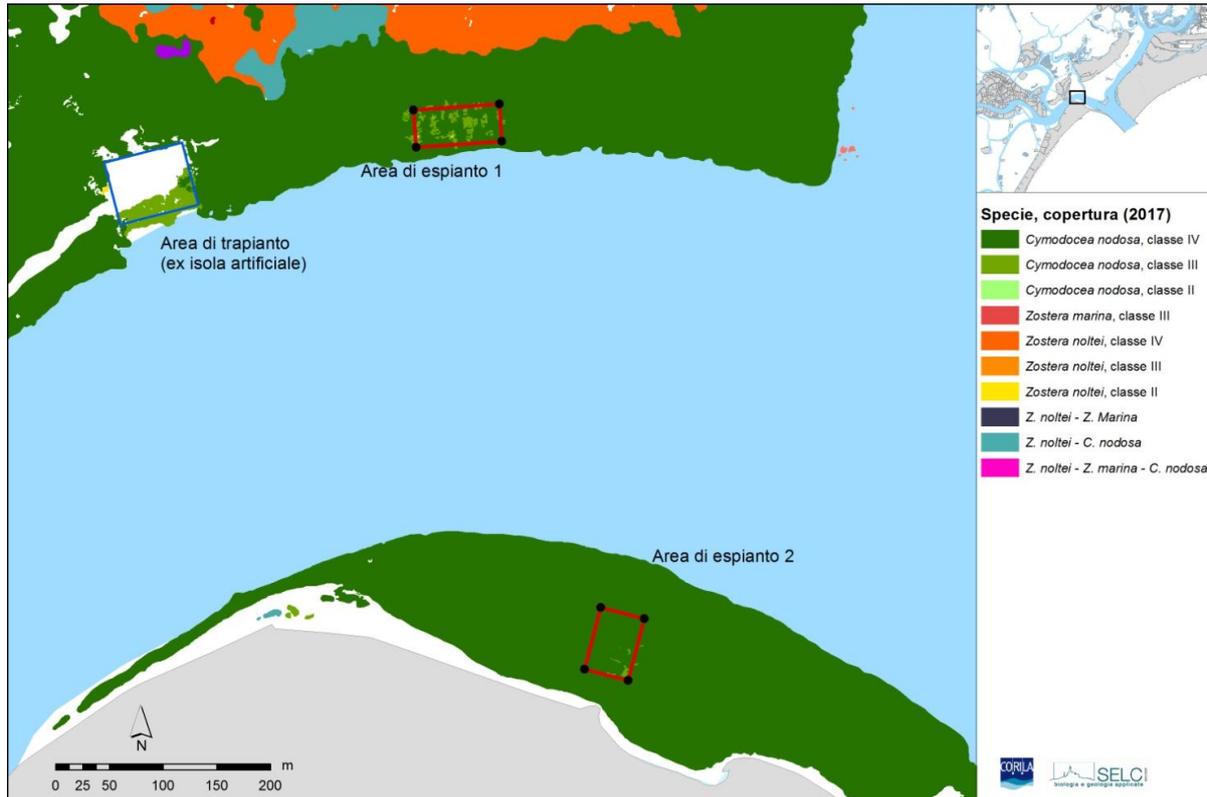
Figura 2.1. Aree donatrici del materiale vegetale per l'intervento di ripristino (aree di espianto, rettangoli rossi 1 e 2) e area di trapianto corrispondente all'impronta dell'ex isola artificiale dismessa (rettangolo blu). La copertura delle fanerogame all'interno dell'area di trapianto e di quelle di espianto è aggiornata sulla base di verifiche speditive dei limiti e della loro distribuzione osservati in campo (ottobre 2017).

Nelle figure 2.1 e 2.2 sono riportate le aree della bocca di porto di Lido interessate dall'intervento di trapianto delle fanerogame marine: oltre all'impronta dell'ex isola artificiale dismessa, dove sono state messe a dimora le zolle, sono indicate anche le due aree di espianto delle zolle, l'area 1 posta a profondità di circa 0,5-1,5 metri sul medio mare e l'area 2 posizionata a maggior profondità (> 2,0 m sul medio mare).

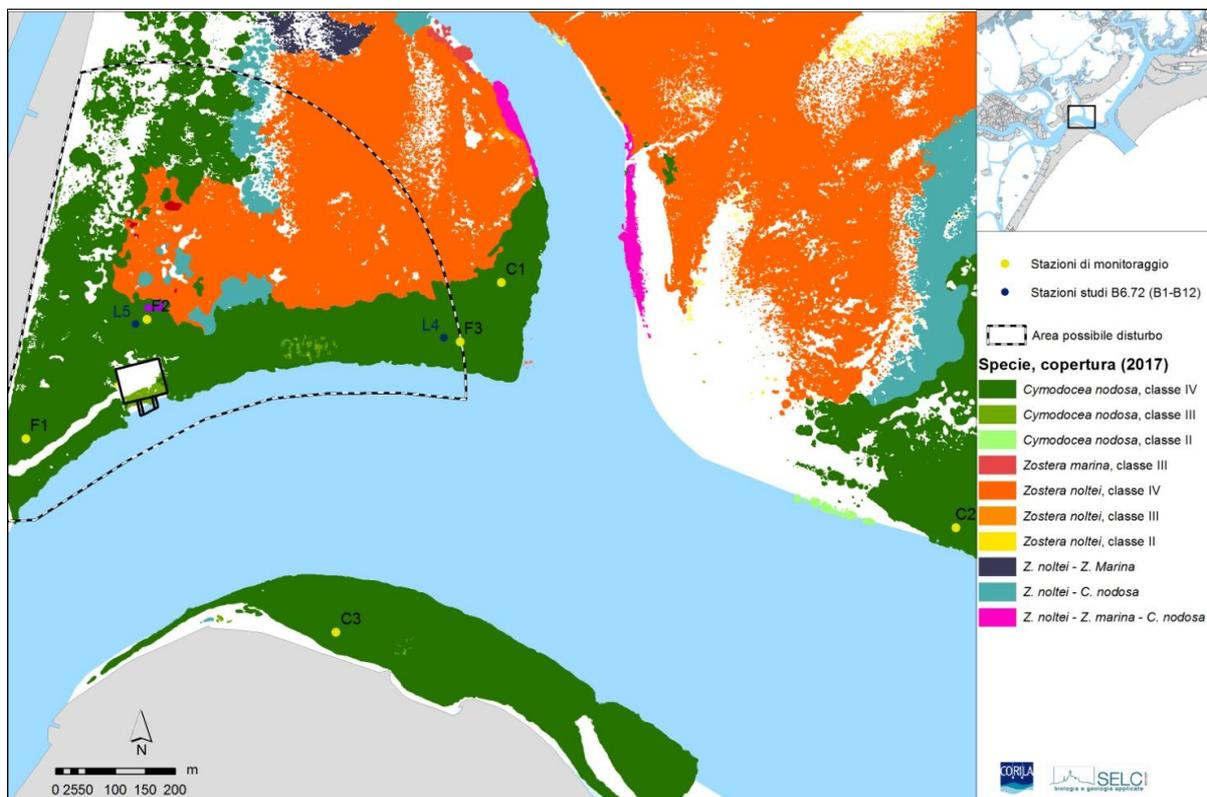
Figura 2.2. Stazioni di monitoraggio nell'area di possibile disturbo.

Nella figura 2.2 e nella tabella 2.1 sono riportate le stazioni di monitoraggio delle praterie a fanerogame marine e di controllo della presenza del mollusco *P. nobilis*. Tre stazioni sono poste all'interno dell'area di possibile disturbo mentre ulteriori tre stazioni, con la funzione di controllo, sono state ubicate all'esterno. Per quanto possibile, in fase di predisposizione del piano di monitoraggio, le stazioni sono state posizionate nei siti dove erano disponibili dati storici di riferimento (Studi B.6.72 B/1-B/12) (MAG.ACQUE-CORILA, 2006-2013; PROV. OO.PP.-CORILA, 2014-2018). In particolare:

- 1) le stazioni F1, F2 e F3 sono state posizionate nell'area di possibile disturbo dove erano localizzate le stazioni L4 e L5 degli Studi B.6.72 B/1-B/12. L'intervallo dei valori rilevati nelle due stazioni L4 e L5 sono stati considerati i riferimenti per l'intera area caratterizzata da un'unica grande prateria a *C. nodosa*;
- 2) la stazione di controllo C1 è esterna all'area di possibile disturbo ma può essere relazionata, per vicinanza, alle stazioni degli Studi B.6.72 B/1-B/12 perché localizzate nella medesima prateria a *C. nodosa*;
- 3) la stazione di controllo C2, è localizzata in una prateria a *C. nodosa* esterna a quella di possibile disturbo e oltre il canale di Sant'Erasmus. Per vicinanza i valori rilevati sono confrontabili con quelli di un'altra stazione degli Studi B.6.72 B/1-B/12;
- 4) la stazione C3 non ha intervalli storici di confronto.

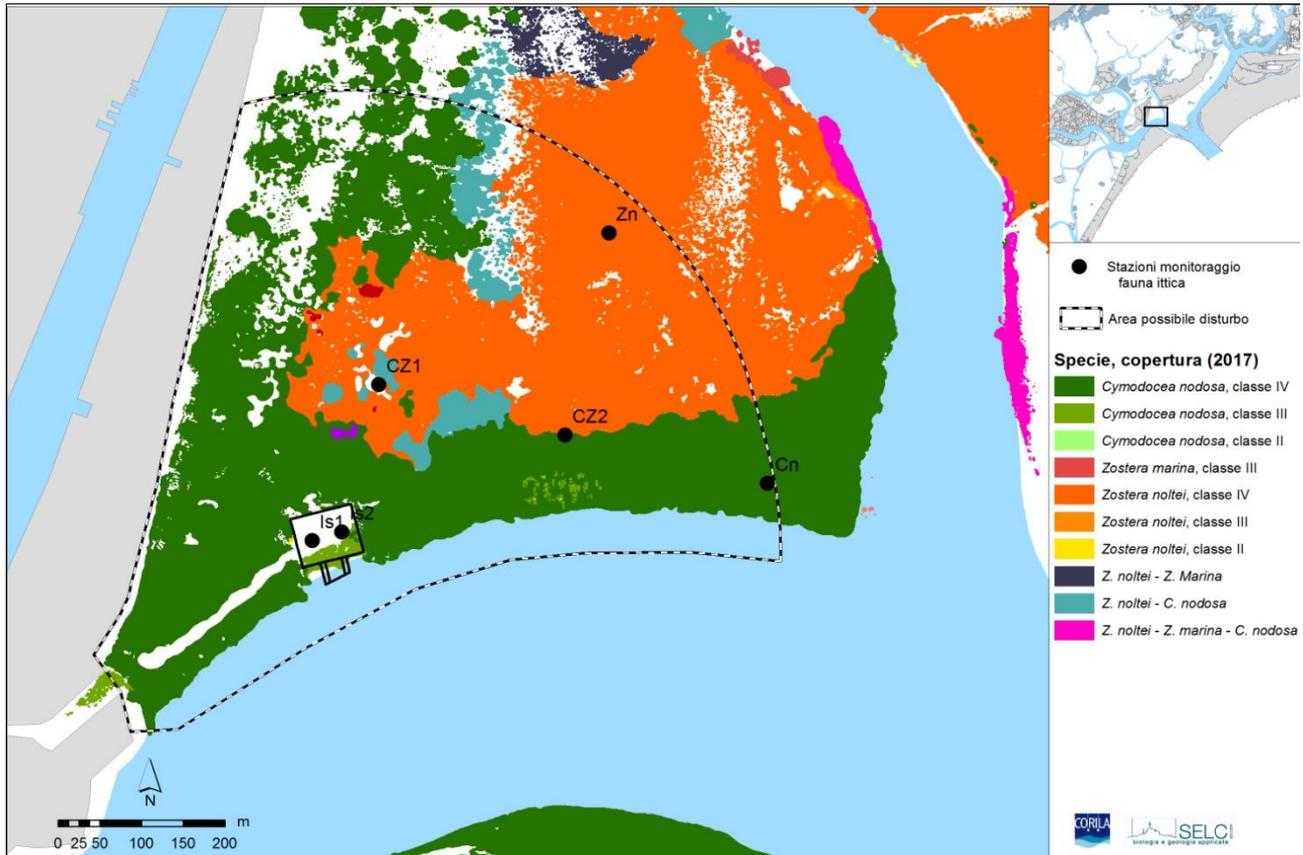
Figura 2.3. Localizzazione delle stazioni di monitoraggio delle specie ittiche nell'area di possibile disturbo.

Per quanto attiene, invece, alla fauna ittica, i controlli sono avvenuti in 2 stazioni all'interno dell'ex isola artificiale (Is1 e Is2) e in 4 siti corrispondenti a praterie con diversa tipologia vegetazionale (Figura 2. 3):

- (Zn) - praterie pure a *Zostera noltei* (ex *Nanozostera noltii*),
- (Cn) - prateria pura a *Cymodocea nodosa*,
- (CZ1) - prateria mista a *C. nodosa* e *Z. noltei*,
- (CZ2) - prateria mista a *C. nodosa* e *Z. noltei* con zone avegetate.

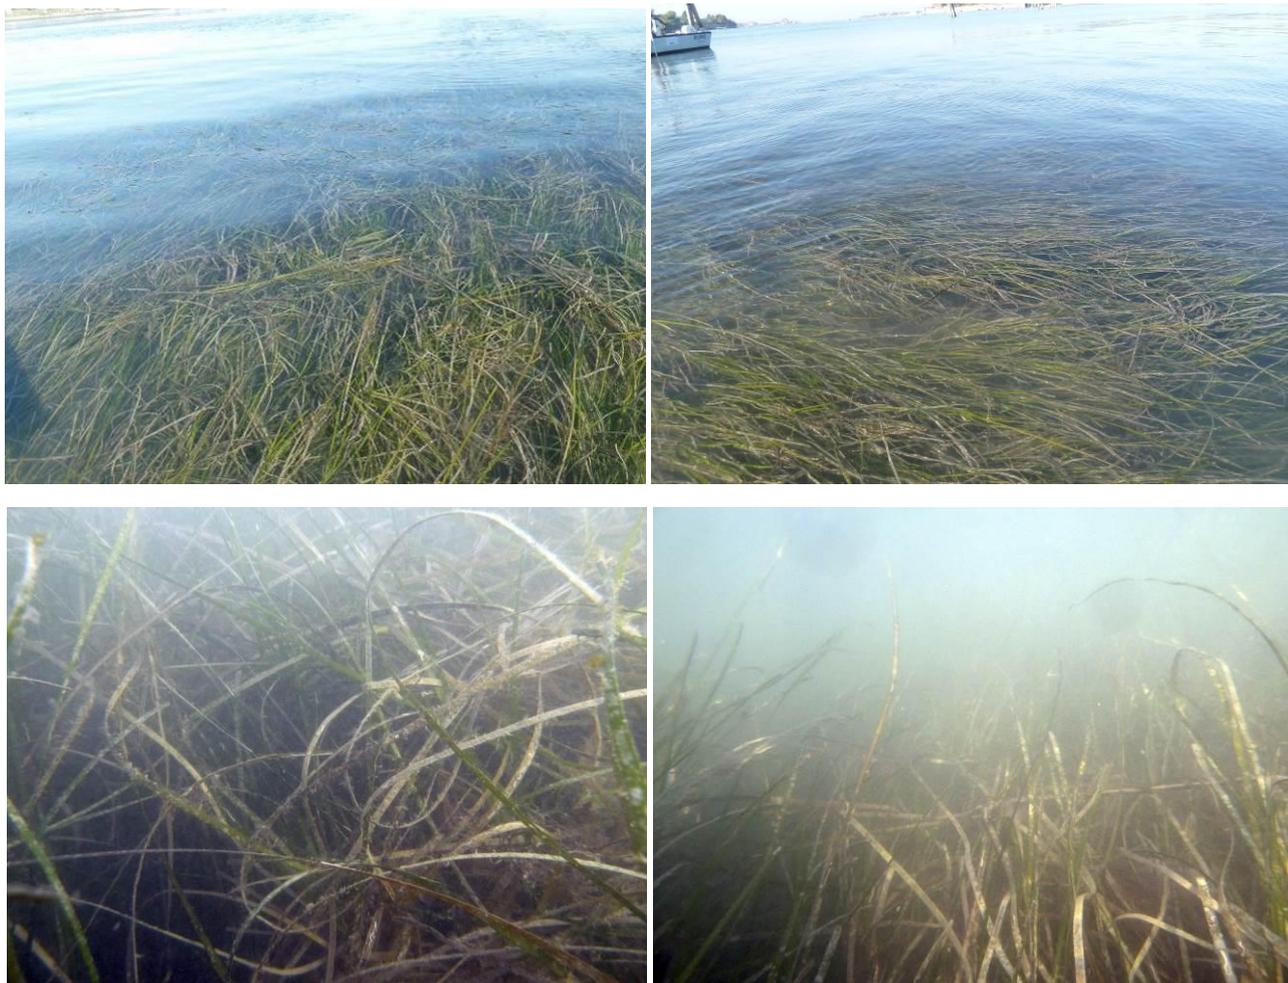
Il livellamento non ancora del tutto ottimale è riferibile ad un solo punto del controllo nell'area 1, con un approfondimento di alcuni centimetri e un sedimento meno compatto, ma comunque con una ottimale prateria a *Cymodocea nodosa*. Situazioni di questo tipo si rinvengono comunemente anche in praterie non oggetto di vicine lavorazioni e possono essere dovute ad una pluralità di cause, anche naturali (es. accumuli di macroalghe). L'obiettivo di ritornare ad un livellamento iniziale è comunque stato raggiunto già al termine della seconda stagione vegetativa dal trapianto, considerando che la profondità media dell'impronta al momento dell'espianto era di circa 25-30 cm.

Figura 3.1. Area di espianto 1: immagini relative alla colonizzazione dei fori dopo circa 28-29 mesi dal prelievo delle zolle.

Il livellamento delle impronte rispetto al piano sedimentario, oramai paragonabili, associato all'elevata copertura delle piante, all'elevata idrodinamica della zona di bocca e alla tipologia dei sedimenti sabbiosi, tende quindi ad escludere l'accumulo di macroalghe pleustofite e l'instaurarsi di conseguenti fenomeni anossici.

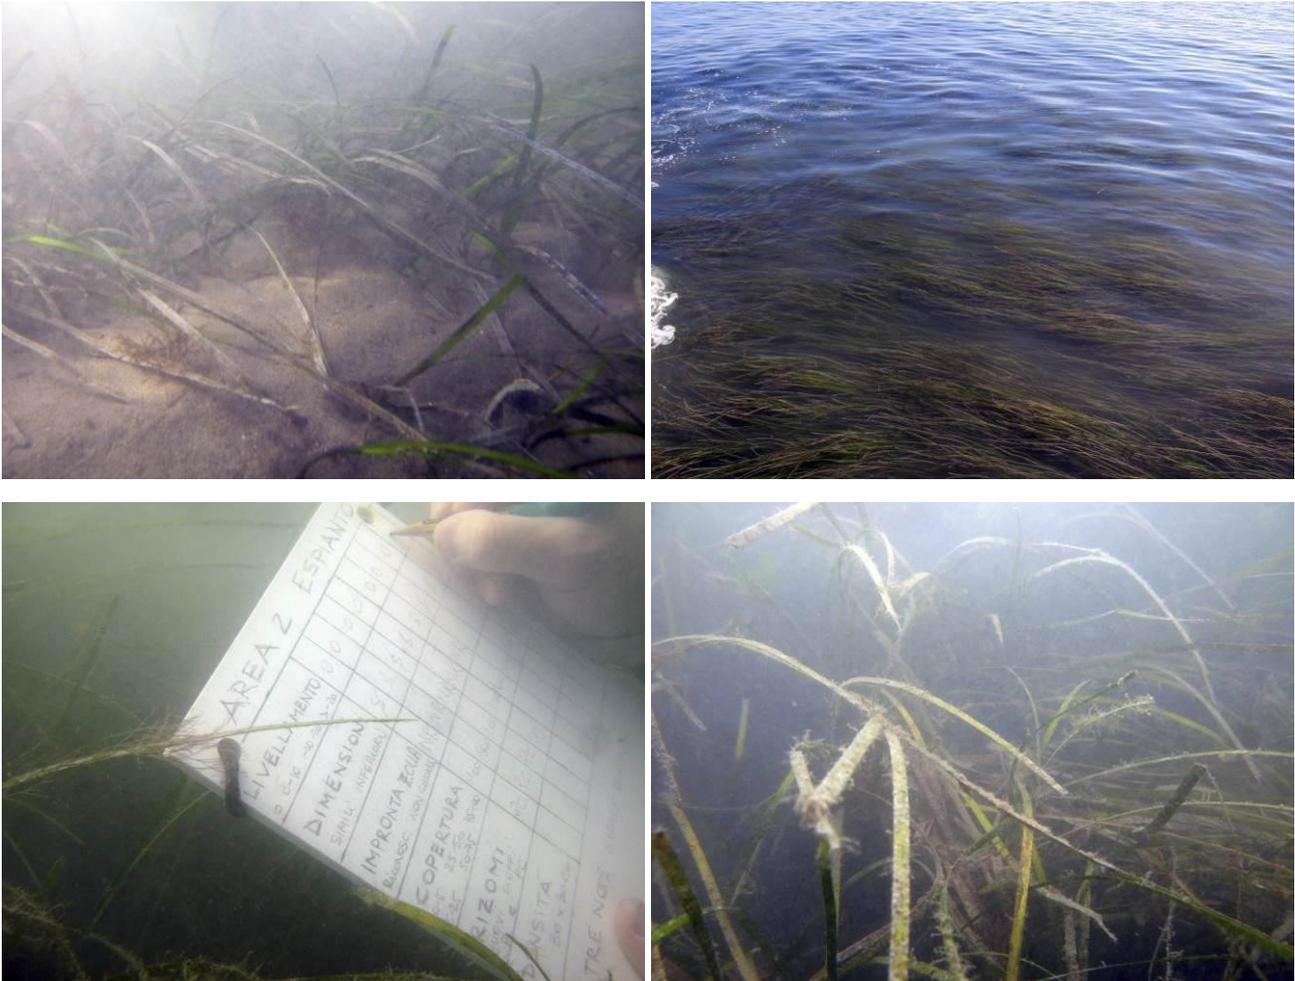
Figura 3.2. Area di espianto 2: immagini relative alla colonizzazione dei fori dopo circa 28-29 mesi dal prelievo delle zolle.

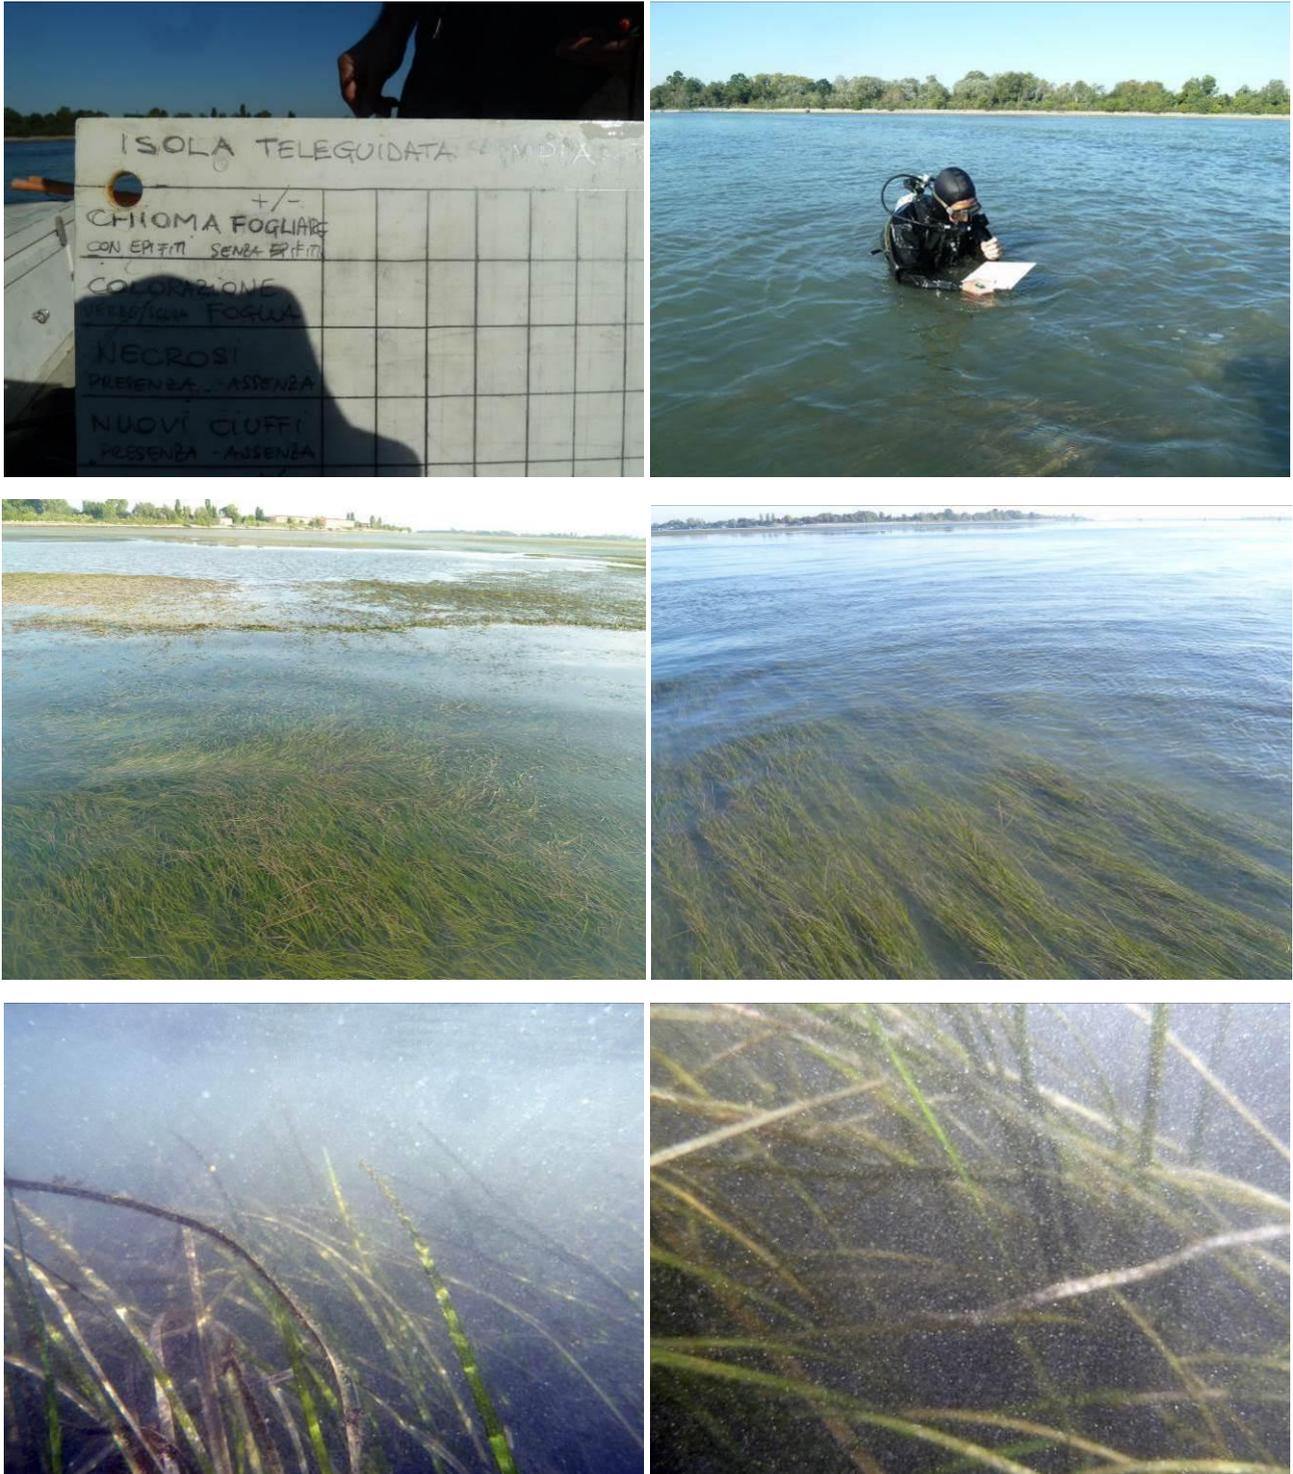
Figura 3.3. Area di trapianto: immagini relative alle fasi di rilievo nell'area di trapianto.

Come nei precedenti monitoraggi, sono assenti i fenomeni di scalzamento o di erosione; il parziale disseppellimento manuale, da parte dell'operatore, della parte ipogea della pianta ha permesso di evidenziare l'assenza di processi di necrosi e degradazione nei rizomi.

Al termine del terzo anno di monitoraggio si evidenzia: a) la formazione di una prateria continua ed uniforme, con densità pressoché paragonabile a quella delle praterie limitrofe, b) l'elevato grado di vitalità della prateria che si caratterizza per parametri fenologici confrontabili con quelli delle praterie naturali (per funzionalità, stato ed epifitismo dell'apparato fogliare), c) una crescita vegetativa dei rizomi, sulla quale si basa gran parte del successo del trapianto, che è in linea con le attese per questa specie e ha permesso la colonizzazione degli spazi interzolla avegetati, costituendo oramai una unica prateria, e d) la densità dei ciuffi nell'area di trapianto che risulta ulteriormente incrementata rispetto al secondo anno, con valori medi simili alle praterie della zona.

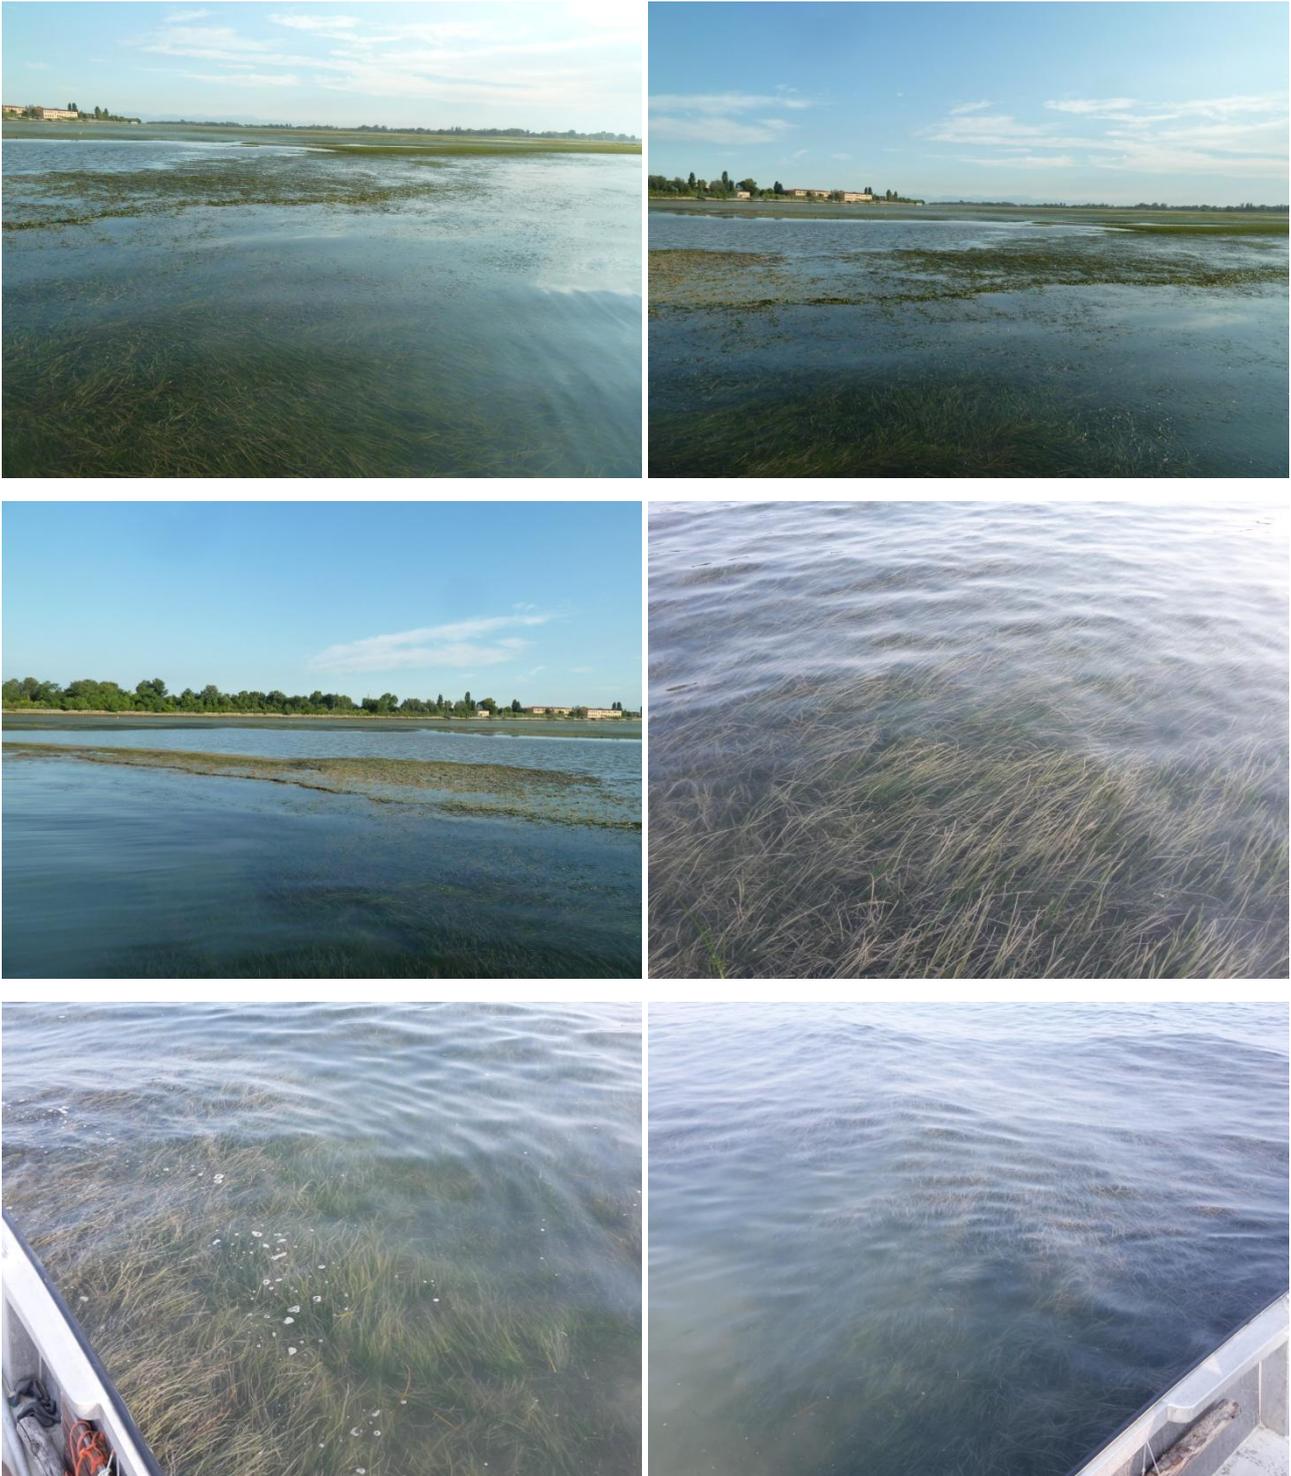
Figura 3.4. Area di trapianto: immagini relative alle fasi di rilievo nell'area di trapianto. Alcune immagini sono relative al mese di luglio 2018 durante una fase di marea medio-bassa.

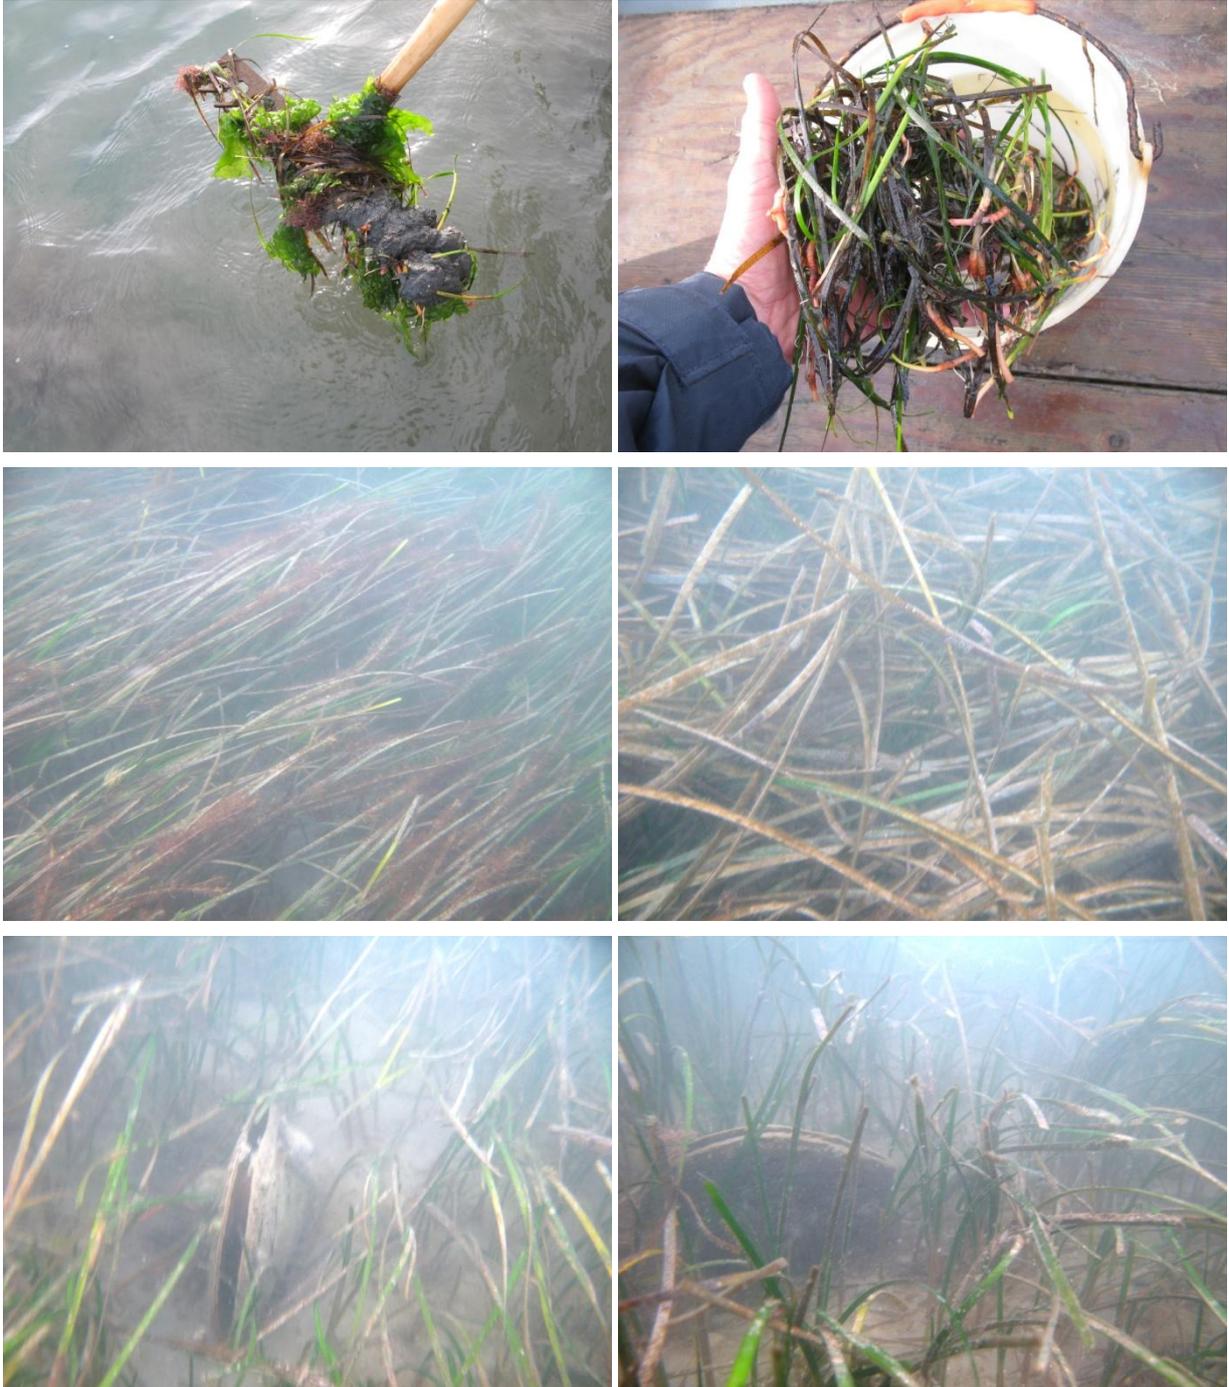
Figura 3.5. Immagini delle praterie a fanerogame nelle stazioni dell'area di possibile disturbo.

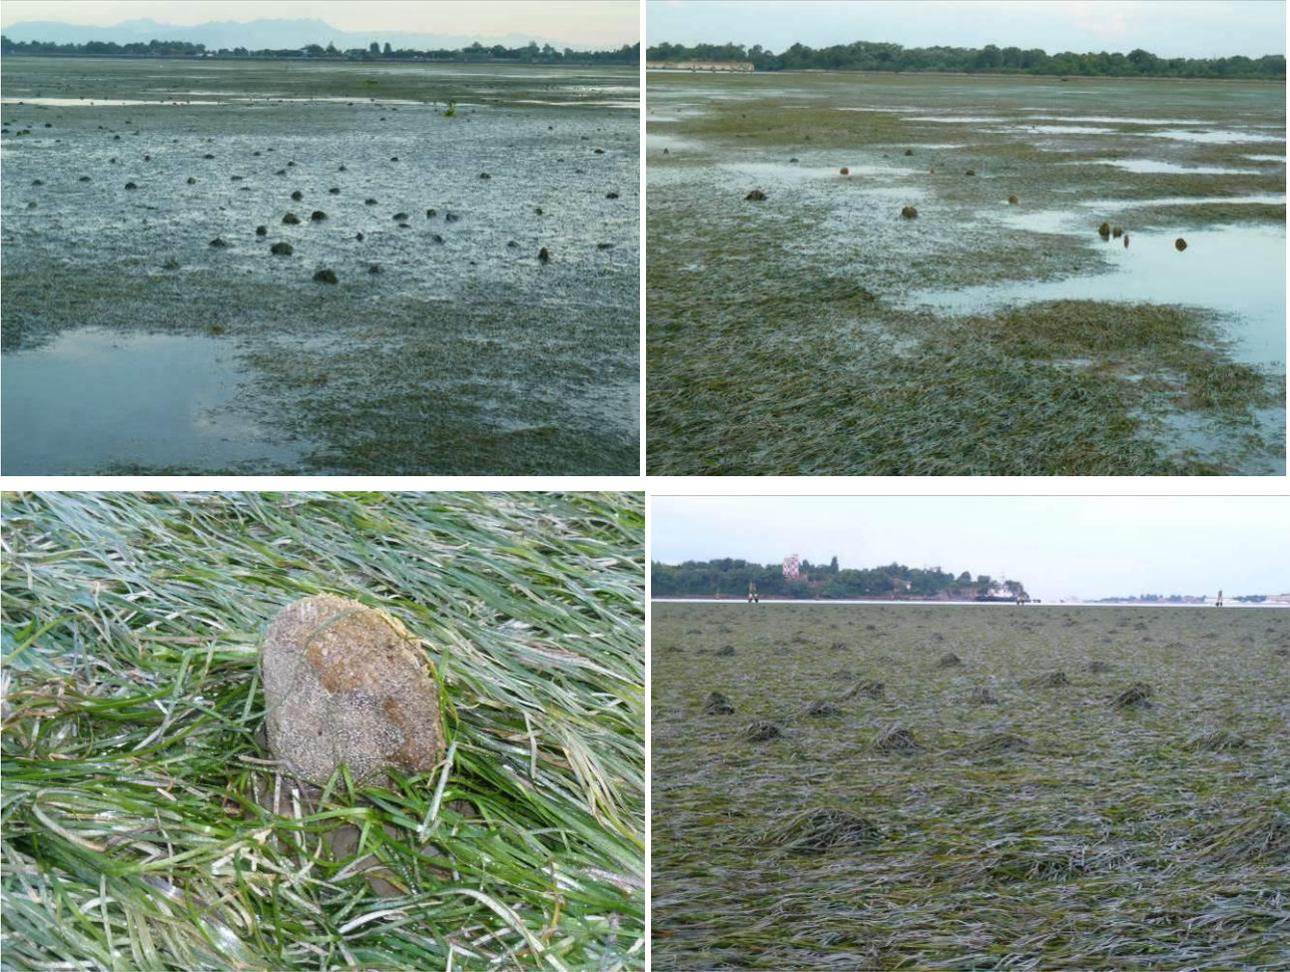
Figura 3.6. Immagini relative alle verifiche in campo alle stazioni di controllo nell'area di possibile disturbo ad est del forte di S. Andrea.

Quanto osservato è in linea con le osservazioni qualitative fatte nel monitoraggio pluriennale dello Studio B.6.72 che, pur non prevedendo specifici controlli su questo mollusco, ha comunque permesso di acquisire una conoscenza sulla sua distribuzione e abbondanza relativa negli areali prossimi alle stazioni.

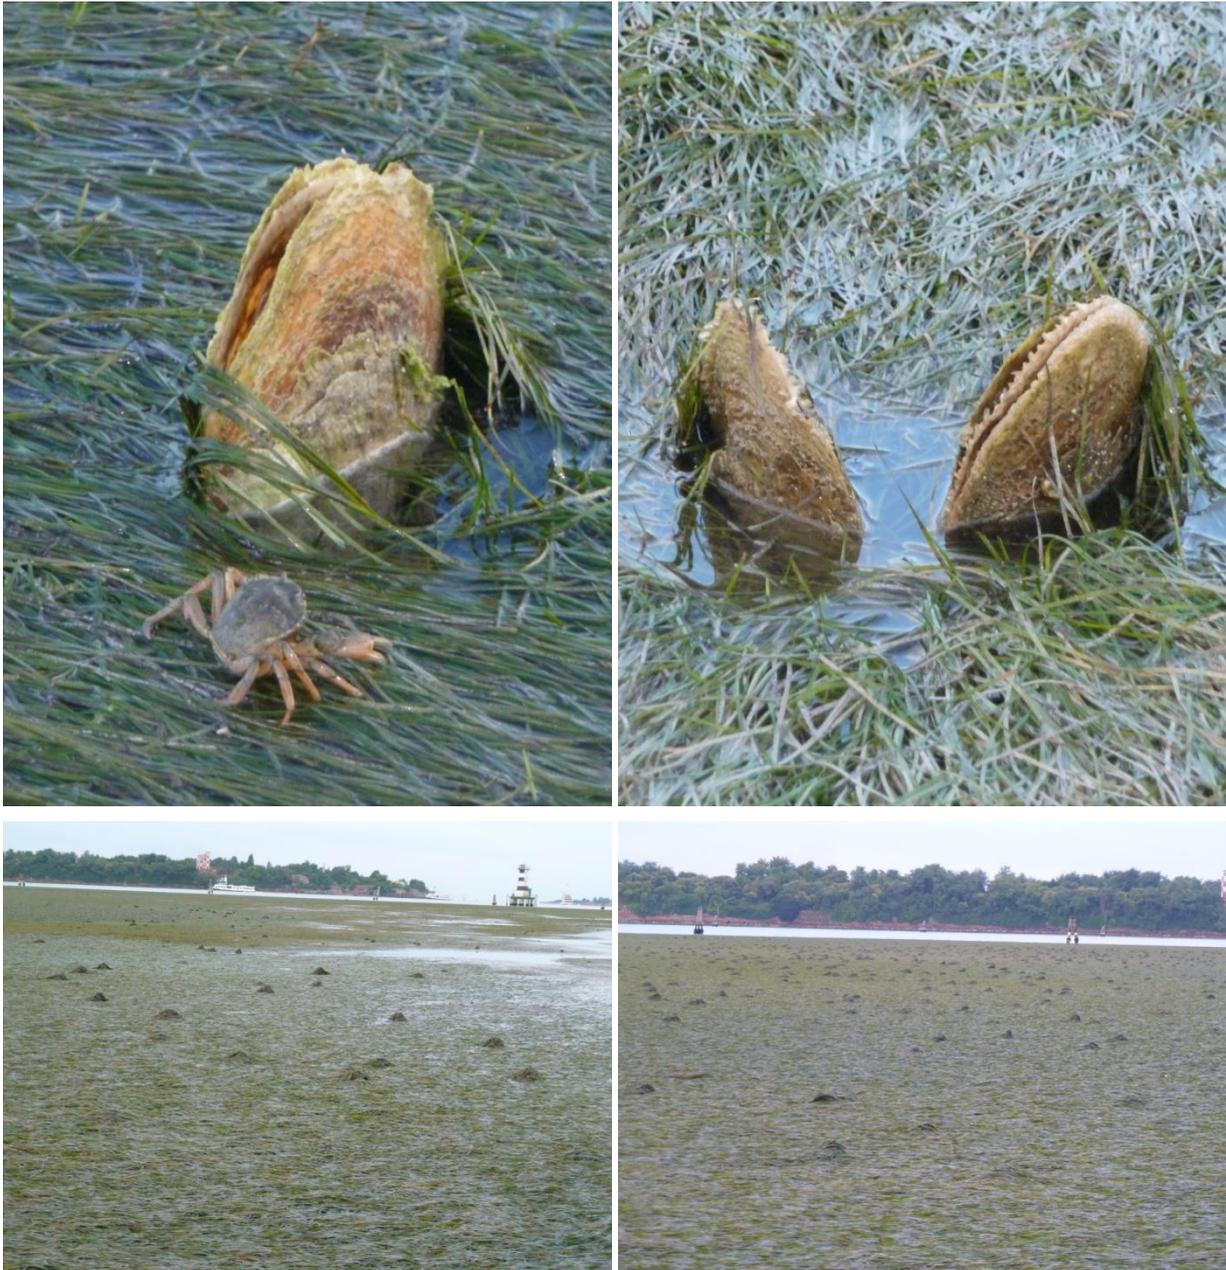
Figura 3.7. Dettagli di *Pinna nobilis* in alto ed esempi dei livelli del mollusco nell'area di possibile disturbo ad est del forte di S. Andrea.

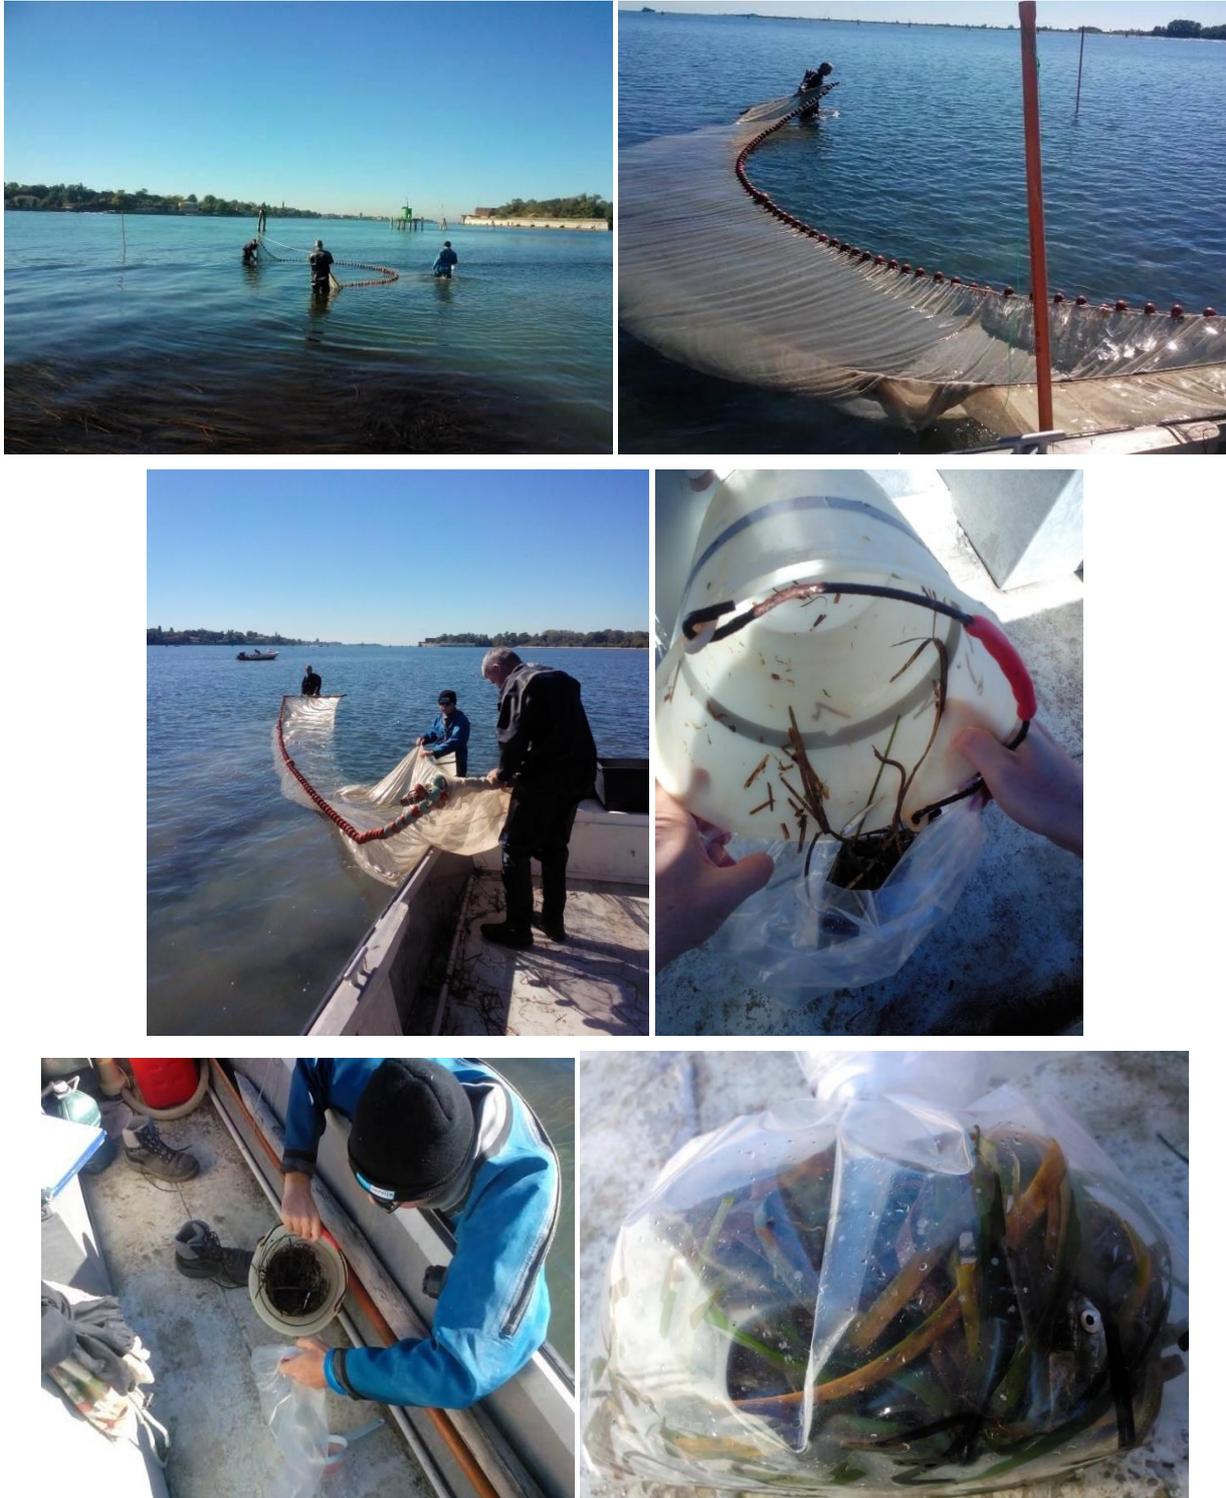
Figura 3.8. Campionamento con sciabica in alto e fasi di cernita e stoccaggio del pescato al centro e in basso.

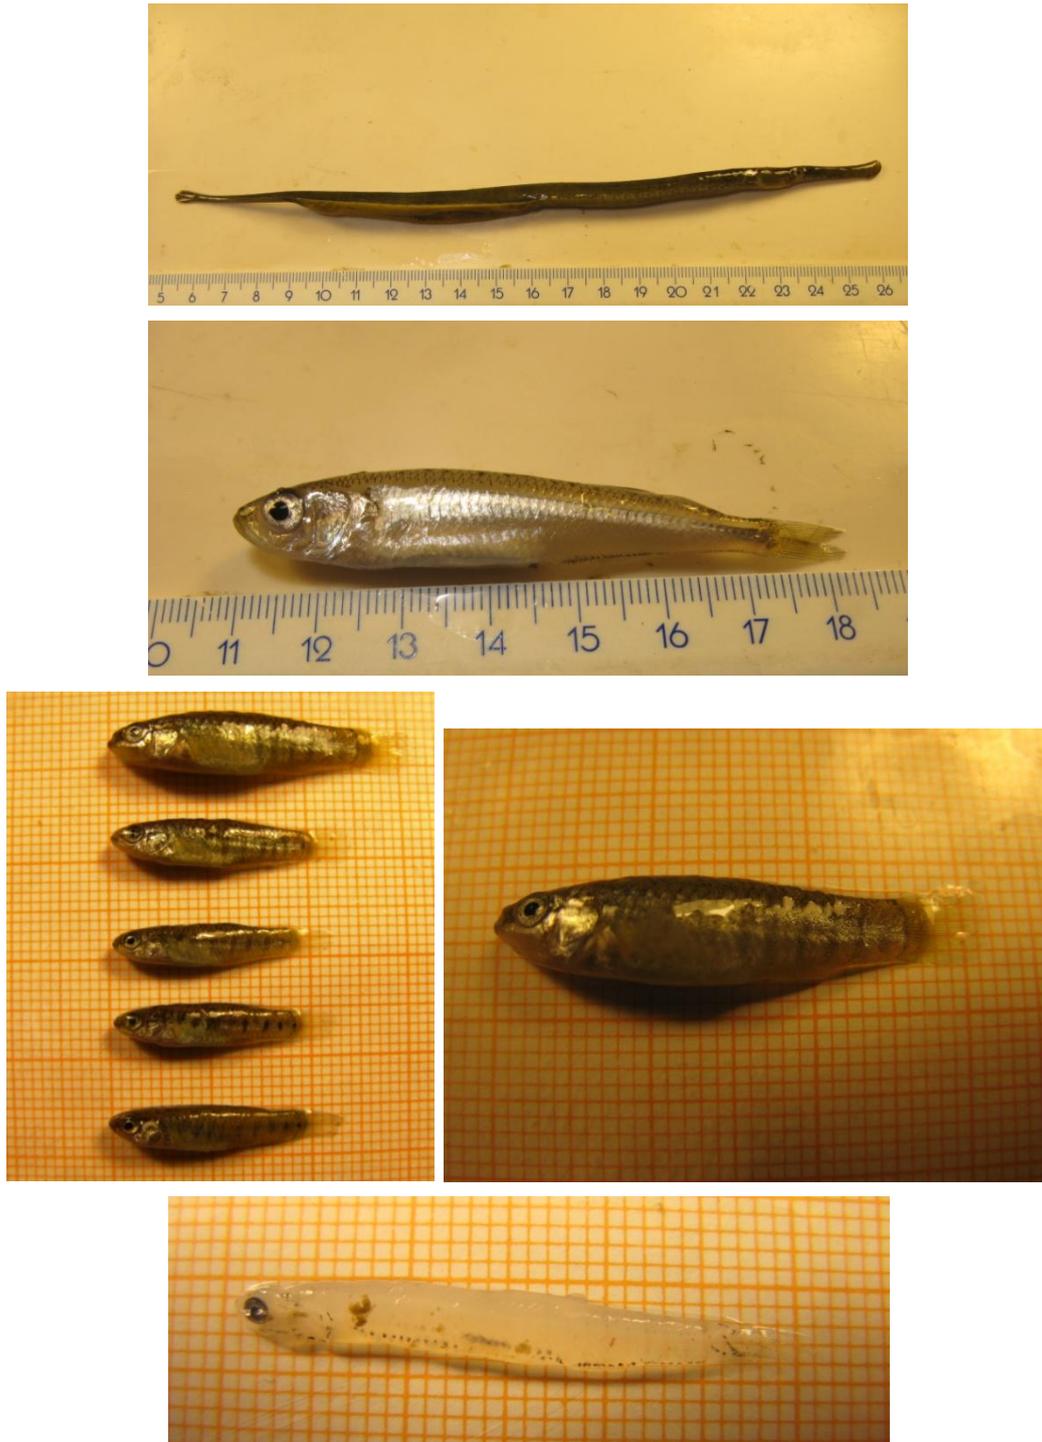
Figura 3.9. Fasi di cernita del pescato. Partendo dall'alto: un esemplare di *Syngnathus typhle*, un individuo di *Atherina boyeri*, diversi individui di *Aphanius fasciatus* e in basso giovanile di *Engraulis encrasicolus*.
