Progetto **STUDIO B.6.72 B/12**

**ATTIVITÀ DI RILEVAMENTO PER IL
MONITORAGGIO DEGLI EFFETTI PRODOTTI
DALLA COSTRUZIONE DELLE OPERE ALLE
BOCCHIE LAGUNARI**

Documento **MACROATTIVITÀ: MONITORAGGIO DEL
TRAPIANTO DI FANEROGAME MARINE
RAPPORTO FINALE**

Emissione **1 Luglio 2017**

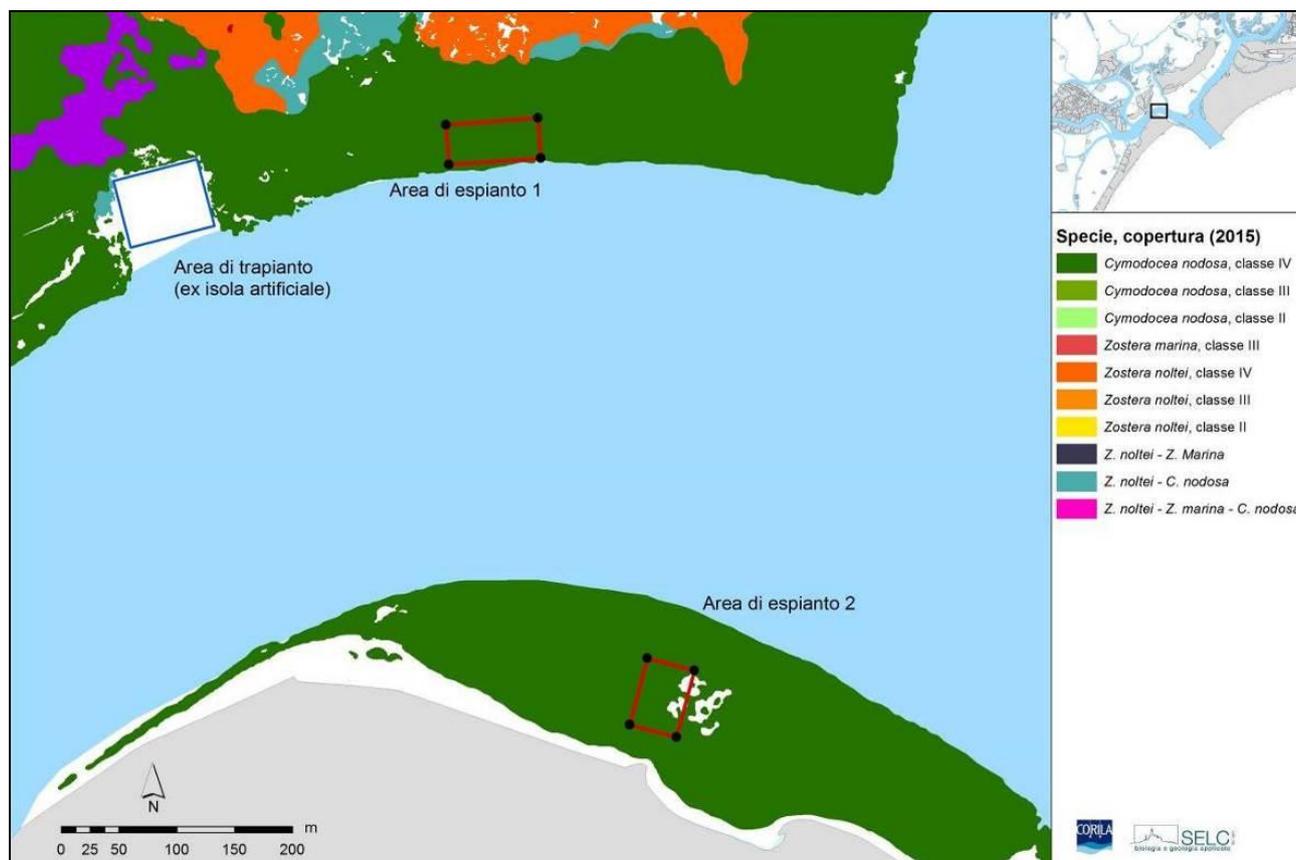
Figura 2.1. Aree donatrici del materiale vegetale per l'intervento di ripristino (aree di espianto, rettangoli rossi 1 e 2) e area di trapianto corrispondente all'impronta dell'isola artificiale dismessa (rettangolo blu).

Nelle figure 2.1 e 2.2 sono riportate le aree della bocca di porto di Lido interessate dall'intervento di trapianto delle fanerogame marine: oltre all'impronta dell'isola artificiale dismessa, dove sono state messe a dimora le zolle, sono indicate anche le due aree di espianto delle zolle, l'area 1 posta su profondità di circa 0,5-1,5 m sul medio mare e l'area 2 su battenti più profondi (> 2,0 m sul medio mare).

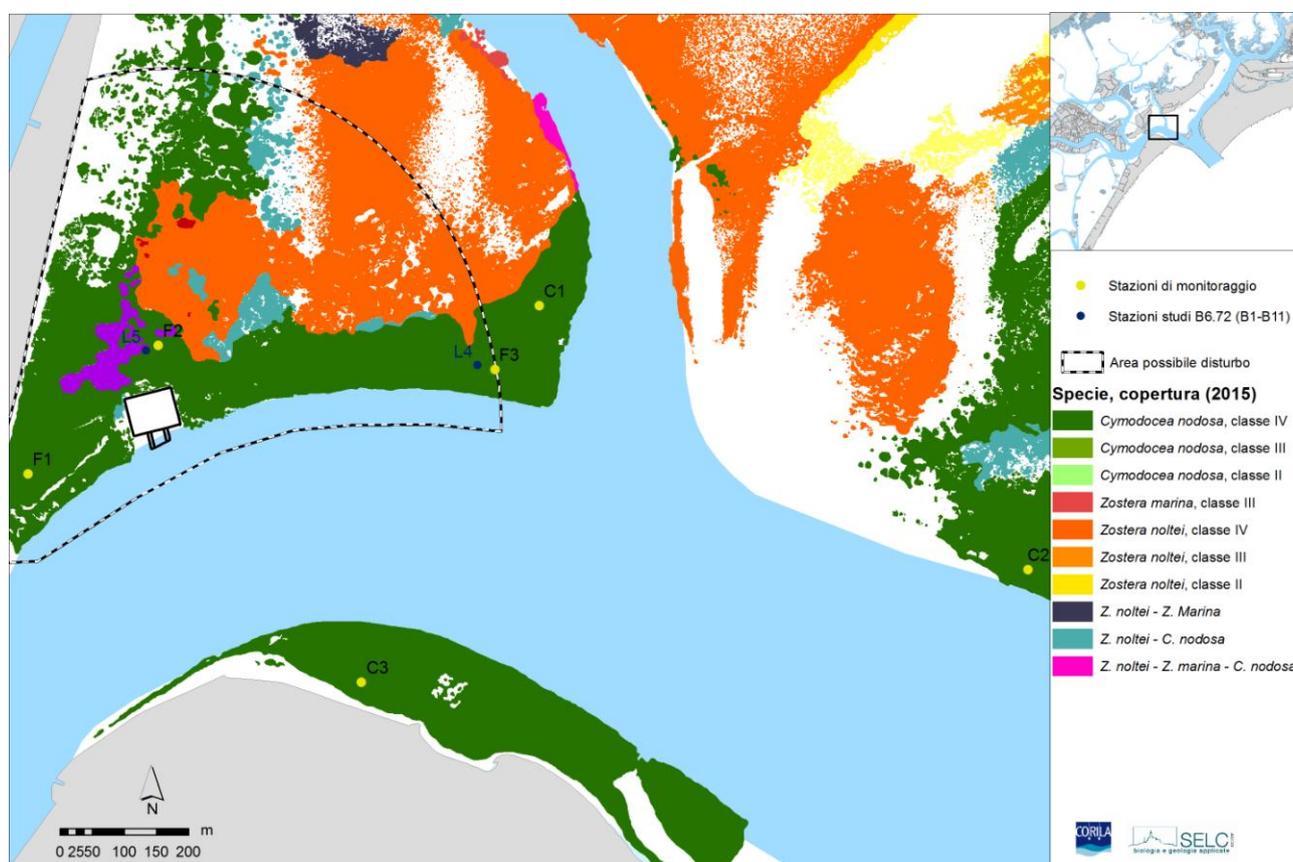
Figura 2.2. Stazioni di monitoraggio nell'area di possibile disturbo.

Nella figura 2.2 e in tabella 2.1 sono riportate le stazioni di monitoraggio delle praterie a fanerogame marine e del mollusco *P. nobilis*. Tre sono poste all'interno dell'area di possibile disturbo mentre altre tre, con la funzione di controllo, sono poste esternamente ad essa. Per quanto possibile, le stazioni erano state individuate in fase di preparazione del piano di monitoraggio in siti dove fossero disponibili dati storici di riferimento per confrontare gli eventuali nuovi trend (Studi B.6.72 B/1-B/11) [CVN-CCC-SELC, 2014-2016]. In particolare:

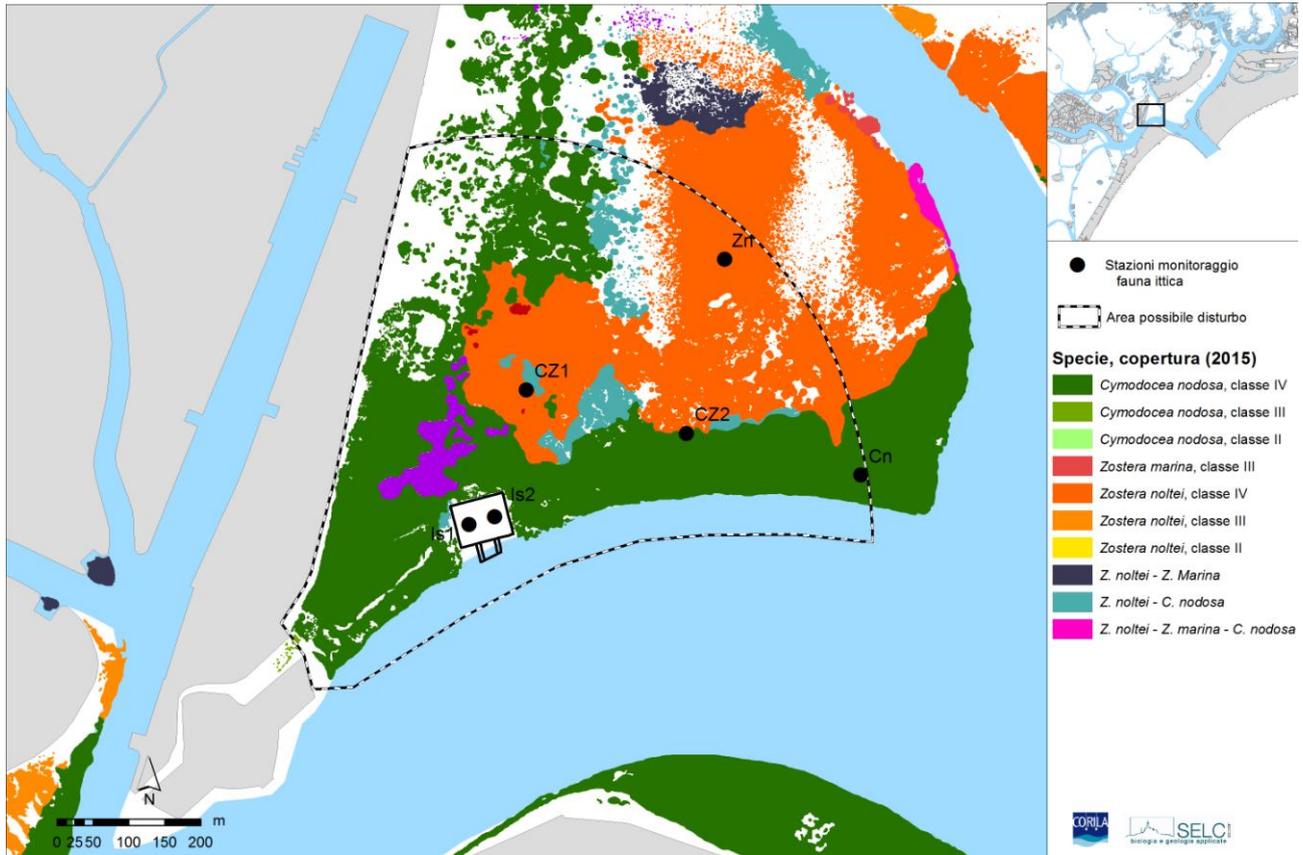
Figura 2.3. Localizzazione delle stazioni di monitoraggio delle specie ittiche nell'area di possibile disturbo.

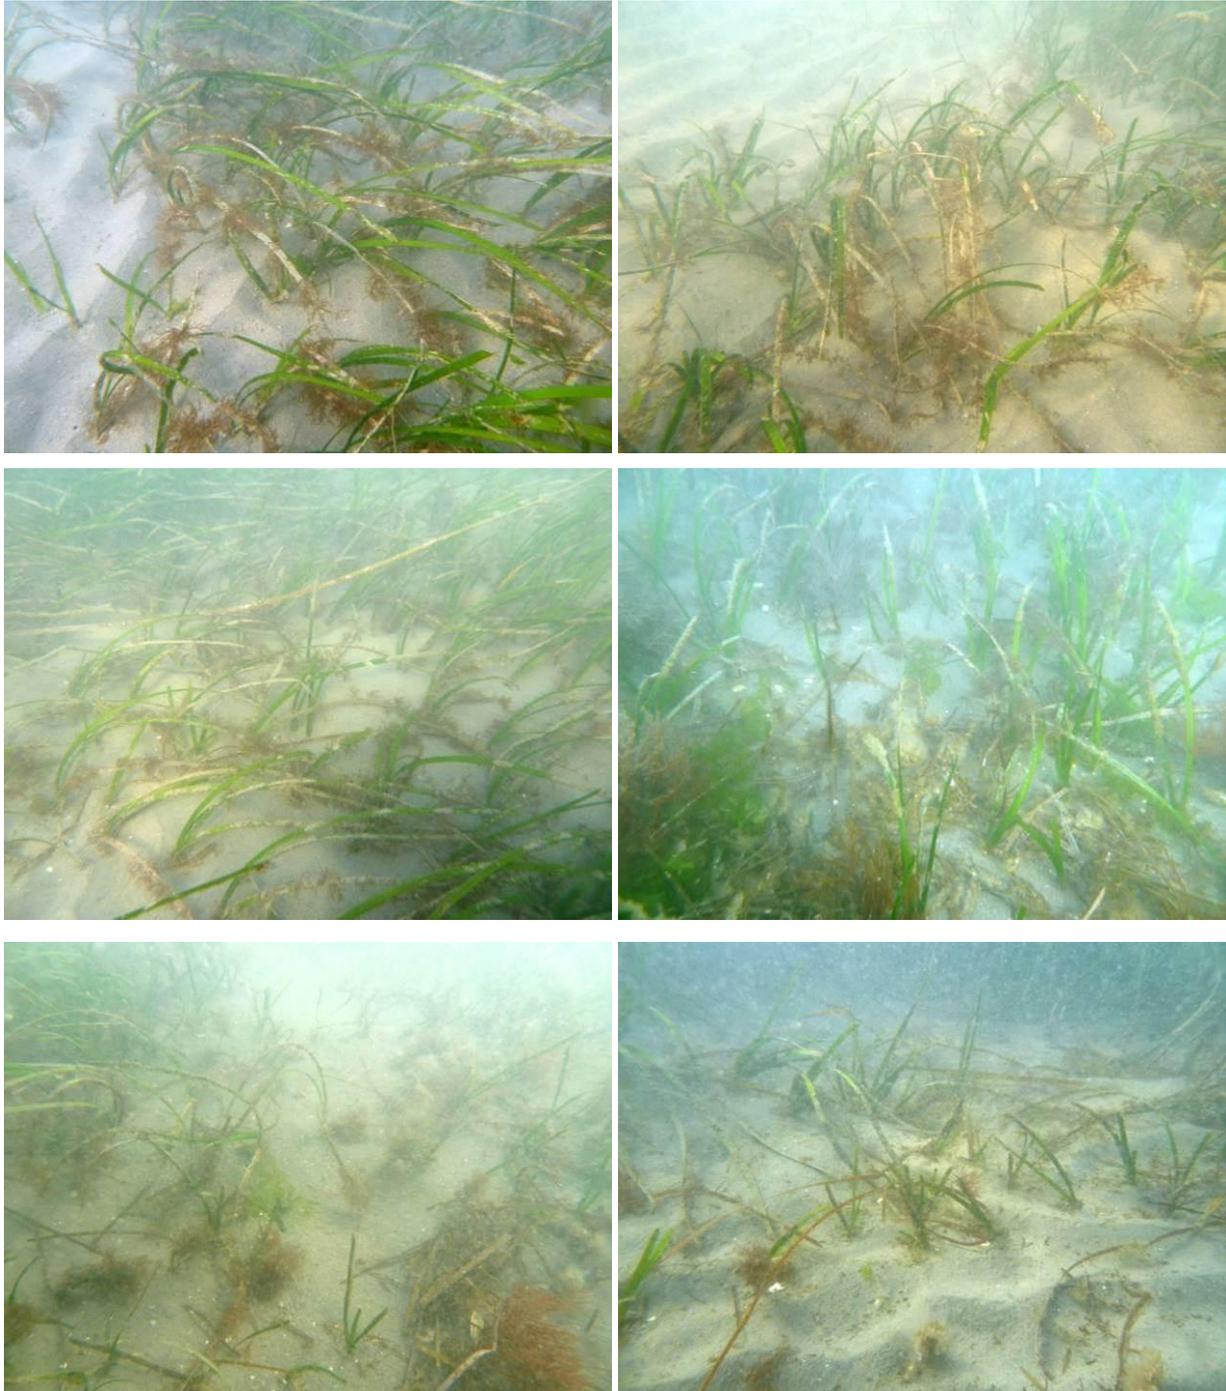
Figura 3.1. Area di espianto 1: immagini relative alla colonizzazione dei fori dopo il prelievo delle zolle.

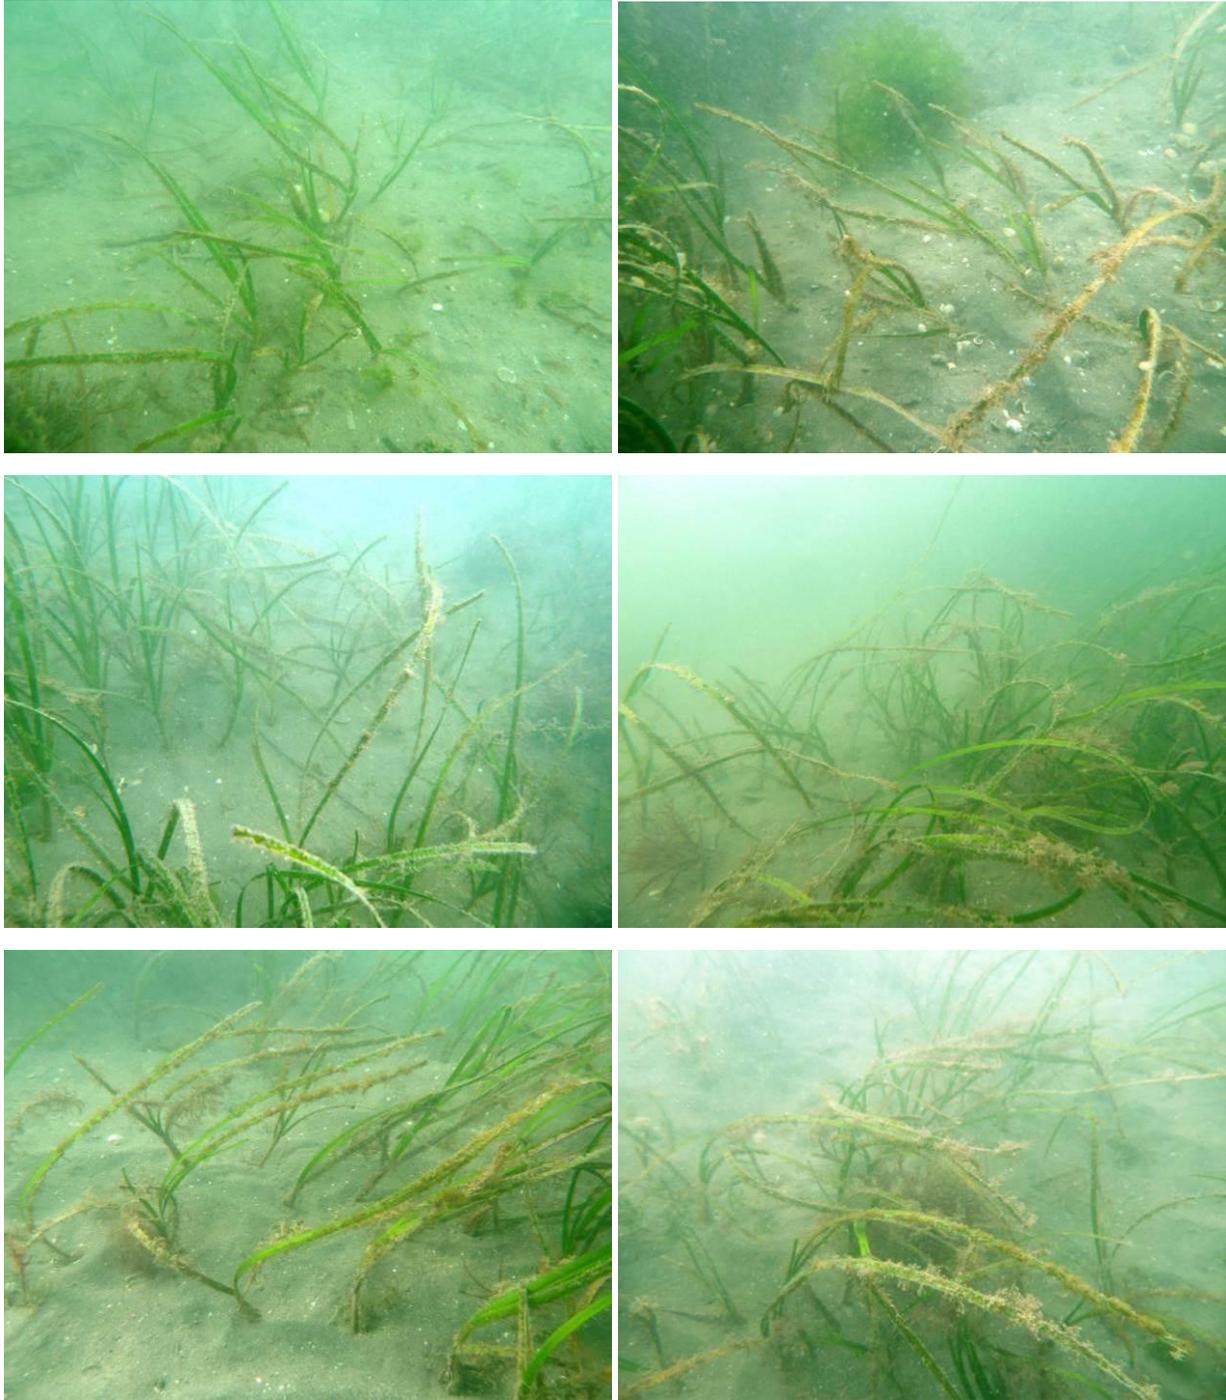
Figura 3.2. Area di espianto 2: immagini relative alla colonizzazione dei fori dopo il prelievo delle zolle.

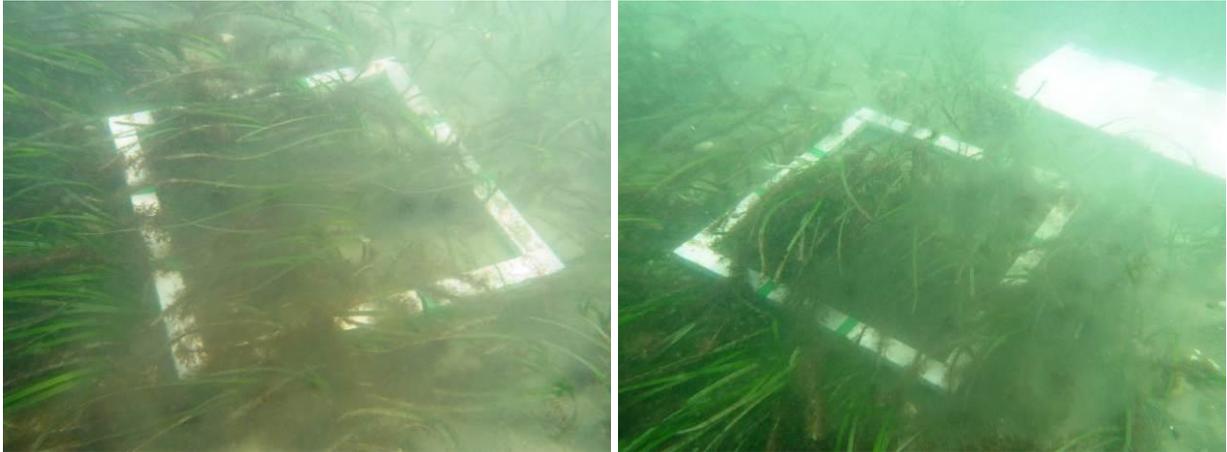
Figura 3.3. Area di trapianto: quadrati di 30x30 cm per la misura della densità dei ciuffi fogliari.

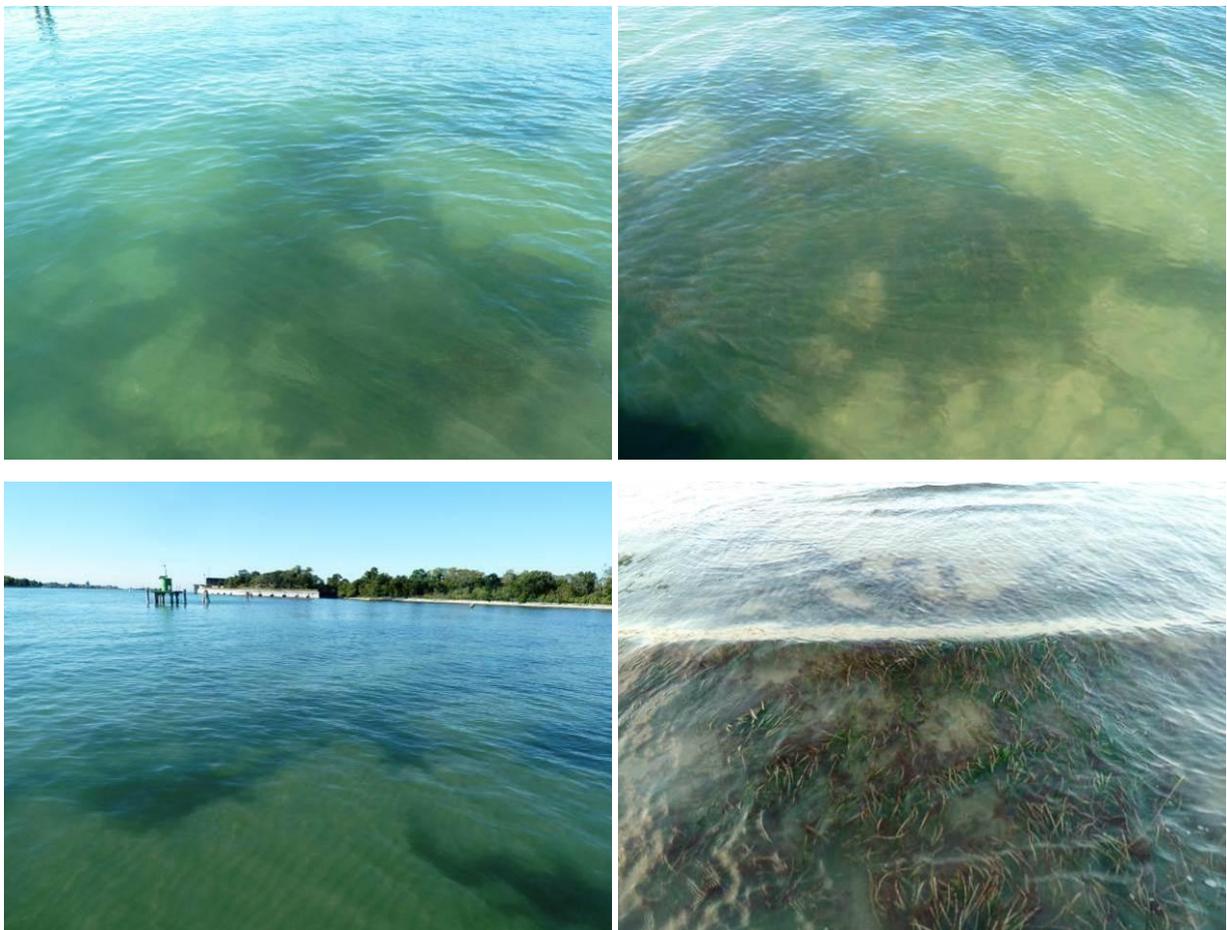
Figura 3.4. Area di trapianto: immagini delle zolle trapiantate e in fase di iniziale colonizzazione.

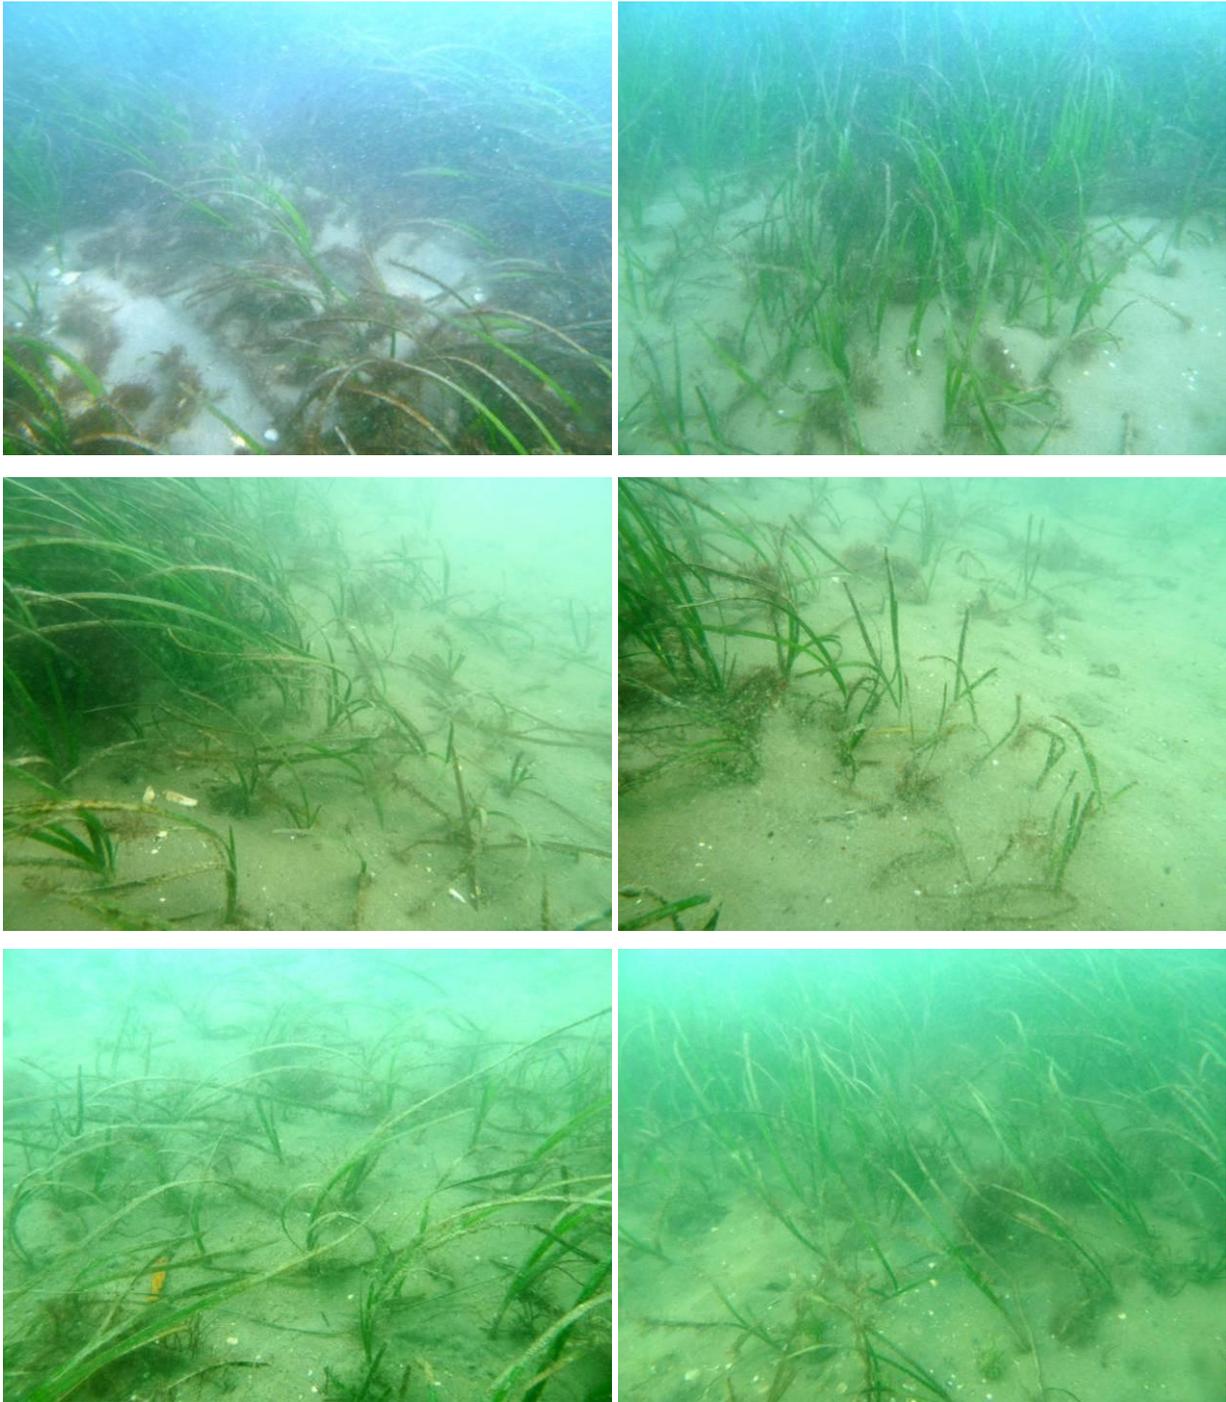
Figura 3.5. Area di trapianto: immagini, in immersione, delle zolle trapiantate (in alto) e delle zone periferiche alla zolla o avegate (al centro e in basso).

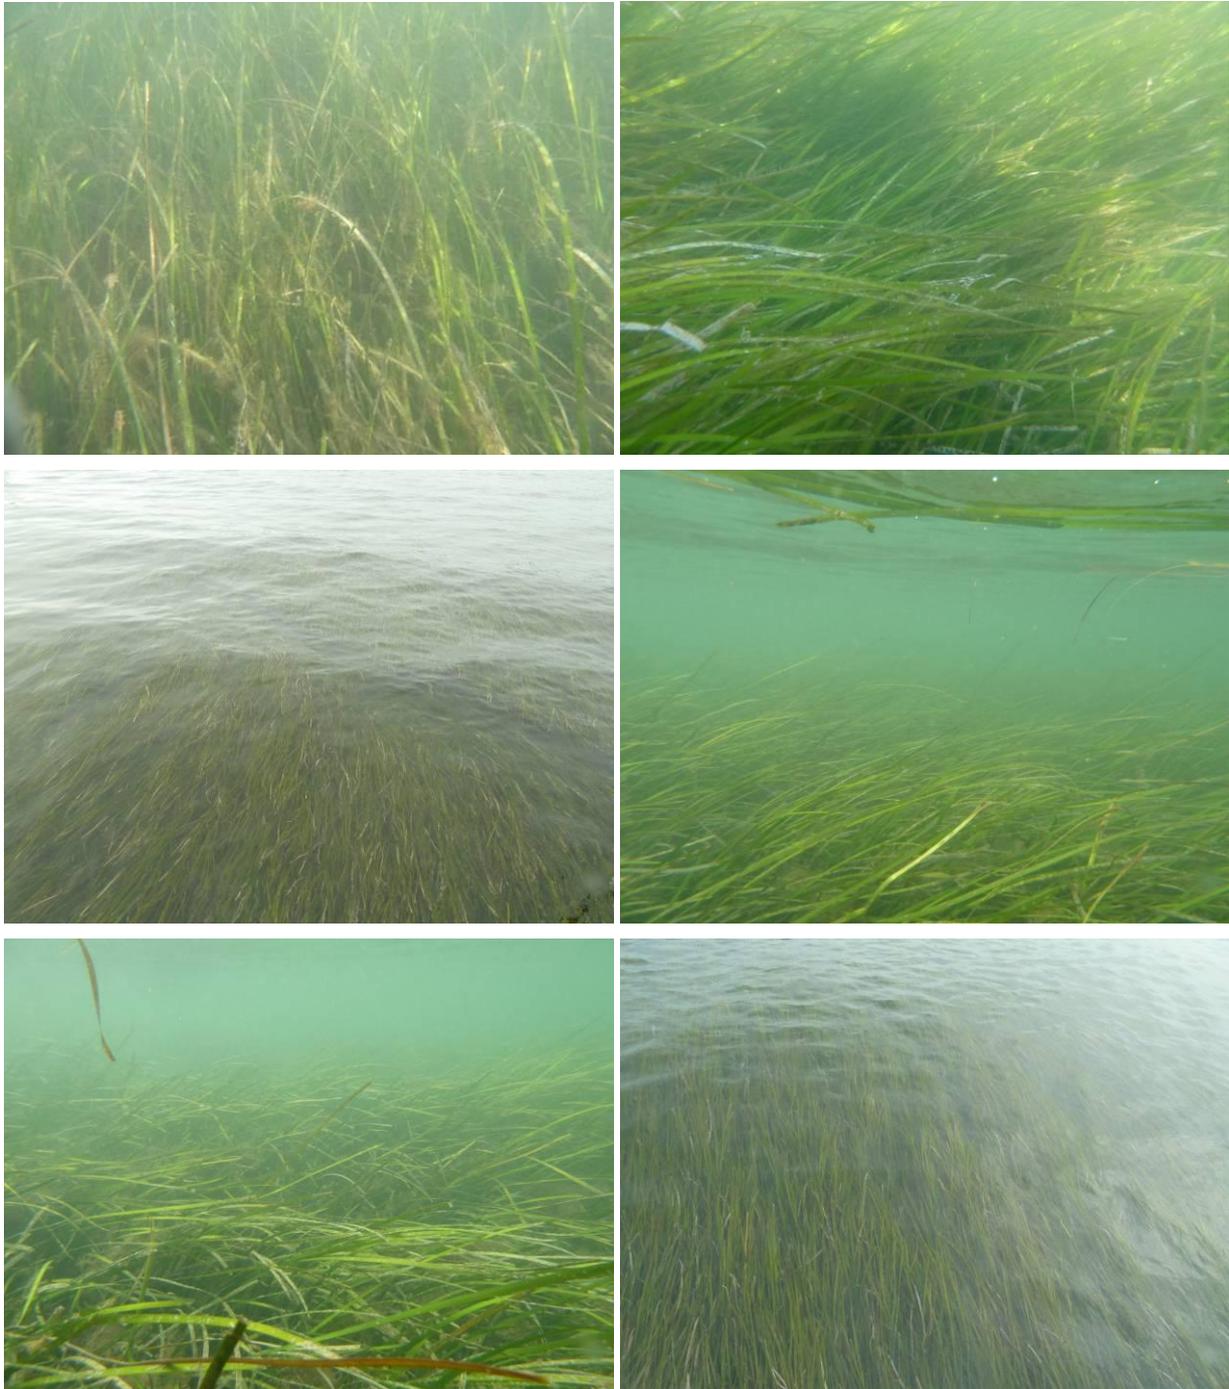
Figura 3.6. Immagini delle praterie a fanerogame relative alle stazioni di monitoraggio dell'area di possibile disturbo.

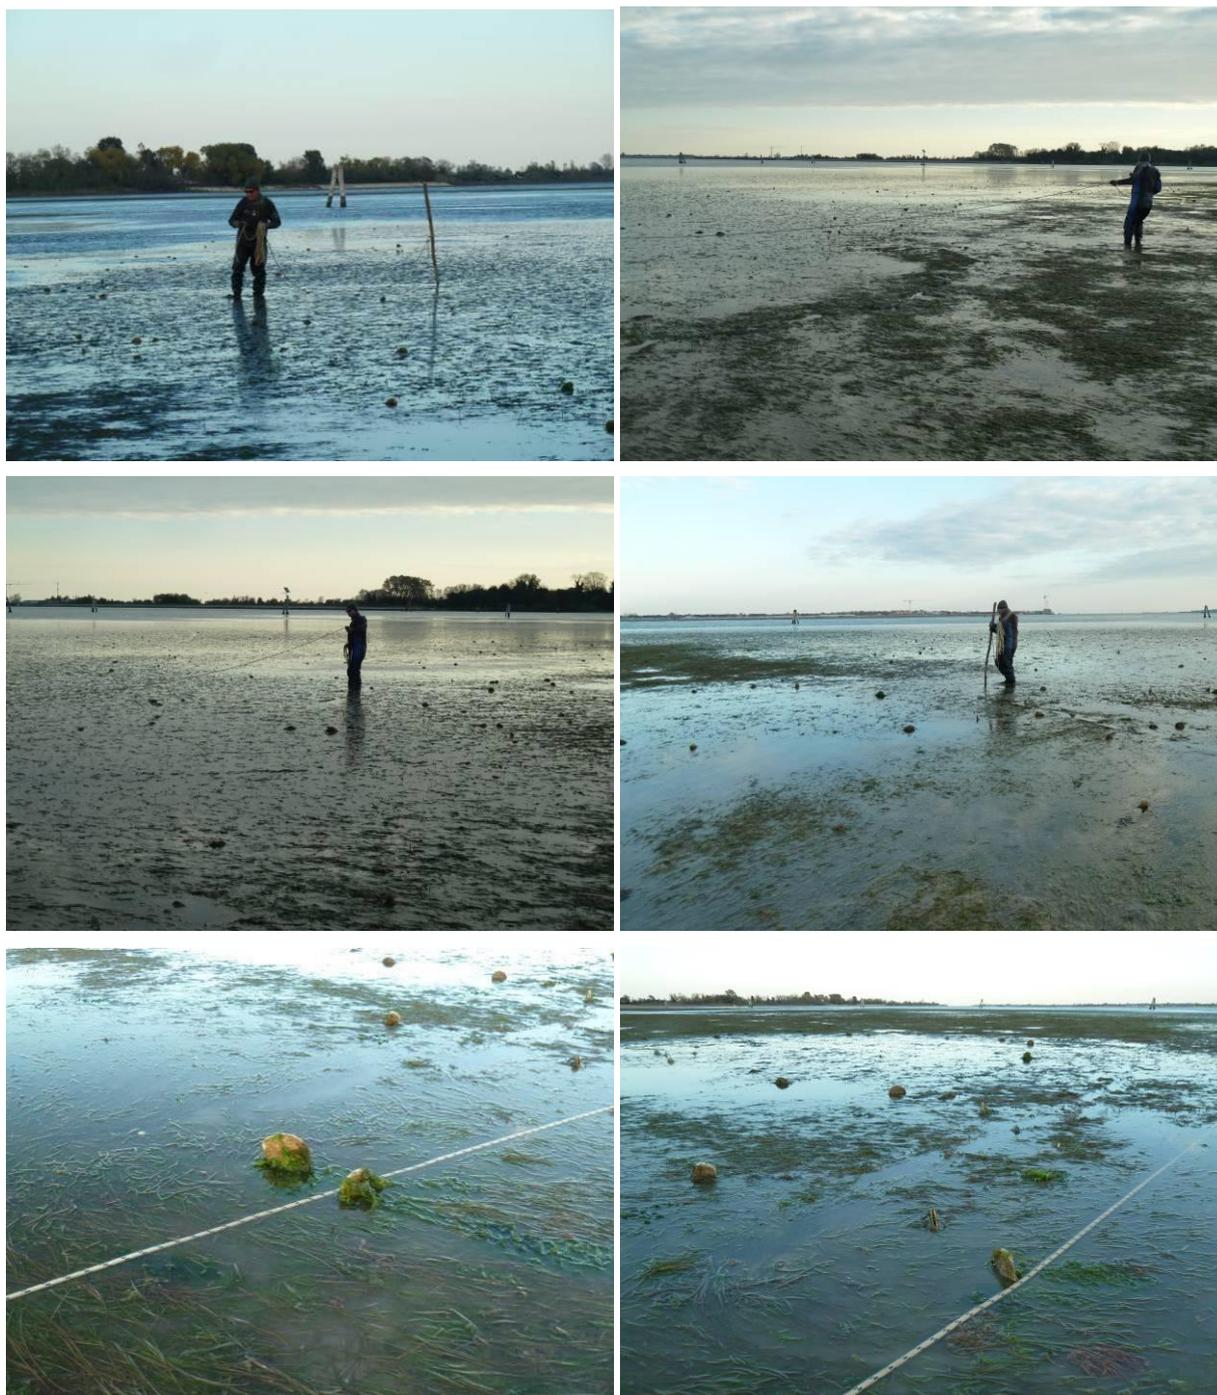
Figura 3.7. Immagini relative alle verifiche in campo alle stazioni di controllo (st. F1, F2 e F3) nell'area di possibile disturbo ad est del forte di S. Andrea.

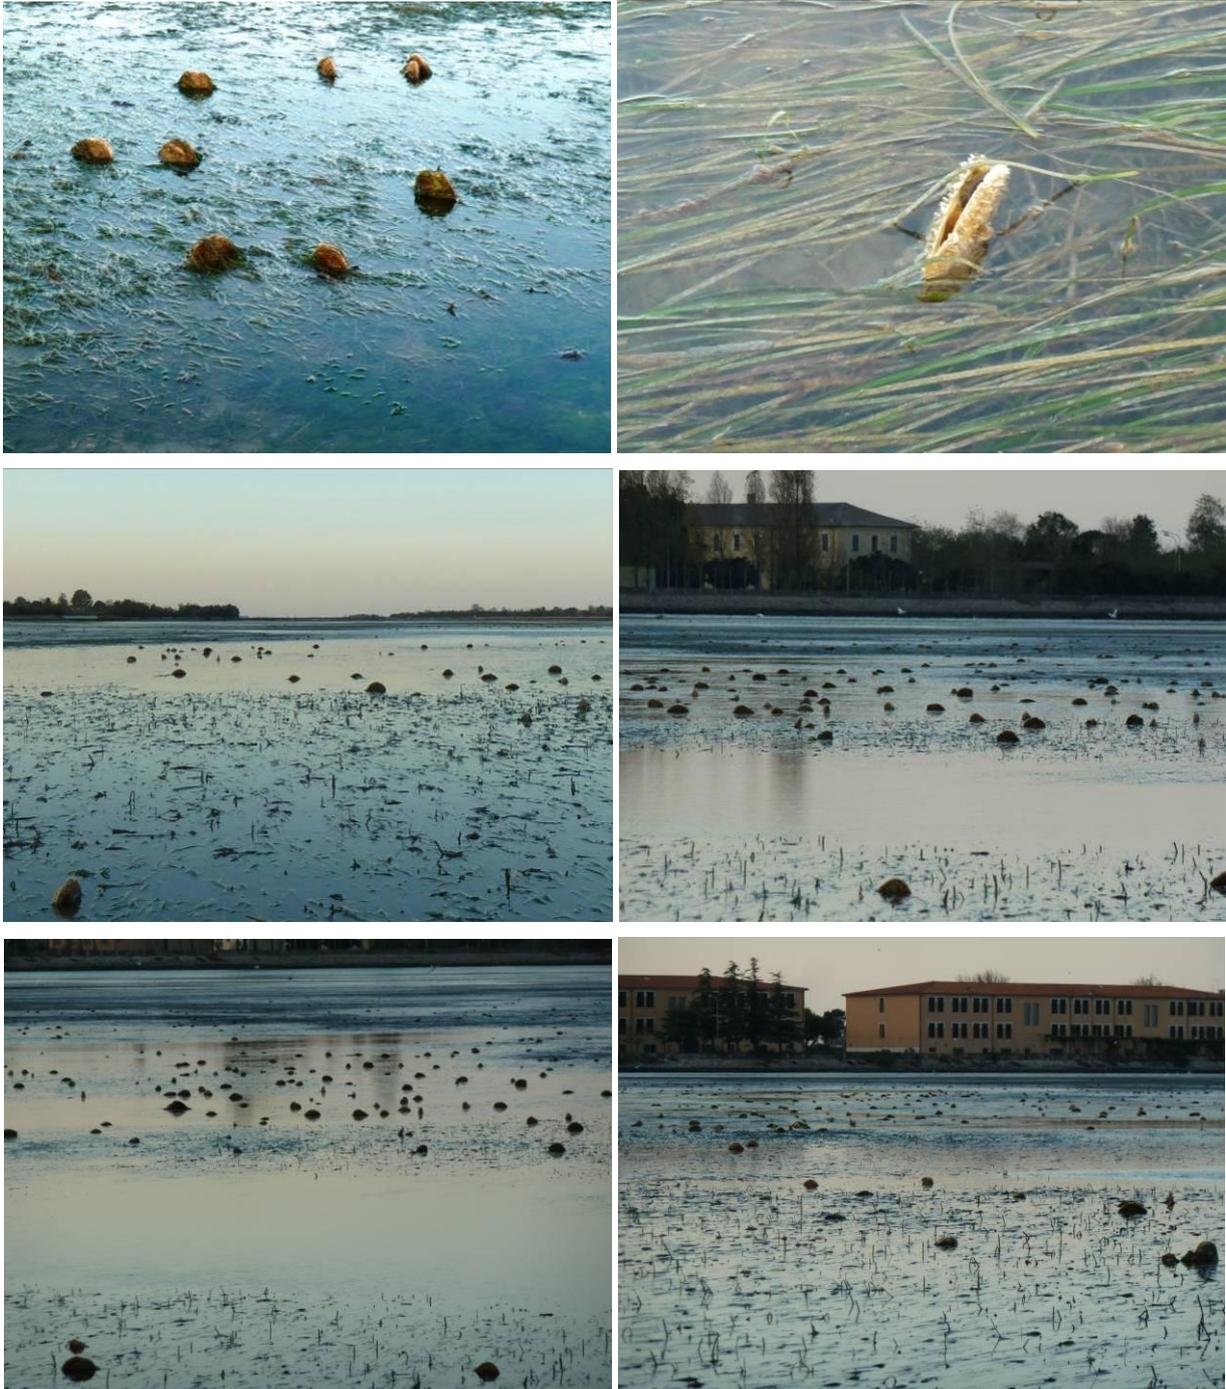
Figura 3.8. Esempi rappresentative dei livelli di densità di *P. nobilis* nell'area di possibile disturbo ad est del forte di S. Andrea

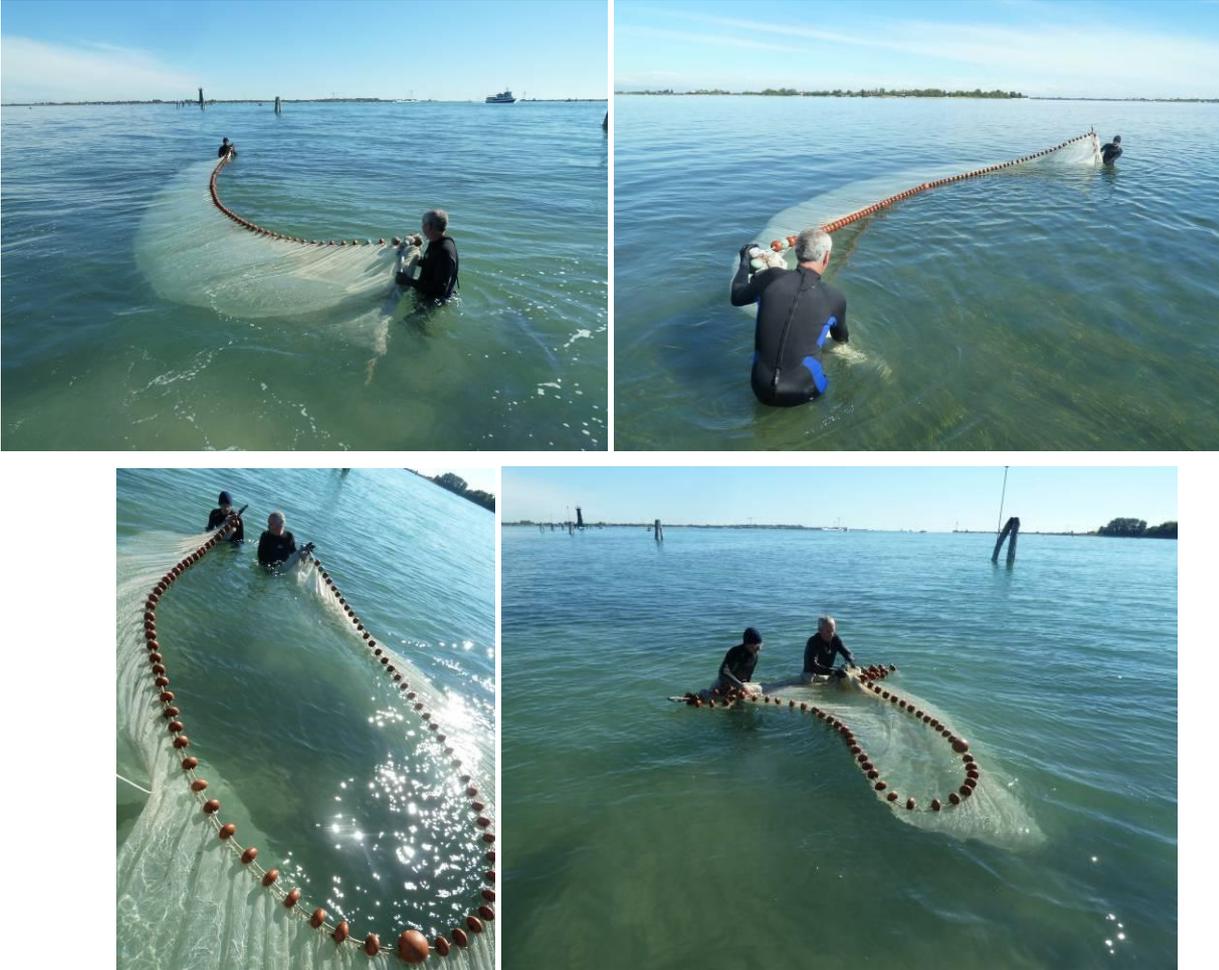
Figura 3.9. Fasi di campionamento della fauna ittica con sciabica.

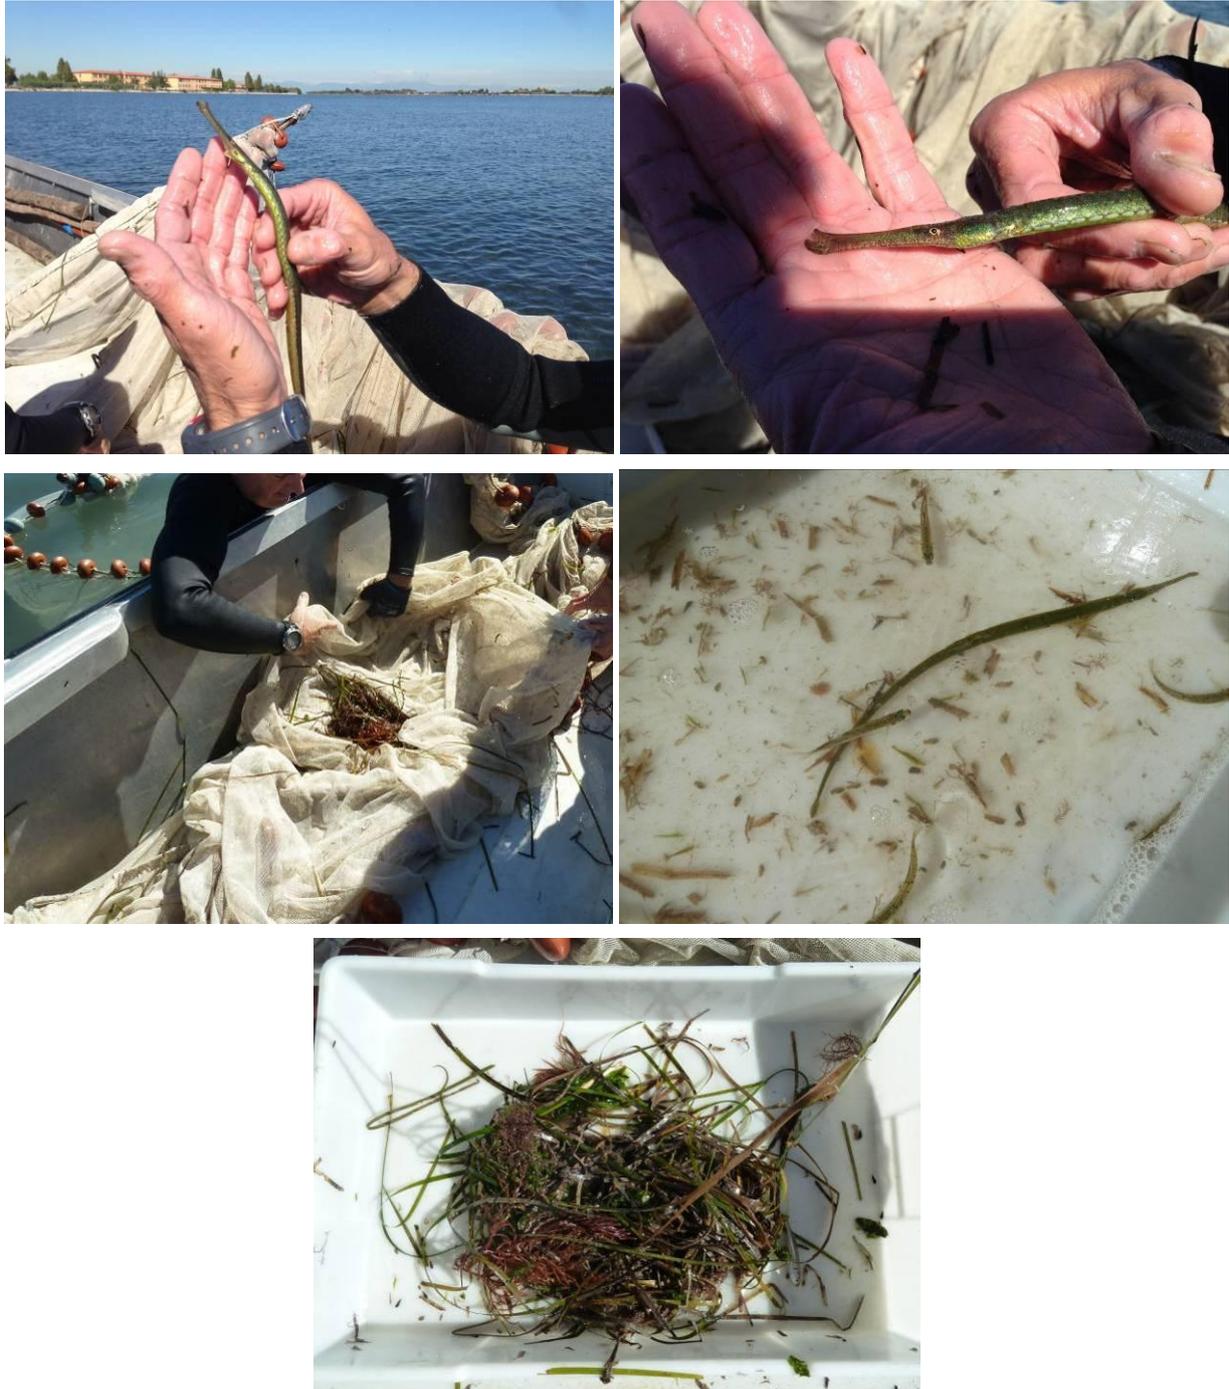
Figura 3.10. Fasi di cernita del pescato ed un esemplare di *Syngnathus* di oltre 25 cm di lunghezza nelle due immagini in alto.
