Progetto **STUDIO B.6.72 B/13**

**ATTIVITÀ DI RILEVAMENTO PER IL  
MONITORAGGIO DEGLI EFFETTI PRODOTTI  
DALLA COSTRUZIONE DELLE OPERE ALLE  
BOCCE LAGUNARI**

Documento **MACROATTIVITÀ: PRATERIE A FANEROGAME  
IV RAPPORTO DI VALUTAZIONE  
PERIODO DI RIFERIMENTO: DA SETTEMBRE A  
DICEMBRE 2018**

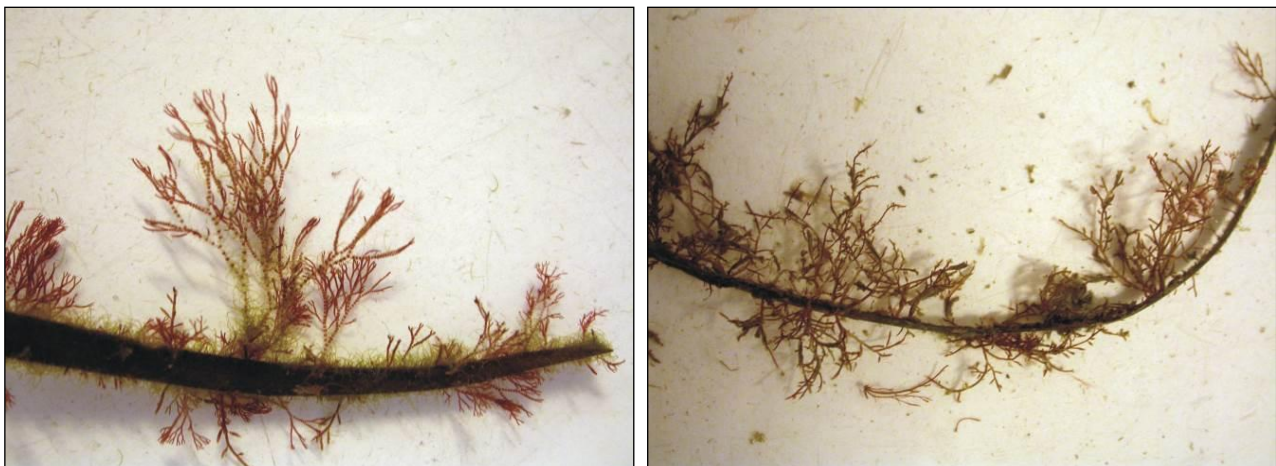
Figura 3.6-b. Stazioni L5 (a sinistra) e L6 (a destra). Dettagli di ciuffi di *C. nodosa* entrambi epifitati soprattutto dalle alghe rosse *Chondria capillaris* e del genere *Ceramium*.

Dal punto di vista floristico e faunistico (fig. 3.6-a e 3.6-b), i maggiori contributi ai valori di ricoprimento e/o di biomassa degli epifiti sono dati, per le alghe, da diatomee bentoniche, dalle alghe rosse *Chondria capillaris* e del genere *Ceramium*, da alghe rosse incrostanti dei generi *Hydrolithon* e *Pneophyllum* e da alghe verdi del genere *Cladophora*. Per lo zoobenthos, invece, i maggiori contributi sono legati alla presenza dell'idrozoo *Laomedea calceolifera*, del tunicato *Botryllus schlosseri* e dei crostacei anfipodi tubicoli.

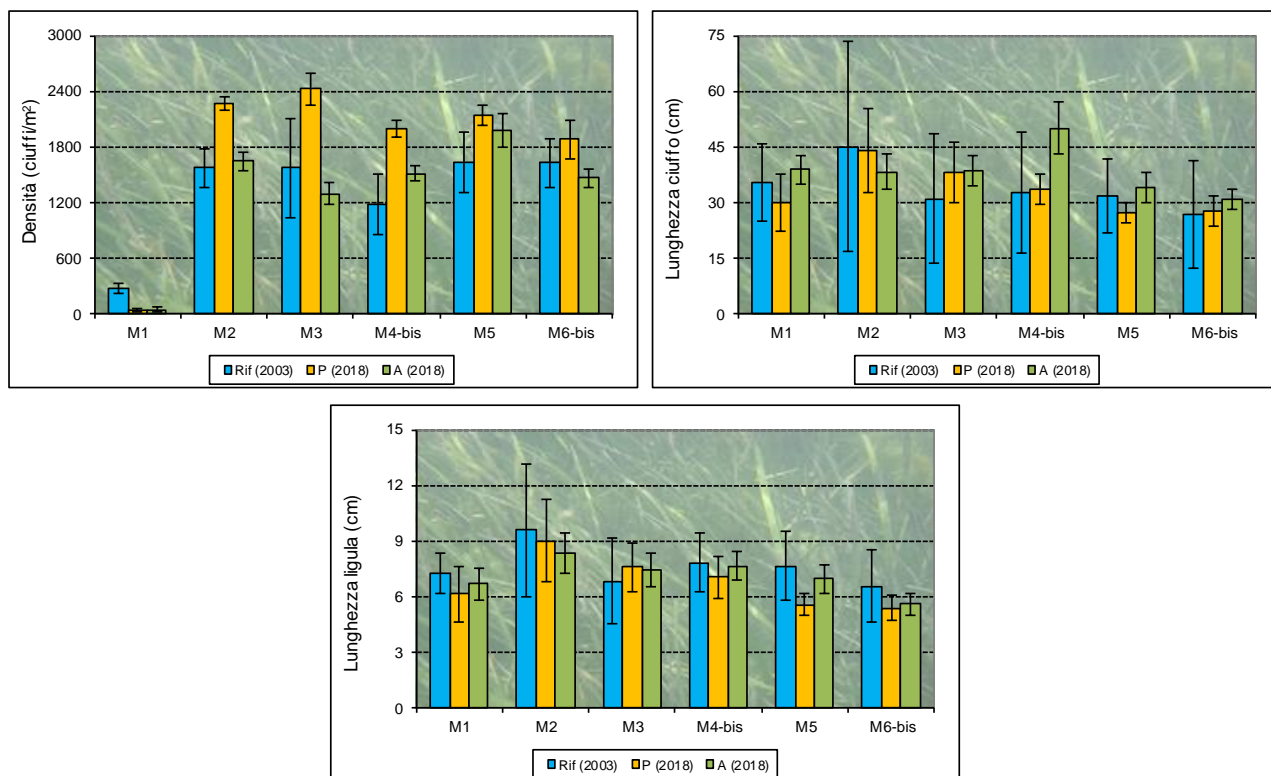
Figura 3.7. Rappresentazione grafica dei valori medi (e delle deviazioni standard) di alcuni indicatori strutturali (densità ciuffi/m<sup>2</sup>, lunghezza del ciuffo e della ligula in cm) dello studio di riferimento del 2003 (primavera-estate-autunno) e della primavera (P) e dell'autunno (A) (2018).

La **lunghezza media dei ciuffi fogliari** di *C. nodosa* (che varia tra 30,8 cm in M6-bis e 50,1 cm in M4-bis) e quella **della ligula** (tra 5,6 cm in M6-bis e 8,3 cm in M2) ricadono nei valori di riferimento anche nel caso delle stazioni (M2 e M5), dove la lunghezza della ligula era risultata inferiore al limite di riferimento nell'autunno 2017 (figura 3.7; tabelle 3.8 e 3.10-3.14). Per *Z. marina* in M1, entrambi i parametri ricadono negli intervalli attesi, diversamente da quanto rilevato per densità e copertura (figura 3.7; tabelle 3.8 e 3.9).

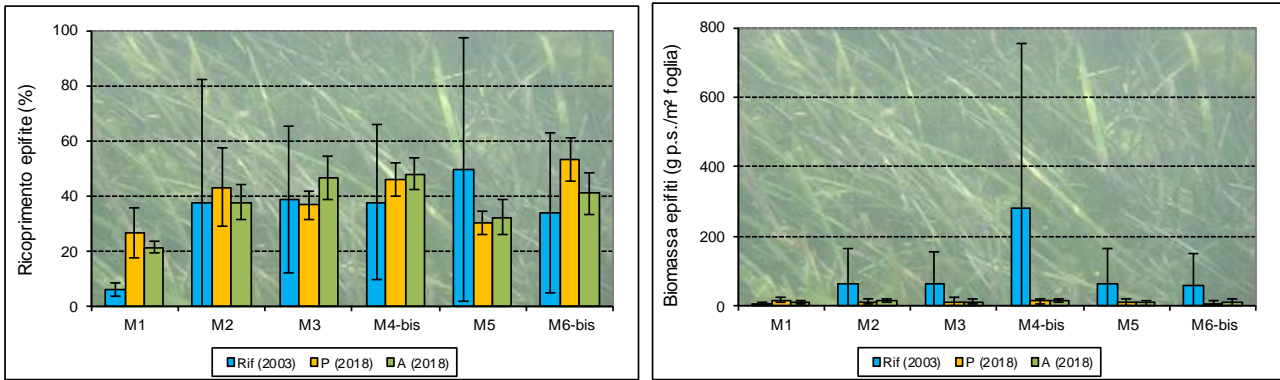
Figura 3.10. Rappresentazione grafica dei valori medi (e delle deviazioni standard) di alcuni indicatori strutturali (ricoprimento % e biomassa g p.s.) dello studio di riferimento del 2003 (primavera-estate-autunno) e della primavera (P) e dell'autunno (A) (2018).

Il **ricoprimento percentuale medio** (tra 32,3% in M5 e 48,1% in M4-bis per *C. nodosa* e pari a 21,3% per *Z. marina*) e la **biomassa media** (tra 8,0 g p.s./m<sup>2</sup> in M5 e 15,0 g p.s./m<sup>2</sup> in M2 per *C. nodosa* e pari a 10,7 g p.s./m<sup>2</sup> in M1 per *Z. marina*) rientrano negli intervalli guida o, nel caso di *Zostera* in M1, sono superiori ad essi (fig. 3.10; tabelle 3.8 e 3.9-3.14).

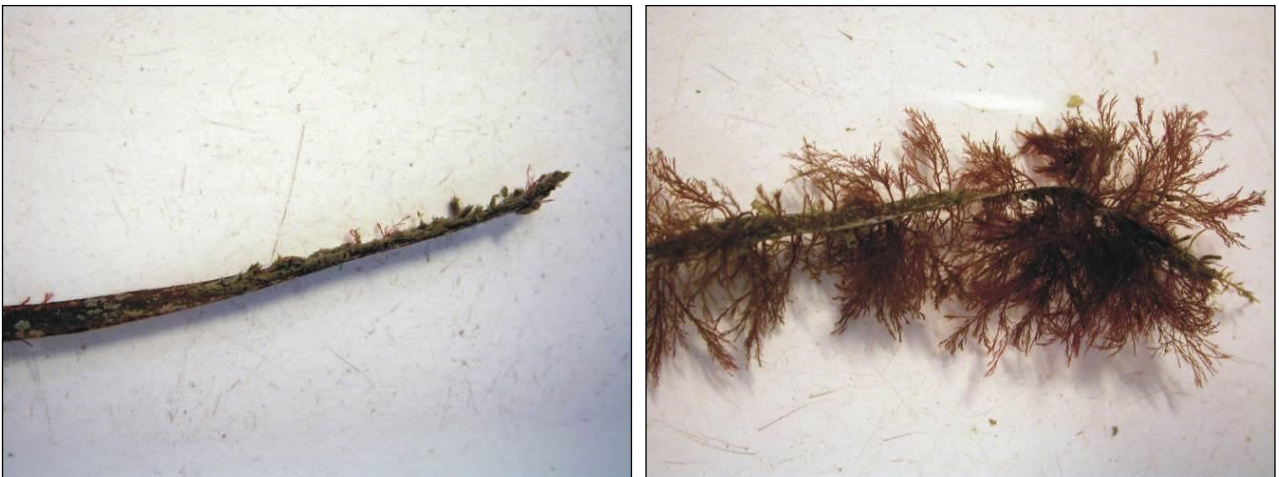
Figura 3.12-b. Stazioni M3 (a sinistra) e M4-bis (a destra). Dettagli di ciuffi di *C. nodosa* epifitati soprattutto da crostacei anfipodi tubicoli (a sinistra) e dalle alghe rosse dei generi *Ceramium* e *Polysiphonia* (a destra).

Per *C. nodosa* (nel complesso delle 5 stazioni) a contribuire all'abbondanza, dal punto di vista del ricoprimento e/o della biomassa (fig. 3.12-a e 3.12-b), sono soprattutto, per le alghe, le diatomee bentoniche, le alghe rosse incrostanti dei generi *Hydrolithon* e *Pneophyllum* e le alghe rosse del genere *Ceramium* e *Chondria capillaris*; per lo zoobenthos, invece, si segnalano soprattutto i crostacei anfipodi tubicoli.

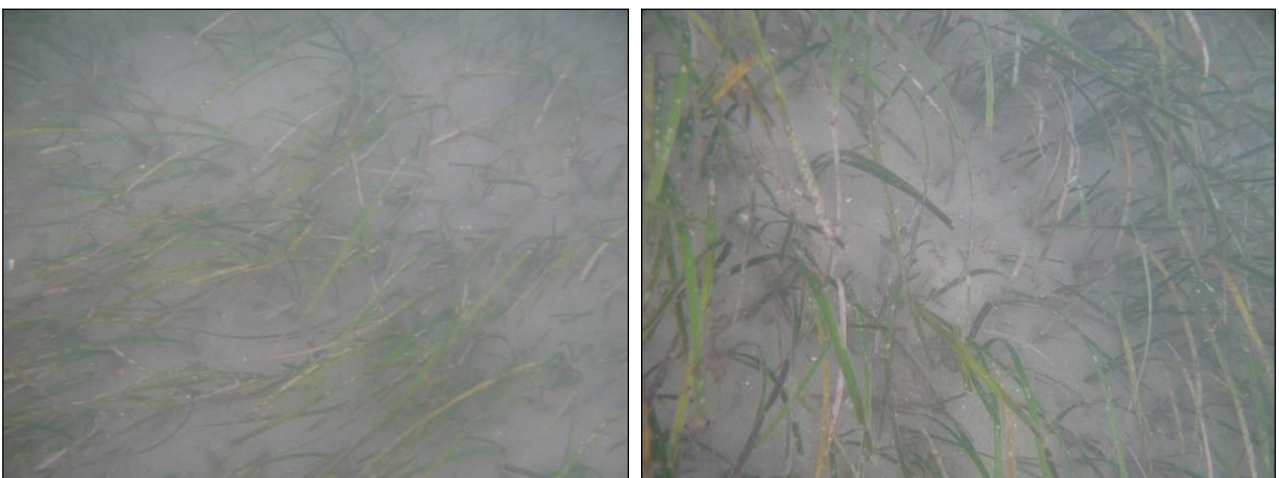
Figura 3.12-c. Dettagli dei ciuffi in fase di ricolonizzazione dell'area dove è localizzata l'ex stazione M4.

Anche in prossimità dell'ex stazione M4, i controlli hanno evidenziato la presenza di ciuffi di *Cymodocea* che hanno colonizzato le aree avegetate (con una copertura prossima al 90-100% e densità confrontabili con quelle del sito M4-bis); la prateria originale, relativa alla ex stazione M4, si è quindi quasi completamente ripresa dagli effetti causati dalle anossie legate al bloom algale di *Ulva* durante i mesi primaverili-estivi del 2014 e che avevano portato alla scomparsa localizzata di ciuffi fogliari in ampie aree (figura 3.12-c). Va evidenziato, inoltre, come sia stata trovata anche *Zostera marina*, presente con coperture a piccole macchie.

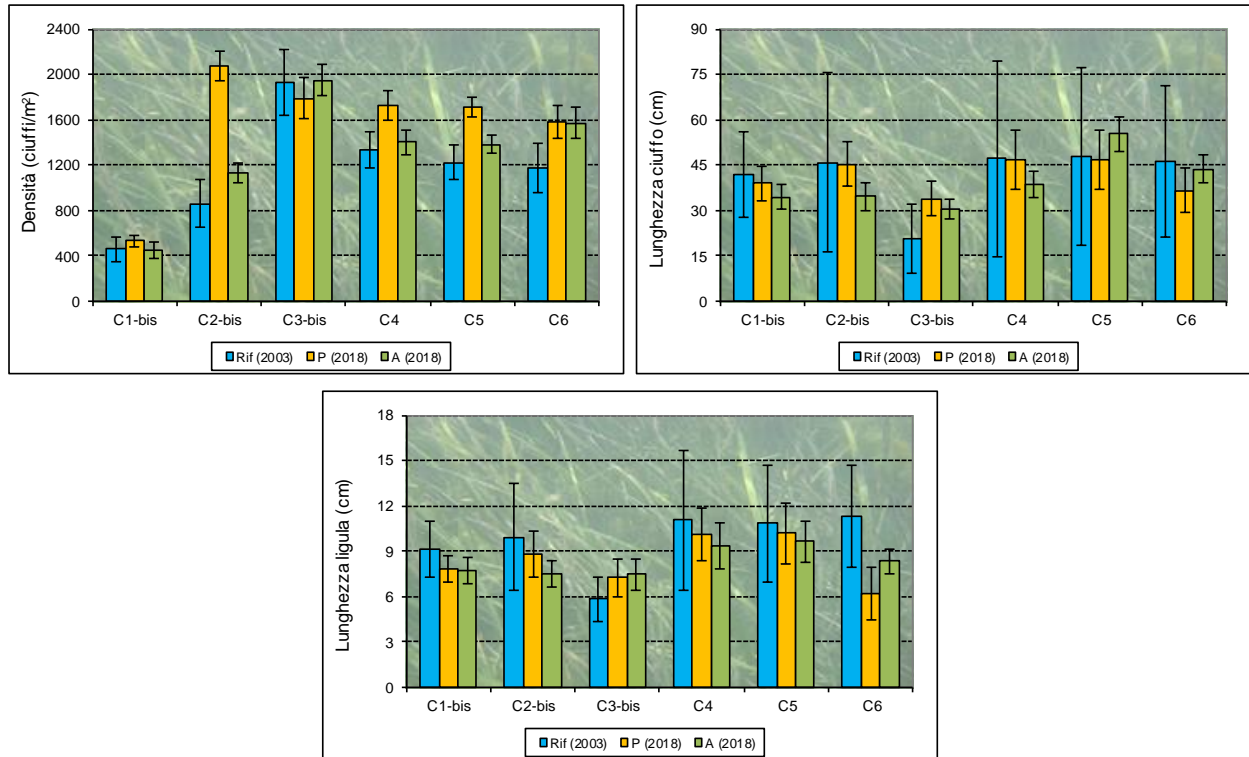
Figura 3.13. Rappresentazione grafica dei valori medi (e delle deviazioni standard) di alcuni indicatori strutturali (densità ciuffi/m<sup>2</sup>, lunghezza del ciuffo e della ligula in cm) dello studio di riferimento del 2003 (primavera-estate-autunno) e della primavera (P) e dell'autunno (A) (2018).

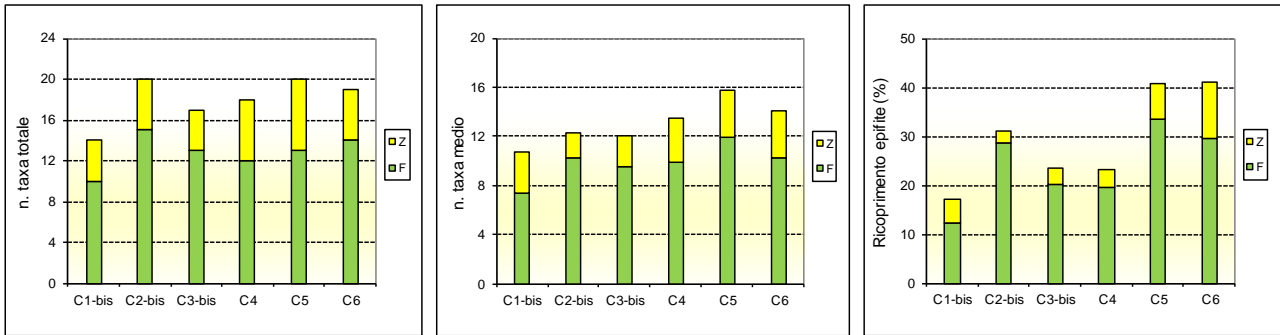
Figura 3.17. Numero totale e medio di taxa e ricoprimento percentuale medio, nelle sei stazioni di Chioggia, ripartiti in base al contributo del fitobenthos (F) e dello zoobenthos (Z) a ciascun parametro.

In tutte le stazioni a *C. nodosa* e in quella a *Z. marina*, i maggiori contributi ai valori dei parametri legati all'epifitismo (numero totale e medio di taxa e ricoprimento) sono portati da taxa fitobentonici (figura 3.17).

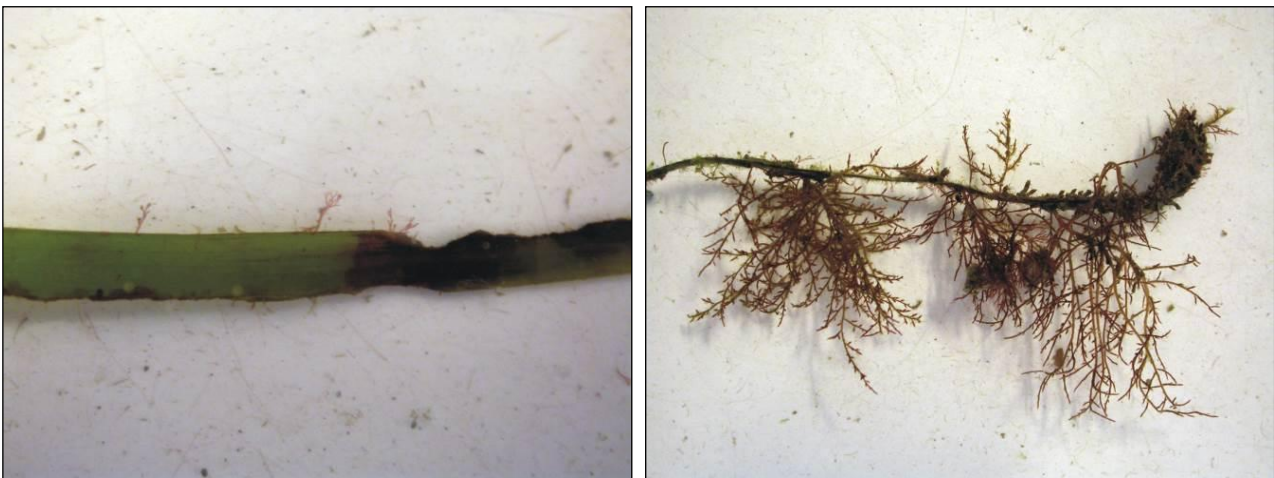
Figura 3.18-a. A sinistra, stazione C1-bis, dettaglio di un ciuffo di *Z. marina* epifitato dalle alghe rosse del genere *Ceramium* e, a destra, sito C5, dettaglio di un ciuffo di *C. nodosa*, epifitato dalle alghe rosse *Chondria capillaris* e del genere *Ceramium* e dai crostacei anfipodi tubicoli.

In generale, per *Z. marina*, tra gli organismi epifiti (fig. 3.18-a), quelli che portano i maggiori contributi ai valori di ricoprimento e/o di biomassa sono, per le alghe, le diatomee bentoniche e le alghe rosse incrostanti dei generi *Hydrolithon* e *Pneophyllum* e, per lo zoobenthos, l'antozoo *Anemonia viridis* e i crostacei anfipodi tubicoli.

Nei ciuffi di *C. nodosa*, invece, a contribuire all'abbondanza, o per ricoprimento o per biomassa (fig. 3.18-a e 3.18-b), sono soprattutto, per le alghe, le diatomee bentoniche, le alghe rosse incrostanti dei generi *Hydrolithon* e *Pneophyllum* e le alghe rosse *Chondria capillaris* e dei generi *Ceramium* e *Polysiphonia*. Per lo zoobenthos, invece, si segnalano i crostacei anfipodi tubicoli, il tunicato *Botryllus schlosseri* e l'antozoo *Anemonia viridis*.

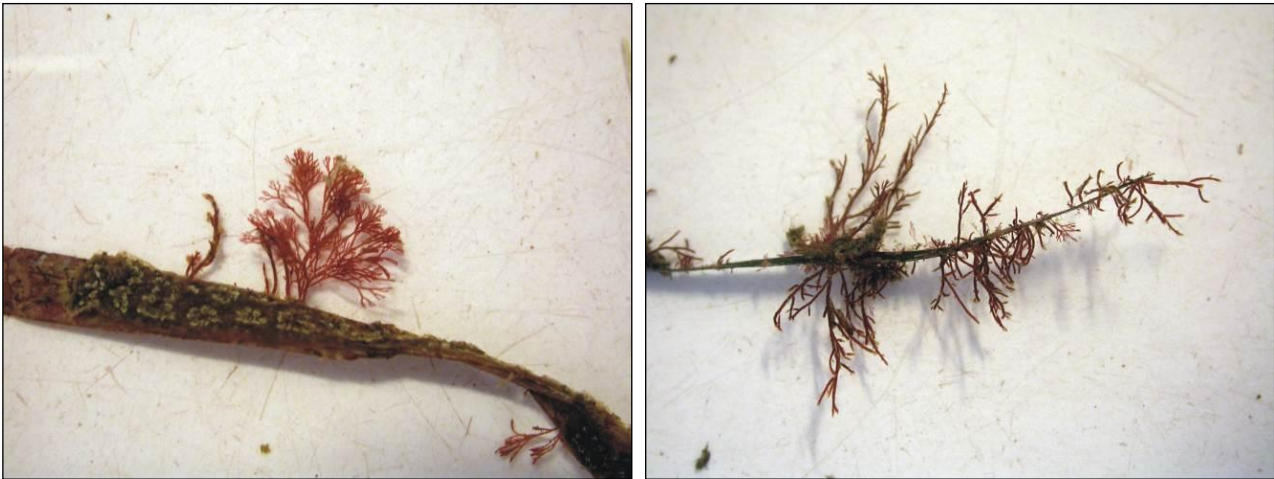
Figura 3.18-b. Stazione C6. Dettagli di ciuffi di *C. nodosa* epifitati dalle alghe rosse del genere *Ceranium* e dal tunicato *Botryllus schlosseri* (a sinistra) e dall'alga rossa *Chondria capillaris* (a destra).
