Progetto **STUDIO B.6.72 B/12**

**ATTIVITÀ DI RILEVAMENTO PER IL
MONITORAGGIO DEGLI EFFETTI PRODOTTI
DALLA COSTRUZIONE DELLE OPERE ALLE
BOCCHIE LAGUNARI**

Documento **MACROATTIVITÀ: RILIEVI DI DETTAGLIO IN
PRATERIE PARTICOLARMENTE ESPOSTE AGLI
INTERVENTI DI CANTIERE**

RAPPORTO DI CAMPO

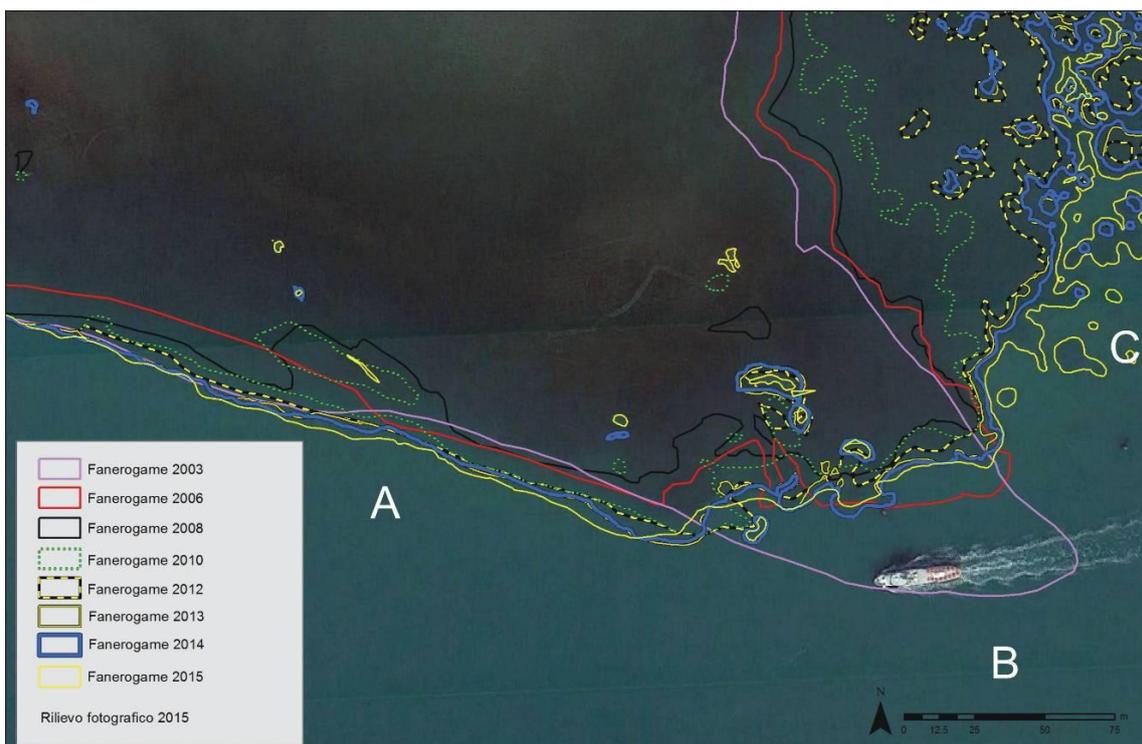
Figura 2.1. Dettaglio dei margini della prateria del Bacan tra gli anni 2003 e 2015 nel tratto ritenuto esposto ai possibili impatti delle opere.

Si tratta della prosecuzione di rilievi avviati a partire dallo Studio B.6.72 B/4 sul limite della prateria localizzata sul bordo canale antistante la nuova isola (Figura 2.1).

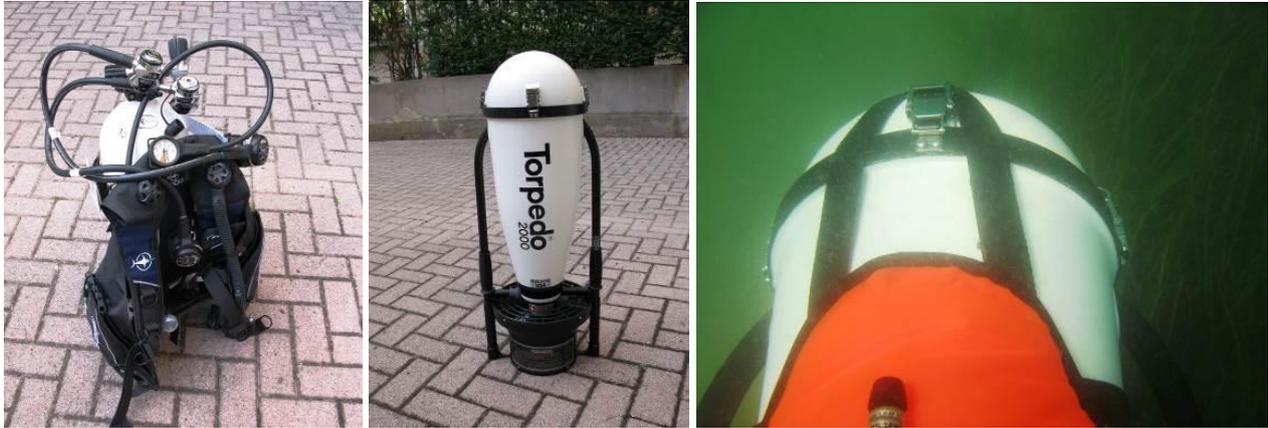
Figura 2.2. Attrezzatura subacquea impiegata nei rilievi del margine della prateria: a sinistra, equipaggiamento standard FIPAS composto da una bombola, jacket, due erogatori e un manometro. Al centro e a destra, veicolo elettrico per il trascinamento dei subacquei.

Le attività in campo sono state eseguite da una coppia di operatori, uno dei quali in immersione con equipaggiamento standard FIPSAS (una bombola, jacket, due erogatori e un manometro) che ha percorso il limite della prateria sul margine del canale munito di veicolo elettrico per il trascinamento (Figura 2.2). Durante il tragitto l'operatore subacqueo ha trascinato una boa galleggiante munita di GPS che ha registrato la traccia/markers del percorso. Nei punti di maggiore interesse (erosione, arretramento o avanzamento del margine, cambi di pendenza, ecc.),

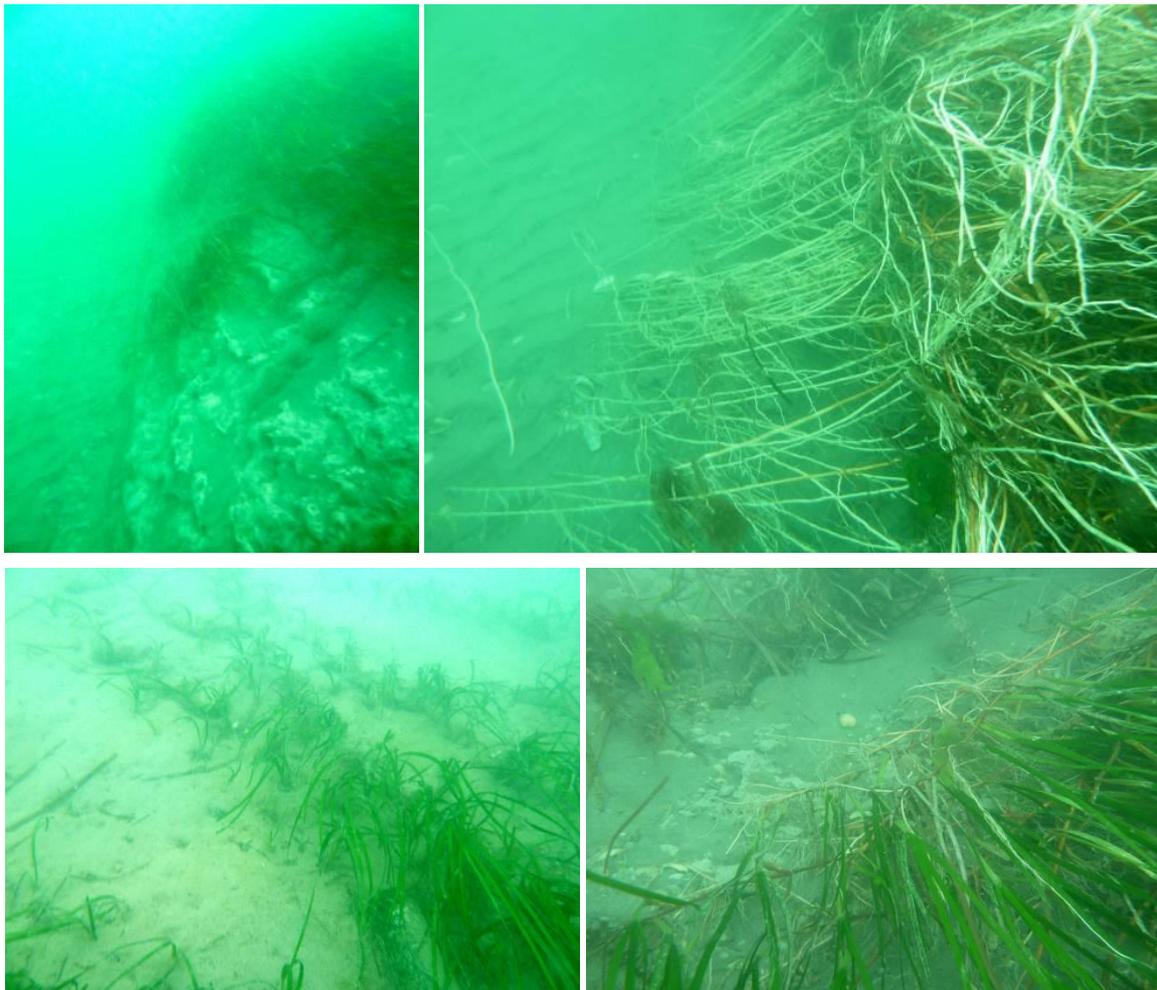
Figura 2.3. Scatti fotografici relativi al margine della prateria sul bordo canale (profondità circa 3 m).

l'operatore ha eseguito riprese fotografiche e video riconducibili al tratto di margine sulla base della sincronizzazione dell'orario del sistema fotografico e del GPS di superficie (Figura 2.3). In fase di analisi, i dati relativi al tracciato saranno utilizzati ed incrociati con quelli dei rilievi di precisione eseguiti con metodiche acustiche (di seguito indicati) e quelli relativi alle immagini fotografiche satellitari dell'area, utilizzati per la mappatura dell'intera bocca di porto.

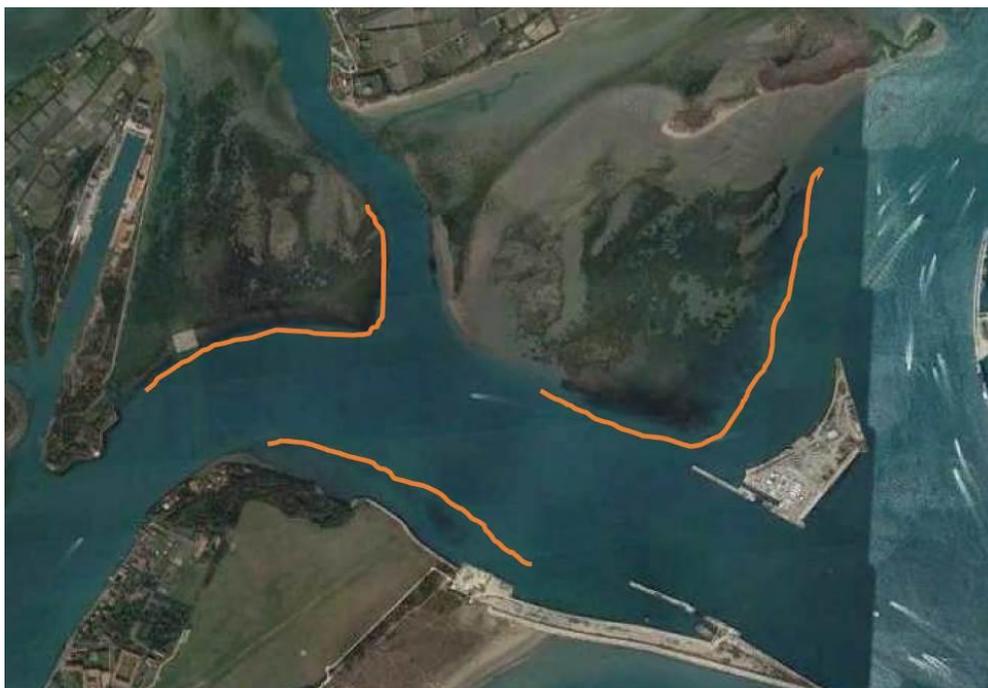
Figura 2.4. Limiti delle praterie a fanerogame sul margine di canali, verificati con metodiche acustiche.

Nella Figura 2.4 è indicativamente riportato il tracciato teorico lungo il quale sono stati eseguiti i controlli per la verifica di dettaglio delle dinamiche del limite delle praterie. La precisa definizione della posizione e l'estensione dei tracciati saranno riportate, dopo aver analizzato e verificato i dati di campo, nel Rapporto Finale.

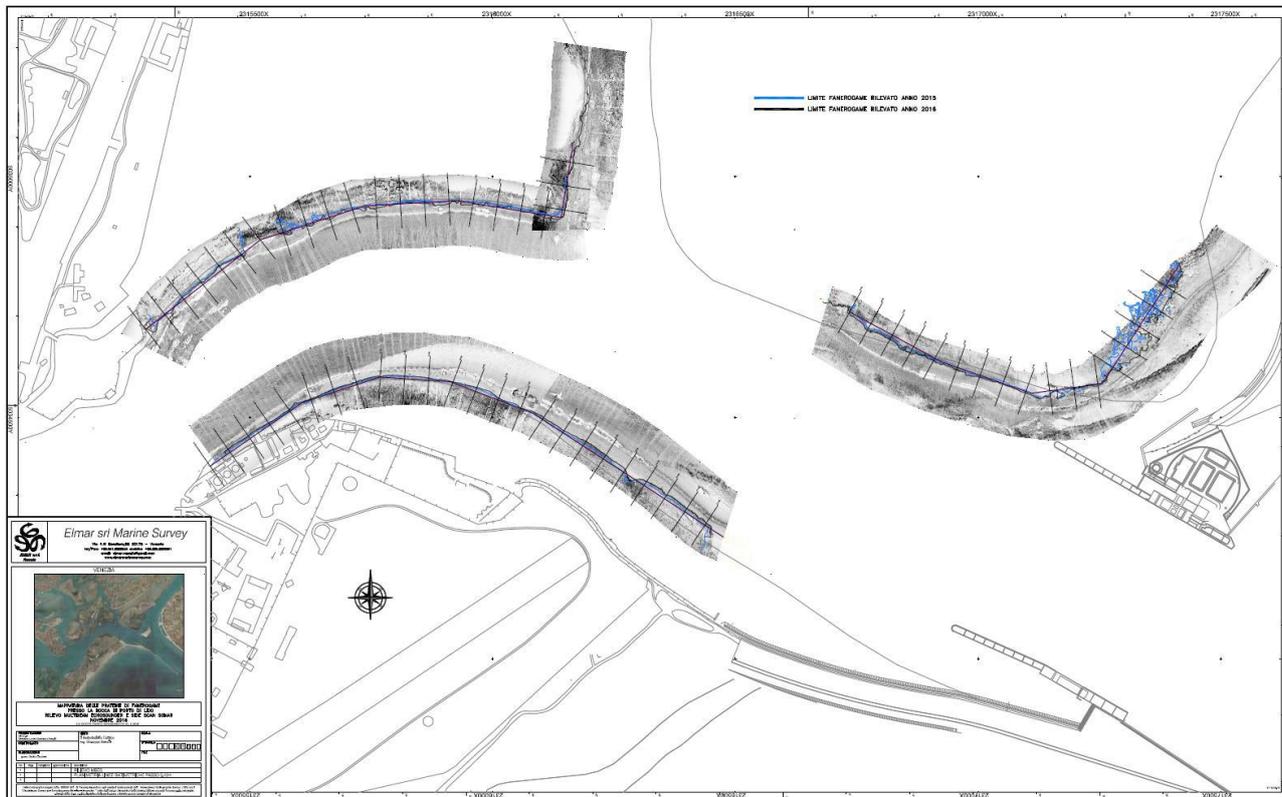
Figura 2.7. Planimetria Side Scan Sonar (SSS).

consente la mosaicazione e georeferenziazione dei sonogrammi registrati in fase di acquisizione. In figura 2.7 è riportata la planimetria del rilievo Side Scan Sonar.

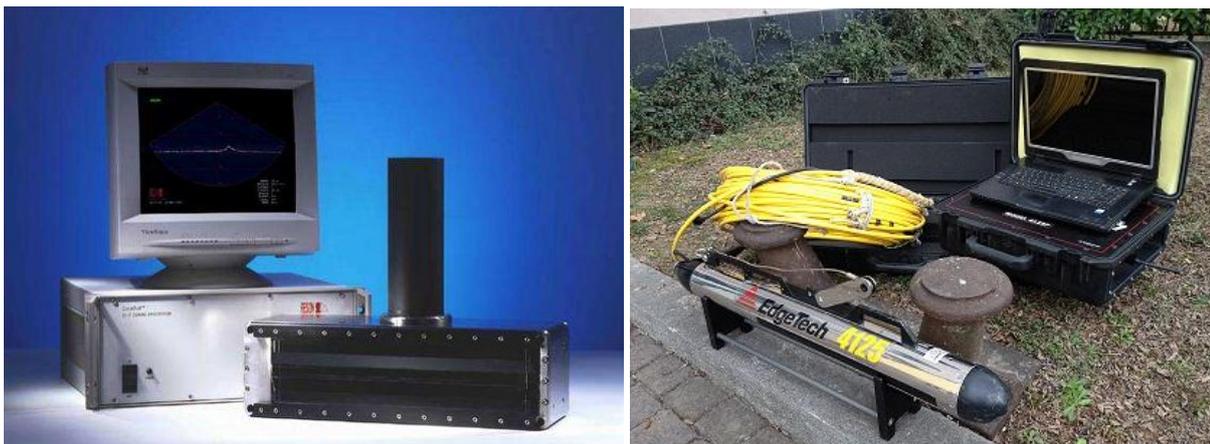
Figura 2.8. A sinistra è riportata una immagine del sistema Multibeam- Echosounder mentre, a destra, quella del Side Scan Sonar.

Per quanto riguarda la fase di elaborazione dei dati, i dati acquisiti in campo (Figura 2.8 e Figura 2.9), dopo una opportuna validazione ed elaborazione, permetteranno la realizzazione di tavole in formato digitale quali:

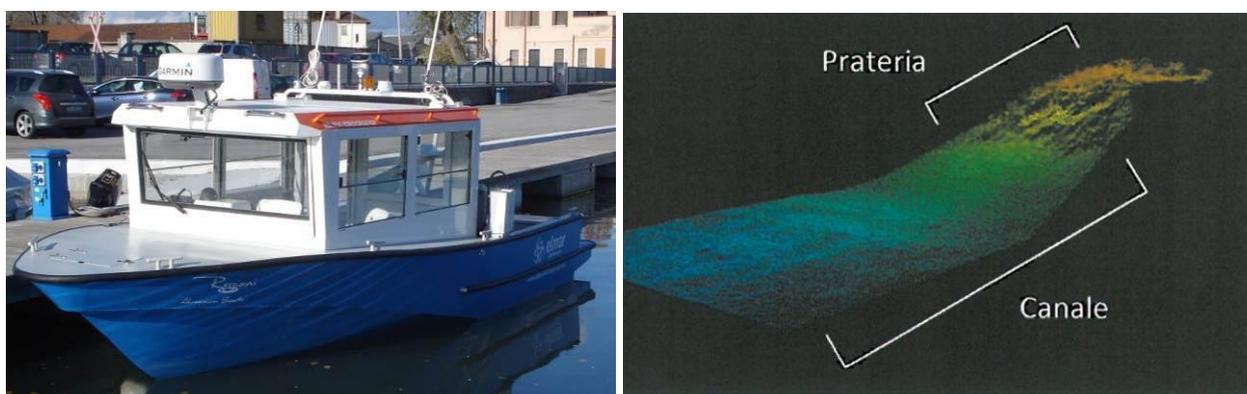
Figura 2.9. A sinistra, l'imbarcazione che ha operato per i rilievi in campo munita della strumentazione acustica mentre, a destra, esempio di immagine relativa un test eseguito sul limite di una prateria posta sul bordo canale.

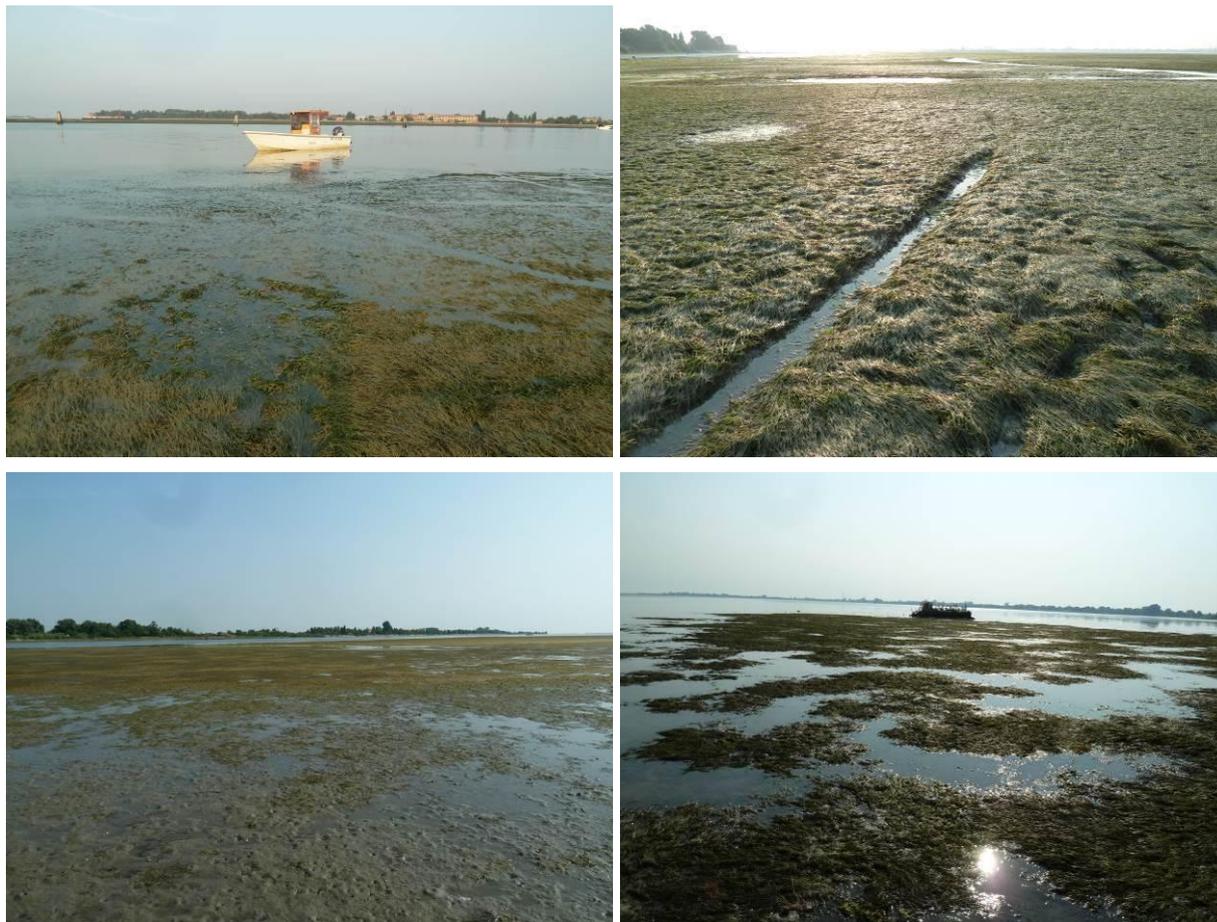
Figura 2.10. Immagini prese nel corso dei rilievi di dettaglio, effettuati con imbarcazione o mediante operatore a piedi, nel settore lagunare del bassofondo del "Bacan". Le foto si riferiscono ad un operatore che, dopo aver terminato i rilievi da barca, ha iniziato una fase di perlustrazione delle praterie a piedi nel settore lagunare del bassofondo del "Bacan" (area antistante l'isola di S. Erasmo).

In continuità con quanto eseguito a partire dallo studio B.6.72 B/4, nell'area più estesa del "Bacan", posta tra la nuova isola e l'isola di S. Erasmo, sono stati eseguiti rilievi di dettaglio per verificare con maggior precisione le dinamiche delle specie di questa zona. Tali attività sono state realizzate sia con rilievi diretti da imbarcazione in media-alta marea, sia con rilievi specifici in bassa marea, percorrendo a piedi i fondali prossimi all'isola di S. Erasmo, in parte colonizzati dalla fanerogama *Zostera noltei* (Figura 2.10).
