Progetto **STUDIO B.6.72 B/9**

**ATTIVITÀ DI RILEVAMENTO PER IL
MONITORAGGIO DEGLI EFFETTI PRODOTTI
DALLA COSTRUZIONE DELLE OPERE ALLE
BOCCE LAGUNARI**

Documento **MACROATTIVITÀ: LIVELLI DI FALDA
III RAPPORTO DI VALUTAZIONE
PERIODO DI RIFERIMENTO: DA GENNAIO AD
APRILE 2014**

Emissione **15 Maggio 2014**

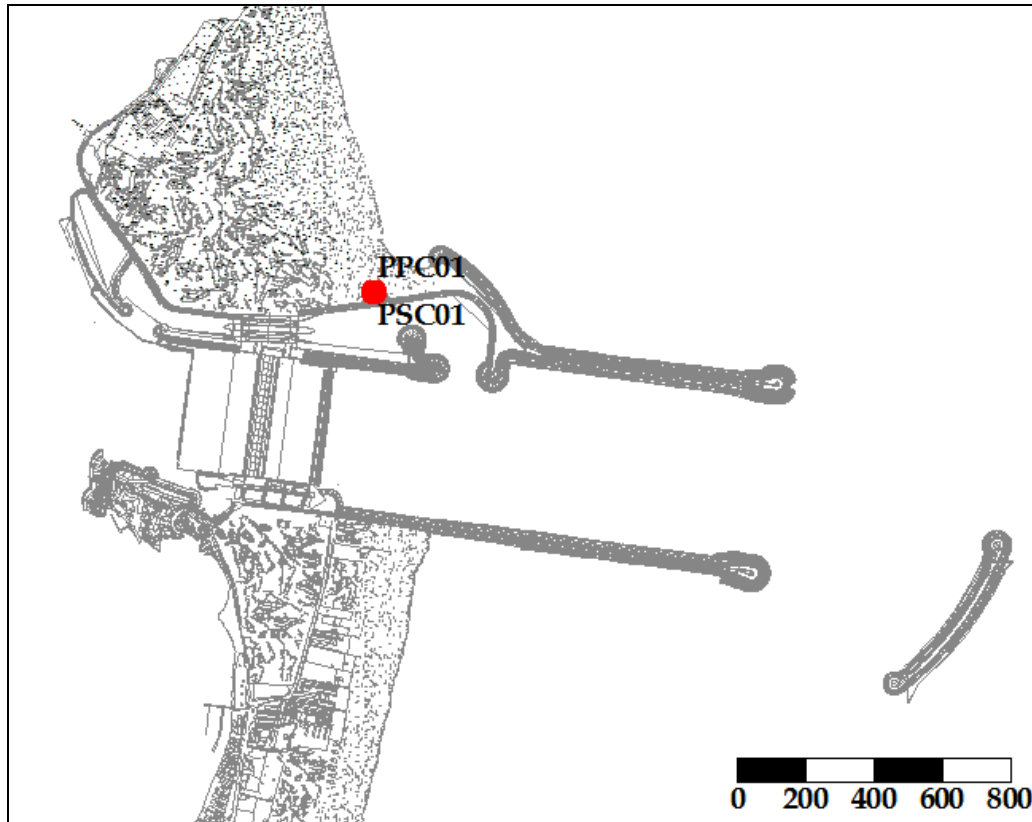
Fig. 2.1 - Ubicazione dei piezometri.

In questo capitolo vengono analizzate le risposte del sistema dinamico, registrate dai trasduttori di livello disposti nella postazione doppia di monitoraggio sita in località Ca' Roman (Fig. 2.1), nel periodo compreso tra il 01/01/2014 e il 30/04/2014.

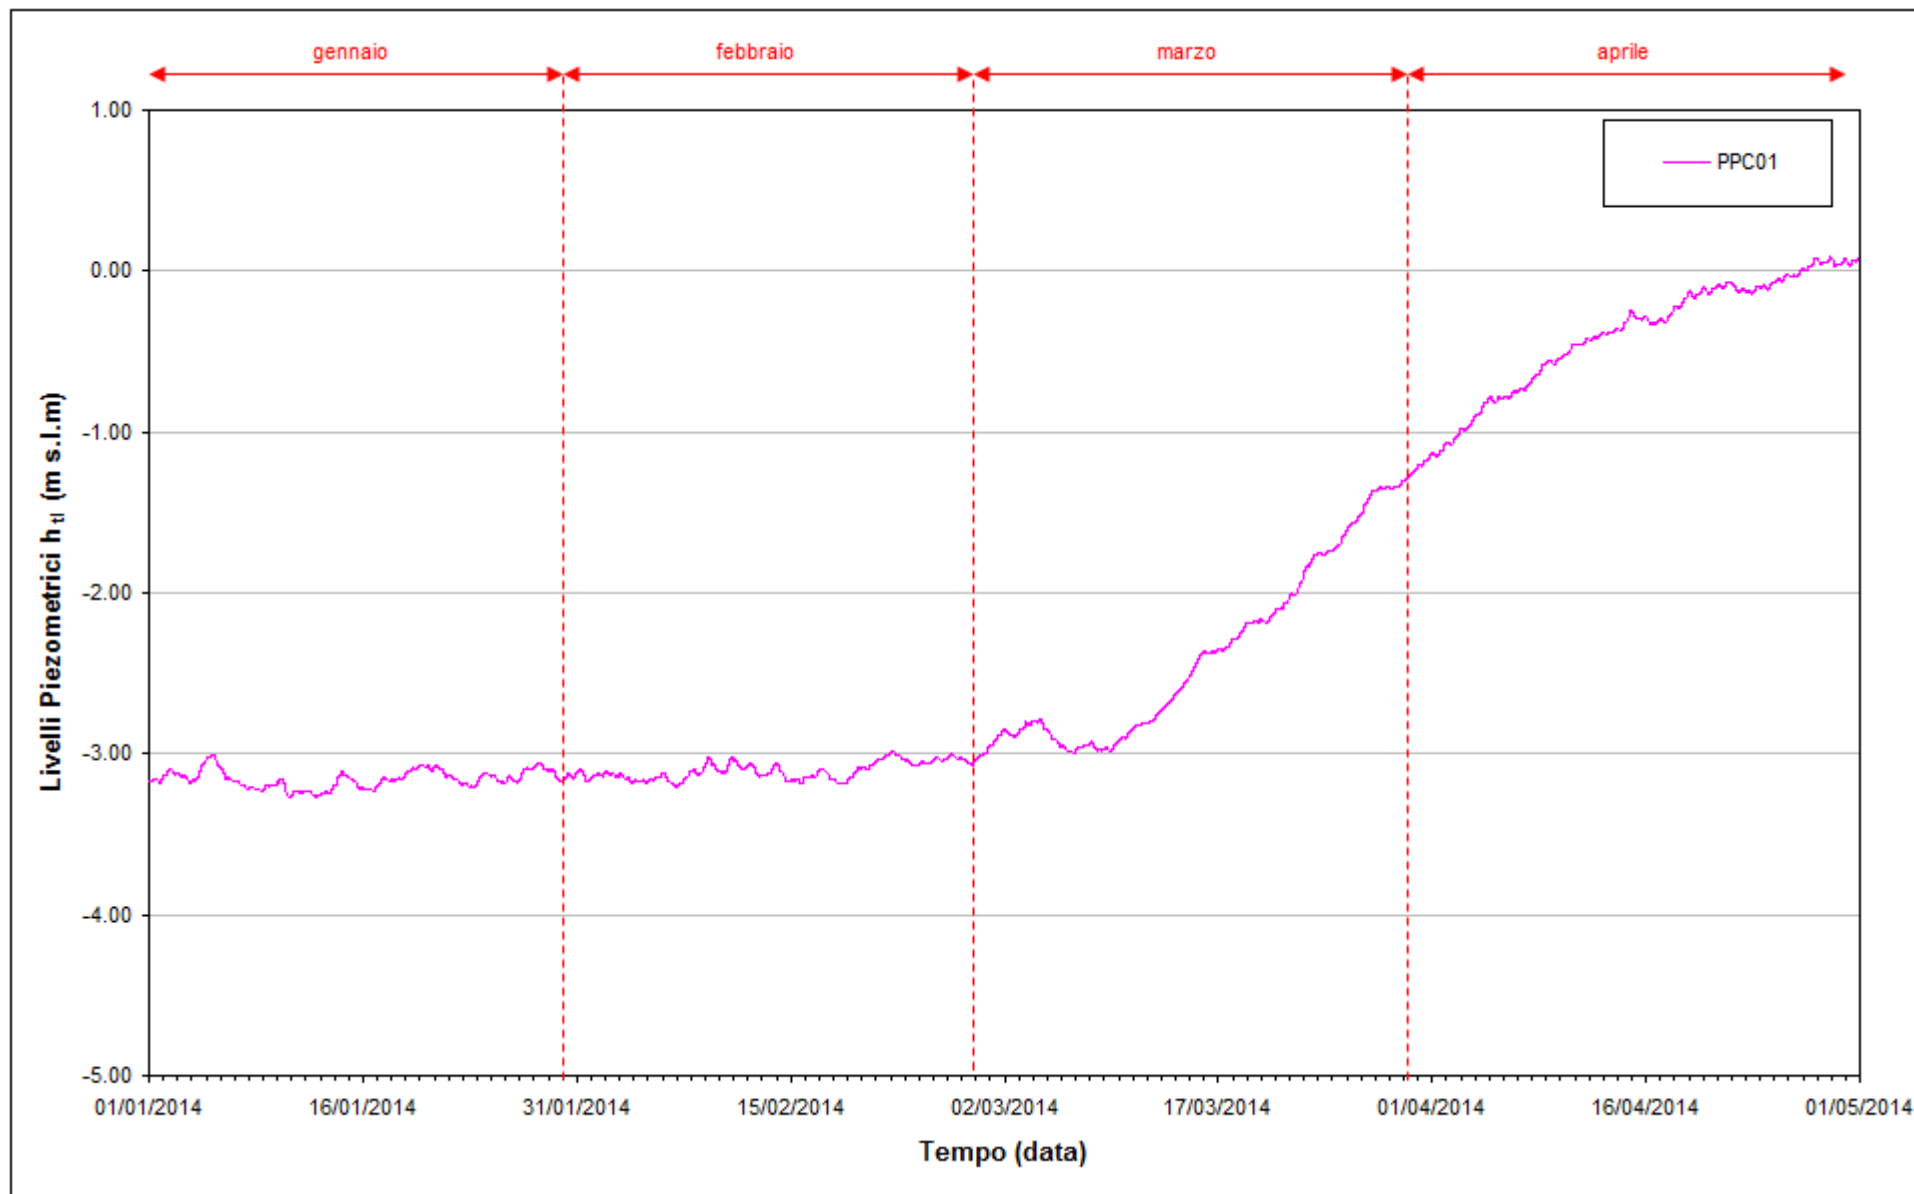
Fig. 2.11 - Livelli piezometrici (h_t) relativi al piezometro profondo nel periodo di monitoraggio 01/01/2014 - 30/04/2014.

I dati riportati in Fig. 2.11 sono riferiti al quadrimestre di monitoraggio gennaio - aprile 2014, durante il quale si osserva un forte incremento dei carichi idraulici (circa 325 cm) avvenuto a partire dal 10/03/14, quando è stato interrotto il pompaggio di dewatering della tura di prefabbricazione dei cassoni d'alloggiamento delle barriere mobili (fonte: comunicazione Consorzio Venezia Nuova).

Rispetto alla situazione *ante operam* (Fig. 2.10) il carico idraulico è ancora leggermente inferiore, con differenze di circa 35 cm: si attende tuttavia per i prossimi mesi un ulteriore recupero dei livelli di falda profonda in seguito all'interruzione del pompaggio nella tura.

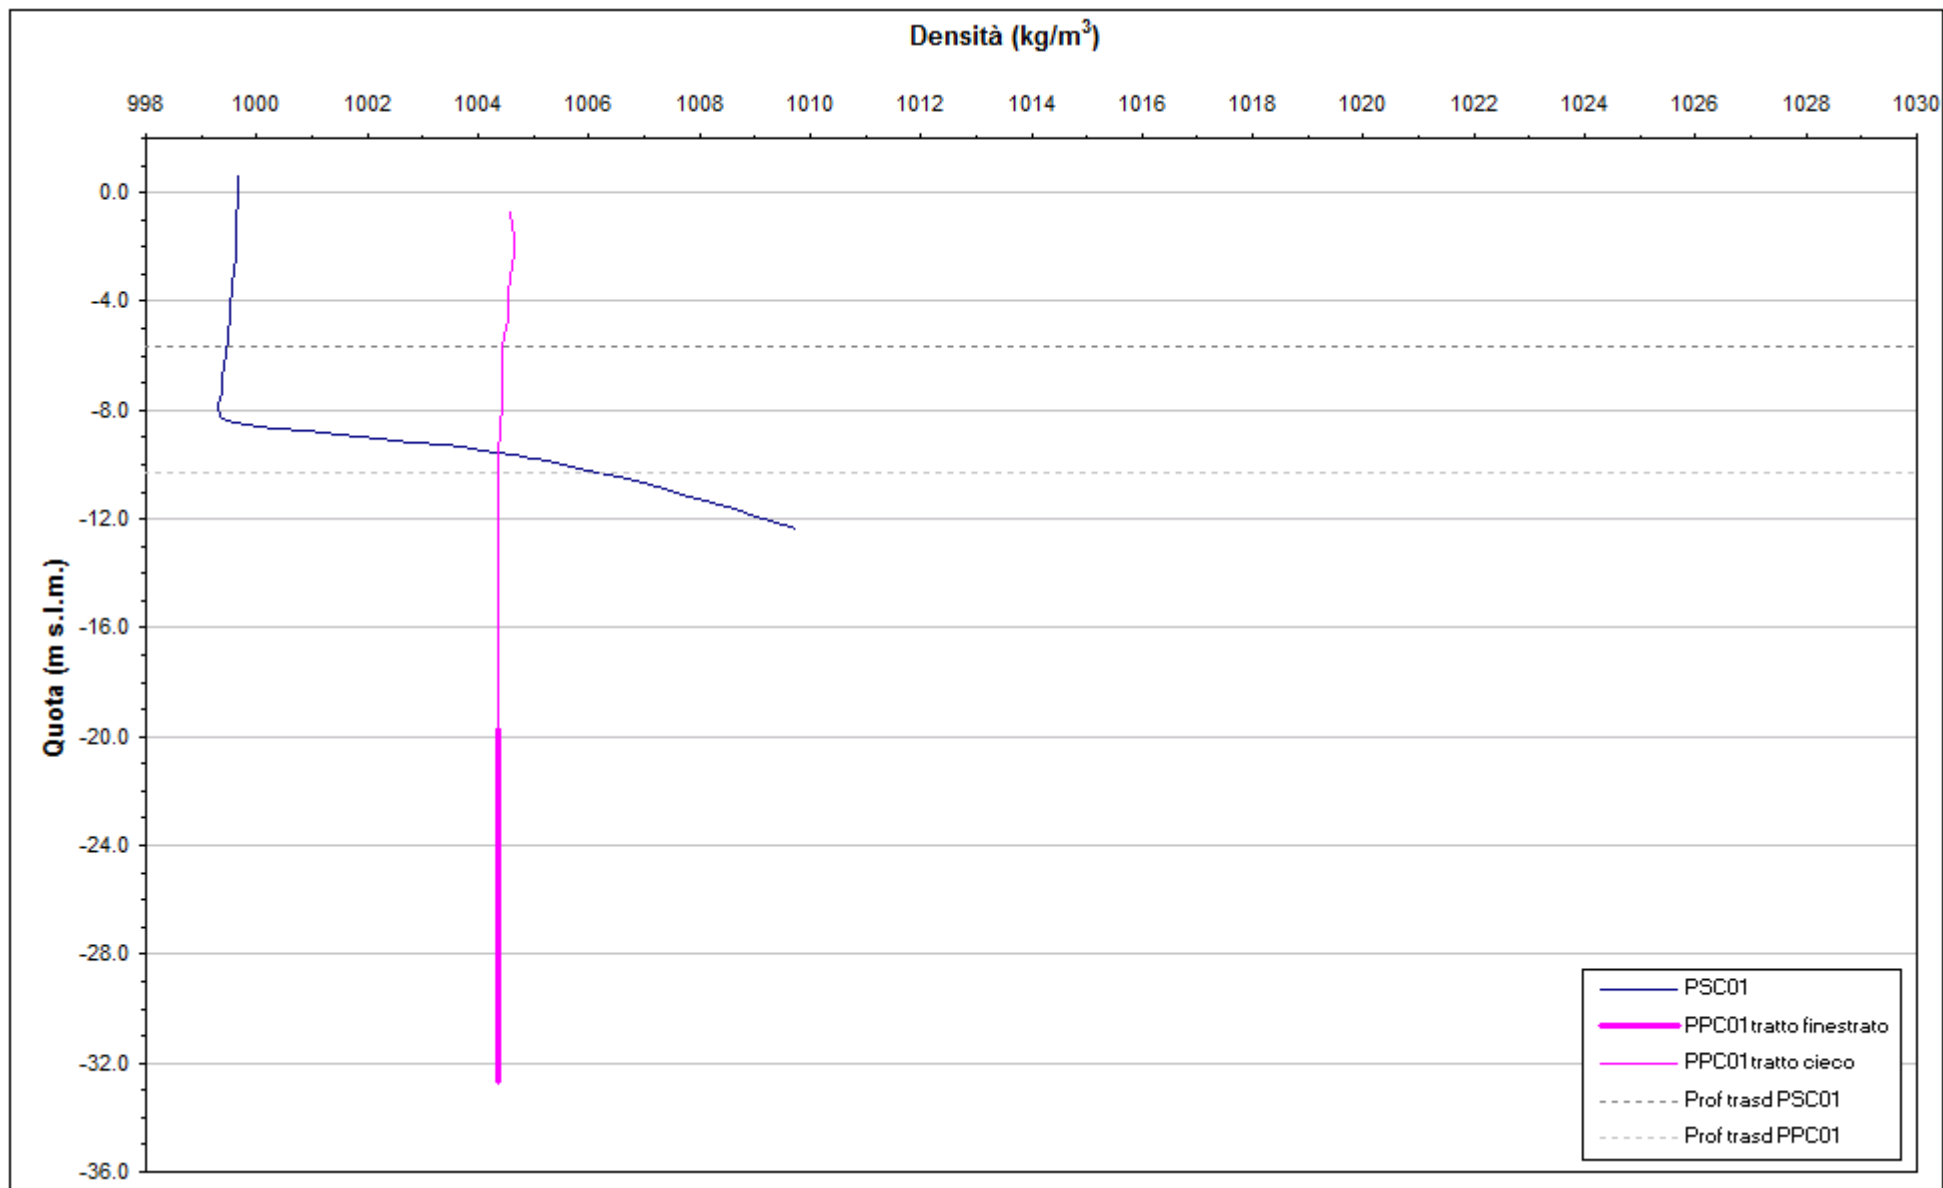
Dall'analisi dei profili (Figg. 4.1÷4.4) si può notare che il piezometro profondo presenta una distribuzione quasi omogenea di densità lungo la verticale, mentre il piezometro superficiale manifesta un incremento di densità lungo la verticale.

Tra l'inizio e la fine del quadrimestre monitorato (gennaio - aprile 2014) si osserva un forte incremento della conducibilità elettrica dell'acqua di falda, sia nel piezometro profondo (PPC01) che in quello superficiale (PSC01). Tale incremento è stato osservato nei sopralluoghi del 03/03/14 e del 07/04/14, ed è quindi avvenuto perlopiù nei mesi di febbraio e marzo 2014. Per il piezometro superficiale PSC01, tale variazione è attribuibile alla riduzione del livello di falda rispetto ai picchi raggiunti a inizio febbraio 2014, con una conseguente riduzione della diluizione dei sali disciolti nell'acqua di falda.

Fig. 4.1 Profili verticali di densità - 08/02/2014.

Fig. 4.2 - Profili verticali di densità - 03/03/2014.

Fig. 4.3 - Profili verticali di densità - 07/04/2014.

Fig. 4.4.- Profili verticali di densità - 07/05/2014.

Mediante la formula (2) è possibile ricostruire i profili verticali di densità, a partire dalla temperatura dell'acqua e della conduttanza specifica misurate durante i sopralluoghi mensili. Nelle figure che seguono sono evidenziate (con un tratto più spesso) le posizioni della finestratura del piezometro profondo.
