Progetto **STUDIO B.6.72 B/4**

**ATTIVITÀ DI RILEVAMENTO PER IL
MONITORAGGIO DEGLI EFFETTI PRODOTTI
DALLA COSTRUZIONE DELLE OPERE ALLE
BOCCHIE LAGUNARI**

Documento **MACROATTIVITÀ: RUMORE
II RAPPORTO DI VALUTAZIONE
PERIODO DI RIFERIMENTO: DA SETTEMBRE A
DICEMBRE 2008**

Emissione **15 Gennaio 2009**

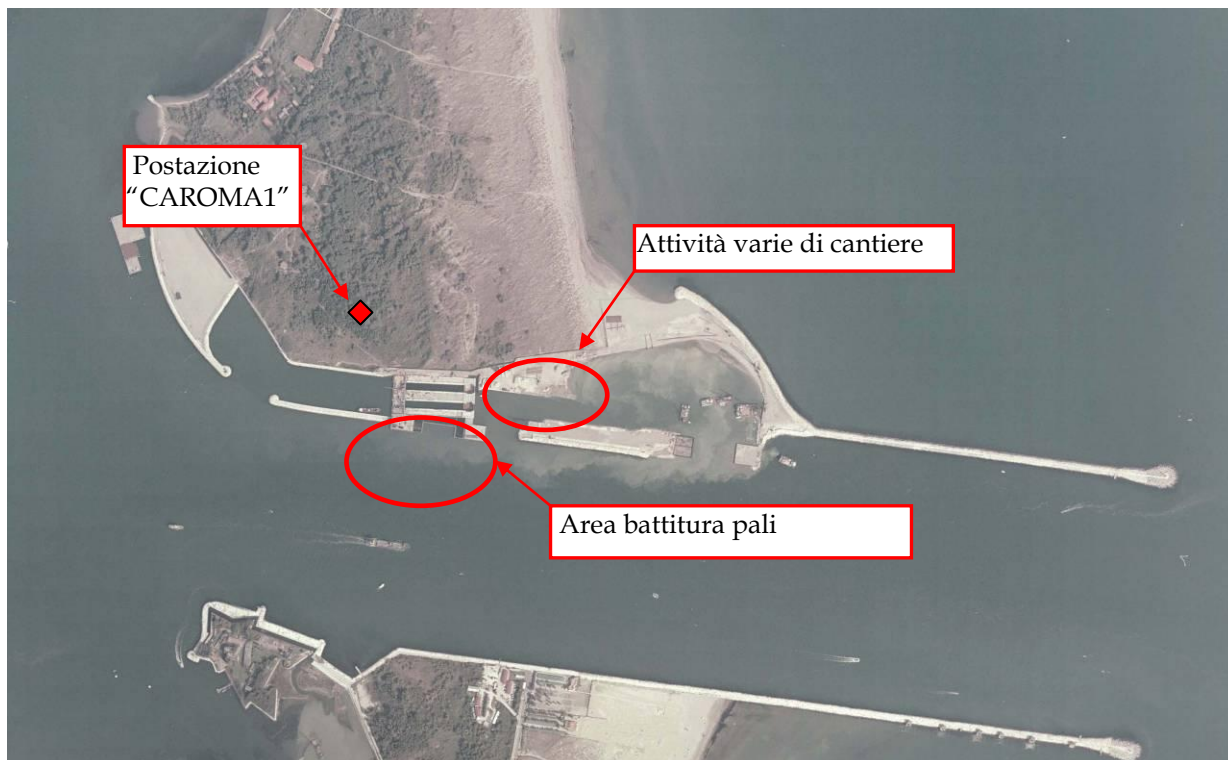
La posizione utilizzata per questo monitoraggio di rumore nella bocca di Chioggia è stata CAROMA1 riportata nella figura 1. Tale postazione si trova su un albero all'interno dell'oasi di Ca' Roman, con il microfono posto ad una altezza di circa 4.5 m dal suolo e di 7.4 m sul livello medio del mare. Il terreno, nella postazione di misura, risulta rialzato di qualche metro rispetto al livello del terreno nell'area di cantiere.

Figura 2: Individuazione della postazione di misura CAROMA1 e delle zone in cui è presente attività di cantiere

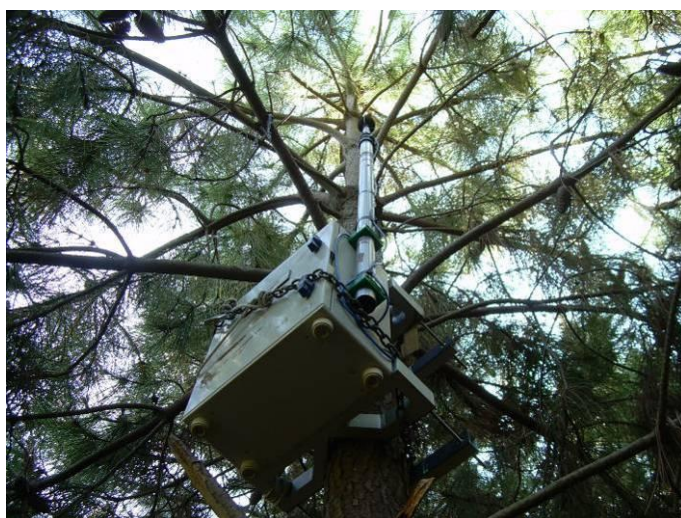
Figura 3: Foto della centralina di monitoraggio. Foto scattata in data 23 Settembre 2008

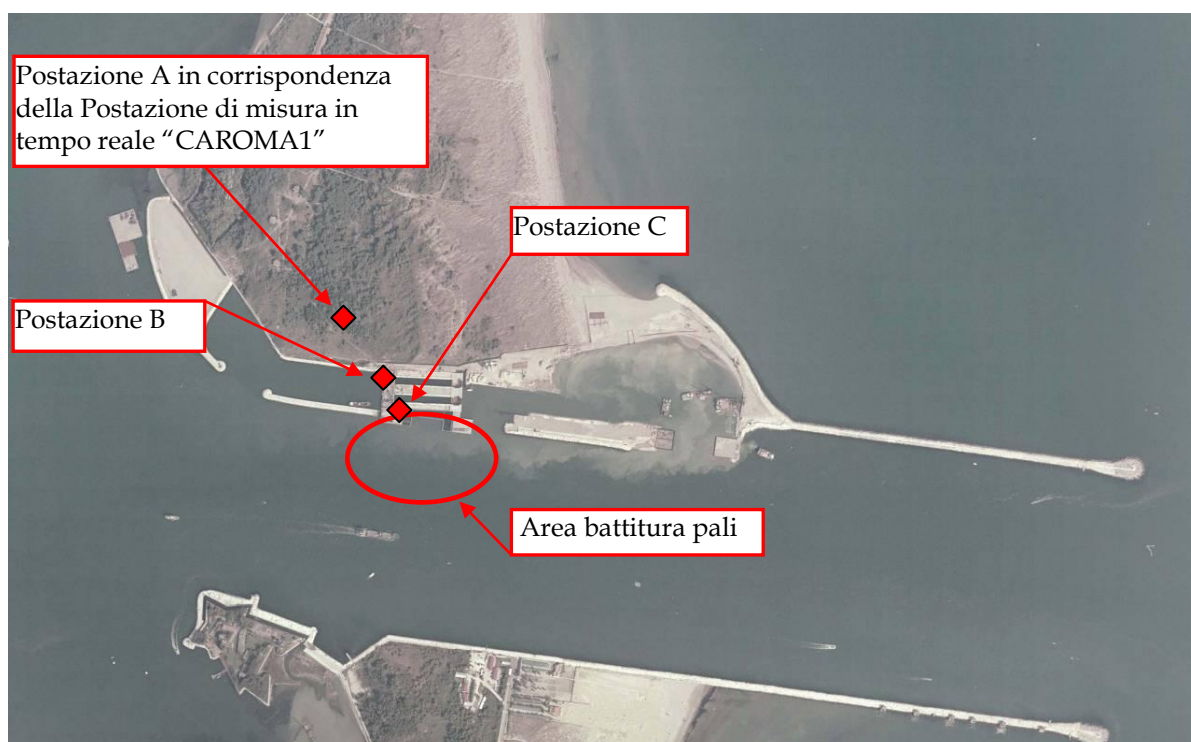
- Postazione A corrisponde alla centralina di misura con acquisizione dati in tempo reale all'interno dell'Oasi di Ca' Roman (CAROMA1);
- Postazione B situata in corrispondenza della barriera fonoassorbente, sul lato della sorgente;
- Postazione C situata in corrispondenza della macchina battipalo, sulla spalla del lato Nord.

Figura 7: Individuazione delle posizioni di misura "Postazione A", "Postazione B", "Postazione C" e della zona in cui è presente la battitura dei pali
