Progetto **STUDIO B.6.72 B/9**

**ATTIVITÀ DI RILEVAMENTO PER IL
MONITORAGGIO DEGLI EFFETTI PRODOTTI
DALLA COSTRUZIONE DELLE OPERE ALLE
BOCCHIE LAGUNARI**

Documento **MACROATTIVITÀ: LIVELLI DI FALDA
II RAPPORTO DI VALUTAZIONE
PERIODO DI RIFERIMENTO: DA SETTEMBRE A
DICEMBRE 2013**

Emissione **15 Gennaio 2014**

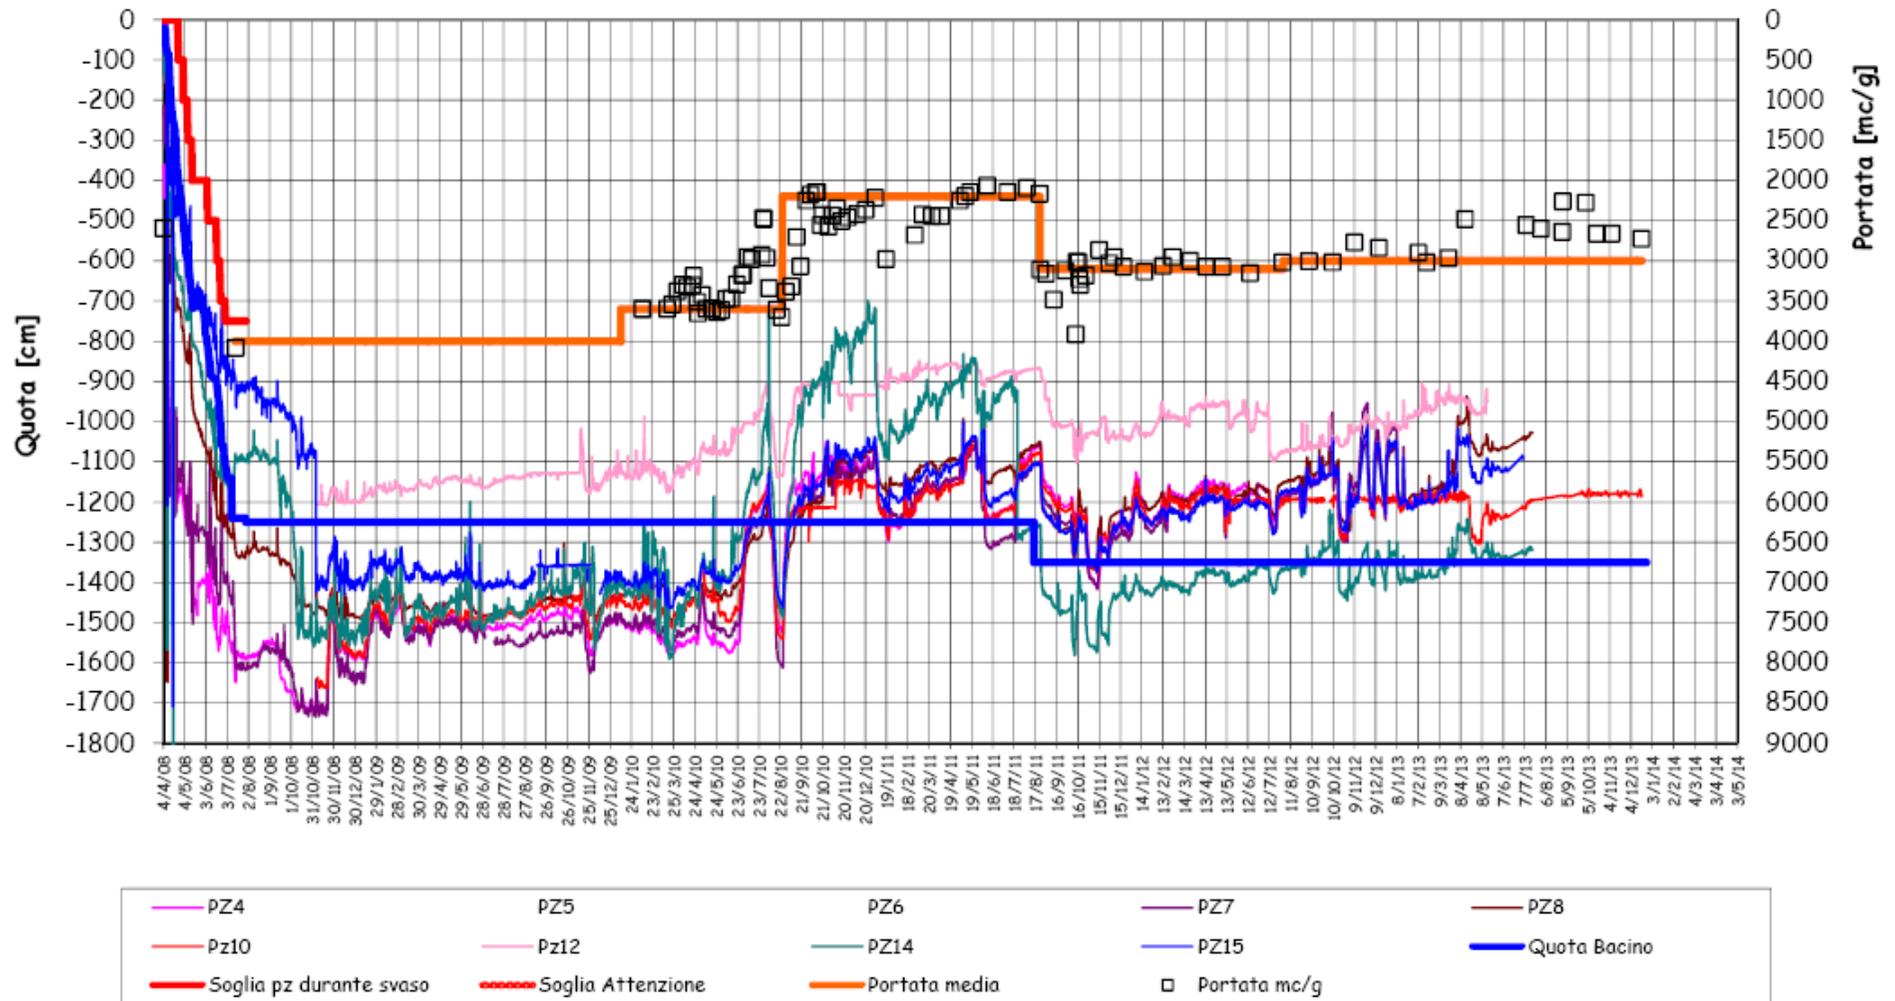
In Fig. 1.2 sono riportate le serie temporali dei carichi idraulici misurati nei piezometri interni alla tura e le portate di emungimento del sistema di dewatering della tura di Ca' Roman.

Fig. 1.2 - Portate di emungimento e carichi idraulici misurati all'interno della tura di Ca' Roman (fonte: Consorzio Venezia Nuova).

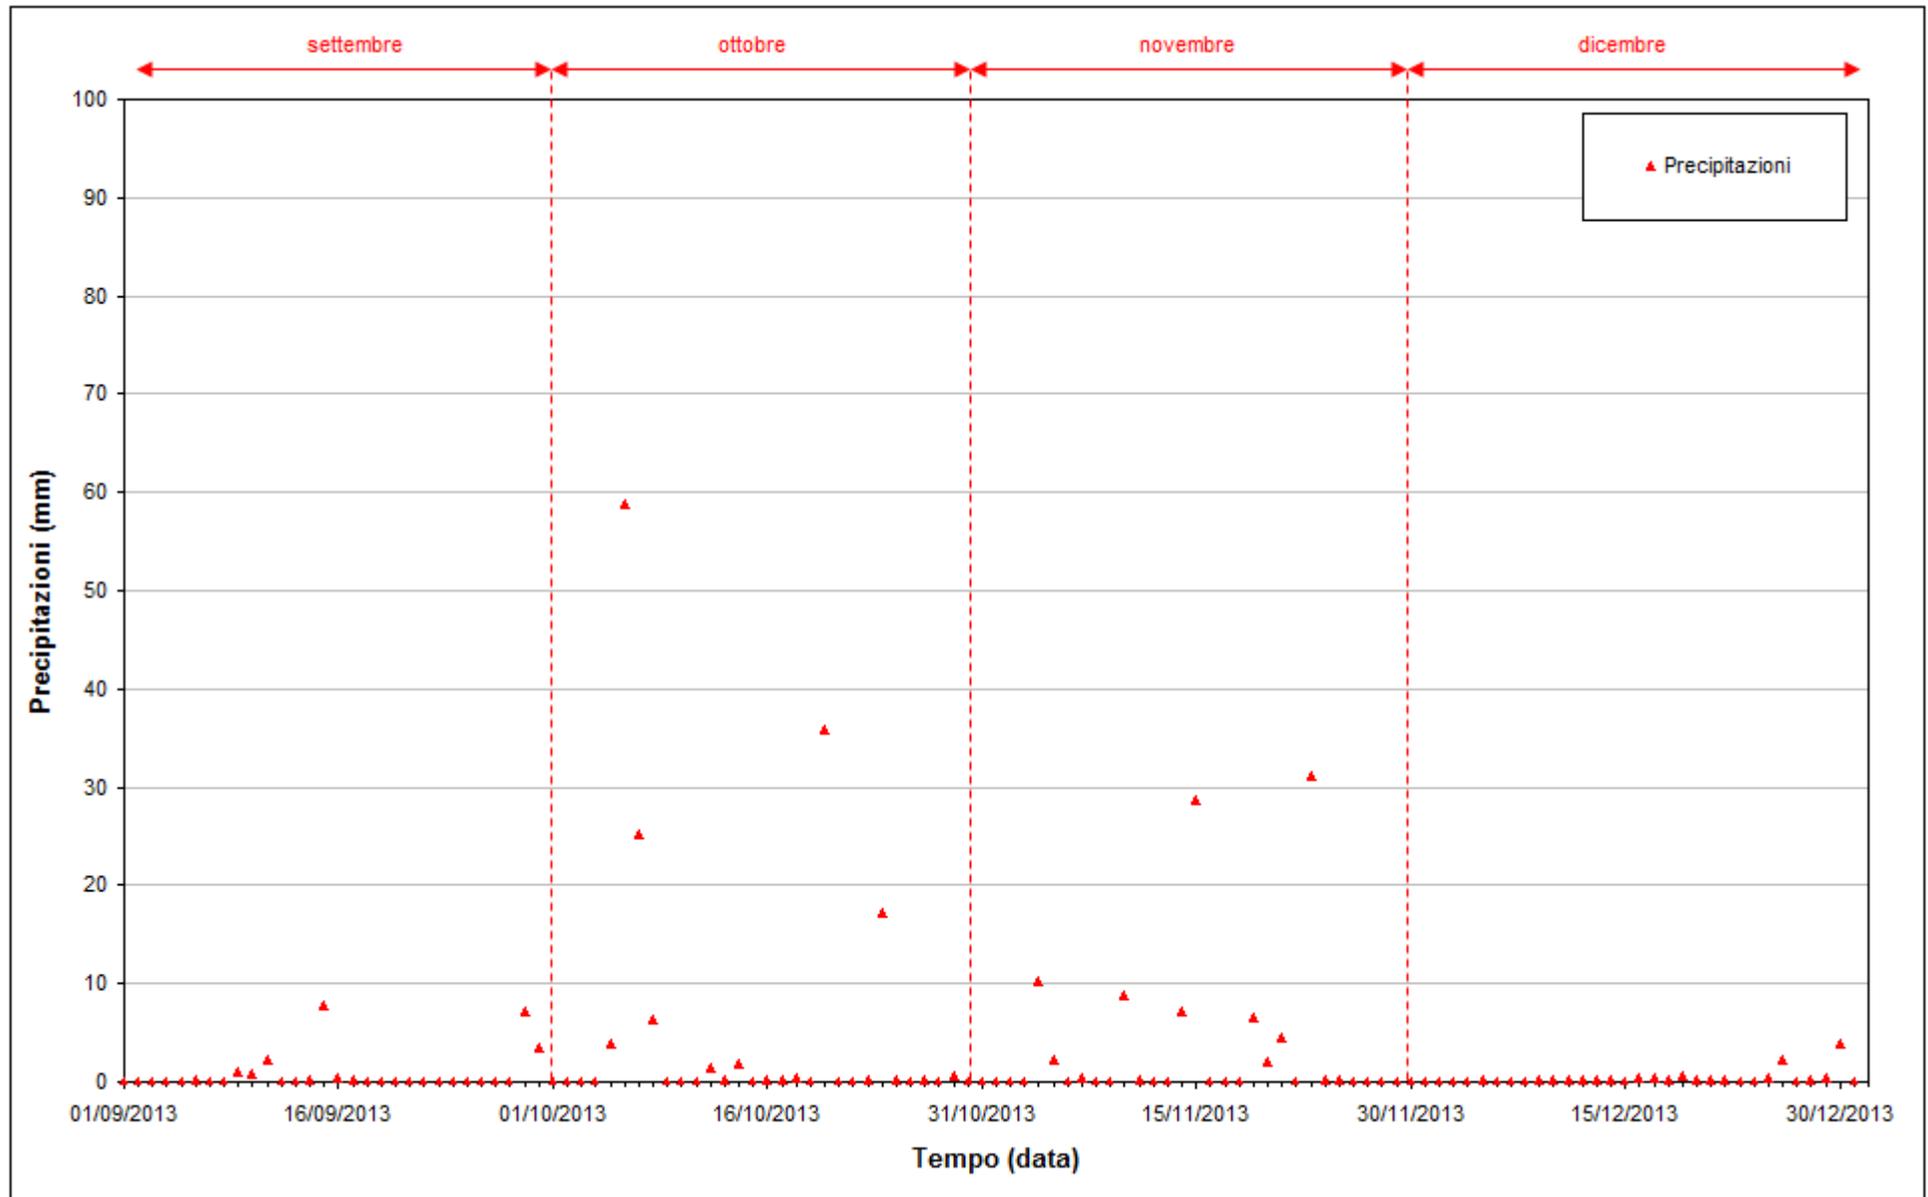
Fig. 2.3 - Precipitazioni registrate nel periodo di monitoraggio 01/09/2013 - 31/12/2013.

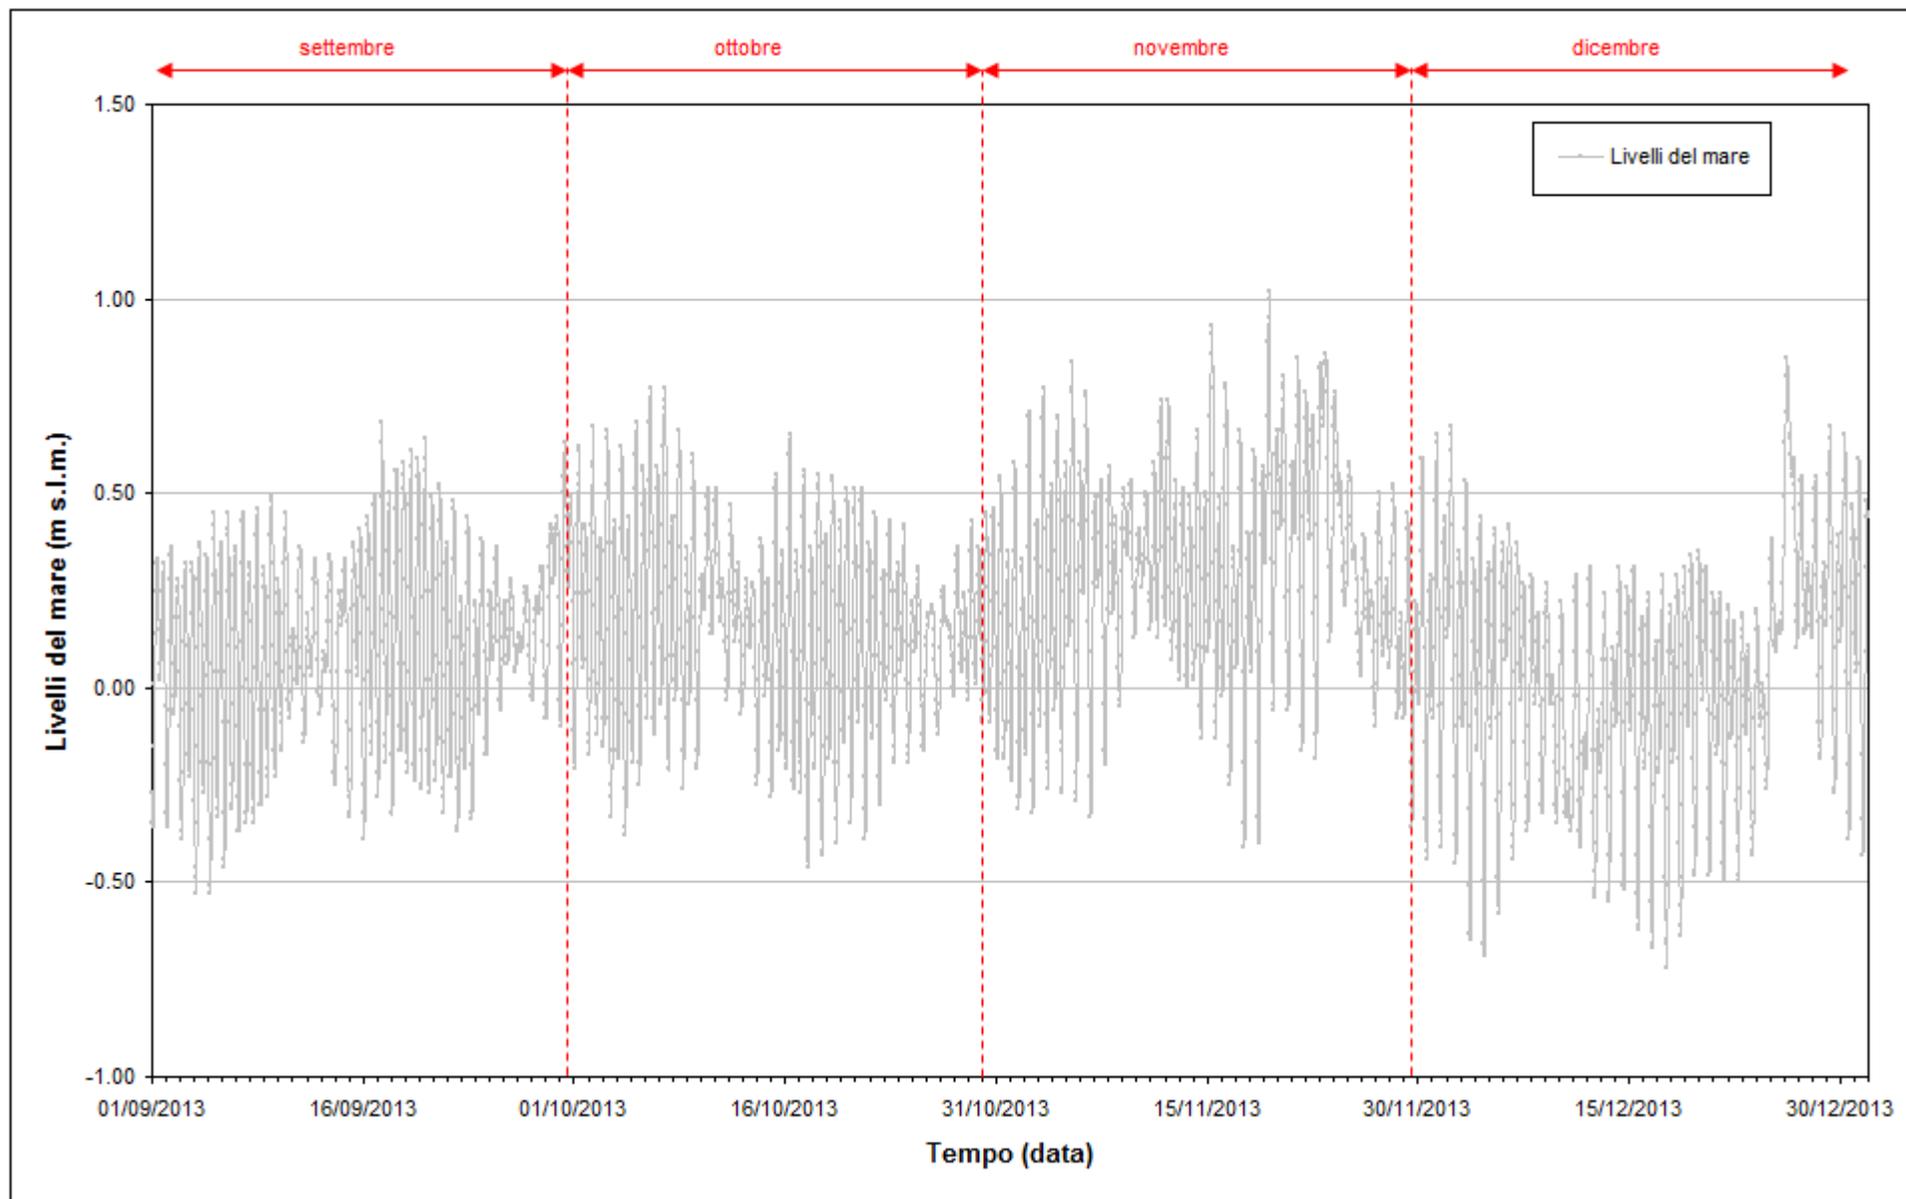
In Fig. 2.4 è tracciato l'andamento del livello del mare registrato dal mareografo "Diga Sud Chioggia". I dati riportati sono riferiti alla Rete Altimetrica dello Stato "Genova 1942" e sono caratterizzati da una frequenza di acquisizione oraria nell'intero periodo monitorato.

Il tracciato di misura è caratterizzato da una ciclicità tipica dovuta alle influenze delle fasi lunari: in corrispondenza dei periodi di novilunio e plenilunio si verificano incrementi di frequenza e di ampiezza del fenomeno oscillatorio, mentre in corrispondenza dei quarti di luna le oscillazioni sono meno frequenti e più smorzate.

Fig. 2.4 - Livello del mare misurato dal mareografo "Diga Sud Chioggia". I livelli sono riferiti al sistema IGM - "Genova 1942".

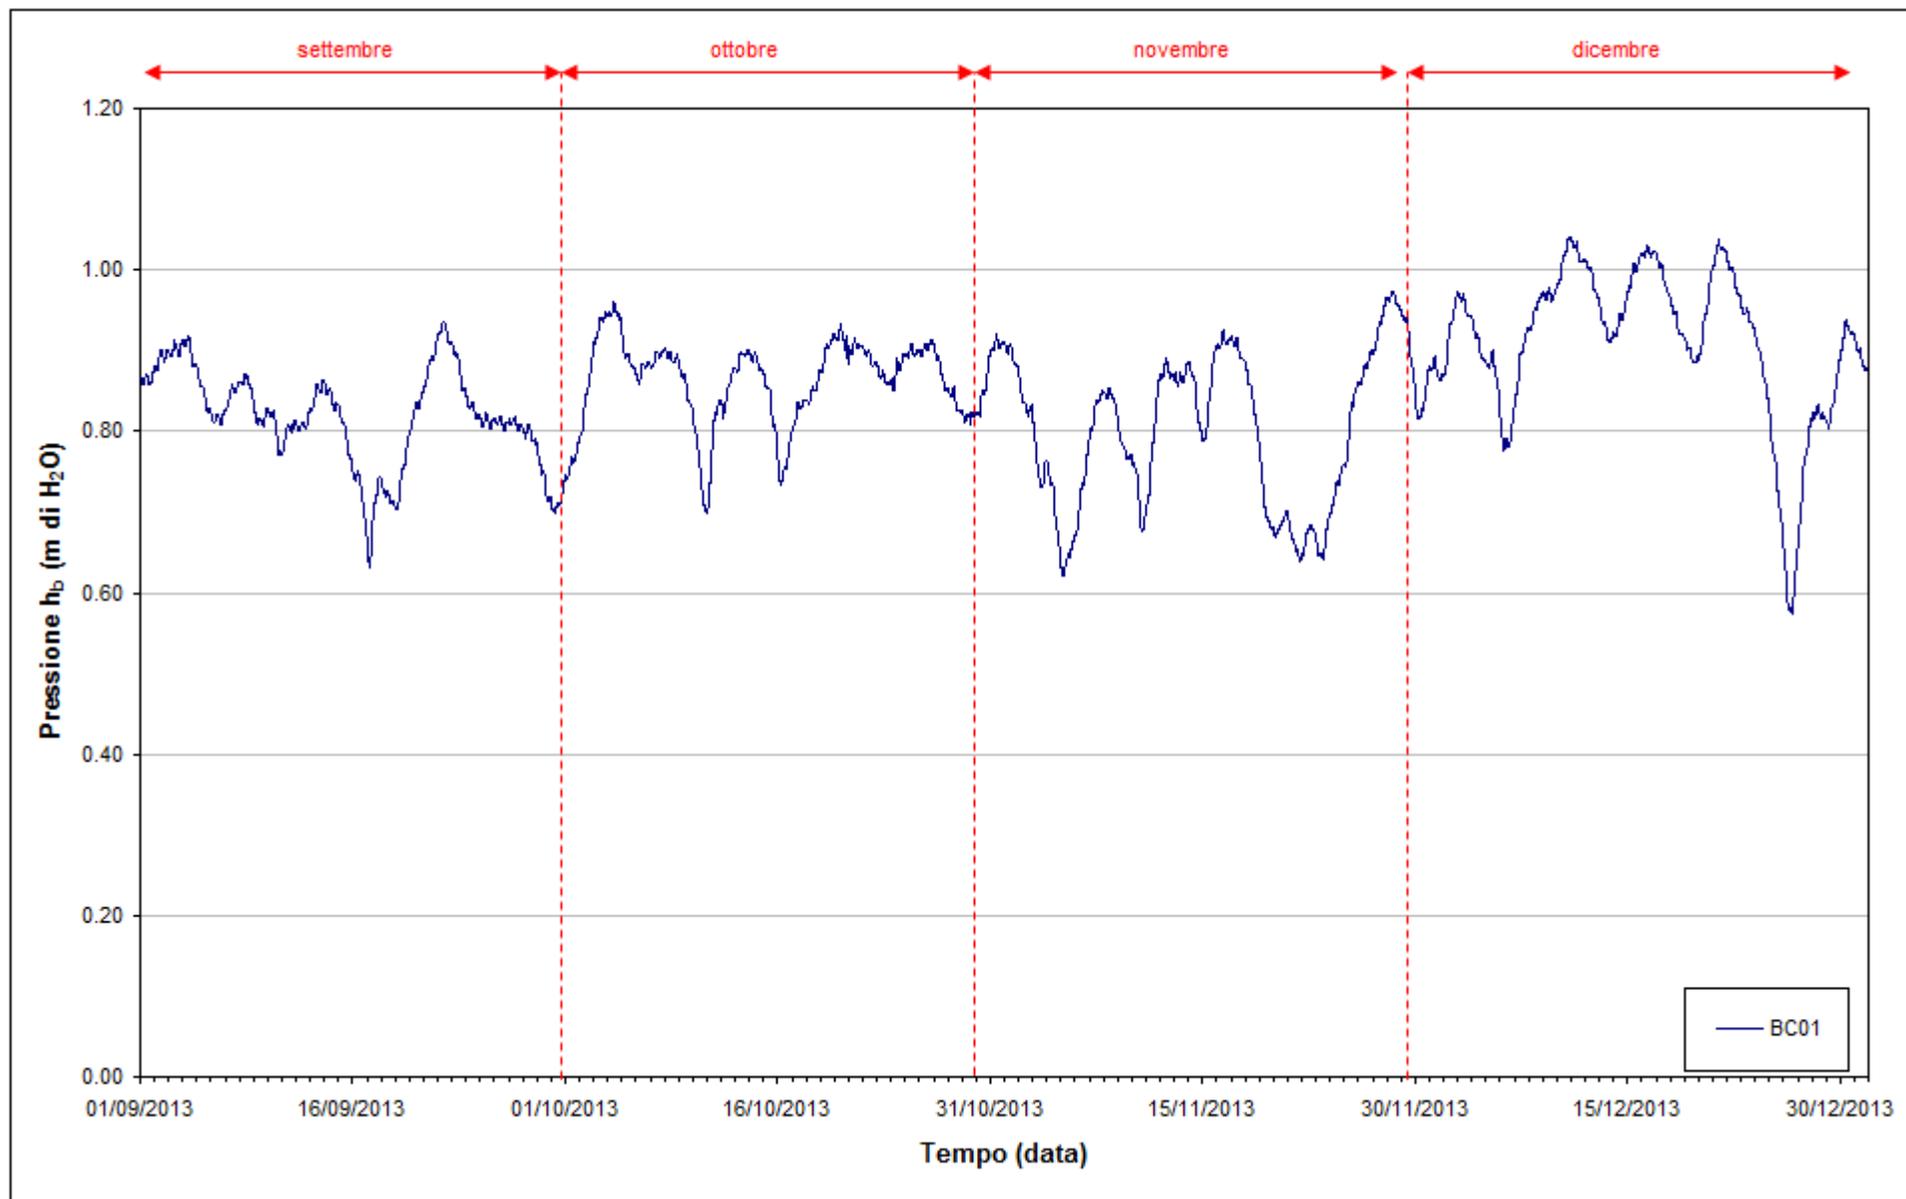
Nell'area oggetto del monitoraggio è presente un Barologger, posizionato all'altezza del piano campagna all'interno del piezometro superficiale PSC01.

In Fig. 2.5 è riportato l'andamento del tracciato di misura del Barologger nel periodo di osservazione. Tali dati sono stati usati per la compensazione dei valori di livello dei due Levelogger installati nei piezometri PSC01 e PPC01.

Fig. 2.5- Tracciato di misura del Barologger BC01 (h_b).

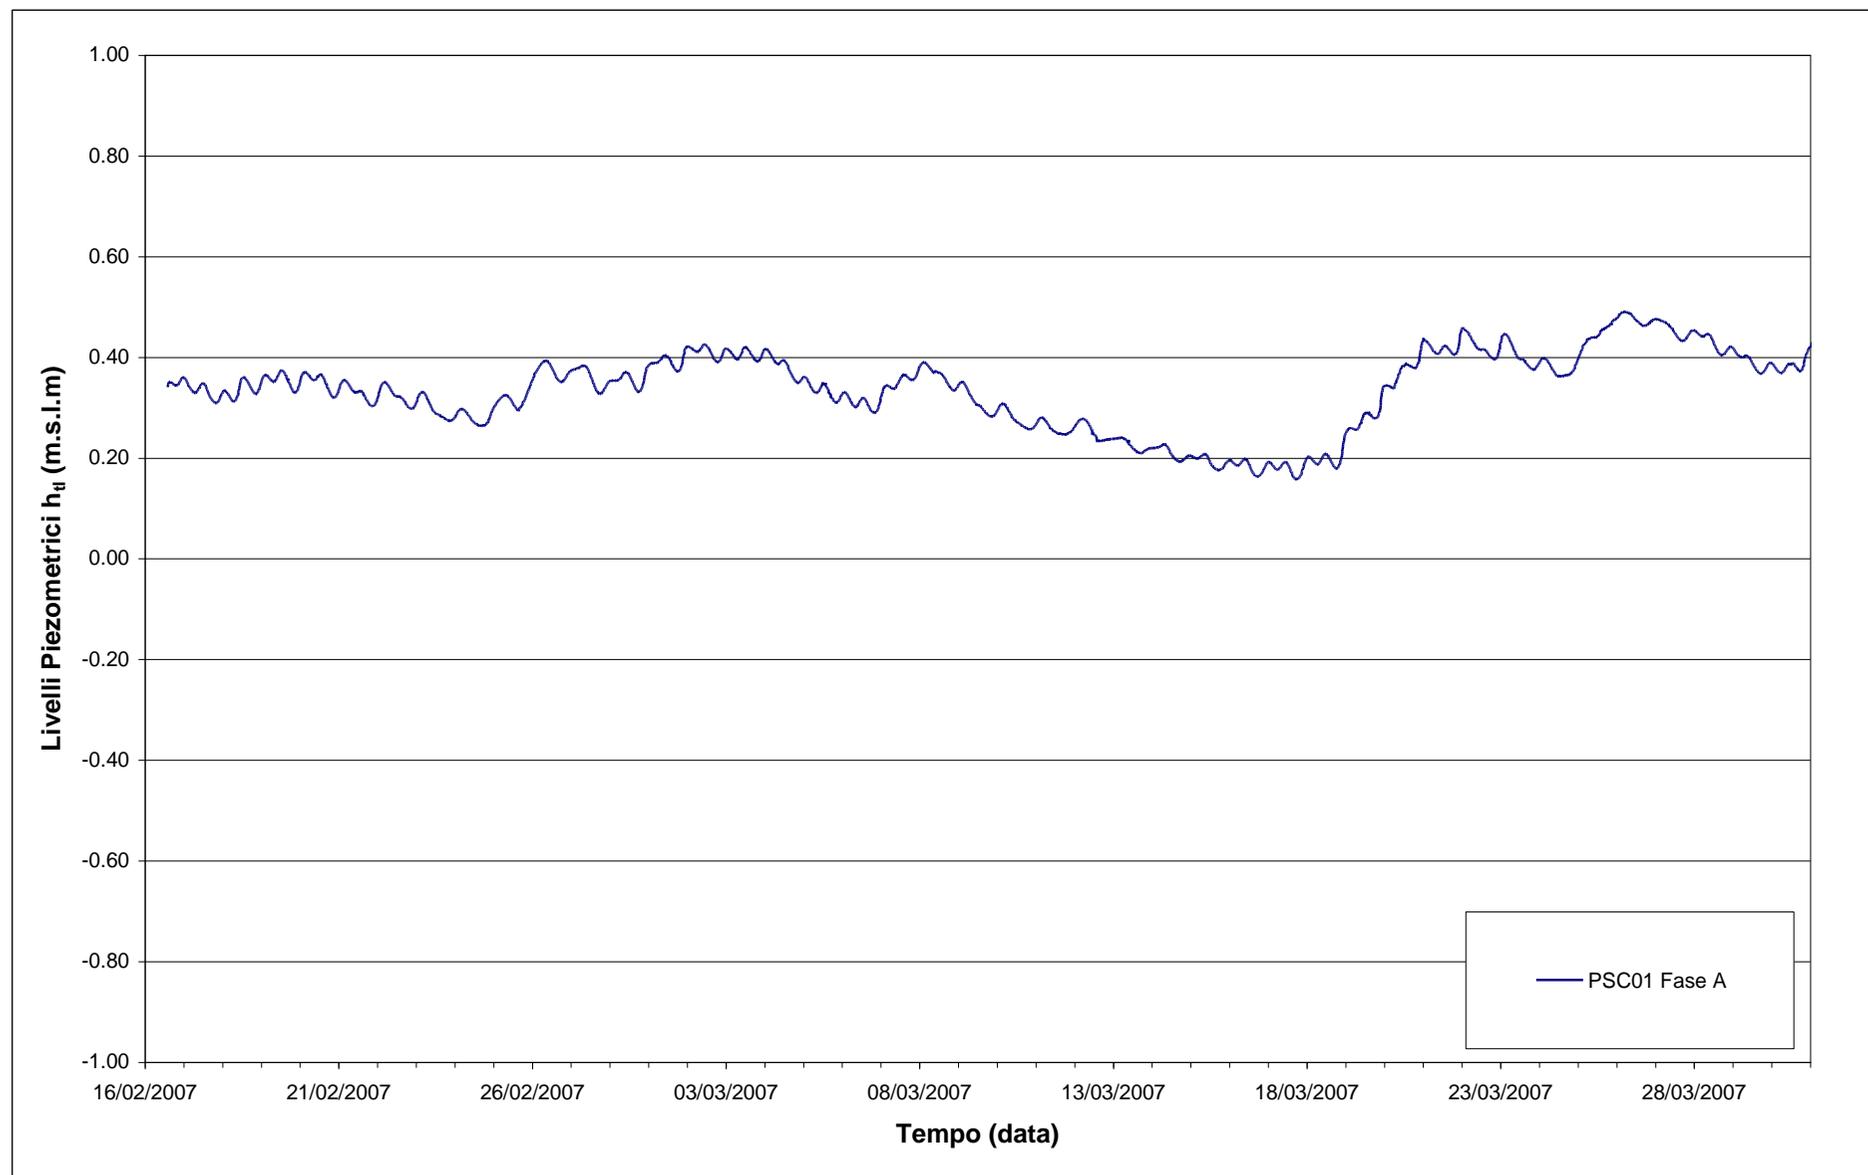
In Fig. 2.6 sono riportati i dati relativi ai livelli del piezometro PSC01 durante la Fase A (febbraio - marzo 2007).

Fig. 2.6 - Livelli piezometrici (h_t) relativi al piezometro superficiale durante la Fase A.

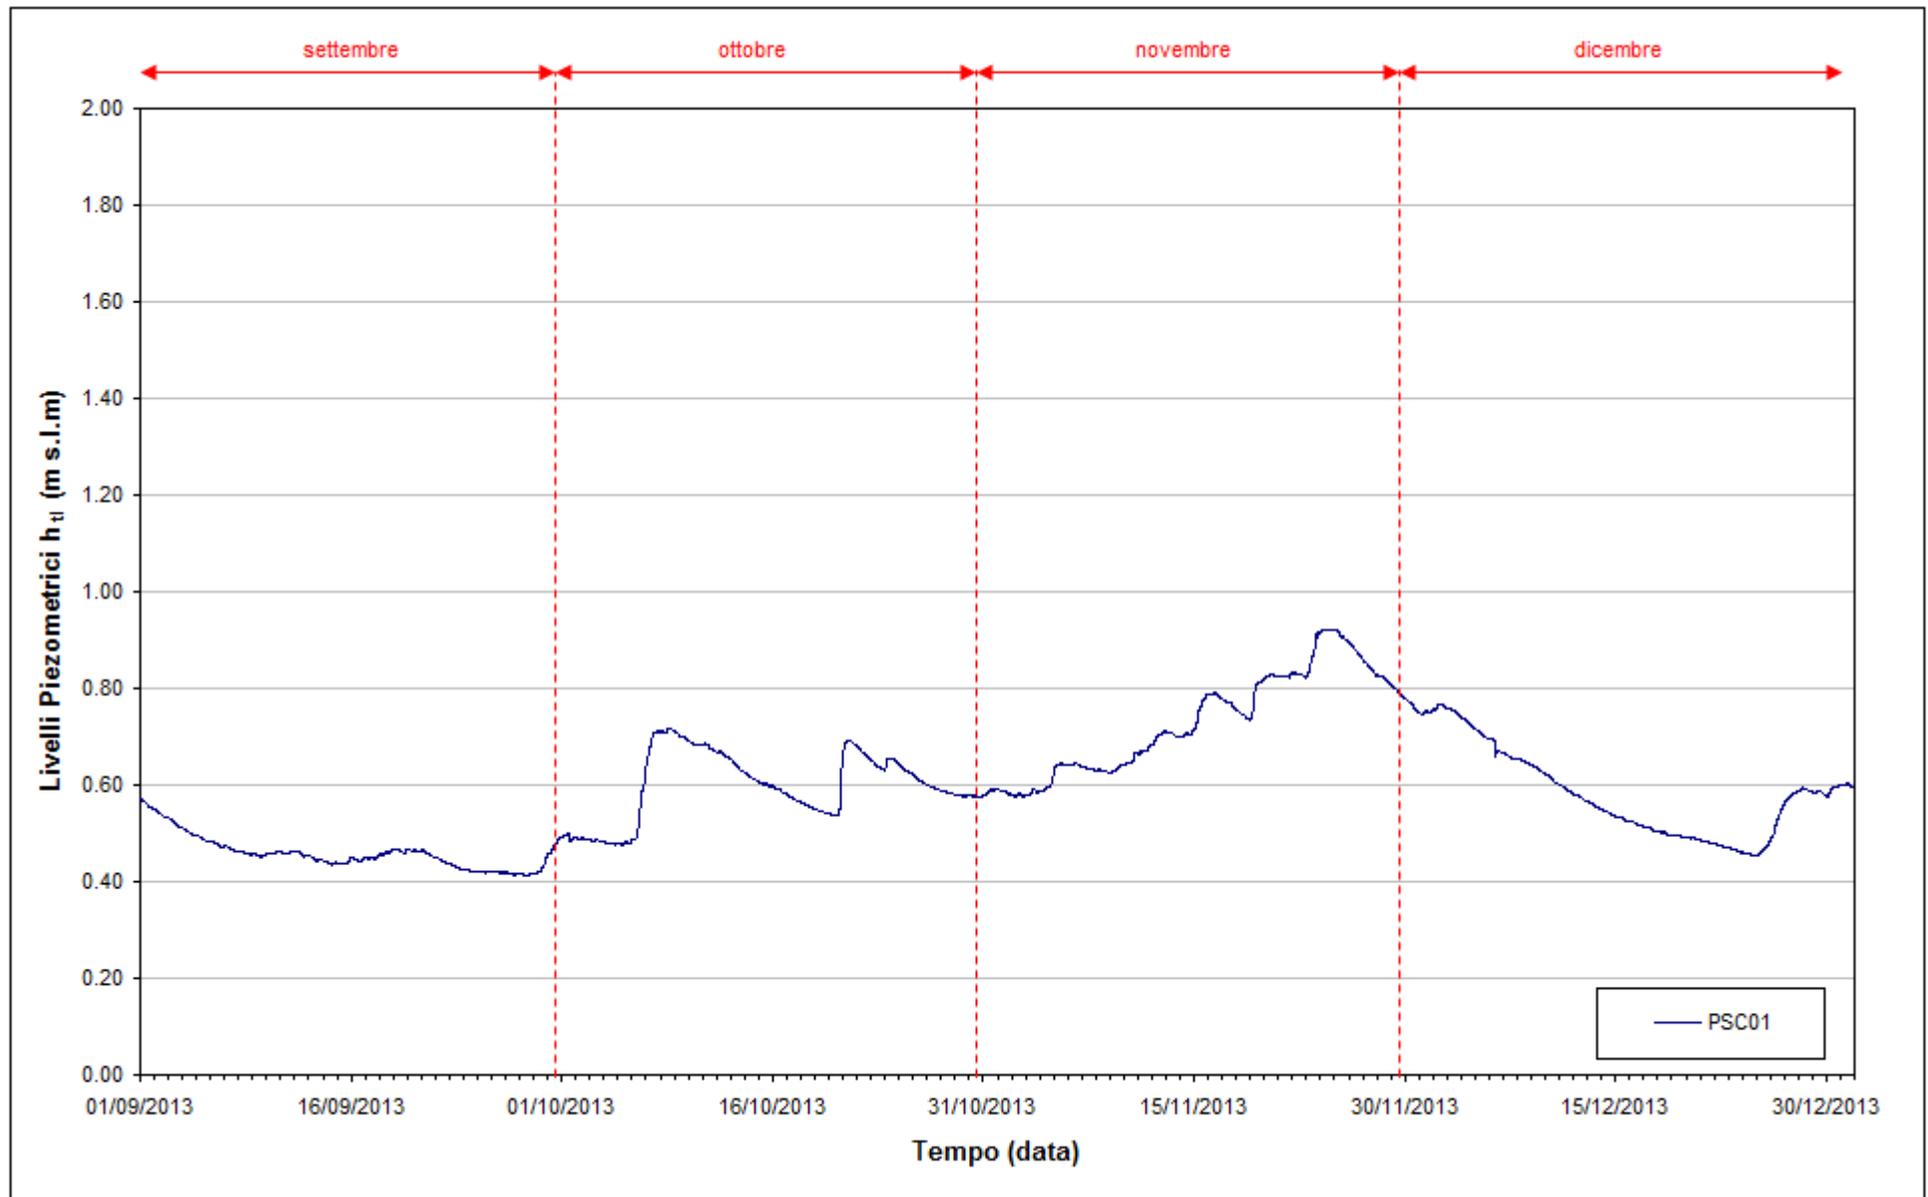
I dati riportati in Fig. 2.7 sono riferiti al quadrimestre di monitoraggio 01/09/13 - 31/12/13.

A seguito dell'infissione dei palancolati nella porzione perimetrale della tura (avvenuta nel mese di gennaio 2008), i livelli registrati nel piezometro superficiale non seguono più le oscillazioni mareali ma risultano influenzati dagli eventi piovosi e dall'evapotraspirazione.

Tra l'inizio e la fine del periodo di monitoraggio (01/09/13 - 31/12/13) non si osservano variazioni apprezzabili del livello di falda nel piezometro superficiale PSC01.

Fig. 2.7- Livelli piezometrici (h_t) relativi al piezometro superficiale PSC01 nel periodo di monitoraggio 01/09/2013 - 31/12/2013.

Il grafico in Fig. 2.7 evidenzia come il livello nell'acquifero superficiale, in corrispondenza del piezometro PSC01, non risenta più delle oscillazioni mareali, in seguito all'infissione dei palancolati della tura avvenuta nel gennaio 2008.

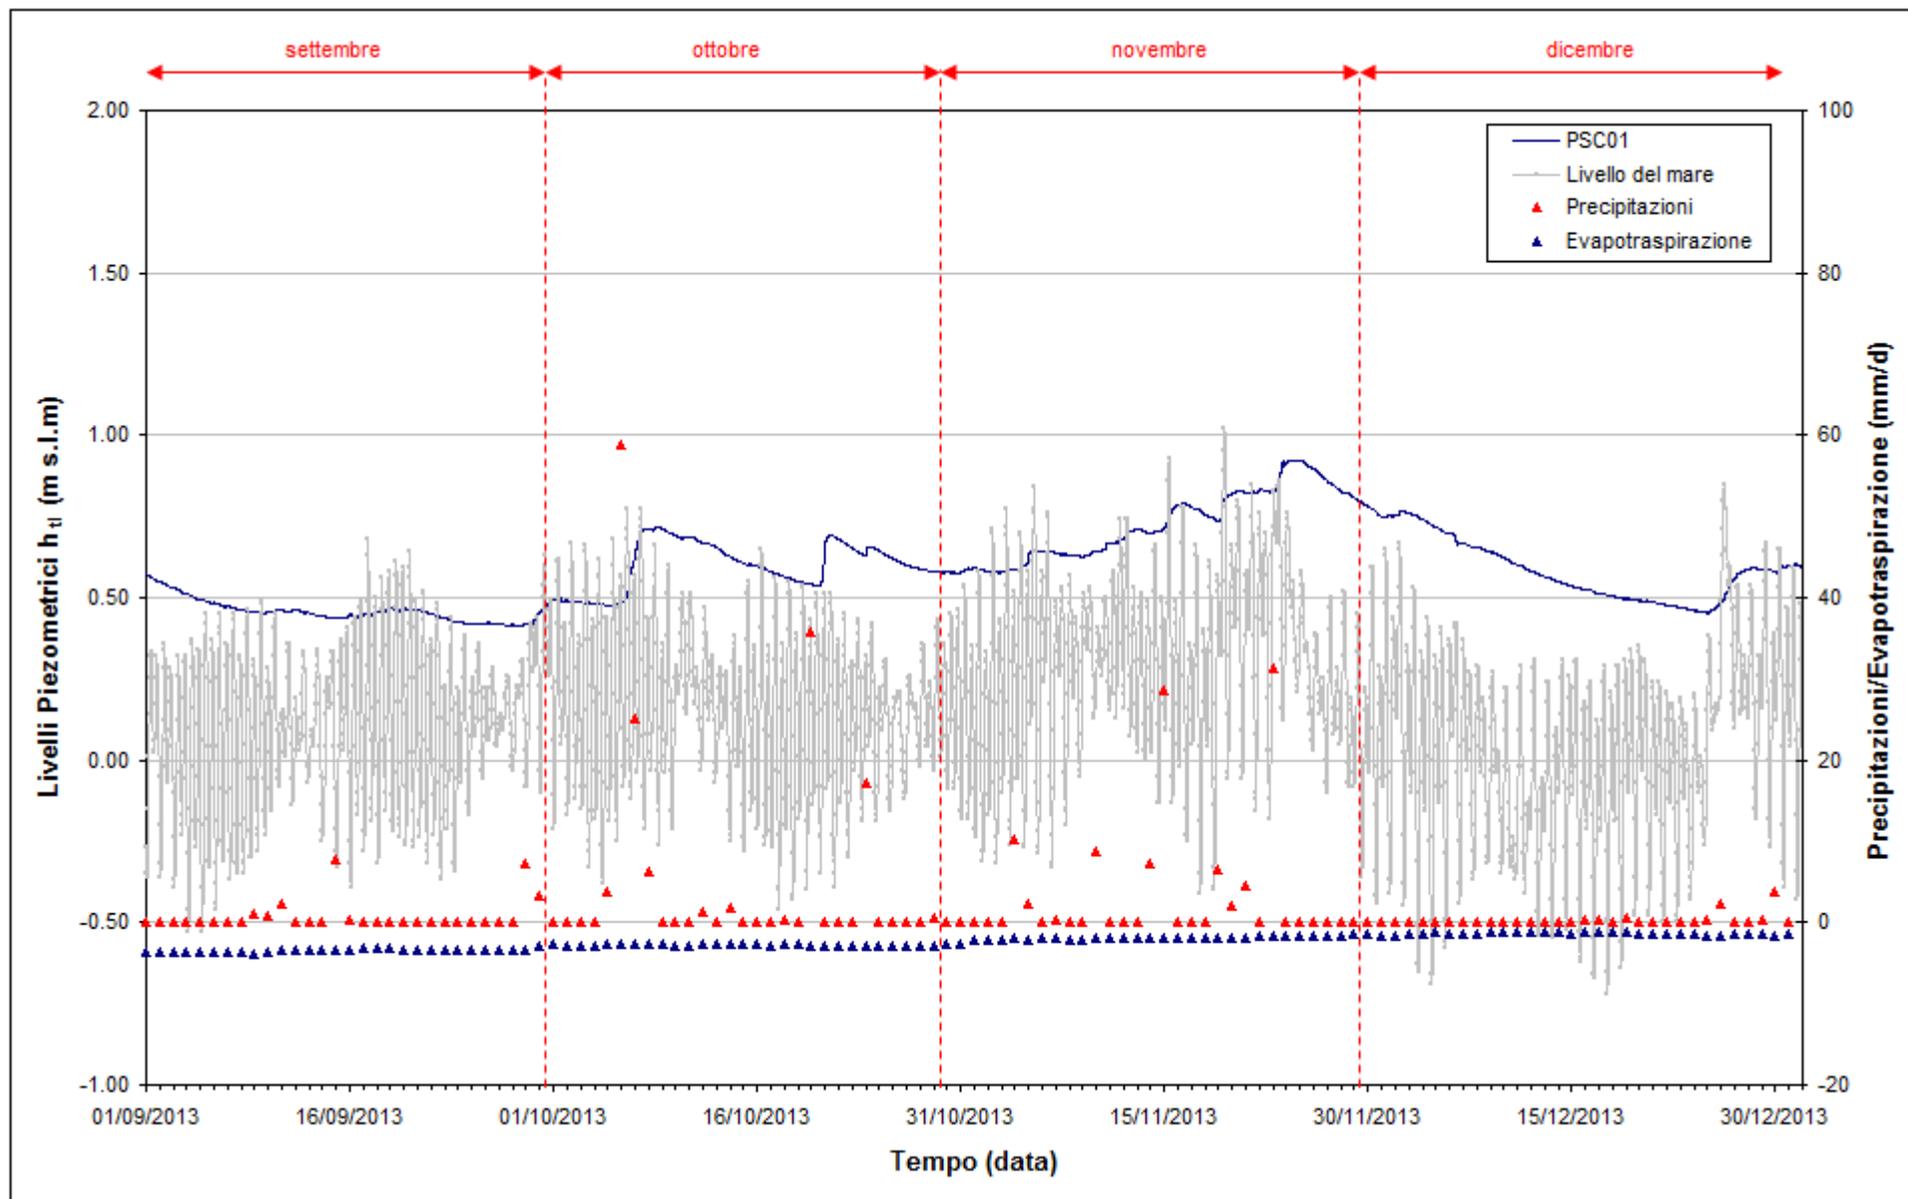
In Fig. 2.8 è possibile confrontare i tracciati di misura del trasduttore posizionato in corrispondenza del piezometro PSC01 con le escursioni mareali registrate del mareografo "Diga Sud Chioggia", con le precipitazioni piovose, rilevate dalla stazione meteorologica "ARPAV - Chioggia loc. S. Anna" e con l'evapotraspirazione, stimata con la formula di Blaney-Criddle:

Fig. 2.8 - Livelli piezometrici del piezometro superficiale PSC01 e livelli del mare.

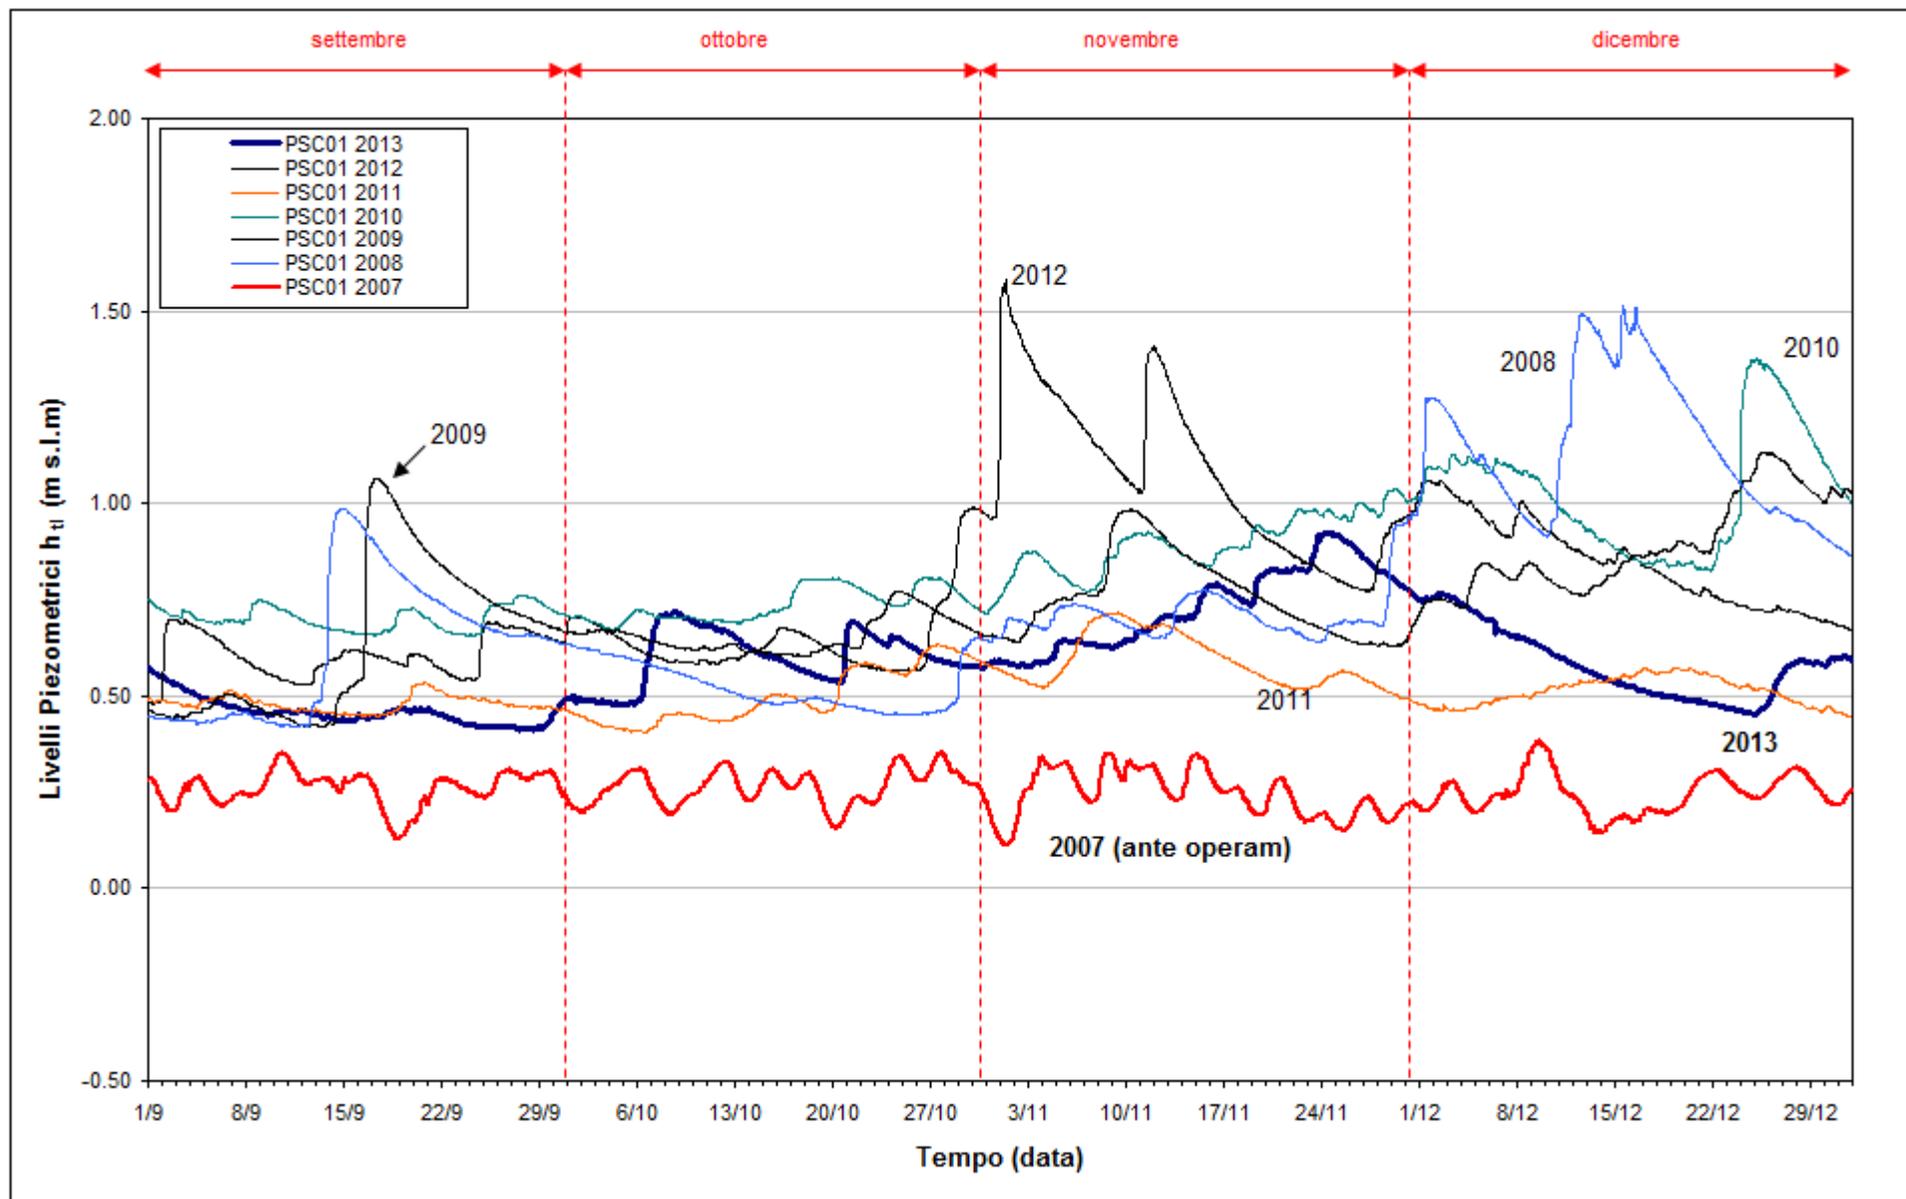
In Fig. 2.9 è riportato il confronto dei livelli nel piezometro PSC01 nel periodo settembre - dicembre per gli anni dal 2007 al 2013. Il livello medio nel quadrimestre settembre - dicembre 2013 è inferiore di circa 20 cm rispetto a quello misurato nello stesso periodo del 2012, di circa 25 cm rispetto al 2010 e di 15 cm rispetto al 2008 e 2009, mentre è in linea con i valori misurati nel 2011.

Il livello attuale (settembre - dicembre 2013) nel piezometro PSC01 è superiore di circa 30 cm rispetto al livello medio monitorato nello stesso periodo durante la fase *ante operam* (settembre - dicembre 2007). Tale incremento è attribuibile all'effetto isolante del diaframma impermeabile della tura, che rallenta il deflusso delle precipitazioni verso il mare.

Fig. 2.9 - Confronto tra i livelli piezometrici (h_u) nel piezometro PSC01 nel periodo settembre - dicembre degli anni 2007+2013.

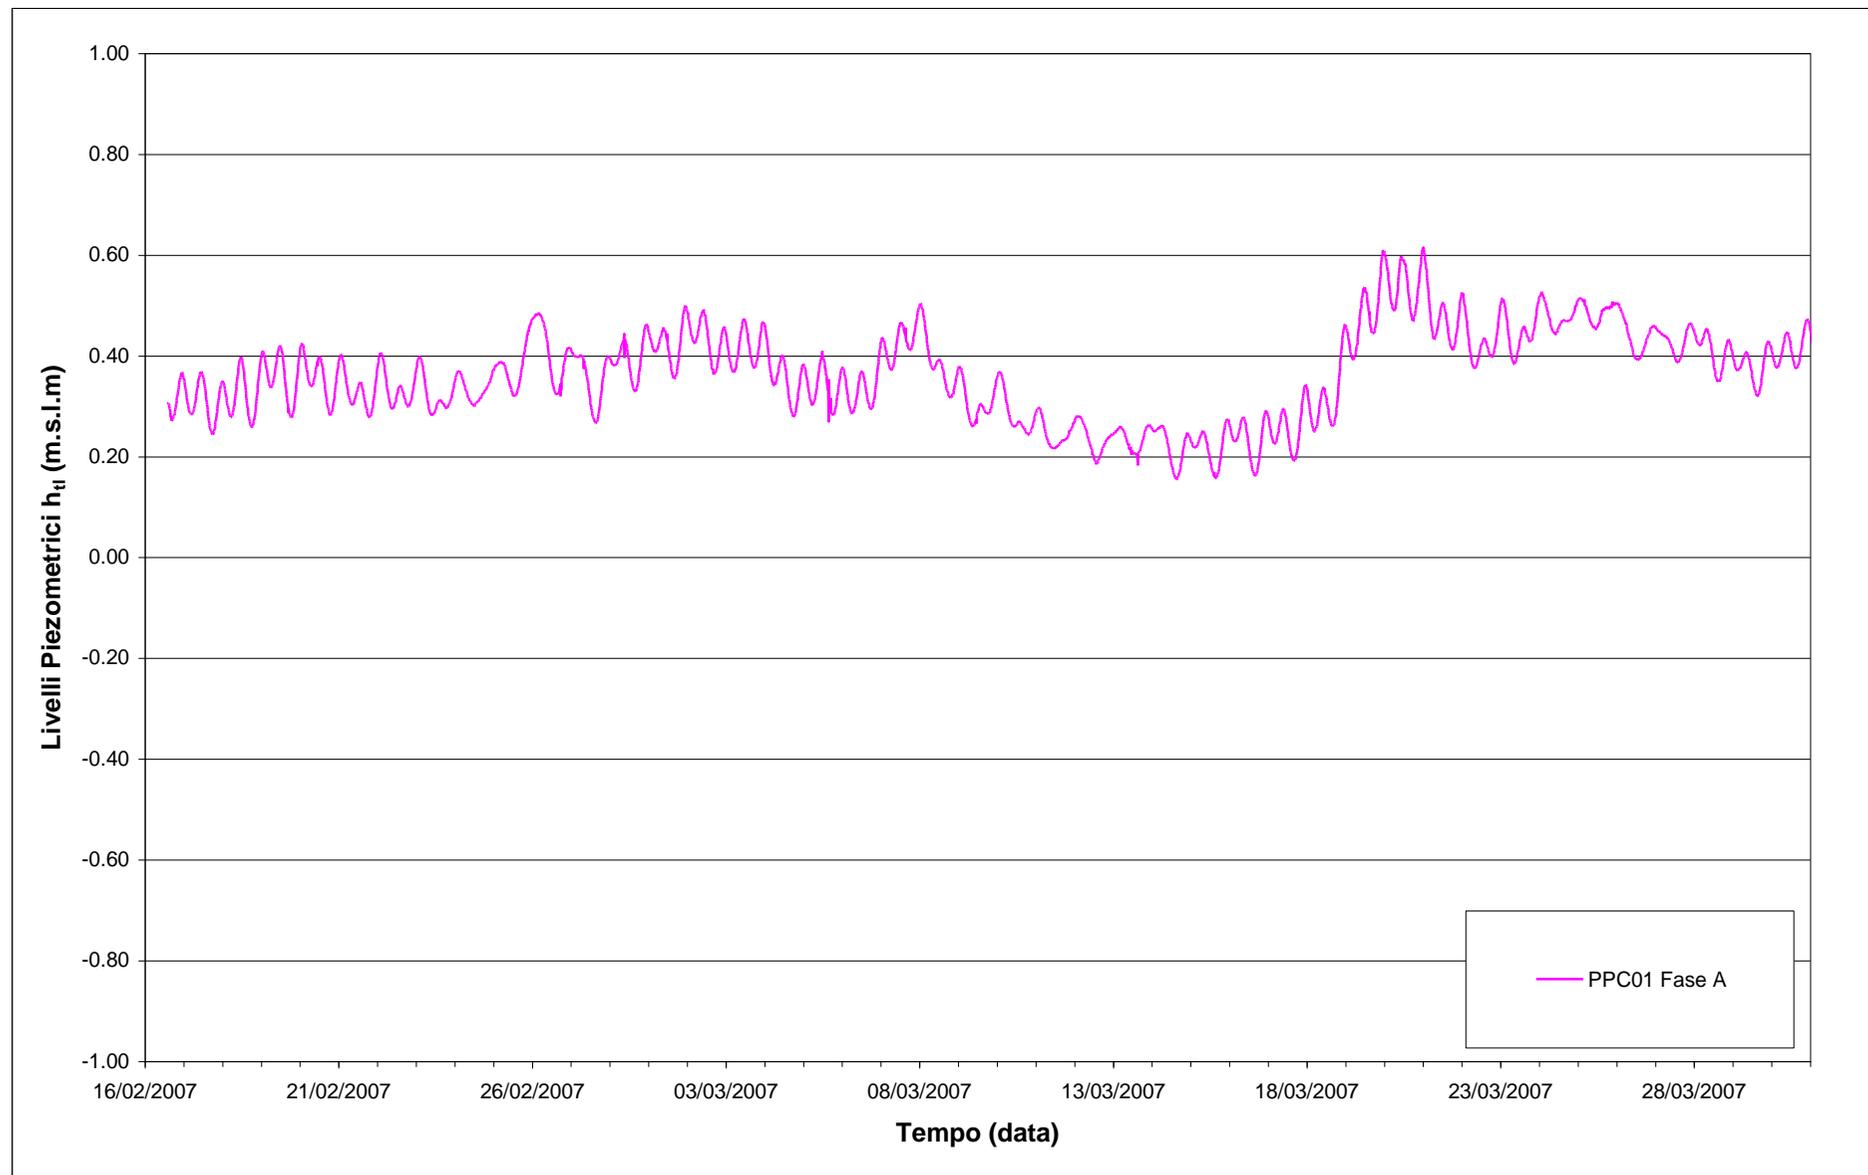
I dati riportati in Fig. 2.10 si riferiscono ai livelli piezometrici assoluti misurati in corrispondenza del piezometro profondo PPC01 nel periodo febbraio - marzo 2007 (Fase A).

Fig. 2.10- Livelli piezometrici (h_t) relativi al piezometro profondo durante la Fase A.
