Progetto **STUDIO B.6.72 B/9**

**ATTIVITÀ DI RILEVAMENTO PER IL
MONITORAGGIO DEGLI EFFETTI PRODOTTI
DALLA COSTRUZIONE DELLE OPERE ALLE
BOCCHIE LAGUNARI**

Documento **MACROATTIVITÀ: LIVELLI DI FALDA
II RAPPORTO DI VALUTAZIONE
PERIODO DI RIFERIMENTO: DA SETTEMBRE A
DICEMBRE 2013**

Emissione **15 Gennaio 2014**

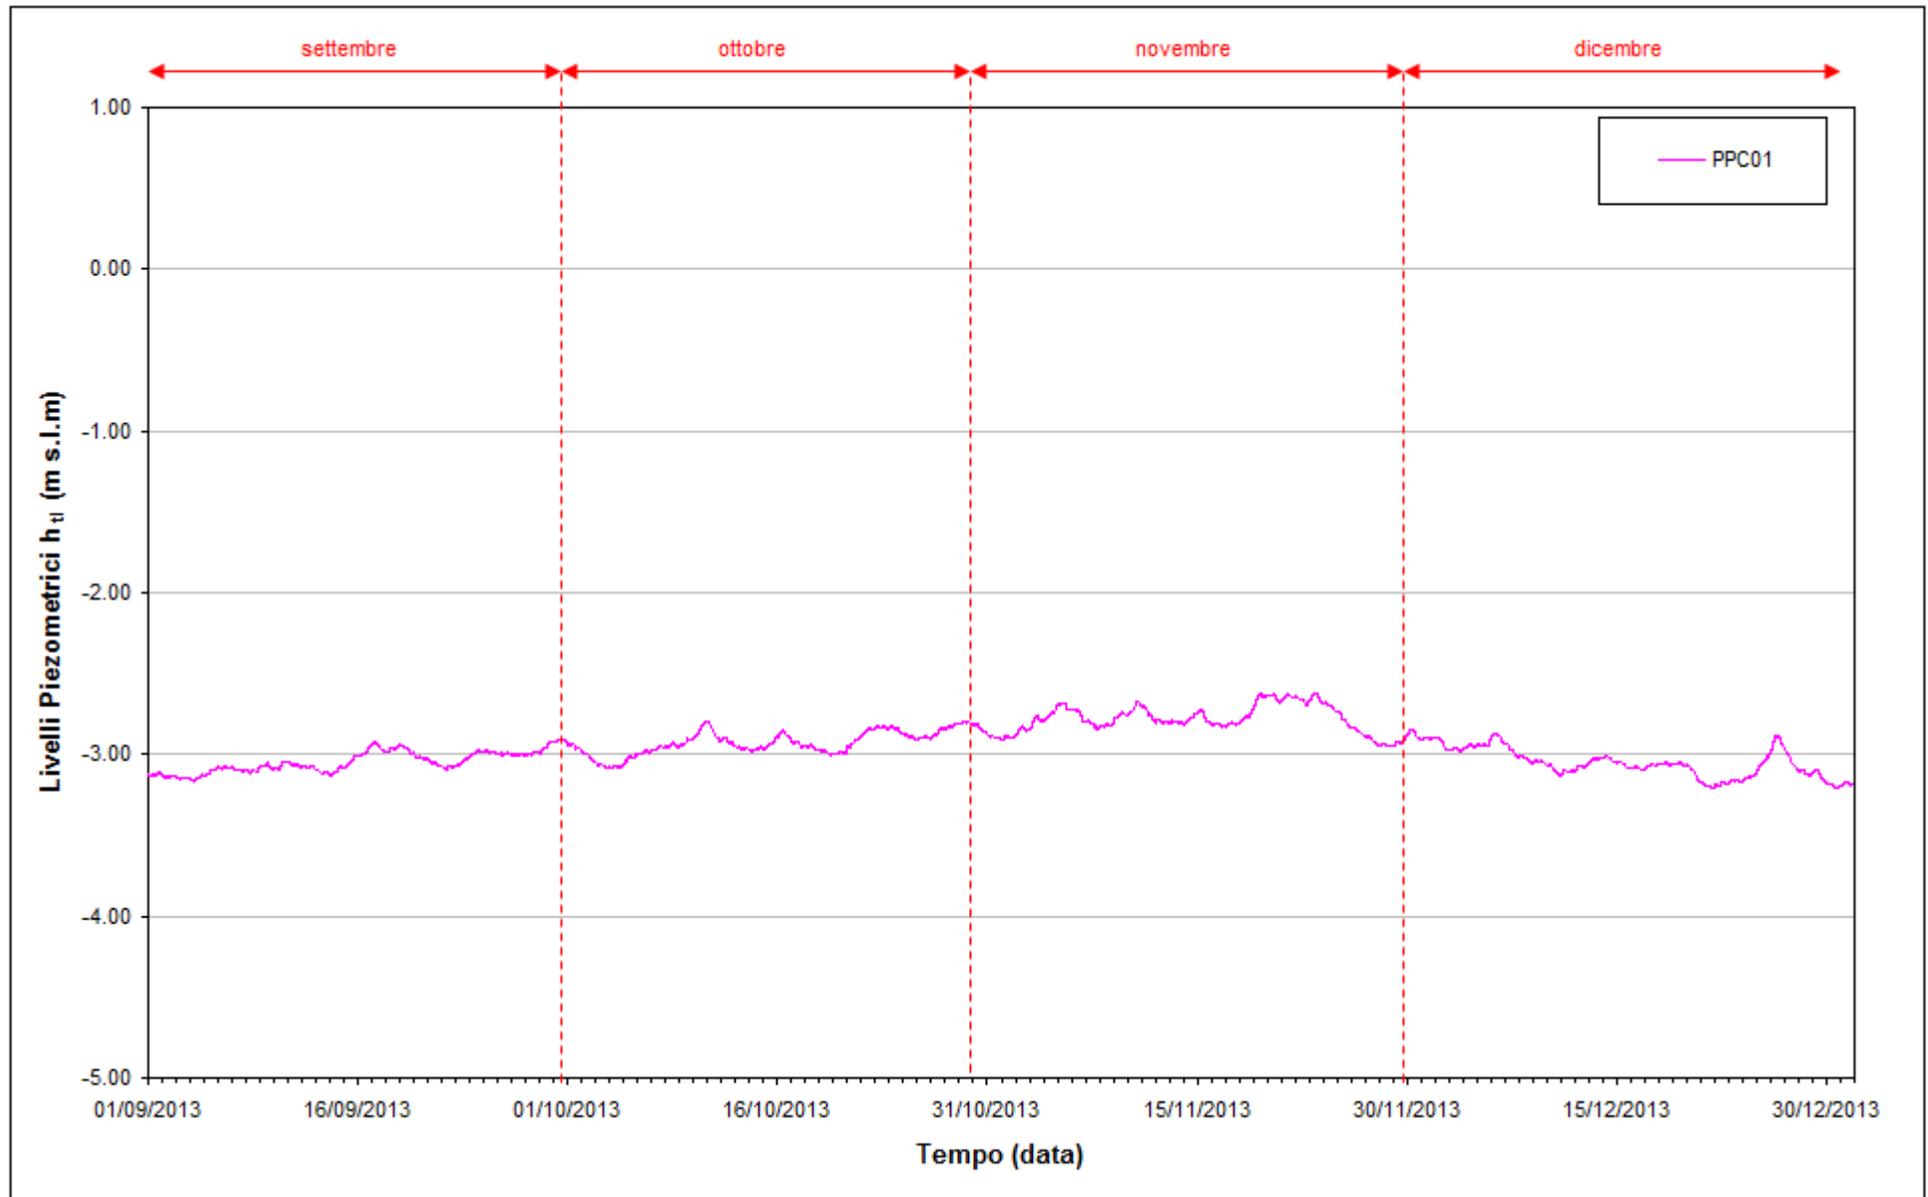
I dati riportati in Fig. 2.11 sono riferiti al quadrimestre di monitoraggio settembre - dicembre 2013.

Tra l'inizio e la fine del periodo di monitoraggio (01/09/13 - 31/12/13) non si osservano variazioni apprezzabili del carico idraulico nel piezometro profondo PPC01.

Fig. 2.11 - Livelli piezometrici (h_t) relativi al piezometro profondo nel periodo di monitoraggio 01/09/2013 - 31/12/2013.

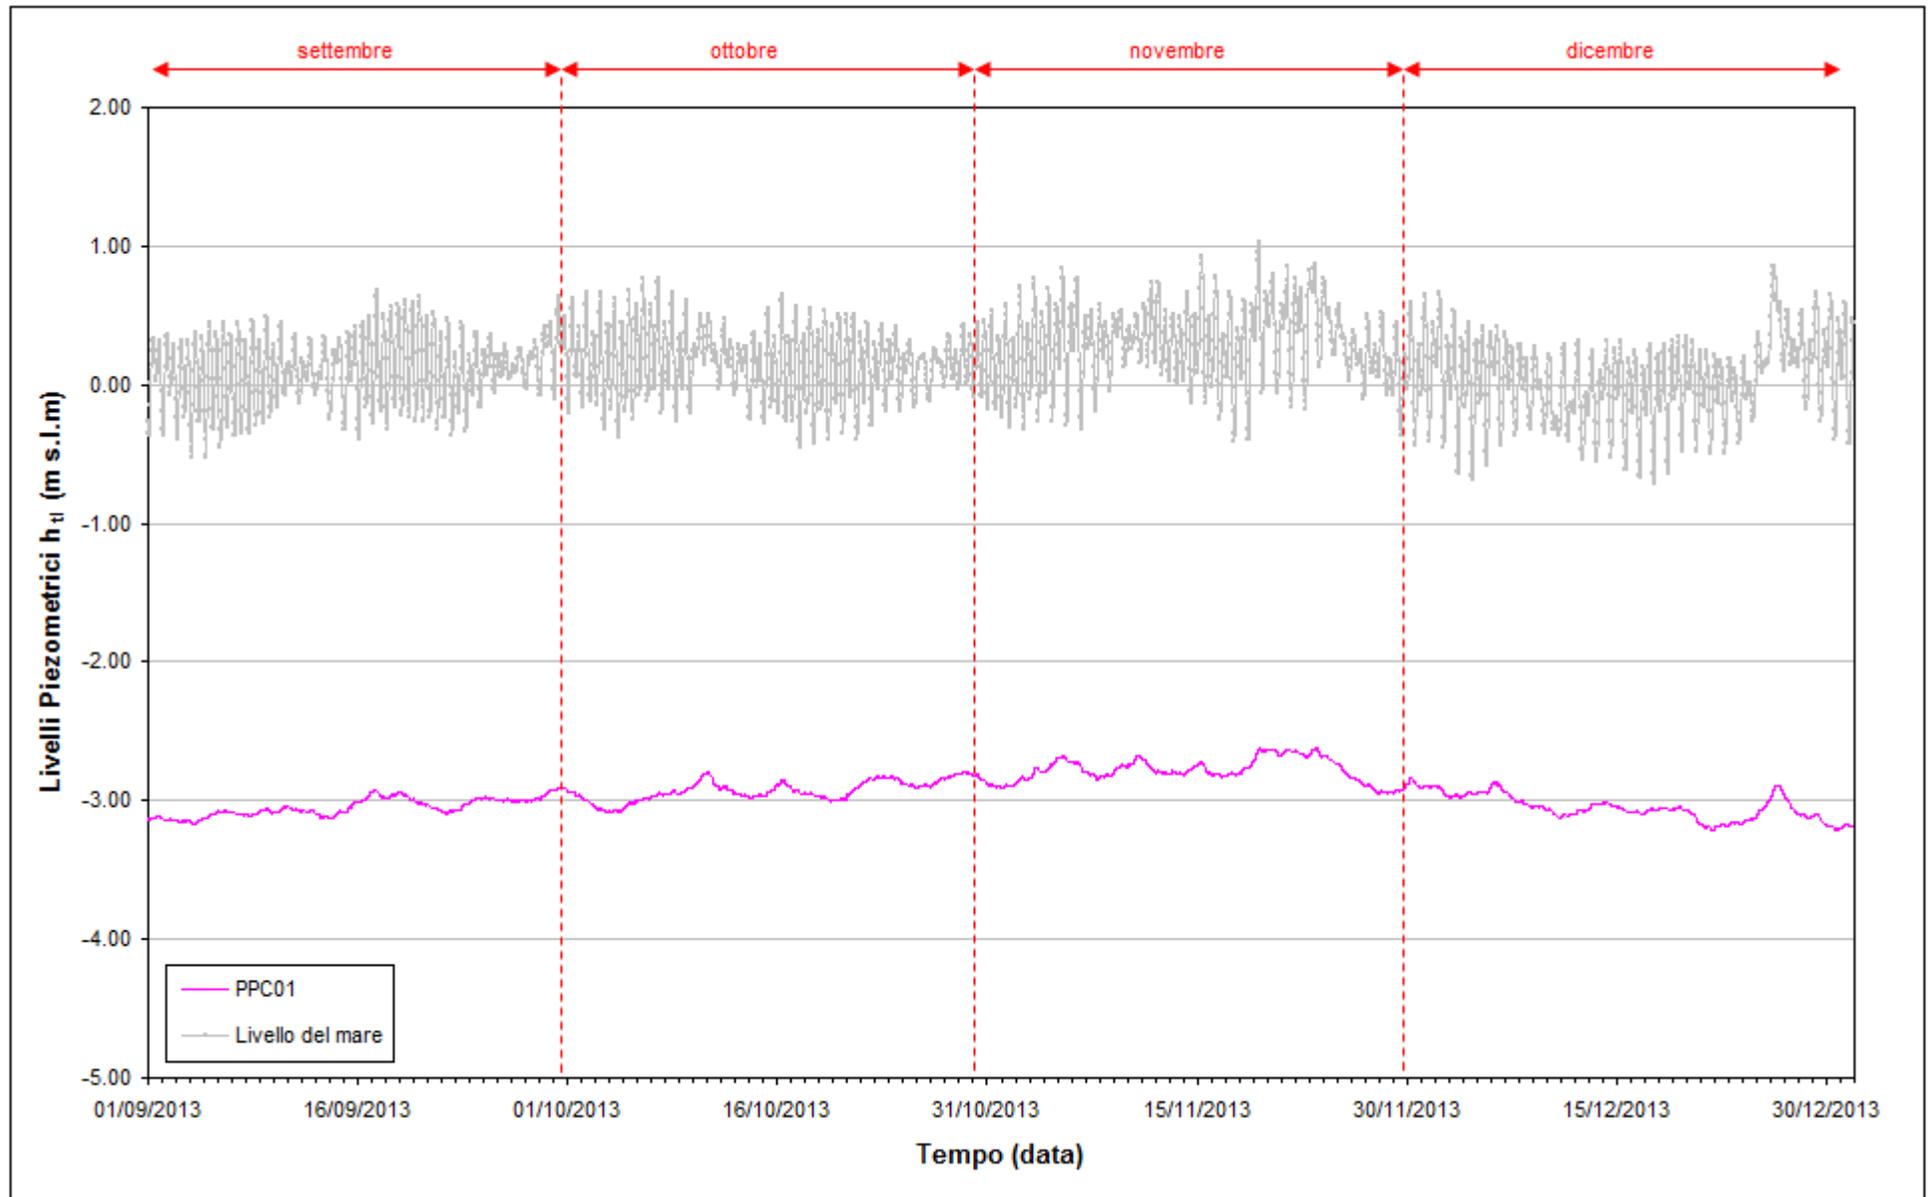
In Fig. 2.12 è possibile confrontare i tracciati di misura del trasduttore posizionato in corrispondenza del piezometro PPC01 con le escursioni mareali registrate in corrispondenza del mareografo Diga Sud Chioggia.

In seguito all'infissione dei palancolati perimetrali della tura, avvenuta nel mese di gennaio 2008, anche nell'acquifero profondo sono scomparse le oscillazioni di livello indotte dalle maree.

Fig. 2.12 - Livelli piezometrici del piezometro profondo PPC01 e livelli del mare nel periodo di monitoraggio 01/09/2013 - 31/12/2013.

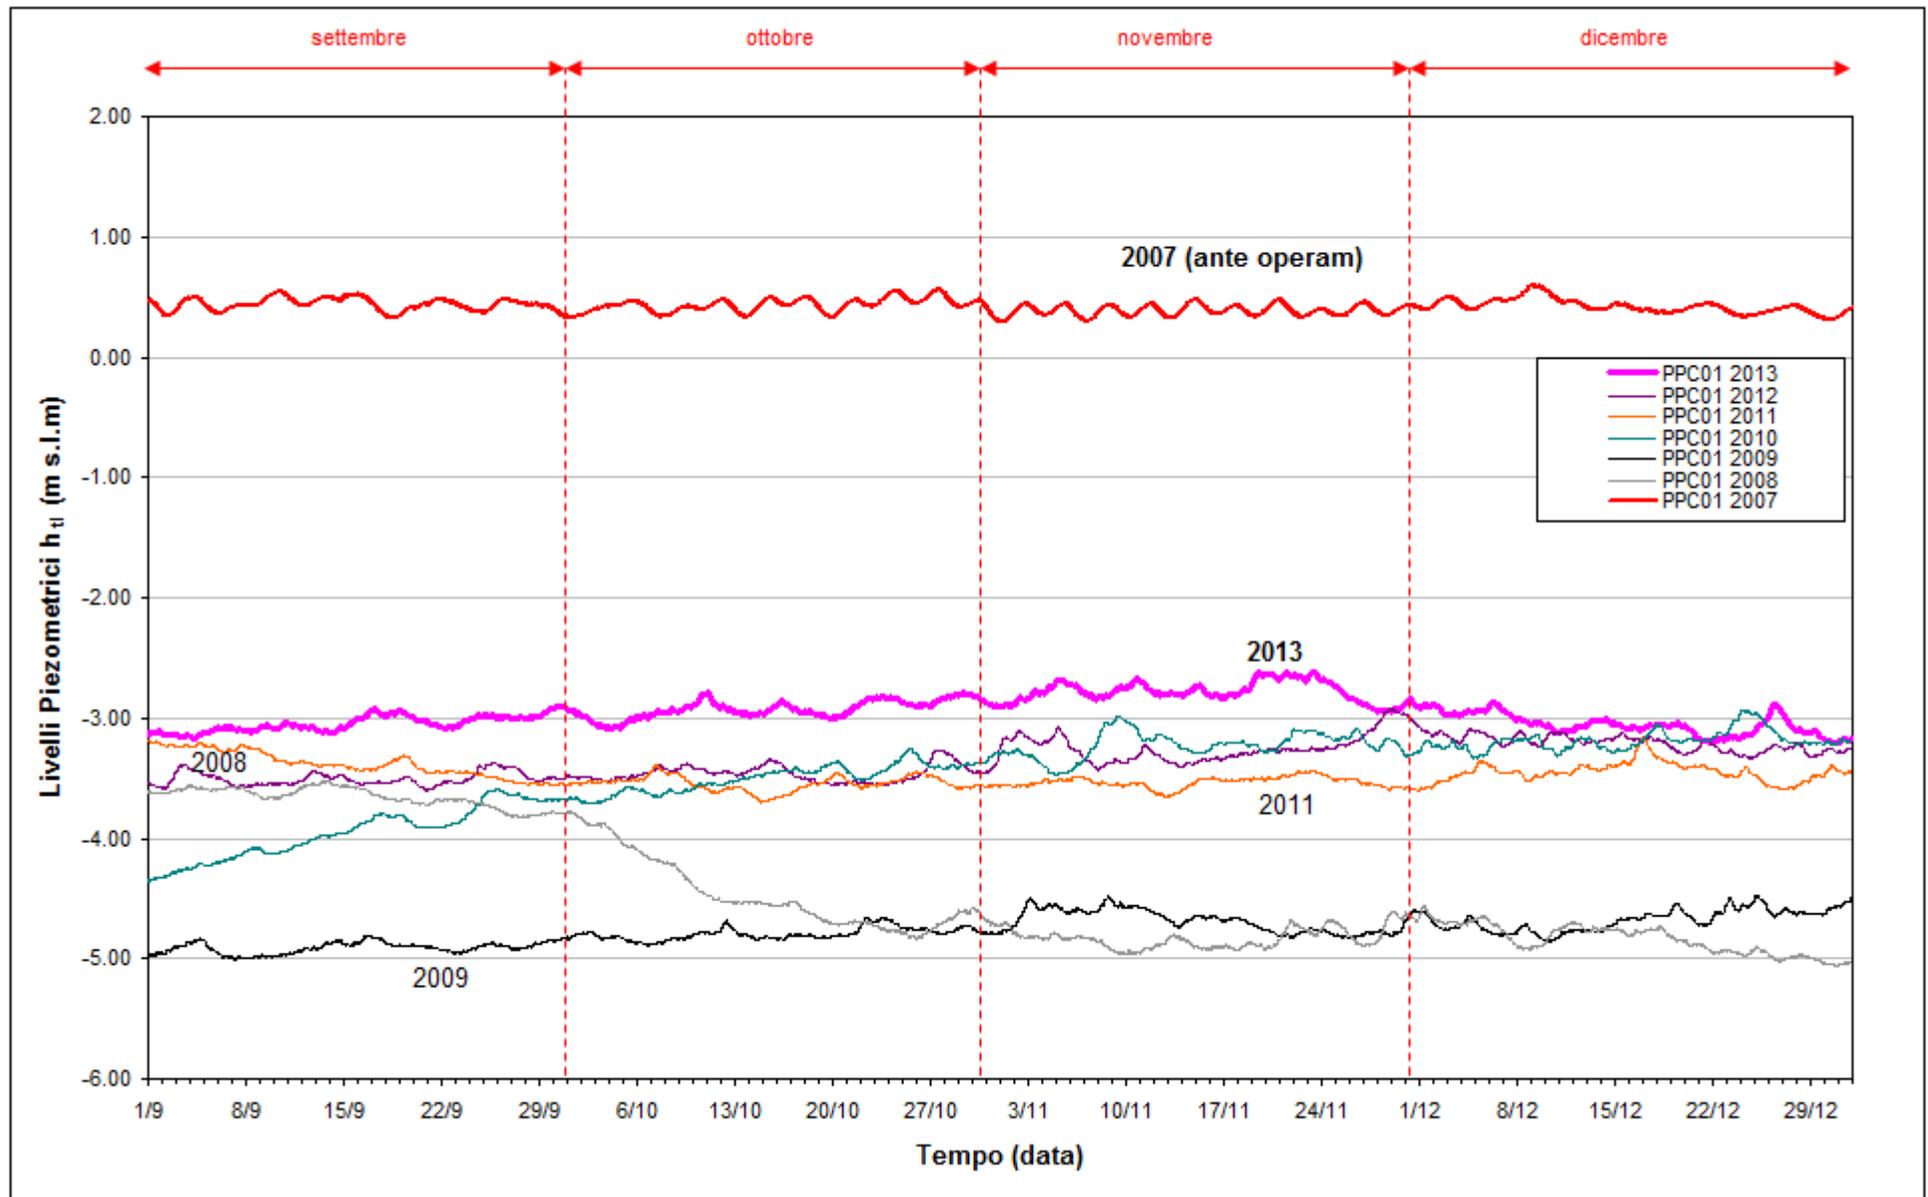
In Fig. 2.13 è riportato il confronto tra i quadrimestri settembre - dicembre, dal 2007 al 2013:

- rispetto al 2007 (situazione *ante operam*), il carico idraulico medio nel secondo livello acquifero è diminuito di circa 340 cm a causa dell'emungimento nella tura;
- rispetto al 2008 e 2009, si osserva una consistente risalita del carico idraulico (rispettivamente pari a 150 cm e 180 cm circa), che è dovuta alla riduzione delle portate di emungimento dei pozzi di dewatering (vedi Cap. 1.1).
- rispetto allo stesso periodo del 2012, si osserva un incremento del carico idraulico medio di circa 40 cm, mentre rispetto al 2010 e 2011 l'incremento è di circa 50 cm.

Fig. 2.13 - Confronto tra i livelli piezometrici (h_u) nel piezometro PPC01 nel periodo settembre - dicembre degli anni 2007÷2013.

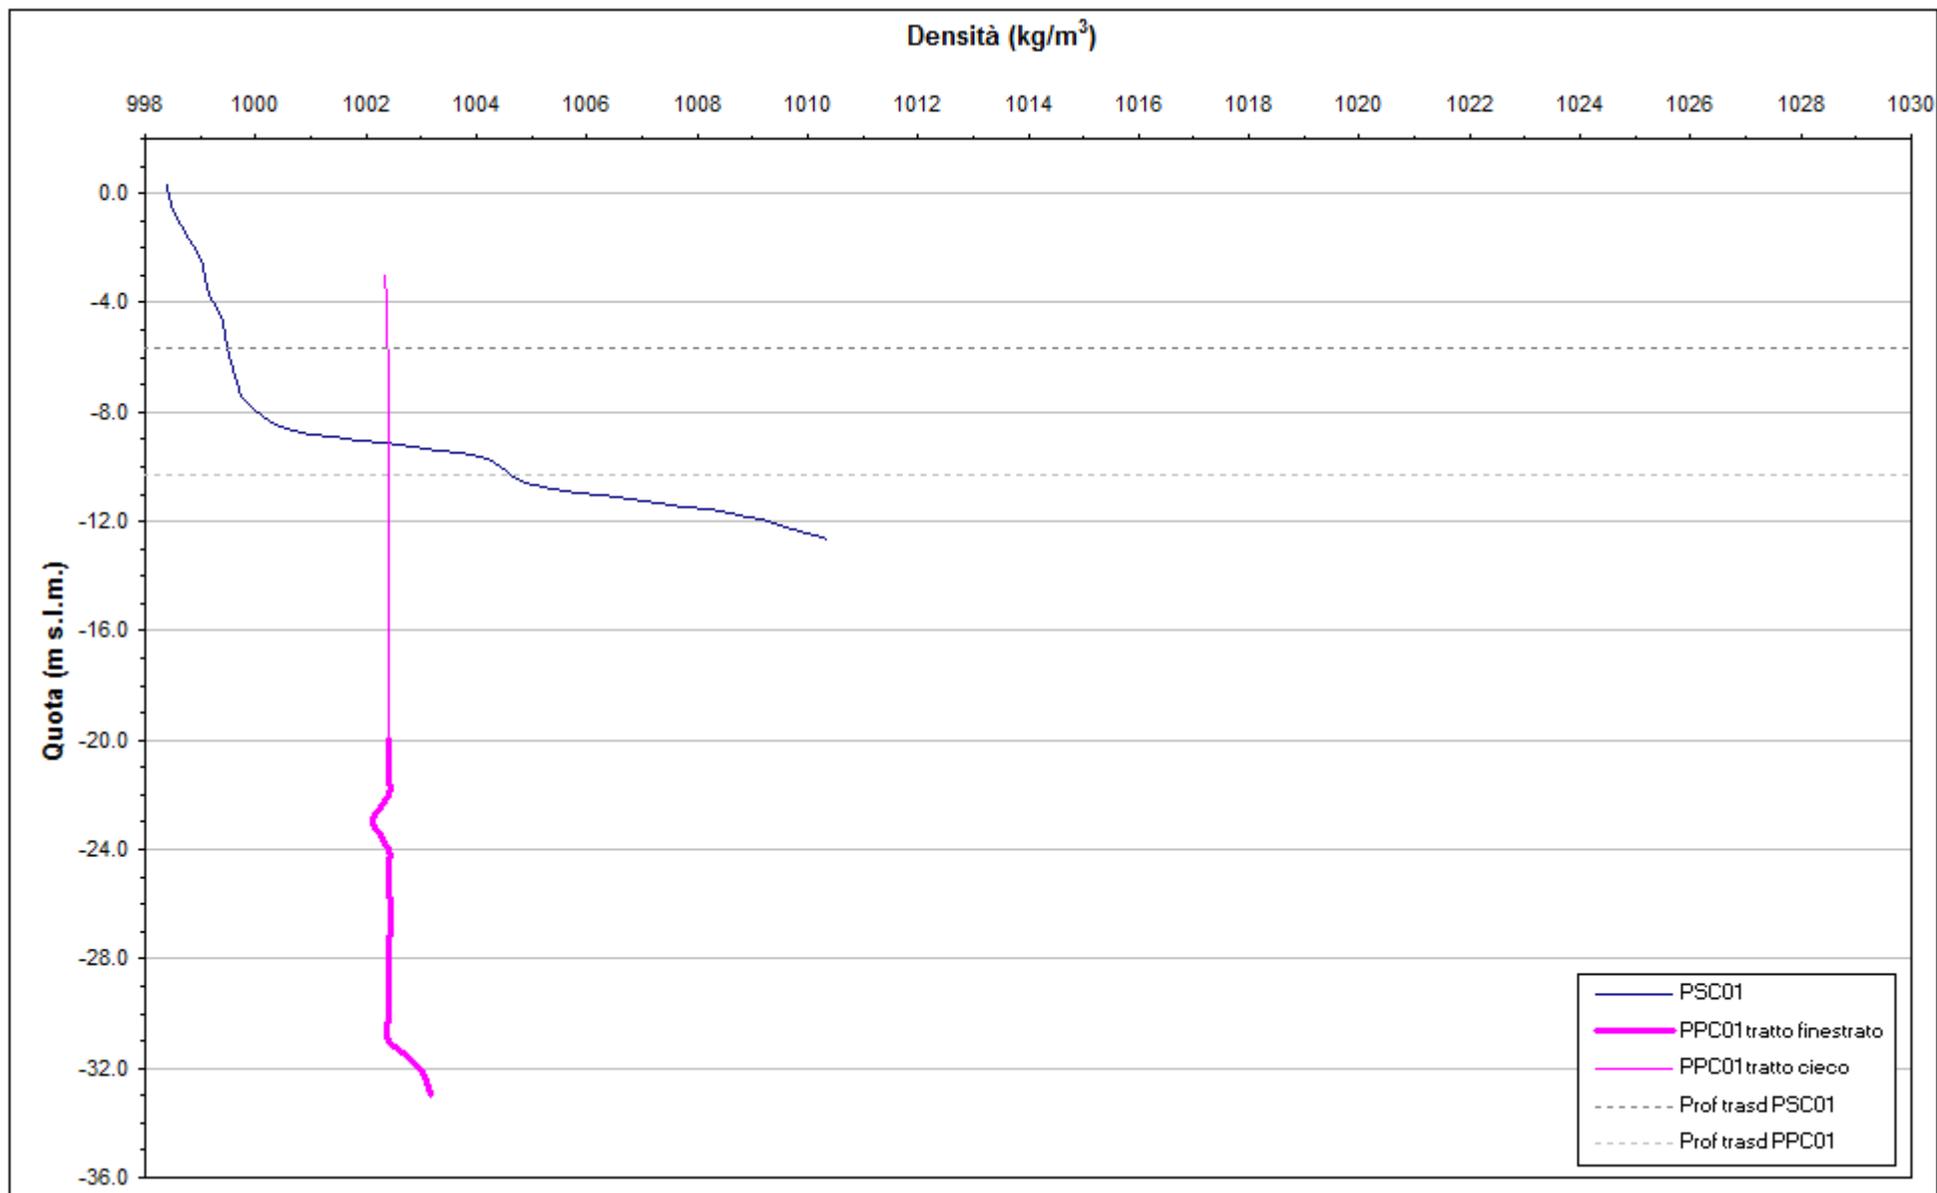
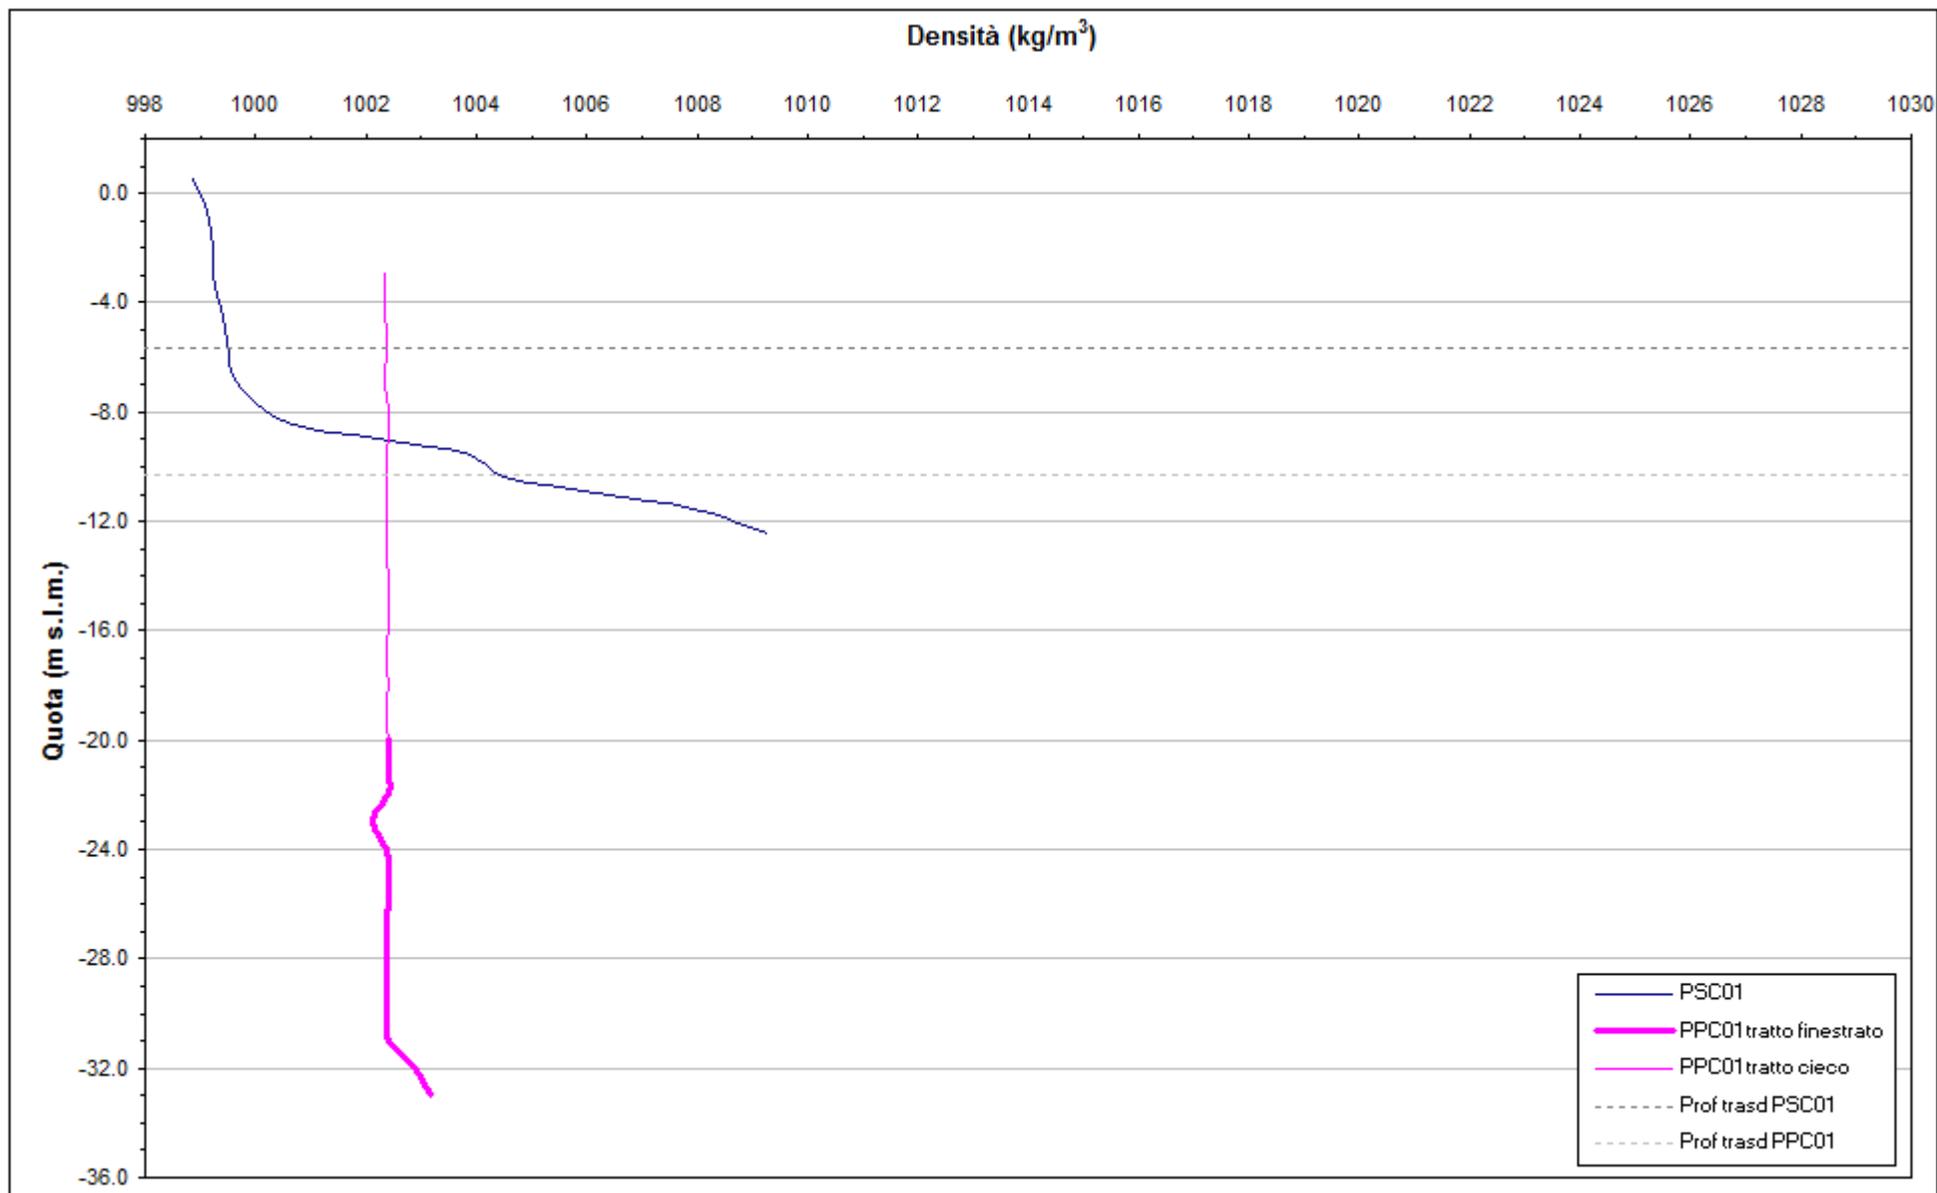
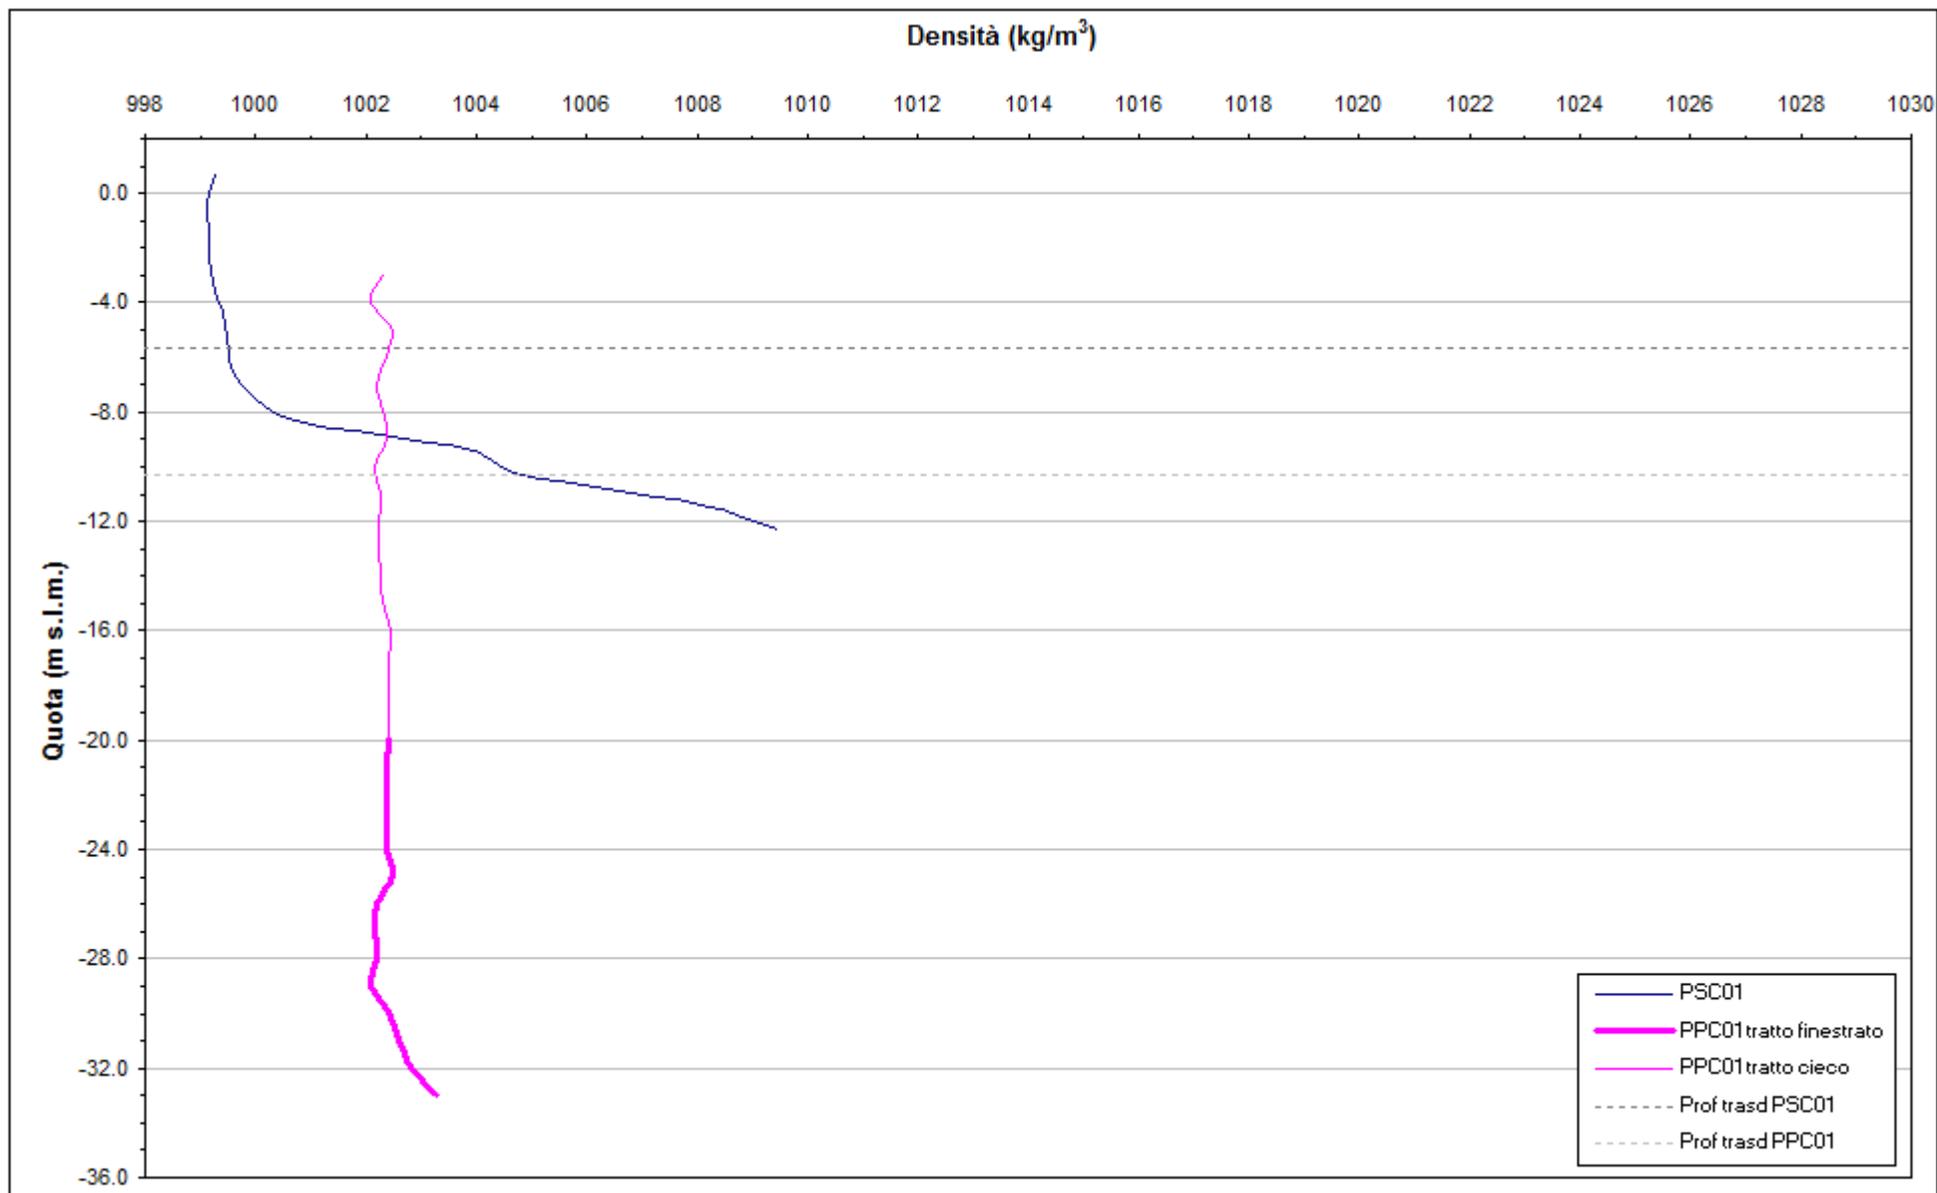
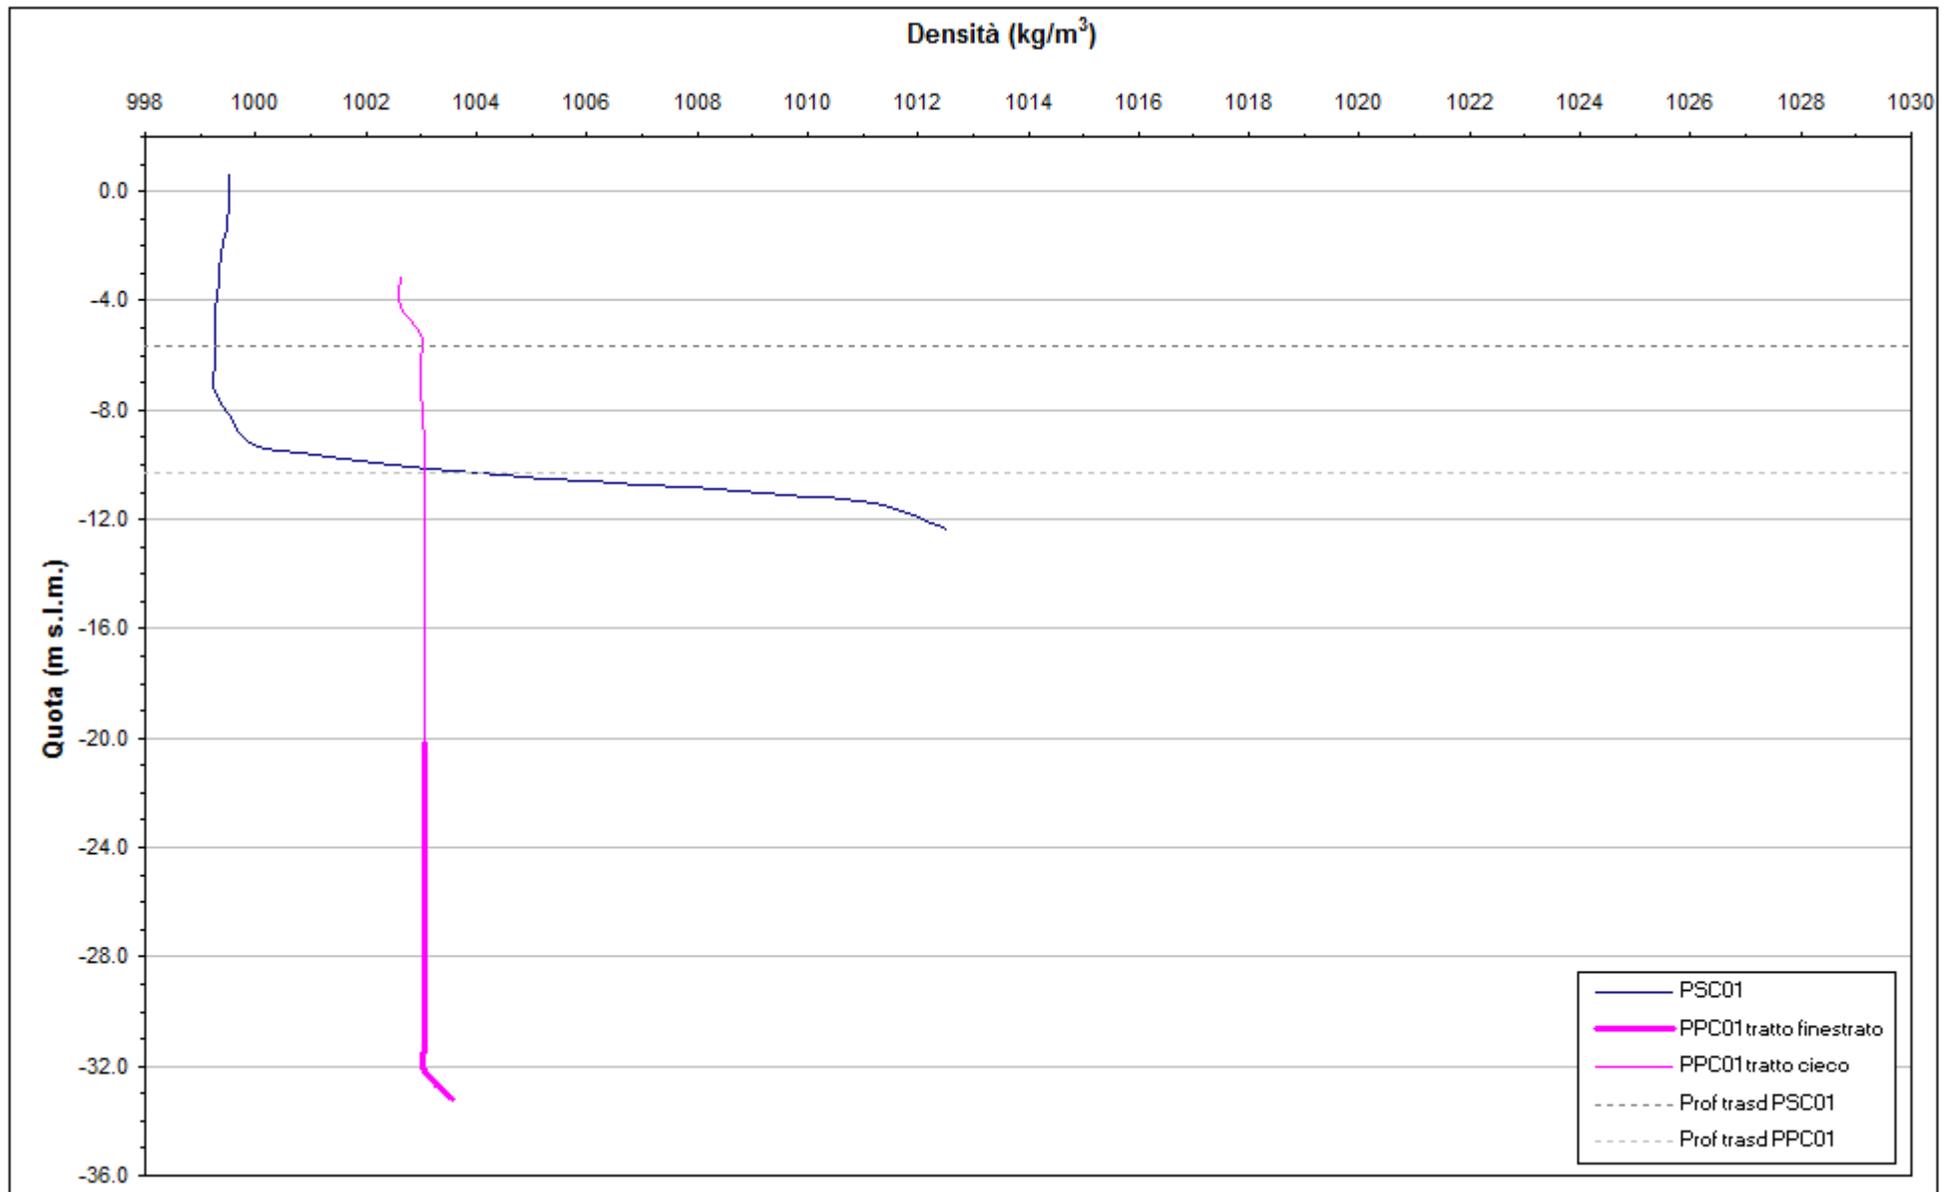
Mediante la formula (2) è possibile ricostruire i profili verticali di densità, a partire dalla temperatura dell'acqua e della conduttanza specifica misurate durante i sopralluoghi mensili. Nelle figure che seguono sono evidenziate (con un tratto più spesso) le posizioni della finestratura del piezometro profondo.

Dall'analisi dei profili (Figg. 4.1÷4.4) si può notare che il piezometro profondo presenta una distribuzione quasi omogenea di densità lungo la verticale, mentre il piezometro superficiale manifesta un incremento di densità lungo la verticale.

Tra l'inizio e la fine del quadrimestre monitorato (settembre - dicembre 2013) si osserva una riduzione della densità nel piezometro superficiale PSC01, attribuibile all'infiltrazione delle precipitazioni che hanno ridotto la concentrazione dei sali disciolti; nel piezometro profondo PPC01 è invece avvenuto un incremento della densità dell'acqua di falda.
