Progetto **STUDIO B.6.72 B/9**

**ATTIVITÀ DI RILEVAMENTO PER IL
MONITORAGGIO DEGLI EFFETTI PRODOTTI
DALLA COSTRUZIONE DELLE OPERE ALLE
BOCCHIE LAGUNARI**

Documento **MACROATTIVITÀ: LIVELLI DI FALDA
II RAPPORTO DI VALUTAZIONE
PERIODO DI RIFERIMENTO: DA SETTEMBRE A
DICEMBRE 2013**

Emissione **15 Gennaio 2014**

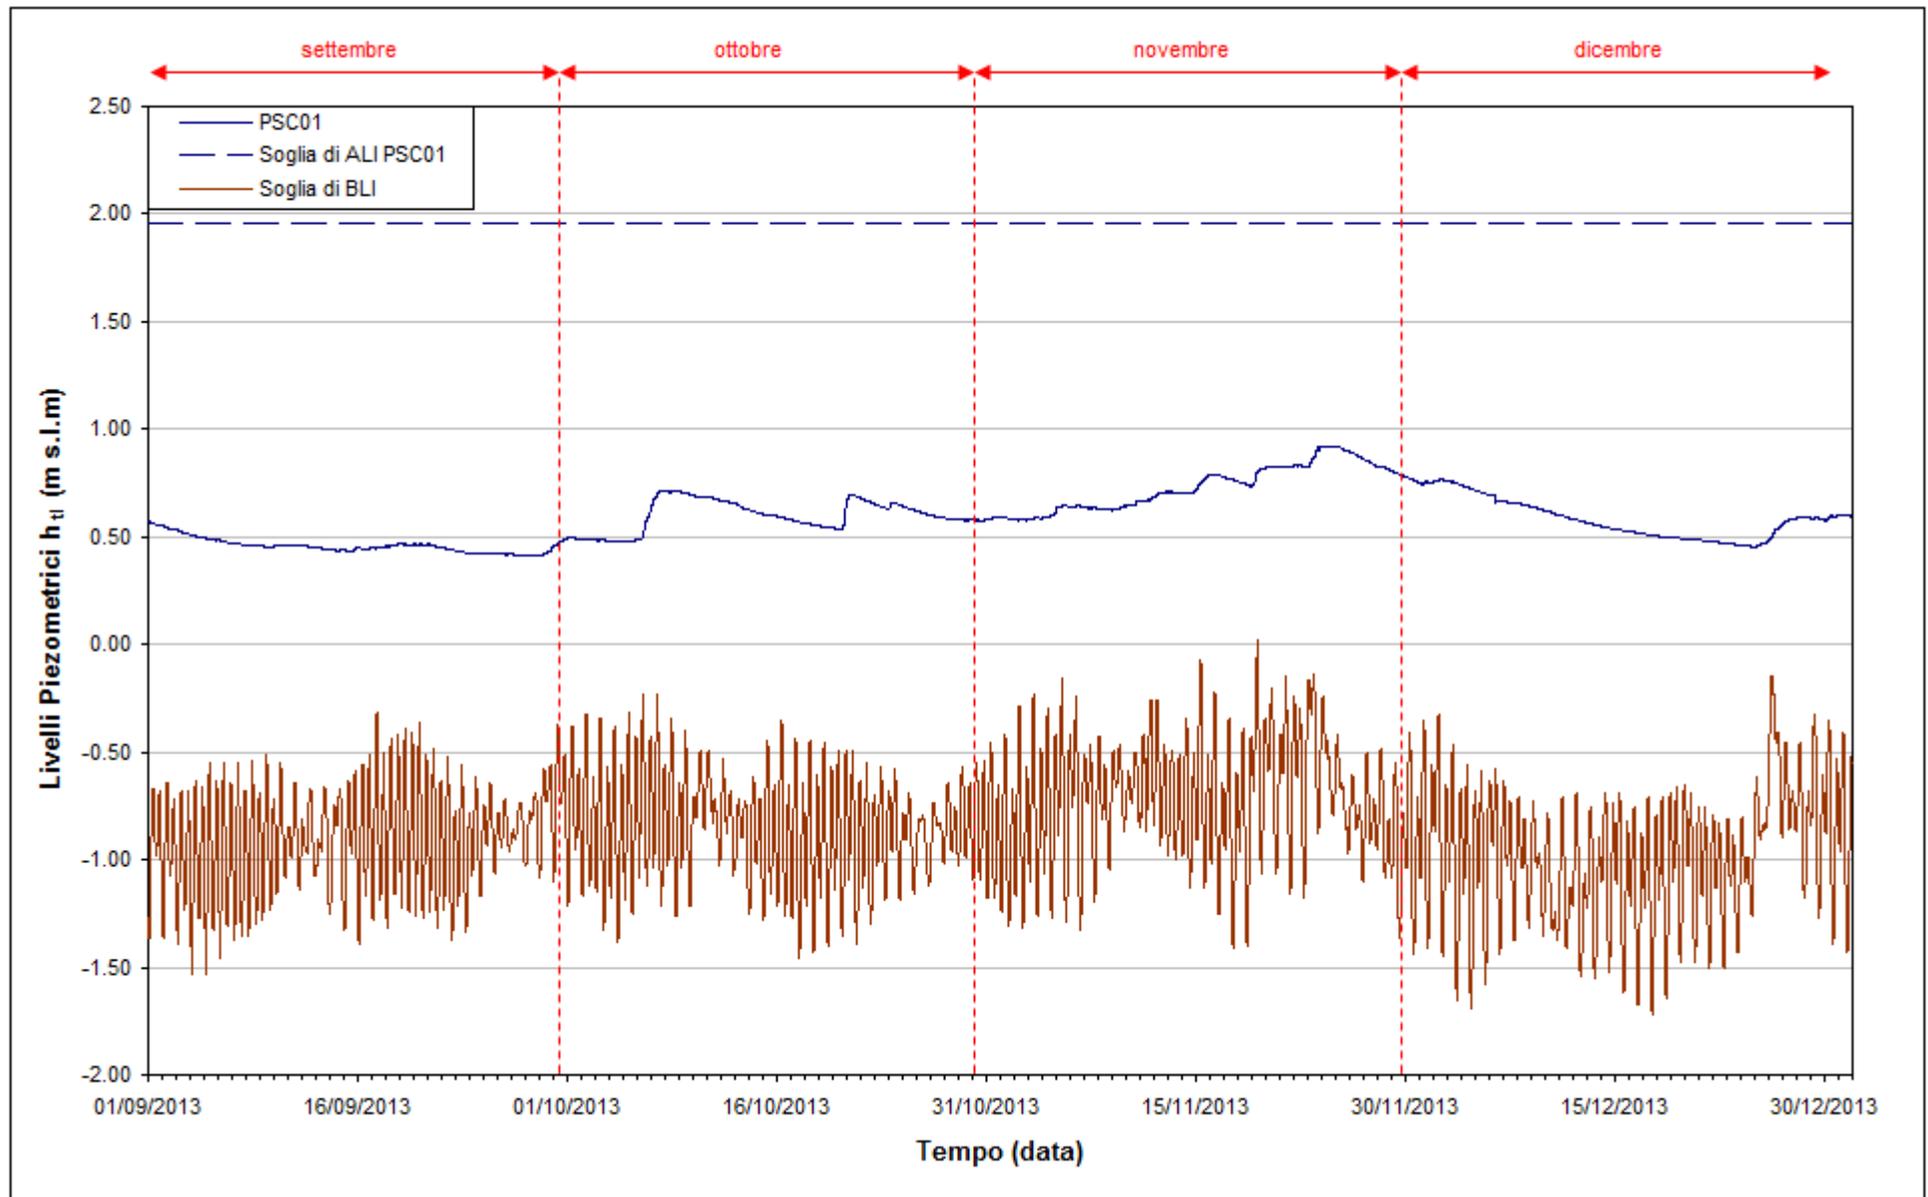
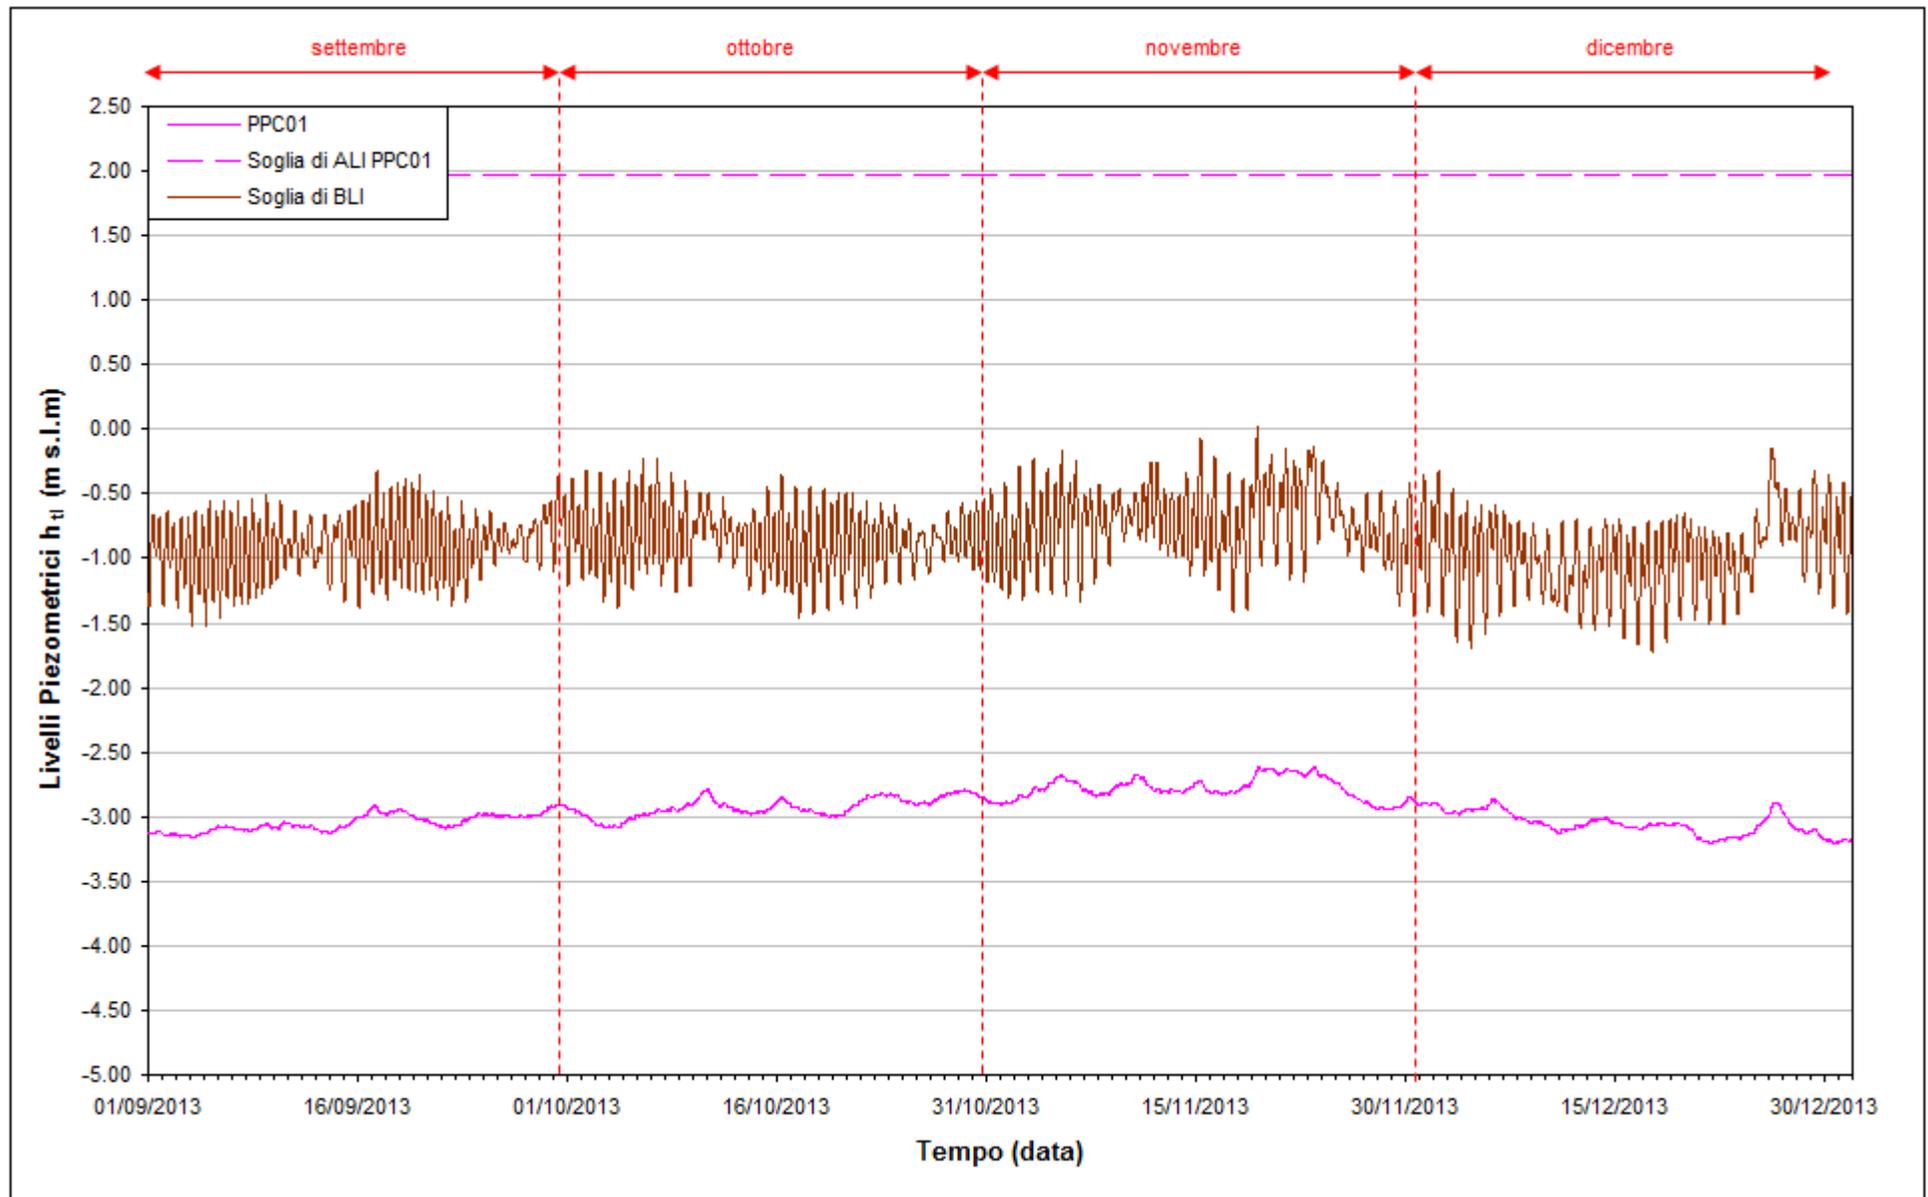
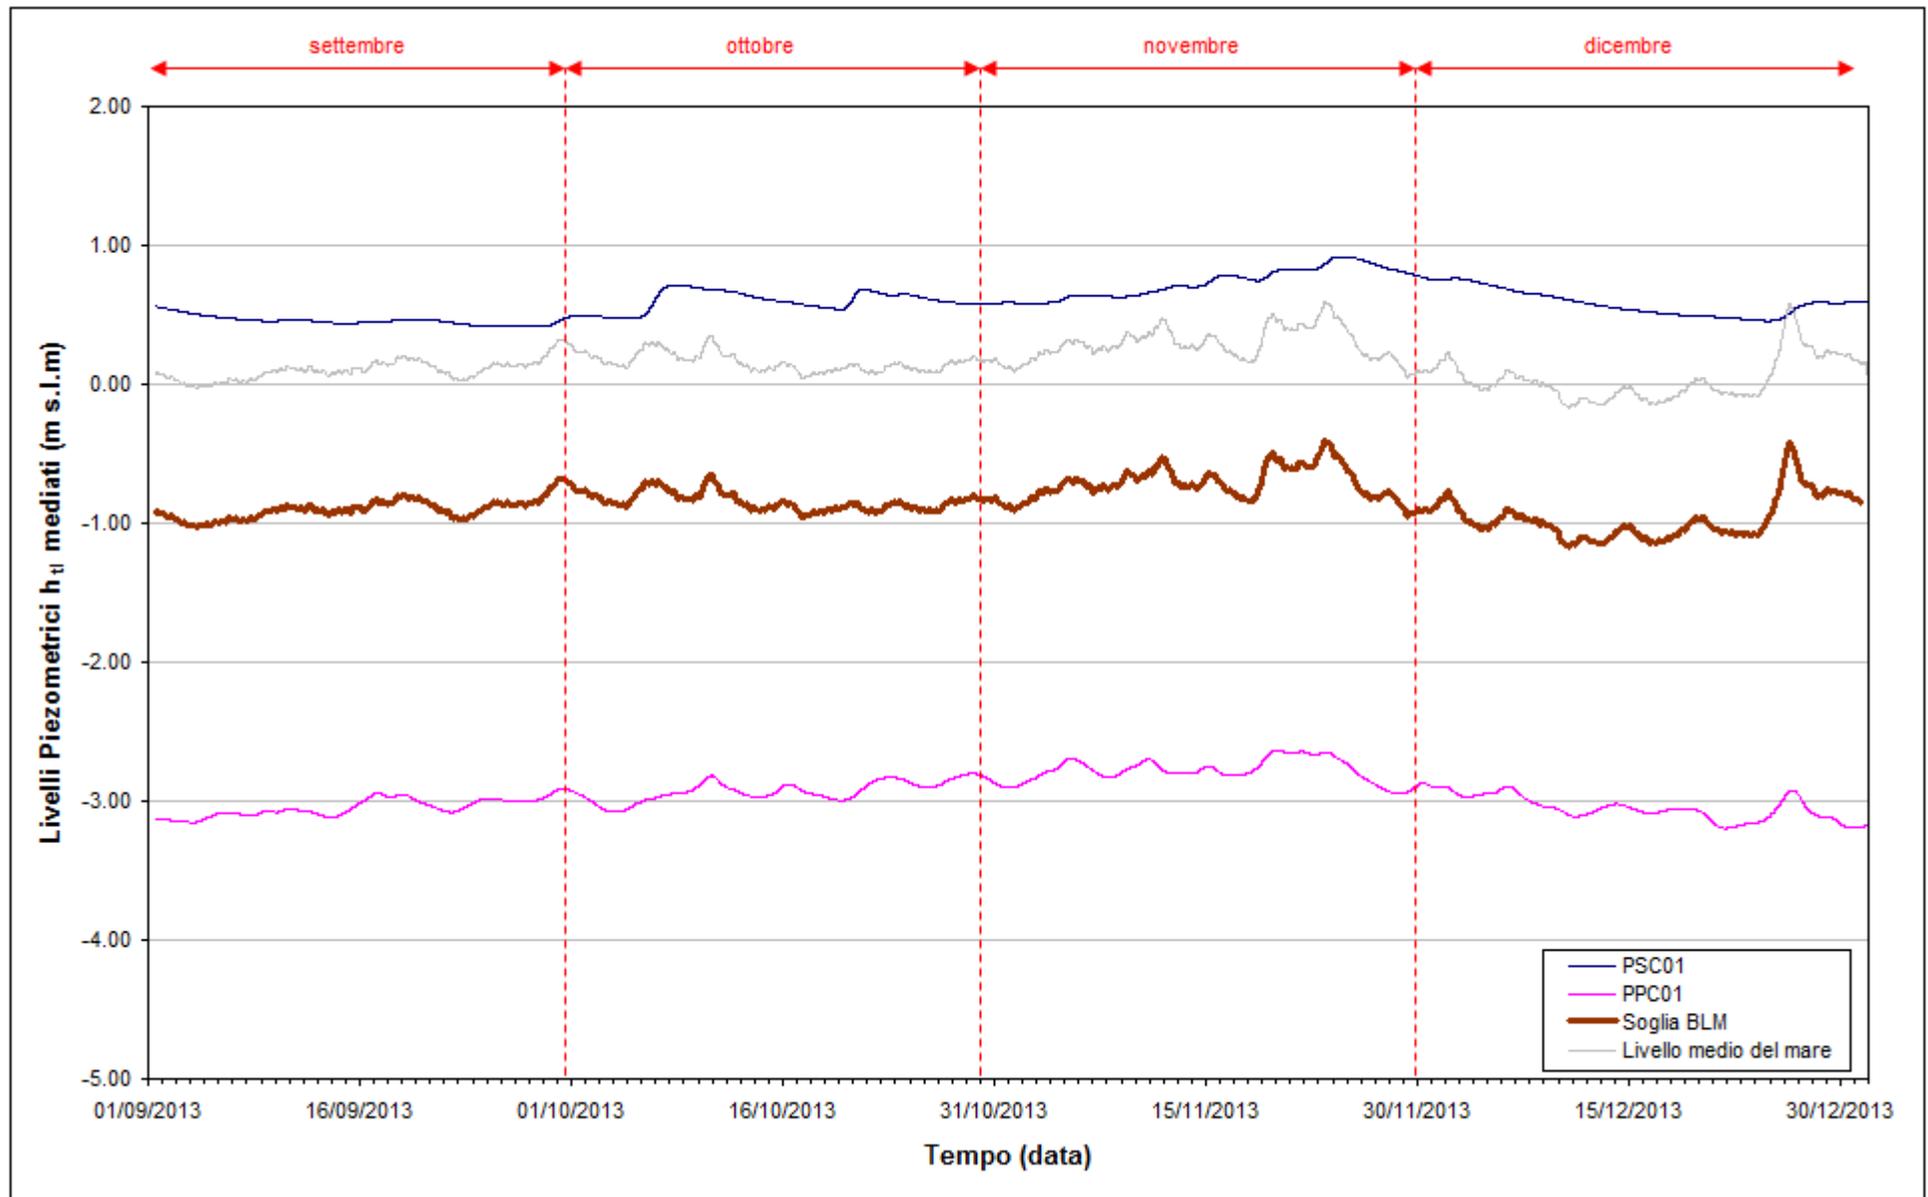
Durante l'intero periodo di monitoraggio (settembre - dicembre 2013) è stato verificato il rispetto delle soglie di livello (Figg. 5.1÷5.3):

- la soglia di Alto Livello Istantaneo è stata rispettata nei piezometri PSC01 e PPC01;
- le soglie di Basso Livello Istantaneo e Medio sono state rispettate nel piezometro superficiale PSC01;
- le soglie di Basso Livello Istantaneo e Medio sono state superate nel piezometro profondo PPC01.

I superamenti delle soglie di Basso Livello Istantaneo e Medio nel piezometro profondo sono dovuti al pompaggio di dewatering della tura.

Per contenere ulteriormente l'abbassamento si suggerisce, come misura di mitigazione, la riduzione delle portate di pompaggio dei pozzi lato terra ancora attivi (P2, P4 e P6).
